土木学会田中賞作品部門(改築)

# 都市高速道路の拡幅技術(西船場JCT)

企業者：阪神高速道路株式会社

設計者：中央復建コンサルタンツ株式会社

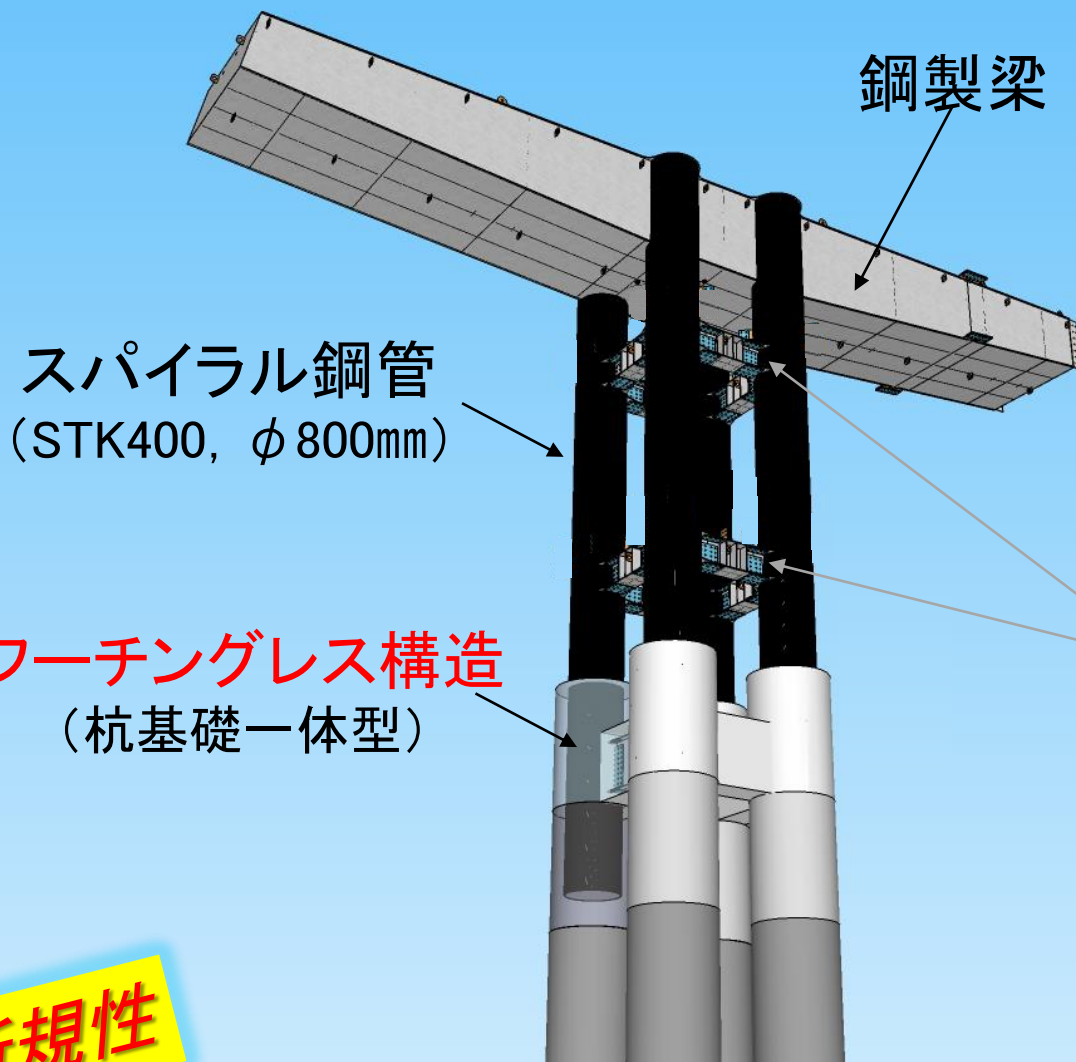
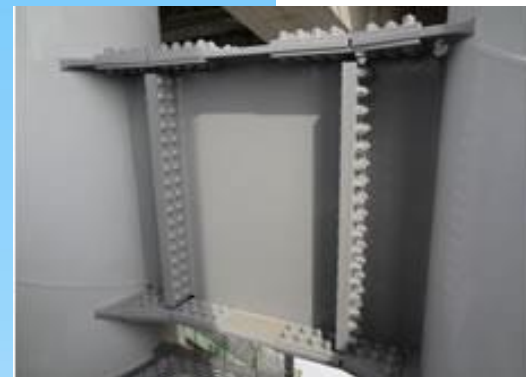
せん断パネル  
(低降伏点鋼)

杭基礎一体型鋼管集成橋脚を採用し、基礎のスリム化を実現

こうしたなか、本作品は、  
**「杭基礎一体型鋼管集成橋脚」**という  
最新の知見の導入によって、既存構造物を  
最大限に活かしながら改築を実現した

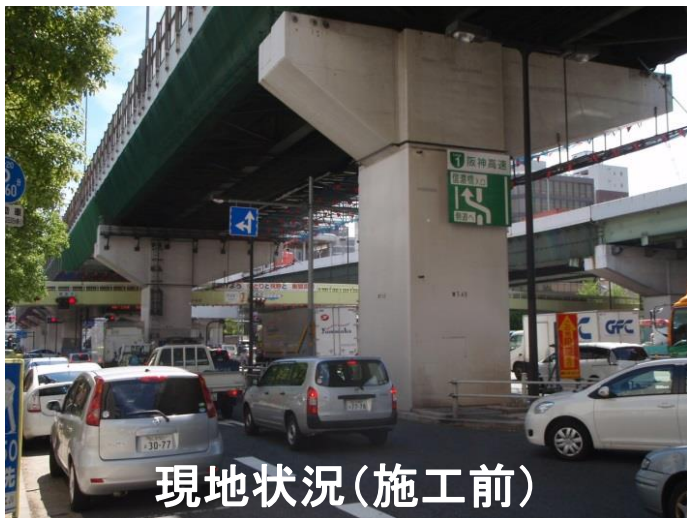
- 桁拡幅に際して、既設RC橋脚梁部はPC鋼線による外ケーブル方式で拡幅
- 施工前の調査より、一部の橋脚梁部に **ASR損傷による強度低下**を確認

コア調査工 (ASR顕著)

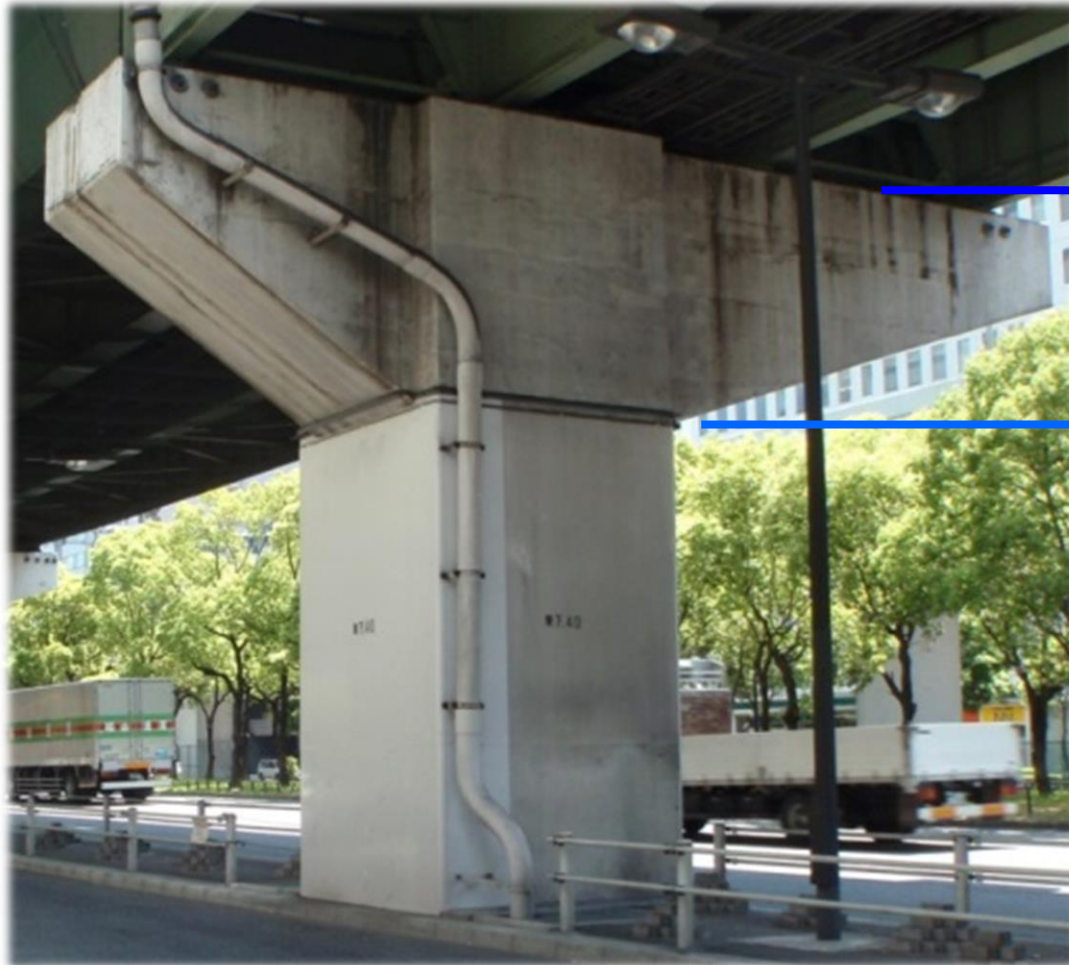
RC梁部の  
撤去・再構築を決定

【梁部】  
撤去・再構築

【柱部・基礎】  
既存のまま

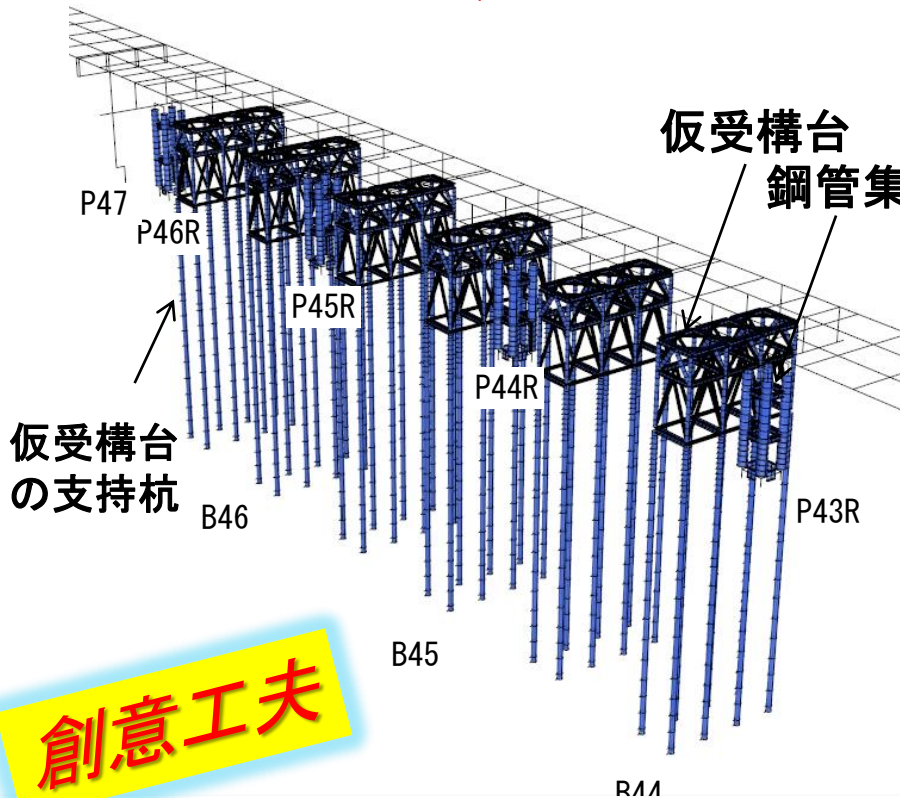
- 9ヶ月/基の長期仮受け期間中の構造物の安全性確保のため  
仮受構台および鋼管集成橋脚を含む橋梁全体系で  
**レベル2地震動**に対して**耐震性能3**を確保

仮受構台も支持杭形式として、橋梁全体の安全性を確保

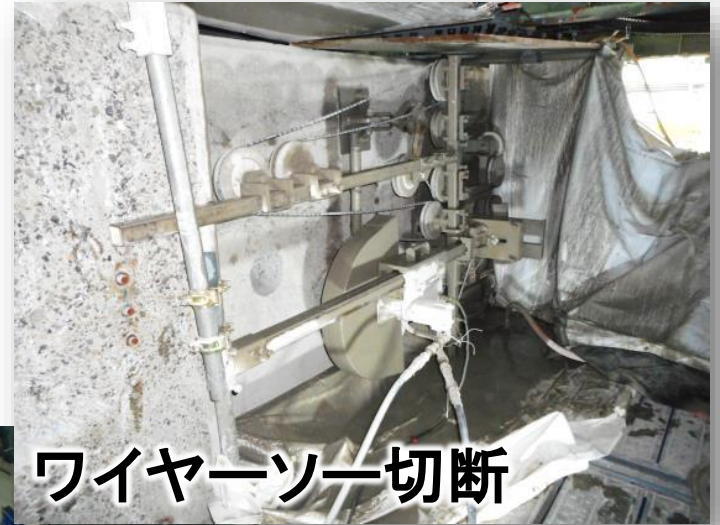
- ・大型ブロック(最大重量36.8t)に分割して撤去
- ・ワイヤーソー切断
- ・WJで既設橋脚鉄筋を露出

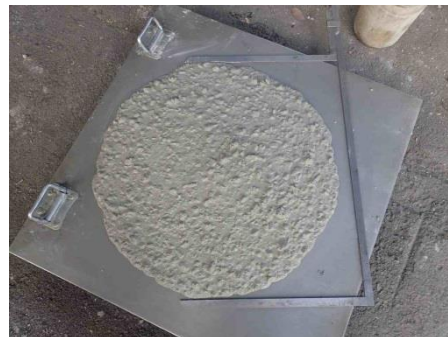
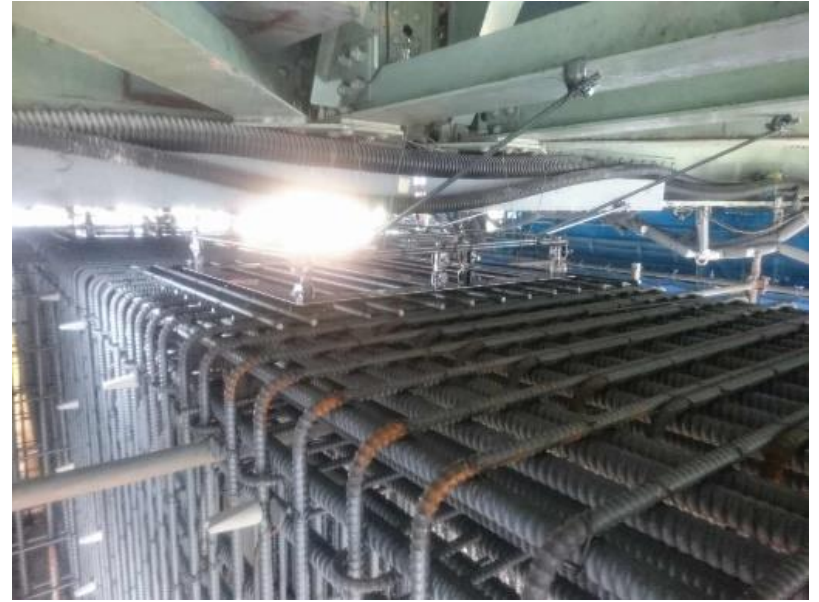
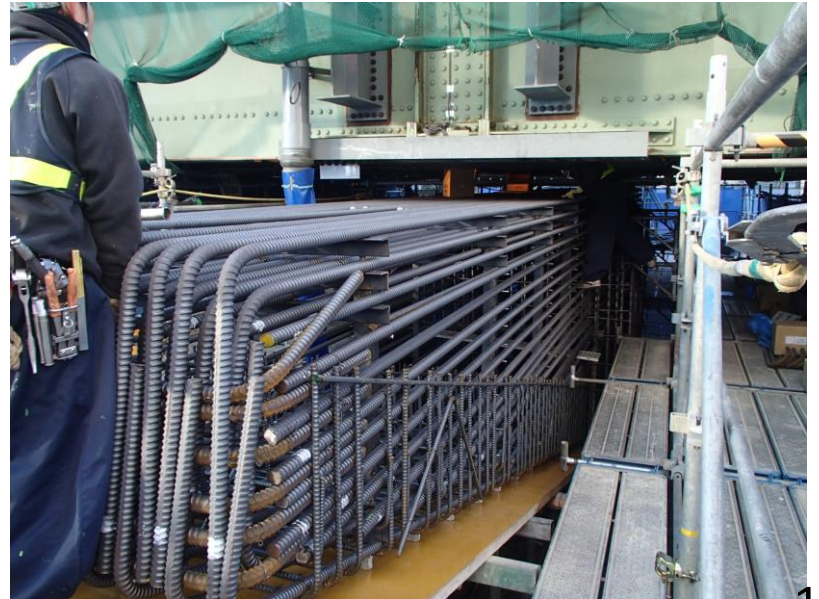
- ・橋脚梁直上に橋梁桁が存在する
- ・過密配筋

- ・バイブレータによる締固め困難
- ・桁下の離隔が無くポンプ車のホース盛替が困難
- ・未充填等の品質低下の懸念

**高流動コンクリートを使用**  
(27-65-20BB)

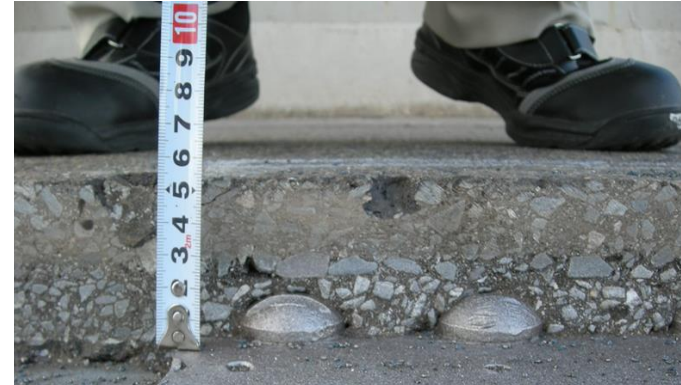
- ✓ 新旧鋼床版の連結は高力ボルト摩擦接合を採用
- ✓ デッキプレート継手部では**ボルト頭部の突出**によりアスファルト舗装のかぶり厚が減少し、舗装耐久性の低下や舗装補修時の施工性に支障

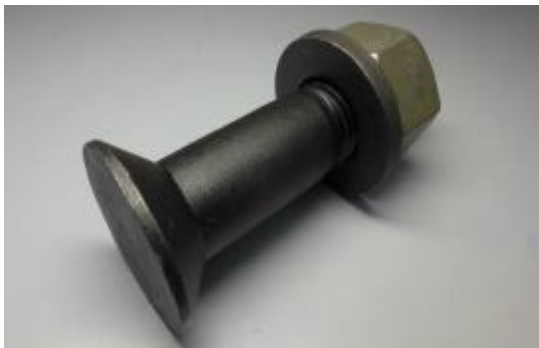
- この維持管理上の問題を解決するために、新しく開発した「**皿型高力ボルトを用いた摩擦接合継手**」を**鋼橋の部材連結に初めて採用**

摩擦接合用皿型高力ボルト・六角ナット・平座金のセット(M22, C10T)

さらに、**皿型高力ボルト摩擦接合継手**の適用により、改築後の構造物の耐久性、維持管理性向上を実現した

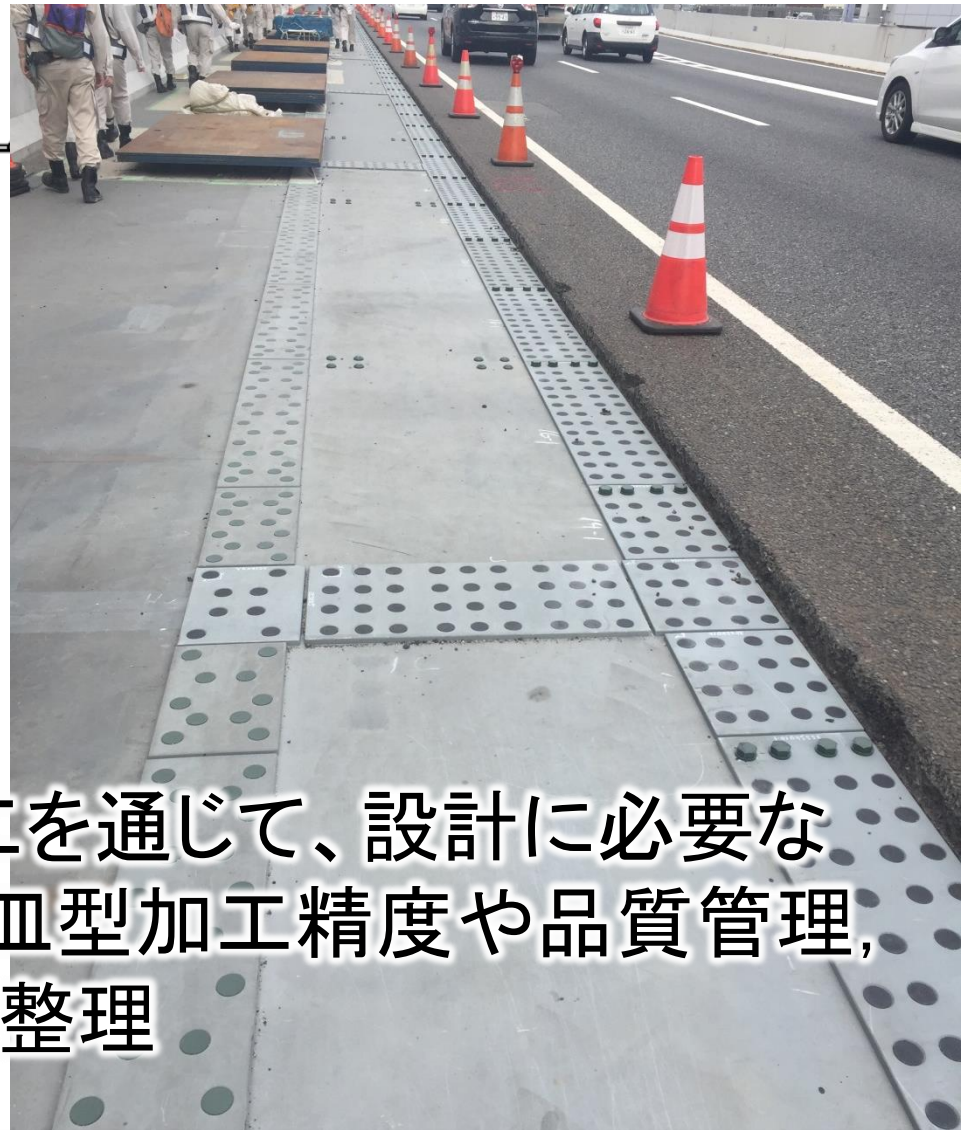
- 実験的研究や試験施工を通じて、設計に必要なすべり強度の特性値，皿型加工精度や品質管理，材料規格など諸条件を整理
