土木学会平成24年度全国大会  
研究討論会 研-06資料

## 鋼橋の長寿命化と再生技術

# 鋼橋の長寿命化対策・再生技術の現状と課題

# 東京都の予防保全型管理と長寿命化の取り組み

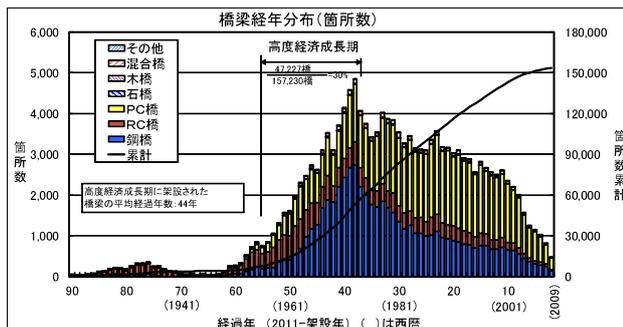
図-1 橋梁数の経年変化(橋長15m以上のもの)

道路は、国民生活や経済活動を支える最も基盤的な社会資本である。また、2011年東北地方太平洋沖地震<sup>1)</sup>をはじめとする大規模な災害時には、救援や復旧・復興活動を支えるインフラとして重要な役割を担うことが再認識されている。現在、我が国では、約65万橋の道路橋資産を保有している<sup>2)</sup>。そのうち、橋長15m以上の橋梁(約16万橋)では(図-1)、建設後40年以上のものが約30%、建設後30年以上のものが約50%と、急速に高齢化が進んでいる。また、それに伴い、経年劣化による損傷が増加しており、鋼トラス橋斜材の破断や鋼主桁の重大な疲労亀裂、プレストレストコンクリート橋の緊張材の腐食による破断など、深刻な損傷も発生している<sup>3)</sup>。

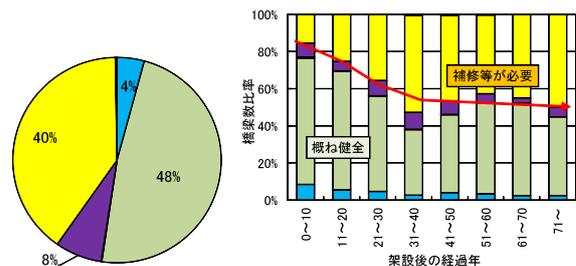
図-2 直轄道路橋の定期点検結果

図-2は、全国の地方整備局で行われた直轄道路橋の定期点検<sup>5)</sup>結果を整理したものである<sup>2)</sup>。図-1(a)に、対策区分の判定結果別橋梁数の比率を示す。全国の直轄道路橋の約40%がC(速やかに補修を行う必要がある。)と判定されており、少なくとも次回の点検(5年間隔)

(a) 対策区分別橋梁数比率 (b) 判定区分の経年変化

までには補修等される必要があると判断されている。また、図-1(b)は、架設年代（橋年齢区分）毎の橋の状態を整理したものである。個々の橋梁のおかれる条件は様々であるものの、全体的な傾向としては、経年に従ってより深刻な状態のものが多くなっている。なお、供用開始から40年以上経過したものでは、状態区分の内訳がほぼ同じとなっており、平均的な劣化の状況に大きな差がない結果となっている。これは、供用開始から40年以上経過した橋では、塗装の更新など、様々な補修補強が行われているものが含まれている可能性が考えられる。以上のように、様々な環境で長期に供用される道路橋では、経年に従って様々な劣化や損傷等が生じる可能性は少なくないと考えられる。したがって、設計上の目標や仮定にかかわらず、供用し続ける限り、点検などによる適切な状態の把握と劣化や損傷に対する補修・補強など、維持管理を実施することを前提として整備していくことに合理性があると考えられる。

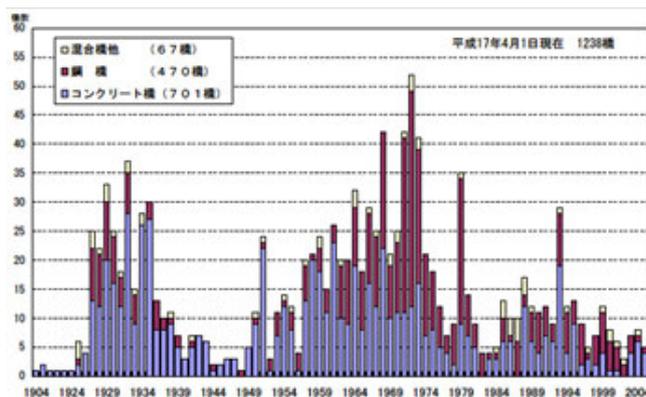
図-1 道路橋の経年別建設推移

東京都が直接管理している道路橋の現状は、平成 23 年 3 月 31 日時点で架け替え等事業中の橋梁を含めると 1,261 橋の一般道路橋、622 橋の横断歩道橋、91 橋の人道橋を管理している。これら道路橋は、首都東京の重要な機能や都民の生活を支え、非常時においても一時も欠くことの出来ない重要な社会基盤施設である。管理している道路橋の建設年の推移を調べると、図-1 に示すように二つの大きなピークがあることが分かる。その一つ目は、関東大震災の震災復興、二つ目は、東京オリンピックを契機として高度成長期にかけ

て集中的に整備した大きなピークである。第一ピークの特徴は、歴史ある著名な橋梁が多く、例えば、国の重要文化財に指定された清洲橋、永代橋、勝鬨橋や吾妻橋、葛西橋などの長大橋梁である。次に、第二のピークは、当時の経済設計によって大量生産された時代で、たわみの大きい橋梁が多く、耐

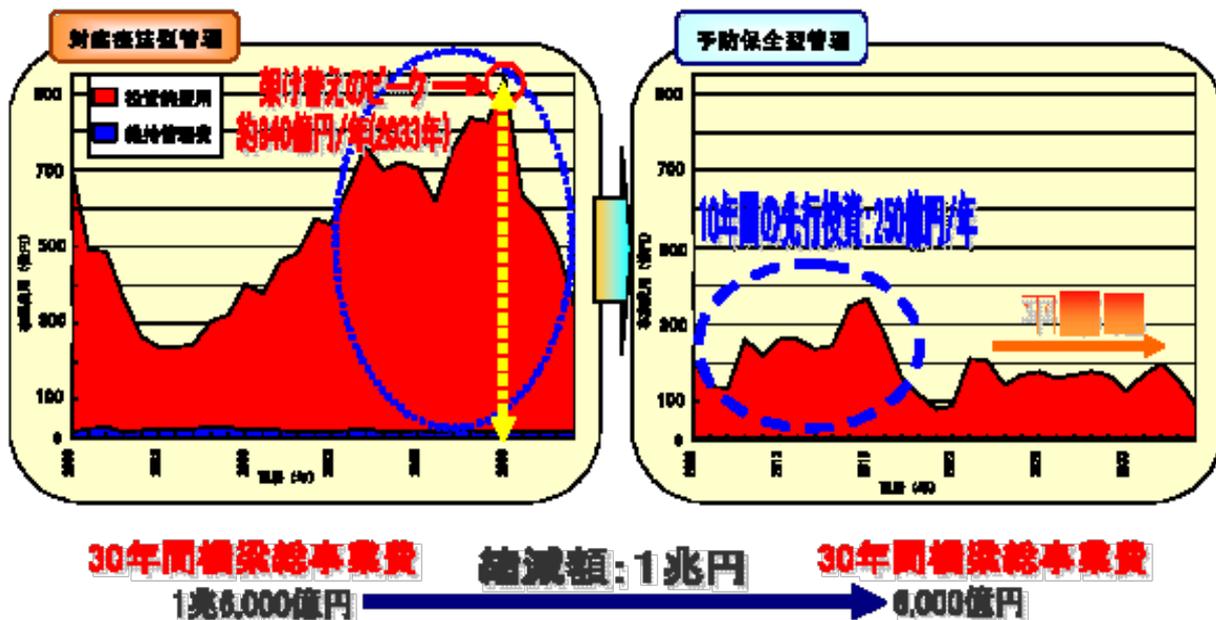
図-2 予防保全型管理及び長寿命化による効果

ここで示す橋梁の長寿命化とは、こまめな点検と維持管理によって当初想定された寿命を確保することでなく、想定される劣化速度を抑え、目標としている耐用年まで延命することである。長寿命化は、橋梁の重要度等でグループに分け、個別グループ別の設定目標年とし、目標耐用年数を確保する設計を仕様設計でなく、可能な限り性能設計によって行うこととしている。また、性能設計においては、施工条件、維持管理条件などの必要性を明記することとした。次に、長寿命化対策の効果であるが、第一に架け替えや大規模修繕ピークの平準化があげられる。第二には、橋梁事業費用の縮減である。これまでは、機能的寿命を主体として架け替えを行ってきたが、社会基盤施設の種々な機能要件が満たされてきている現状において今後は、物理的寿命と経済定寿命による架け替えに移行することになる。そこで、対象橋梁の物理的寿命を科学的に予測し、民間型の投資判断手法によって計画的に長寿命化や耐震対策などを行なう。これによって試算ではあるが、図-2に示すように30年間で約1兆円の関連経費の縮減が可能となる。

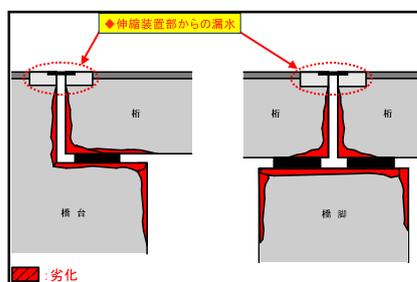
図-1 桁端部の損傷概要図

NEXCO 西日本における、橋梁の損傷の代表例は、図-1、写真-1 に示す伸縮装置からの漏水、図-2、写真-2 に示す張出床版端部の漏水に伴うはく離・はく落、図-3 および写真-3 に示す床版の損傷である。その他、鋼部材の疲労等も数は少ないが発生してきている。

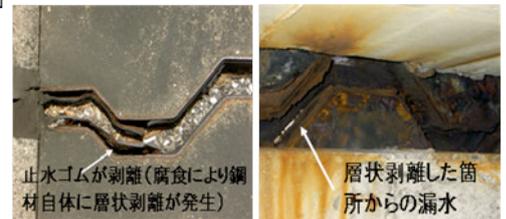
写真-6 伸縮装置の漏水例

橋梁の桁端部においては、伸縮装置からの漏水を止めることが最も重要であるが、既設橋梁の場合、交通規制下での取り替えにおいては、車線部での継ぎ手の課題や図-5に示す後打ちコンクリート等からの漏水などもあり、完全に水を止めることは非常に難しいのが現状である。さらに、写真-6に示すように、伸縮装置自体が走行性能や、伸縮性能では問題が無いため、漏水が見過ごされている事例も多い。

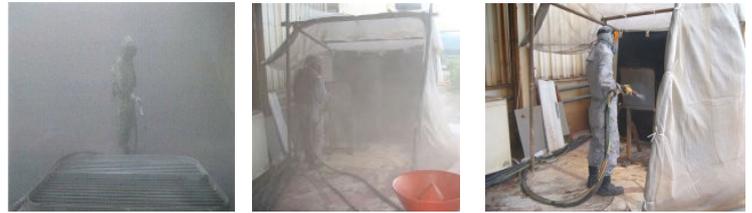
図-6 ブラスト作業環境の比較

金属溶射の効果を十分に発揮させるためには、『現地での確実なブラスト（Sa3.0）作業』が最も重要となる。そこで、作業環境に配慮し且つ作業性の高いブラスト技術の開発を目的として、新たな湿粒ブラストとミストブラストとについて検討改良を加え実用化を図った。図-6にブラスト時の作業環境について比較した一例を示す。直圧式ブラストは、作業能率は高いが、粉塵発生量が多く、作業環境が悪く、湿粒ブラストは一定の含水比を持ったブラスト材を噴出するもので、粉塵の抑制に効果的で、適切な施工環境が確保でき、また、騒音についても直圧式に比べると数デシベル低減が可能となった。また、ミストブラストは、ブラスト材と同時に霧状の水を噴出させ、粉塵の発生を抑制させるもので、直圧式と湿流ブラスト装置の中間的な作業環境であった。これらの作業環境の比較により、作業の手元が目視により確認できる湿粒ブラストを現地に適用することとした。さらに、狭隘部な桁端部、支承部に適用するため、従来のブラストノズルでは施工困難な部位が多いため、ブラスト材の噴射角度を調節するために図-7に示すように噴出角度を調節するノズルを開発した。今回使用する湿粒ブラストで改良ノズルを用いた場合においてもSa3.0の素地調整が行え、且つ所定の付着力が確保されることを確認した。

直圧式ブラスト                      ミストブラスト                      湿粒ブラスト

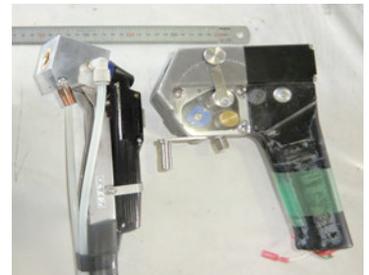
図-8 溶射ガンの改良

左：改良型    右：従来型

次に、『狭隘な部分へ適用できる機器材の開発（小型化等）』については、溶射ガンの小型化と溶射装置のコンパクト化を目標として開発を行った。溶射ガンの改良は、狭隘な部分で適切な溶射を可能とするため、図-8に示すようにノズルをスリム化しノズル面から2～20 cmの範囲で溶射可能な機構に改良し、作業員の負担を解消するために従来の機器（2.3 kg）からより小型化（1.1kg）にコンパクト化を行った。また、従来は100 kg程度の重量であった溶射発生装置を小型軽量化（2分割）し桁端部足場への持ち込みを可能とした。

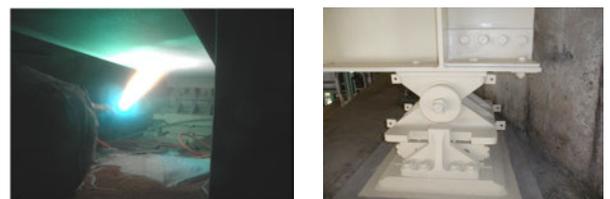
図-9 試験施工の実施

これらの改良により、図-9に示すように試験施工を行い、従来施工不可であった支承の背面ならびに桁遊間側の下フランジやウェブ・コバ面にも金属溶射を行うことが可能となった。溶射ガンや溶射発生装置の小型軽量化、機器の改良は、作業員の疲労を軽減し作業性の向上や溶射皮膜の品質向上に繋げることができるようになった。試験施工では、狭隘部でのブラスト・溶射作業の品質や施工性の向上、作業の効率化が図られると共に、金属支承の再生も可能であることを確認している。

狭隘部への溶射施工

施工完了

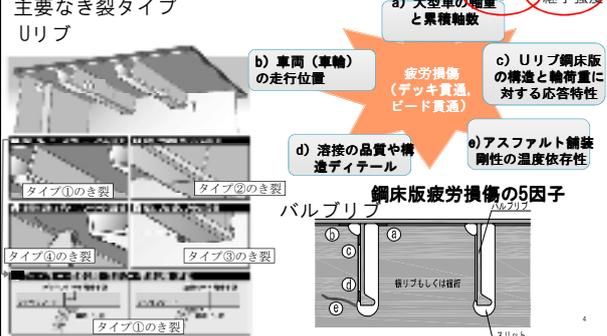
主要なき裂タイプ  
Uリブ

- a) 大型車の重量と累積軸数
- b) 車両(車輪)の走行位置
- c) Uリブ鋼床版の構造と軸荷重に対する応答特性
- d) 溶接の品質や構造ディテール
- e) アスファルト舗装剛性の温度依存性

鋼床版疲労損傷の5因子

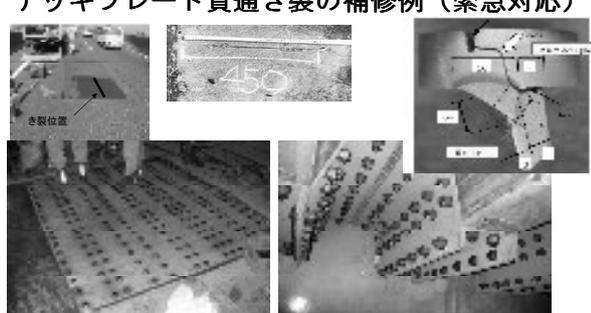
### デッキプレート貫通き裂の補修例(緊急対応)

- き裂先端にSHを設け、デッキ及びリブ両面にあて板補強
- 既設部・補強部境界の断面急変部における配慮
- 補強部材と既設部材との密着性や防水対策に配慮

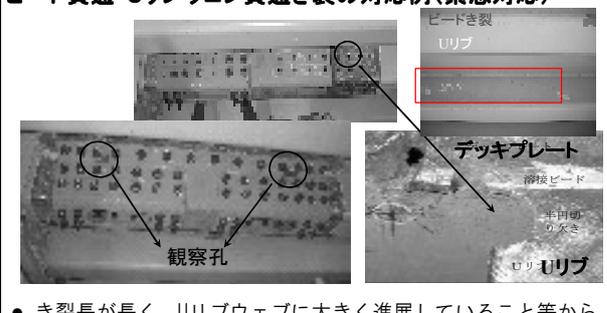
### ビード貫通・Uリブウェブ貫通き裂の対応例(緊急対応)

- き裂長が長く、Uリブウェブに大きく進展していること等から既設Uリブを切除し、あて板付きUリブに取替え
- 既設部・補強部境界の断面急変部における配慮、観察孔の設置

⇒ビード貫通き裂に対し合理的な補修として、現場溶接も検討中

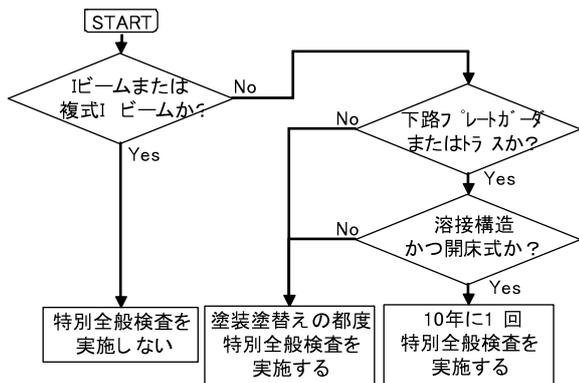
図-1 JR 西日本の特別全般検査周期フロー

J R 西日本では在来線・新幹線とも2006年から塗装足場を活用した至近目視点検による特別全般検査を導入しており、特別全般検査の周期は疲労損傷の頻度や重大性を勘案し図-1のフローに示すとおりとしている。

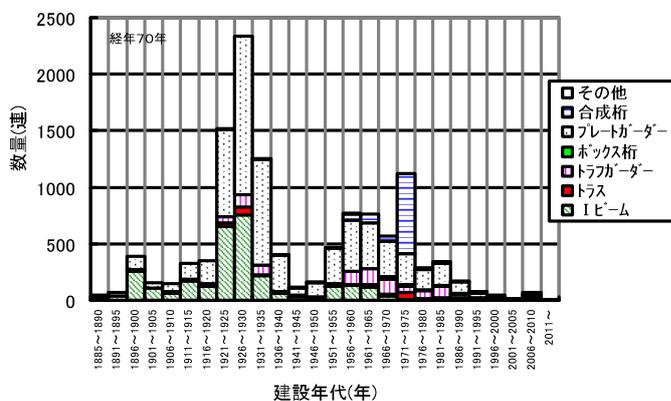
図-2 JR 西日本の鋼鉄道橋の経年分布

J R 西日本において供用中の鋼鉄道橋の経年分布を図-2に示す。1925年前後に建設されたものが最も多く、

供用開始後 100 年を超えるものも存在する。

桁形式別にみると、I ビーム桁や上路プレートガーダーの占める割合が多い。I ビーム桁や槽状桁は支間 7m 以下、上路・下路プレートガーダーは支間 25m 以下のものが多い。これらの中小スパン橋梁は橋梁全体の数量に占める割合が非常に多いため、数多くの損傷事例がある。これらの橋梁の代表的損傷とその対策はいくつかのパターンに分類することができる。

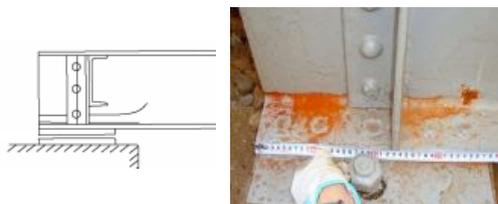
図-3 I ビームのき裂

I ビーム桁では支点部下フランジに近い腹板に水平方向にき裂が発生することが多く(図-3)、この種の損傷については、補修方法がなく、桁取替えを行っている。

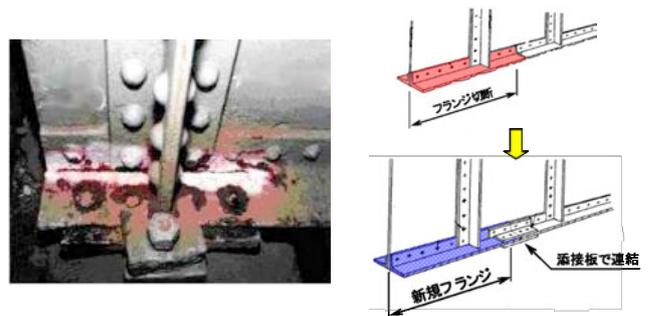
図-5 上路プレートガーダーのき裂

図-5 に示すとおり、上路プレートガーダーでは支承部下フランジのき裂が多く発生している。この損傷については、支承と下フランジの一部を取替える補修が一般的であり、これにより機能回復を図ることができる。さらに支承付近が腐食しやすい環境ではこの種のき裂のほか腹板の腐食も進行している場合があり、それらに対しては桁端を切り欠き構造に改造することもある。

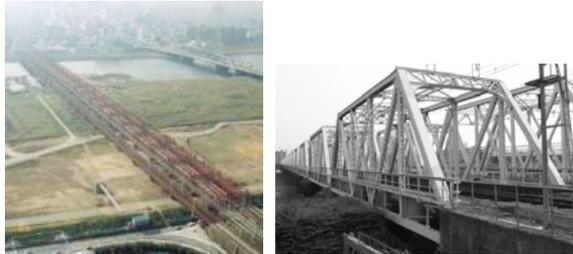
図-6 A 橋梁

A 橋梁は重要線区に架かる橋長約 730m の橋梁で 3 複線(複線×3=6 線)であり、今回対象としたのはこのうち、上り内外線の複線下路トラス橋 22 連である。諸元を表-2 に、橋梁全景を図-6 にそれぞれ示す。過去の補修履歴や点検記録等により現状把握を行ったところ、本橋梁における着目点として「腐食」「支承機能」「疲労」を選定することとし、多角的に調査検討を実施した。

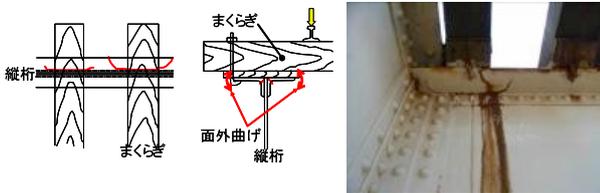
図-7 縦桁上フランジのき裂

疲労について、本橋梁では過去から縦桁上フランジにき裂が複数発生しており(図-7)、各連での発生数は同程度の頻度であった。き裂発生原因はまくらぎと縦桁上フランジの接触によりフランジの面外曲げと推定され、今後も発生数が増加すると考えられた。そこで、計画的に縦桁の上フランジ交換を進めてゆくこととした。試験施工の事例を図-8に示す。
