構造物名：仙台東部道路 東部高架橋 (P52～P56 区間および P56～P58 区間)

構造形式：P52～P56 区間 --- 4 径間連続鋼箱桁橋，鋼製橋脚

P56～P58 区間 --- 2 径間連続鋼桁橋，鋼製橋脚

損傷部材：ゴム支承の破断，伸縮装置の破損

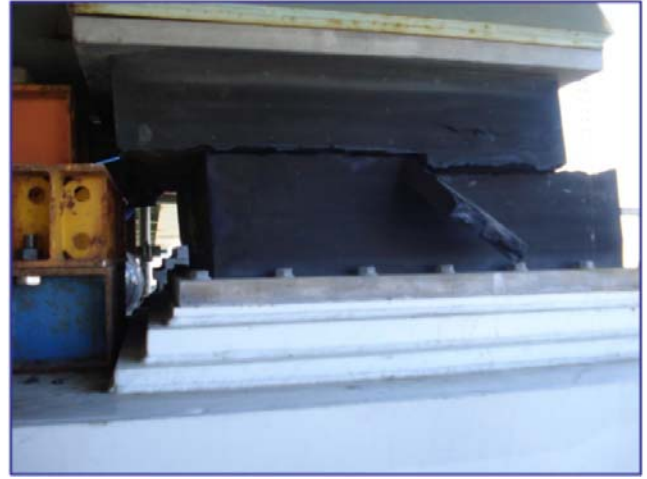
P52 橋脚の一般図と外観を図2と図3に示す。反力分散支承として積層ゴム支承が用いられていたが，地震後に図4に示すようなゴム支承の破断が見つかった。高速道路上では図5のモジュラー型の伸縮装置の破損が見られた。P52の鋼製橋脚の基部では縁石および舗装が移動しており，図6に示すように，コンクリート充填高さに相当する基部から2m程度の高さおよび地表面付近において水平方向の塗装の割れが見られることから，鋼製橋脚も一部降伏応力を越えた可能性がある。橋軸直角方向の上部工慣性力による曲げモーメントによって橋脚基部に引張が作用したと考えられる。なお，P56 橋脚以外の P52～P55 橋脚でも，P53 橋脚上の反力分散ゴム支承の1つが破断しており，また，P54 鋼製ラーメン橋脚の隅角部の塗装も一部はがれているなど，大きな地震力が作用した可能性がある。P52～P56 は途中でランプが接続する複雑な平面形状をしているため，特に，P52 のゴム支承に大きな地震力が作用した(強制変位が生じた)可能性もある。調査当日の P52 橋脚の支承の復旧作業を図7と図8に示す。

図4 ゴム支承の破断 (P52 橋脚)

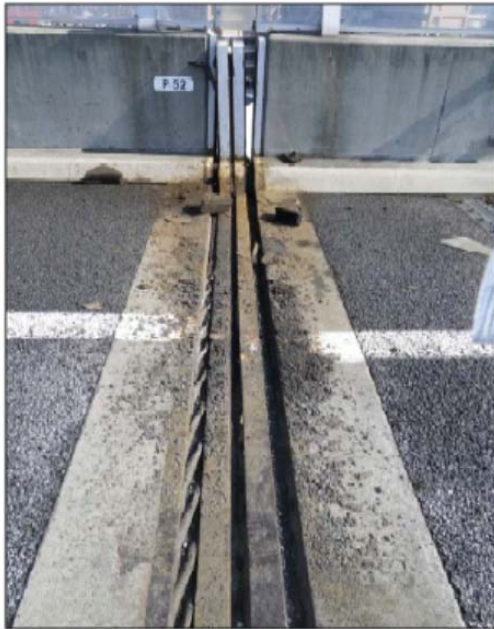
図5 伸縮装置の破損 (P52 橋脚)

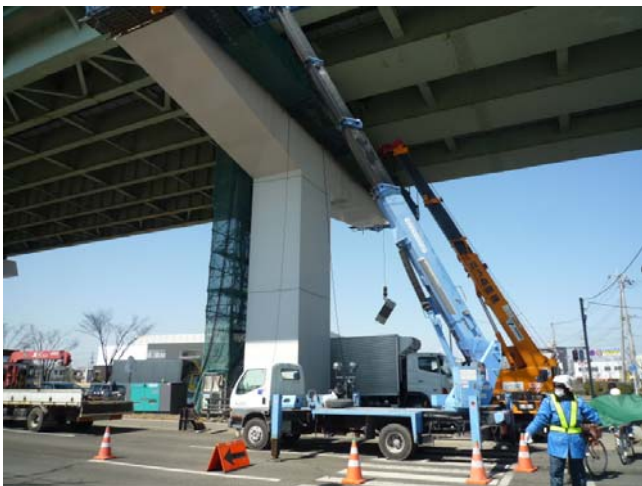
図7 復旧作業① (P52 橋脚)

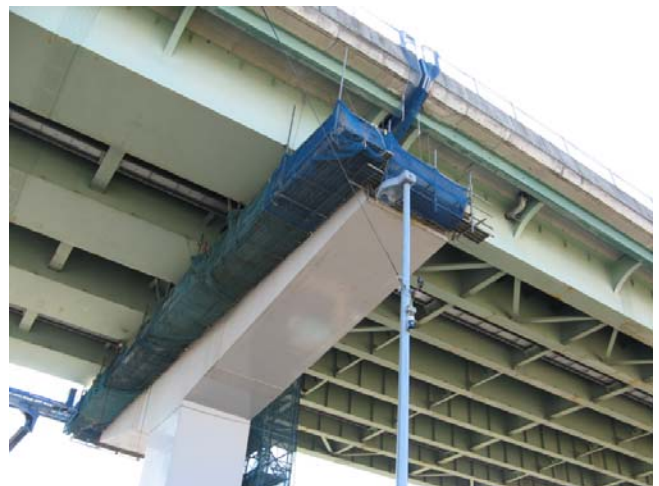
図8 復旧作業② (P52 橋脚)

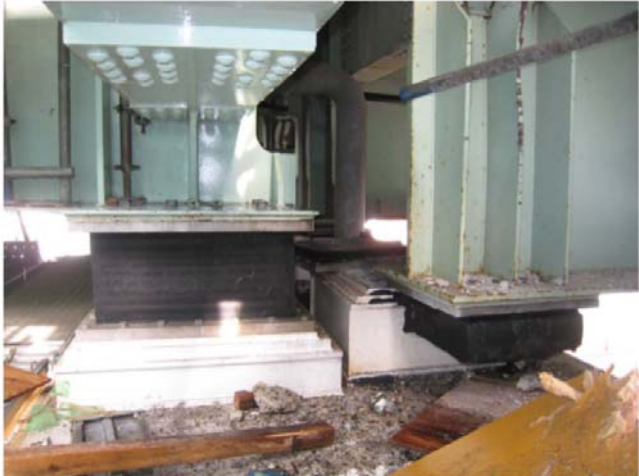
P56 橋脚の一般図と外観を図9と図10に示す。ここでも反力分散支承として積層ゴム支承が用いられていたが，地震後に図11に示すようなゴム支承の破断が見つかった。P56 橋脚上の掛け違い部における桁側側のゴム支承の形状寸法(520×570×225 mm, 470×520×212 mm)と箱桁側のゴム支承の形状寸法(820×870×390 mm)が異なっており，桁側側のゴム支承の方が箱桁側の支承よりも平面寸法および高さが小さい。P56 橋脚上の隣り合う桁の間にはフィンガータイプの伸縮継手が配置されており，重量が重い箱桁側の桁の地震力が桁側側の桁に伝達され，桁側側のゴム支承に予想外の地震力が作用した可能性がある。図12に示すように反力分散ゴム支承に配置されたせん断キーにも大きな変形が見られた。さらに，図13の鋼製橋脚の添接板の縁端においても塗装がはがれており滑った可能性が認められた。高速道路上では，図14のフィンガージョイントの段差が見られた。なお，P57 橋脚には，顕著な損傷は見られなかった。調査当日の P56 橋脚の支承の復旧作業を図15と図16に示す。

図11 ゴム支承の破断 (P56橋脚)

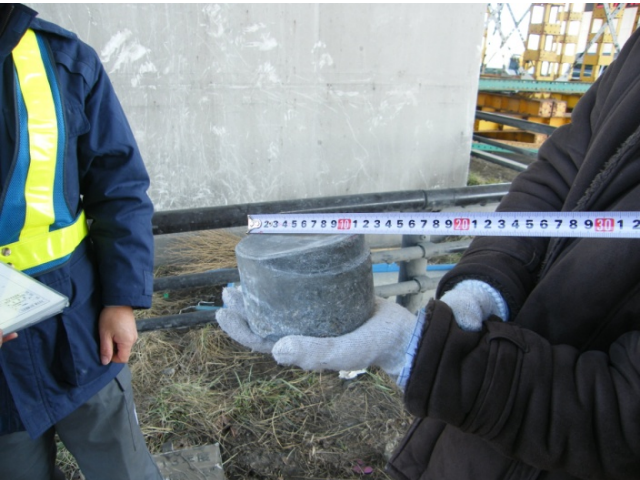
図12 せん断キーの変形 (P56橋脚)

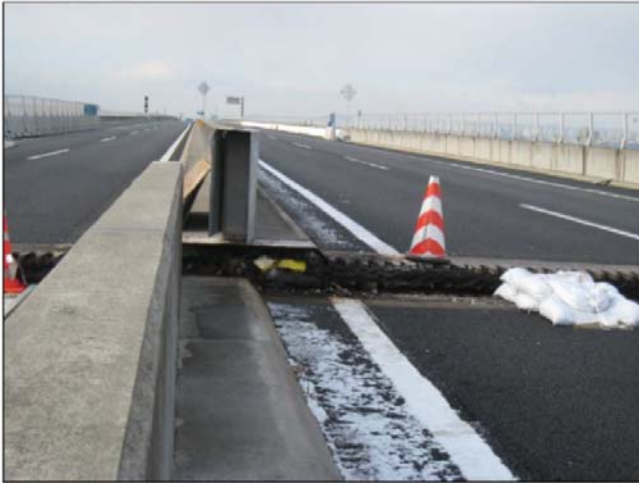
図 14 フィンガージョイントの段差 (P56 橋脚)

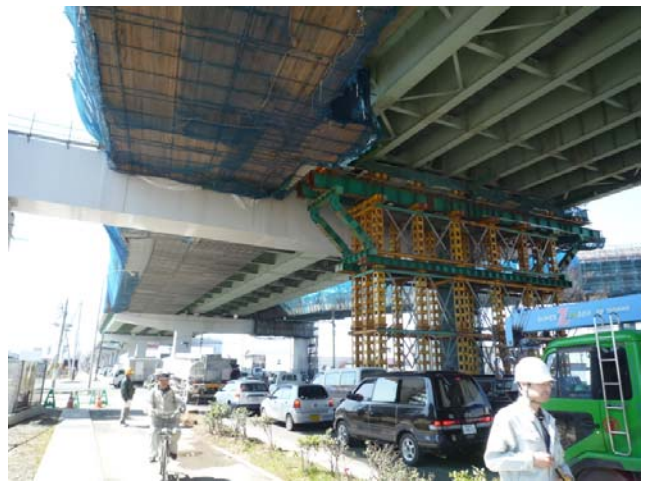
図 15 復旧作業① (P56 橋脚)

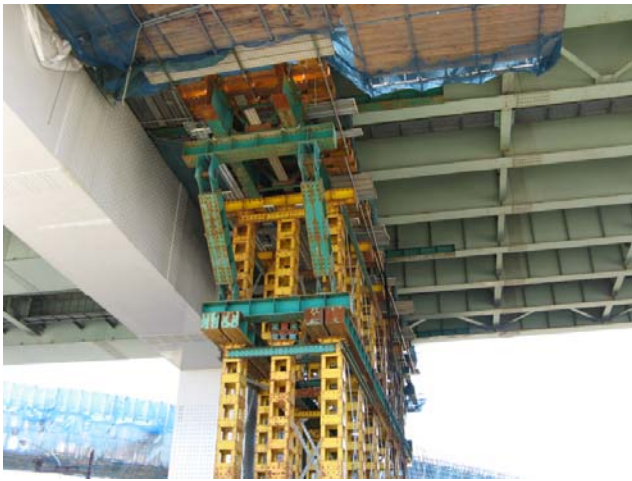
図 16 復旧作業② (P56 橋脚)
