# 土砂災害について

1999年6.29災害、2014年8.20災害との比較

土木学会・地盤工学会・砂防学会 合同緊急調査団

広島工業大学 環境土木工学科

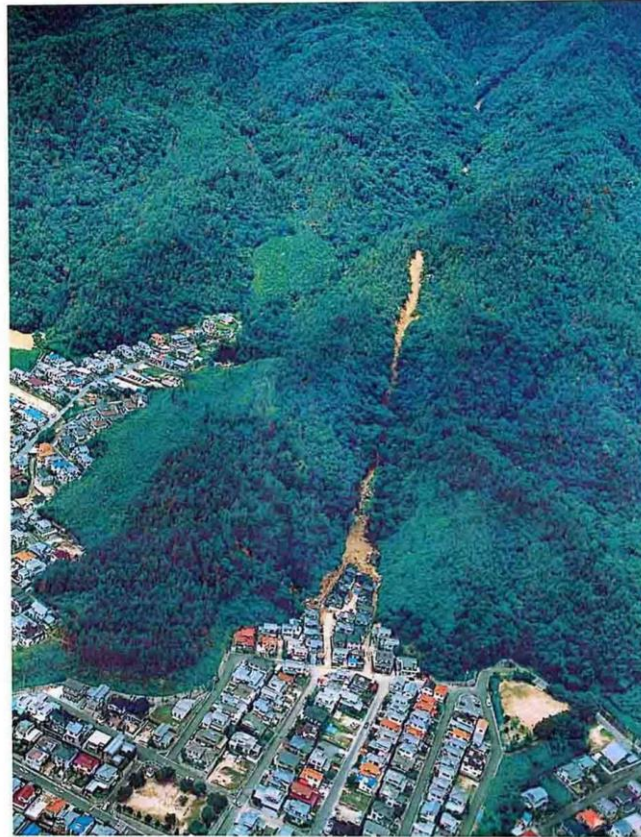
場所：広島市安佐南区伴東1丁目  
死亡 1人  
建物被害(全壊2戸, 半壊1戸)

安川左支川の氾濫状況(航空写真)

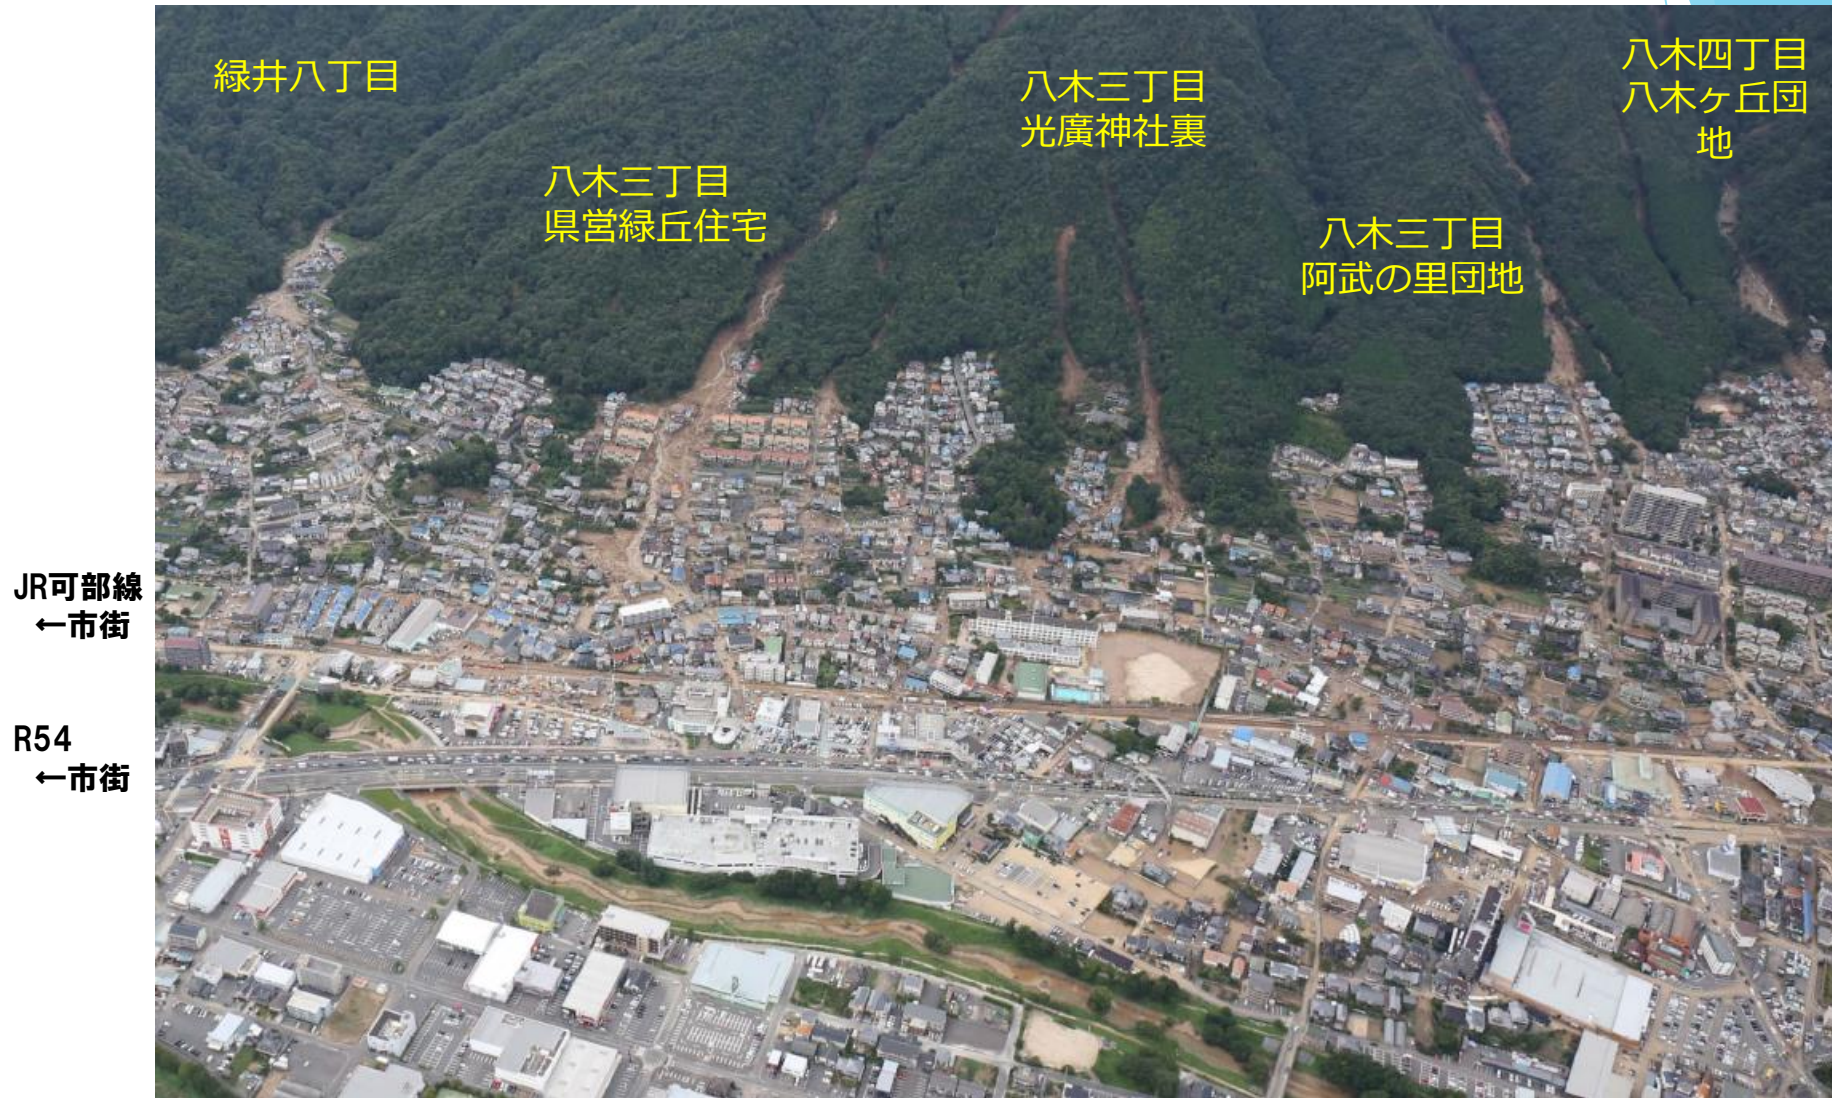
（国土地理院撮影斜め写真(8月20日)より）

**比較的狭いエリアで、土石流が同時多発し、住宅密集地を襲う**

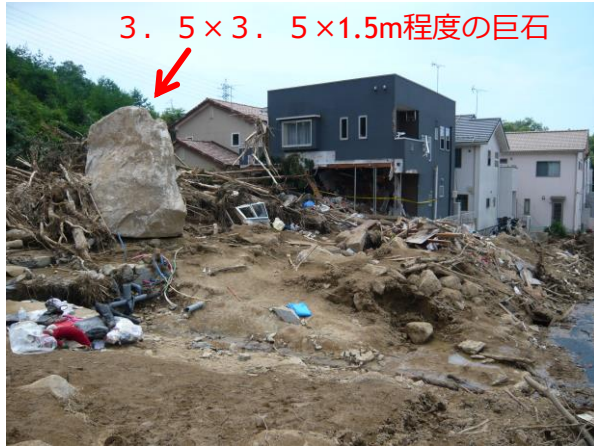
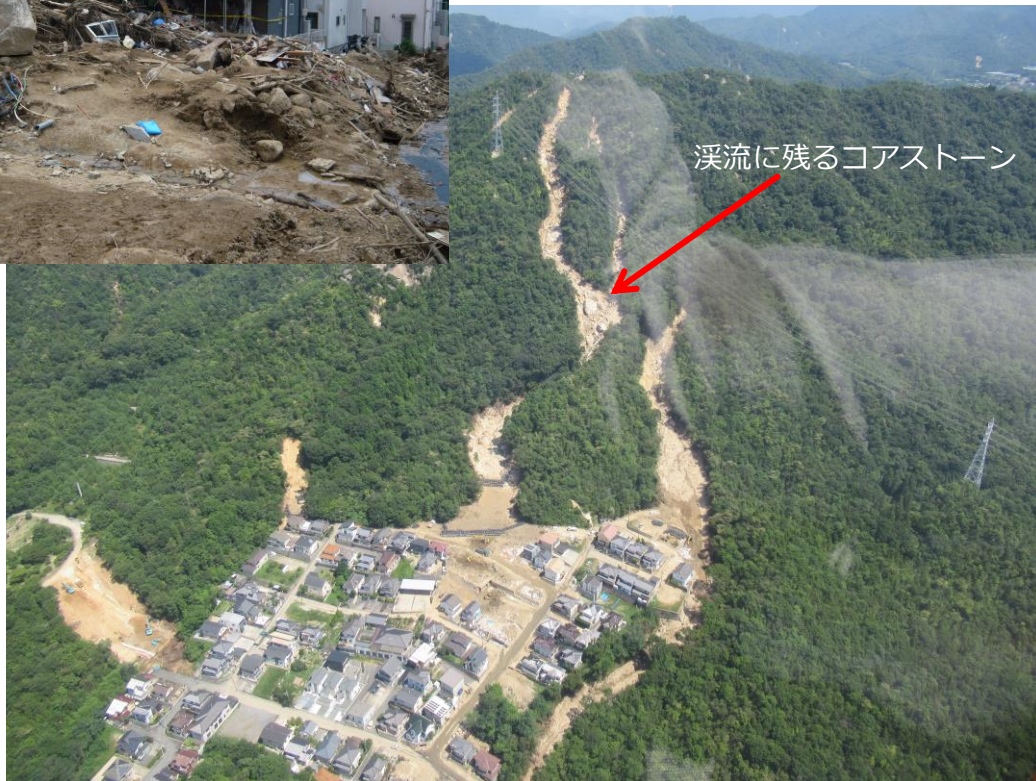
安芸郡熊野町川角5丁目（大原ハイツ）  
（死者12名）

溪流からの土石流の直撃による被災  
多数の巨石が流出し、被害が拡大

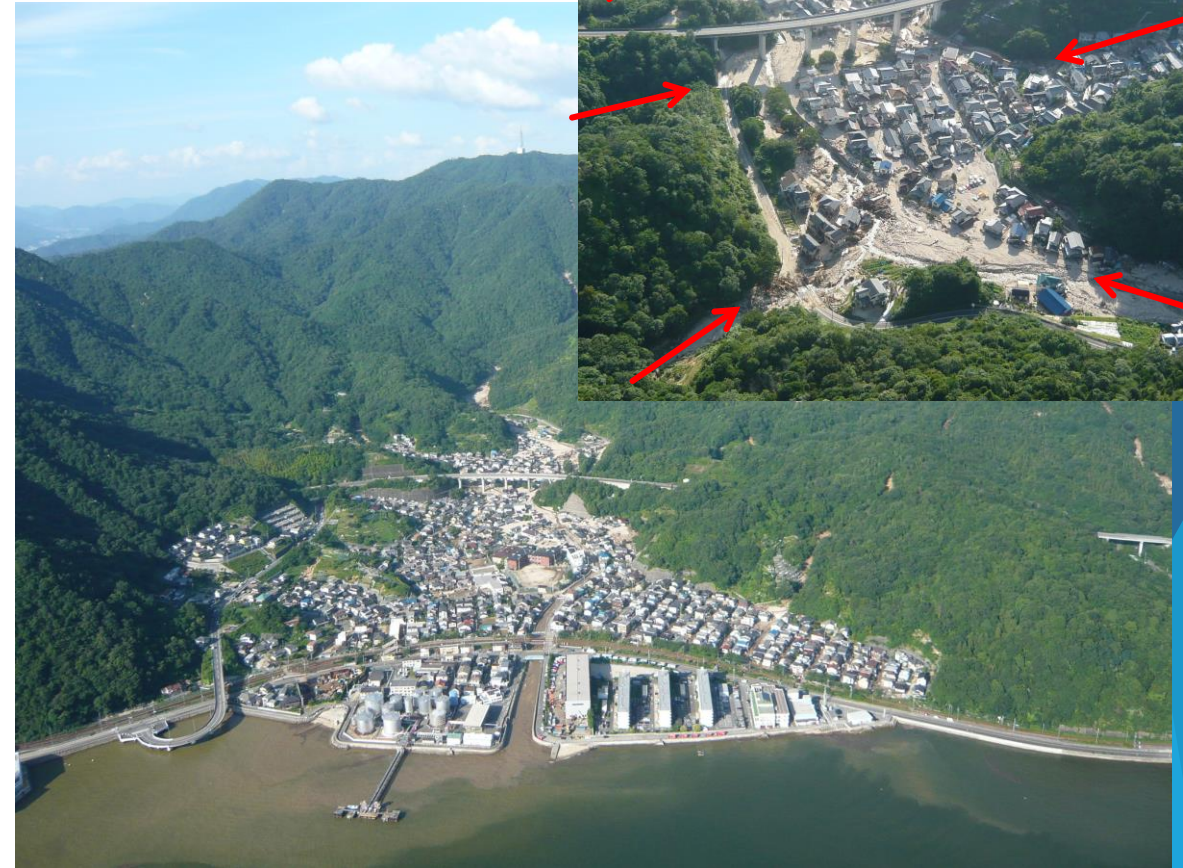
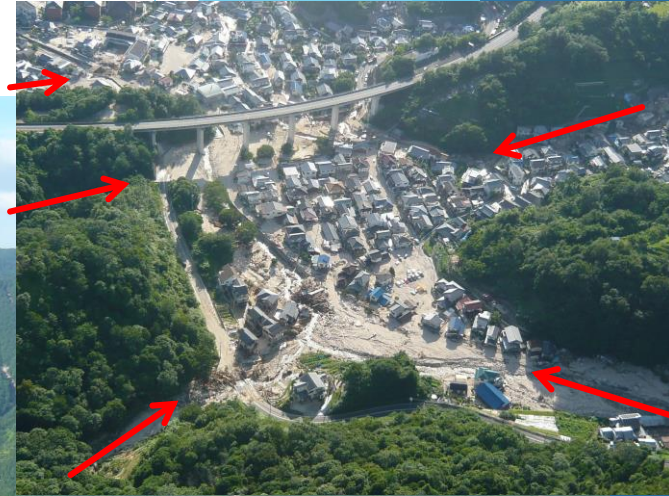
安芸郡坂町小屋浦（死者15名）

多数の溪流から土石流が流入し、  
流域全体が被災（河川＋道路）

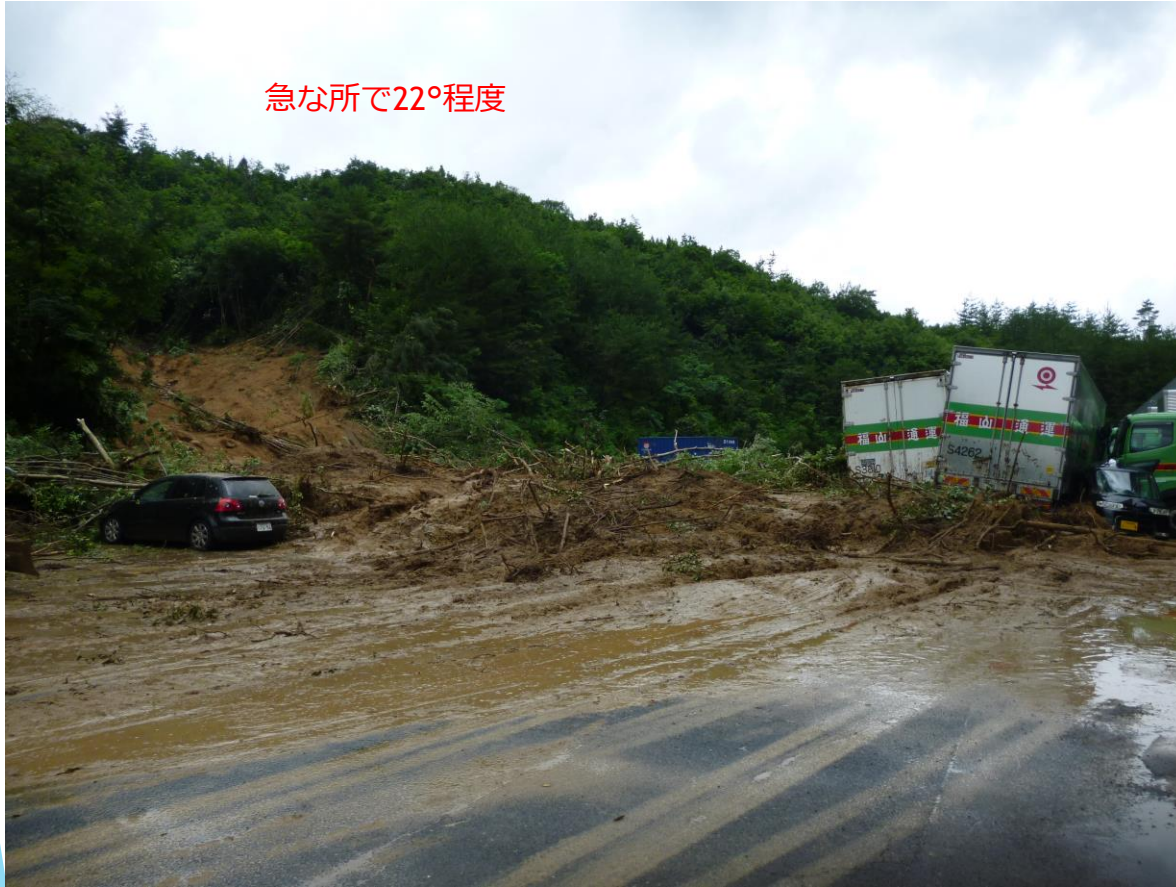
急な所で22°程度

西条町下見（広島大学西側）の二神山斜面

強い雨が長期間続いたため、**傾斜の緩やかな斜面でも土石流が発生**
