広島県福山市 ため池

①山田古池・山田上池 (福山市神辺町)

調査日：平成30年7月17日（火），調査参加者：西村伸一，柴田俊文
山田古池・山田上池ともに決壊。近傍の斜面も崩壊。

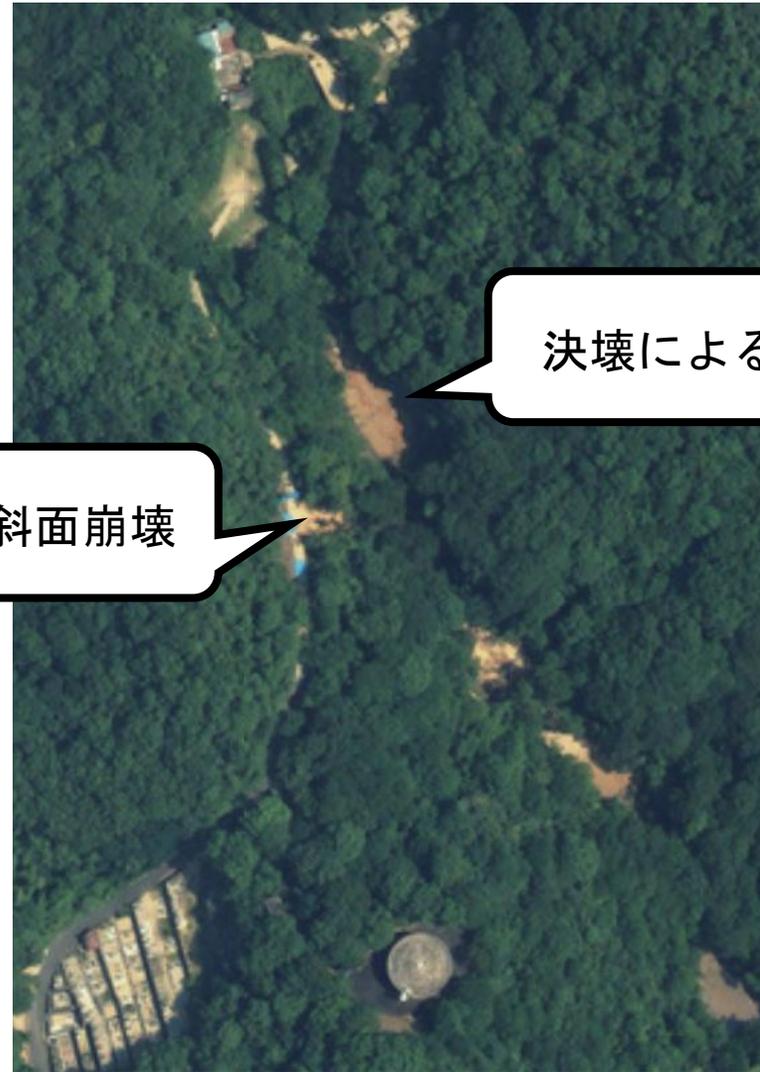
災害後

斜面崩壊

決壊による水の流出

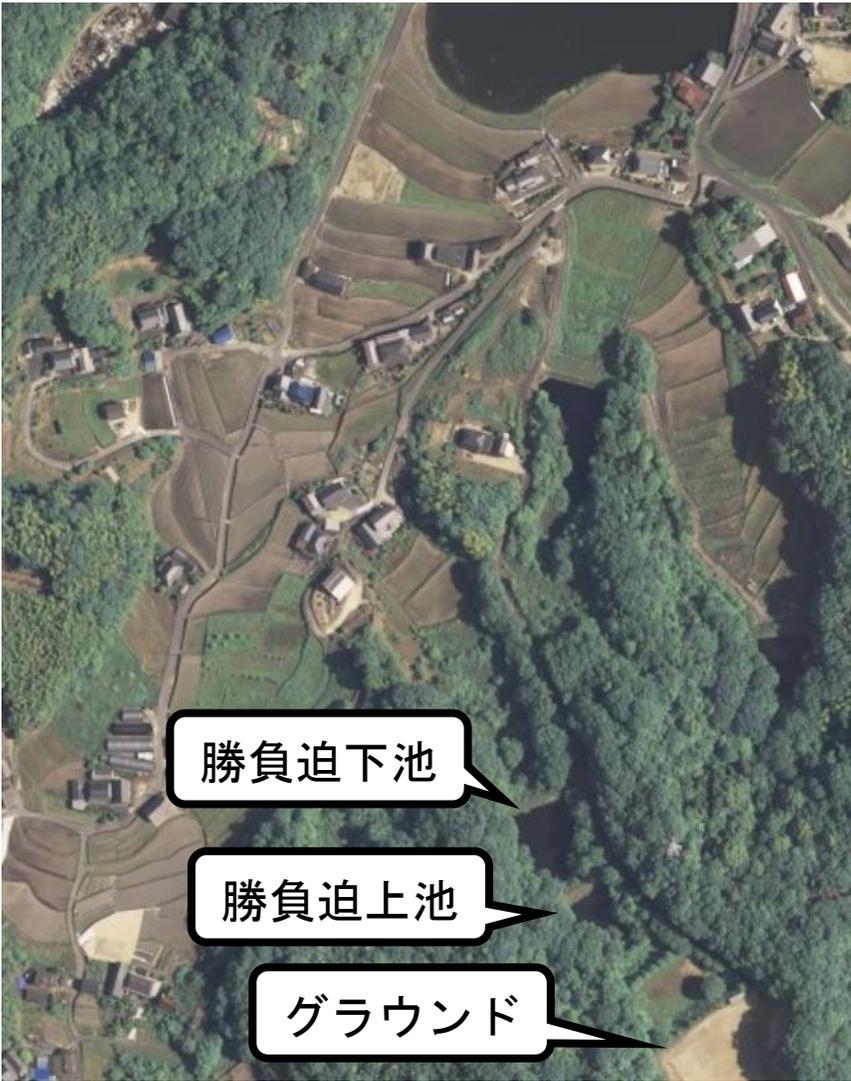
災害前

勝負迫下池

勝負迫上池

グラウンド

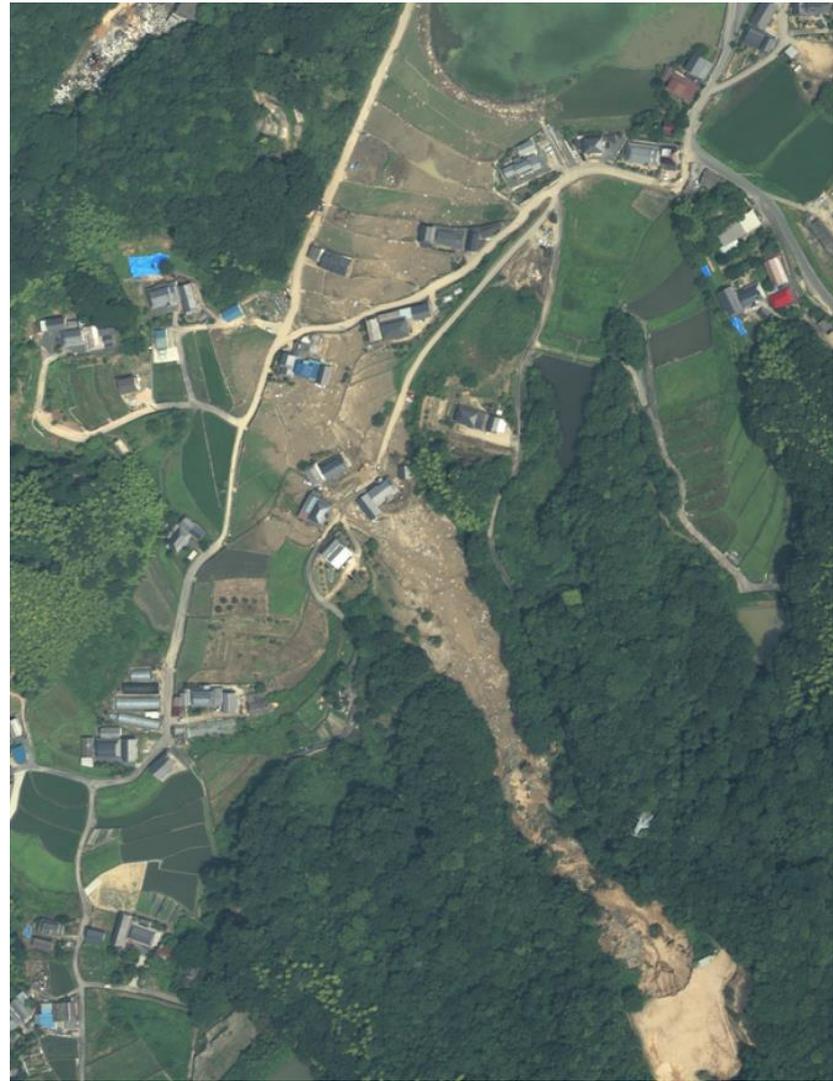
災害後

調査日：平成30年7月17日（火），調査参加者：西村伸一，柴田俊文
勝負迫上池（総貯水量：800m³）・勝負迫下池（総貯水量：3200m³）ともに決壊。
グラウンドが崩落し，その土砂が勝負迫上池に流入した可能性あり。

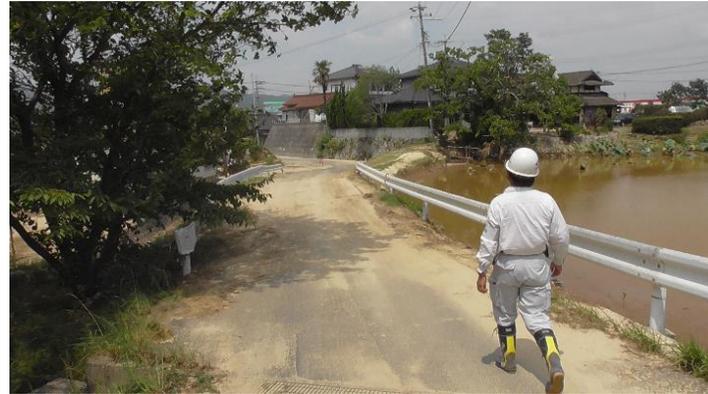
乙池の越流の痕跡

上流側から順に横池，大池，乙池と位置する重ね池。横池に流入した土砂により堤体が越流破壊し，水が順次大池，乙池へと流れ込んだと思われる。

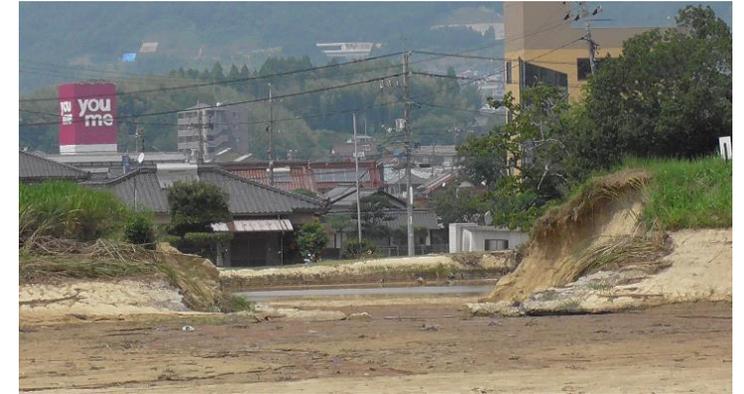
破堤した大池

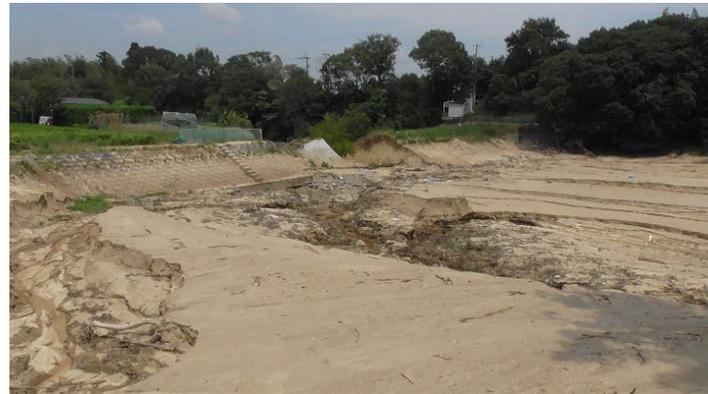
横池の破堤状況

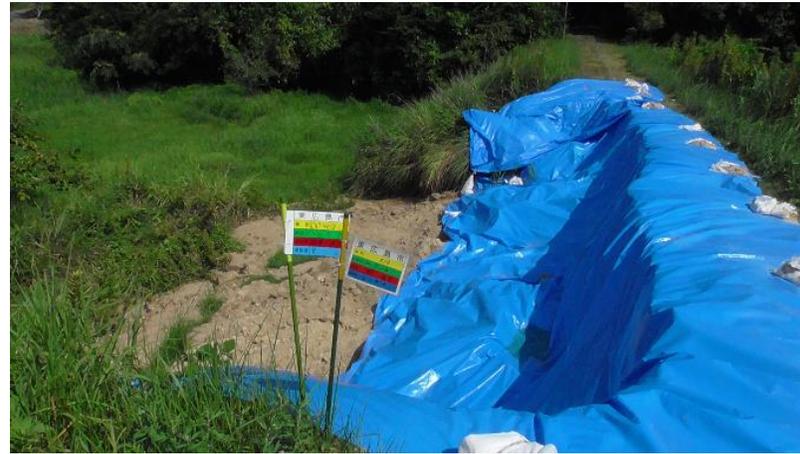
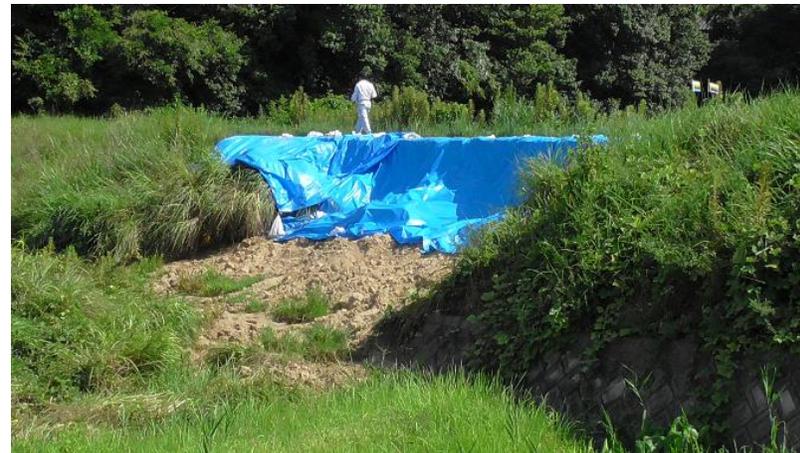
損傷の状況

総貯水量4,200m³
長さ13mにわたり
堤体が損壊。

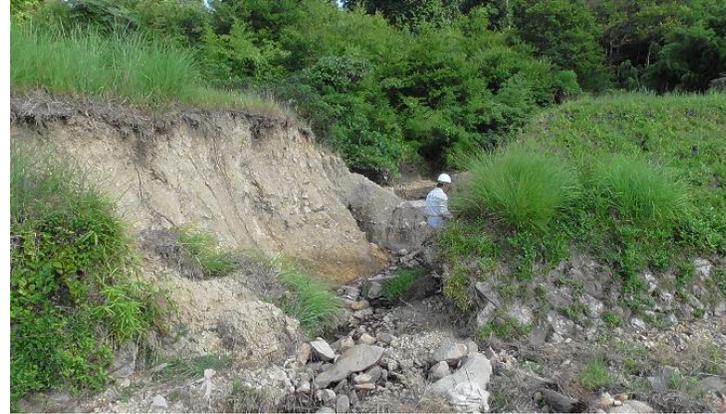
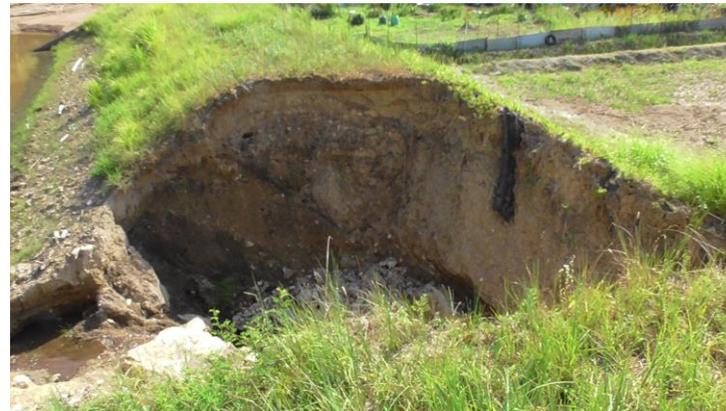
破堤した寺田池

天端幅2.7m，堤高3.2m，堤長53.0mのため池。堤体が長さ5m，高さ3mにわたり決壊。土砂の流入により越水が生じたものと思われる。

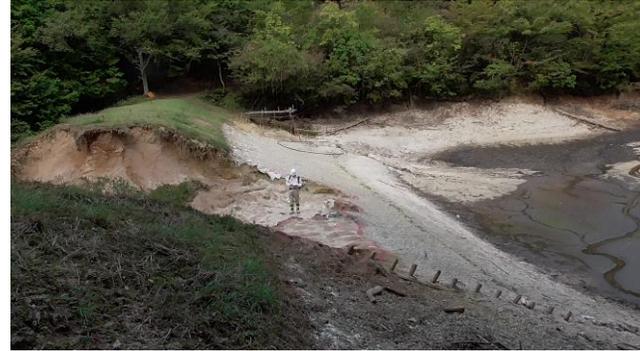
破堤の状況

越流により決壊したものであると思われる。堤体土質はまさ土で、洪水吐は深さが20cm、幅が30cm程度であり、流下能力は低かったと考えられる。

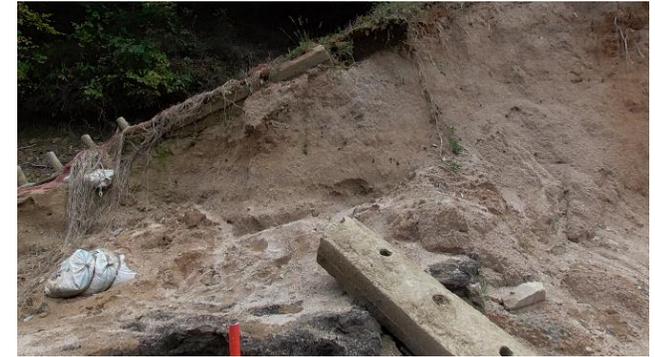
損傷を受けた斜樋

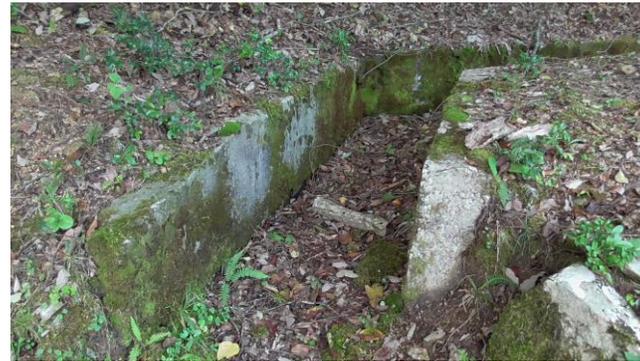
洪水吐

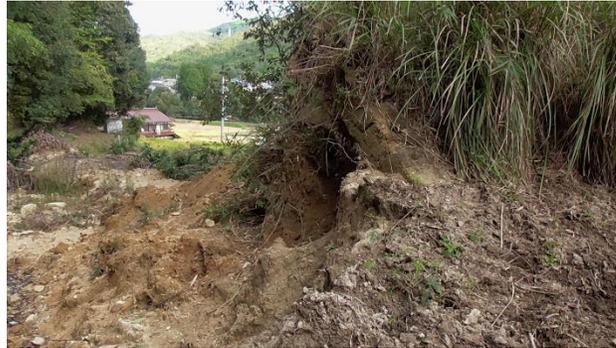
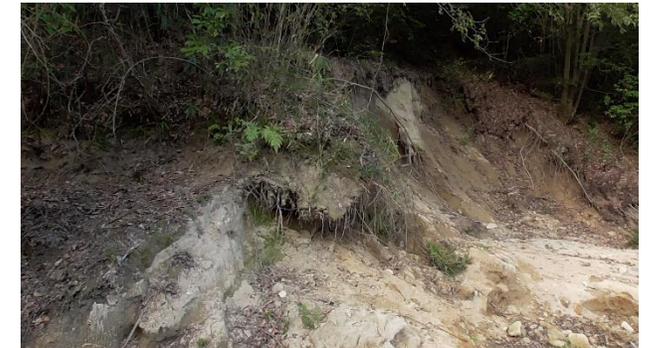
破堤の状況（上流側より望む）

総貯水量540m³のため池で、堤体土質はまさ土である。洪水吐が幅50cm、深さ30cm程度と非常に小さく、越流破壊の原因になったと思われる。

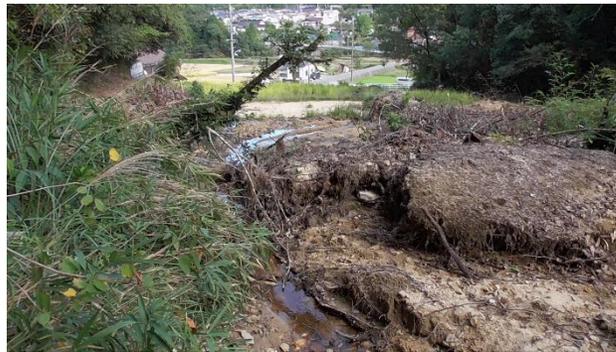
下流の状況
