2018年7月豪雨 広島県での洪水・氾濫の特徴

広島県河川調査G

1. 広島県の河川災害の概況

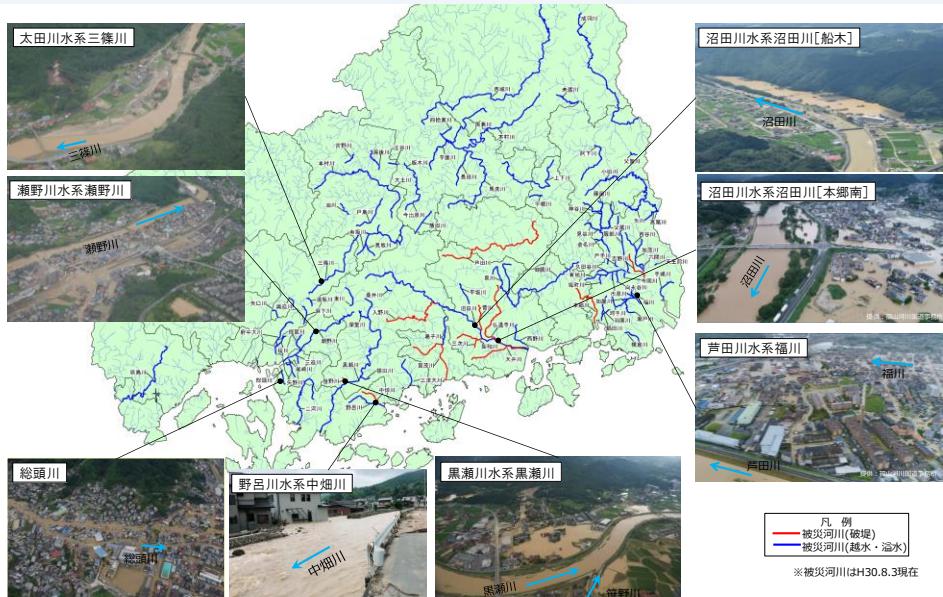
図1 2018年7月豪雨によって被災した広島県の河川¹⁾
 県管理の499河川のうち、破堤が12河川、越水・溢水が82河川に及んだ。

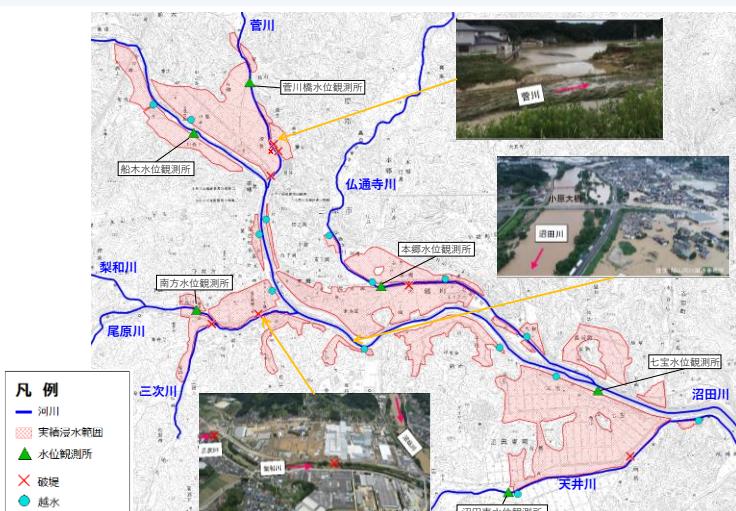
図2 河川越水・溢水氾濫と支川破堤による広域氾濫被害（沼田川下流域）

- 本川の侵食を伴う広範囲の越水・溢水に加え、支川が破堤することにより、浸水被害が拡大した。本川と反対側の支川からの氾濫により、ハザードマップに示されていない一部の地区も氾濫した。
- 土石流、河岸侵食により供給された土砂が小河川や支川に堆積し、氾濫域に浸水、土砂堆積被害をもたらした。
- 河道湾曲部、橋脚や堰・床止め下流等、多くの箇所で大規模な河岸崩落、侵食が生じ、河川沿いの幹線道路が寸断された。さらに、本出水により、多くの河川の道路橋、鉄道橋が落橋し、斜面崩落・土石流等による被害と併せて、時空間的に相乗的に被害が拡大した。

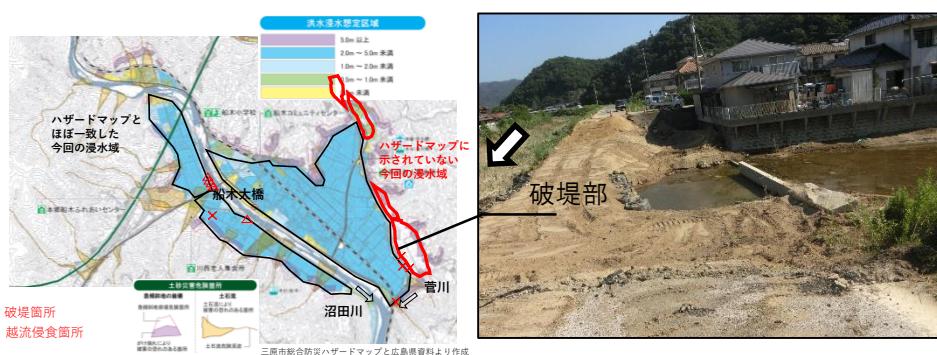
図3 菅川周辺のハザードマップと左岸の破堤による浸水被害の様子

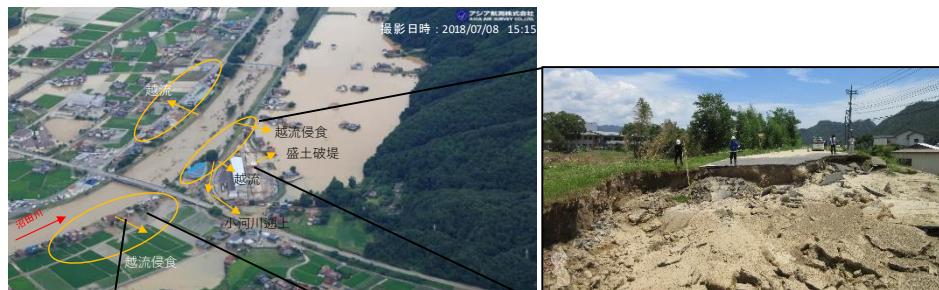
図4 越流による堤防侵食と氾濫被害（沼田川船木大橋周辺）

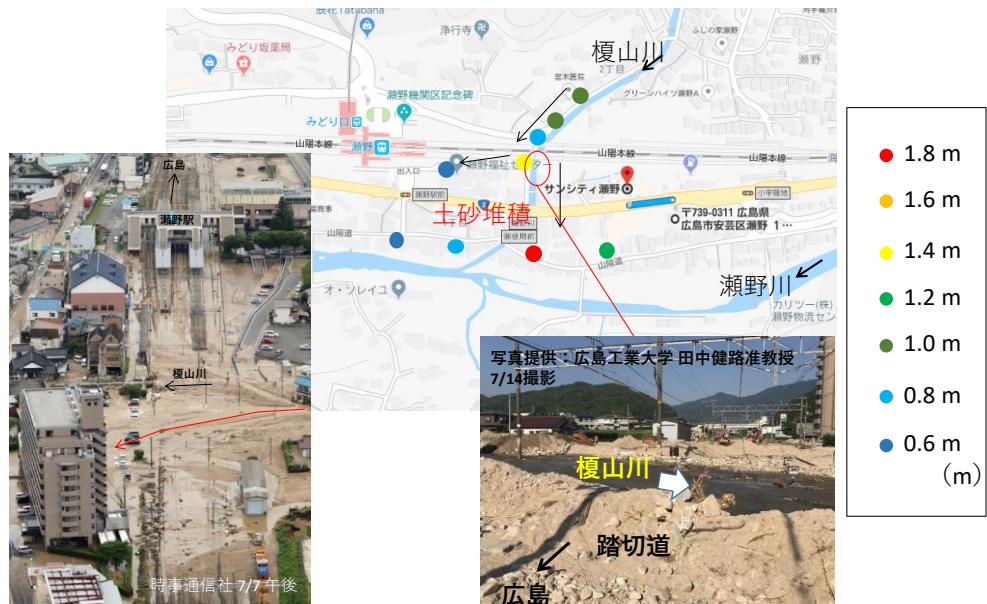
図5 土石流による支川の閉塞に伴う氾濫被害（瀬野駅周辺）

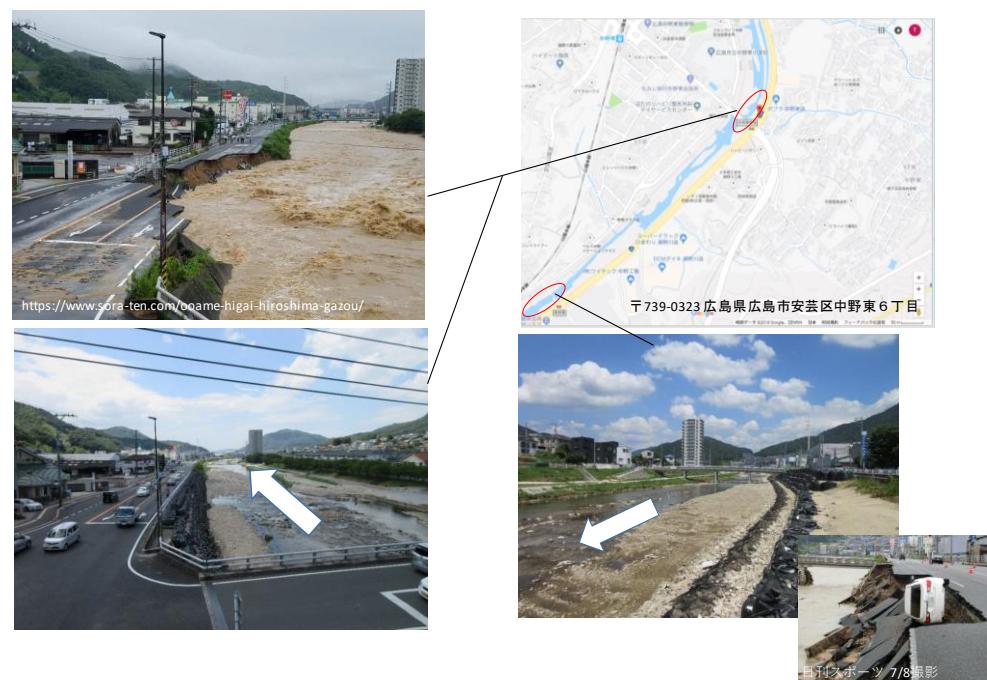
図6 河岸侵食による道路崩落、陥没被害（瀬野川と国道2号線）

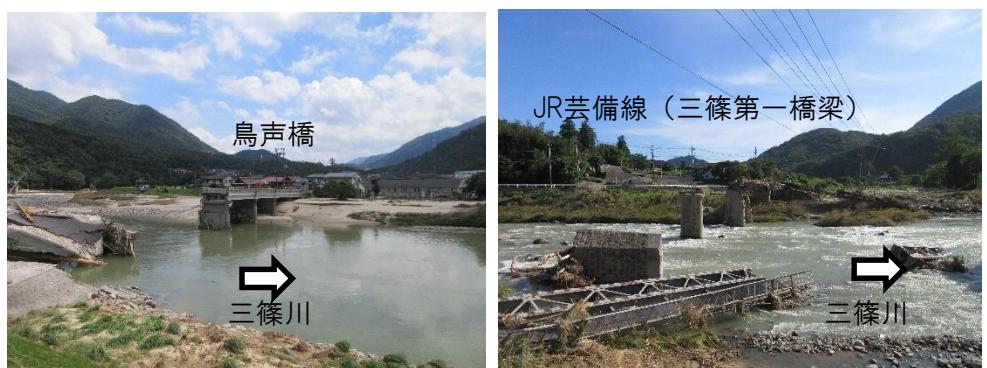
図7 道路橋、鉄道橋の落橋（三篠川）
