# 土石流危険渓流の流出土砂量計算法の改定と 2018年西日本豪雨災害における発生量との比較検討

広島県土砂災害調査G 広島大学大学院 工学研究科 土田 孝、橋本涼太  
広島工業大学工学部 森脇武夫、呉工業高等専門学校 環境都市工学科 加納誠二

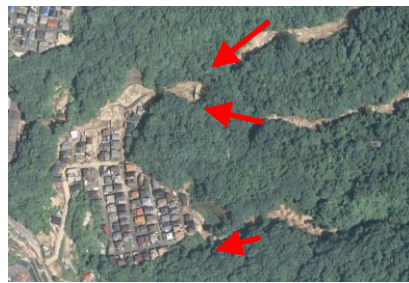
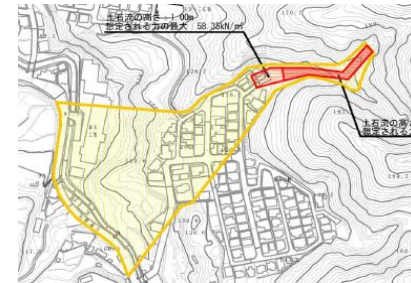
図-5 矢野東7丁目梅河ハイツにおける被害状況と基礎調査の結果による特別警戒区域(未指定のため予定)との比較

図-5、図-6は安芸区矢野東の梅河ハイツでの土石流の発生状況である。対象とする渓流の予測発生土砂は6,038m³(治山ダム建設前)であり、算定時の浸食幅は10.8~12.6mであった。本渓流の発生土量は7,100m³であり、両者の差は小さい。しかし、人的被害および家屋の被害は特別警戒区域を大きく超えて発生した。その原因としては以下が指摘できる。

- 二つの渓流で土石流が発生しており、基礎調査で考慮されていたのは左の渓流のみであった。先に右側の土石流によって治山ダムがほぼ満たされた後に左側の渓流の土砂がその上を流下した形跡があった。
- 左側の渓流から流下した土砂の氾濫開始点が治山ダムの上流に設置されていたが、実際にはより下流の住宅に近いところであったとみられる。

国土地理院の航空写真

土砂災害警戒区域および特別警戒区域の区域予定図 2018年5月17日指定前の公開(広島県)

熊野町川角地区の被害においても、基礎調査で対象としていなかった複数の渓流からの土砂の流出により、特別警戒区域を大きく超える範囲で重大な被害が発生した。今回の土石流発生事例を検証し、基礎調査の問題と改善点、さらにはその限界と今後の被害軽減策を検討する必要がある。
