# 天応地区（調査日7/8, 10, 12-14, 24）

調査者：呉高専加納誠二、山岡俊一、三村陽一、鹿瀬敏希、山本直希、井村南都

# 天応西条（背戸ノ川支川上流）

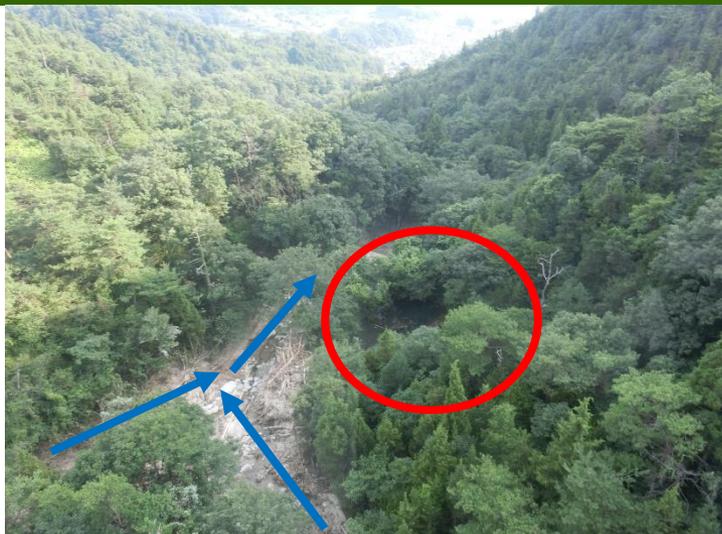
①上流にあるため池のそばを土石流が通過（7/13撮影）

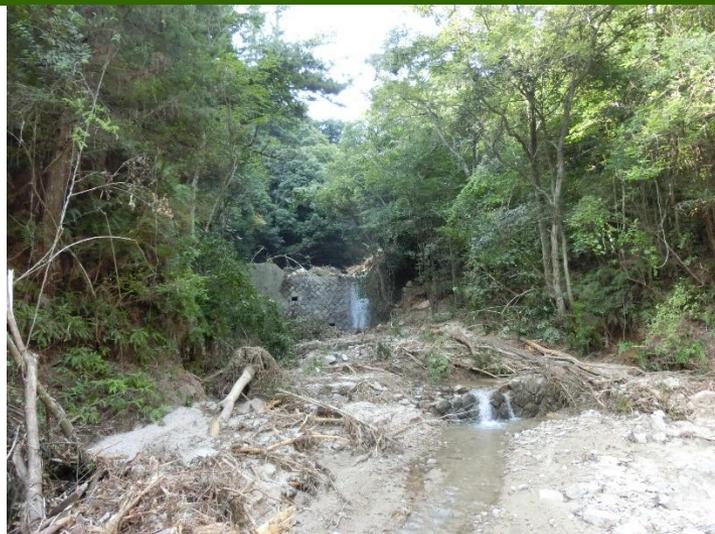
②ため池より上流に砂防堰堤がある（7/13撮

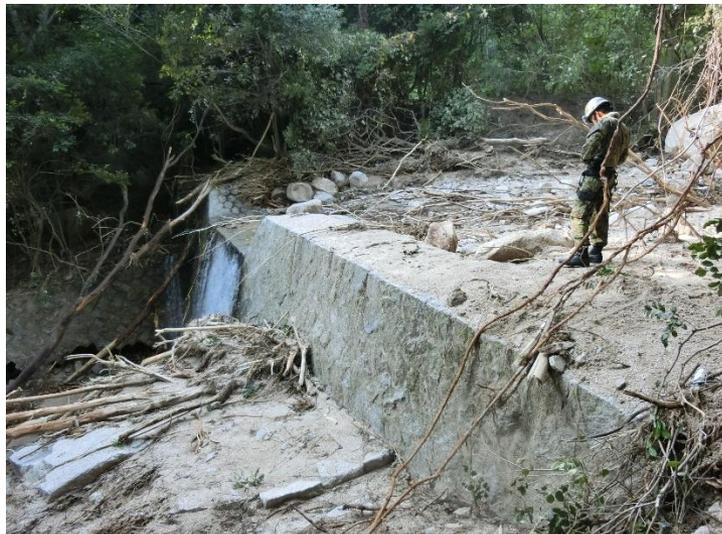
③ため池横の砂防堰堤を越えて流下している（7/13撮影）

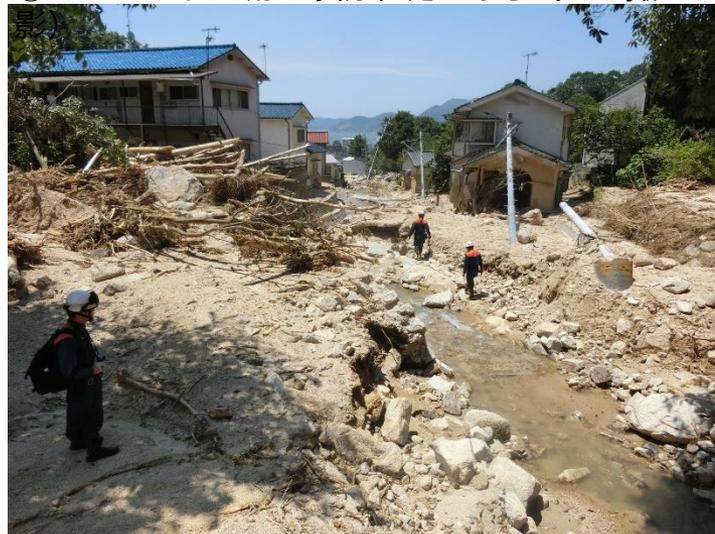
④下流を臨む。住宅地に流木や巨礫が流下している（7/14撮影）

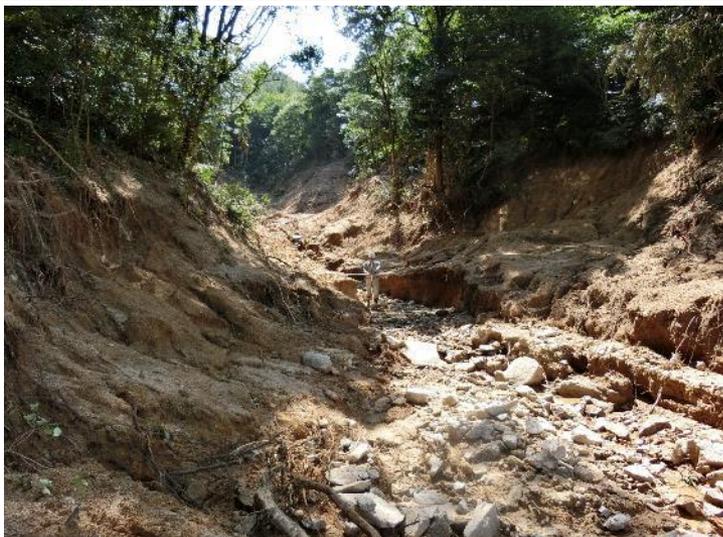
⑤上流を臨む。ほぼ直線的で幅は約15~20m（7/12撮影）

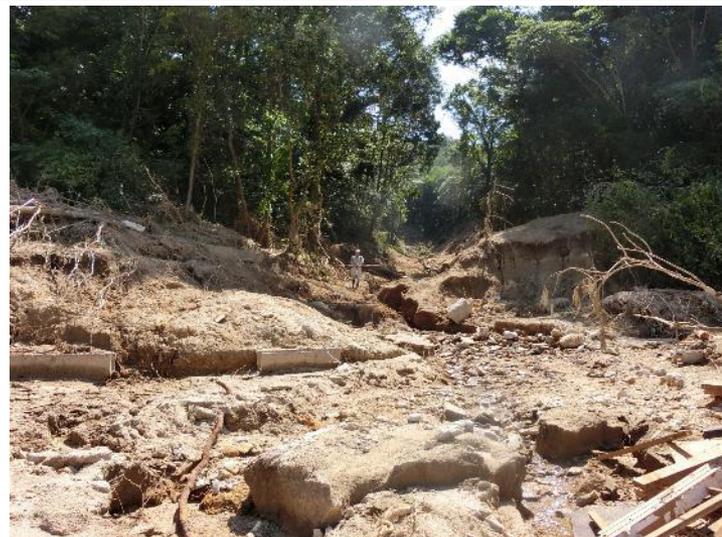
⑤土石流の出口は約10~15m（7/12撮影）

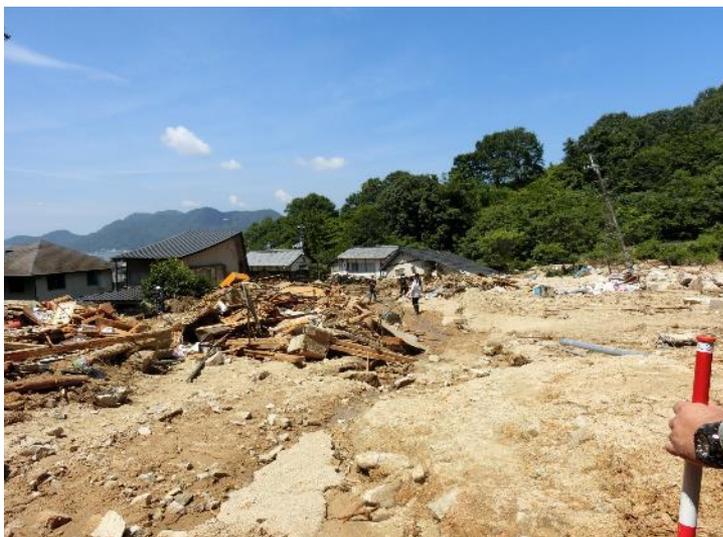
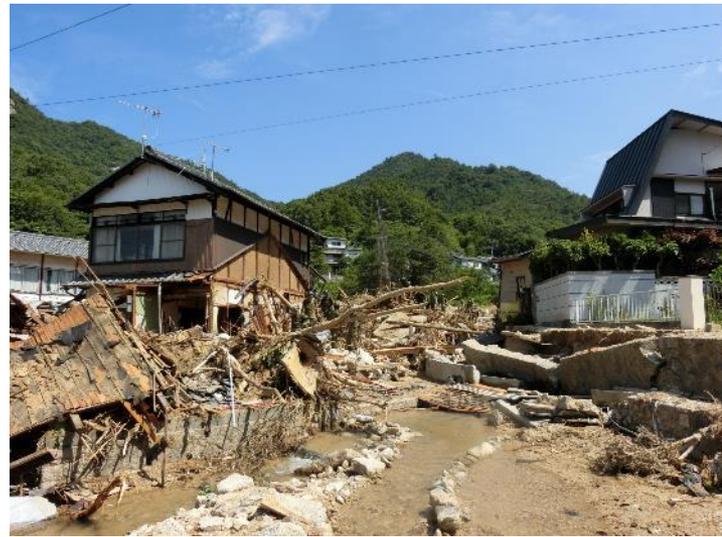
⑥ほぼ直線的な土石流が左岸側で発生し、家屋を押し流した（7/12撮影）

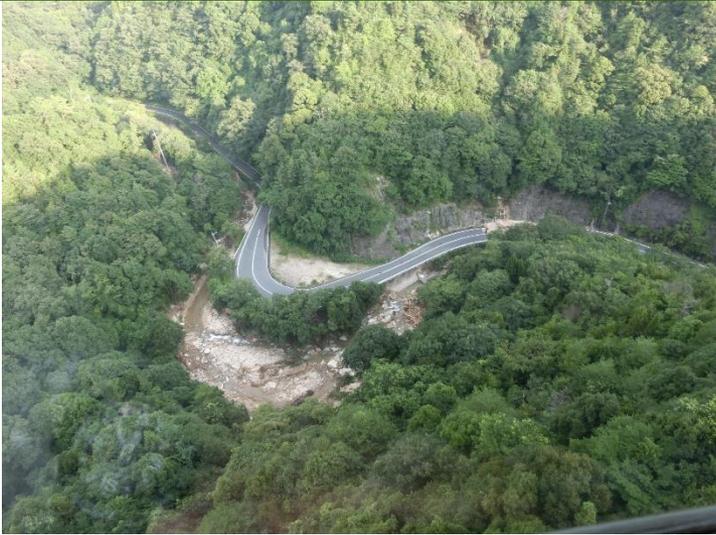
⑦深山の滝の上流から土石流が流下（7/13撮影）

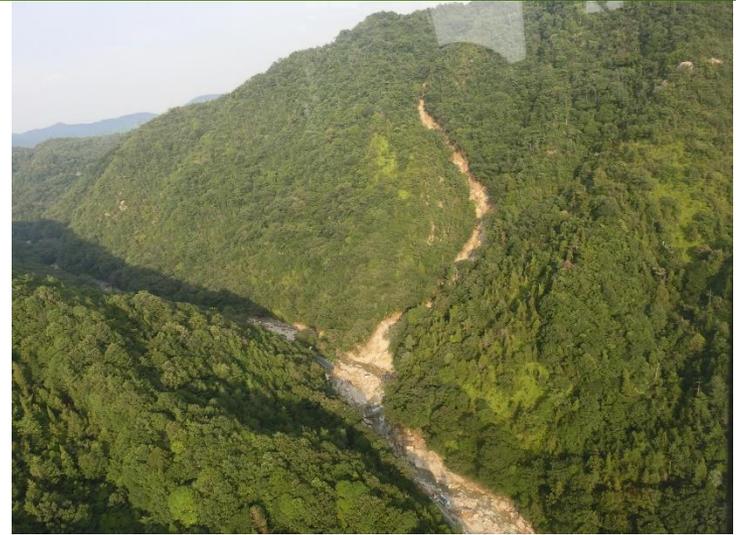
⑧左岸から土石流が流下し道路を押し流した（7/13撮影）

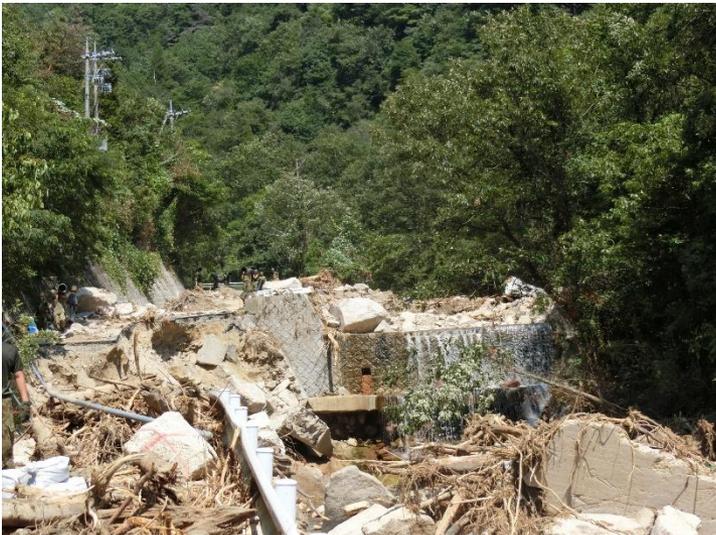
⑨道路が削られ、下水管が破断した（7/24撮影）

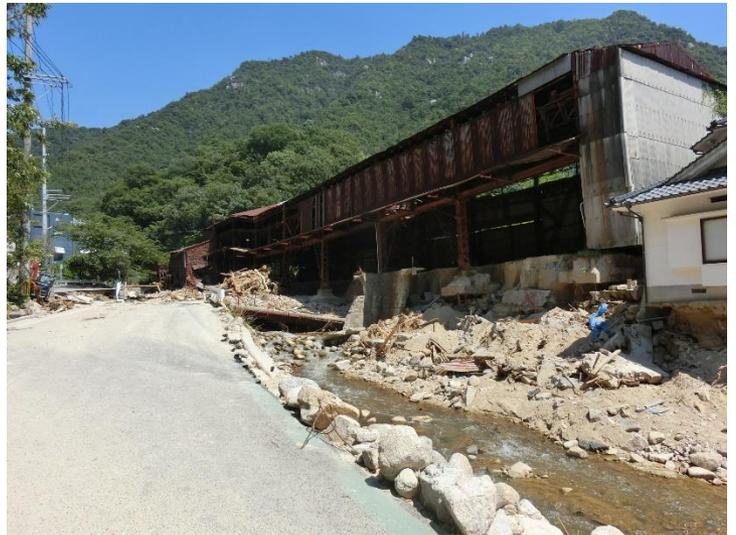
⑩工場にかかる橋が落橋し、河川を堰き止めている（7/24撮影）

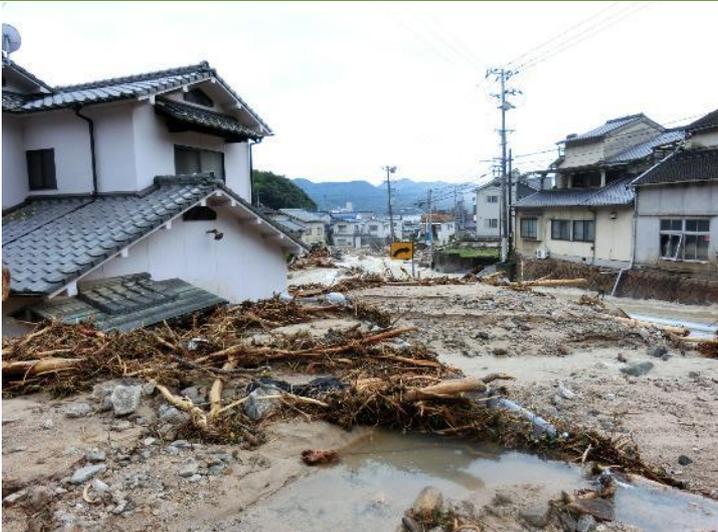
⑪河川に土砂が堆積し道路を流下している（7/8撮影）

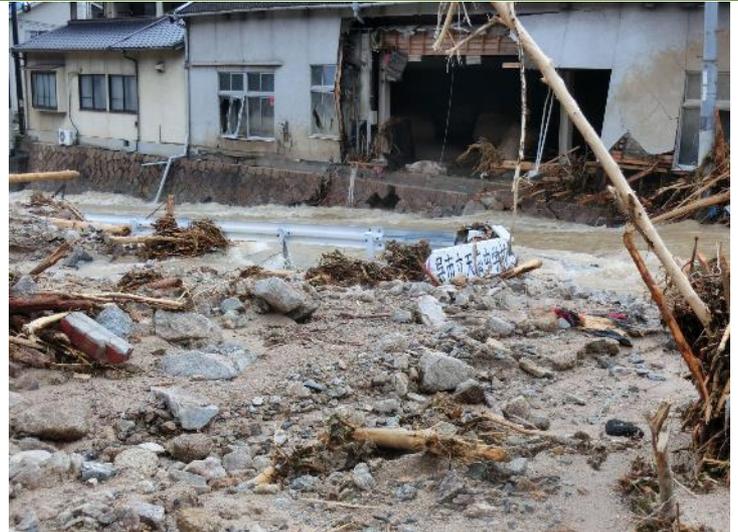
⑪天応中学校入口の橋が土砂で埋まっている（7/8撮影）

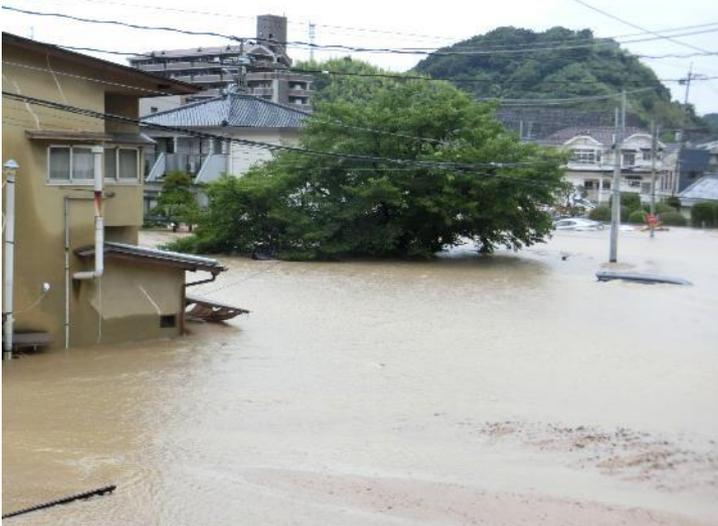
⑫広島呉道路高架付近では1階がほぼ水没している（7/8撮影）

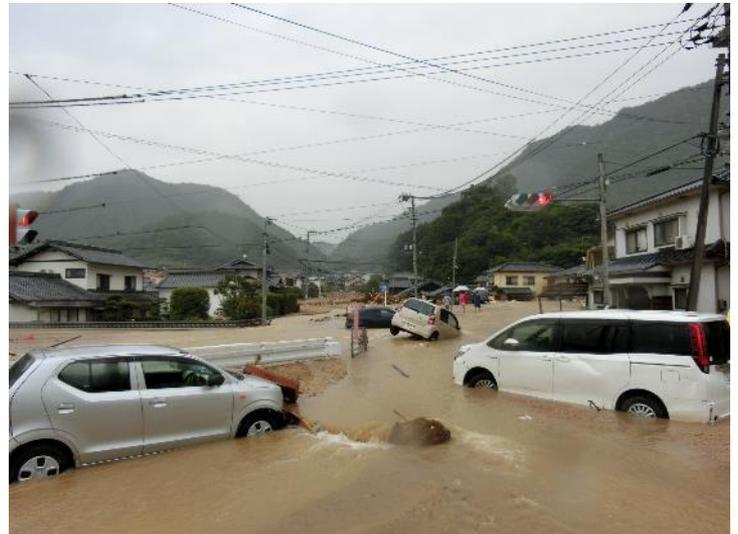
⑫広島呉道路高架付近から上流を撮影（7/8撮影）

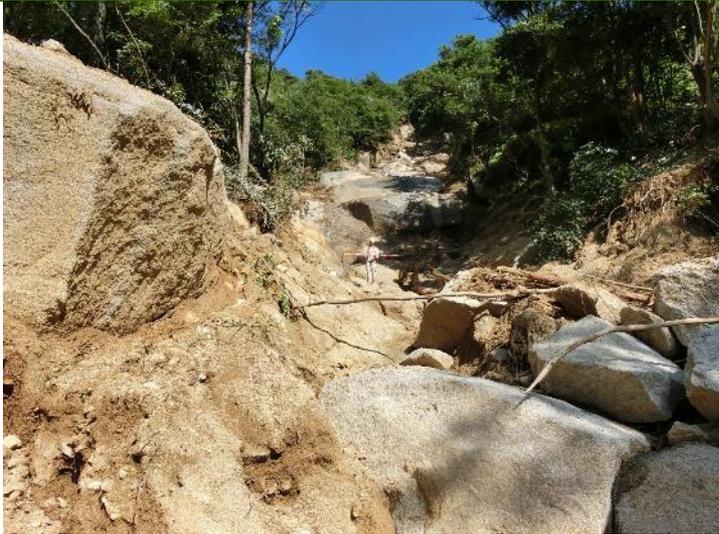
⑬溪流中間点あたりから上流を撮影（7/10撮影）

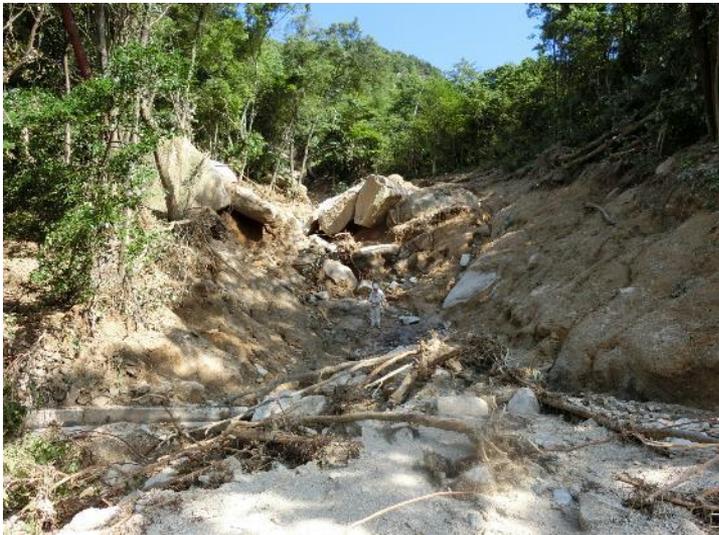
⑬溪流にはまだ不安定な巨礫が点在する（7/10撮影）

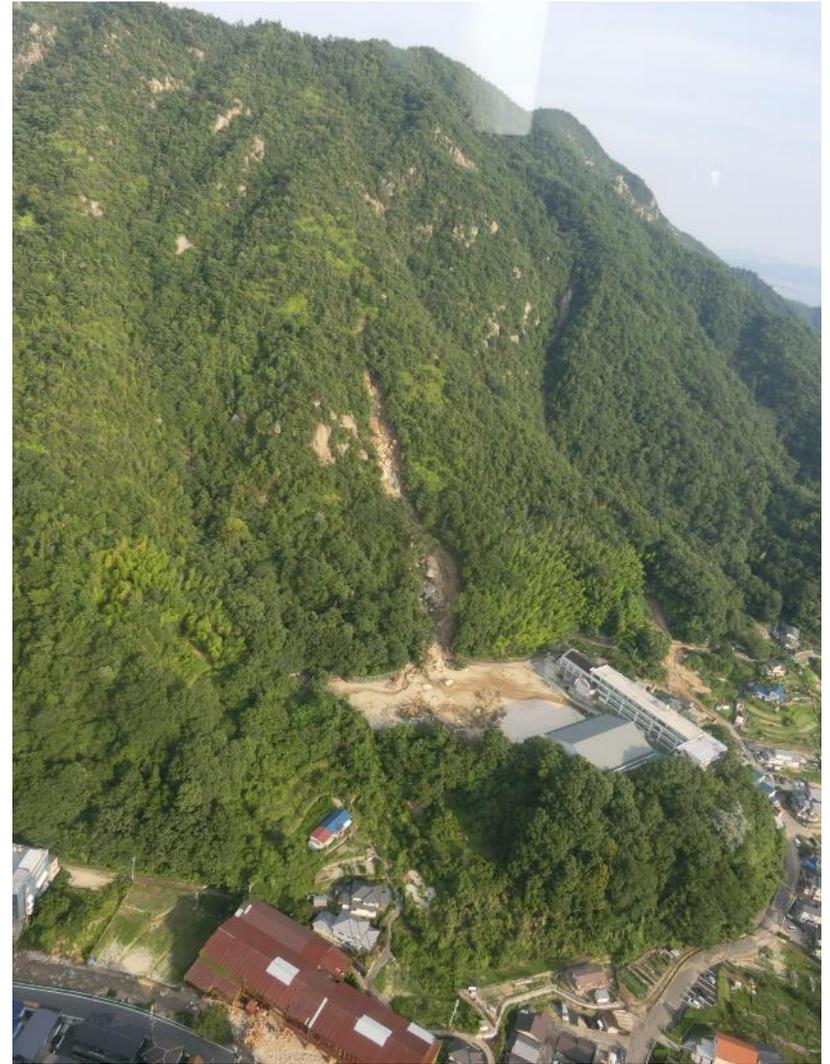
⑬ヘリより撮影。L字型の建物が天応中学校。右側にも土石流が見られる（7/13撮影）

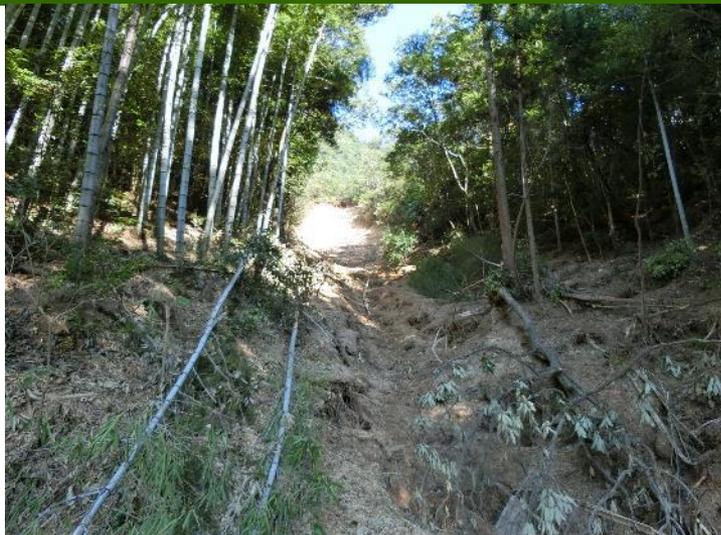
⑭ 溪流出口付近から現頭部を臨む。幅約8m（7/14撮影）

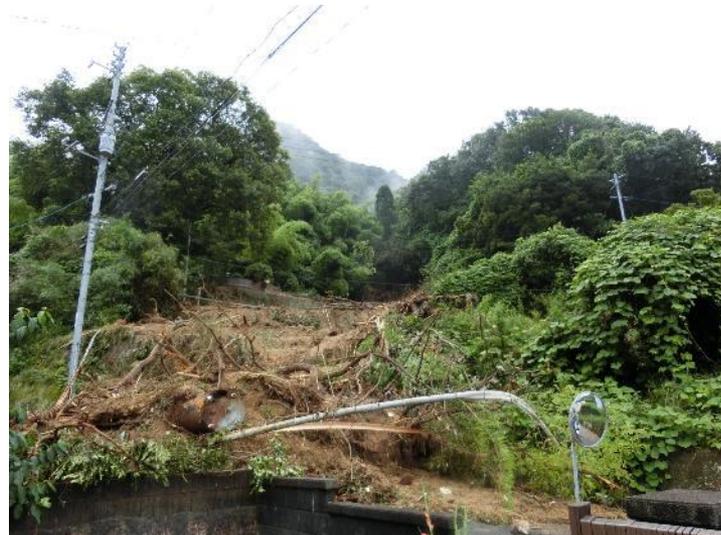
⑭ 土石流が天応中学校の通学路まで達している（7/8撮影）

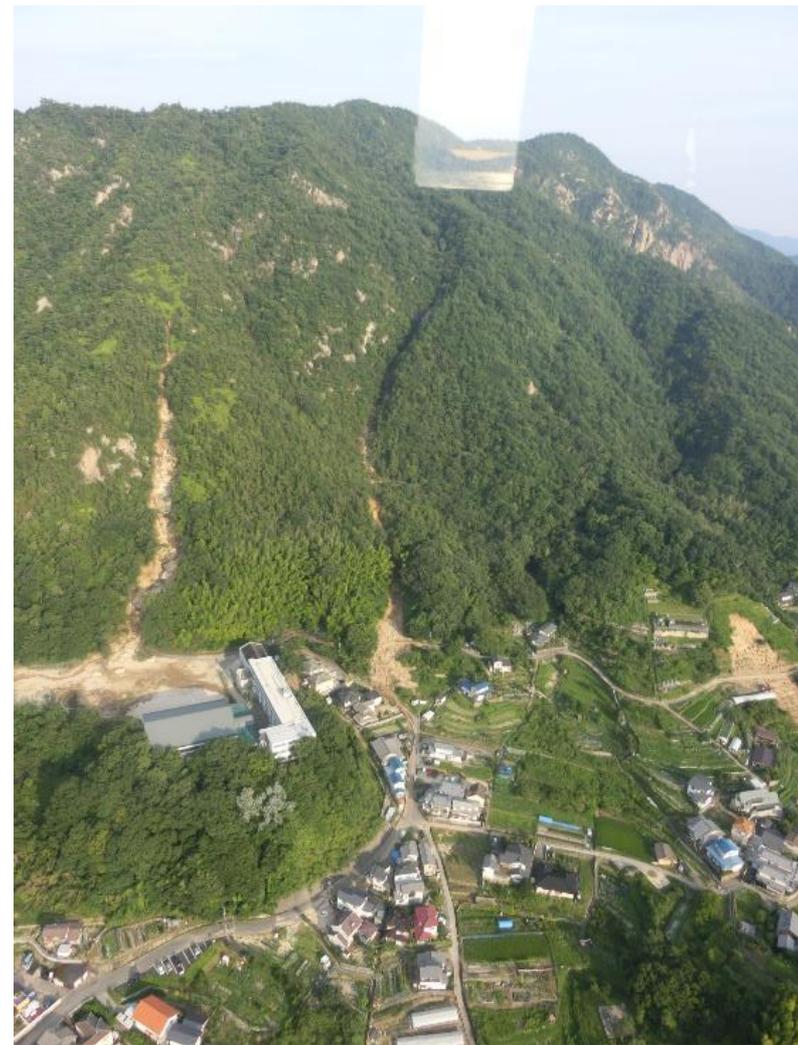
⑭ ヘリより撮影。画面中央の土石流。（7/13撮影）

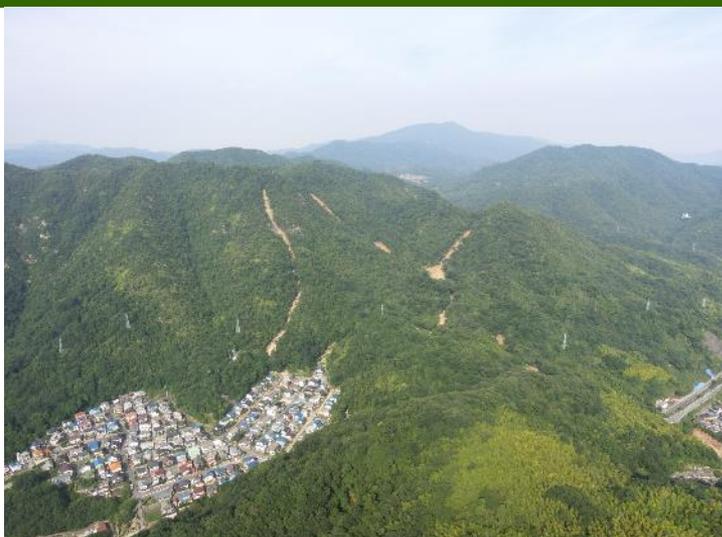
①尾根線付近から土石流が流下している（7/13撮影）

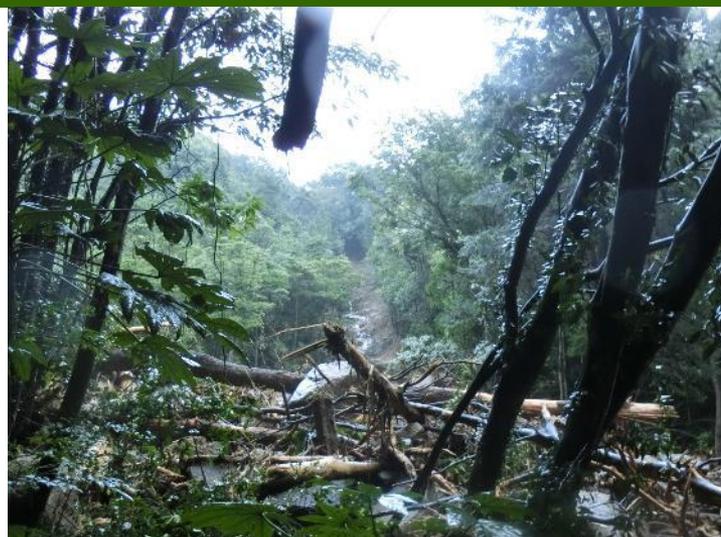
①団地から上流を臨む。（7/8撮影）

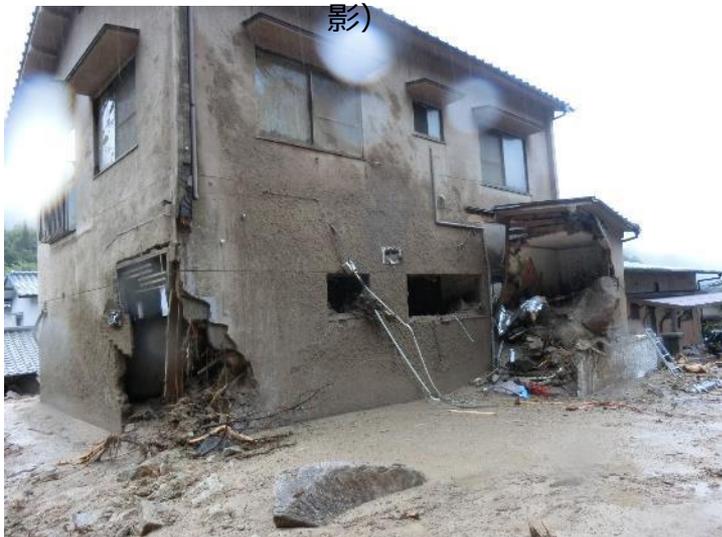
①土石流が直撃した家屋（7/8撮影）

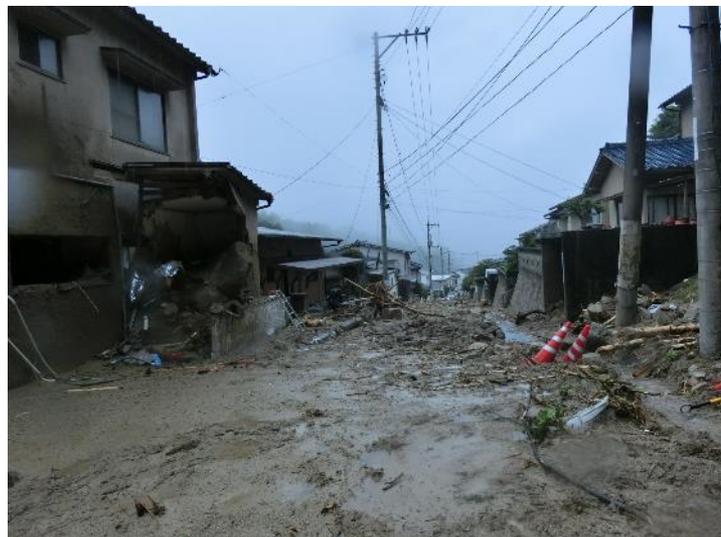
①団地内の道路を土砂が流下している（7/8撮影）

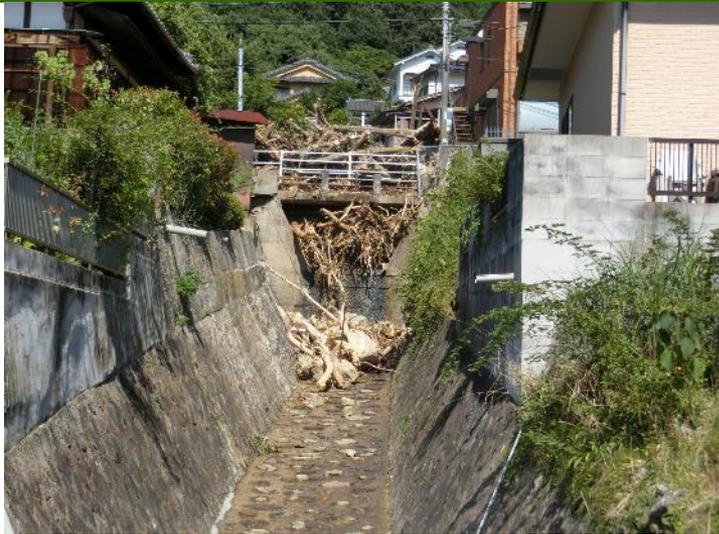
②流木が橋につまり、川を堰き止めた（7/15撮

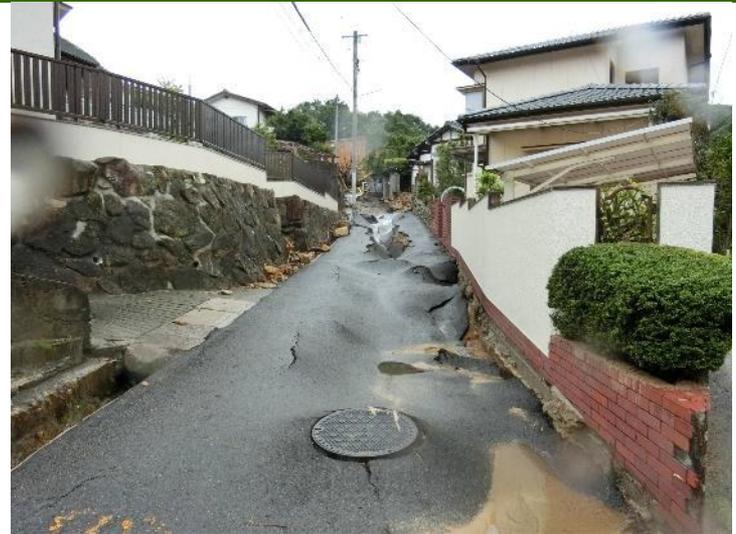
②団地内の道路を河川水が流下した（7/8撮

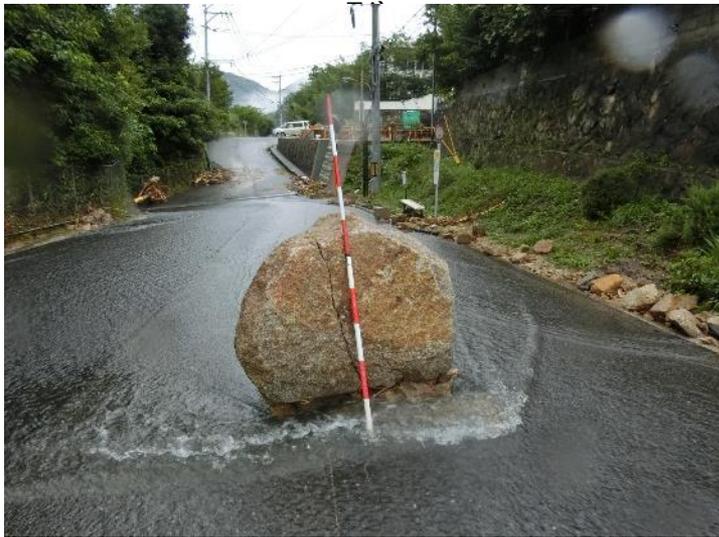
②広島呉道路側道まで流下した岩（7/8撮影）

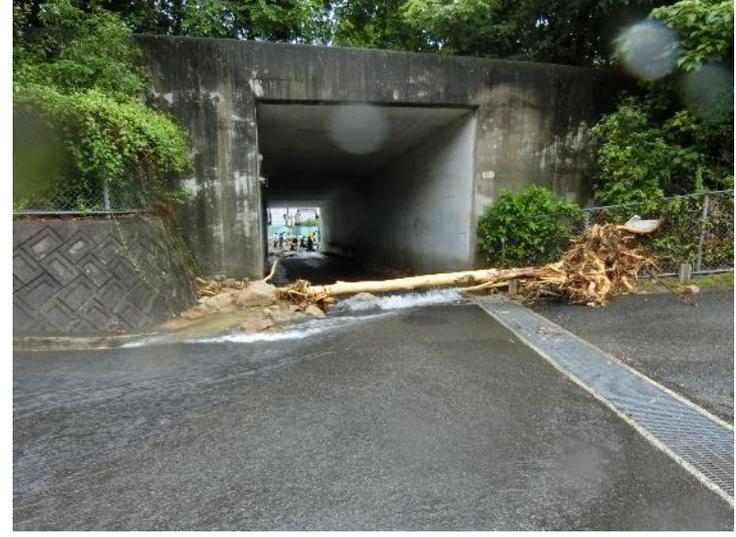
②側道に流下した土石流はボックスカルバートを通って下流の住宅街に流れ込んだ（7/8撮影）

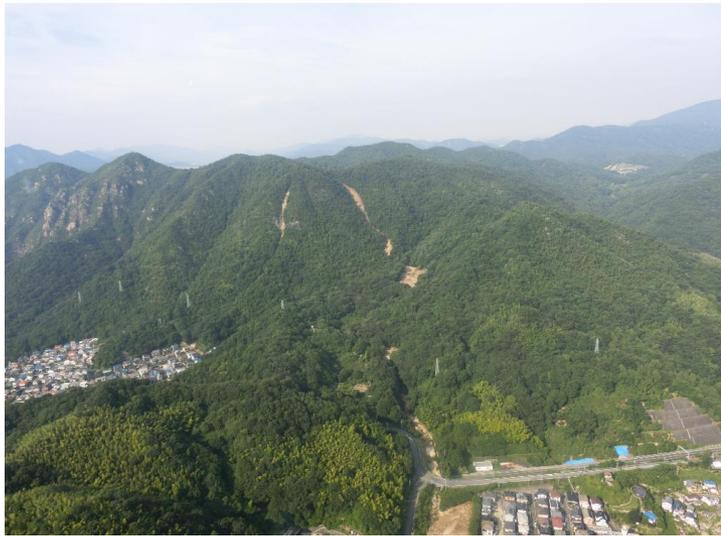
③上流で左岸側から土石流が流入している。(7/13撮影)

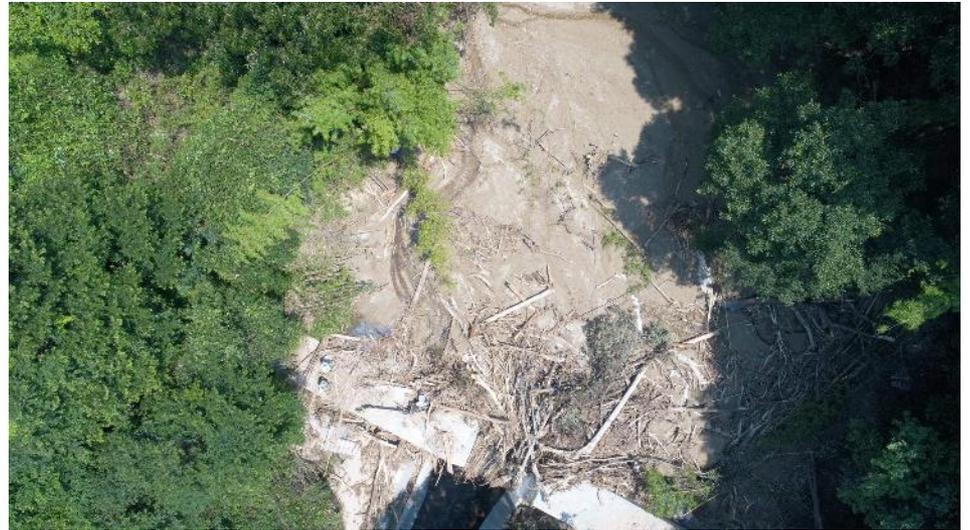
③ドローンで撮影。土石流が砂防堰堤で捕捉されている(7/16撮影)

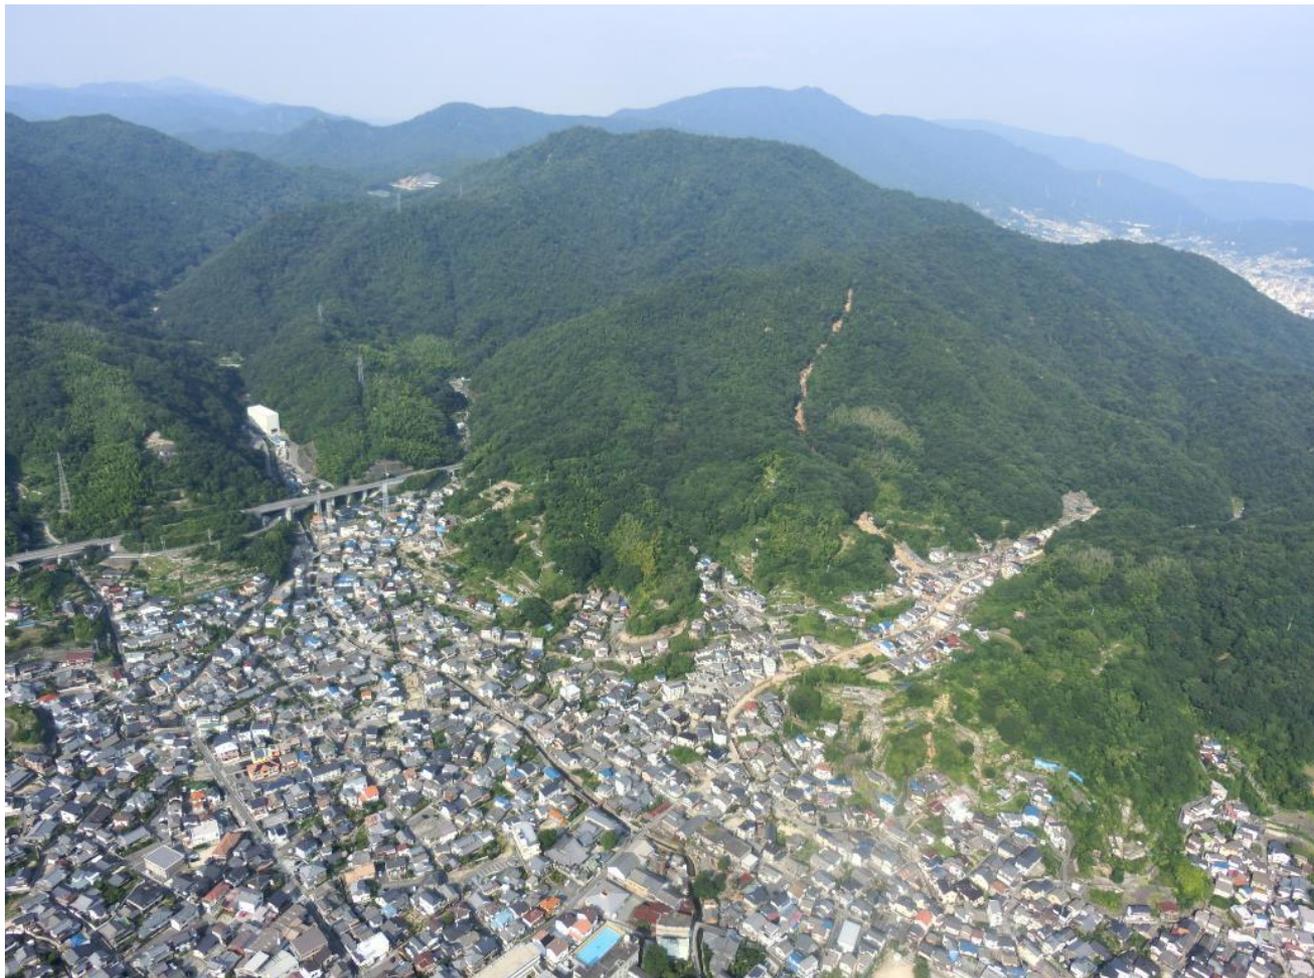
④尾根付近から発生した土石流が住宅地まで流下した(7/13撮影)

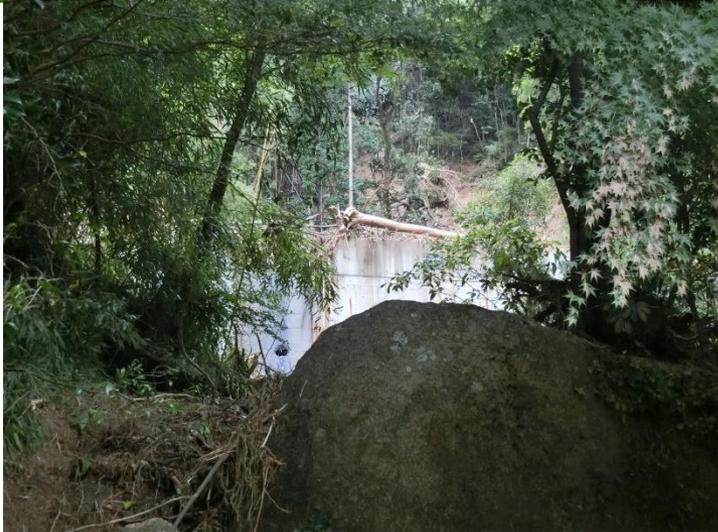
⑤砂防堰堤が土石流を捕捉したが、一部土砂が流下している（7/11撮影）

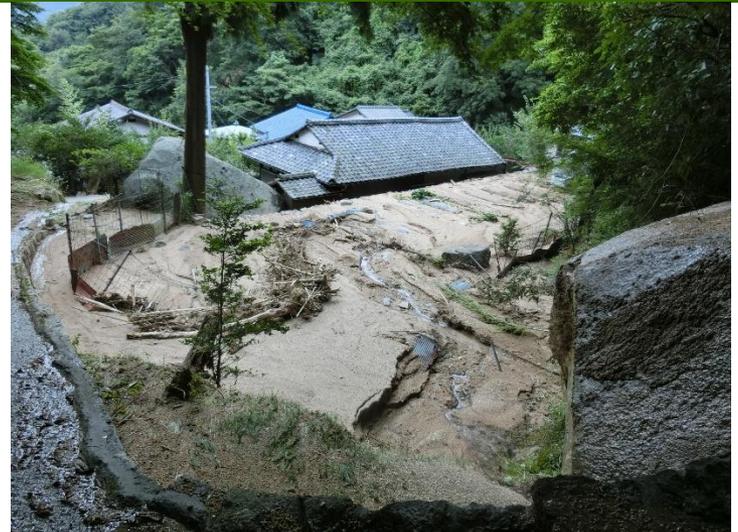
⑤流下した土砂が下流の家屋に流下した（7/11撮影）

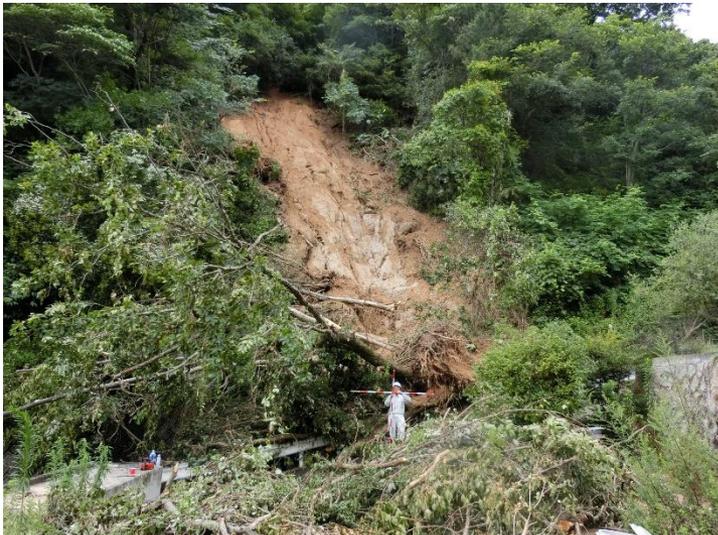
⑤右岸で小規模ながけ崩れが発生している（7/11撮影）

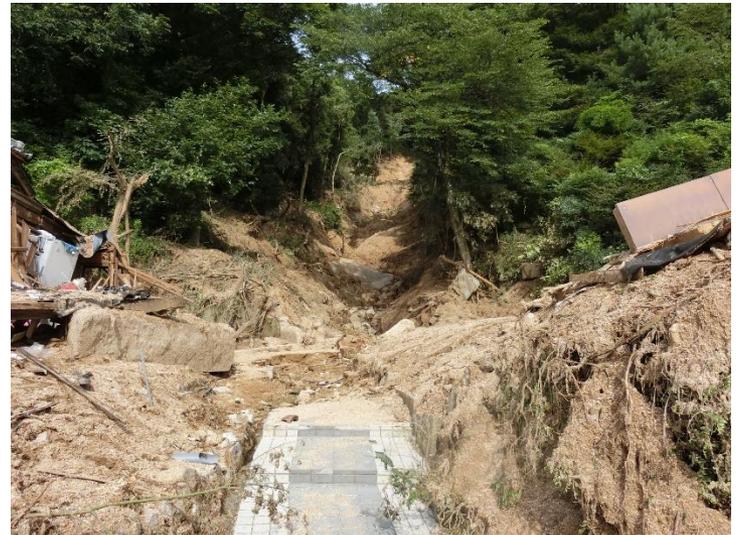
⑥左岸で発生した小規模な土石流が家屋を破壊した（7/11撮影）

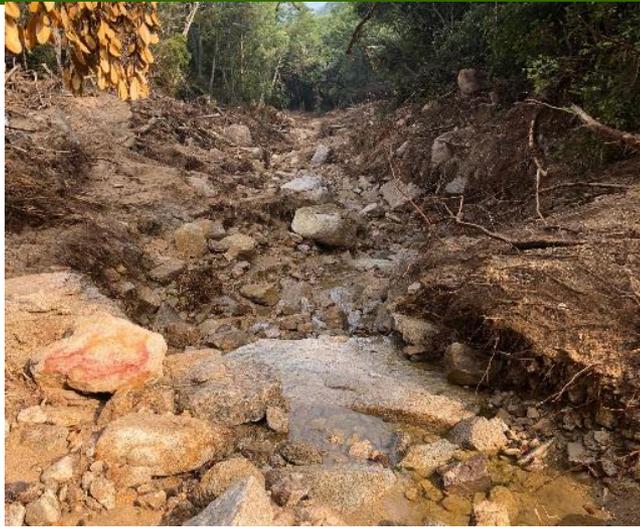
① 溪流途中より上流を撮影。勾配は緩い

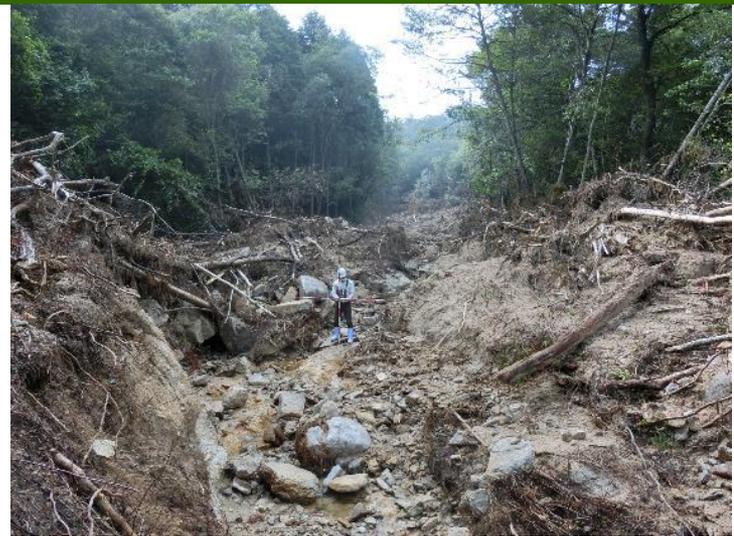
② 溪流幅は約8～10m。河床堆積物も見られる。

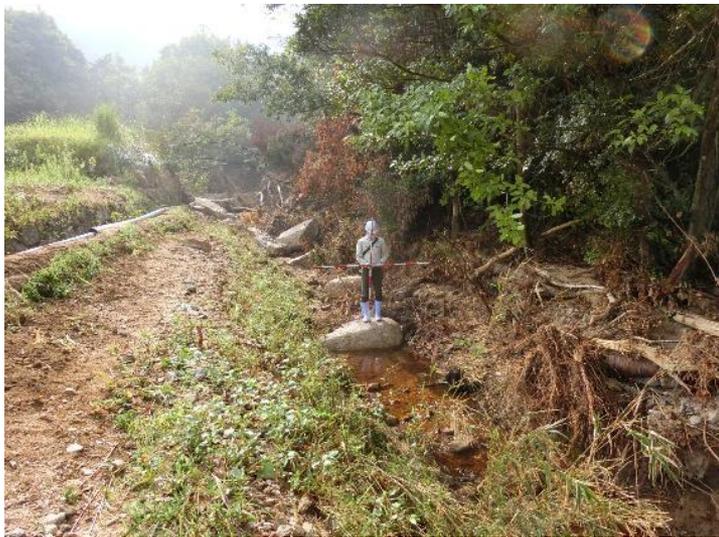
③ 溪流幅は約4m。深さは約1～1.5m

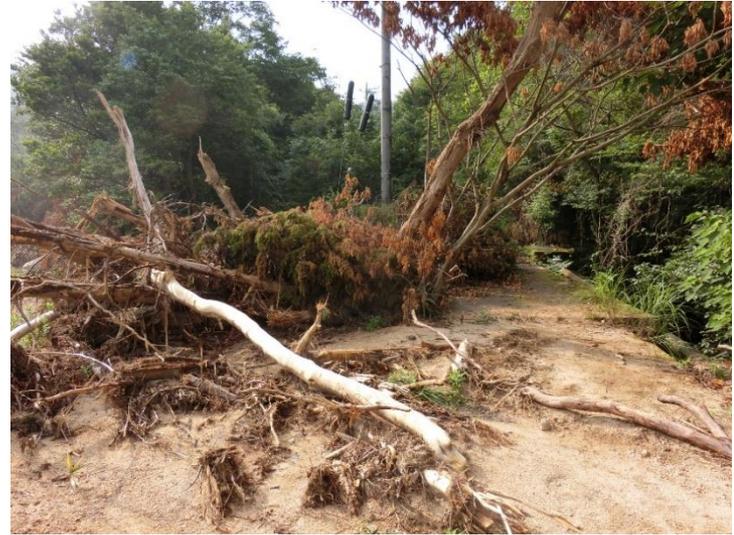
④ 土石流が橋を40cm程度押ししている。

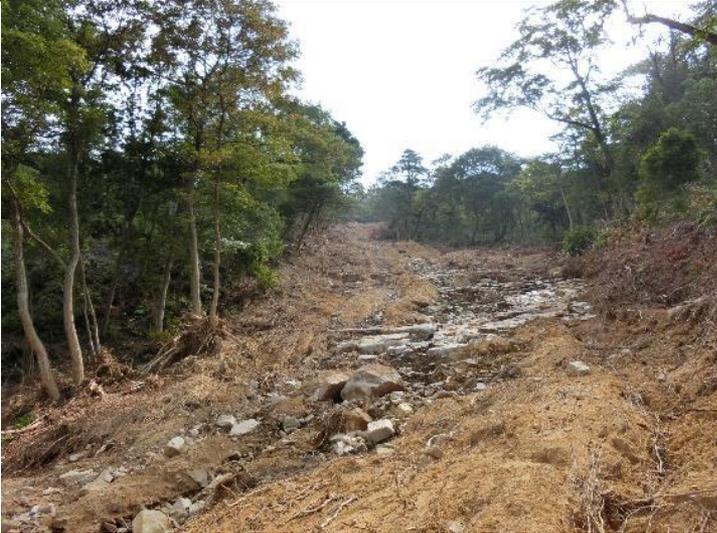
① 溪流途中より現頭部を撮影。勾配は約30度

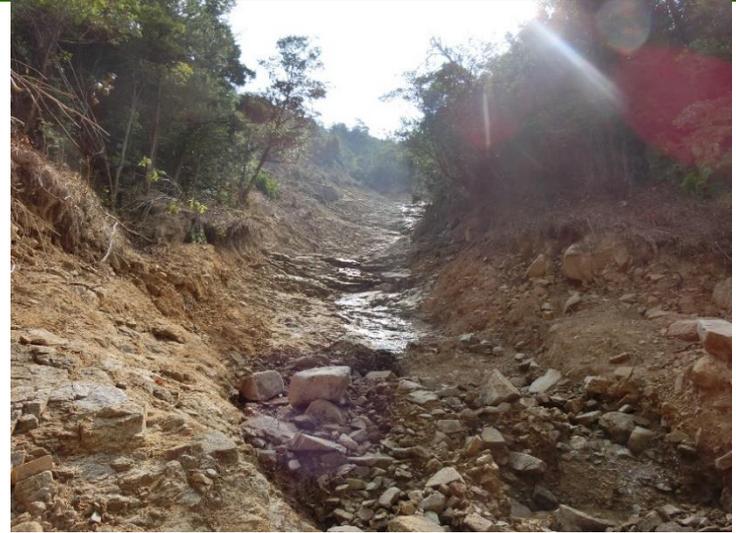
② 溪流途中では岩盤が露出している。勾配40度

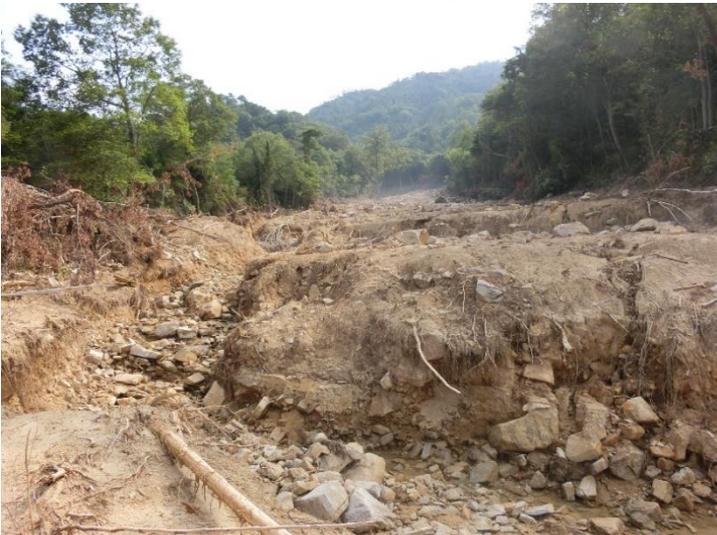
③ 農作放棄地と思われる。勾配はゆるい。

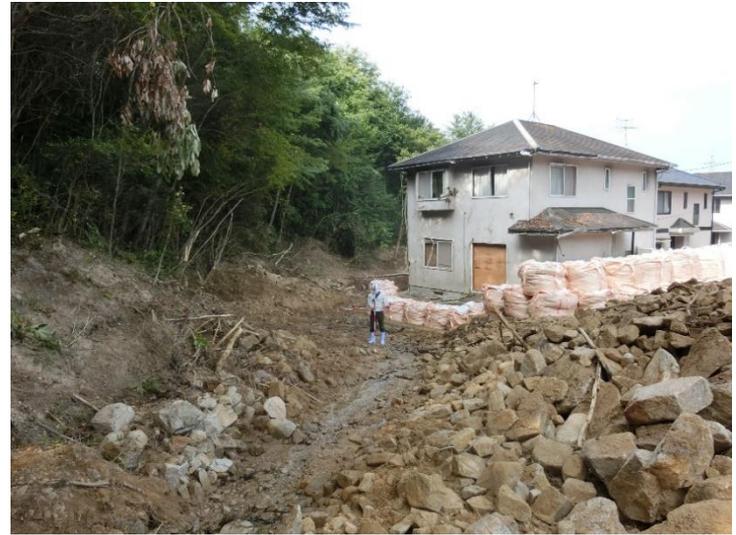
④ 団地直上の様子。住宅の左側に溪流があったと思われる。 7月27日撮影

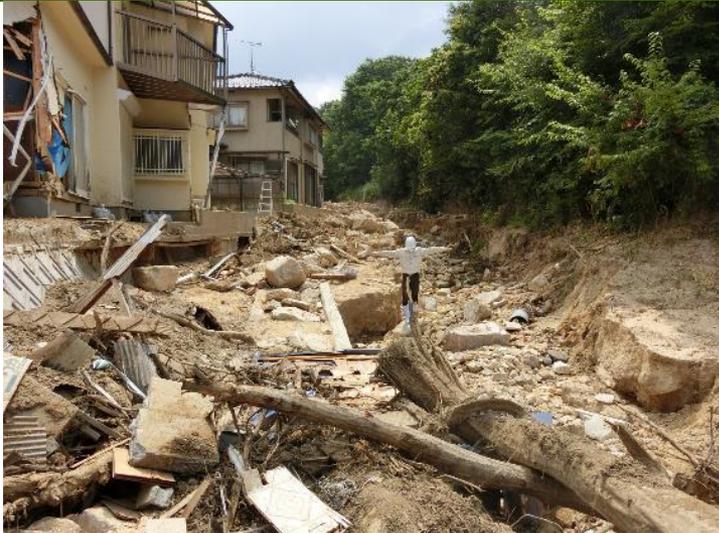
⑤元の流路は幅1.5m。水路が埋まったため左側を流下

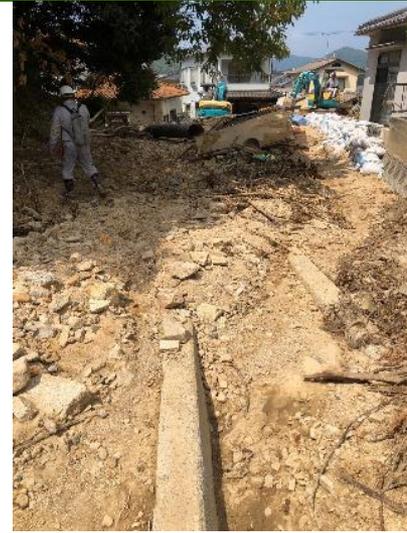
⑥奥に見える住宅を直撃している。

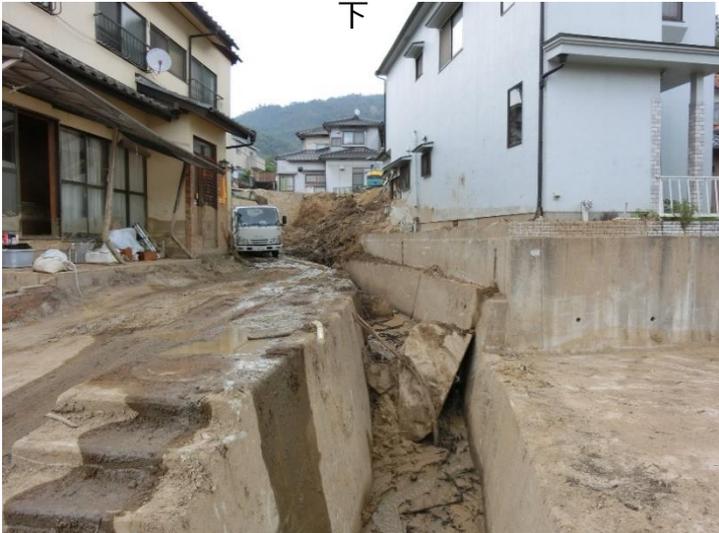
⑦住宅にぶつかり堰き止められた土石流。

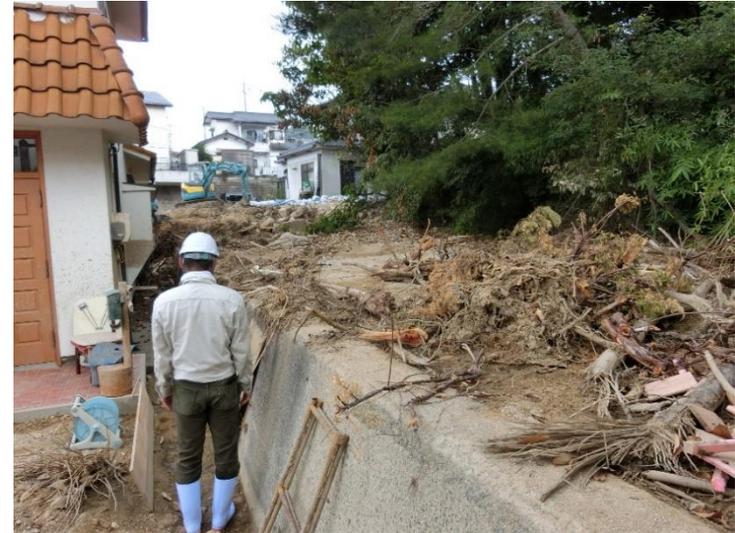
⑧住宅にぶつかり左折し、畑に流下した  
7月27日撮影
