## 広島県の過去の土砂災害との比較

広島工業大学 環境土木工学科  
森脇 武夫

## 本日の報告内容

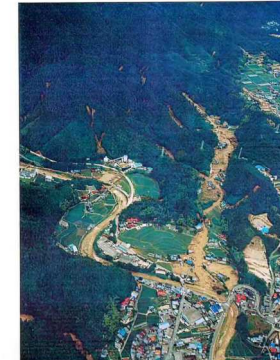
③古野川被災状況

場所: 広島市安佐北区五日市町上小原川  
死亡: 2人  
建物被害(全壊12戸, 半壊9戸)

古野川の土砂状況(衛星写真)

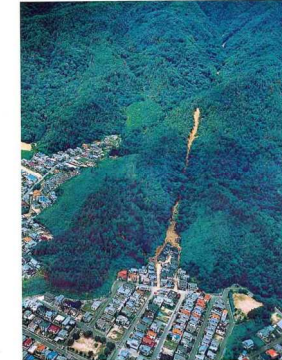
②安川左支川被災状況

場所: 広島市安佐南区神楽1丁目  
死亡: 1人  
建物被害(全壊2戸, 半壊1戸)

安川左支川の土砂状況(衛星写真)

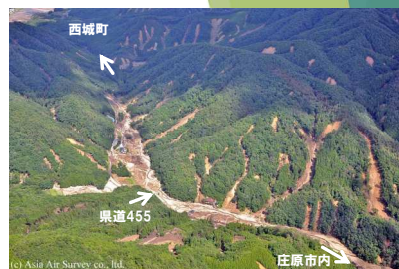
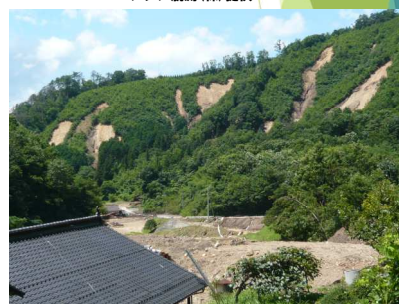
## 2010年7月庄原災害の被災状況 (庄原市篠堂地区)

庄原災害の土石流氾濫地は人家の少ない山間部  
発災時刻は午後5時～6時 (死者1名)

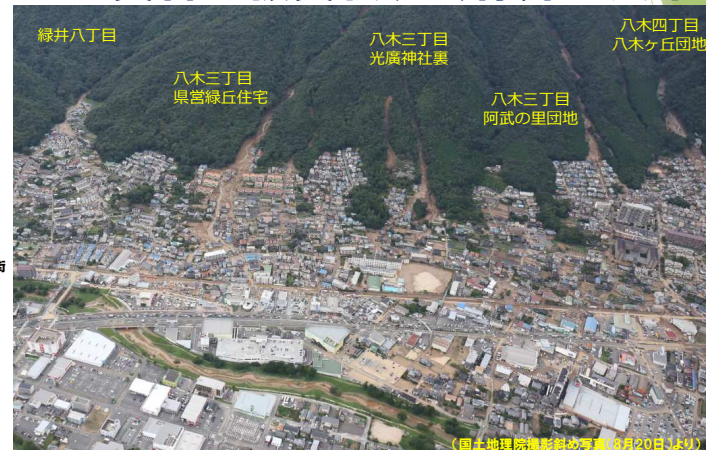
## 2014年8.20災害の被災状況 (緑井・八木地区)

比較的小さいエリアで、土石流が同時多発し、住宅密集地を襲う  
発災時刻は深夜3時～5時 (死者77名、関連死を含む)

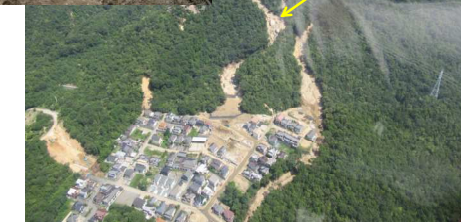
安芸郡熊野町川角5丁目(大原ハイツ)  
(死者12名)

渓流に残るコアストーン

渓流からの土石流の直撃による被災  
多数の巨石が流出し、被害が拡大

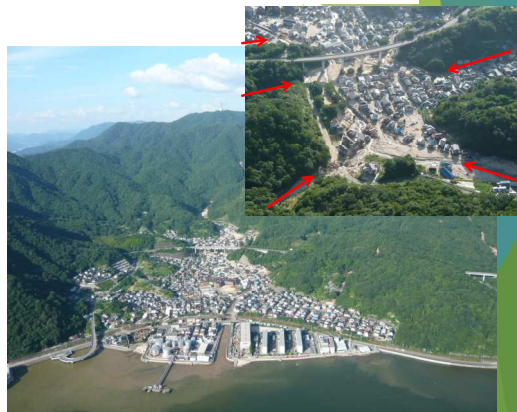
安芸郡坂町小屋浦(死者15名)

多数の渓流から土石流が流入し、  
流域全体が被災(土砂洪水氾濫)

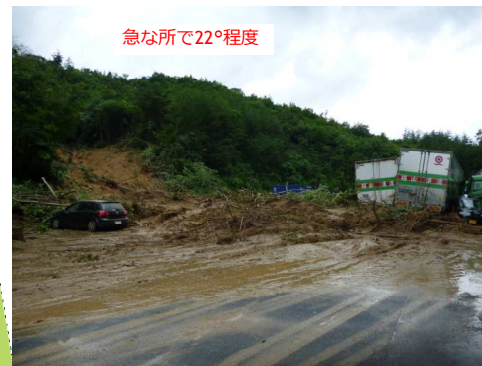
## 今回の被災状況 (東広島市)

急な所で22°程度

西条町下見(広島大学西側)の二神山斜面

黒瀬町黒瀬学園台(広島国際大学背後)の前平山斜面

強い雨が長期間続いたため、傾斜の緩やかな斜面でも土石流が発生
