3. 2. 5 真備町での気象警報と避難の状況

3. 2. 6 高梁川・小田川の洪水および倉敷市真備町の氾濫状況

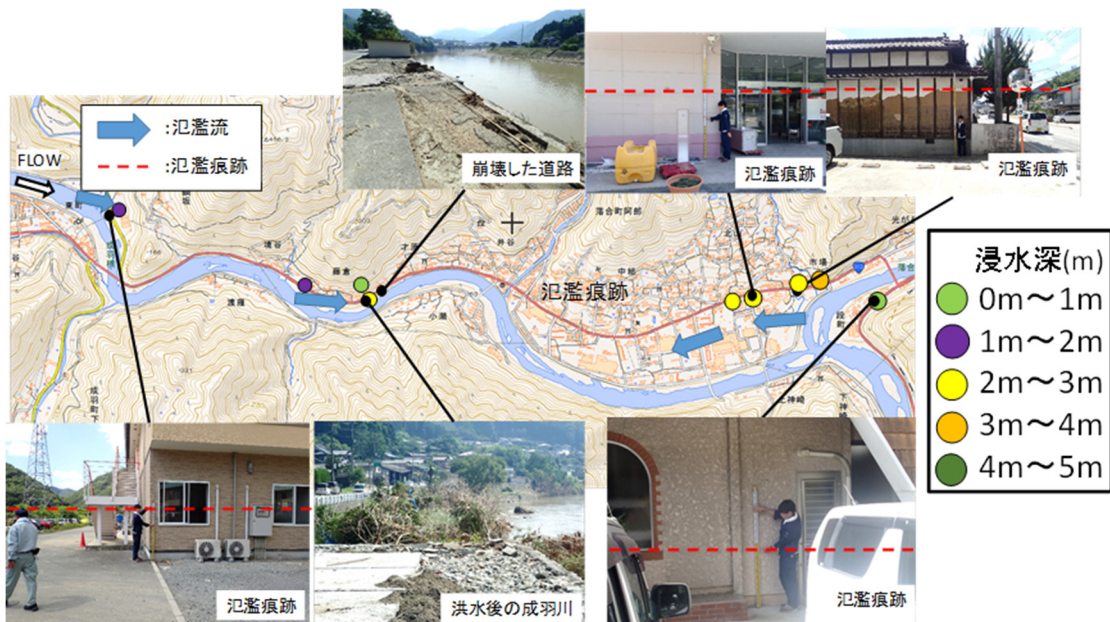
図 3-2-4-33 落合阿部地区における浸水状況

落合阿部地区は岡山県高梁市に位置する。落合阿部地区は高梁川と成羽川に挟まれた箇所である。図 3-2-4-33 には落合阿部地区における浸水状況を示す。この地区では豪雨により、高梁川と成羽川の合流部箇所、および成羽川 3.5 km 左岸と 5.5km 左岸から越水が生じ、広範囲に外水氾濫が起こった。浸水深は 1~2m 程度で、合流箇所では 3m 近くまで及んでいる。また、成羽川では堤防上の道路などが被災した。

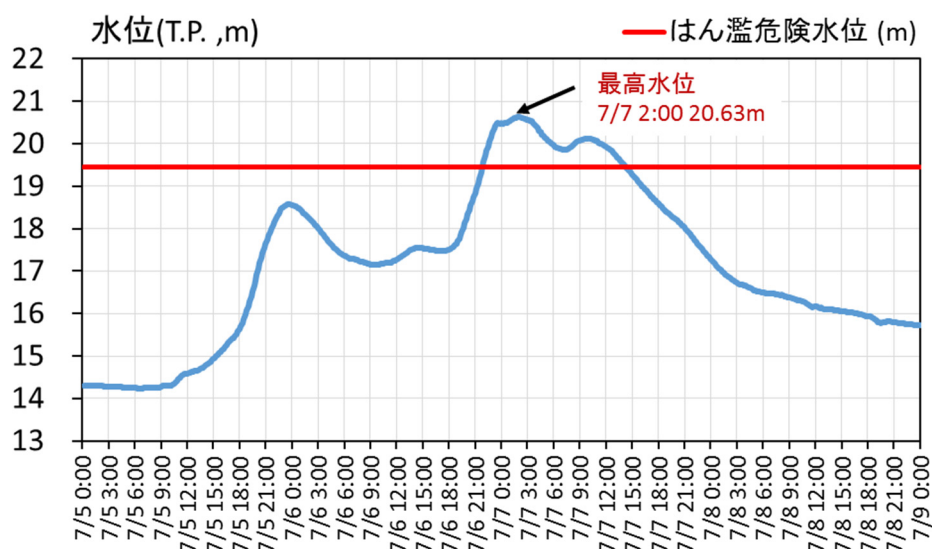
図 3-2-5-1 矢掛観測所の水位データ

今次豪雨において岡山県では甚大な人的・物的被害を受けた。県内では、特に小田川と高梁川に挟まれた倉敷市真備地区での浸水被害は際だった。表 3-2-5-1^{8), 9)}には真備地区において発令された気象警報と避難に関する情報の履歴、および小田川やその支川での堤防決壊の推定時刻をまとめた。時刻情報は原則、住民からの聞き取りにより得た。また、図 3-2-5-1¹⁰⁾には真備地区に浸水被害をもたらした直接的な要因であると推察される、小田川の河川水位（小田川 13km 地点の矢掛観測所）の時間変化を示す。

岡山県の倉敷市内では 7 月 5 日の 18 時半頃から「大雨警報」が発表され、その後の降雨により「洪水警報」も発表された。翌 7 月 6 日の 20 時には高梁川では「氾濫警戒情報」が発表され、同日 21 時 45 分には「氾濫危険情報」も発表された。また、同日 19 時半には倉敷市では山沿いに「避難勧告」が発表されたが、これは土砂災害を警戒したものと理解される。その後、7 月 6 日の 21 時 50 分と 22 時 20 分には小田川においても「氾濫警戒情報」や「氾濫危険情報」が発表された。それと同時に、22 時には真備地区全域において「避難勧告」が発表された。このとき、矢掛観測所での水位データをみると、19 時頃以降から急激な水位上昇が見られるが、避難判断水位 (19.16 m, T.P) やはん濫危険水位 (19.46 m, T.P) に対して「氾濫警戒情報」や、「氾濫危険情報」が発表されていることがわかる。

また、23時45分には小田川の南側で「避難指示（緊急）」が発表されているが、これは内水氾濫と小田川の右岸側堤防で越水による外水氾濫が進行していたものと考えられる。さらに、7日深夜0時には小田川6.4km左岸や末政川0.7km右岸、2時には小田川3.4km左岸で次々に堤防が決壊したものと考えられている。深夜0時半には小田川で「氾濫発生情報」、1時半には小田川の北側で「避難指示（緊急）」が発表されているが、これは小田川やその支川での複数箇所での堤防決壊により大規模な洪水氾濫が生じて、真備地区の住民に大きな危険が差し迫った状況であったと推察される。その後、7日の朝6時頃には末政川0.7km左岸で堤防が決壊し、真備町は地区全体で深刻な浸水被害を受けることとなった。

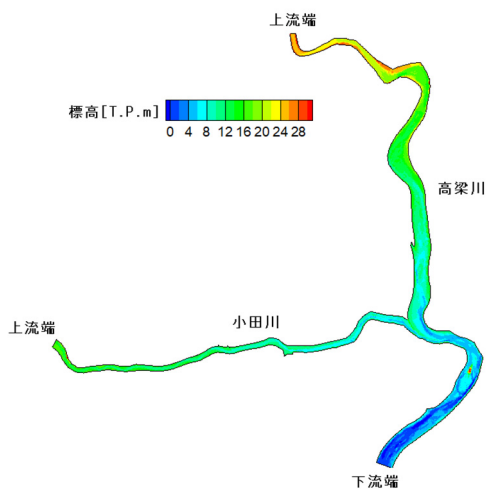
図 3-2-6-1 改修前の河床高分布

図3-2-6-1、図3-2-6-2に改修前後の河床高分布を示す。河床高は平成23年の200m定期横断測量データと平成25年の国土地理院の5mメッシュ標高データを用い、改修後の小田川の付け替え河道については、計画断面を与えた。
