2018年7月豪雨 岡山県での豪雨と河川被害の概況

岡山県河川調査G

岡山大学大学院 環境生命科学研究科

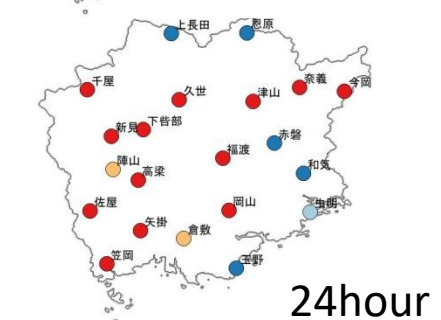
3hour

24hour

図4 豪雨の確率年推定値

- 7月5日～7月8日にかけての総雨量は、県内全域でほぼ300mmを超えた。これは7月の月平均降水量の約2倍に相当する。
- 雨量規模は3時間雨量で10～30年確率、24時間雨量で50年確率となり、岡山県では至上稀に見る大雨を記録した。また、これに伴い、県内ほぼ全域で「大雨特別警報」が発令された。

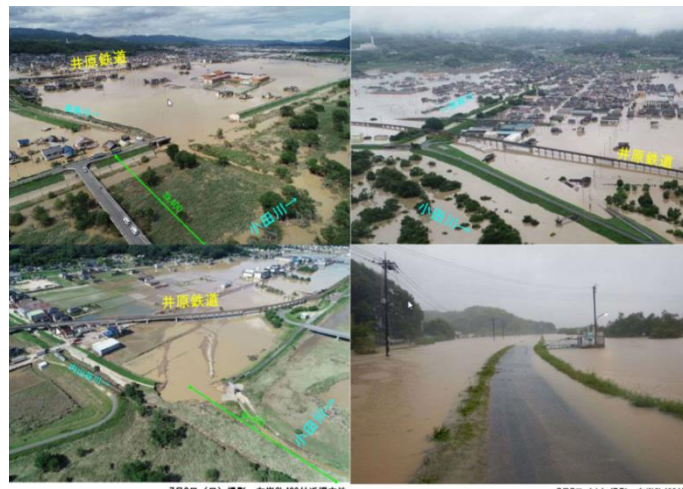
図7 小田川・真備地区での浸水状況⁴⁾

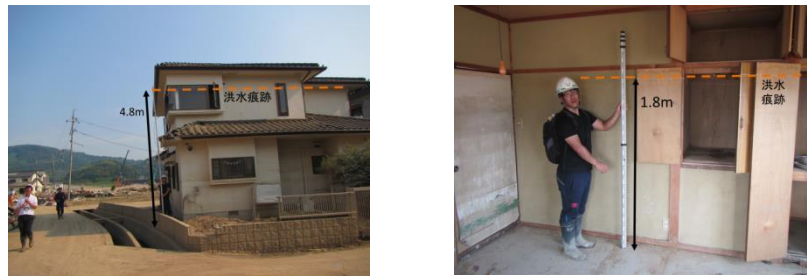
図8 小田川・真備地区での浸水家屋の現地調査

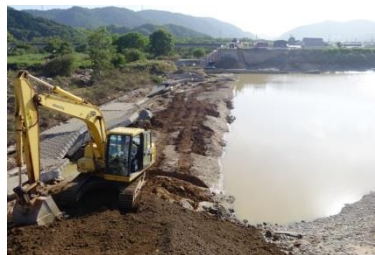
図9 小田川3.4KPの堤防決壊状況
