2018 年 7 月西日本豪雨災害調査団について

調査総団長 山口大学 清水 則一

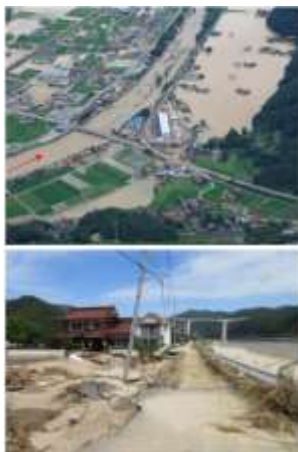
沼田川船木地区の氾濫（アジア航測）と越流による堤防侵食

下図に沼田川の外水氾濫と瀬野川の側岸侵食と国道2号線の被災事例を示している。

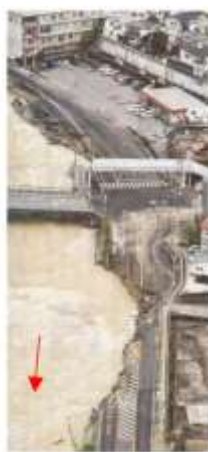
瀬野川と国道2号線の被災（中国新聞）

増水した河川周辺において大規模な地盤陥没が発生し、河川と並行している交通路の途絶が多発した。瀬野川沿いの国道2号線は2か所において陥没が発生し、幹線道路の途絶は被災後の復旧・復興において大きな支障となった。JR山陽本線は沼田川沿いで発生した浸食と陥没によって線路が大規模に陥没・流出し、復旧・運転再開には実に85日を要した。基幹的な交通通信施設を支える地盤について、河川増水時の陥没に対する強靱化方策を検討する必要がある。

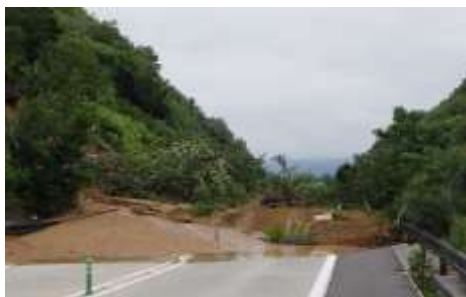
写真 東広島・呉道路自動車道の被害状況
(中国地方整備局)

広島呉道路では主要な降雨が終わって約1日経過した7月8日午前8時頃に、盛土部分が大きく崩壊した。崩壊土砂は平行に走っていた国道31号線とJR呉線の上に流出し、呉市と広島市を結ぶ交通施設が同時に途絶する結果となった。JR山陽線も土石流によって線路と路盤が流された。交通施設の土石流対策は大きな課題となった。

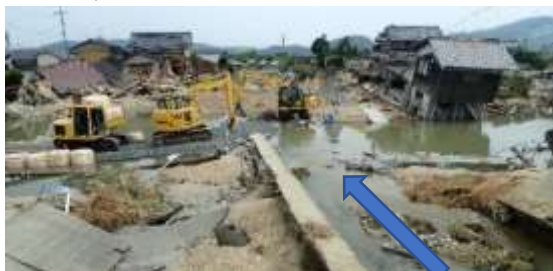
末政川0.7km付近の両岸決壊箇所

特に、高梁川と小田川の合流地点(倉敷市真備町)では、7月6日の夜半から7日の早朝にかけて、小田川本川で2箇所、その支川である末政川で3箇所、高馬川で2箇所、真谷川で1箇所の合わせて8箇所もの決壊がドミノ倒しのように発生した。高梁川と小田川の合流により生じた水位上昇が、バックウォーター現象として小田川と3つの支川にまで及び、水位の高い状態が長時間継続し、堤防の越水等が発生したことがこれらの決壊の主要因である。また、旭川水系においては、本川(岡山市北区御津国ヶ原)の左岸及び旭川放水路である百間川の支川砂川(岡山市東区沼)の左岸で決壊したが、百間川への分流堰が概成しており、放水路としての機能を果たしたため、岡山市街地では内水氾濫はあったものの外水氾濫による被害は生じなかった。

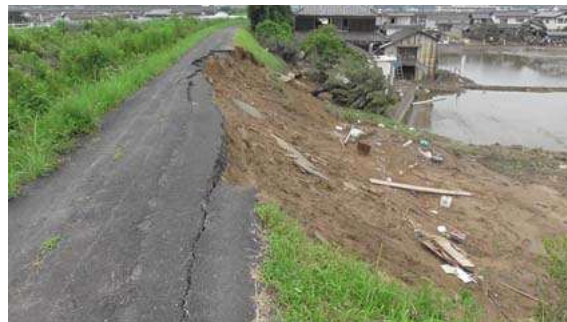
岡山の災害は、その被害が小田川とその支流の氾濫域に集中しているのが特色である。土砂災害としての小田川氾濫を考えると、主要原因は越流による破堤である。土構造物の場合、越流が生じた場合、のり面が洗掘され、破堤に至るのは避けようが無く、抜本的な対策としては、破堤を起こさない水理構造に河川改修がなされる必要がある。しかし、破堤現場周辺の堤防の観察によると、越流破堤に至るまでに、のり面のせん断破壊やパイピングが生じていた可能性は十分に考えられ、これが破堤を助長した可能性は高い。例えば、写真1に示すように、越流が生じていない箇所でも、裏のり面が、せん断破壊によって滑落している箇所が多く見られた。せん断破壊やパイピングは、構造上の弱点が原因で生じている可能性が高いため、今後、効率的でかつ高精度の調査法の発展が望まれる。

写真1 高馬川裏のり部分の崩落

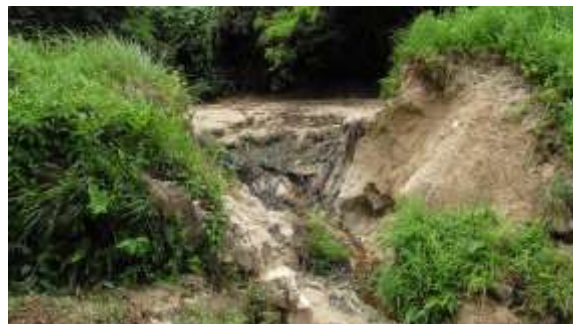
瀬戸内の土構造物として、ため池の存在は大きい。岡山県内では、4カ所のため池が破堤した(写真2)。破堤原因は、いずれも越流による堤体の洗掘であると考えられる。破堤したのは、いずれも小規模ため池で、洪水吐の能力不足が原因である。河川堤防と同じく、破堤には至らなかったが、せん断破壊やパイピングを生じたと考えられるため池も観察された。

写真2 ため池破堤の状況

今回の豪雨では、改修されたため池では損傷が見られなかったことから、現行の改修による堤体の補強は、洪水に対しても有効であるといえる。しかし、中国地方だけでも、ため池は5万個近く存在し、すべての改修は不可能である。ただし、完全な対策ではないものの、シートなどによる簡単な裏のり面の補強で、越流が生じた場合でも堤防の延命を図ることは可能だと考えられる。今後は、完全な改修のみならず、簡便な補強策も検討されるべきであろう。
