(3) 現地調査結果

（4）獺越地区の土石流解析

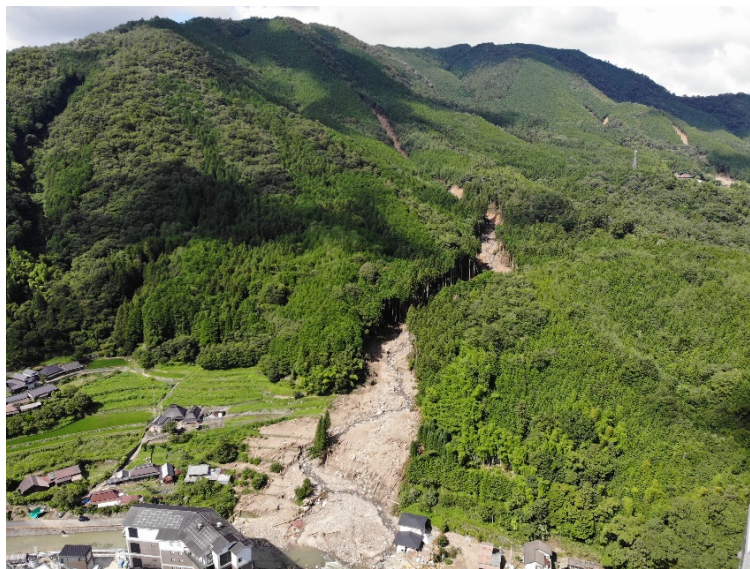
図 3-2-2-5 土石流の UAV 空撮画像

図 3-2-2-5 に瀬越地区で発生した土石流の UAV 空撮画像を示す。また、図 3-2-2-6 に土石流と河川の合流部の UAV 空撮画像から作成したオルソ画像を示す。土石流は標高 505m の源頭部から約 950m と長い距離を流れ下り、東川に流入している。また、図 3-2-2-6 からわかるようにこの土石流の流入によって河道内が土砂に覆われ、土砂と流木は対岸まで達している。

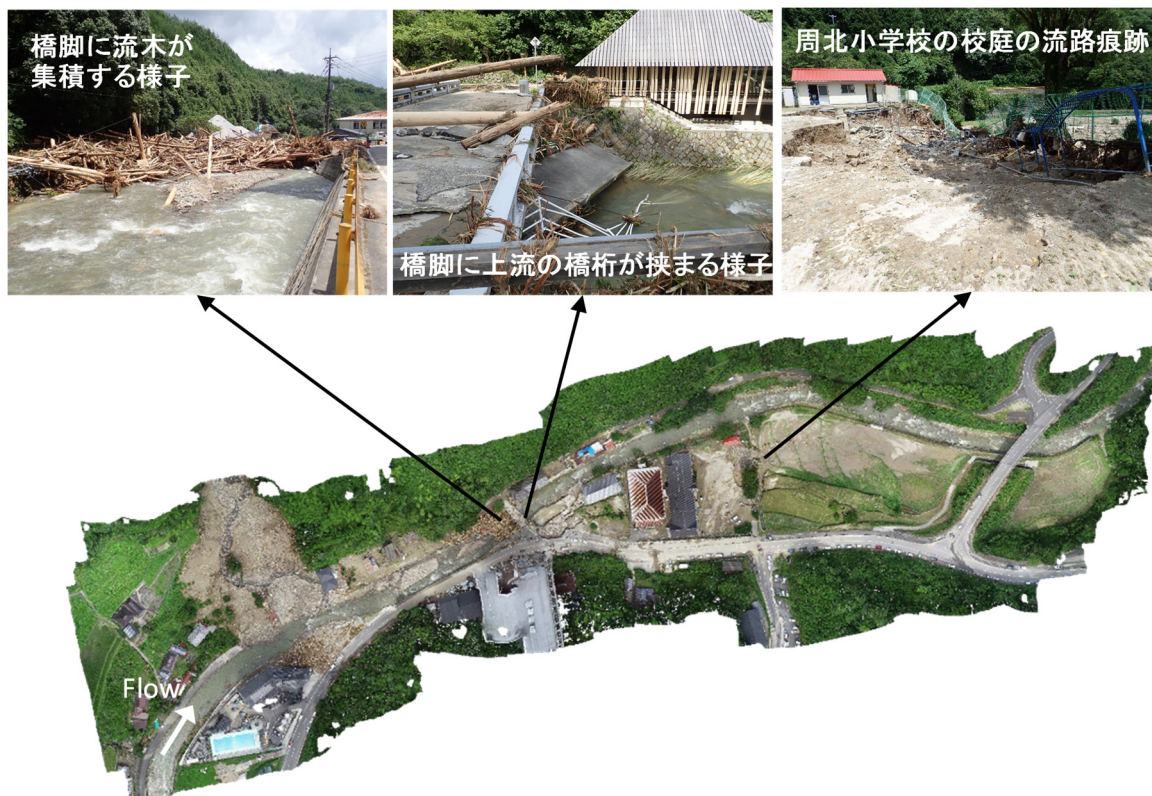
図 3-2-2-7 獺越地区の調査対象域のオルソ画像および被災状況

また、大量の流木が河道内に供給され、これらの流木は下流の橋脚に挟まり（図 3-2-2-7）、流木がダムとなり道路部に迂回流が発生した。なお、この橋脚には上流部の崩壊した橋梁の橋桁も挟まることにより（図 3-2-2-7）、さらに流水が阻害されたと考えられる。この流れは、周北小学校の校庭を削り（図 3-2-2-7）、その下流で再び河川に流入した。このことから、獺越地区では土石流によって運ばれた土砂・流木が河川に流入したことによって、河川の氾濫が発生したと考えられる。

瀬越地区では土石流によって運ばれた土砂・流木が河川に流入し、橋脚に流木等が挟まり流水を阻害することによって、河川の氾濫が発生したと考えられる。土石流の発生箇所は土石流特別警戒区域に位置しており、今回のように土石流が直接河川に流入することが想定される河川区間では大量の土砂・流木が流入することを想定した河川管理が必要であることが示唆された。
