# 道路インフラの不具合事例公開と 設計品質向上に向けた取り組み

阪神高速道路株式会社 金治英貞

2013/6/21 第5回公共調達シンポジウム（土木学会講堂）

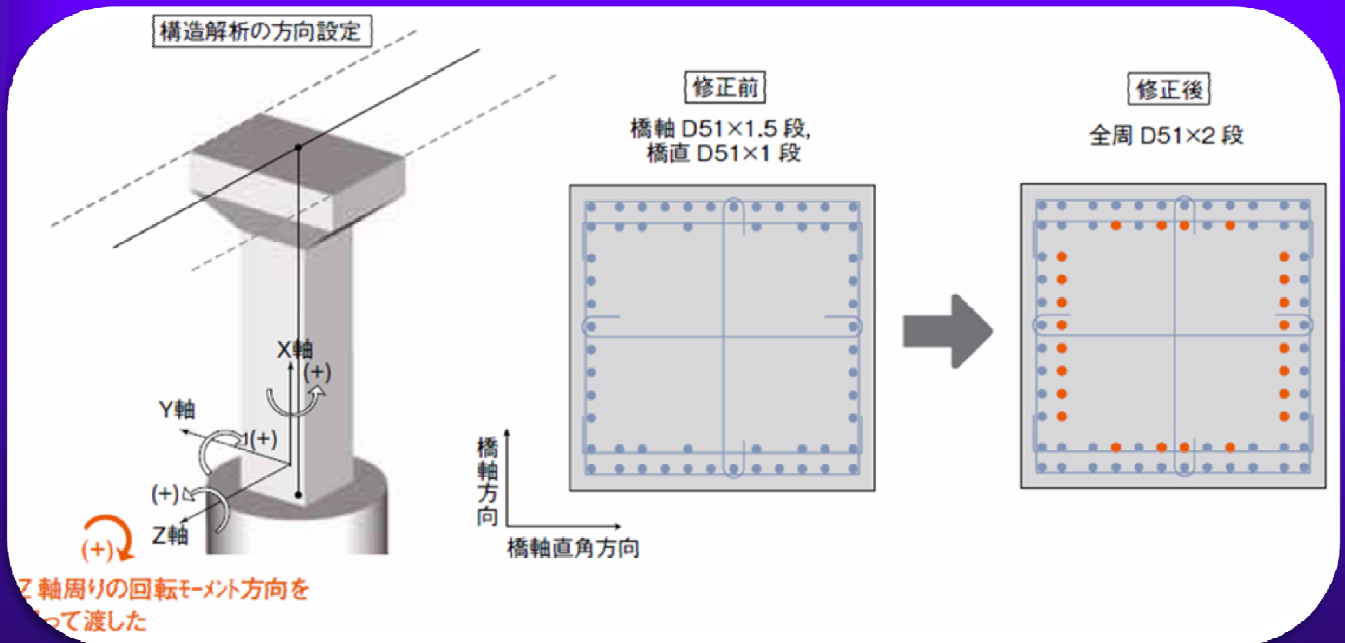
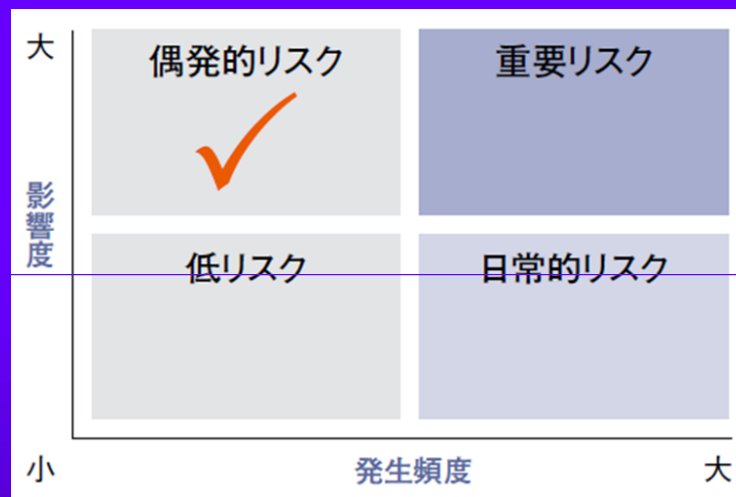
# 橋脚に作用する断面力の方向を間違えて渡した

- ✓ 掛け違い部の橋脚のみ耐力が不足していたため、主筋を増やすことで対応した。これに伴いケーソン基礎の配筋の見直しも必要となった。
- ✓ 単純ミスだが、結果に大きな影響を与えるものである。計算結果を互いにやり取りする場合には、渡す側も受け取る側も十分にチェックを行う必要がある。

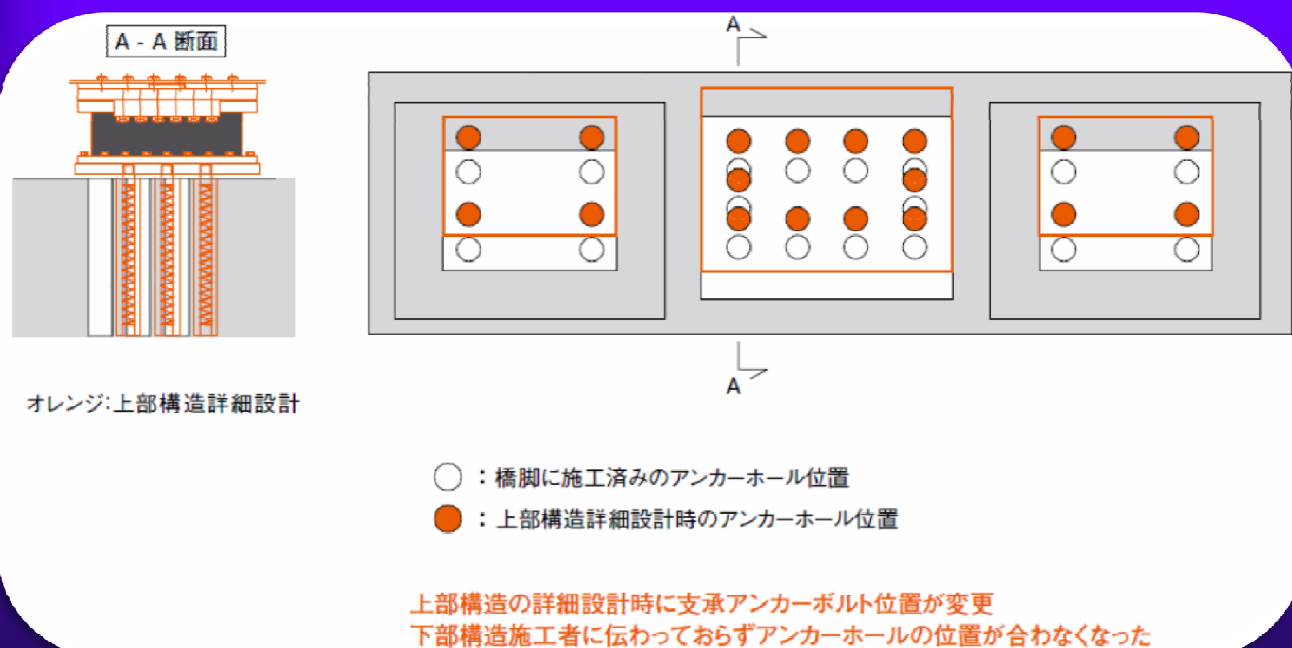
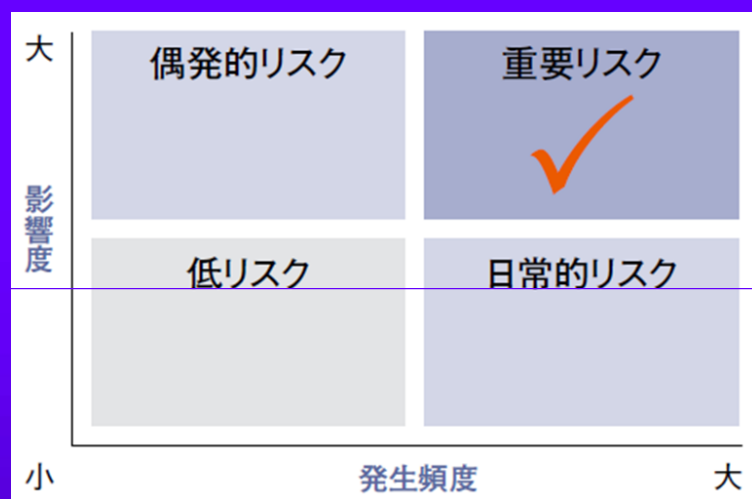
# アンカーホール位置の伝達ミスをした

- ✓ アンカーボルトを1列追加する必要が生じたため、梁上面をはつて鉄筋位置を確認し、アンカーホールを再削孔した。
- ✓ 上部施工者の条件変更が、下部施工者に伝わっていなかった。条件を変更する際には各者が共通認識できる仕組みがあれば、防止できる。

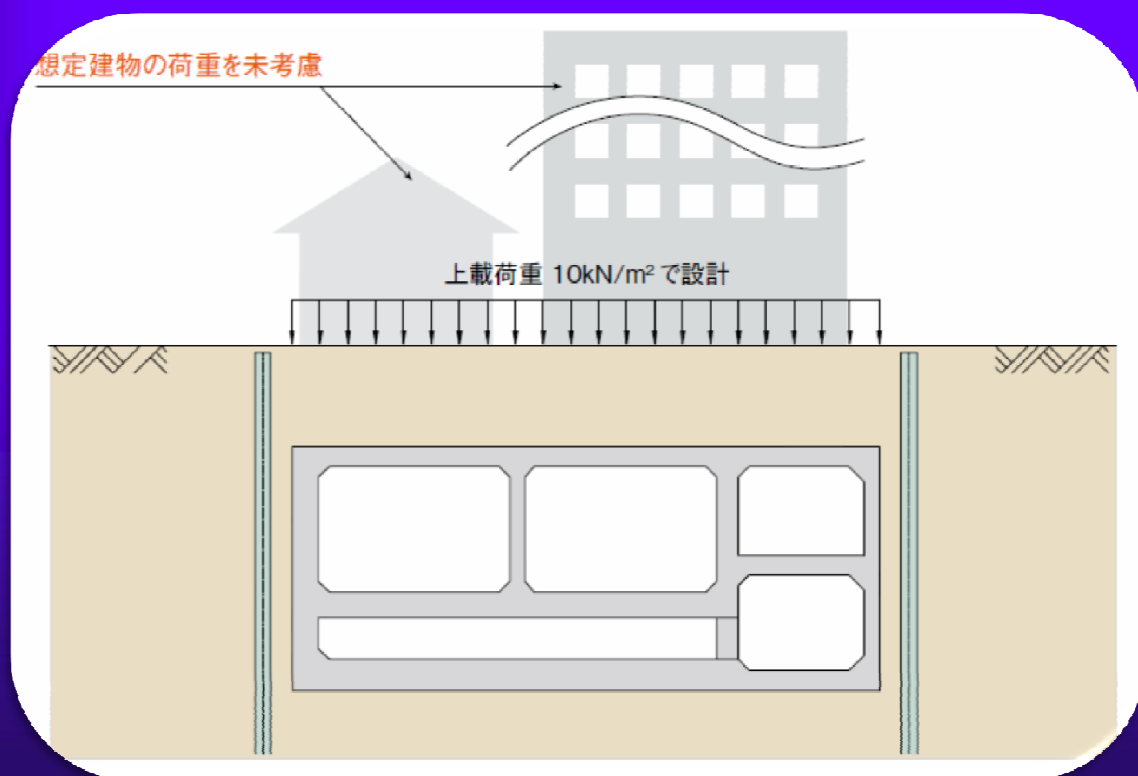
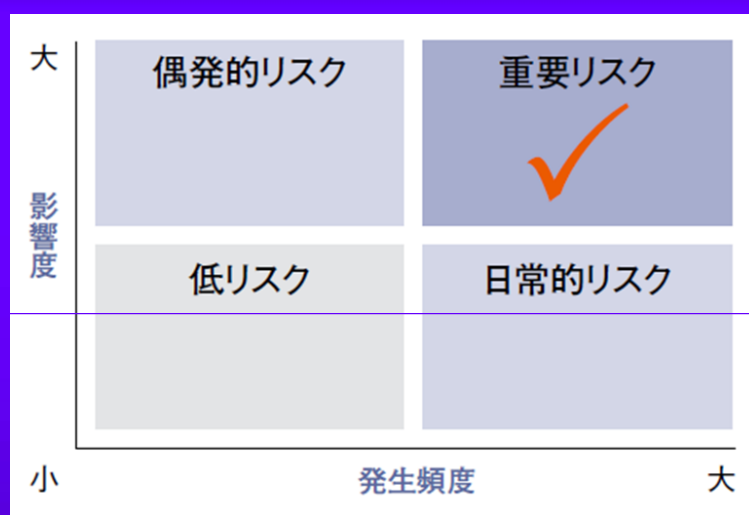
# 函体の荷重条件を誤った

- ✓ 荷重分散等を考慮した詳細な解析に基づく照査を行った結果、想定建物の荷重条件に対して許容値を満足していることを確認した。
- ✓ 発注者側の設計担当者と用地担当者の中で、用地に関する引継ぎ、情報交換・確認を重ねて実施する必要がある。
