火害を受けた鉄筋コンクリート構造物の損傷と
性能の評価に関する調査研究小委員会
(365委員会)
成果報告書

CONCRETE ENGINEERING SERIES
137

土木学会

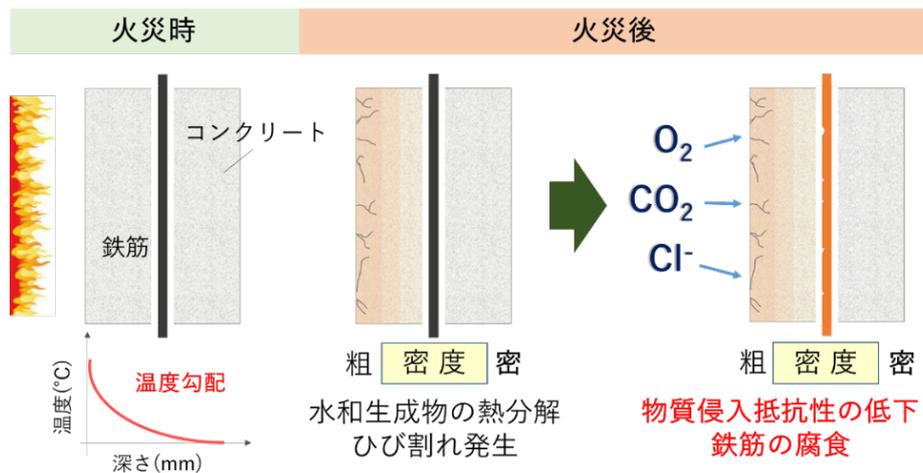
図 1.1 に鉄筋コンクリート (RC) 構造物が火災などの高温に曝された場合の損傷度と耐久性について示す。火災を受けると、コンクリート表面付近からセメント水和生成物の熱分解および微細ひび割れが生じる。その結果、コンクリートのバリア機能が低下することで物質侵入抵抗性が低下し、表面から中性化の原因となる酸素や二酸化炭素が侵入しやすくなる。加えて、塩害の原因となる塩化物イオンなどの劣化因子が侵入し内部鉄筋の腐食が発生することで、鉄筋コンクリート部材の耐力低下に繋がる危険性がある。

図 1.1 火災を受けた RC 構造物の損傷度と耐久性

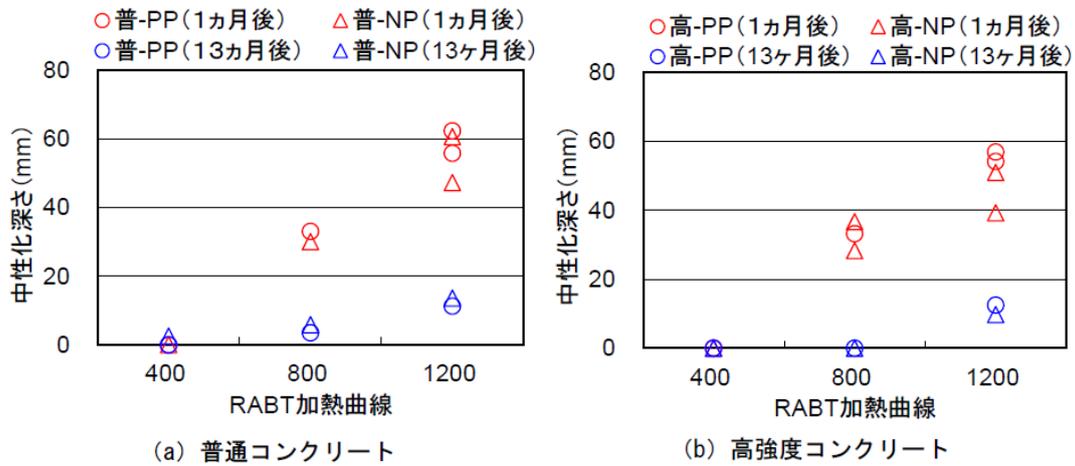
- ・受熱温度が300℃程度までであれば、受熱から長期間が経過後に、熱分解したセメント水和生成物や未水和セメントの再水和、コンクリート内部からのアルカリの移動により、中性化の進行は抑制される。一方、受熱温度が400℃を超えると中性化抵抗性は著しく低下する。
- ・受熱したコンクリートを水中で再養生すると、高温で分解した水和物の再水和により、中性化抵抗性は改善するが、受熱前の状態にまで回復はしない。また、気中で再養生を行うと、その間に中性化が進む可能性がある。
- ・加熱後に水で急冷した場合に、気中で徐冷した場合よりもその後の中性化は進行しやすくなる。
- ・フライアッシュや高炉スラグ微粉末の混和は、中性化の進行を促進する。
- ・繊維補強コンクリート（本調査範囲においては有機物繊維による補強に限る）では、繊維によるひび割れ抑制効果により受熱温度が400℃程度までは中性化抵抗性への効果が期待できるが、400℃を超えると無混入の場合と同程度となる。
- ・補修によるコーティングは、受熱したコンクリートの中性化抵抗性を改善する効果が期待できる。ただし、受熱温度が700℃程度を超えるとその効果は期待できなくなる。

図 2.2.1.1 受熱したコンクリートの中性化深さの経時変化²⁾

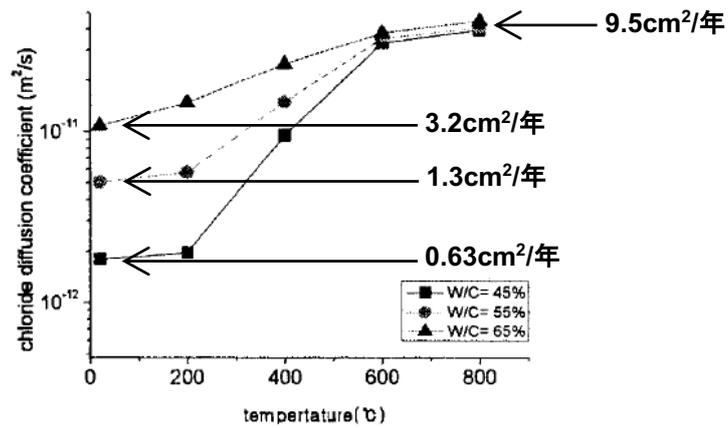
図 2.2.2.9, 図 2.2.2.10 は、普通強度のコンクリートについて、加熱時間 2 時間で、最高温度 200, 400, 600, 800℃に加熱し、その後電気泳動法による塩化物イオンの拡散実験を行った事例である。W/C45, 55, 65% の常温での拡散係数は、それぞれ 0.63, 1.3, 3.2cm²/年程度で、受熱温度 200℃では非加熱とほぼ変わらない。一方、400℃では高強度になるほど拡散係数は大きく低下し、それぞれ 2.8, 4.7, 7.9cm²/年程度になった。さらに、600, 800℃になると W/C によらず 9.5cm²/年程度まで低下した。腐食発生限界塩化物イオン濃度を 1.2kg/m³とした場合、かぶり 50 mm の鉄筋に腐食が発生する時期は、非加熱で 29 年に対して、受熱したコンクリートでは 7.5 年と解析されている。

図 2.2.2.9 受熱温度と見掛けの拡散係数の関係¹⁶⁾

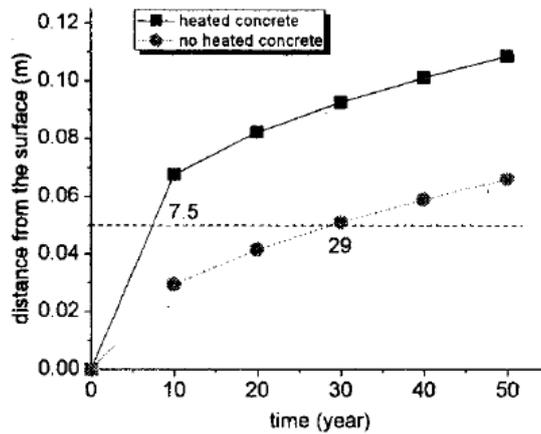
図 2.2.2.10 受熱の有無による腐食発生時期の推定結果¹⁶⁾

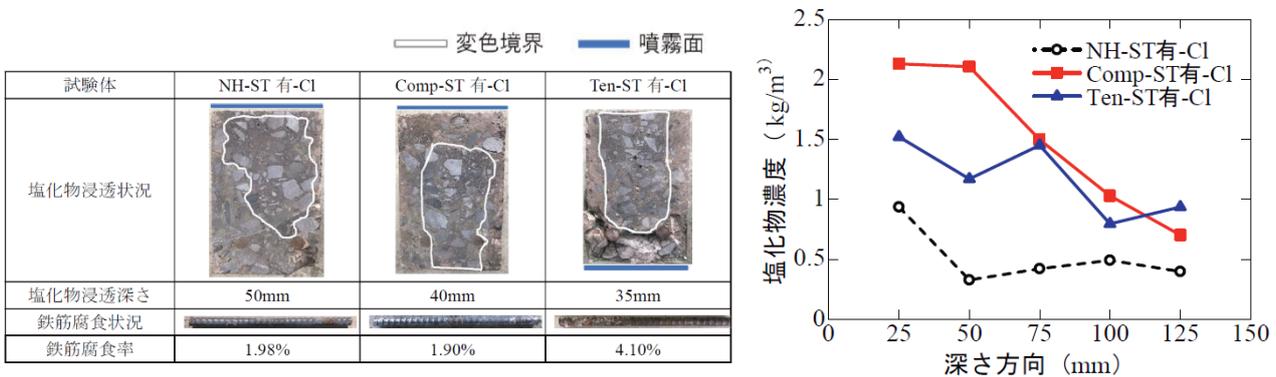
図 2.2.2.11 は、RABT30 加熱曲線で加熱した梁試験体に対して、塩水散水と屋外暴露を繰り返し、その後静的曲げ載荷試験を行い、鉄筋腐食量と塩化物イオン濃度分布を測定した事例である。塩化物イオン濃度分布は、非加熱供試体に比べて、加熱供試体では表面塩分濃度が 2 倍程度大きくなった。

図 2.2.2.11 受熱温度と塩化物イオン濃度分布の関係¹⁷⁾

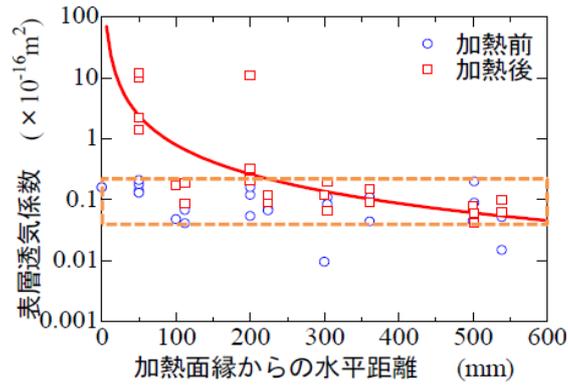
図 2.2.3.2～図 2.2.3.5 に、受熱したコンクリートの透気性にかかわる実験結果を示す。図 2.2.3.3 によれば、コンクリート表面の透気係数は、非加熱に比べて 200℃で 5 倍程度、300℃で 10 倍程度大きくなった。また、図 2.2.3.4 によれば、コンクリート表面の透気係数は、300℃で 10^3 倍以上増加し、500 度までは一定となった。700℃ではひび割れの影響により測定できなかった。さらに、図 2.2.3.5 によればコンクリート表面の透気係数は、非加熱に比べて 10^5 倍程度大きくなった。

図 2.2.3.2 受熱温度と透気係数の関係³⁾

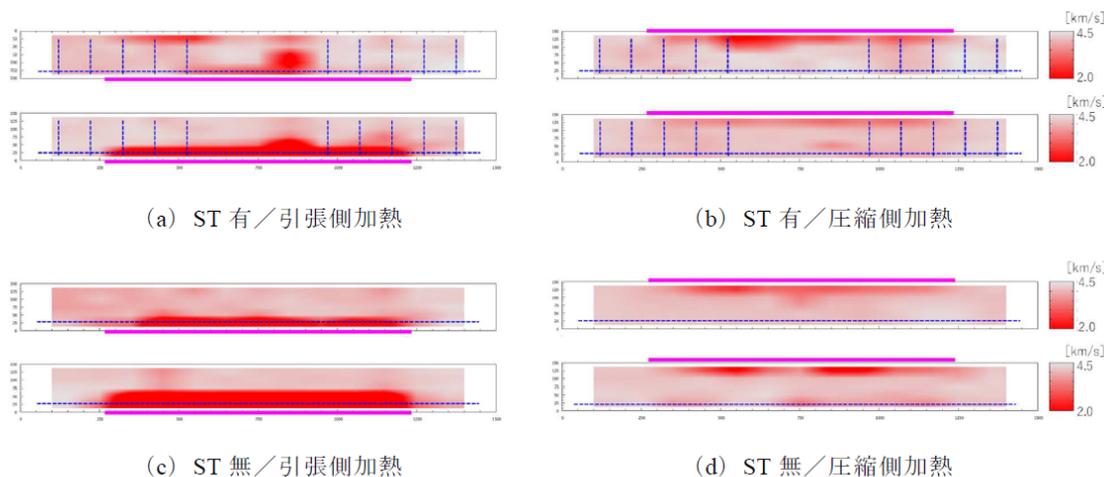
図 2.2.3.6, 図 2.2.3.7 に, 受熱したコンクリートの凍結融解抵抗性にかかわる実験結果を示す. これらによれば, ひび割れの多い部分で凍結融解作用を受けていることが示されている.

図一3 加熱後および凍結融解暴露後の超音波伝播速度分布 (上段: 加熱後, 下段: 凍結融解 70c 後)

図 2.2.3.6 受熱したコンクリートの凍結融解抵抗性¹⁸⁾

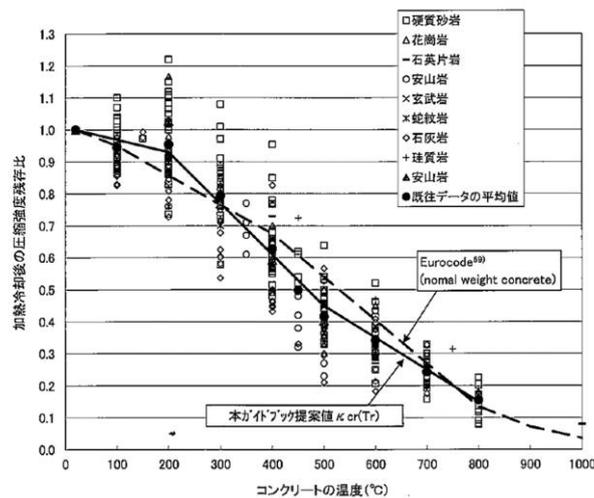
コンクリートが火災などの高温環境下に曝されると、骨材の膨張と同時にセメント硬化体に含まれる水の蒸発に起因するセメント水和物の収縮が生じ、それぞれ異なった相反挙動を示す。それに伴い、内部応力が生じる。温度が高くなるにつれ、この内部応力が次第に増大し、内部組織が破壊されることにより強度の低下が生じる。強度の低下割合は、使用材料の種類、配合、材齢などによって異なるため、ばらつきがあるものの概ね 300℃を超えたところから圧縮強度の低下が生じ、500℃程度で常温時の 5 割程度まで低下する（図 3.2.2.1）。また、400℃以上における強度低下率は圧縮強度が高いほど大きくなるとの報告²⁾もあるため、留意する必要がある。

図 3.2.2.1 加熱冷却後の圧縮強度残存比¹⁾

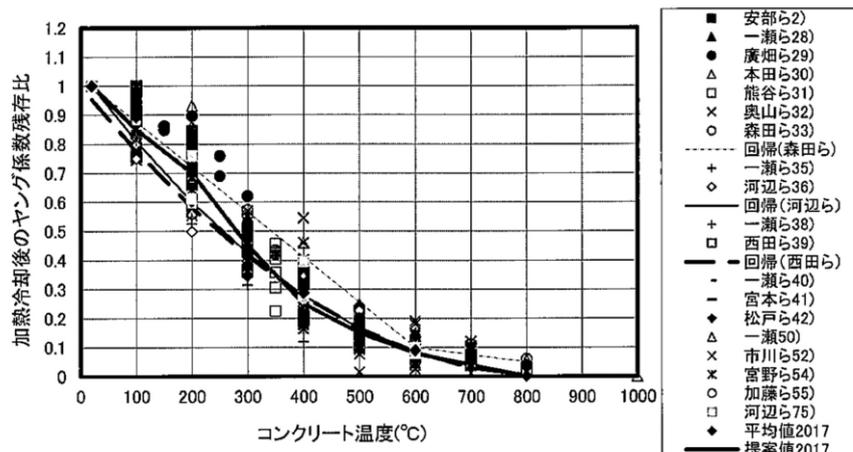
弾性係数の低下は、圧縮強度とは異なり 100℃を超える温度で低下が生じ始めたのち、直線的に低下が生じ、常温時に比べて低下する傾向が圧縮強度より大きい。コンクリートの受熱温度と加熱冷却後の弾性係数残存比の傾向を図 3.2.2.2 に示す。また、弾性係数の低下割合は骨材種類に影響を大きく受けることが報告されている。一方、セメント種類や加熱時の材齢による影響は小さいとされている。

図 3.2.2.2 加熱冷却後の弾性係数残存比¹⁾

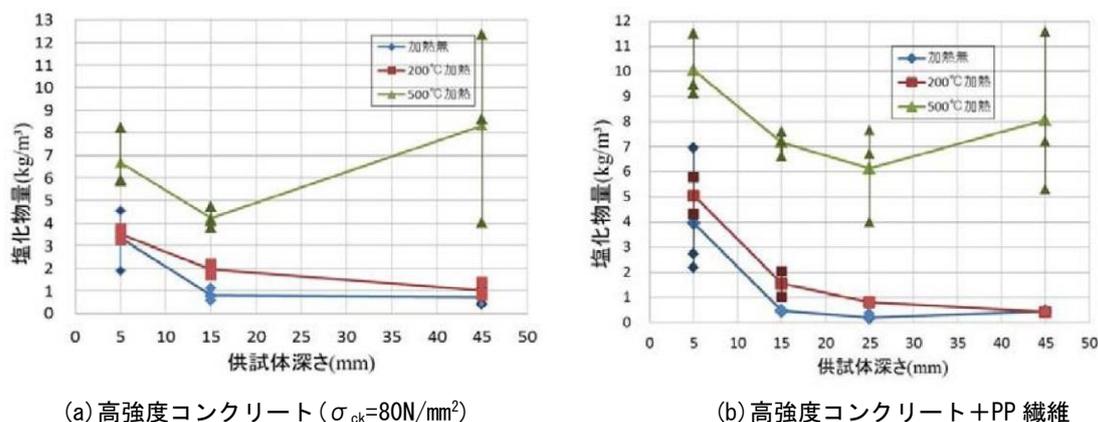
高温加熱を受けたコンクリートの物質侵入抵抗性を、塩分浸透性を指標として評価する方法が提案されている^{6),7)}。上記の手法を用いた調査結果報告⁶⁾によると、受熱温度が200℃程度までは有機繊維の混入の有無にかかわらず高温加熱を受けていない状態のものと同程度の物質侵入抵抗性を示すが、500℃では物質侵入抵抗性が低下することが報告されている(図3.2.4.1)。500℃加熱において塩化物量のバラツキが大きい点については、高温加熱により目視で確認できるひび割れが生じており、その影響によるものと考察されている。また、500℃の場合では有機繊維を混入していない試験体比べて、混入した試験体の方が物質侵入抵抗性は低くなる。これは、マトリックス中のPP繊維が熔融し、空隙が形成されたことによると考察されている。

図 3.2.4.1 塩化物量と深さの関係⁶⁾

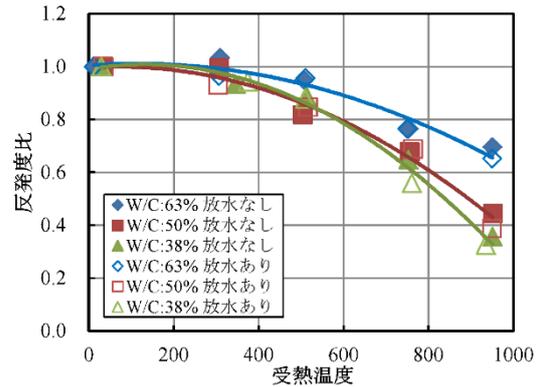
きコンクリート表面の反発度を測定し、反発度の違いから高温加熱の影響を受けている箇所と把握するものである。既往の研究⁴⁾では、反発度比はコンクリート表面が高温加熱を受けると低下し、その低下傾向は水セメント比によって異なるが、水セメント比、放水の有無に関らず、概ね受熱温度が 500℃以上であれば、反発度比によって高温加熱の影響を判断できるとされている（図 3.3.2.4）。

図 3.3.2.4 受熱温度と反発度比の関係⁴⁾

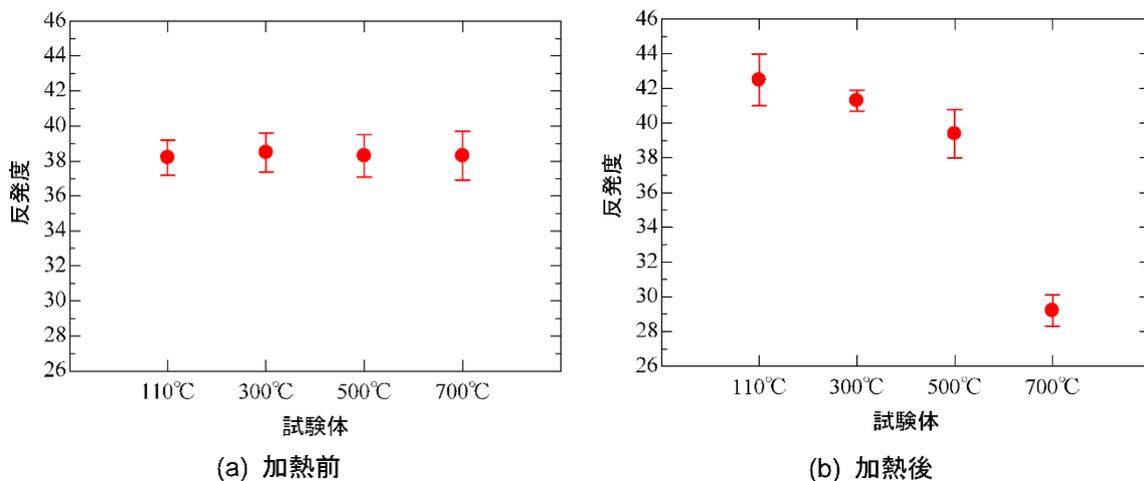
内田ら⁵⁾は、ガス加熱炉により人工的に高温加熱の程度が異なる複数のコンクリート試験体を作製し、加熱面において、非破壊試験として反発度を適用し、高温加熱による劣化評価手法としての適用可能性について検討している。各加熱温度の試験体の反発度は、JIS A 1155「コンクリートの反発度の測定方法」に規定されているリバウンドハンマー（NR 型）によって有効加熱範囲（670×670mm）内の 16 点の測定を行っている。この結果によれば、反発度は、加熱温度 110、300、500℃において加熱前の反発度より大きくなり、加熱温度が 700℃の場合は加熱前の反発度より小さくなる結果が示されている（図 3.3.2.5）。

図 3.3.2.5 反発度の測定結果⁵⁾

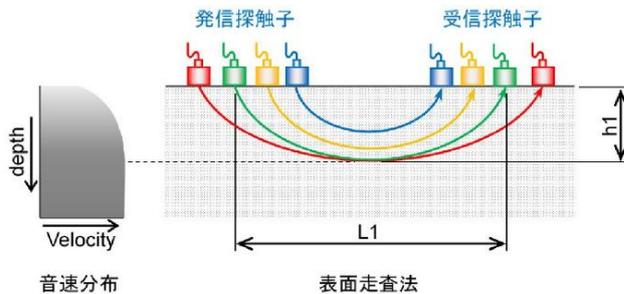
高温加熱を受けたコンクリートの平面方向に対する劣化の広がりとその深さを把握するための試験方法として、超音波表面走査法がある。超音波表面走査法は、表面からの測定で断面内の劣化深さを評価することを目的とした非破壊試験である。部材の表面に二つの探触子（発信子と受信子）を配置して超音波を伝搬させ、探触子の間隔を変化させ、測定した伝搬速度から劣化を評価するものである（図 3.3.2.24, 図 3.3.2.25）。

図 3.3.2.24 表面走査法の超音波伝搬経路のイメージ¹²⁾

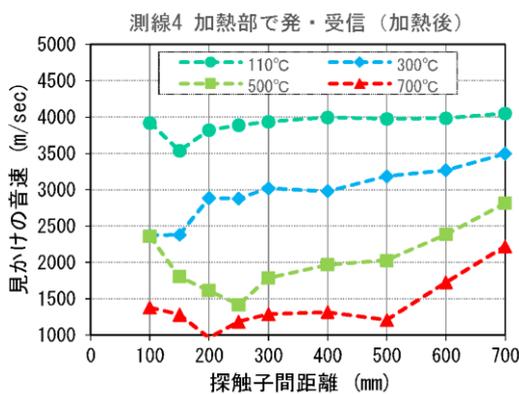
藤原ら¹²⁾は、長さ 900mm、幅 900mm、厚さ 300mm の直方体の供試体のうち、有効加熱寸法を長さ 670mm×幅 670mm とした範囲で、110、300、500、700℃の 4 水準で加熱し、超音波表面走査法による劣化範囲の評価を行っている。この試験の結果では、加熱後は、いずれの試験体も音速が低下し、加熱温度の高い試験体ほど低下の度合いが大きい結果となっている。表面走査法で測定した音速は加熱温度に応じて低下しており、また、表面走査法で測定した各試験体の加熱前後の見掛けの音速と探触子間距離の関係走次曲線にも加熱温度に対応した傾向が見られることから、これらを基準として表面走査法により断面方向の音速分布を定性的に評価できる可能性があること示している（図 3.3.2.26, 図 3.3.2.27）。ただし、加熱後の試験体では、ひび割れの影響で超音波の伝搬経路が大きく変化していた。伝搬経路はひび割れの発生状況や探触子との位置関係によって様々に変化するため、幾何学的に伝搬経路やその距離を推定するのは難しく、現時点では表面走査法で劣化深さを評価することは困難であることを指摘している。

図 3.3.2.26 表面走査法の音速
(加熱部で発・受信：加熱後)¹²⁾

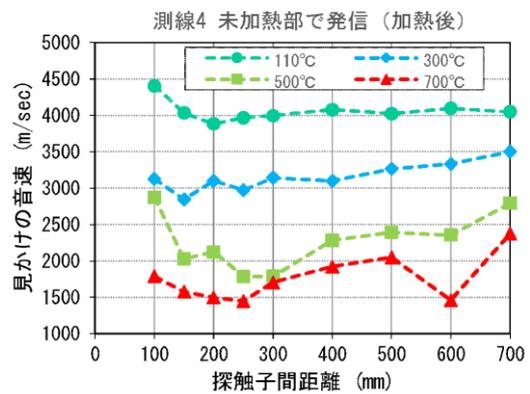
図 3.3.2.27 表面走査法の音速
(未加熱部で発・受信：加熱後)¹²⁾

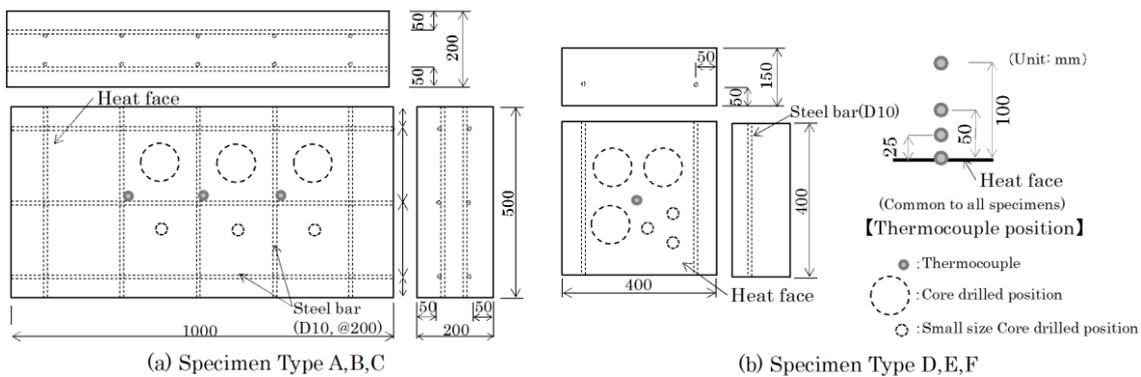
春畑ら¹⁴⁾は、1000mm×1000mm×200mm、及び400mm×400mm×150mmのサイズの配合を変えた6種類(図3.3.3.1)に対して、加熱無し、およびRC造集合住宅における火災の特徴を勘案し、300℃、500℃、750℃、950℃の温度条件の供試体から、直径100mmのコアおよび直径30mmのコア(図3.3.3.2)を採取し、圧縮強度と受熱温度との関係について実験的に検討を行っている。この試験によれば、小径コアの圧縮強度残存比は、小径コアの軸方向中央部の温度と高相関性が確認されている(図3.3.3.3)。なお、小径コア圧縮強度残存比は、コンクリート加熱側面および内側において、加熱後の小径コアの圧縮強度を未加熱試験体の小径コアの圧縮強度で除して求めており、小径コアの軸方向中央部の最高温度は、コンクリート内部に設置した熱電対で測定した最高到達温度を直線補完したものとしている。なお、小径コアについては、土木研究所における測定要領(案)¹⁵⁾等も示されており、今後の活用が期待される。

図 3.3.3.1 試験体の形状と寸法¹⁴⁾

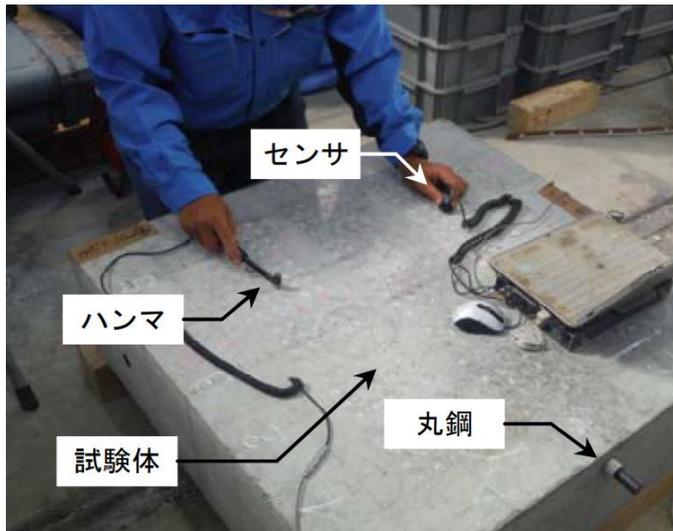
岩野ら¹⁾は、高温加熱を受けたコンクリートの表面に弾性波の入力点と受信点を複数点設け、各入力点と受信点において、衝撃弾性波の伝搬時間を測定することにより、劣化深さを評価する方法（多点表面伝搬時間差法）を提案している（写真3.4.2.1）。高温加熱を受けたコンクリートでは、表面側の弾性波速度は内部よりも低下し、表面からの深さが大きくなるにしたがって劣化が軽減され、弾性波速度が徐々に大きくなる（ミラージュ層）と想定される。そのため、測定された伝搬時間差からコンクリート表面からの深さと弾性波速度の関係式を推定し、劣化深さを評価する方法である（図3.4.2.1, 図3.4.2.2）。

写真 3.4.2.1 測定状況

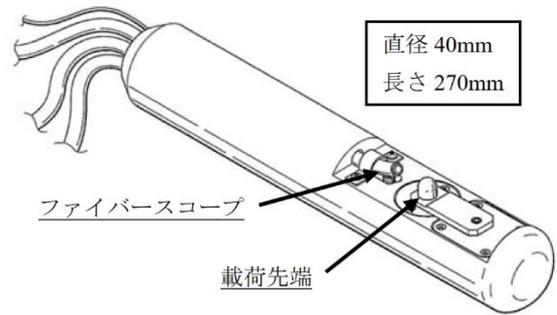
コンクリート表面に 42mm の小径のコア孔を開け、直径 40mm、長さ 270mm と小型の試験装置（孔内局部載荷試験装置）を用いて局部的に載荷試験を行うことにより劣化の程度を調査する方法が提案されている（図 3.4.3.1）。孔内に挿入する試験装置は、変位計や油圧ピストンを内蔵した直径 40mm、長さ 270mm の円柱状の本体とコアの孔壁に貫入させる載荷先端部、載荷位置を目視確認するためのファイバースコープから構成されている²⁾。皿井ら³⁾は、断面が 250mm×250mm の柱と断面が 250mm×200mm の梁からなるコンクリートの

図 3.4.3.1 孔内局部載荷試験装置

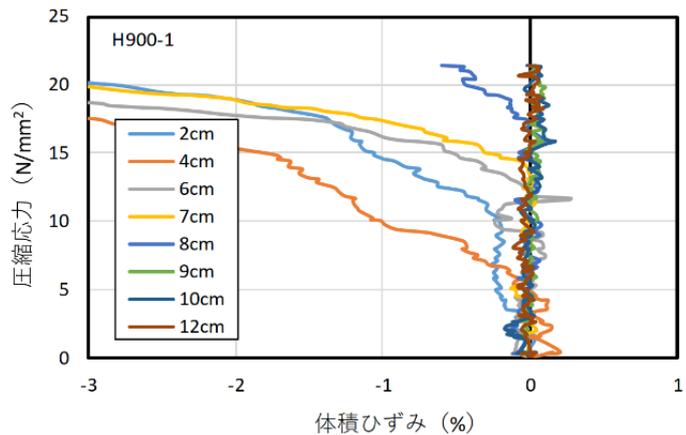
図 3.4.4.7 体積ひずみと圧縮応力の関係

変化から高温加熱によって損傷を受けた劣化深さを推定している。図 3.4.4.7 に抽出したひずみの例を示す。この例では、70～80mm までの体積ひずみが載荷中に負側に挙動しており、損傷を受けた表層コンクリートの劣化深さとして推定している。

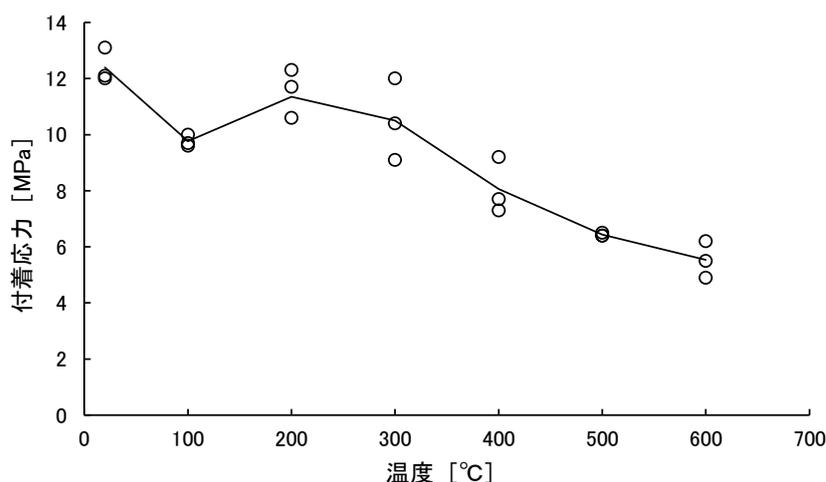
図 3.5.1.1 は、常温から 600℃までの温度範囲において、高温下での付着応力の変化を示している¹⁾。この検討で用いたコンクリートの圧縮強度および鉄筋の降伏強度はそれぞれ 23.9N/mm² および 383N/mm² である。この検討では、温度上昇速度を 3℃/min. とし、供試体内部温度が目標温度に達した時点で载荷を行っている。これによると、高温下での最大付着応力は、100℃で一度低下するものの、200℃では常温時と同程度まで回復し、その後、受熱温度の上昇に伴い付着応力が低下することが分かる。この挙動は、高温下での圧縮強度の変化と酷似しており、圧縮強度の低下が最大付着応力に影響を及ぼすと考えられる。また、文献 1) では、引抜試験初期の付着剛性についても示されており、温度上昇に伴い付着剛性が低下すること、および、400℃から 500℃の間でその低下が著しいことが報告されている。これはつまり、高温加熱により付着性能が低下し、部材の剛性低下、たわみの増大が懸念されることを示唆するものである。

図 3.5.1.1 高温下での付着応力度 (文献 1) を基に作成)

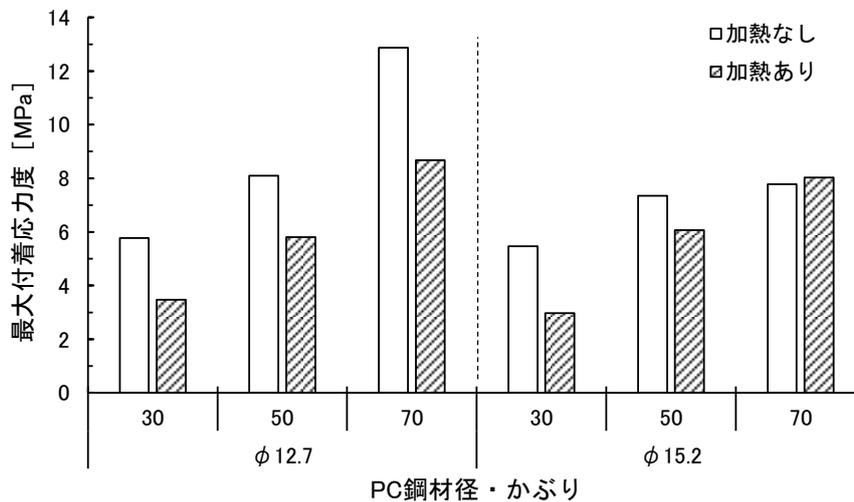
図 3.5.1.2 は、プレテンション方式の PC 部材が高温加熱を受けることを想定し、高温加熱が PC 鋼材の付着特性について検討を行った結果である²⁾。ここでは、コンクリートの設計基準強度を 50N/mm²、PC 鋼材径およびかぶりを実験要因として、700℃、30 分間の加熱を受けた後に引抜試験を実施している。図 3.5.1.2 より、PC 鋼材の径やかぶりによらず、高温加熱を受けることにより最大付着応力が低下することが確認される。

ただし、かぶりが大きい場合、付着応力の低下が小さくなる傾向もまた確認される。これは、加熱条件が一定であるため、かぶりが大きいほど、鋼材位置における受熱温度が低くなり、鋼材位置における損傷が相対的に減少するためと考えられる。換言すると、かぶりが大きく取られていても、鋼材位置における温度がある一定以上になると、付着応力が低下し、プレストレスの減少、部材としての剛性・耐力の低下などが生じることが懸念される。

図 3.5.1.2 PC 鋼材径とかぶりの異なるコンクリートの加熱後の付着応力（文献 2）を基に作成）

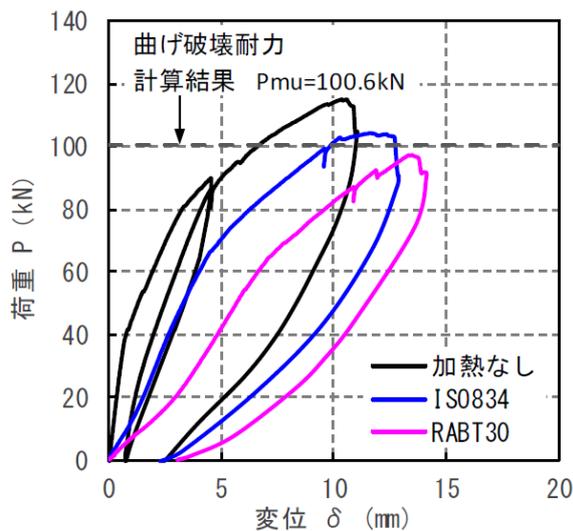
文献 5) では、加熱後の常温下での静的曲げ載荷試験による耐荷性能について実験的検討を行っている。初期剛性が大きく低下し（図 3.5.2.5、載荷時のひび割れ幅は、加熱により生じたひび割れが、載荷直後から開きはじめ（図 3.5.2.6）、最大荷重は 10～16%程度低下（図 3.5.2.7）、鉄筋降伏時荷重は 20～33%程度低下する（図 3.5.2.8）ことを示している。つまり、PC 鋼材の受熱温度が PC 鋼材強度の低下が生じない範囲

図 3.5.2.5 荷重－変位の関係⁵⁾

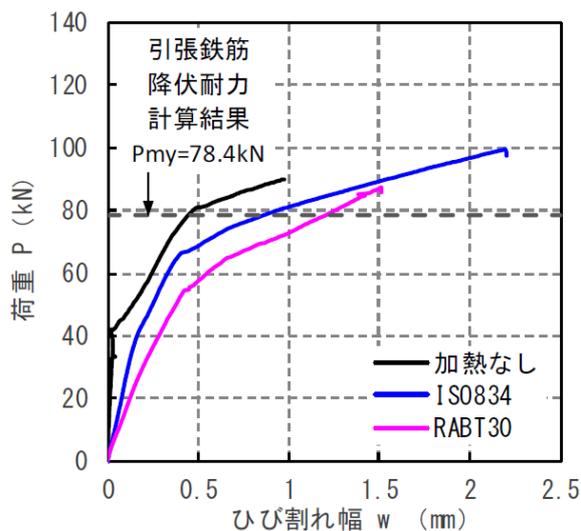
図 3.5.2.6 荷重－ひび割れ幅の関係⁵⁾

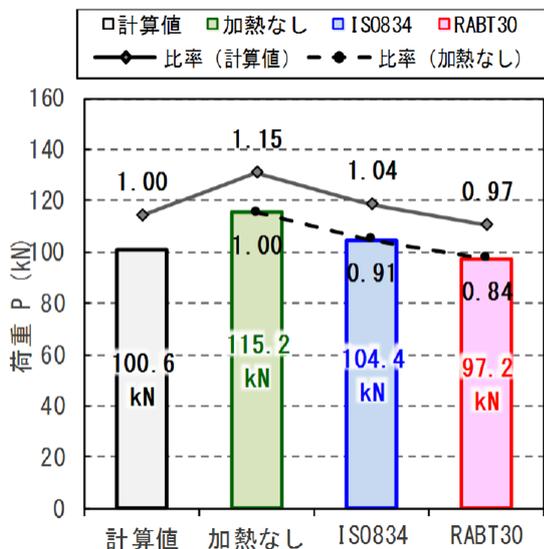
図 3.5.2.7 最大荷重と曲げ耐力の比較結果⁵⁾

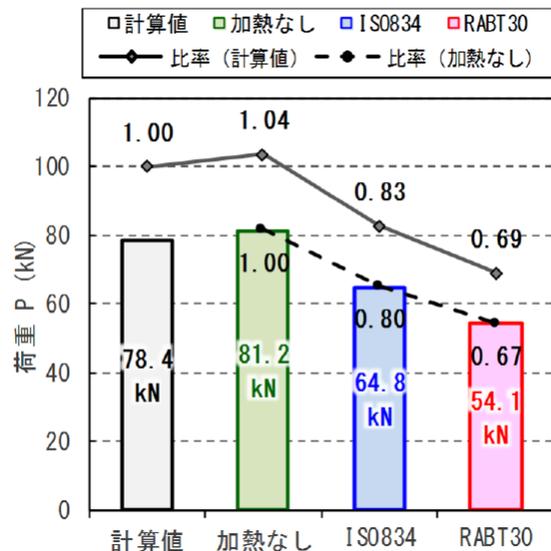
図 3.5.2.8 引張鉄筋降伏荷重と降伏耐力の比較結果⁵⁾

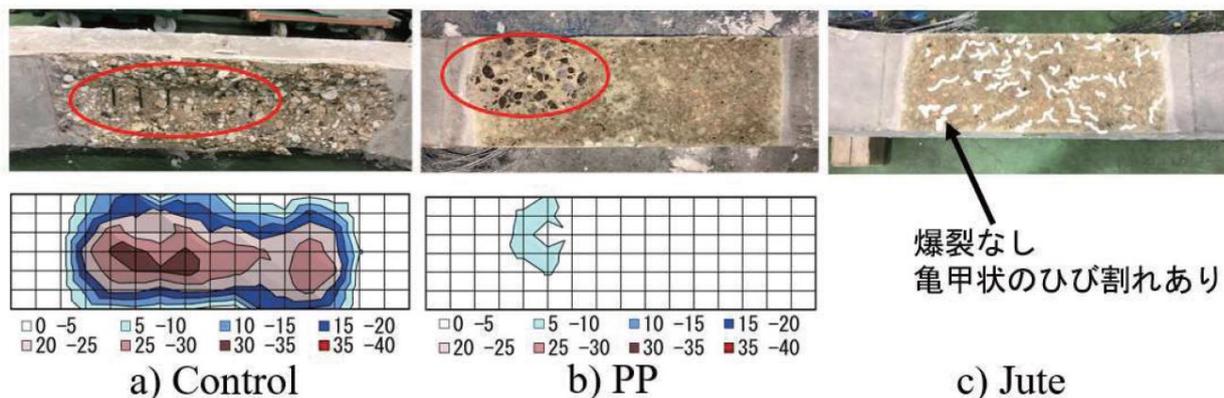
図 3.5.2.9 は、加熱後の試験面の状況および爆裂深さのコンター図として示したものである。繊維を混入していない供試体 (Control) では、全域にわたって爆裂が生じ、内部のスターラップが露出しているのに対して、繊維を混入することで爆裂が抑制されていることが分かる。特に、Jute 繊維を用いた場合、表面に亀甲状のひび割れが確認されるものの、爆裂が生じていないことが確認される。PC 構造は、導入されるプレストレスの影響により、RC 構造に比べて、高温加熱時に爆裂を生じやすいことが多く報告されているが、繊維

図 3.5.2.9 加熱面の状況およびコンター図 (単位: mm) ⁶⁾

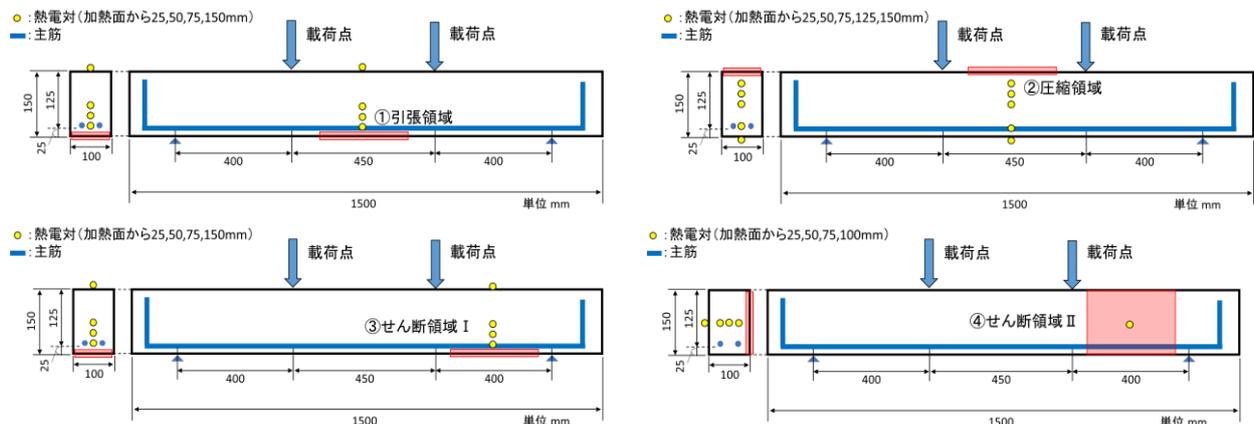
迫井ら¹⁰⁾は、100×150×1500mm の RC はり部材（圧縮強度：51.6N/mm²）に対して、図 3.5.3.1 に示すように、部分的（①等曲げ区間の引張領域、②等曲げ区間の圧縮領域、③せん断領域の下面加熱、④せん断領域の側面加熱）に高温加熱を受けた場合の損傷評価および耐荷性能について検討を行った。加熱後の超音波伝搬速度分布より、加熱を受けたものは加熱範囲を中心として低い超音波伝搬速度が確認される一方で、加熱領域の違いによらず、加熱中心から 300mm 程度離れた箇所では、加熱無しにおける超音波伝搬速度と同程度の値を示すことが報告されている。また文献 10) では、加熱後の供試体側面において測定した表層透気係数について検討も行われており、加熱箇所付近では著しく大きな表層透気係数を示すものの、加熱箇所からの距離が離れるほど、表層透気係数は小さな値を示し、十分離れた箇所では加熱無し供試体と同程度の表層透気係数を示すことが報告されている。表層透気係数とその測定位置における超音波伝搬速度との関係には、高い相関関係が認められることから、高温加熱に伴う損傷範囲の評価・推定において、表層透気試験を利用可能であるとしている。これらの RC はりに対して、静的載荷試験により得られた荷重—変位曲線が図 3.5.3.2

図 3.5.3.1 供試体・加熱範囲概要¹⁰⁾

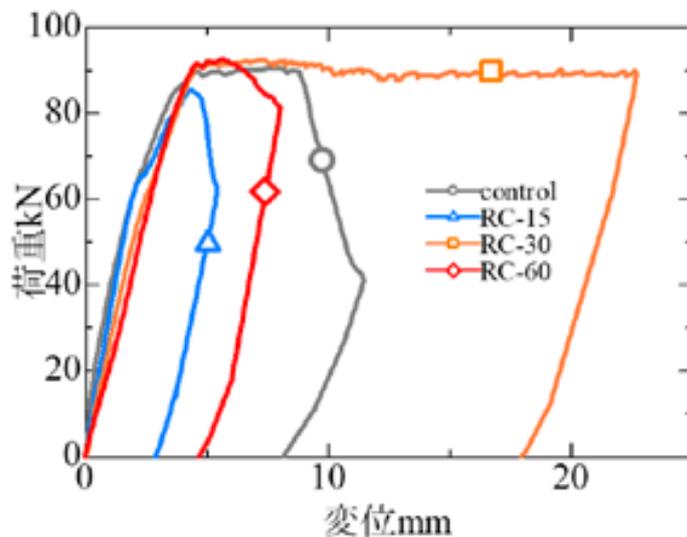
図 3.5.3.7 は、150×200×1200mm の RC はりを用いて、引張側中央 900mm を加熱領域として、ISO834 加熱曲線による加熱継続時間の違い（加熱無し、15 分加熱、30 分加熱、60 分加熱）が耐荷性能に及ぼす影響について検討を行った結果である。これより、加熱継続時間に違いによらず、最大荷重は同程度の値を示す一方で、初期剛性は、加熱時間が長いほど小さな値を示す傾向にあることが確認される。なお、30 分加熱にお

図 3.5.3.7 加熱継続時間が異なる RC はりの荷重－変位関係

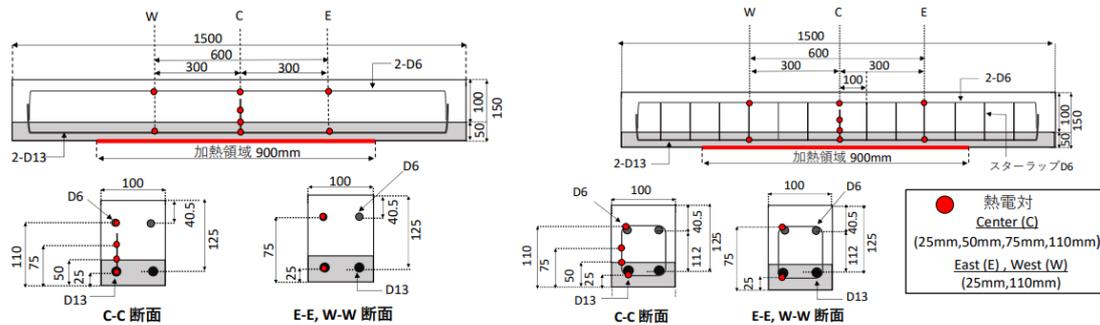
後藤ら¹⁸⁾は、ポリマーセメントモルタル（以下、PCM）による断面補修を行った RC 部材が火災など高温加熱を受けることを想定し、その爆裂性状に関する検討を行っている。文献 18) での検討に用いられた試験体は図 3.5.3.10 に示すとおりであり、スターラップの有無および PCM へのナイロン繊維の混入の有無を実験要因としている。試験体の引張側中央 900mm を加熱領域として、RABT30 加熱曲線により加熱試験を行い、はりの爆裂性状を確認している。

図-3.5.3.10 供試体概要（左：スターラップなし，右：スターラップ有り）¹⁸⁾

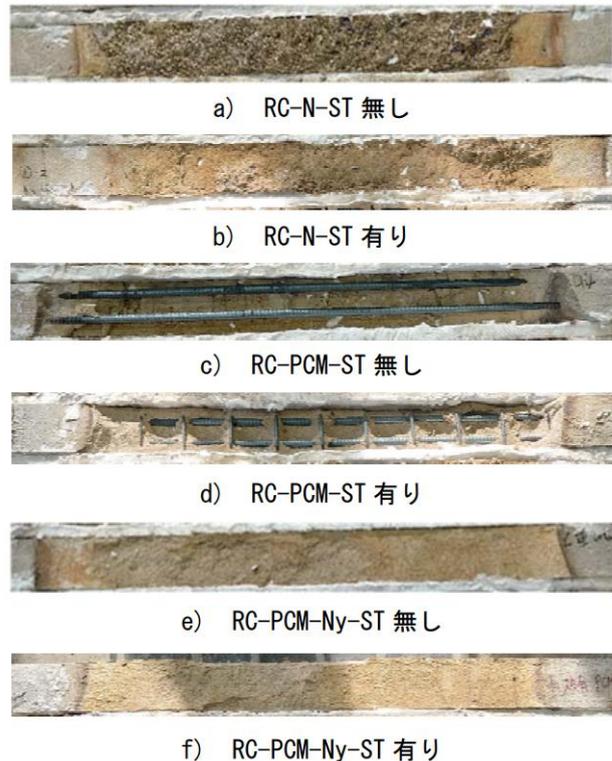
文献 18) においては、加熱後の耐荷性能および耐久性について検討されていない。PCM は、物質移動抵抗性が高く、補修材として適した性能を有するとされ、主要な断面修復材の一つとして用いられることが多い一方で、ここで示されるように、補修箇所が加熱を受けると、著しい損傷を生じる可能性が高いことに留意が必要となる。

図-3.5.3.11 加熱後の RC はり損傷状況¹⁸⁾

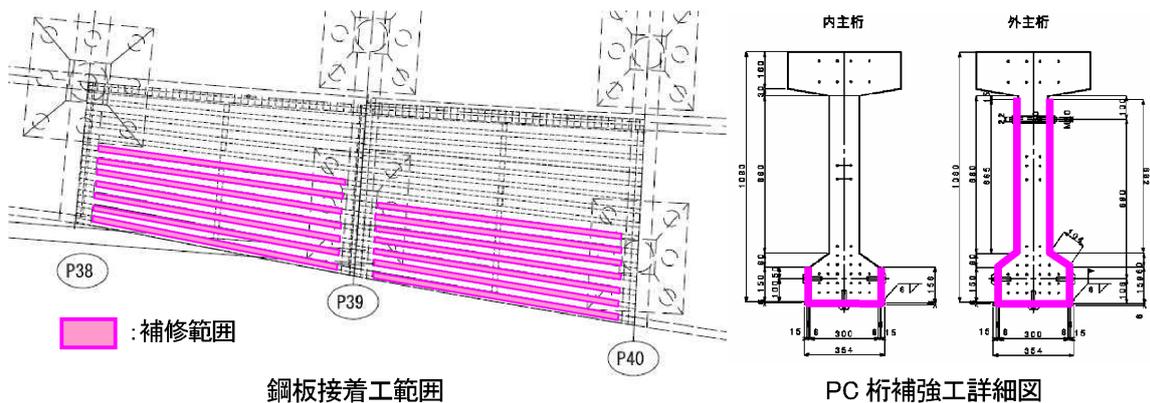
下部工や壁高欄については，コンクリートのかぶり部分の浮きや剥離が生じているものの，圧縮強度や静弾性係数に大きな低下は生じておらず，設計基準強度以上の材料強度が確保できていたことから剥落防止工を併用した断面修復を行っている．下部工の鋼板巻立て部では表面塗装の焼失や鋼板の変形，充填樹脂の流出・焼け焦げが見られ，柱コンクリートとの一体性が確保されないと判断されたことから，現況の鋼板を撤去し，再度鋼板巻立てを行う対応が取られた．

図 4.2.7.1 上部工の補強範囲と鋼板接着配置

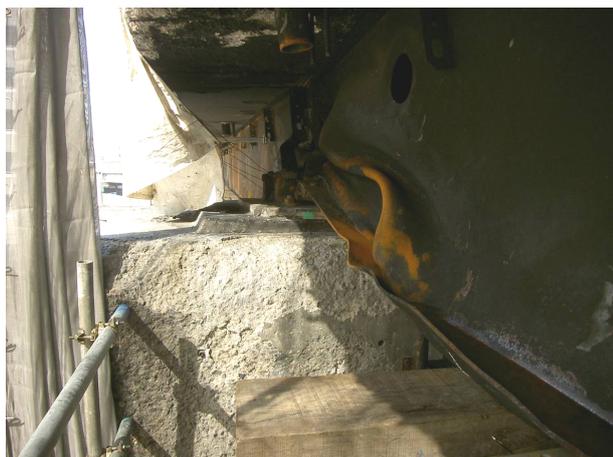
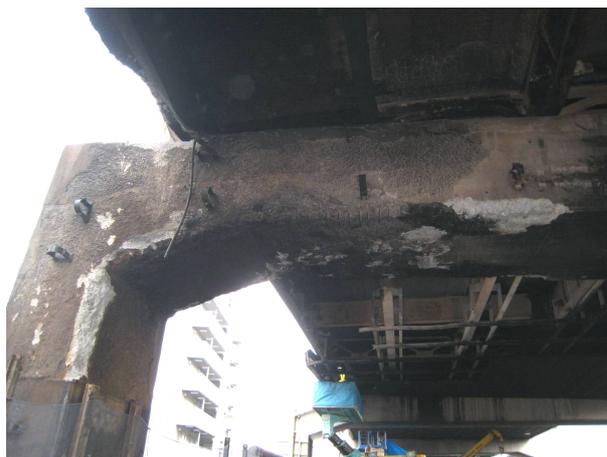
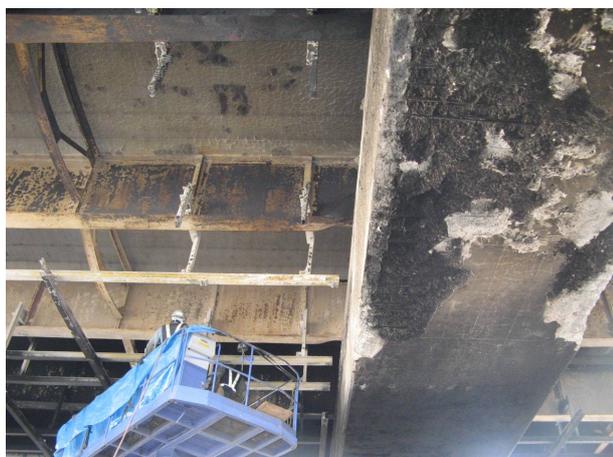
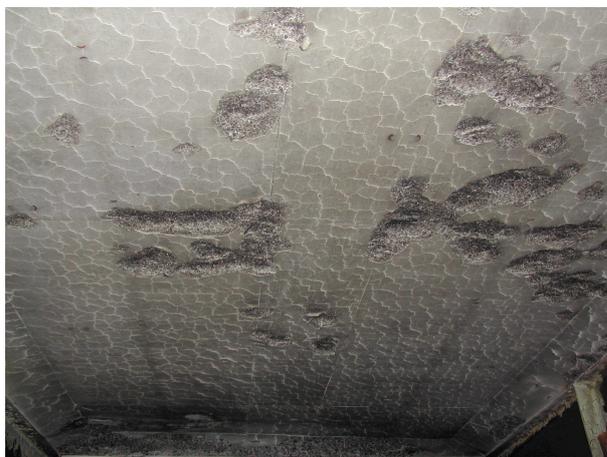
写真4.2.8.1 火災による損傷

この火災事故は、2層構造の下層で発生したため、上層の橋梁に損傷が集中した。鋼主桁の損傷の範囲は、上下層2径間およびその上層の隣接橋梁の一部に及んだ。上層の鋼桁は熱の影響により変形し、塗膜剥離などの損傷が発生した。特に直上の桁については、1200mmの桁高が600mm程度まで変形し、上層の路面は700mm程度沈下した。床版下面には、亀甲状のひび割れやかぶりコンクリートの剥離、剥落が多数発生した。橋脚についても、かぶりコンクリートの剥離や帯鉄筋が露出した。また、耐震補強として巻き立てられていたアラミド繊維シートが焼失した。その他、遮音壁、裏面吸音板、排水施設、電気配線設備などの付属物も多数焼失および損傷した。写真4.2.8.1に火災による損傷を示す。

(a) 鋼主桁の損傷状況

(b) コンクリート橋脚の損傷状況

(c) 橋脚下面と上層床版裏面の損傷状況

(d) 上層床版裏面の損傷状況

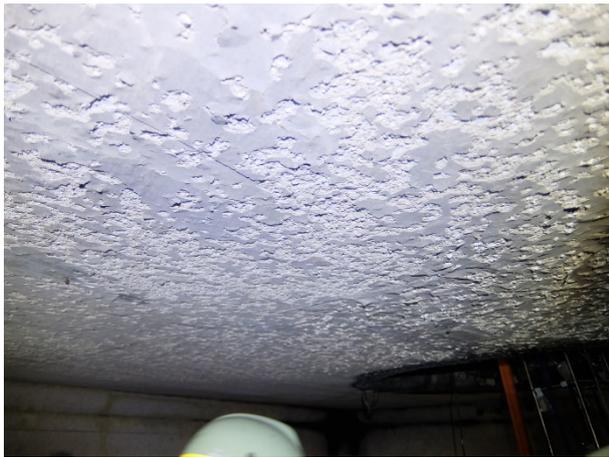
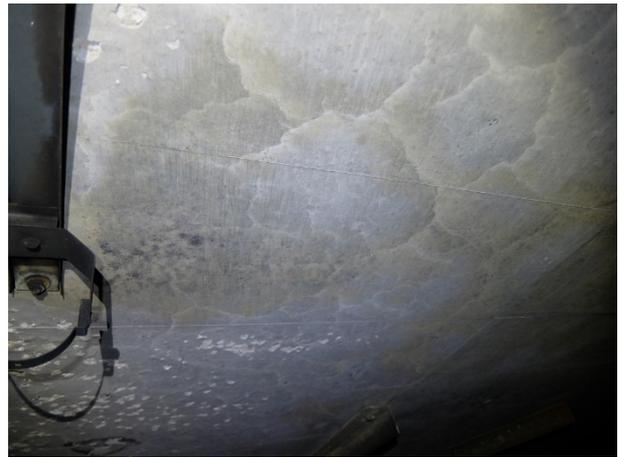
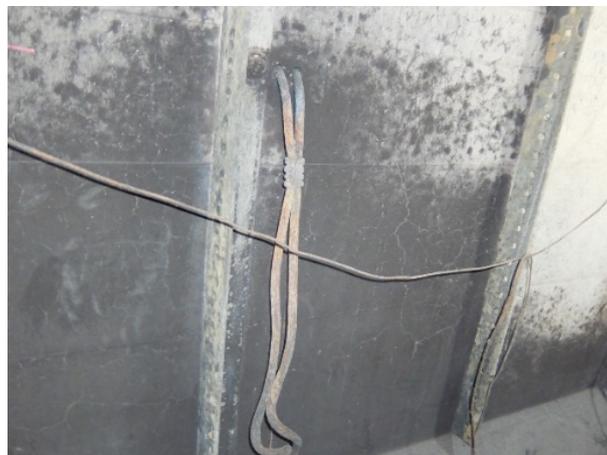
写真 4.2.9.1 火災による劣化状況

2016年10月、東京電力パワーグリッド(株)が保有する新座洞道(埼玉県新座市)の地下マンホール内において電気事故による火災が発生した。この火災により火元階の天井および側壁を中心に写真4.2.9.1に例示するようなポップアウト、ひび割れが生じ、火元から離れた上層階ではすすの付着が確認された。コンクリートの受熱時間は、火災発生から鎮火までの時系列から2時間半～3時間程度と推定している。

(a) ポップアウト

(b) ひび割れ

(c) すす付着

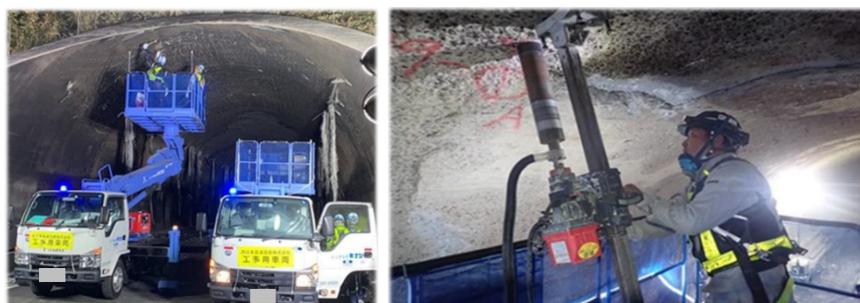
技術検討会の審議結果から、火害状況の把握のため、たたき検査、コア抜き等が行われるとともに、覆工コンクリートの圧縮強度、中性化深さ、反発硬度などが調査された。この調査結果から火害による部分的な強度劣化が生じていることが確認された。写真 4. 2. 11. 2 にたたき検査状況およびコア削孔状況を示す。また、覆工厚については電磁波調査およびコア供試体から設計覆工厚 55cm 以上であることが確認されている。さらに、設計断面から 20cm 以深の超音波伝播速度も確認されており、火害の影響を受けた覆工であっても、品質「良」と判定され（表 4. 2. 11. 1）、火害の影響が小さかったことが報告されている。

写真 4. 2. 11. 2 たたき検査状況（左）およびコア削孔状況（右）¹⁾

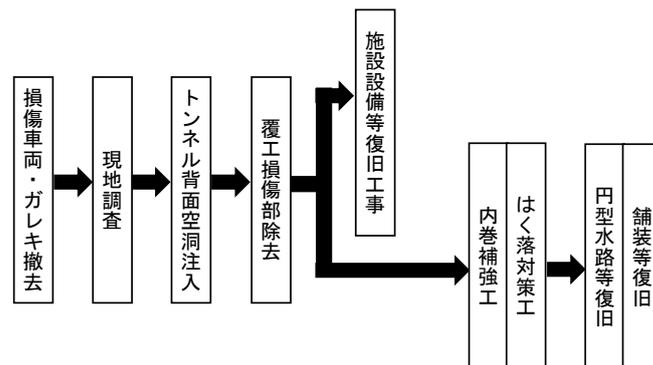
調査の結果から、覆工コンクリートの損傷状況に応じた復旧計画が議論された。主として、覆工コンクリート表面からの影響が深い箇所は、損傷したコンクリートを除去し、新しいコンクリートを打設する内巻補強工が採用された。一方、影響が浅い箇所は、剥離落下の危険性があるコンクリートをはつり落とし、塗布系材料を覆工する内面補強工が補修方法として採用された。復旧作業の流れを図 4.2.11.2 に示す。また、復旧作業状況を写真 4.2.11.3 に示す。

図 4.2.11.2 復旧作業の流れ（文献 1）からアレンジ

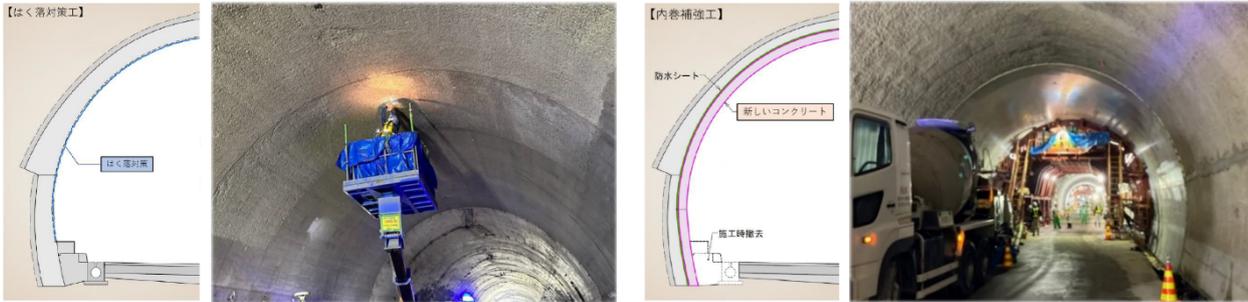
(a) 覆工コンクリート損傷部の除去作業状況

(b) 内面補強工（剥落対策）（左）および内巻補強工（右）
