地震工学委員会 2026年度 第1回研究会

「レジリエントな水循環ネットワークの実現に向けた技術の研究小委員会」

活動報告

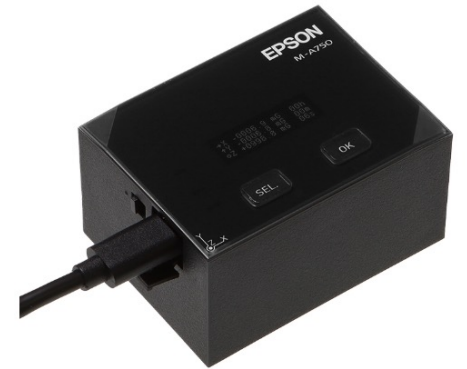
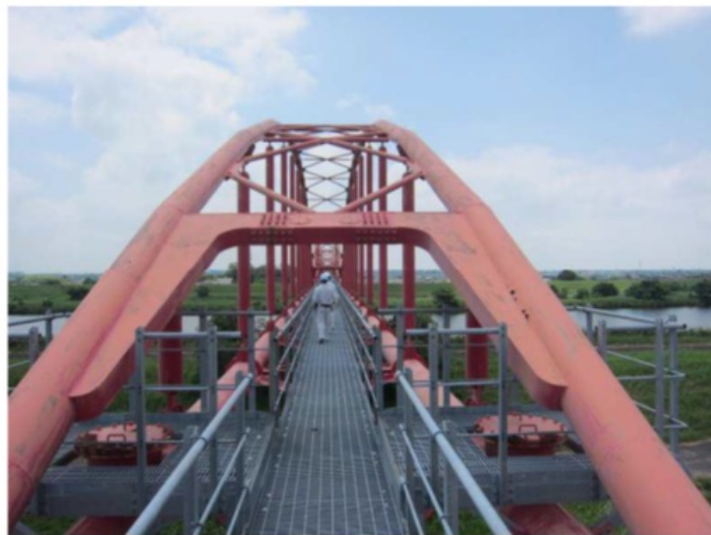
<フィールド候補No.2>

- 地域：関東某所
- 形式：ランガー補剛形式水管橋
- 支間長：68.88m + 62.94m + 62.94m + 68.88m (4 径間)

スマート振動センサー M-A750FB

2つの手法で水管橋の
振動測定調査を行いたい

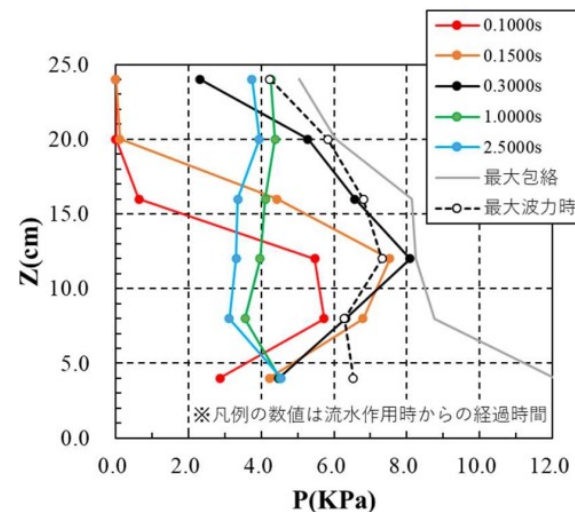
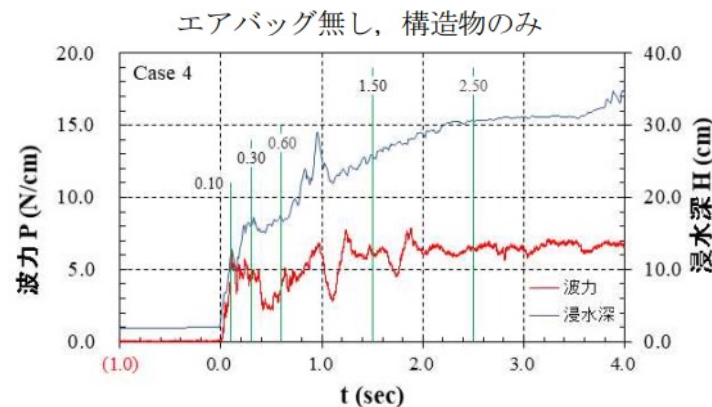
(活動事例：陸上構造物に作用する波圧のエアバッグによる低減について)

漏気型エアバッグ：10 cm厚，漏気口：1 cm×5 cm

構造物の前面に緩衝材を設置することで波圧の鉛直分布が大きく変化する（凸凹など）。材質によっても変化。

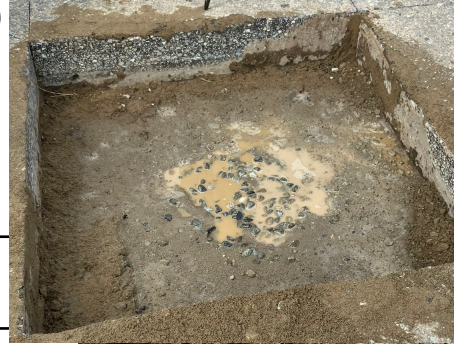
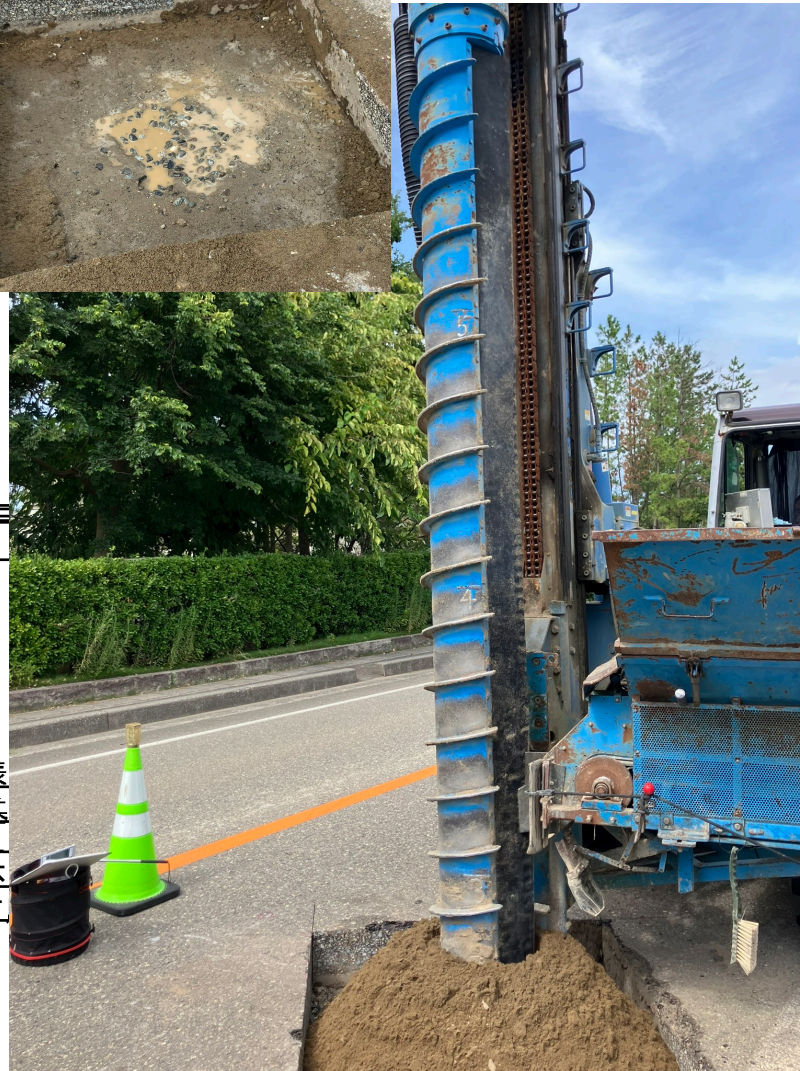
施工状況

(活動事例：下水道管路を対象とした碎石柱による埋設管路の浮上対策工法の設計手法の確立)

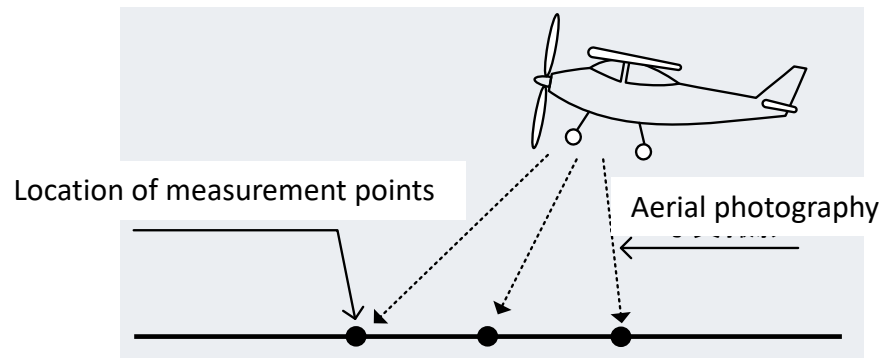
(活動事例：地盤ひずみに着目した側方流動による管路被害個所の絞り込み手法の研究)

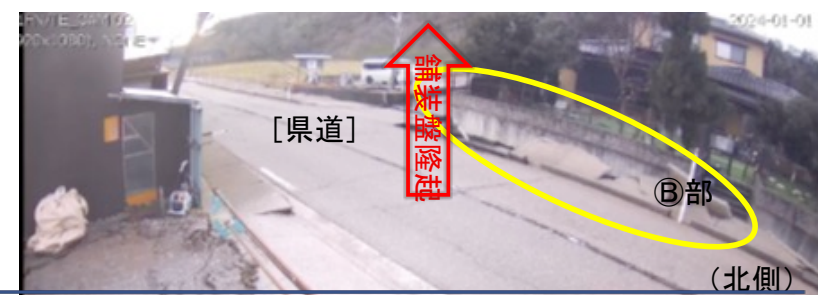
(活動事例：側方流動による管路被害メカニズムの解明 (解析結果と動画との検証))

周辺的地盤・地形条件
過剰間隙水圧の消散過程
地震の継続時間
地盤の透水係数
