地盤の液状化に関する研究・技術開発に携わって

東京電機大学 総合研究所客員教授・名誉教授 安田 進

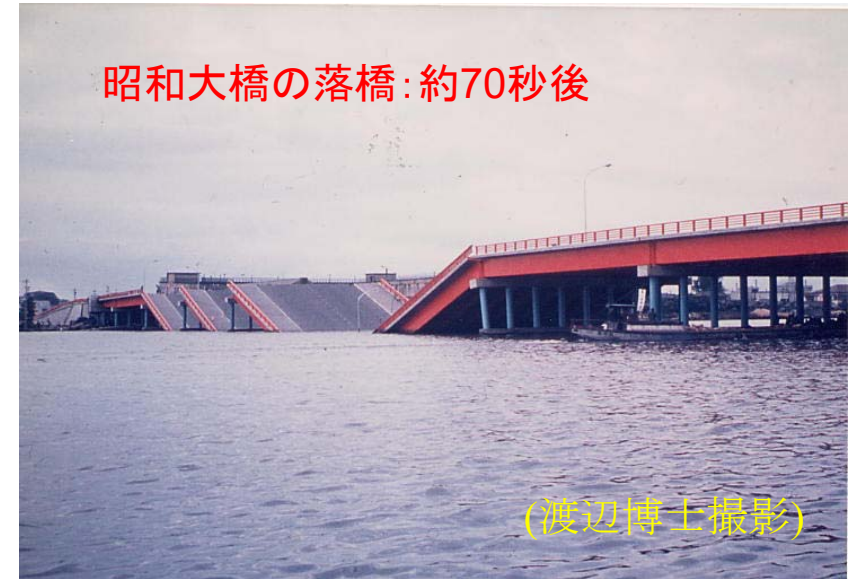
昭和大橋の落橋:約70秒後

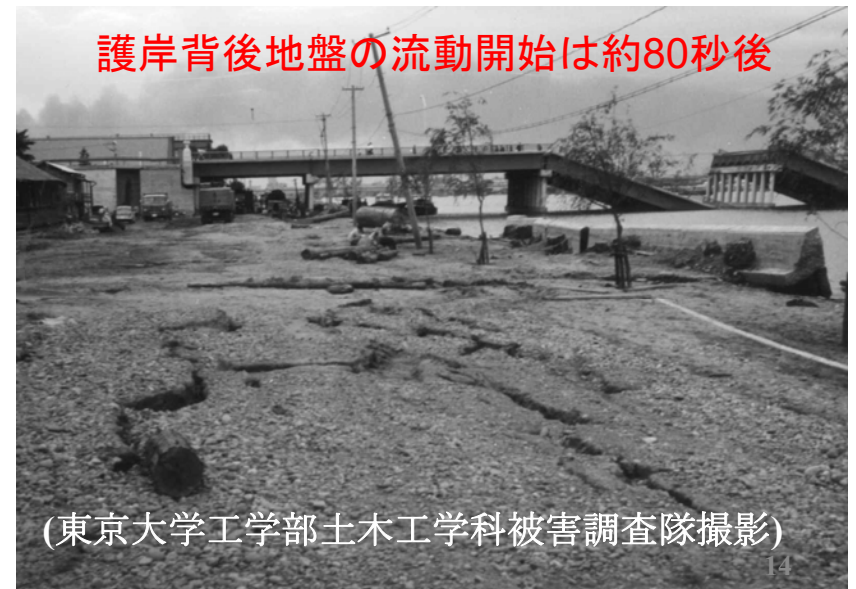
護岸背後地盤の流動開始は約80秒後

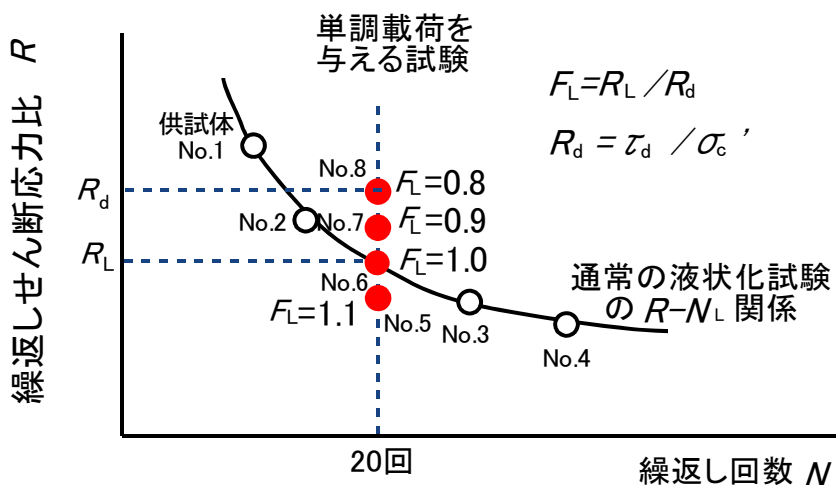
繰返しねじりせん断試験方法

(b)液状化(繰返し非排水せん断)強度比 R_L および液状化(繰返し非排水せん断破壊)に対する安全率 F_L の求め方

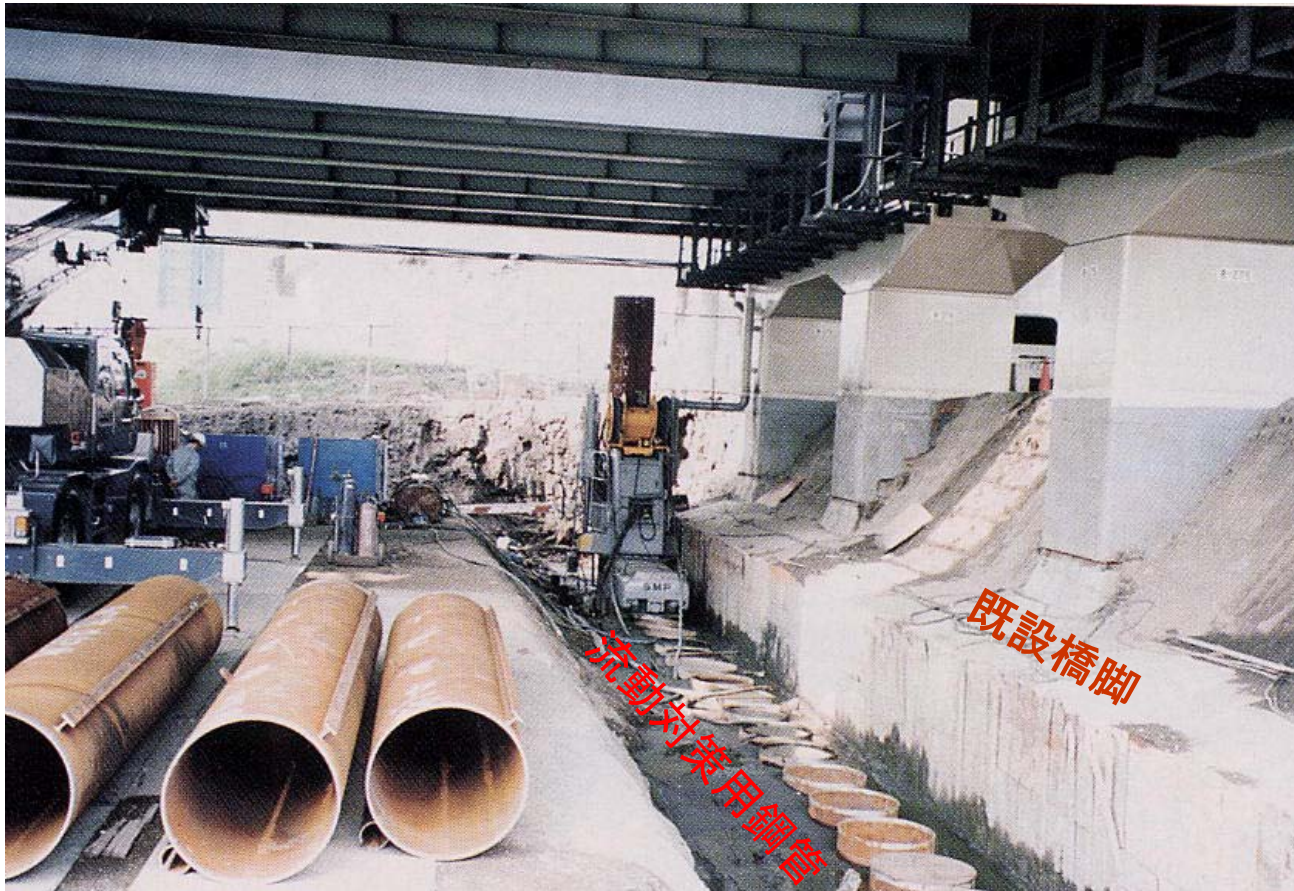
1995年兵庫県南部地震後に行われた首都高速道路曙橋の流動対策

遠心載荷実験とALIDの原型による変形解析で対策効果を検証

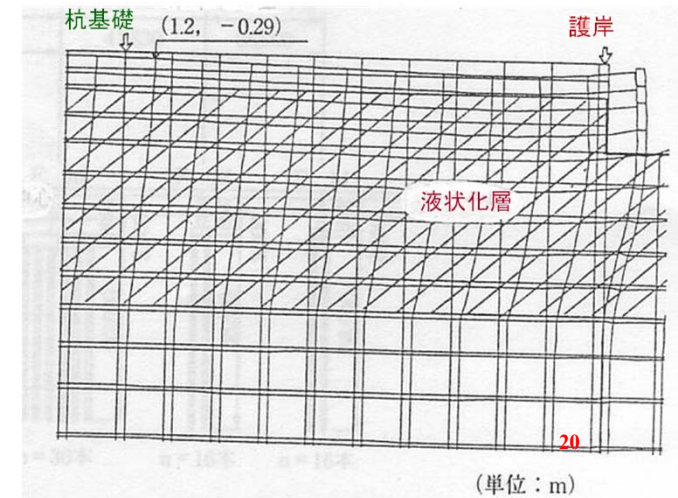
ALIDの原型による変形解析

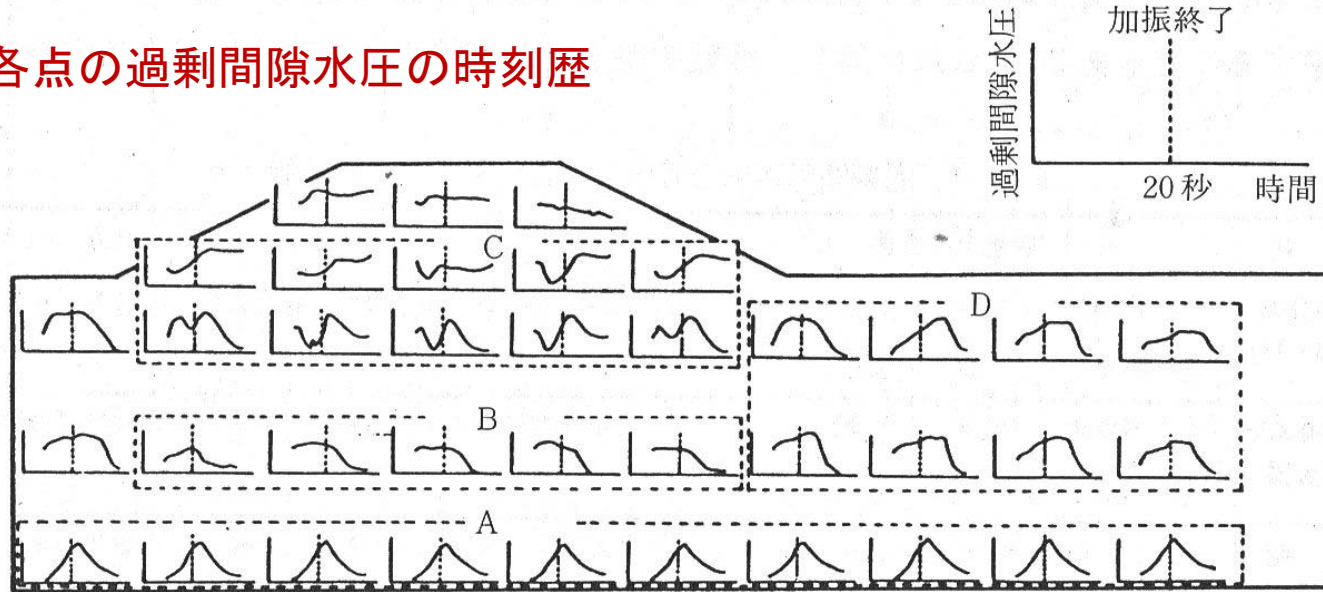
各点の過剰間隙水圧の時刻歴

- ▶ 過剰間隙水圧が最大となる時点は各点で異なって複雑。
- ▶ ALIDは単純化していて時間変化を考慮できないので留意が必要。

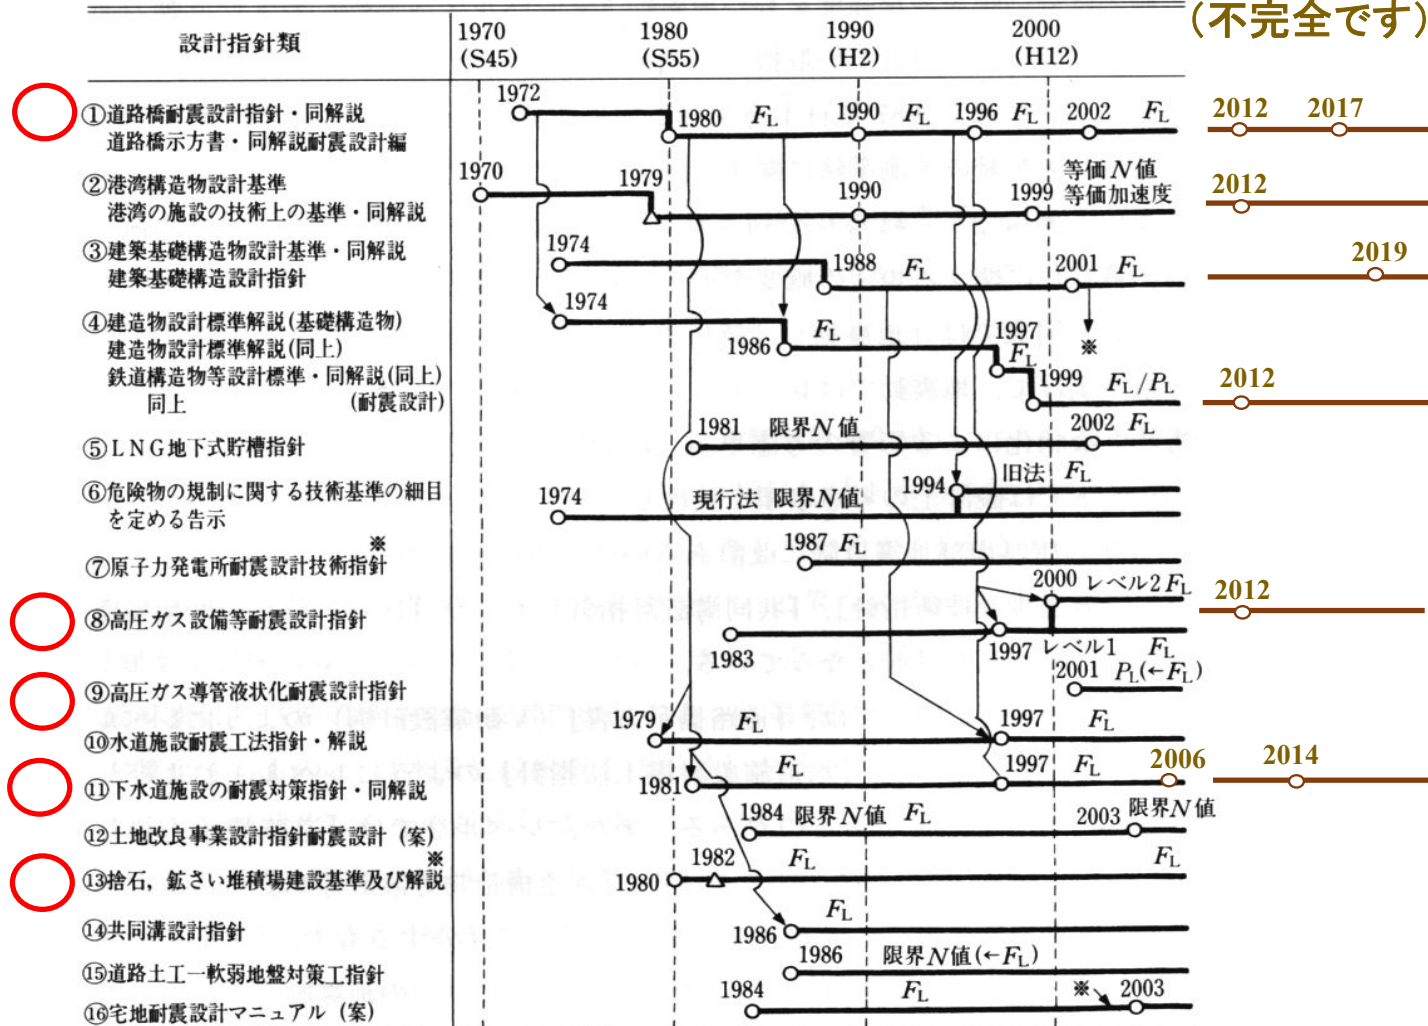
(地盤工学会:液状化対策工法、2004)で整理した表

➤ 左の表は耐震設計基準類に液状化が考慮されるようになった年とその後改定された年。

➤ ○は導入や改定にあたって私も参加させていただいてきた設計基準類。

➤ 各基準類で液状化の判定方法が異なる。

➤ 基準類によっては液状化判定方法が何度か改定されている。

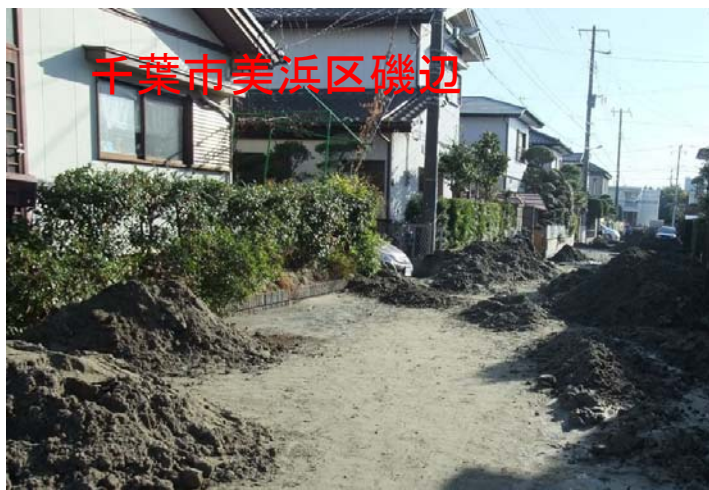
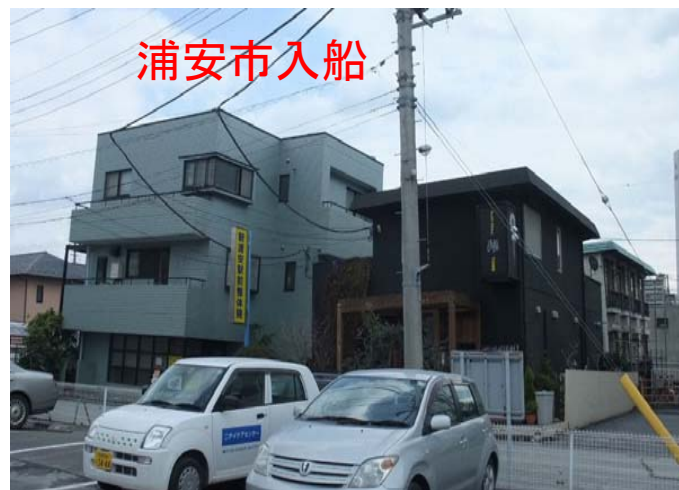
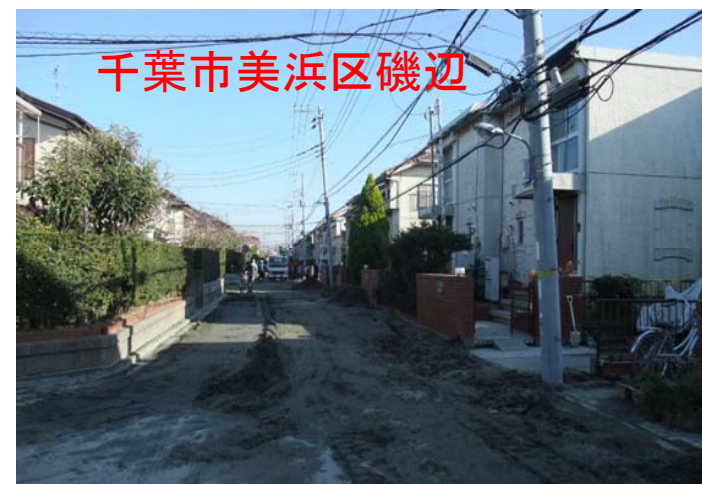
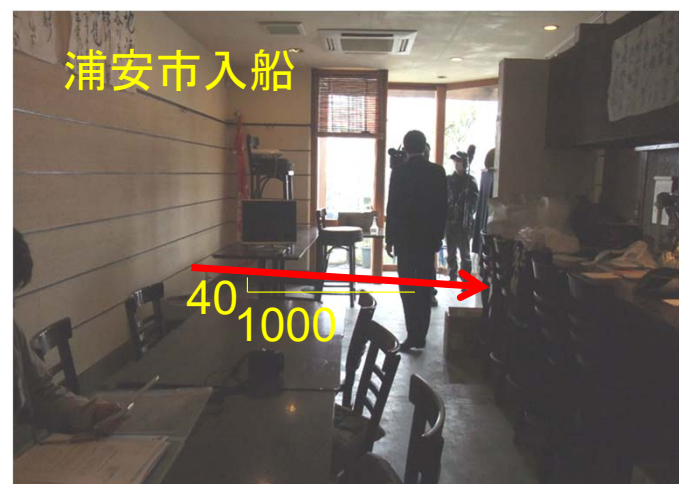
東京湾岸の戸建て住宅の被害状況

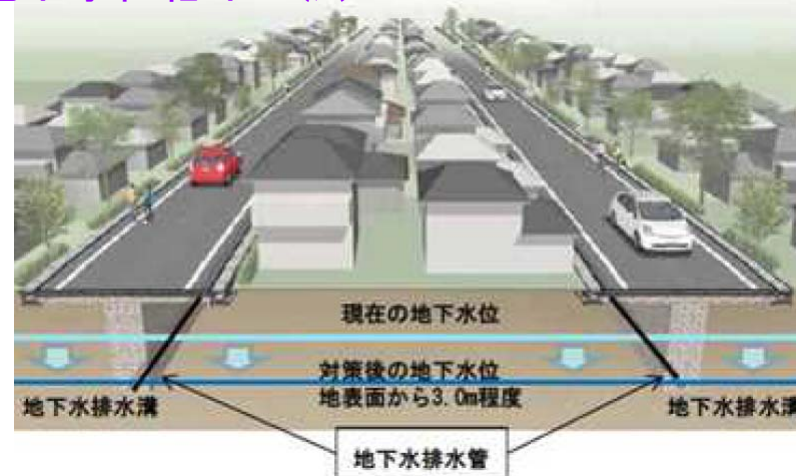
地下水位低下工法

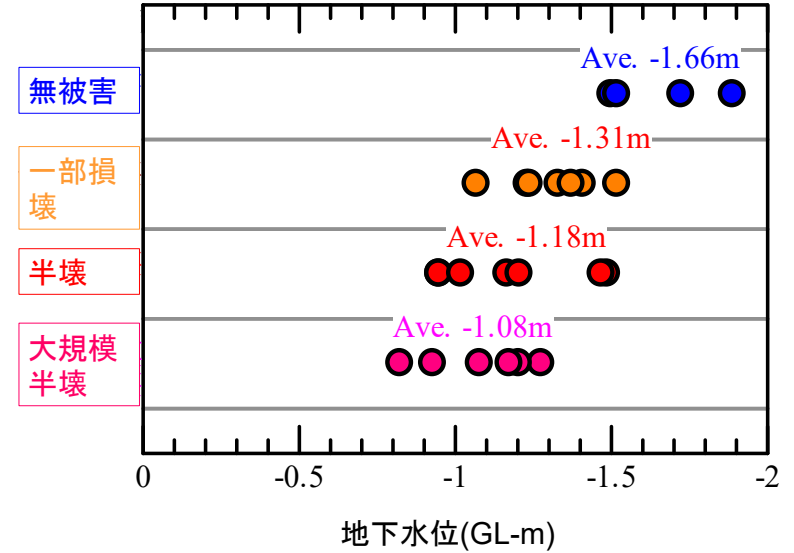
地下水位と住宅被害の関係

被害の程度

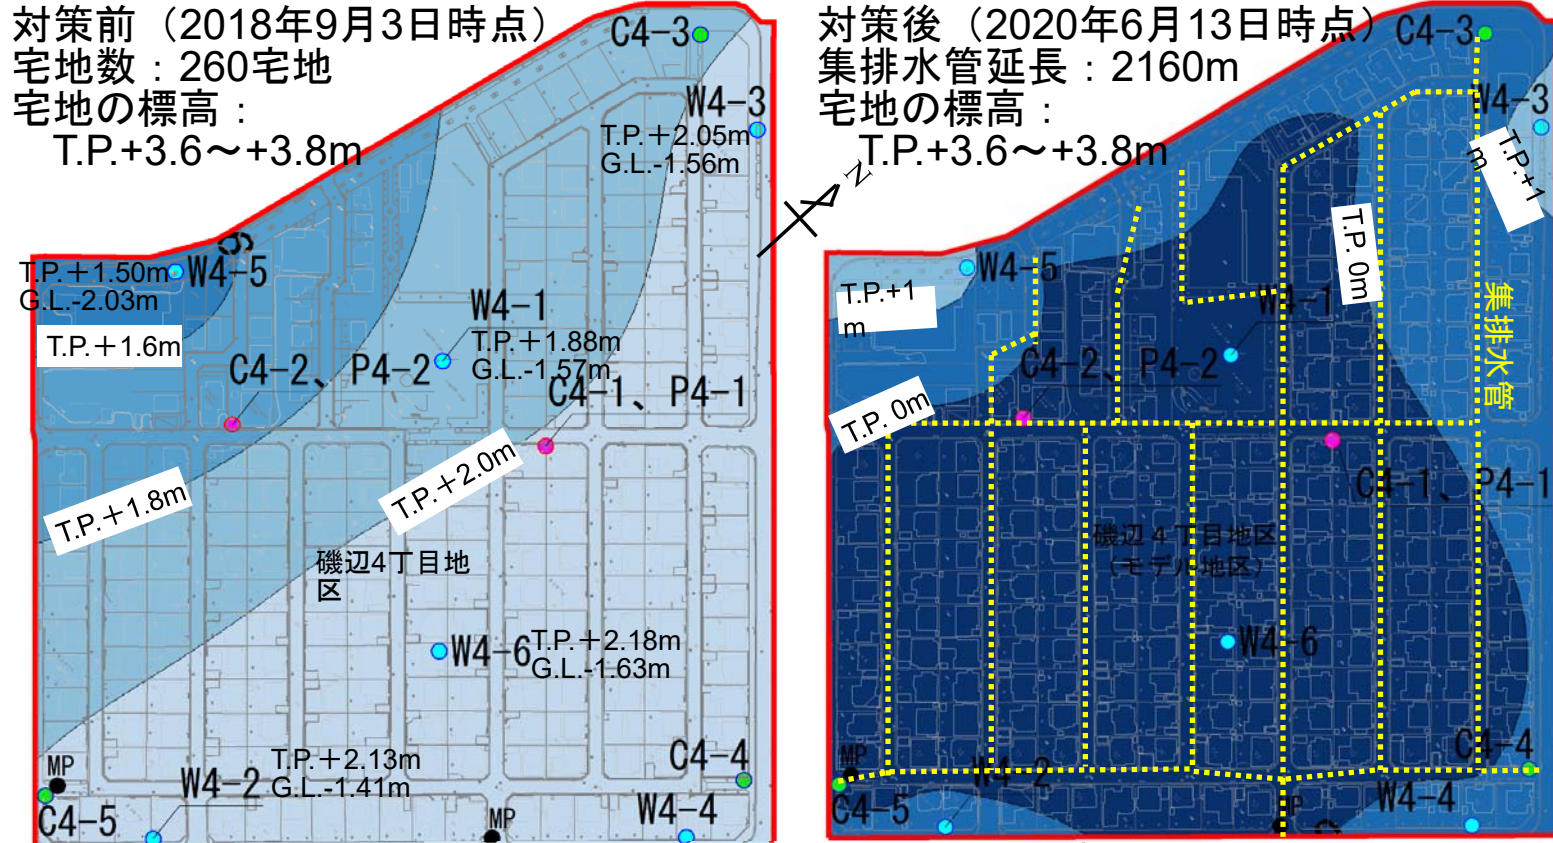
千葉市美浜区磯辺4丁目の集排水管位置と地下水位低下結果

対策前（2018年9月3日時点）

対策後（2020年6月13日時点）

集排水管延長：2160m

すべての地点がCでないことを確認して事業終了

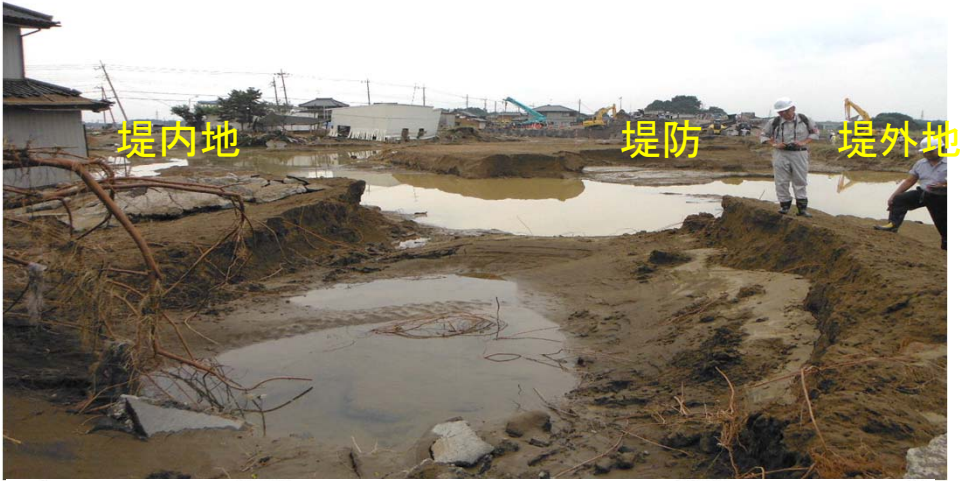
①2015年台風18号による鬼怒川の堤防の決壊と復旧

砂からなる自然堤防の上に粘性土を盛って堤防が建設されていた。

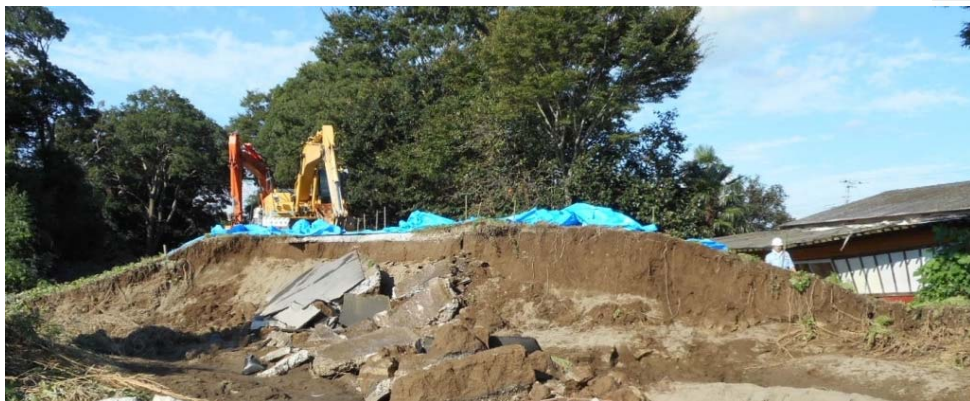
決壊区間上流端の断面

将来越水しないように堤防を高くし、浸透を防ぐために堤防の幅を広くすると同時に、川表のり面被覆工を設ける。

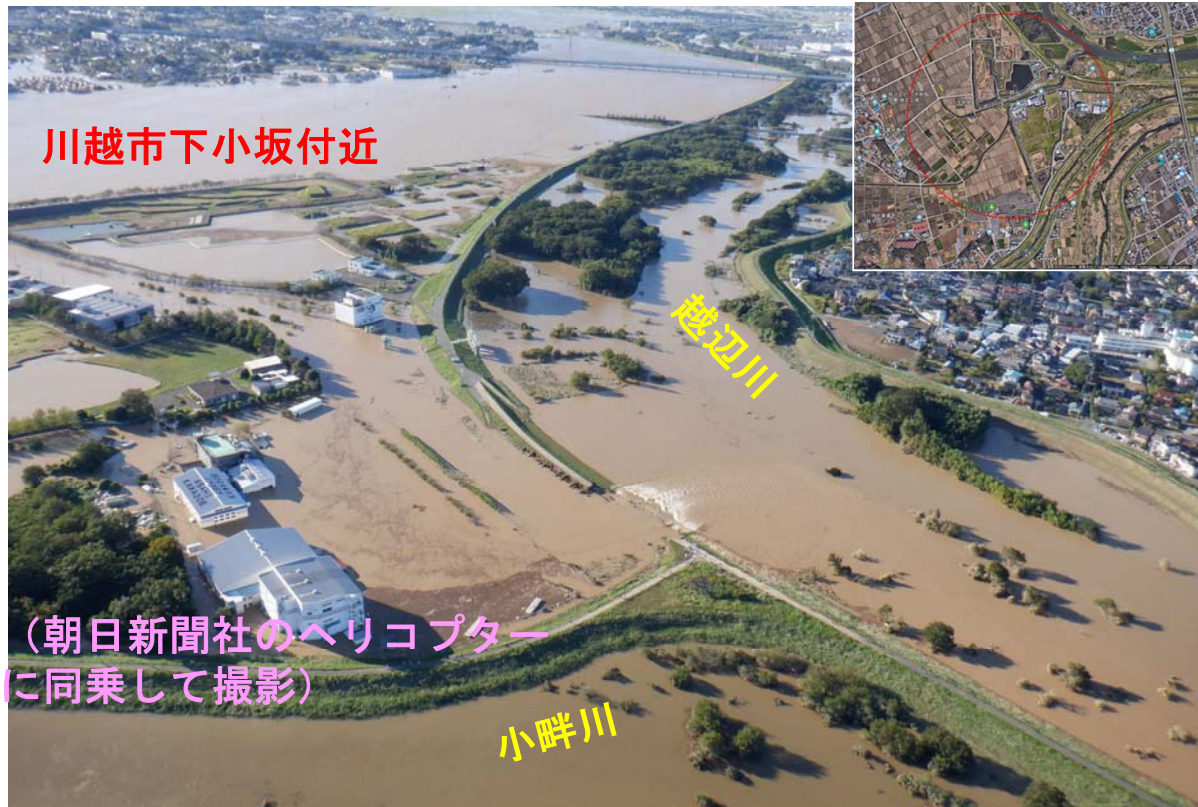
越辺川右岸0.0kの堤防決壊箇所では、浸水した水がすでに堤内地から川に向かって戻り始めていた。

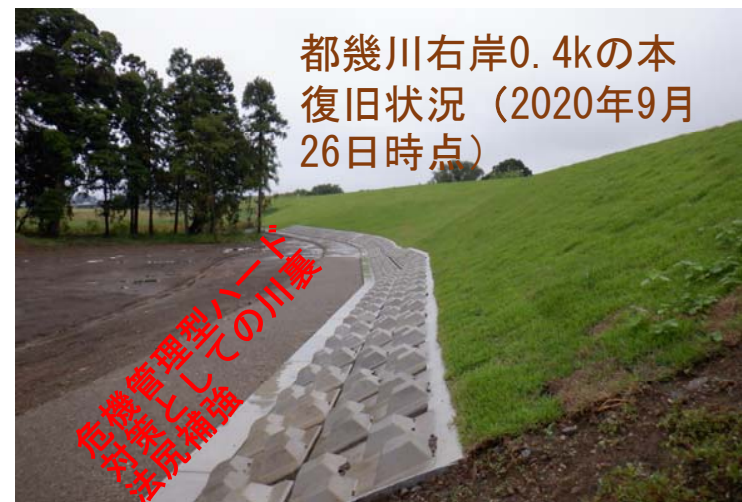
荒川水系越辺側・都幾川の決壊箇所における本復旧工法（案）

- 越水対策として河道掘削等による水位低下
- 決壊箇所には川表法覆工（護岸・遮水シート）を実施。
- 施設能力を上回る洪水に対し、越水後決壊までの時間を引き延ばす危機管理型ハード対策を実施。
