令和元年度土木学会功績賞 受賞講演

# 直下地震工学序説(第3話)

2021年2月3日(地震工学委員会)

東京工業大学 名誉教授

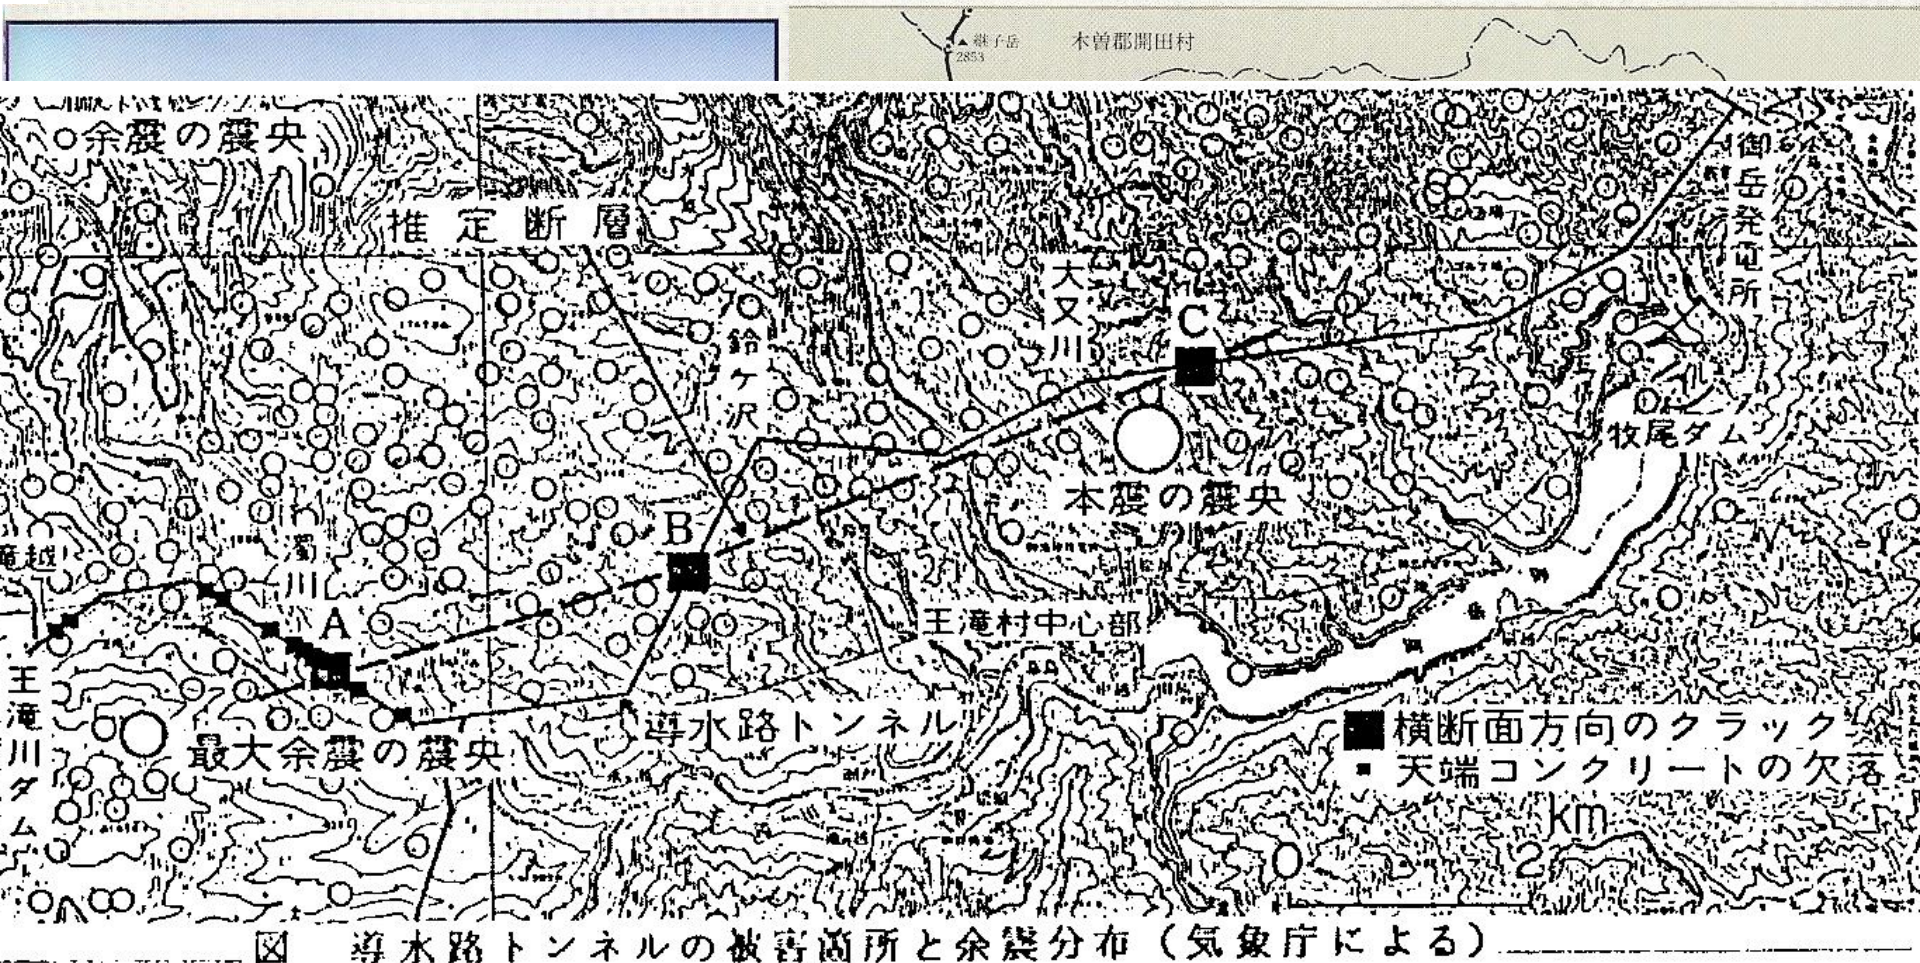
図 導水路トンネルの被害箇所と余震分布 (気象庁による)

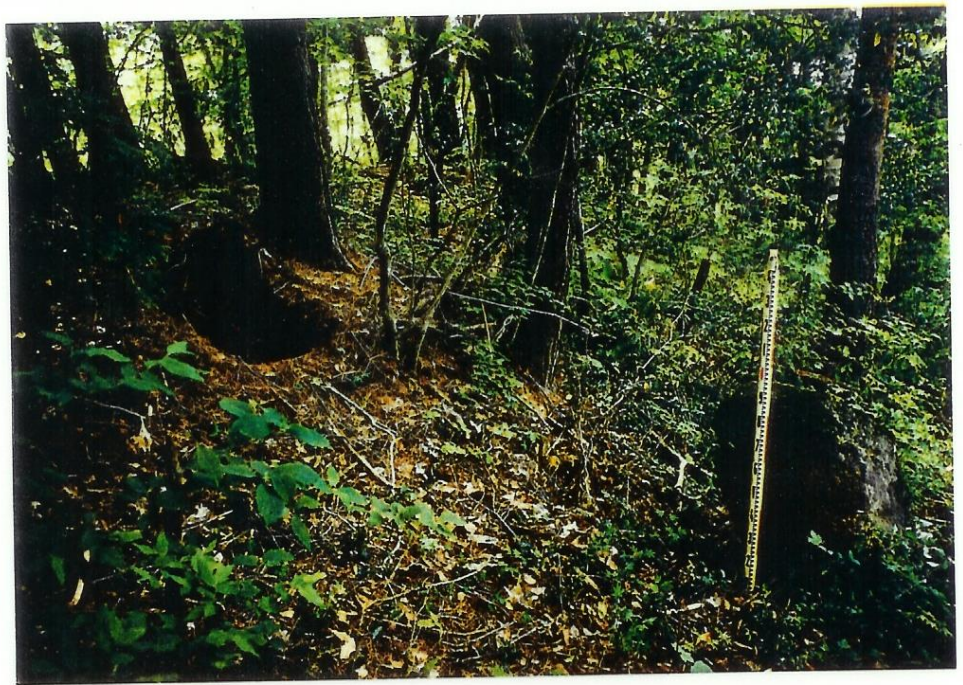
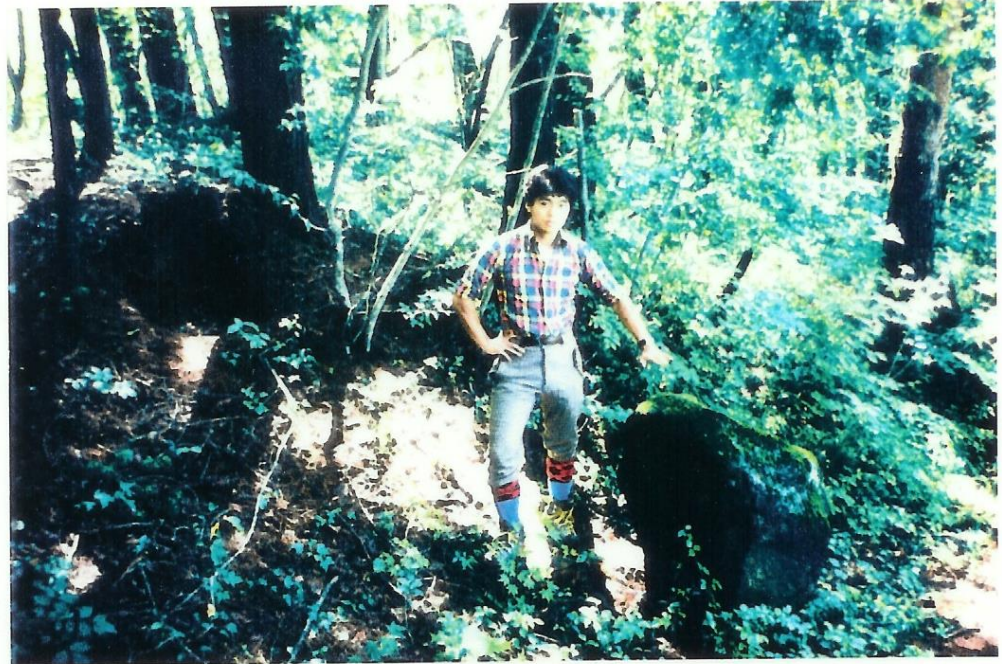
場所：震源直上の尾根部

石の寸法：直径1m弱

飛距離：約3m

- 1) 地表に、石と同じ大きさの穴。
- 2) その穴と石の脇の灌木にすり傷。
- 3) 地表に、滑動の痕跡がない。

- 4) 反転、非反転がさまざま。
- 5) 飛距離も、一定しない。
- 6) 飛ぶ方向は、ほぼ一定。

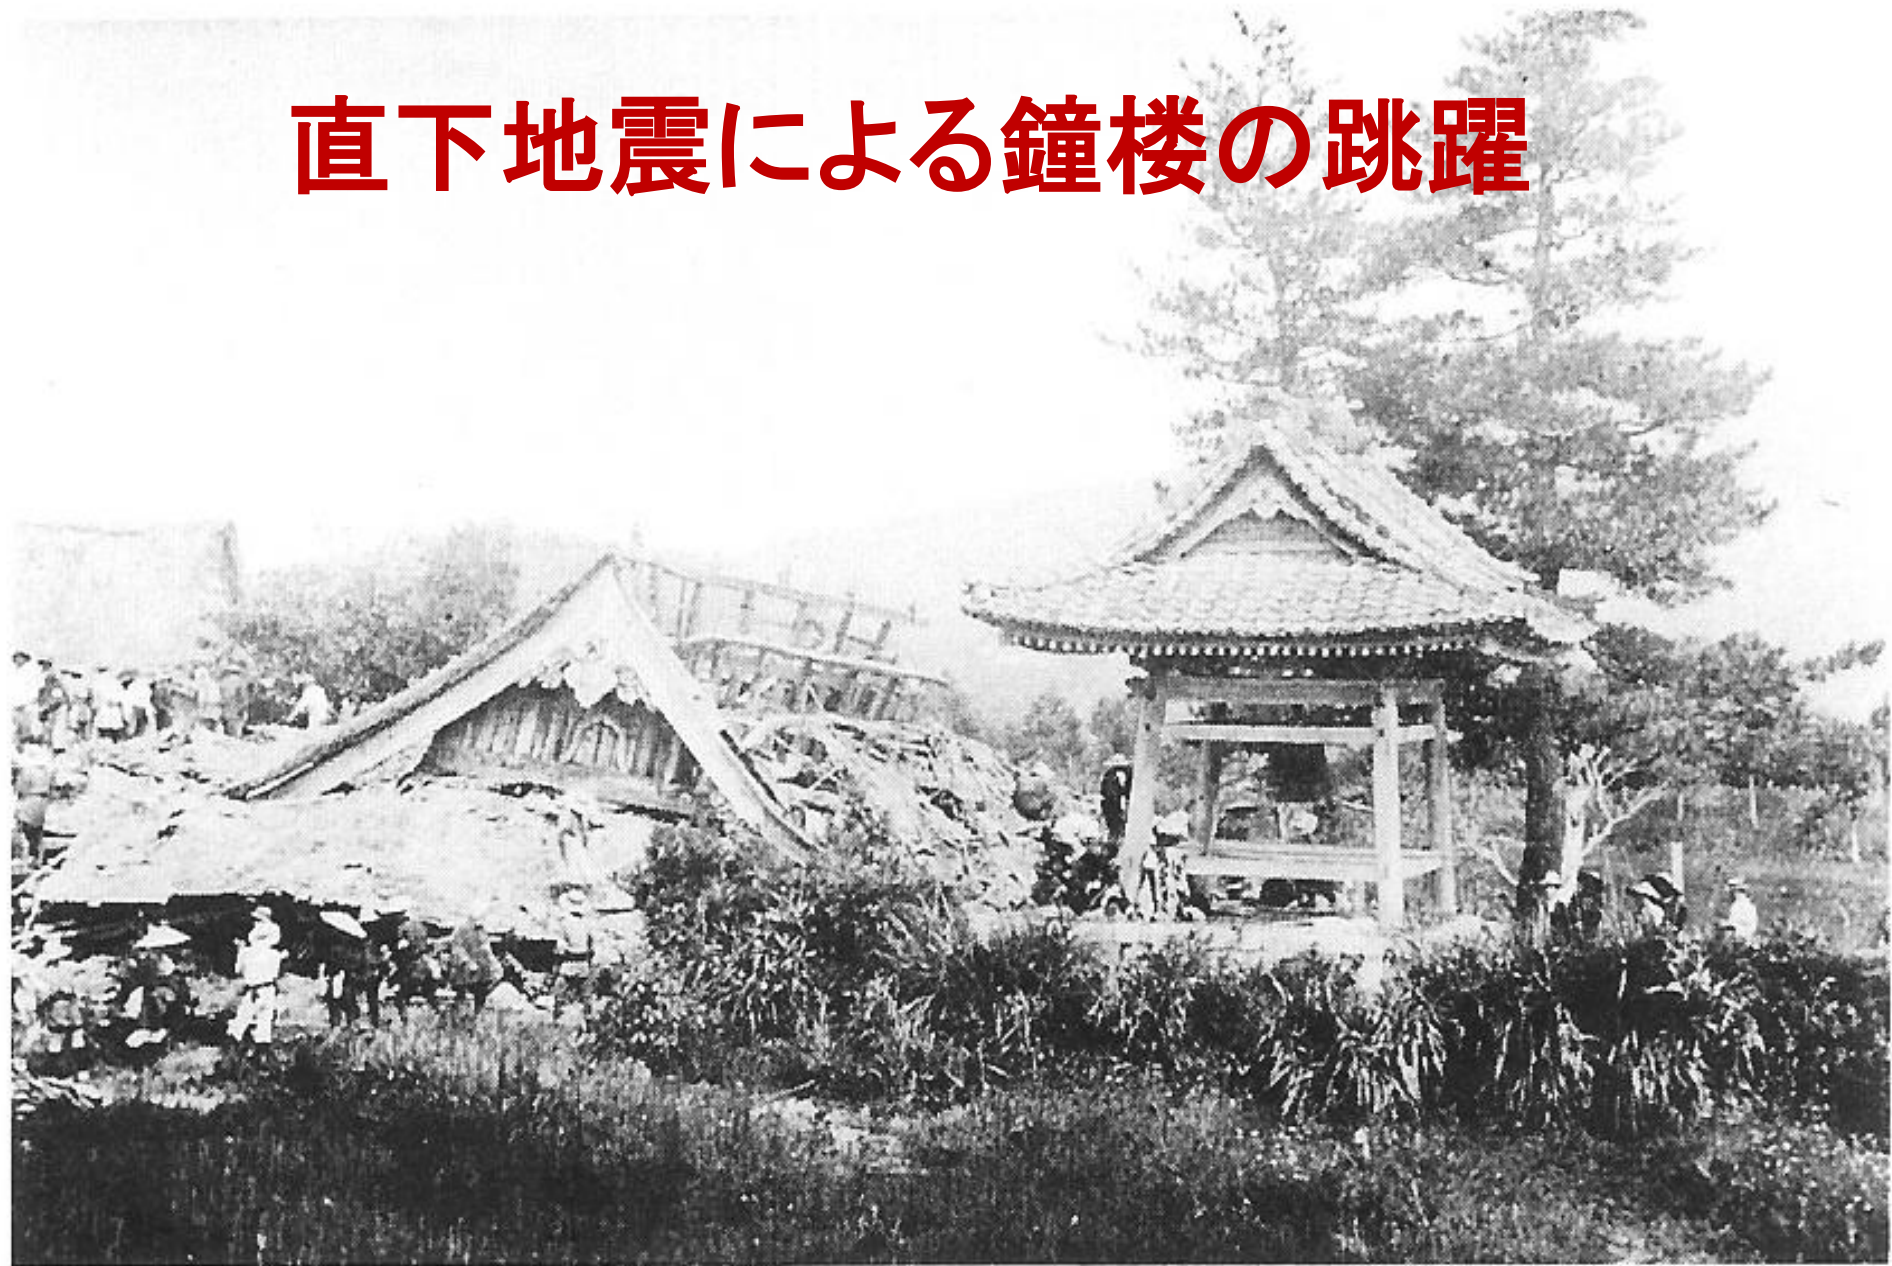
1909年姉川地震(M6.8)で倒壊した称名寺本堂と跳んだ鐘楼

1. 鐘楼は水平動だけでも跳ぶ。
2. 強烈な地震動が急激に対角線方向へ作用すると跳びやすい。
3. 跳ぶ前に、後ろへ大きくのけぞり、後ろ足で全重量を支える。
4. 柱と梁の枠組みはパンタグラフのように大きく変形する。
5. 変形の反動により、4つ足動物のように後ろ足で地面を蹴って飛ぶ。
6. 後ろ足から着地することが多い。

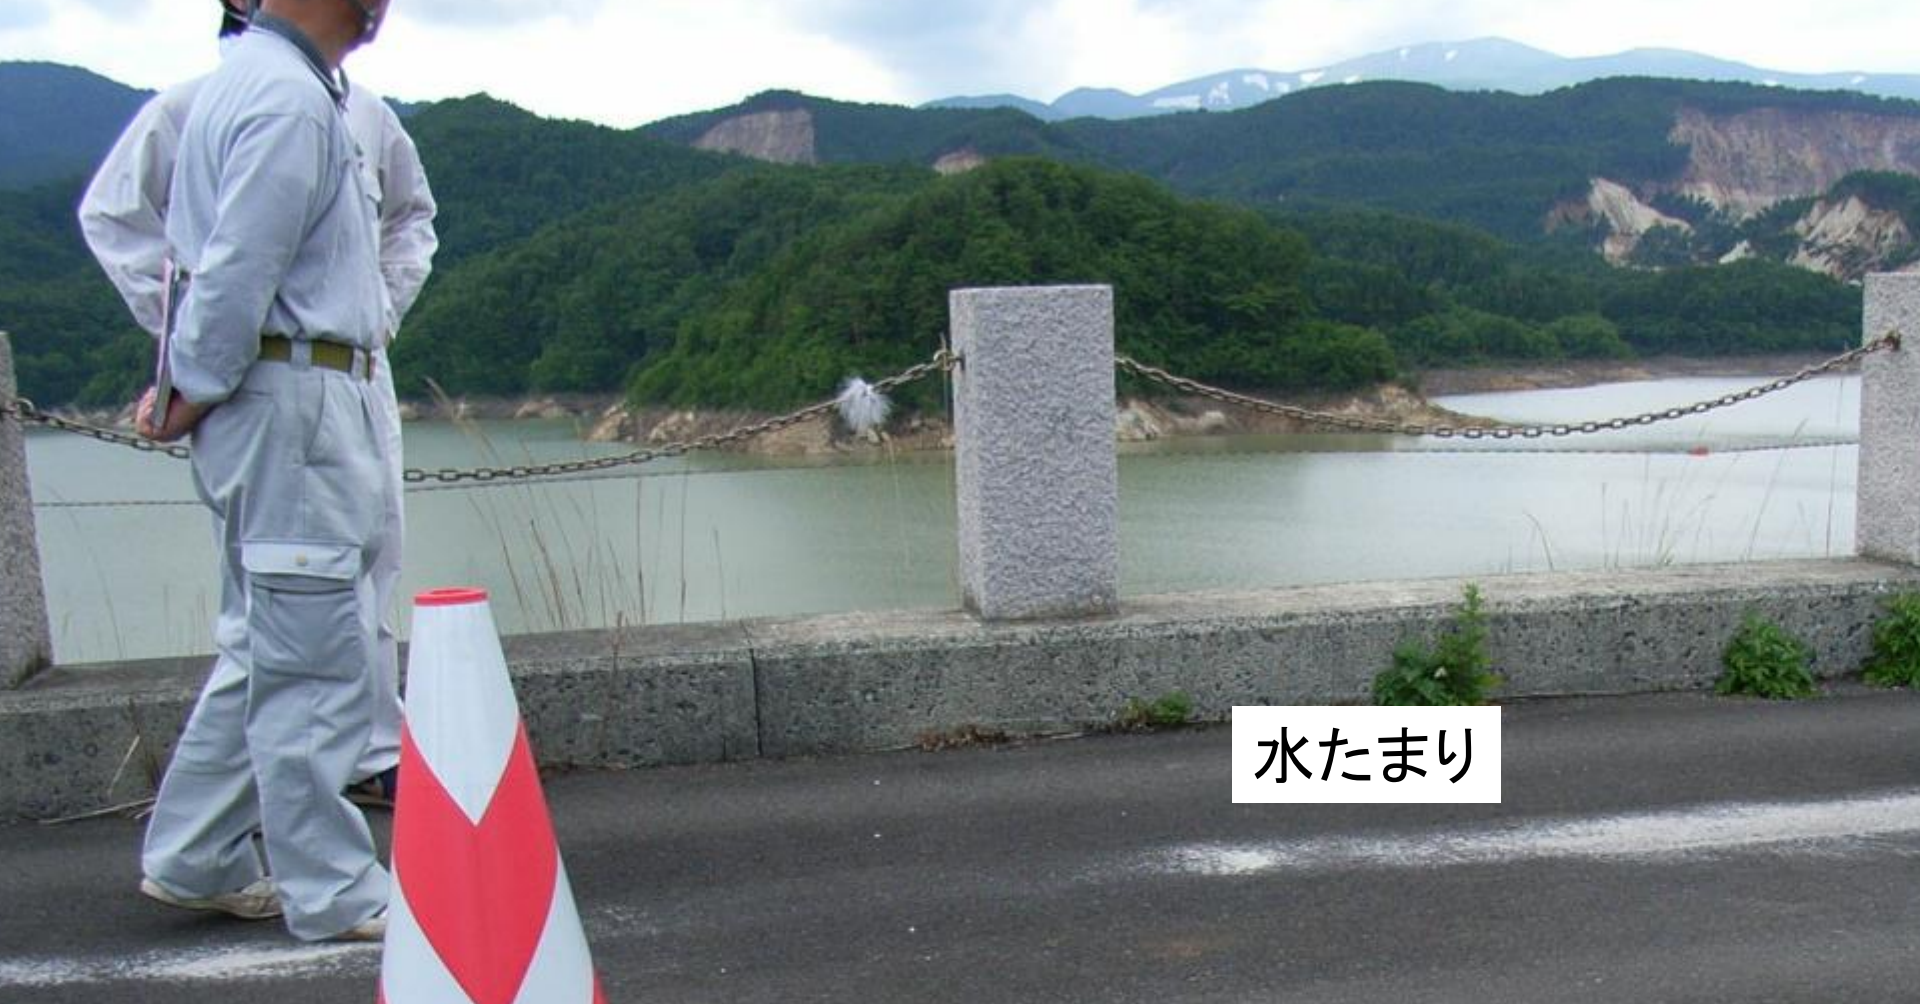
残留変形は、  
天端上流側法肩で沈下198mm、  
上流側へ43mm、左岸側へ60mm  
層別沈下計の上端は約40cm突出  
以下、田原徹也修士論文(2011.3)より

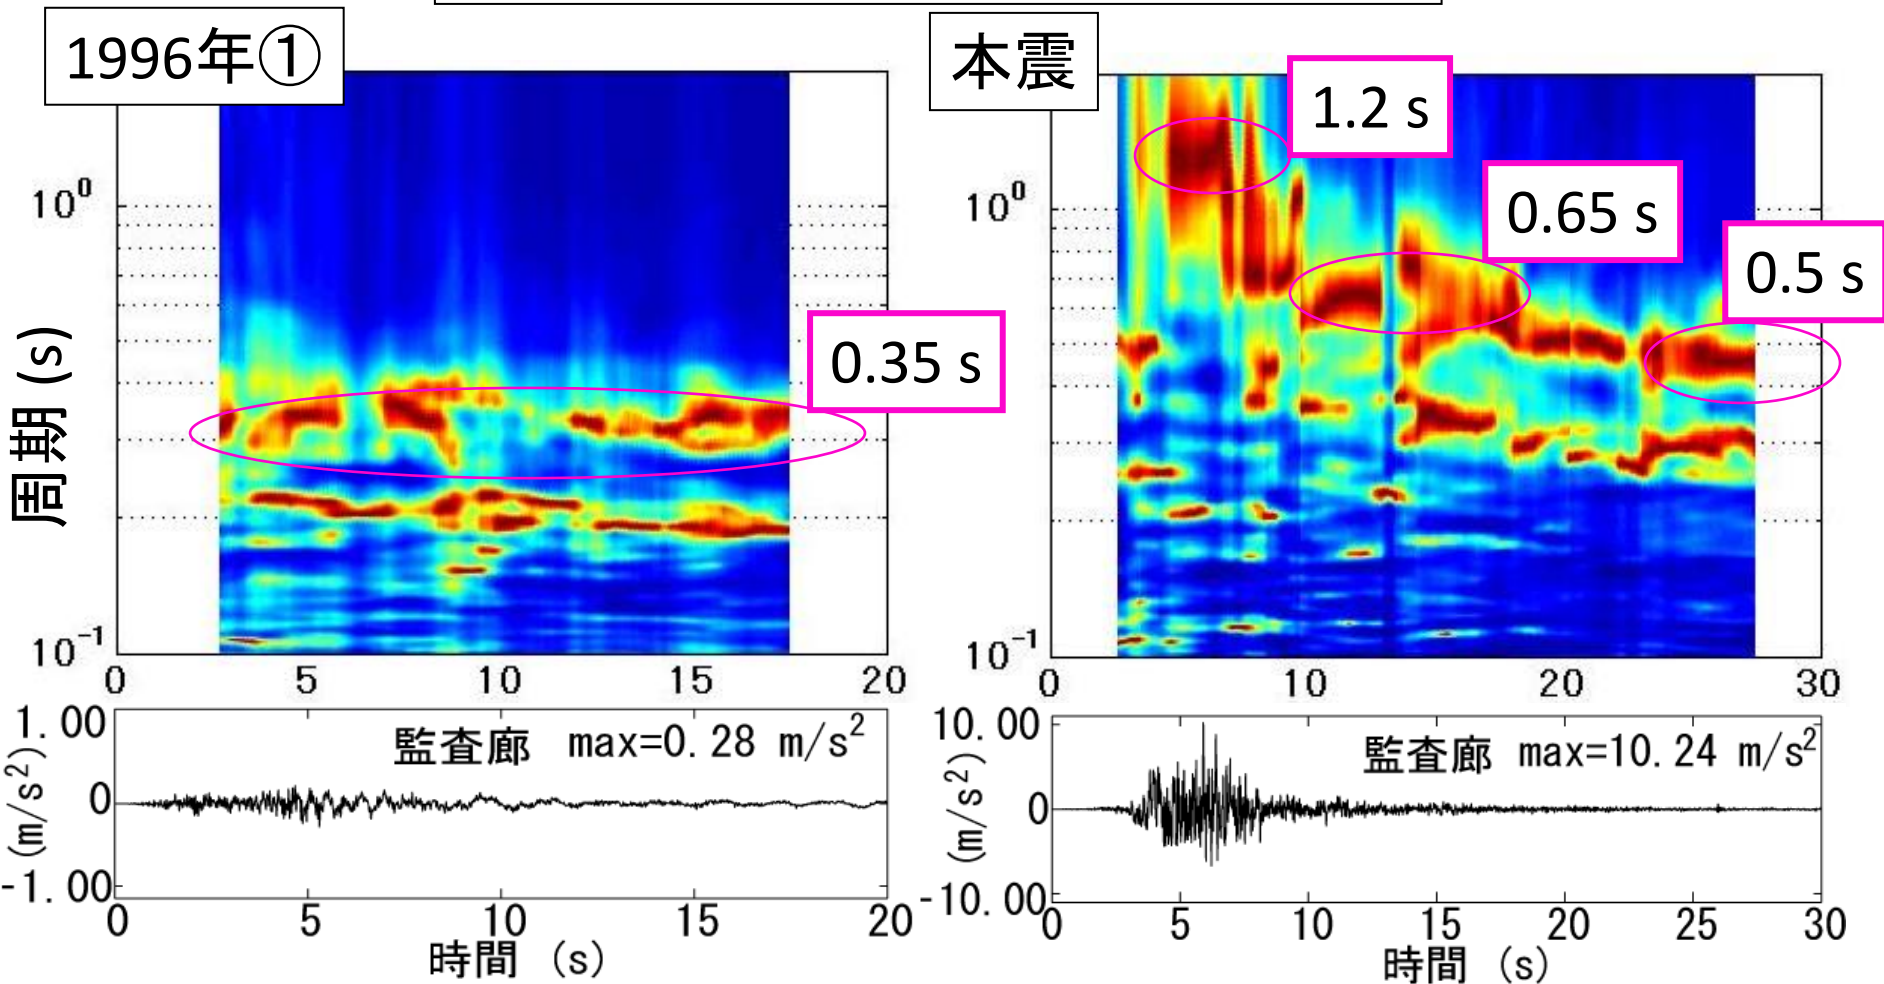
ランニングスペクトル比(ダム天端/監査廊)

ダムの卓越周期は左図で0.35秒、右図の本震主要動で1.2秒に伸びた後0.65秒を維持し最終的に0.5秒に収束

1)本震時、ダムの振動周期は0.35秒から1.2秒に伸長

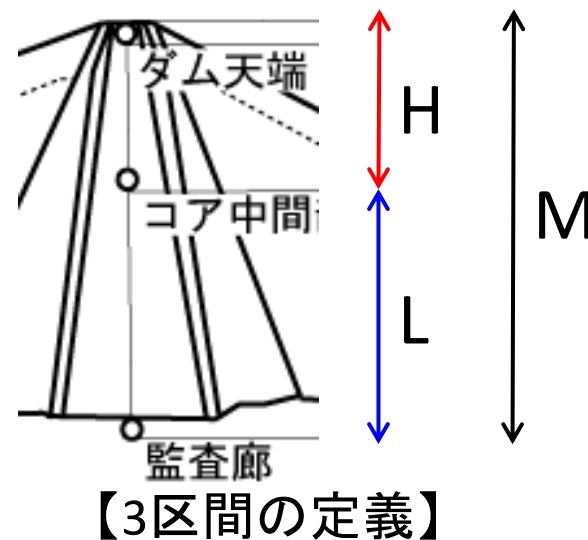
深度により違いがみられる

せん断剛性比 $G/G_0$ の減少過程はほぼ同一ルート。

$G/G_0$ の最小値は, コアの上部(H)が下部(L)よりも小さい。

その結果, 本震終了時に,  $G/G_0$ はコアの上部(H)が下部(L)よりも小さい。

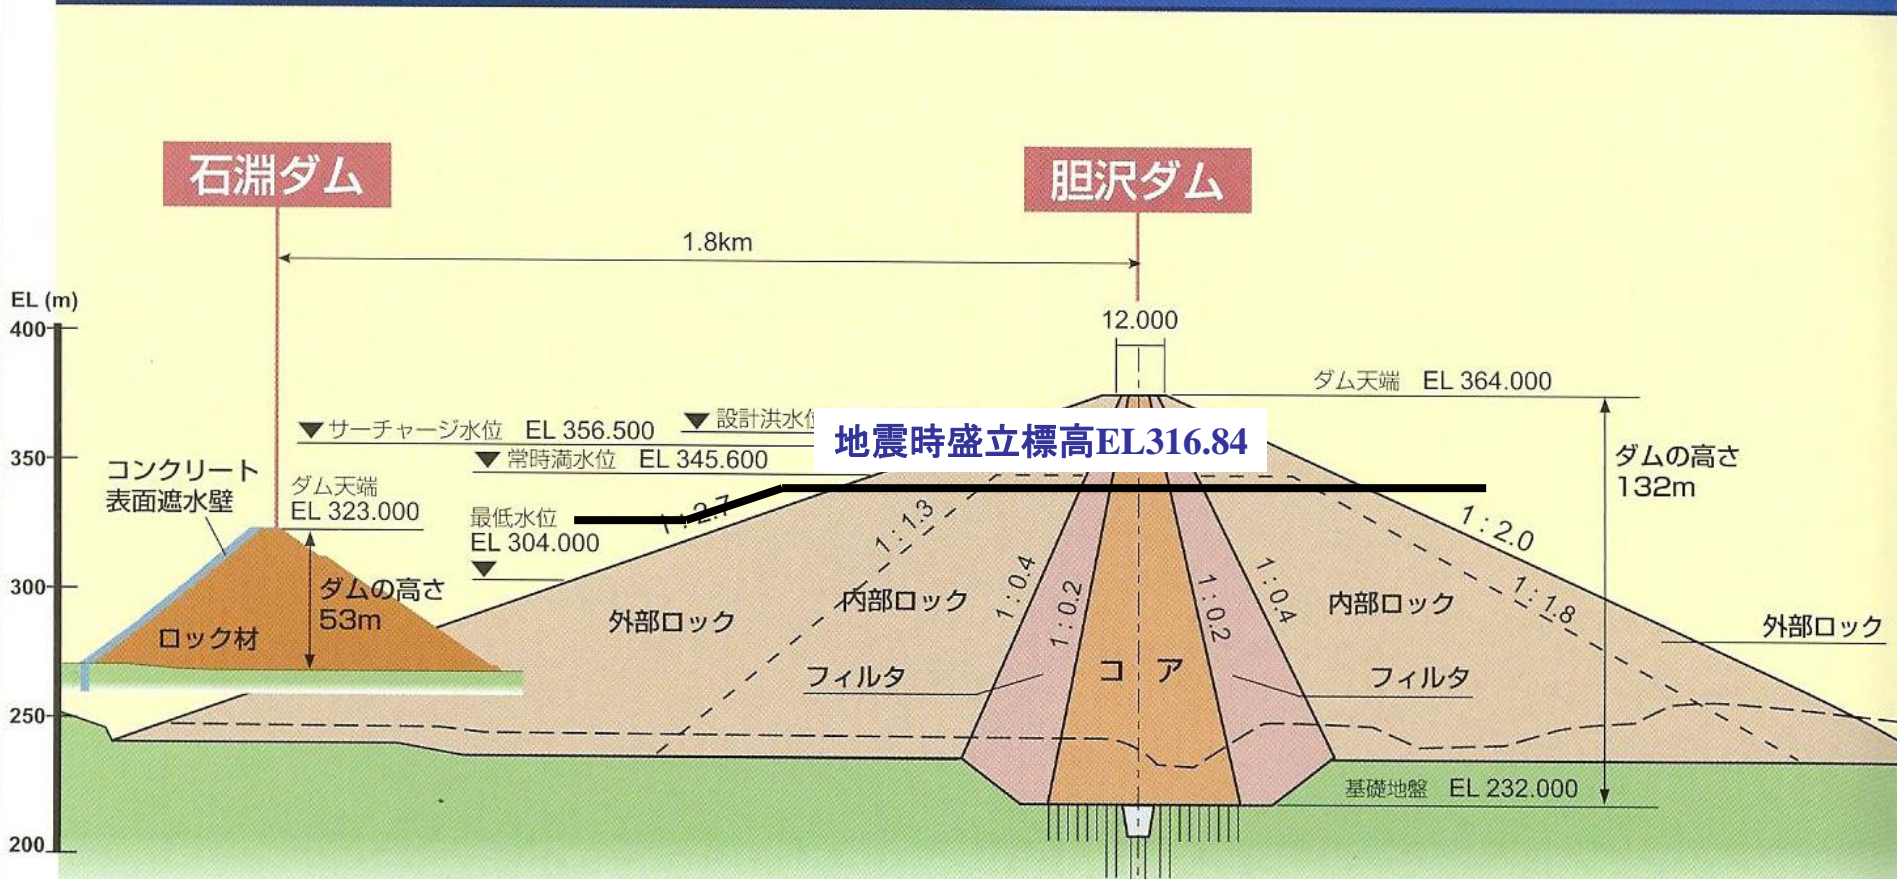
ロックフィルダム(胆沢ダム、石淵ダム)の標準断面図

石淵ダム(H-53m)は胆沢ダム(H=132m)完成(2013年11月)後、水没

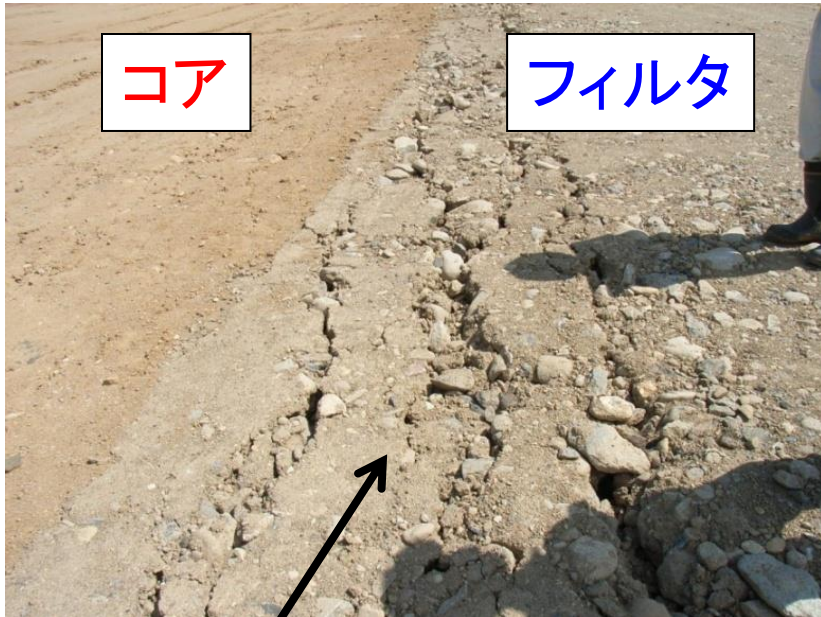
胆沢ダム(建設中)の沈下事例  
(H=132m、地震時84.8m)

他の中央コア型ロックフィルダムにおいても、フィルタ部に対してコア部がより大きく沈下するという事例が確認されている

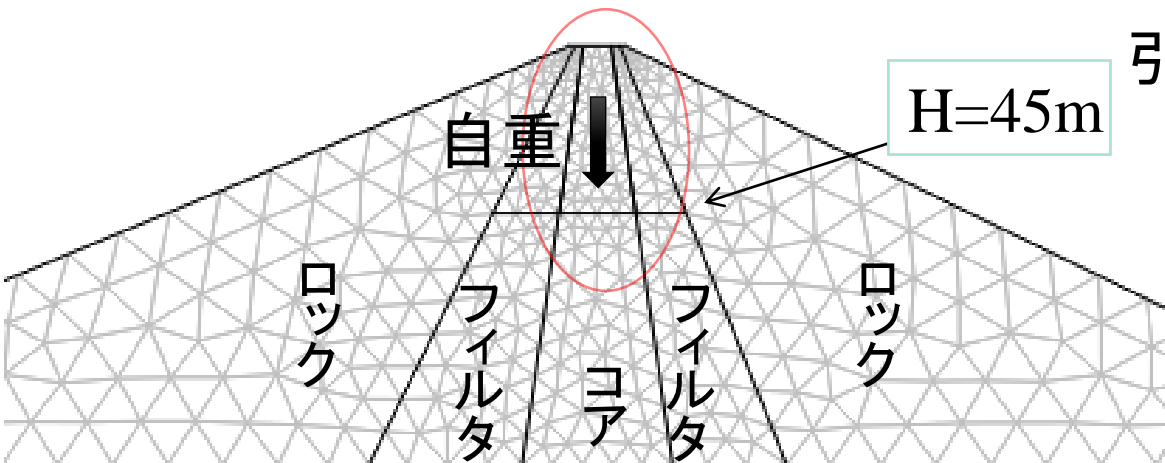
荒砥沢ダム2次元FEMモデル

H=45m以上の境界条件  
コア側：フリー  
フィルタ側：ローラ

(底面を固定境界とし、堤体のみをモデル化した)

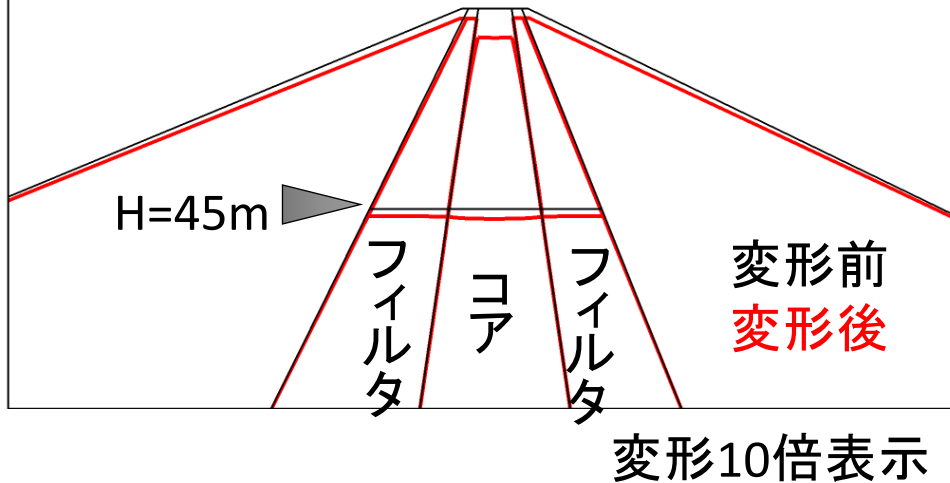
FEM計算結果：変形図

層別沈下記録とFEM計算結果

- アーチ作用の消失を考慮したモデルでの沈下量は約37cm
- ダム上部の沈下量の増大も概ね再現できた。
