## 地震・地震断層・地震動

吉見雅行

(産業技術総合研究所 活断層・火山研究部門)

### ・ 2 章: 地震・地震断層・地震動

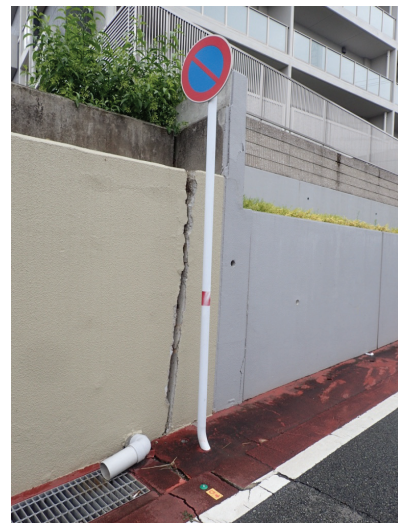
2017/9/14 吉見撮影

引張性のクラック+わずかな上下変位
