# 令和元年台風15号における千葉県内の 被害状況とライフラインの機能支障

### 千葉大学大学院工学研究院

## 丸山 喜久

# 令和元年台風15号(令和元年房総半島台風)

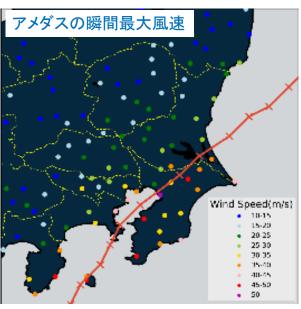
#### 9月9日5時前に千葉市に上陸 上陸時の勢力(中心気圧

1 (中心気圧 960hPa・最大風速40m/s) は 関東地方では過去最強クラス

千葉市: 57.5 m/s 木更津市: 49.0 m/s 館山市: 48.8 m/s 成田市: 45.8 m/s

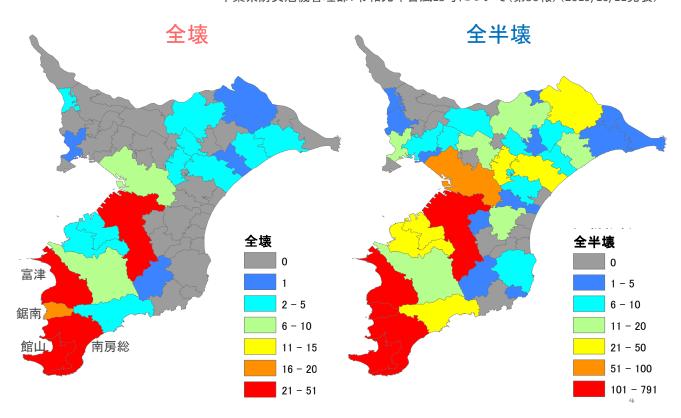
# 千葉県内の建物被害の分布

千葉県防災危機管理部:令和元年台風15号について(第56報)(2019/10/11発表)

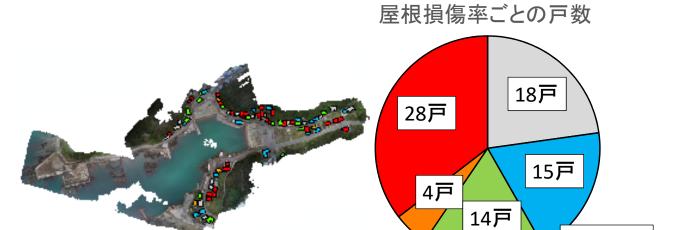
# 屋根損傷率の目視判読(鋸南町岩井袋)

屋根損傷率R	R=0%	0%< <i>R</i> <20%	20%≤ <i>R</i> <40%	40%≤ <i>R</i> <50%	<i>R</i> ≥50%
損傷屋根投影面積 全屋根投影面積 ×100%

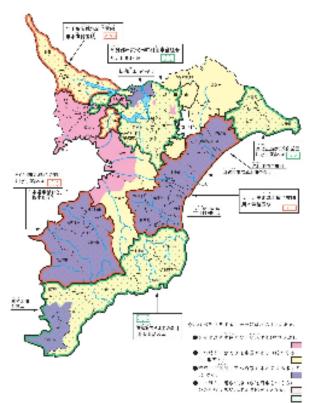
## 千葉県内の断水状況

千葉県内の上水道供給

15事業体 22市町で 断水

9/9~25 の17日間

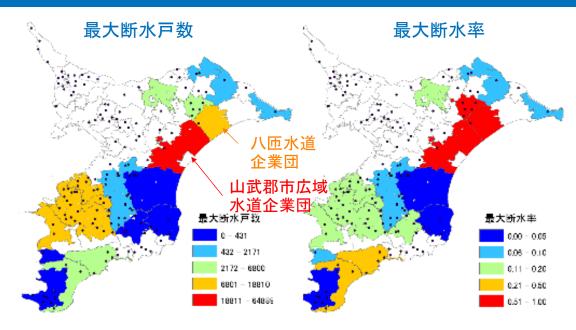
# 千葉県内の最大断水戸数と最大断水率

山武郡市広域水道企業団:ほぼ全戸数である約65,000戸が9月9日から11日にかけて断水.この地域の用水供給事業を担う九十九里地域水道企業団で,一部の浄水場が停電の影響で機能停止に陥ったため.

八<u>匝水道企業団</u>: ほぼ全戸数である15,500戸が9月9日から10日にかけて断水. 九十九里地域水道企業団の用水供給が停止したため. 19

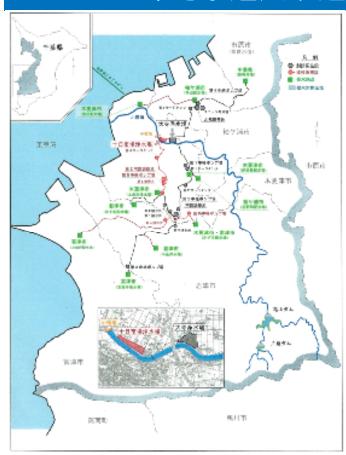
# かずさ水道広域連合企業団の状況

#### 9月9日から25日までの17日間断水

停電の影響で大寺浄水場, 十日市場 浄水場で機能停止

→自家発電施設で復帰

ポンプ場は、自家発電施設の能力だけでは不十分であり、機能停止 →9/14から電源車を接続し、通常の運転に戻った

配水場では停電の影響で、水が自然 流下で流出し、配水池が空になり断水 →電源車を接続するか、復電を待ち、 断水が解消された。

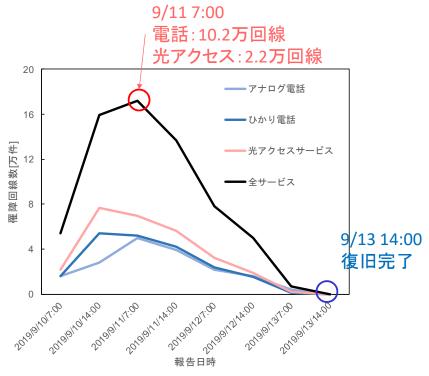
## NTT東日本の固定電話関連の影響回線数の推移

停電(商用電源の枯渇)による通信ビルの機能支障

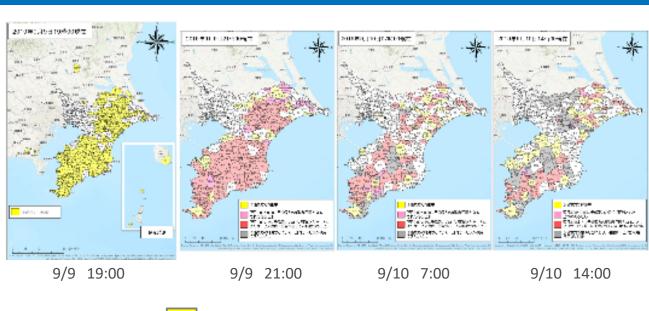
# 停電による通信ビル機能の時空間的な影響

- 予備電源で稼動
- 予備電源の維持が困難となるおそれ
- 非常用電源の枯渇により、サービス提供に影響が生じている

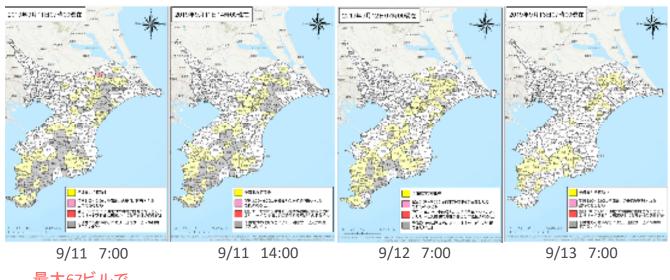
## 停電による通信ビル機能の時空間的な影響

最大67ビルで 電源枯渇

予備電源で稼動

予備電源の維持が困難となるおそれ

非常用電源の枯渇により、サービス提供に影響が生じている

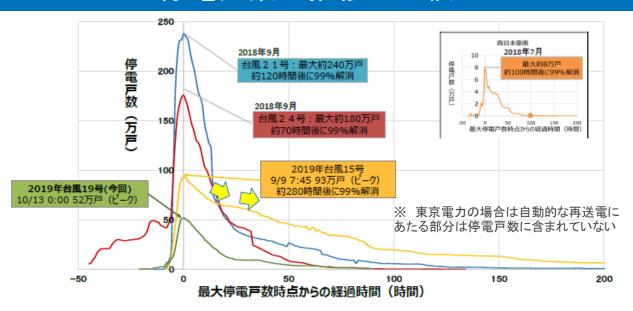
## 停電戸数の推移の比較

#### 2019年台風15号では一貫して停電解消のペースが遅い

- •被害状況の全容把握に時間を要した
- ・倒木や土砂崩れ等による道路寸断のため進入困難な箇所が多かった

・他電力応援要員や電源車の指揮体制の確立に時間を要した

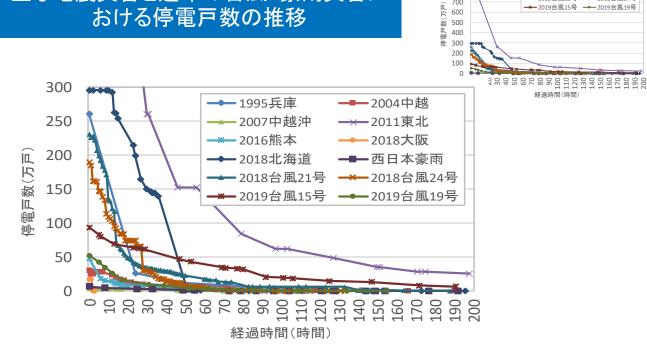
#### 主な地震災害と近年の台風・豪雨災害に おける停電戸数の推移

2019年台風15号以外は、東北地方太平洋沖地震の津波被害地域を除き、約3日 以内には復旧率がほぼ90%に達し、停電は約1週間程度で終息

2019年台風15号の復旧進捗の遅さは群を抜いている

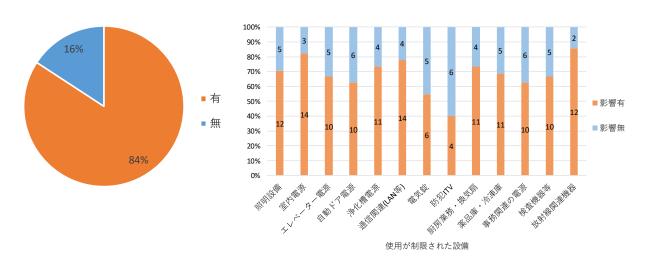
#### 医療機能への影響の有無

影響率が最も高い設備は放射線関連機器であり、86%となった. 検査機器 や放射線関連機器の使用不可により、外来の診療を制限または休診した と回答した機関が多く、これらの設備が医療機能に与える影響率は高い

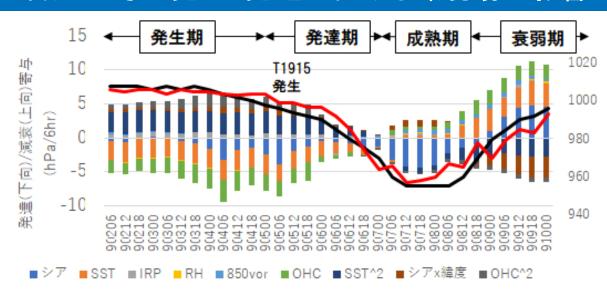
### 台風15号の発生・発達における環境場の影響

- ・発生期から発達期前半まで台風15号は顕著に発達しなかった
- ・発達期を迎えて台風急速発達(Rapid intensification: RI)が発生(24時間で中心気圧が20hPa下がった). これには高い海面水温(SST)と海洋貯熱量(OHC)という環境場が大きく貢献した
- 成熟期から衰弱期では、衰弱過程が弱くなる環境場であった。
- →観測史上最強クラスの勢力で日本に上陸

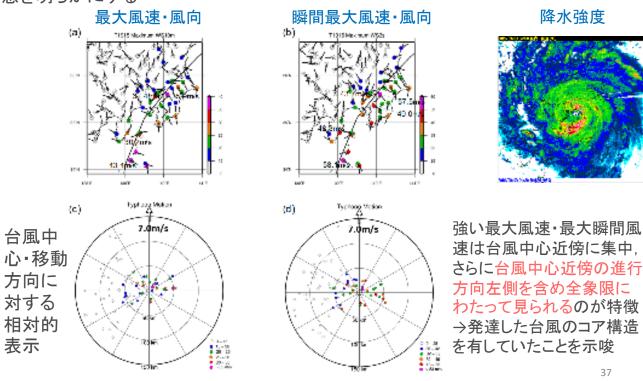
## 地上観測データを用いた暴風・突風の解析

気象庁アメダスによる地上観測データ等を用いて、台風15号に伴う暴風・突風の実態を明らかにする

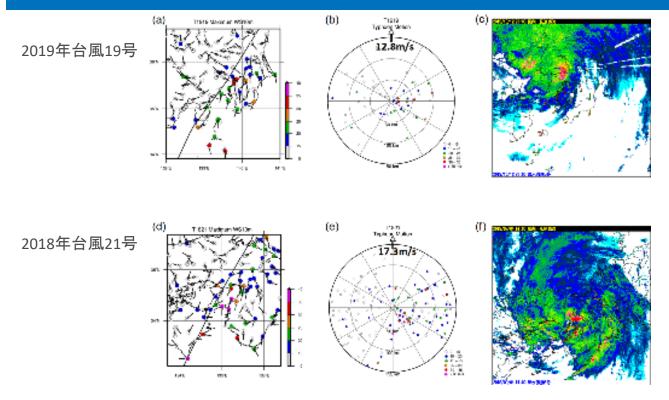
## 地上観測データを用いた暴風・突風の解析

どちらも上陸時には台風の構造は崩れかけていた。2019年台風15号は上陸時でも 発達した成熟期の台風の構造をもっていた 38

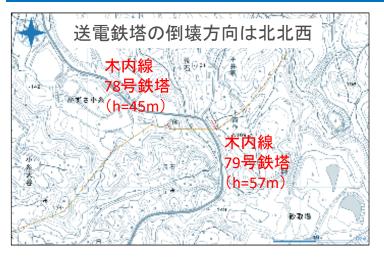
## 送電鉄塔倒壊被害に関する検討

#### 流れ場に対する周辺地形の影響

OpenFOAM7.0 simpleFOAM

- ・地形の再現範囲が狭くなるほど、風速比が高まる →近隣の地形が鉄塔地点の風速を増加させた
- 風向がSまたはSSESの場合に特に78号鉄塔側の基準風速が増加する

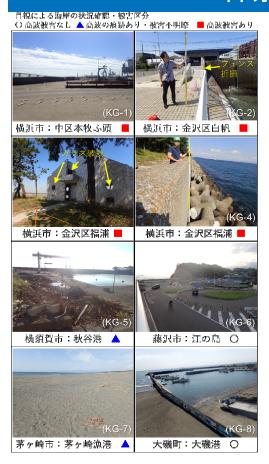
## 神奈川の高波被害

明らかな高波被害が東京湾に面した横浜市中区や金沢区の港湾区域で確認された.
