# 熊本地震からの復旧・復興について

九州地方整備局  
平成29年4月26日

## 平成28年熊本地震の概要

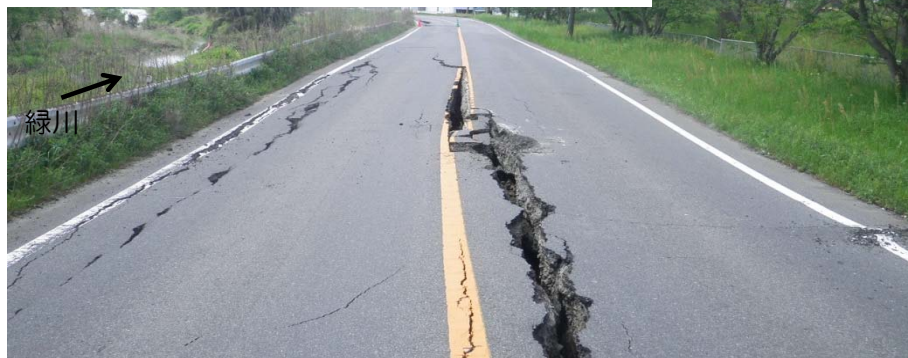
《緊急復旧前》4/16（緑川右岸9k200）

地震により、比較的変状が大きかった11箇所について、24時間態勢で緊急的な復旧工事を実施し、平成28年5月9日までに完了しました。

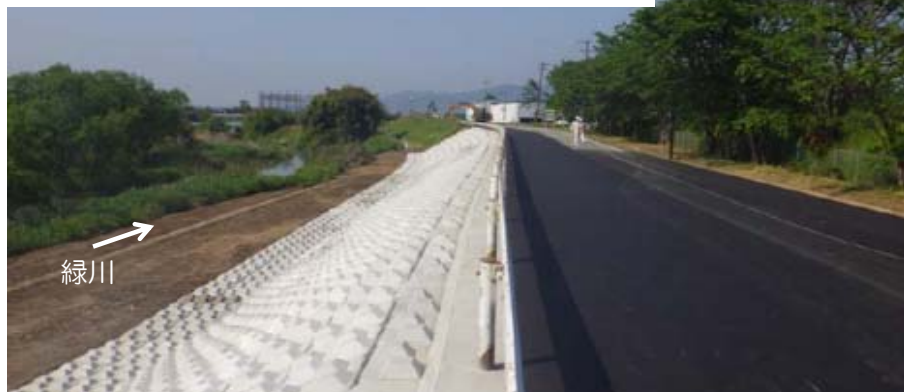
《緊急復旧後》4/30（緑川右岸9k200）

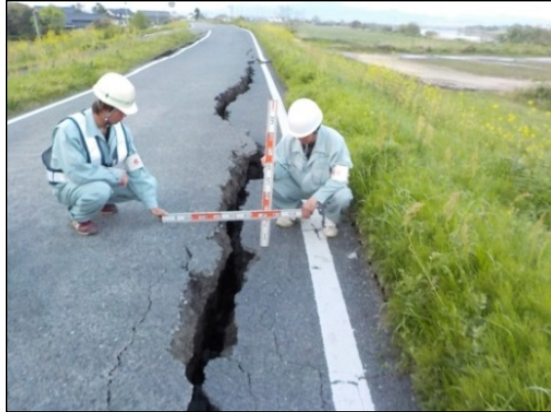
堤防の変状が発生した田口橋下流においても、ダムによる洪水調節により、39cmの河川水位を低下させる効果があり、緊急的な復旧工事と併せてより安全に洪水を流下させることが可能となりました。

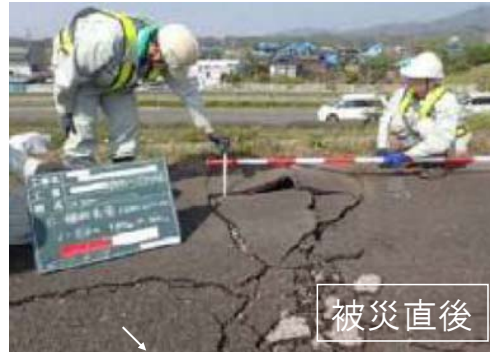
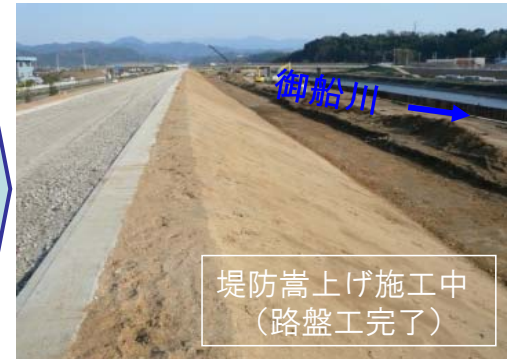
## 堤防の嵩上げ（御船地区（緑川））

堤体の変状箇所を部分的に掘削し、堤防の嵩上げ盛土を実施中。

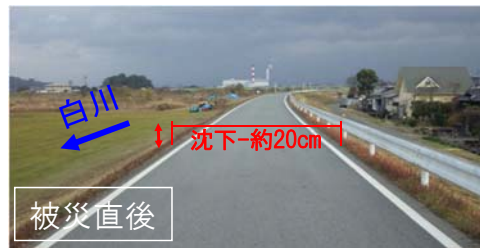
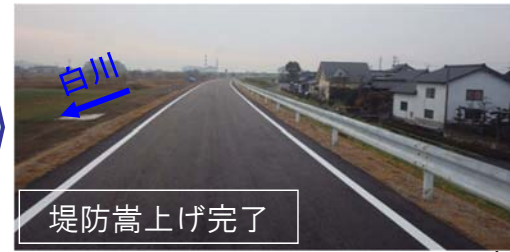
## 堤防の嵩上げ（沖新地区（白川））

天端のアスファルトを撤去し、堤防の嵩上げ盛土完了。

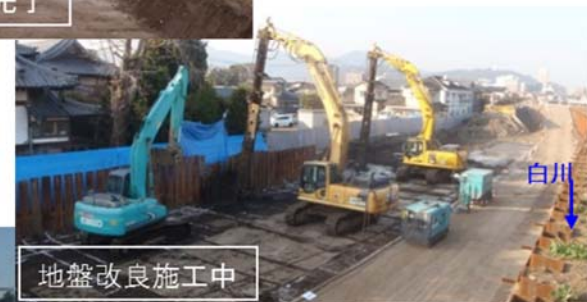
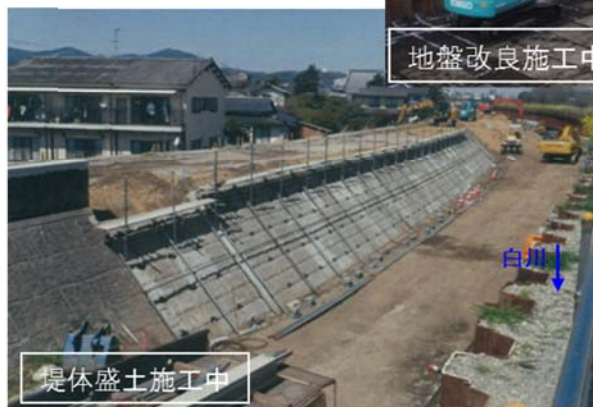
## 堤防の再構築（蓮台寺地区（白川））

仮締切りが完了し、変状が生じた堤防の撤去、液状化対策、堤防の再構築を実施中。

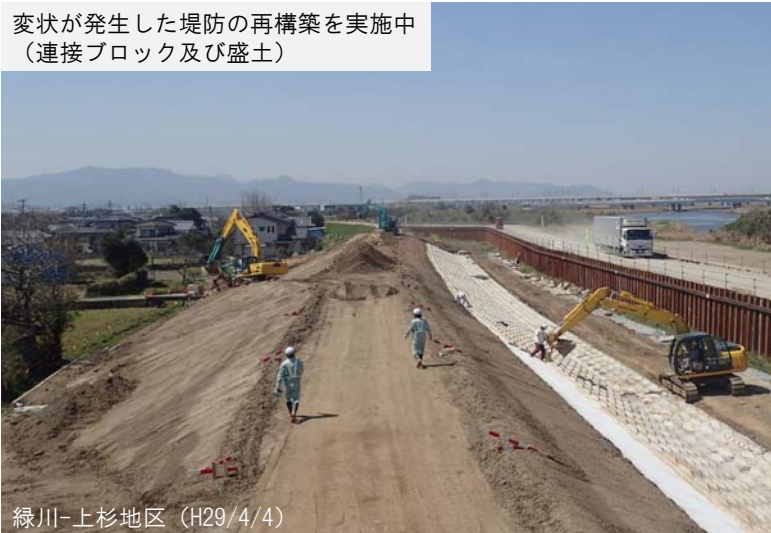
緑川-上杉地区 (H29/4/4)

変状が発生した堤防の再構築を実施中  
(連接ブロック及び盛土)

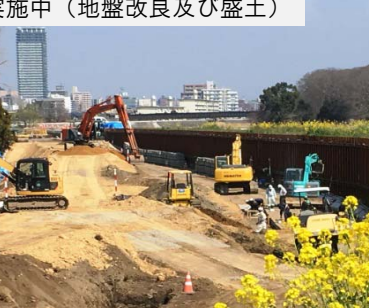
白川-連台寺地区 (H29/3/17)

変状が発生した堤防の再構築  
を実施中（地盤改良及び盛土）

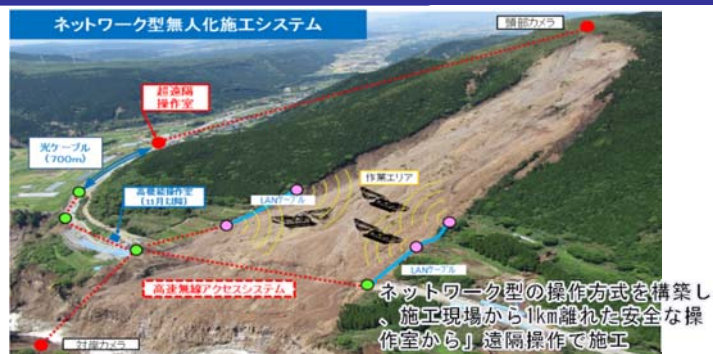
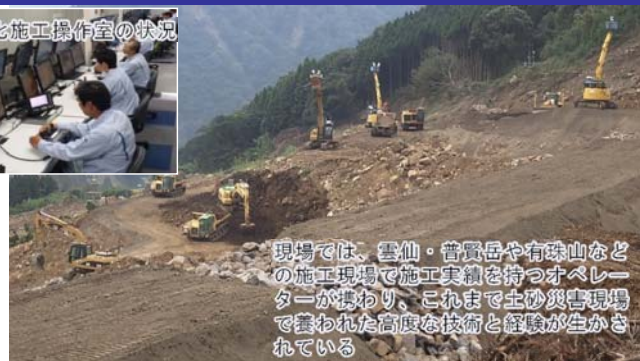
## 無人化施工

- 崩壊斜面の上部に多くの亀裂が存在し、余震及び降雨により容易に崩落する危険性があることから、崩壊地内は無人化施工を実施。
- 施工現場から約1km離れた操作室から遠隔操作で安全に施工。
- 土留盛土工（上段、下段）の設置によって、盛土より斜面下部の安全を図る。

無人化建設機械は最大で14台が稼働！

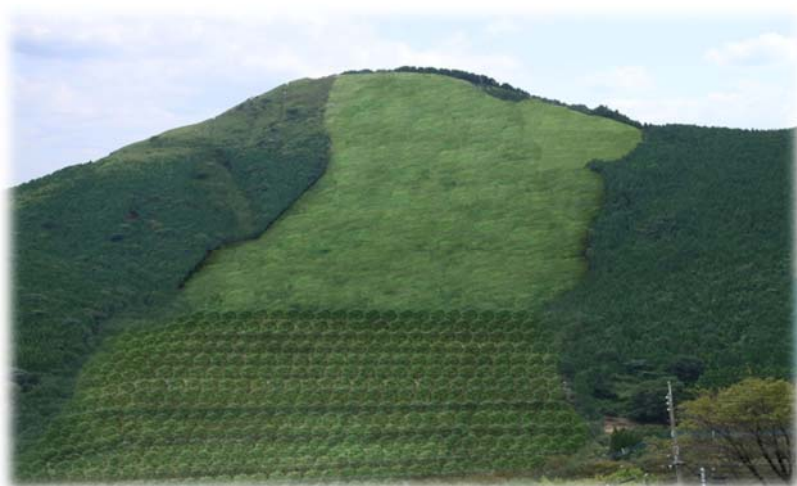
フォトモンタージュ

恒久対策では、斜面の侵食、風化、落石などを防ぎ斜面の安定化を図る。

恒久対策完了イメージ(植生回復後)

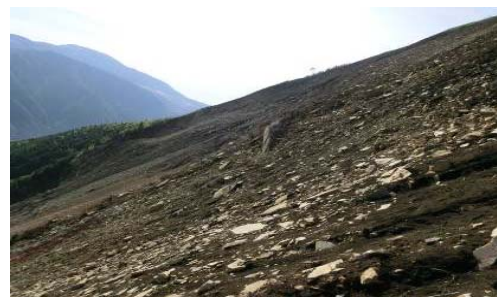
<現況斜面の状況>

崩壊地の表層は、黒ボク、風化岩が露出している
