# 熊本地震における高速道路の被害と復旧状況

平成29年4月26日

西日本高速道路株式会社 九州支社

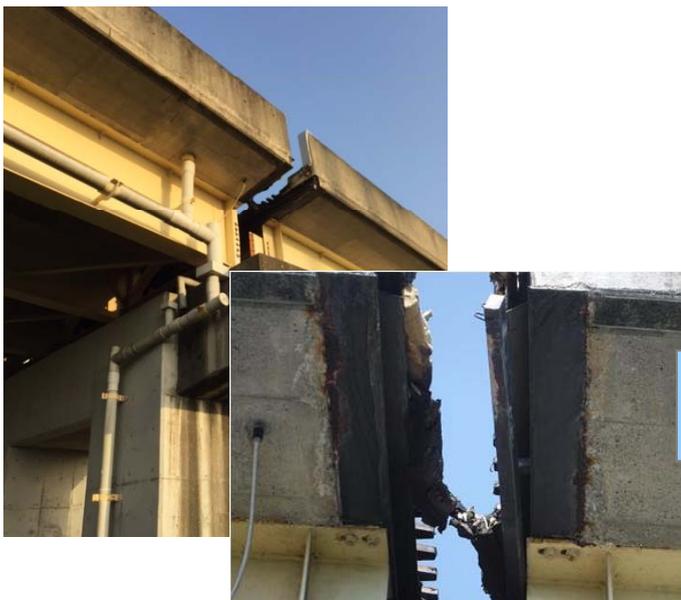
■撮影:4/15 6:52 <<撮影>>  
⇒伸縮部の開きが大きい(60cm程度)

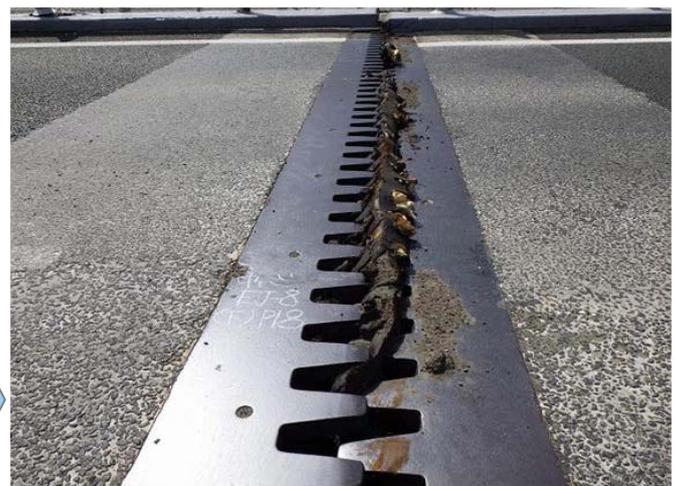
■撮影:4/17 <<撮影>>  
⇒伸縮部の開きが小さくなっている

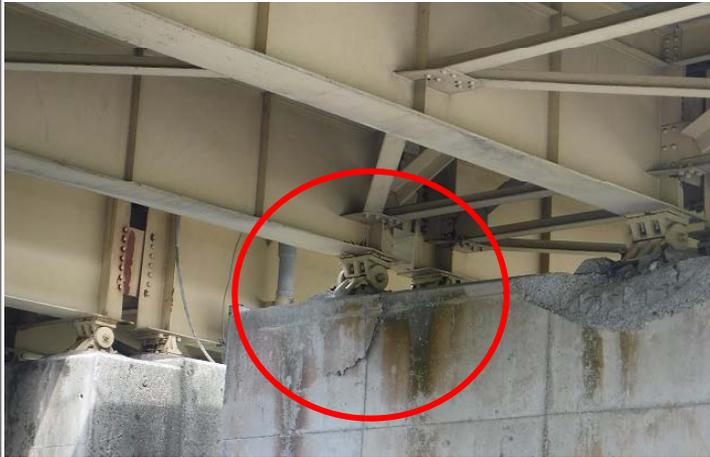
#### 支承上に主桁有

下り P31 G4 4/15  
主桁**脱落無し**、橋脚天端の欠けあり

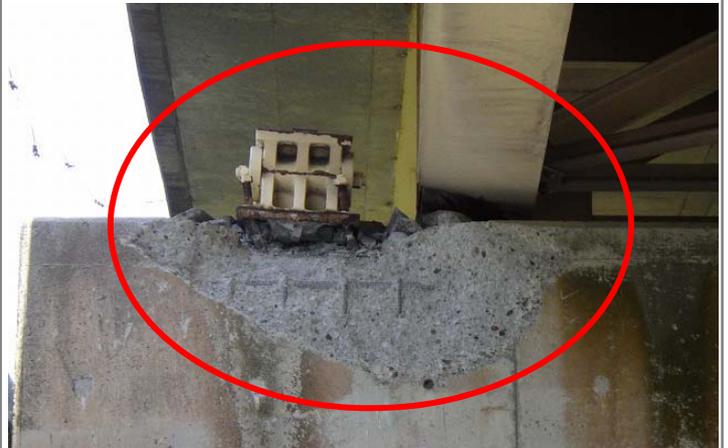
#### 主桁脱落

下り P31 G4 4/17  
主桁**脱落あり**、橋脚天端の欠け拡大

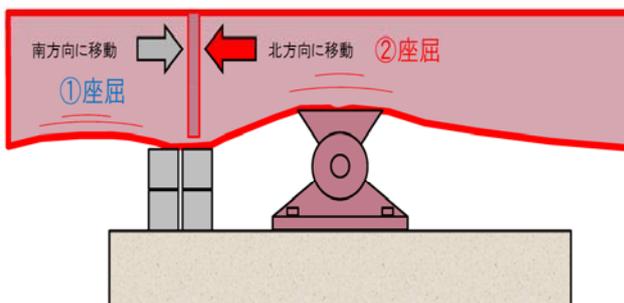
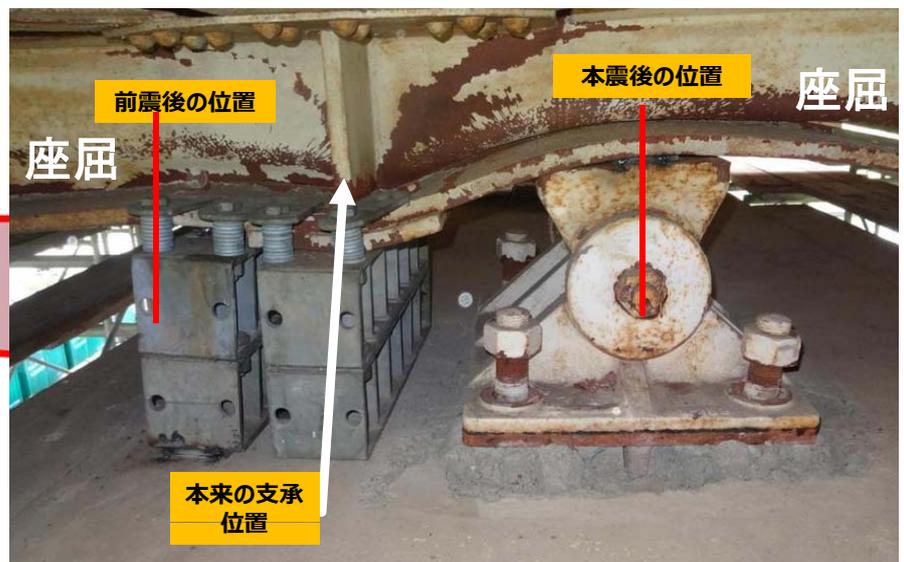
### ■主桁が2か所も座屈

- ・中間支点上のピン支承の損傷 (上沓の破損)
- ・支点移動による主桁の座屈

- ①4/14 21時の余震で上沓が破損し、主桁①部分が支承上に落下し座屈
- ②4/16 1時の本震で主桁②部分が支承上に落下し座屈

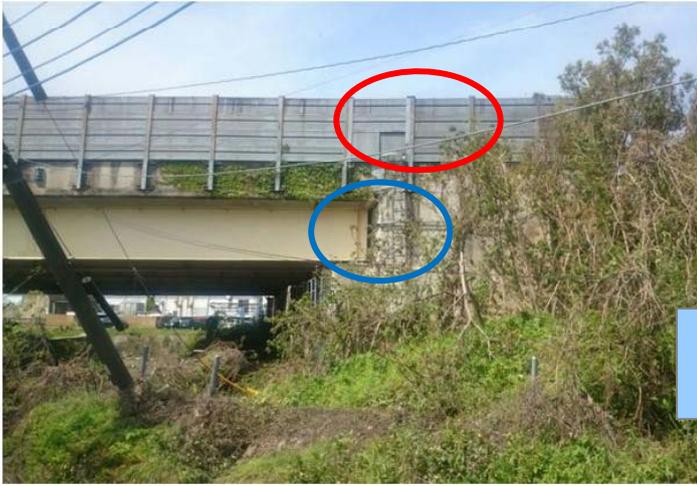
- 撮影:4/15 10:52 <<NEXCO撮影>>
- 秋津川橋A1背面側 盛土部は一部崩れあり
- 橋台部の**遮音壁等は異常なし。**
- 主桁の衝突無し。

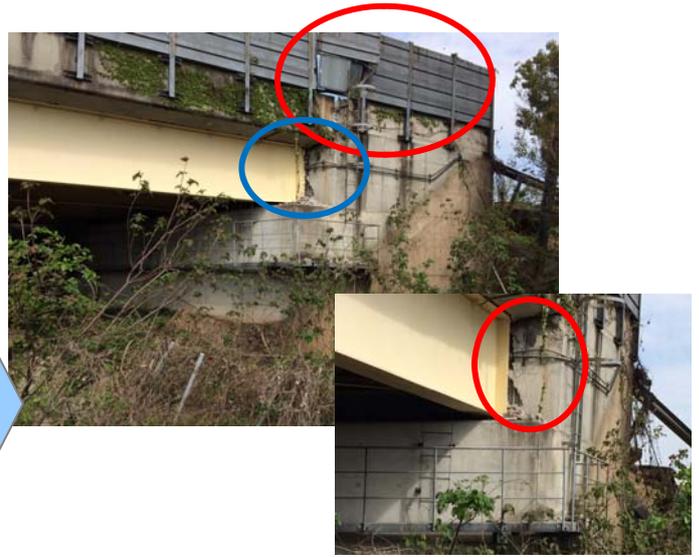
- 撮影:4/16 10:07
- 主桁が**橋台に衝突**していることを確認。
- 背面盛土崩壊拡大

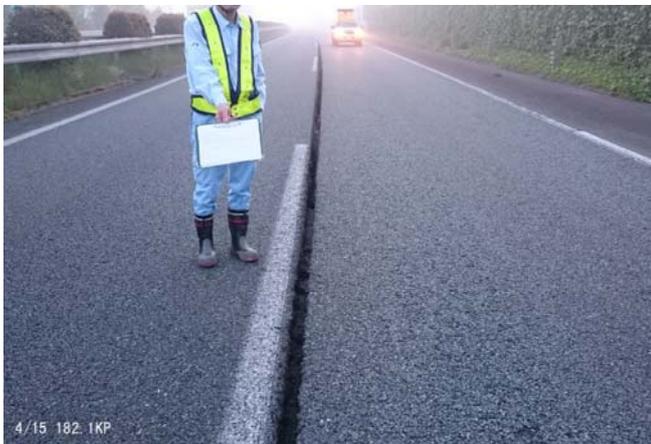
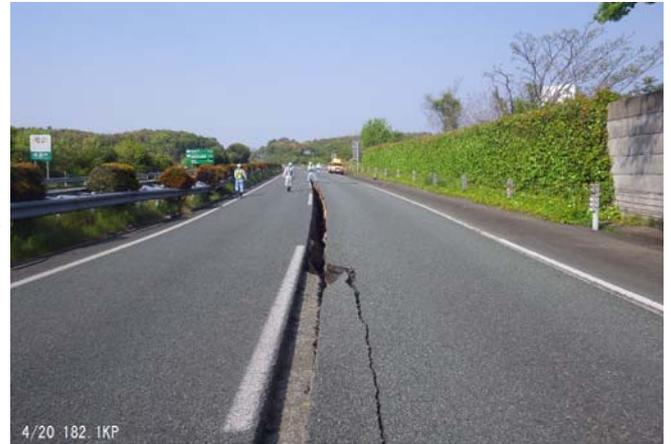
前震後に補修するも、本震で拡大

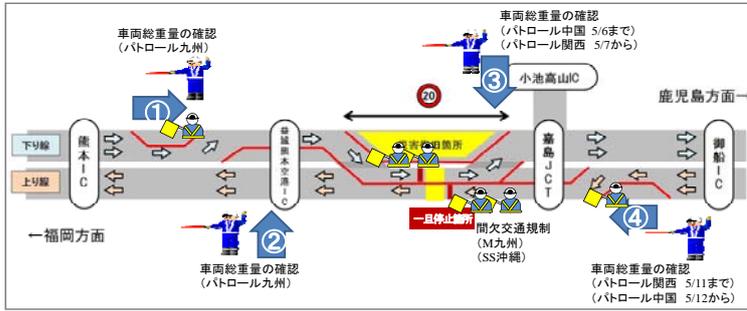
《間欠交通模式図》

H28.4.29より、九州道 益城熊本空港IC～嘉島JCT間の木山川橋の前後にて、時速20kmの終日対面通行規制(片方向1車線)及び間欠交通(一旦停止)を実施。併せて、車両総重量(25t超通行制限)を確認(6/1 7:00まで)。

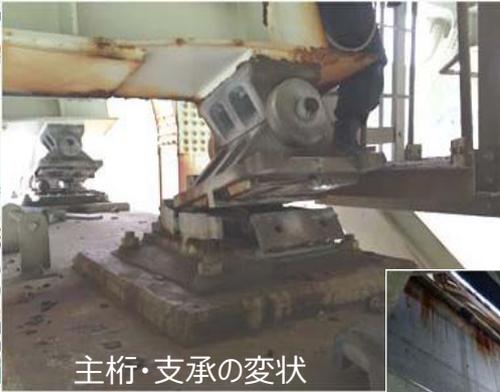
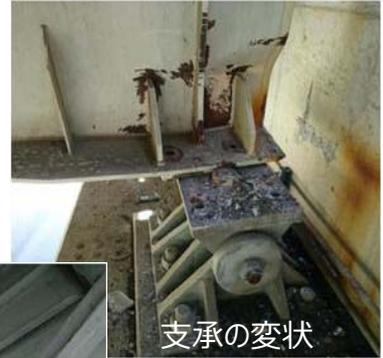
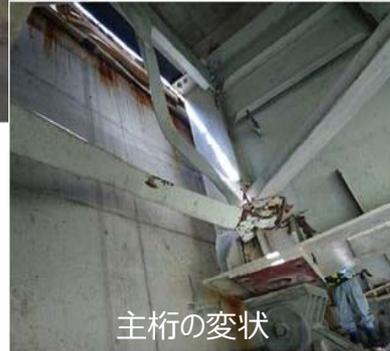
トラス橋  
・主桁変形、支承損傷
