# 平成28年熊本地震 橋梁構造物の被害分析

土木学会 地震工学委員会  
性能に基づく橋梁等構造物の  
耐震設計法に関する研究小委員会  
熊本地震による橋梁被害分析WG長

## 橋梁の被害の特徴

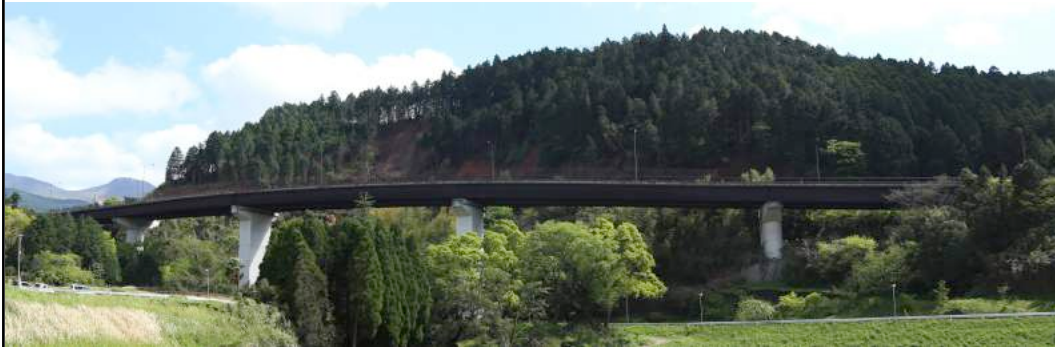
# 大切畑大橋 熊本県道28号

積層ゴム支承を有する5径間連続橋梁  
 竣工：2001年3月竣工  
 適用道路橋示方書：1996年版

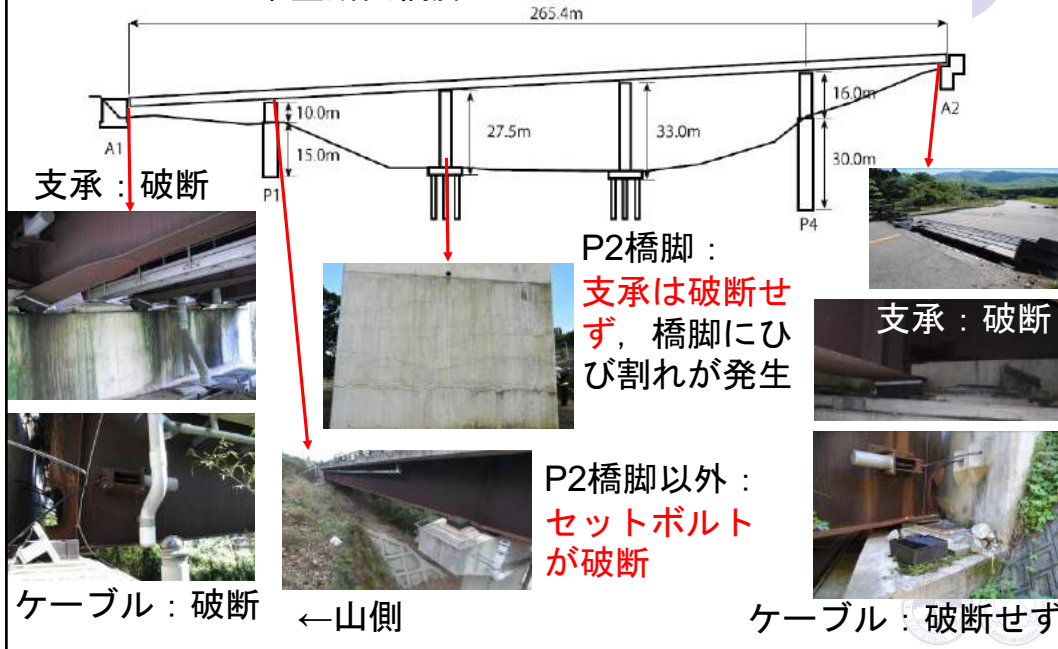
# 主な被災状況

P2~P4 : 中空断面橋脚

ケーブル：破断

ケーブル：破断せず

- 元来、橋軸方向を念頭に置いた落橋防止構造の効果？  
A2橋台側ではケーブルは破断せず、橋軸直角方向に緊張状態  
P2橋脚以外の橋脚でセットボルトが破断  
桁端部の落橋防止構造だけでどこまで持つ、持たせるべき？
- 設計で想定した損傷シナリオ通りの壊れ方？  
実挙動と設計時の想定挙動の差異、その原因
- 地動加速度、地盤変位等の超過作用に対する危機耐性の実装
- 復旧性を考慮したあるべき壊し方、そのための構造とは？  
支承上側の取付けボルトやセットボルトで壊すと、  
ベントが設置できない立地条件では、復旧が極めて困難  
損傷制御設計、部材・部位間の耐力階層化の必要性

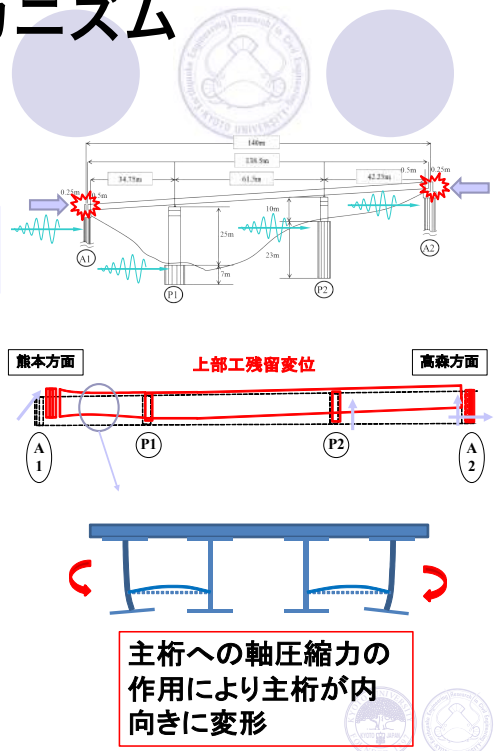
# 想定される被害メカニズム

—上部工主桁下部の損傷—

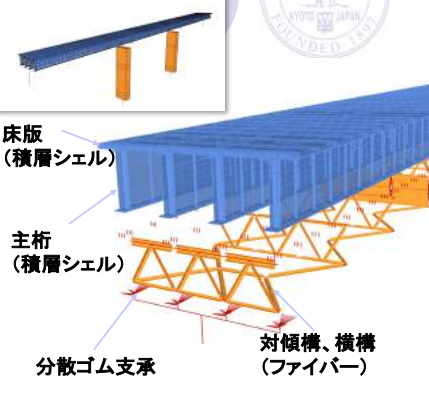
# 被害再現のためのモデル化

床版 (積層シェル)  
主桁 (積層シェル)  
分散ゴム支承  
対傾構、横構 (ファイバー)

桁衝突～主桁への高軸力～  
部材損傷を表現

断面変化位置の  
下フランジの座屈

座屈が評価できる構造要素でモデル化  
断面変化位置

衝突ばね  
主桁

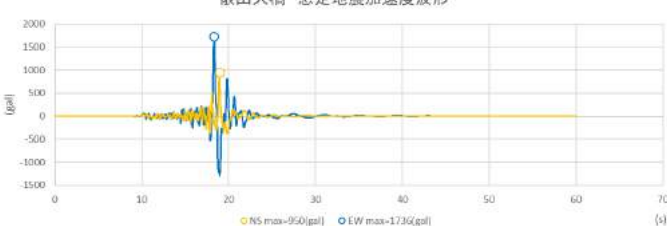
彦山大橋 想定地震加速度波形

● NS max=95.0(gal) ● EW max=17.36(gal)

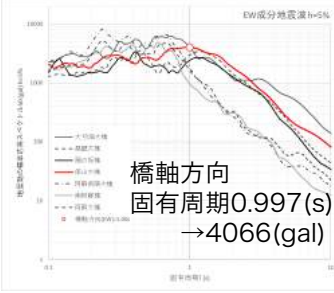
EW成分地震動 h=5%

橋軸方向  
固有周期0.997(s)  
→4066(gal)

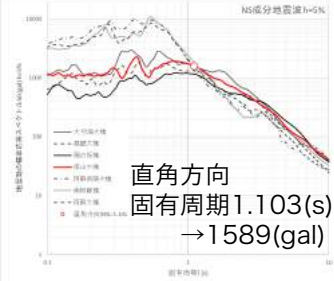
NS成分地震動 h=5%

直角方向  
固有周期1.103(s)  
→1589(gal)

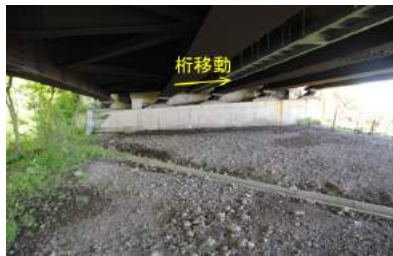
橋軸直角方向への桁移動

支承残留変位及び移動制限ブロックの損傷

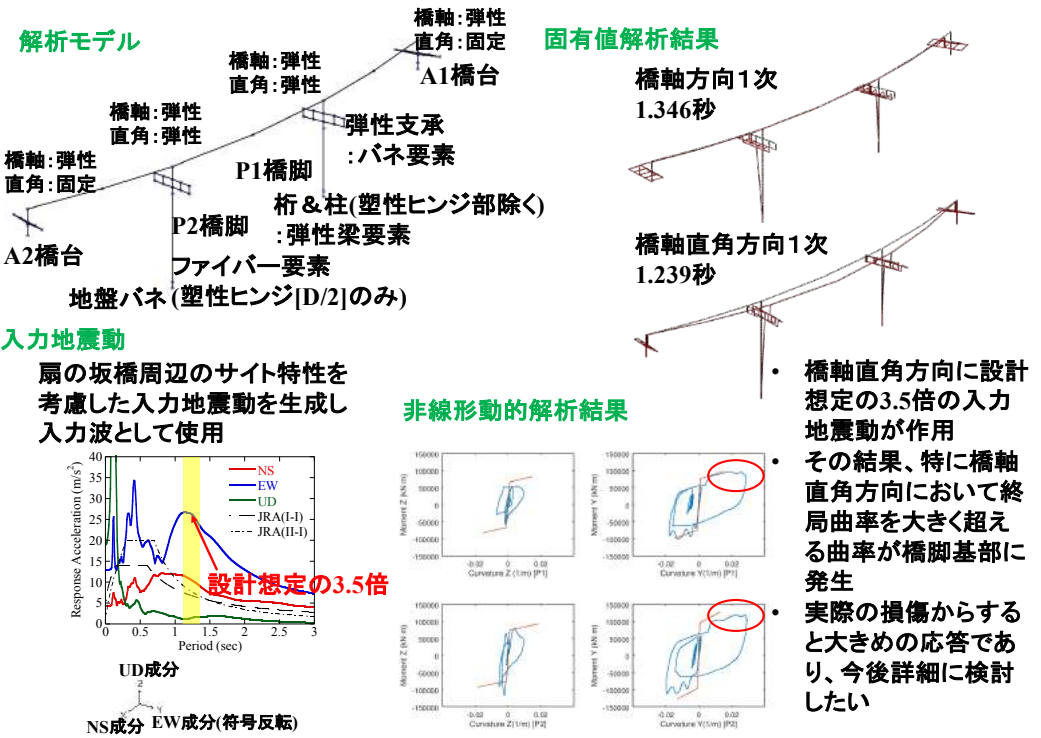
## 扇の坂橋のファイバー要素による再現解析

- 非線形動的解析による被害の再現
  - 解析結果と被害との比較
  - 曲線橋としての回転挙動
  - 桁とパラペットの衝突
- 異なる解析手法による解析結果の比較
- 実挙動と設計想定挙動の違い
- 被害分析を基に危機耐性のありかたを考察
  - 損傷プロセス(支承の破断、部材の降伏・座屈、全体の不安定化)を把握
  - 復旧性(修復性・供用性)の観点から、望ましい損傷シナリオの提案

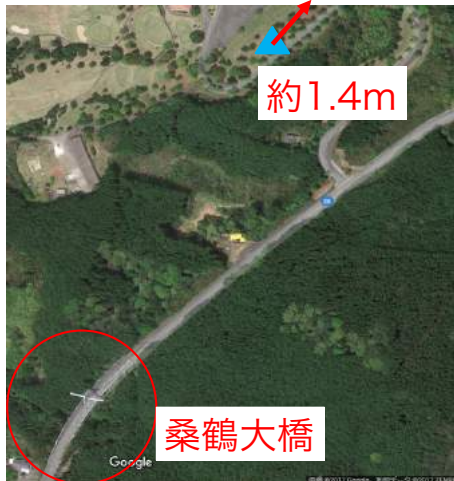
## 地盤変状

桑鶴大橋周辺の三角水準点の座標計測より、地震前の座標と比較すると、北東方向に約1.4mずれていた

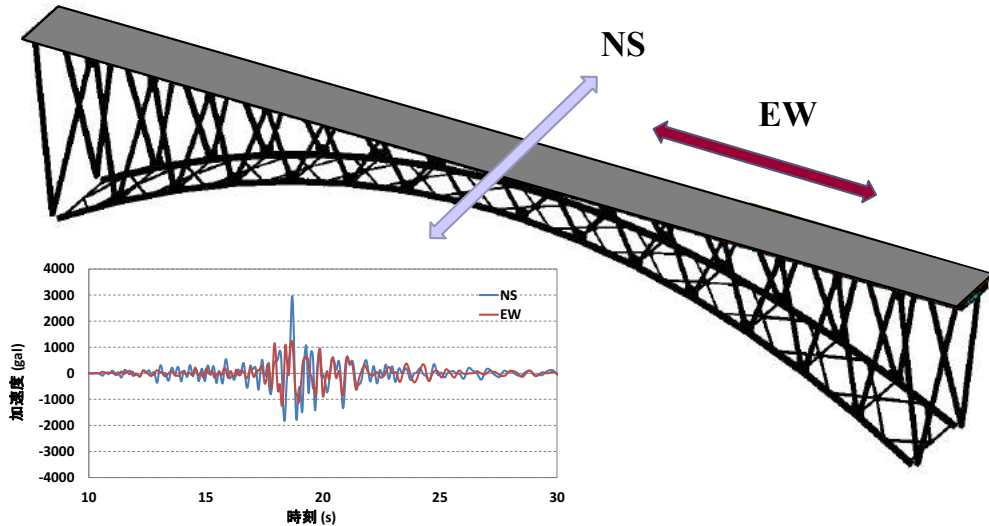
## サイト波を用いた地震応答解析

サイト特性を考慮した周辺地盤上の推定地震動(大阪大学秦准教授らによる調査)を用いた地震応答解析

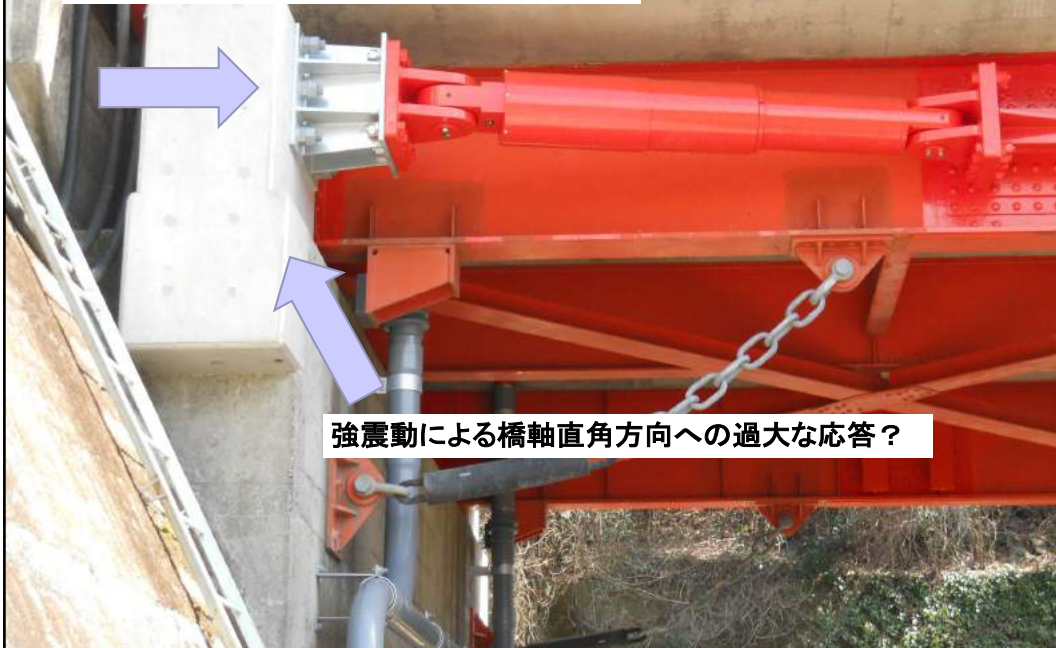
斜面崩壊に伴う橋台の橋軸方向への移動?

強震動による橋軸直角方向への過大な応答?

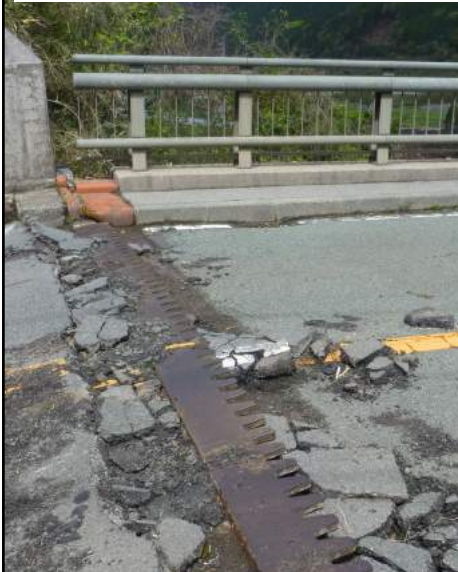
橋台の橋軸方向への移動？  
→ダンパーの取り外れが生じた橋台部  
はジョイントが橋軸方向に押し出され、  
損傷

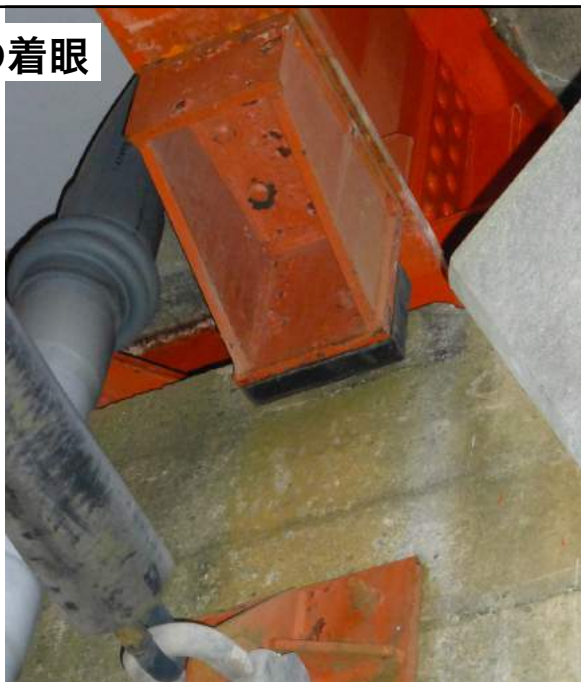
強震動による橋軸直角方向への過大な応答？  
→ダンパーの取り外れが生じた橋台部に  
残る鋼製ブラケットのゴムの痕跡。

- ✓ 橋軸直角方向の地震時応答変位は、桁がRC壁に衝突するほどの値に達しているのかを検証する。桁がRC壁に衝突した可能性が指摘された場合には、衝突時の速度を計算し、動的な衝突に対するRC壁の耐力について検証する。
- ✓ 想定されるアーチの損傷状態は、ボルトの破断が生じるほどのものであったのかを検証する。
- ✓ 耐震補強の効果を確認する。制震ダンパーが正しく機能した場合と、RC壁から取り外れた場合の応答の違いを検証する。座屈拘束型ダンパーブレースの果たした役割について検証する。
- ✓ 地震応答解析のみで損傷状態をどこまで再現できるのかを確認する。加えて、橋台背面から橋軸方向へ強制変位を与えるプッシュオーバー解析を実施し（橋台背面が斜面崩壊の影響により押し出されたと想定）、制震ダンパーに加わる力とRC壁の必要耐力について考察する。橋台背面の押し出しのみで制震ダンパー取付け部（RC壁）が損傷する可能性を検証する。
