# ライフラインに係わる都市減災対策技術の高度化に関する研究小委員会・活動報告

### H28年度活動内容: 熊本地震災害調査分析

# 2016年熊本地震災害調査分析

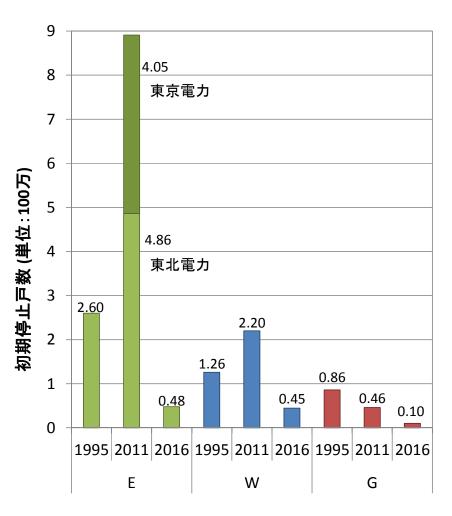
### ライフライン停止規模と震度曝露人口

断水:震度6弱以上

停電:震度5強以上

ガス停止: 震度6弱~強以上

の曝露人口にそれぞれ比例的

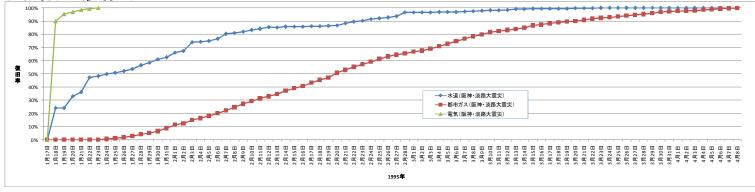
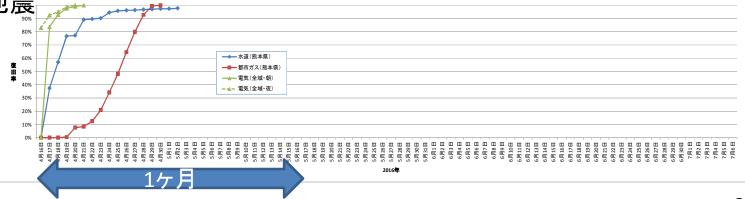
### 供給系ライフラインの復旧率の比較

停電:260万戸

断水:126万戸

ガス停止:86万戸

停電:48万戸

断水:43万戸

ガス停止:10万戸

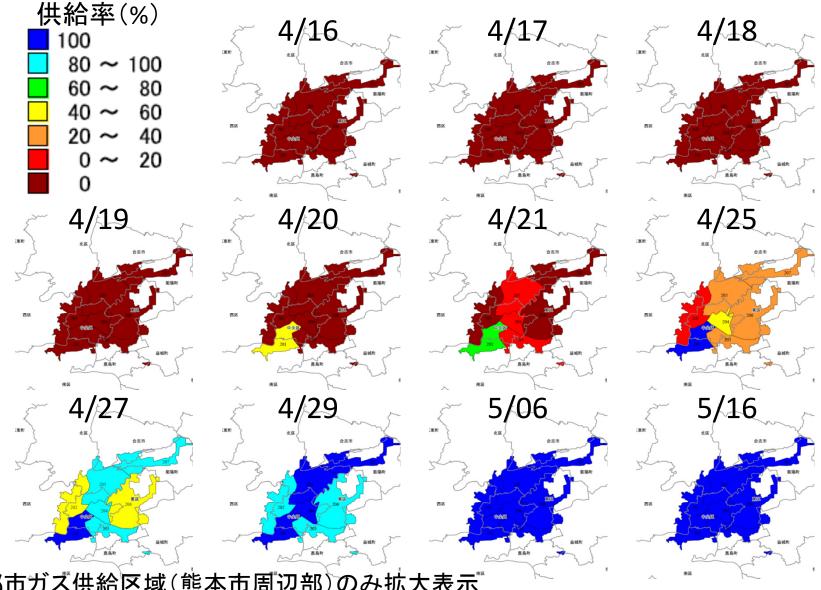
### 供給率(都市ガス)の時系列変化

注:都市ガズ供給区域(熊本市周辺部)のみ拡大表示

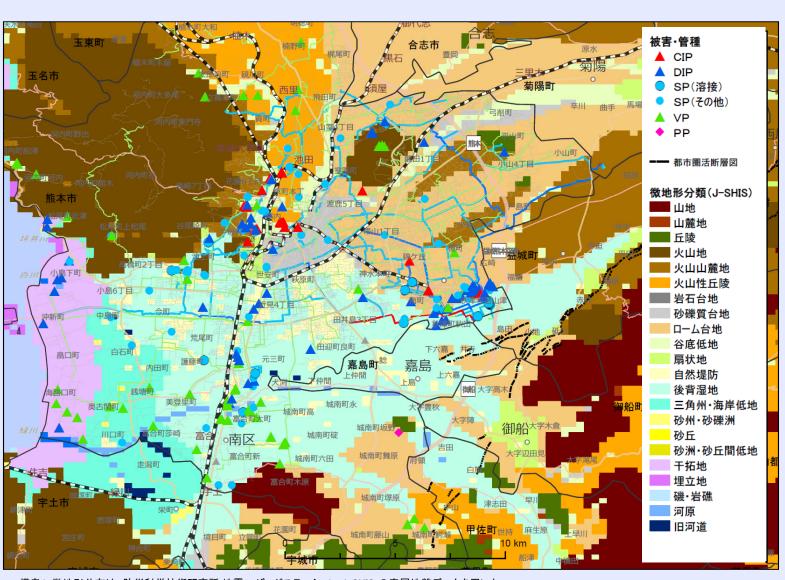
# 微地形分布と管路被害地点

備考1:微地形分布は、防災科学技術研究所 地震ハザードステーション J-SHIS の表層地盤データを用いた。

備考2: 断層位置は、国土地理院都市圏活断層図の断層位置を転記した。

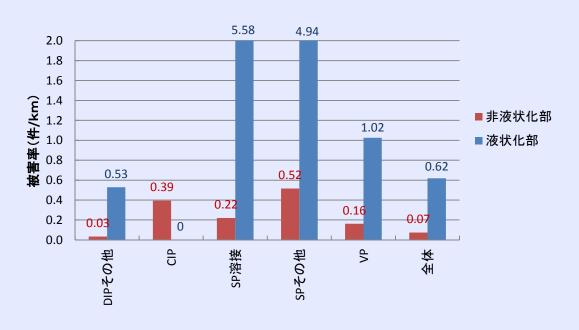
# 液状化範囲内の管路延長と被害薬

液状化部の管路全体の被害率は非液状化部の約10倍

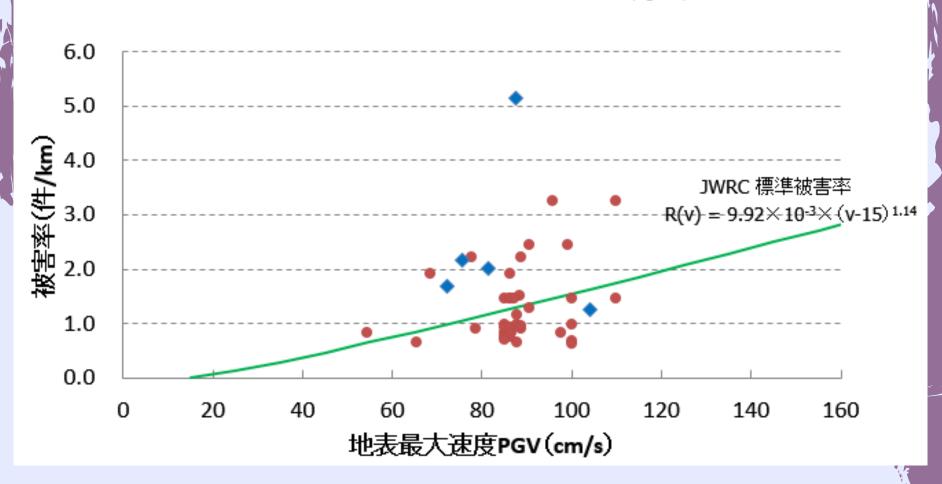
### 標準被害率と熊本地震の比較(メッシュ単位)

- JWRC H22分析(兵庫県,新潟県,被害発生メッシュ,Cg=1.0,延長1km以上)
- ◆ H28熊本市 DIP-A 100-150(被害発生メッシュ,Cg=1.0,延長制限なし)

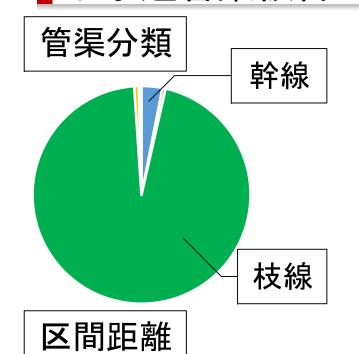
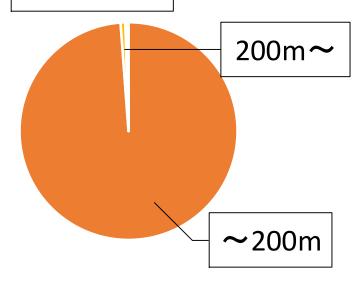
### 下水道管渠被害

管渠分類	敷設延長 [km]	被害延長 [km]	被害率 $R_{\rho}$
	[KIII]	[KIII]	
枝線	2,310	45.2	0.0196
幹線	74.35	7.2	0.0963
枝線(圧送管)	16.63	0.0	0.0000
幹線(圧送管)	11.72	0.2	0.0204
その他	9.478	0.1	0.0086

区間距離[m]	敷設延長 [km]	被害延長 [km]	被害率Rp
0-200	2,390	50.2	0.0210
200-400	17.4	1.2	0.0666
400-600	6.55	0.4	0.0565
600-800	1.98	0	0.0000
800-1000	2.64	0.9	0.3475

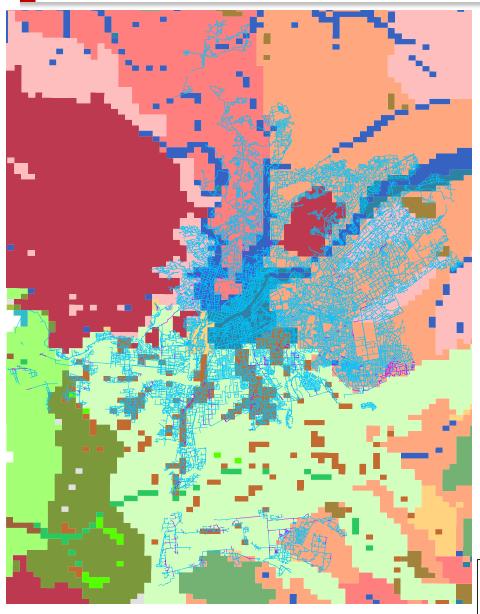
### 下水道管渠被害

微地形区分	敷設延長 [km]	被害延長 [km]	被害率Rp
ローム台地	839	14.6	0.0173
後背湿地	507	23.8	0.0469
自然堤防	231	6.8	0.0294
砂礫質台地	197	0.3	0.0013
火山山麓地	196	1.4	0.0073
火山性丘陵	196	0.6	0.0031
谷底低地	141	2.4	0.0171
火山地	43.0	0.3	0.0077
扇状地	40.3	0.3	0.0064
干拓地	18.0	1.6	0.0884
三角州・海岸低地	5.23	0.0	0.0032
丘陵	2.81	0.0	0.0000
旧河道	2.76	0.4	0.1555
山地	2.33	0.2	0.0787
埋立地	0.00	0.0	0.0000

液状化被害の可能性

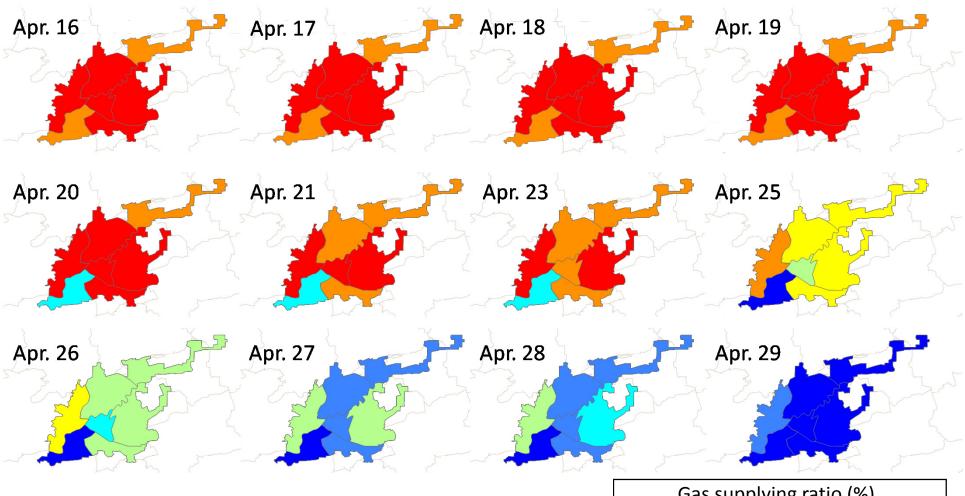
### 熊本地震後の都市ガス供給率の推移

The number of disrupted households decreased rapidly after Apr. 23, and the gas supply was totally recovered on April 30.

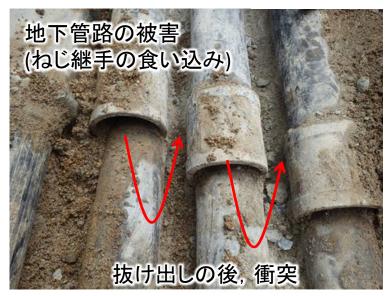
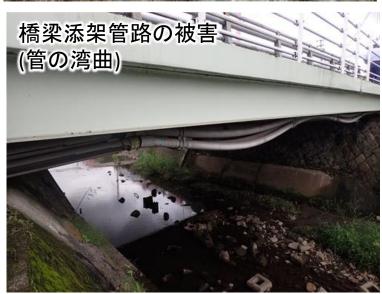
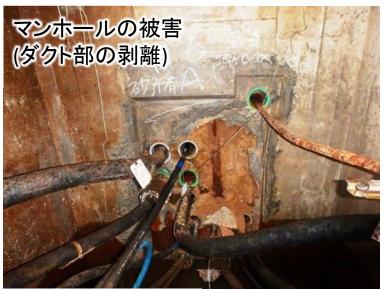
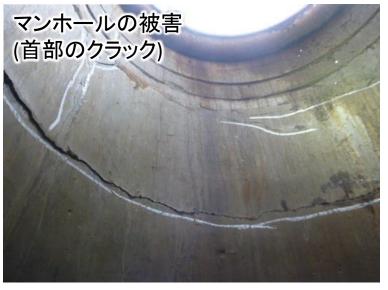
# 通信設備(土木設備)の代表的な被害事例

管路やマンホールを中心に土木設備の被害が発生。 通信ケーブルに影響しない軽微な被害が大半。

設備区分	被害状況			
地工签项	303箇所	鋼管ねじ継手 : 171箇 所		
地下管路	(同一区間は重複して集計)	ビニル管接着 : 90箇所		
		その他 : 42箇所		
		ダクト部:365箇所		
	856箇所 (同一MHは重複して集計)	首部 : 259箇 所		
マンホール		側壁 : 117箇 所		
		その他 : 115箇 所		
橋梁区間	41箇所			
参考:	熊本市街 : 3区間(NTT西日本HPより[1])			
中継ケーブル区間の被害	阿蘇エリア : 6区間(NTT西日本HPより[1])

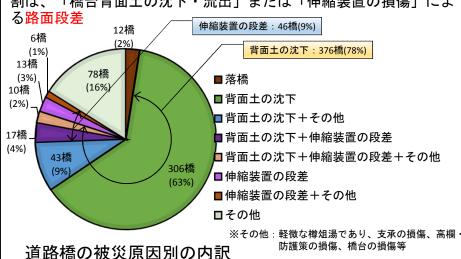
### ◆道路橋被災状況把握システム

東北地方太平洋沖地震により道路橋に通行障害が生じた要因の約8 割は、「橋台背面土の沈下・流出」または「伸縮装置の損傷」によ る路面段差 伸縮装置の段差:46橋(9%) 12橋

大規模地震後に緊急輸送道路の早急な交通確保のための迅 速かつ効率的な道路啓開を可能にするための対策として、 地震後の道路橋の早急な被災状況把握が重要

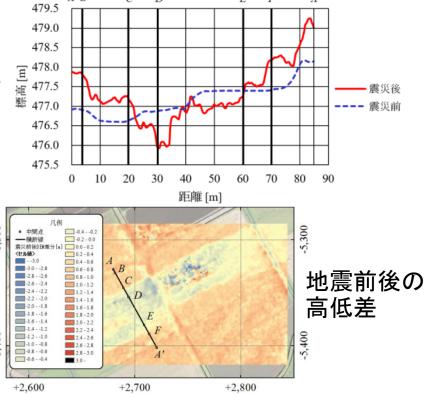
### 事例1 阿蘇市内の鉛直変状

- ①撮影位置情報のある航空写真に地上の GCP座標を追加して、対象地域の地表の座標 を計算
- ②地理院の標高データ(旧座標)と比較
- ③全体に隆起した中で陥没が起きていること

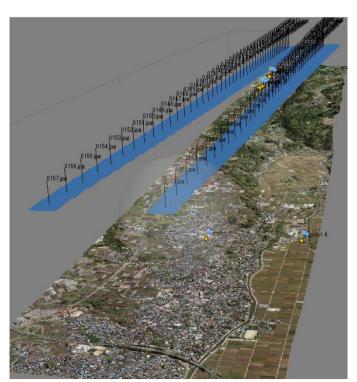
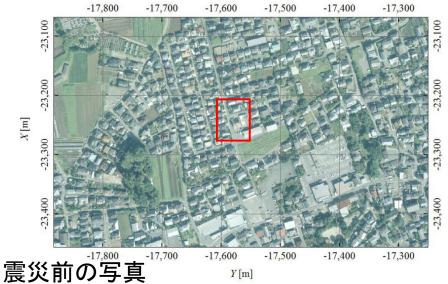
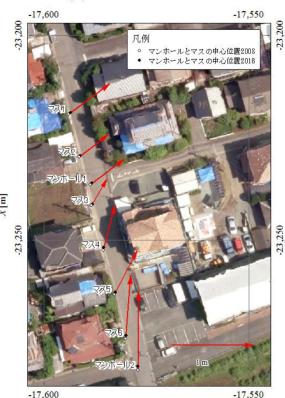
# 事例2 益城町における 水平変状

- ①撮影位置情報のある航空写真に 地上のGCP座標を追加して、対象地 域の地表の座標を計算
- ②震災前の街区多角点の座標を用 いて震災前の座標を計算

③震災後オルソフォト モザイクの水平位置 は標準偏差0.117 m の精度であることを確 認

④震災前後の写真に 写ったマンホール・マ スの移動量を計算 ⑤北西1m程度の移 動が判明

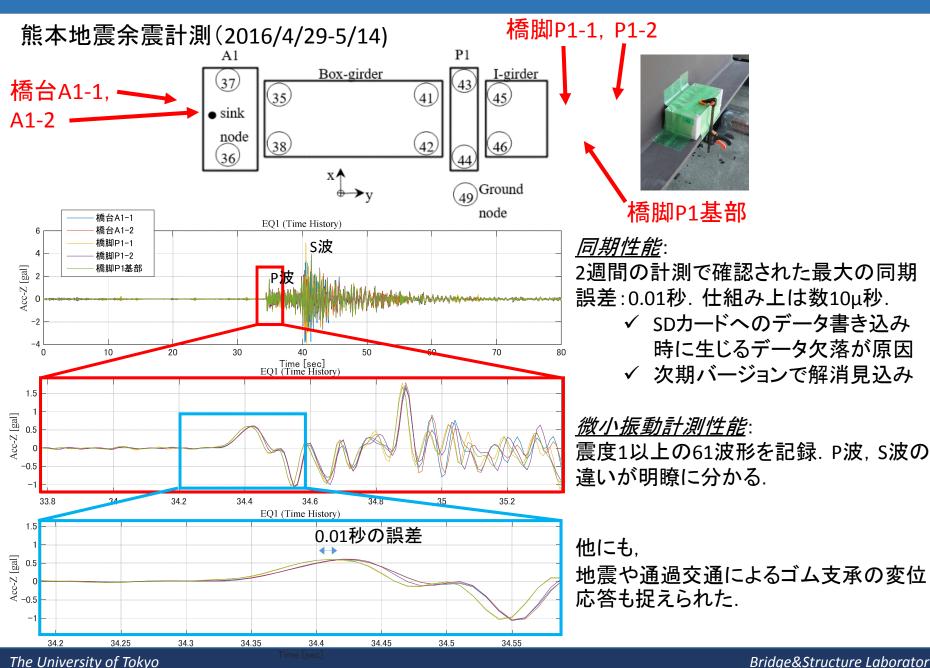
### 開発ノードを利用した熊本地震余震の観測

- ▶ 地震計に匹敵する高精度
- |• 乾電池駆動で2ヶ月連続計測
- ▶ 無線マルチホップ通信 1 km程度まで実績有

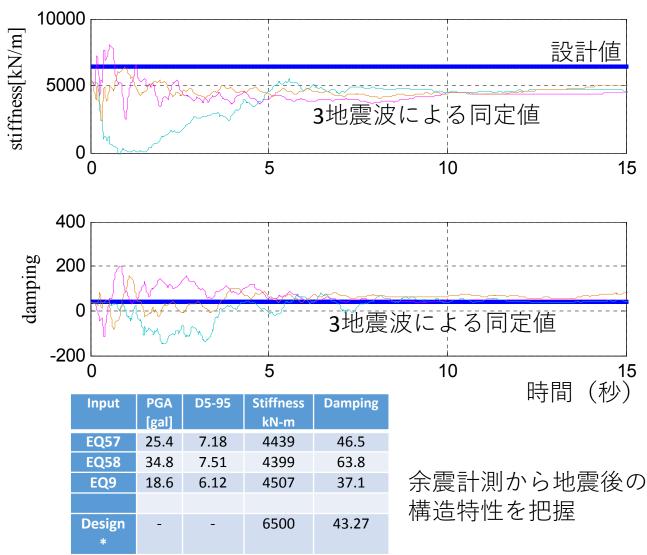
### 地震後のゴム支承剛性の同定

カルマンフィルタを利用してゴム支承上下の加速度応答から,ゴム支承の剛性・減衰を同定
