土木学会地震工学委員会

私(達)の地震工学

東京工業大学名誉教授
川島一彦

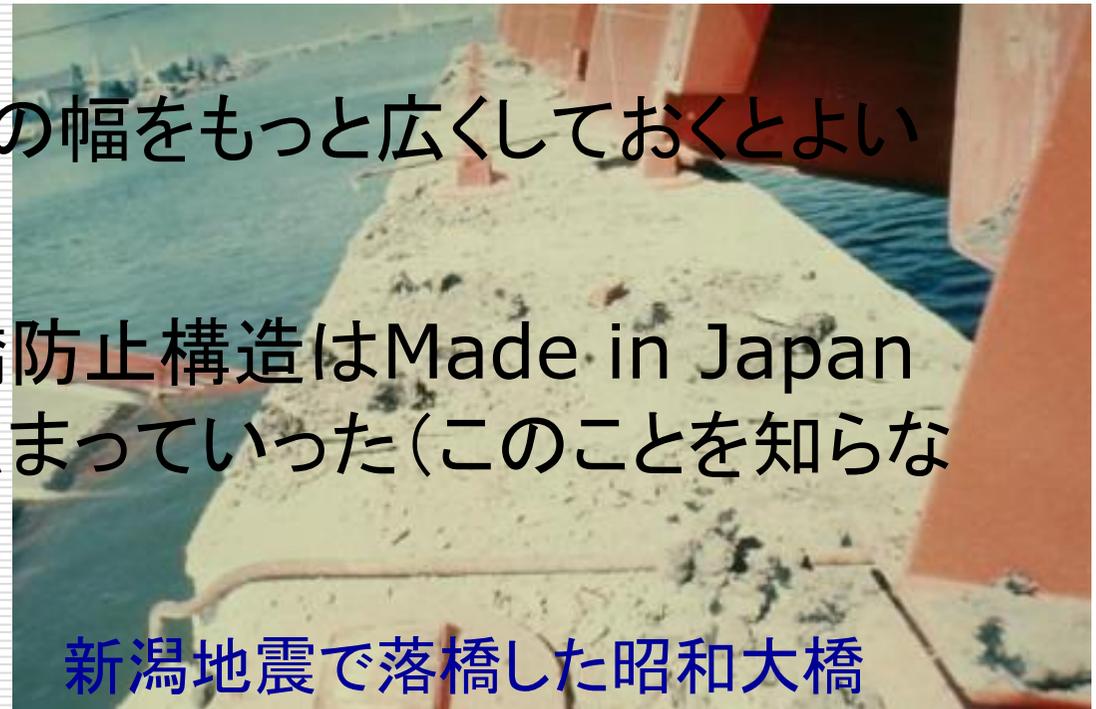
新潟地震で落橋した昭和大桥

- 高度成長期に入ると経済的余裕も出だし、RC杭、PC杭、鋼管杭が使用可能となり、基礎の施工技術が向上
- 昭和39年新潟地震では、当時、使用可能となった鋼管杭を用いて建設された昭和大橋が落橋
- 東京オリンピックの10月開催のため6月に前倒し開催された国民体育大会のわずか5日後
- 被害原因は、大規模な液状化と流動化(液状化は太古の昔から起っていたが、液状化という現象が「液状化」という名称を与えられて国際的に知られたのはこの地震から。「流動化」という現象の認識と用語の普及はさらに後年になってから)

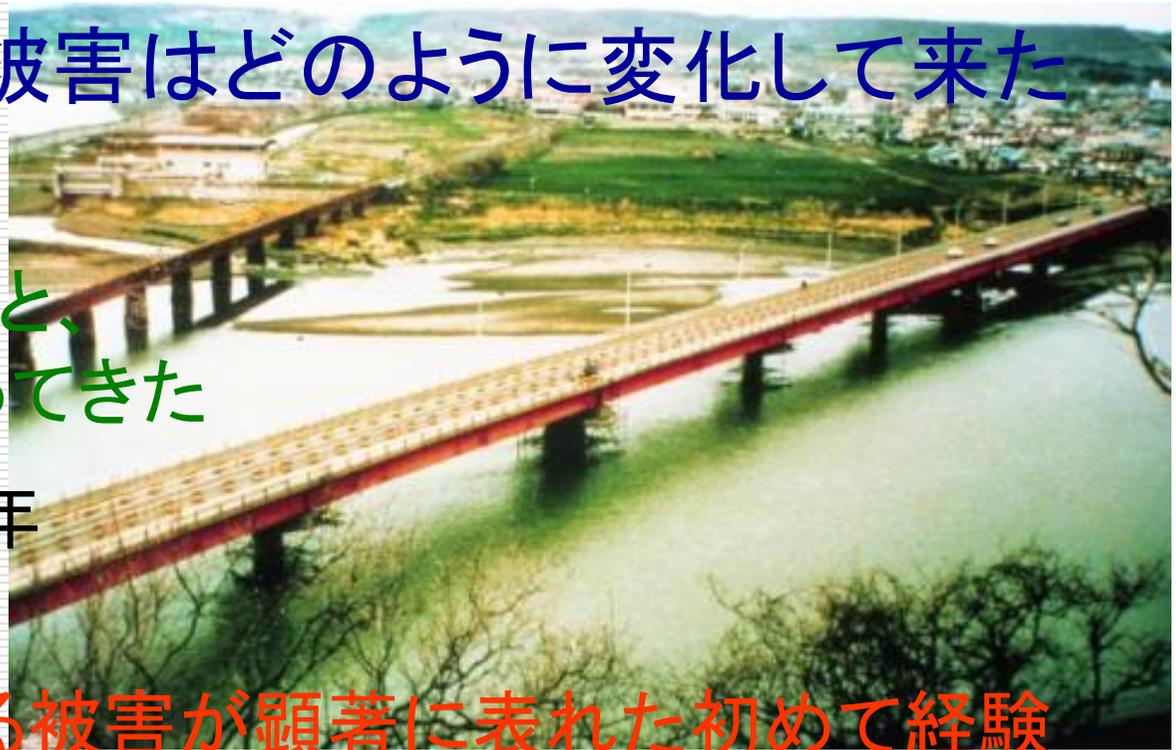
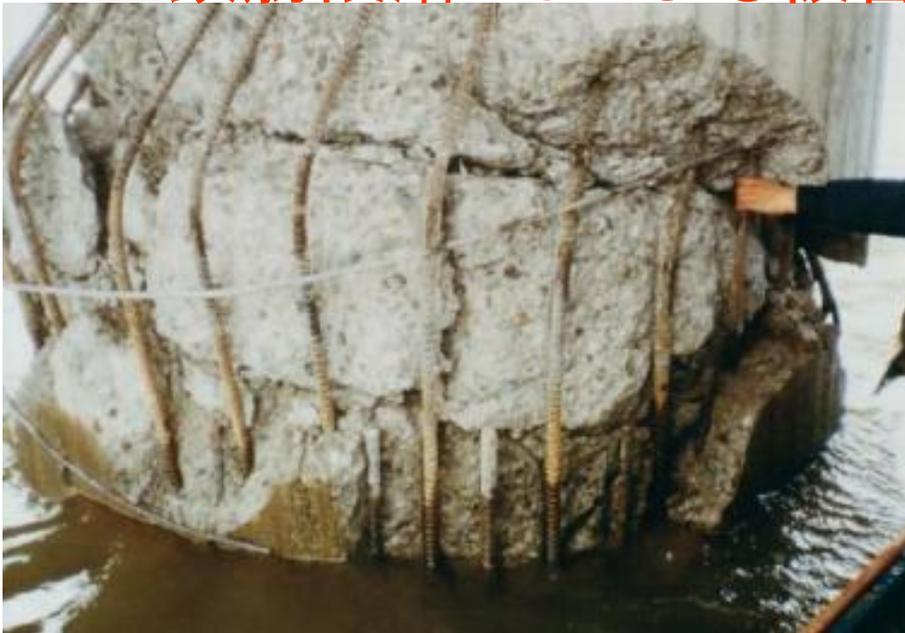
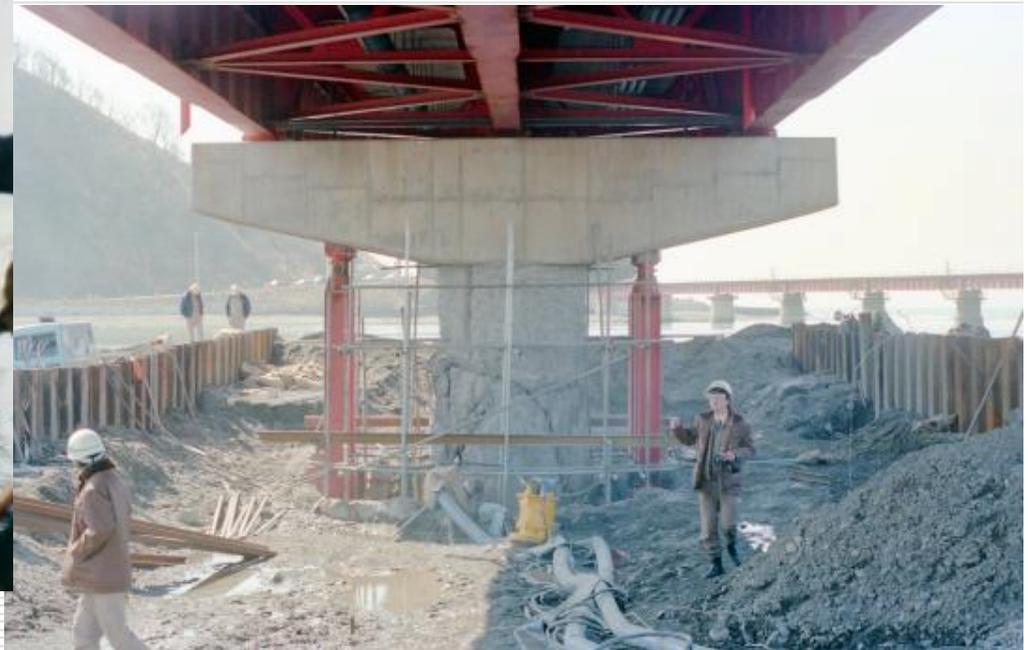
浦河沖地震 1982年
静内橋

主鉄筋段落としによる被害が顕著に表れた初めて経験

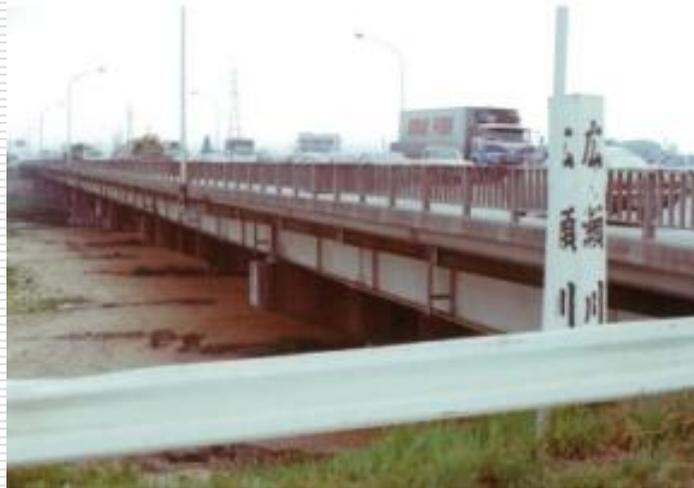
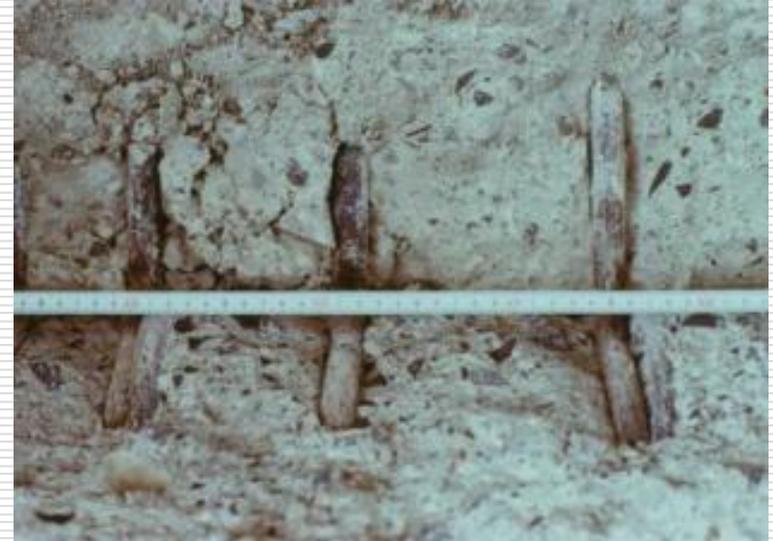
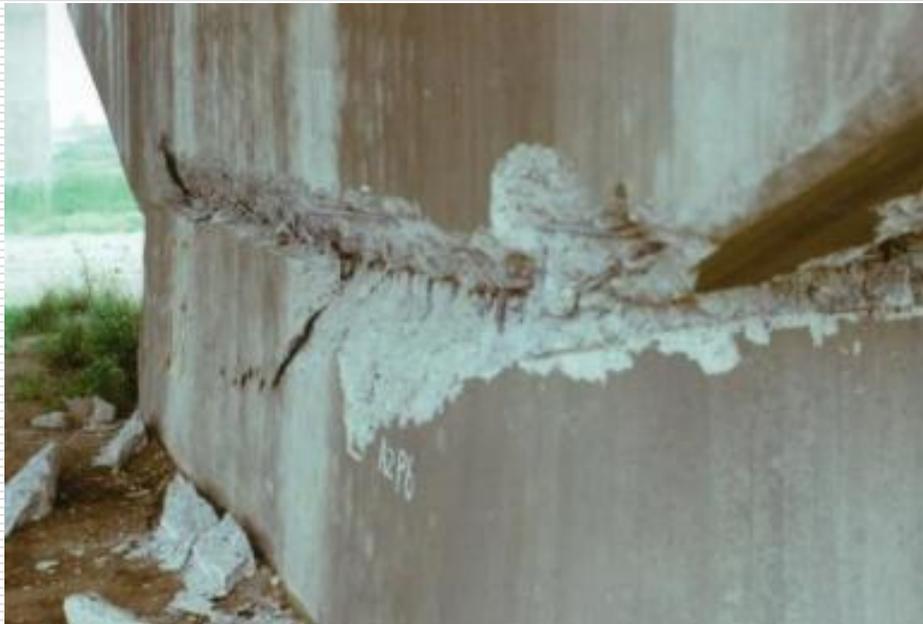
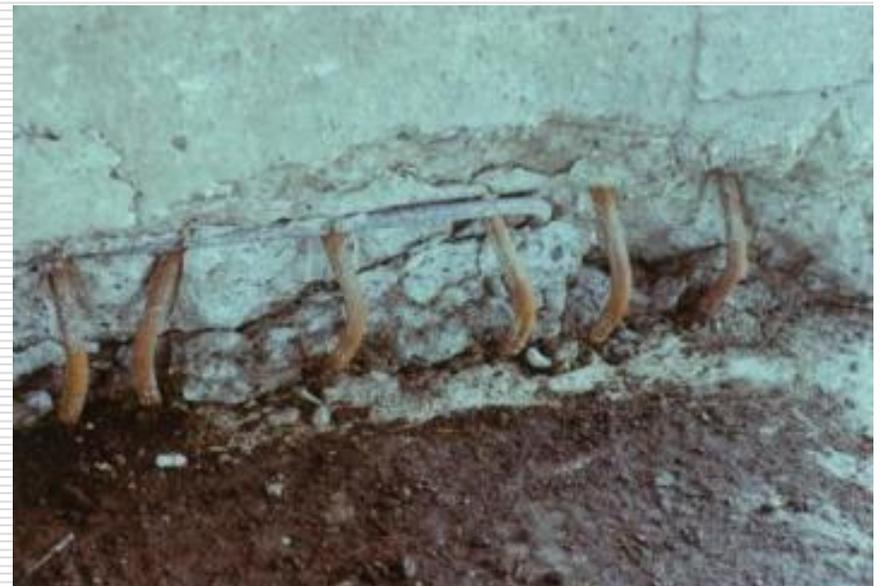
千代大橋
国道4号

1978年宮城県沖地震

RC橋脚の軸方向鉄筋の重ね継手部や主鉄筋段落として部に被害が集中

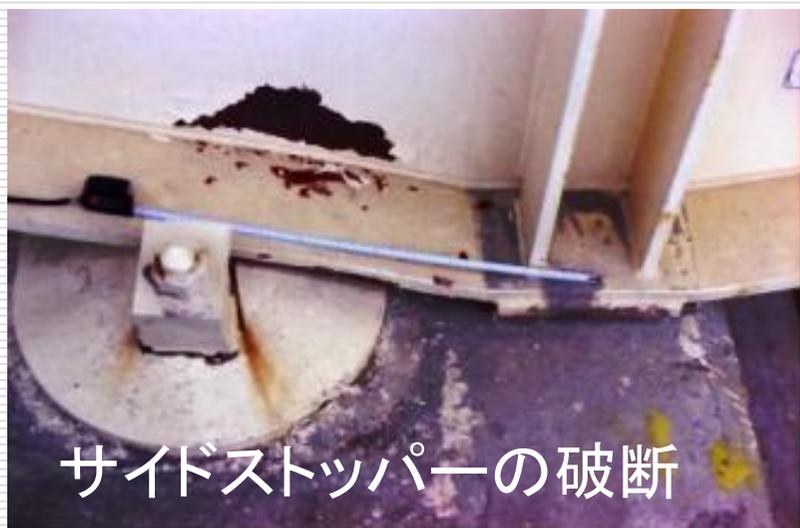
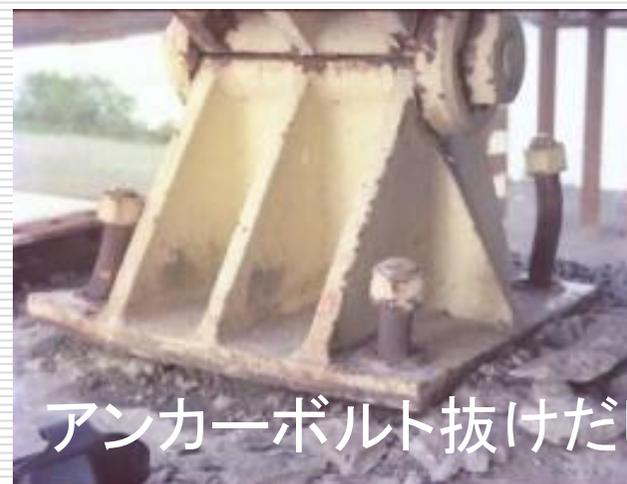
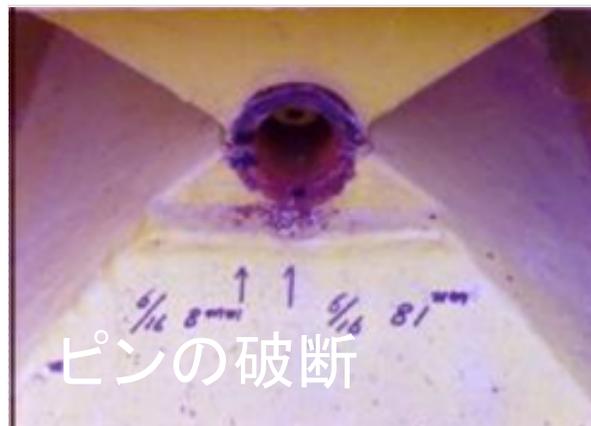
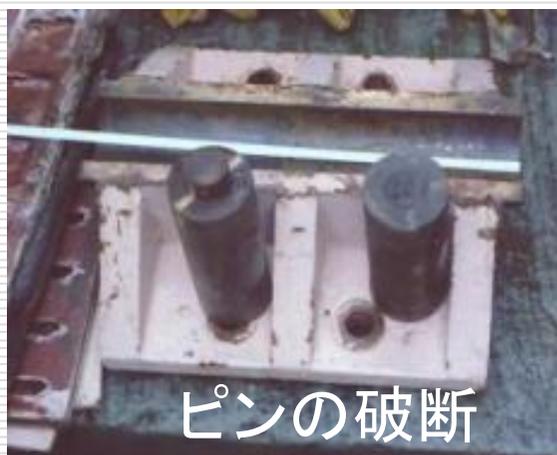
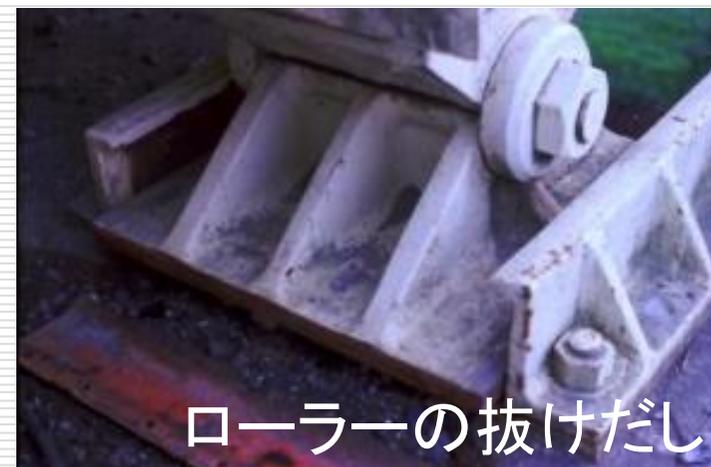
ほとんどすべてと言って良い程、被災した鋼製支承

- ほとんどすべてのサイドストッパーが損傷した
- 一見、頑丈そうに見えるピン、ローラー支承も多数破断した。可動移動量が小さ過ぎ、上下部間の相対変位を吸収できなかった。

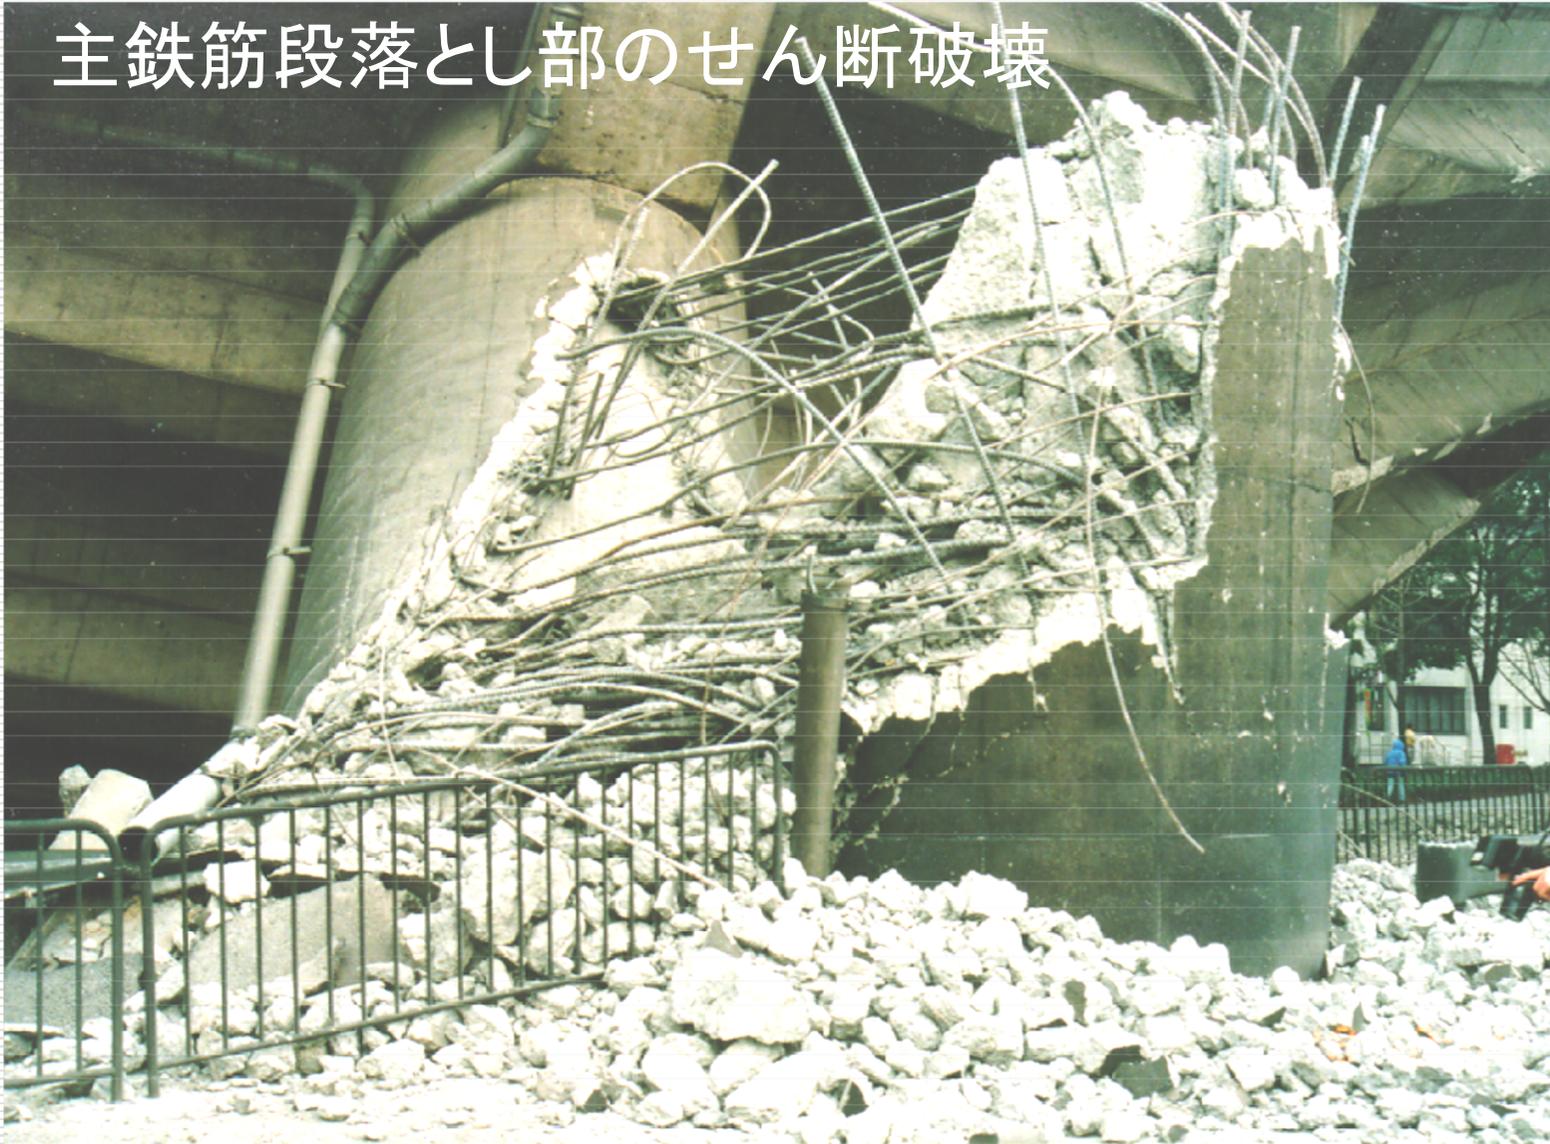
1995 M_w 兵庫県南部地震

主鉄筋段落とし部のせん断破壊

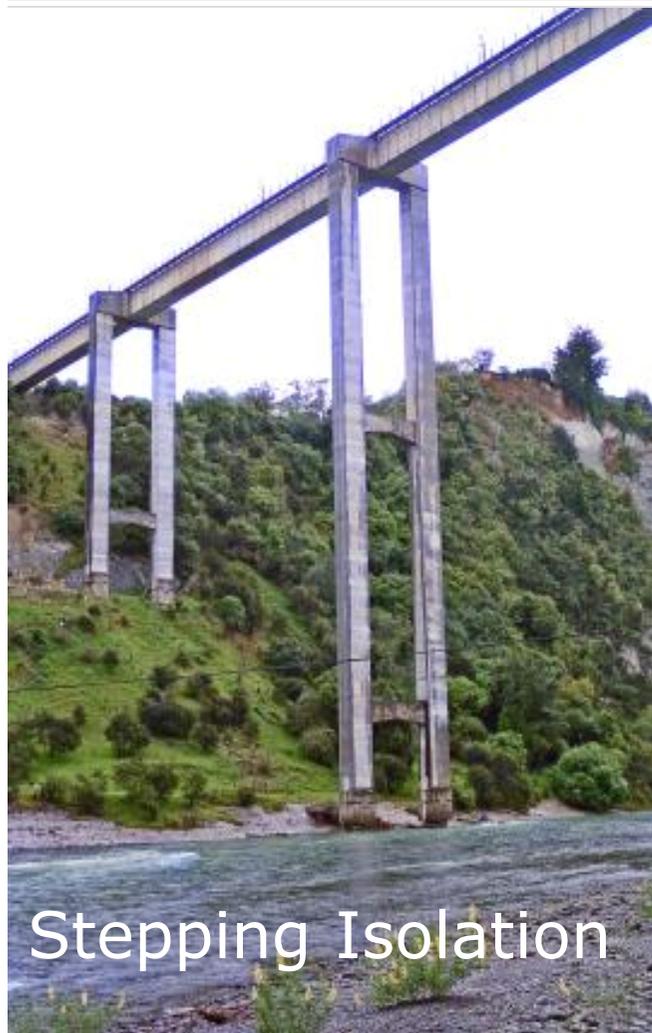
South Rangitikei Bridge

Stepping Isolation

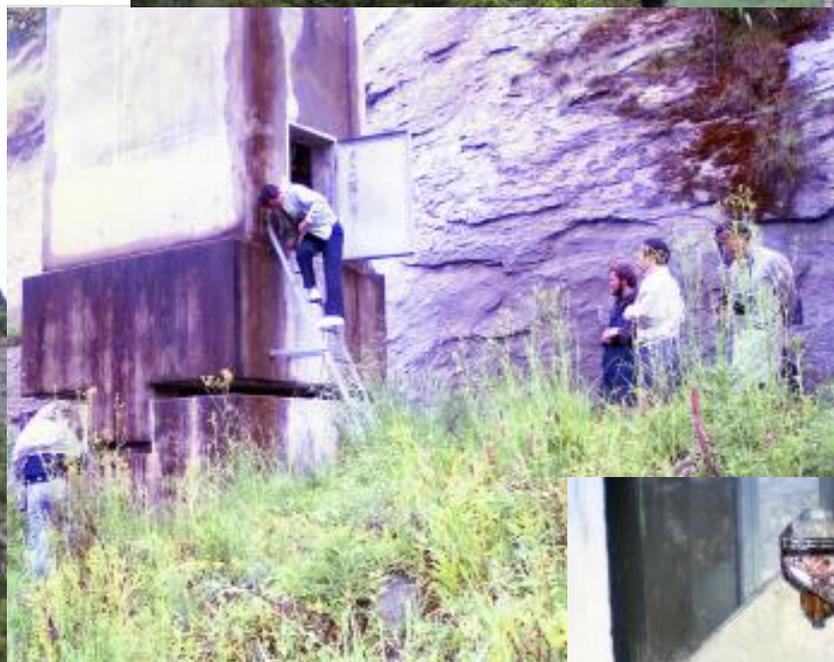
鋼板ねじりダンパー

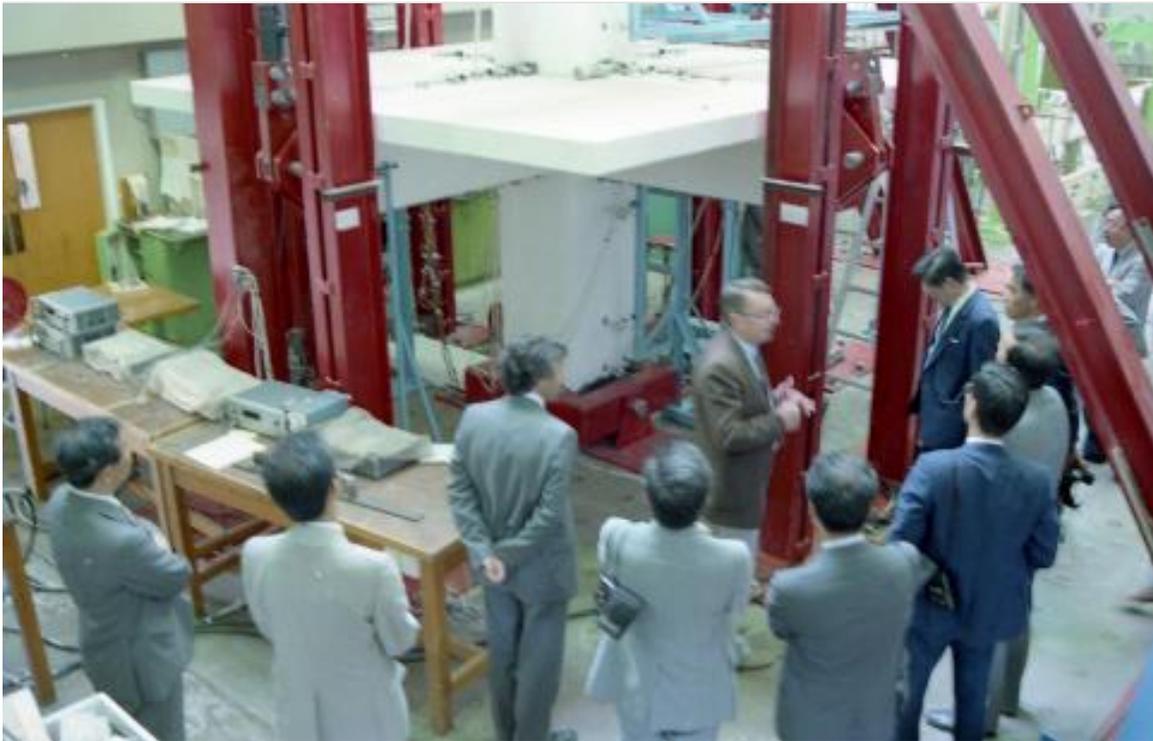
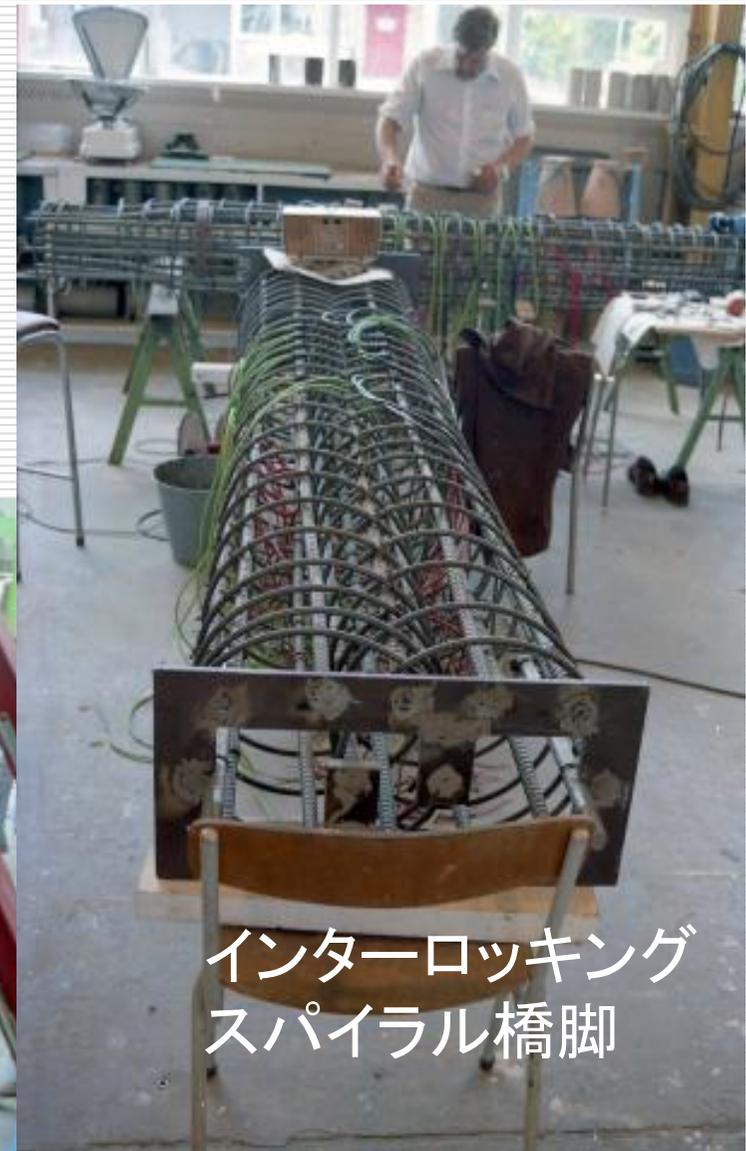
インターロッキング
スパイラル橋脚

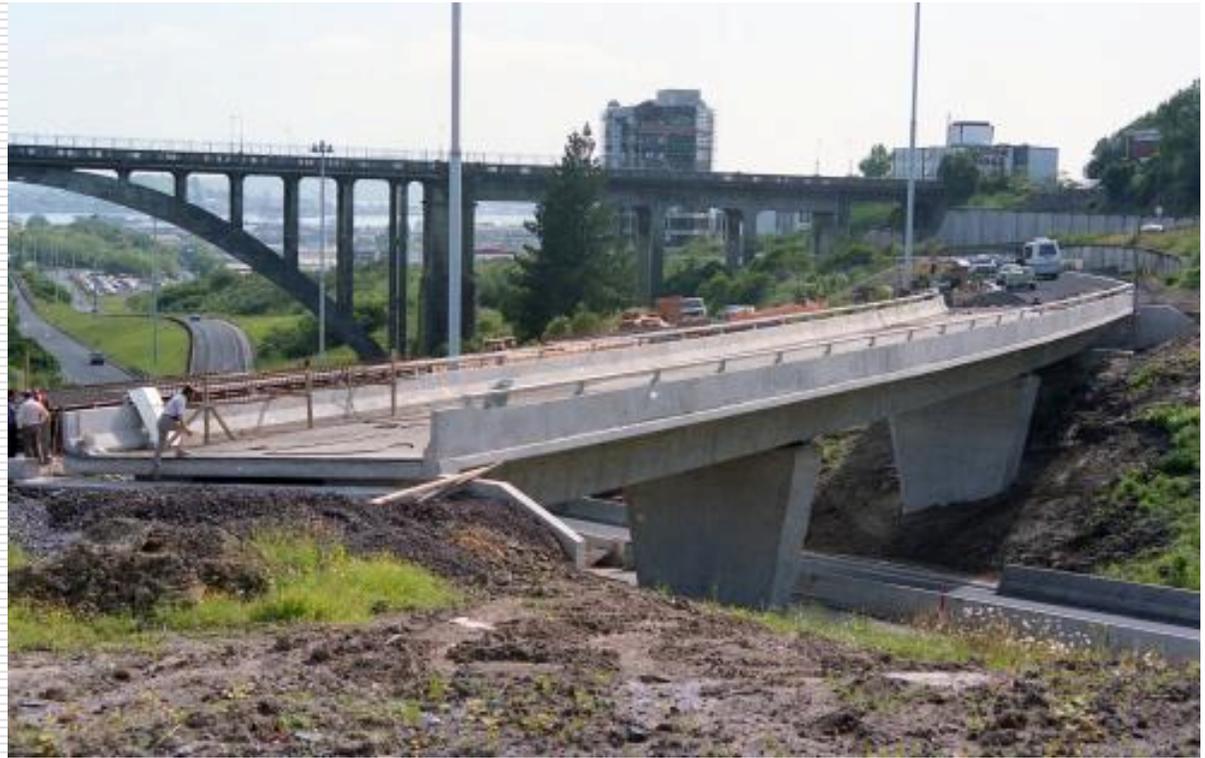
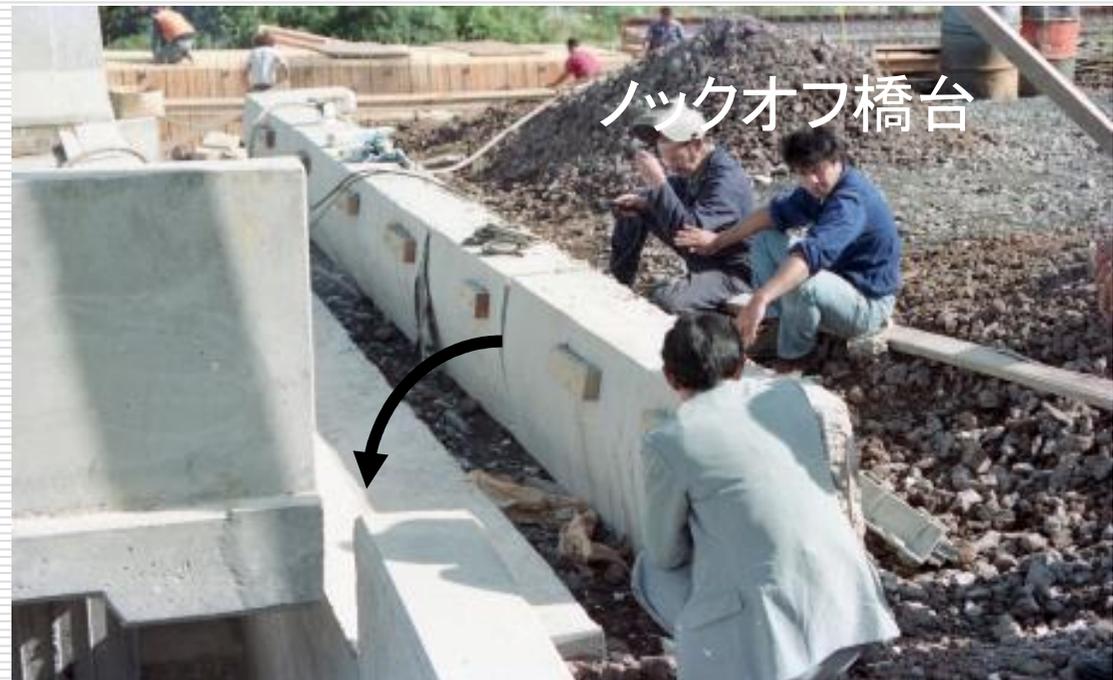
Grafton橋

- 鉛プラグ入積層ゴム
支承
- 日本でも免震橋を建
設可能と判断した瞬
間・・・

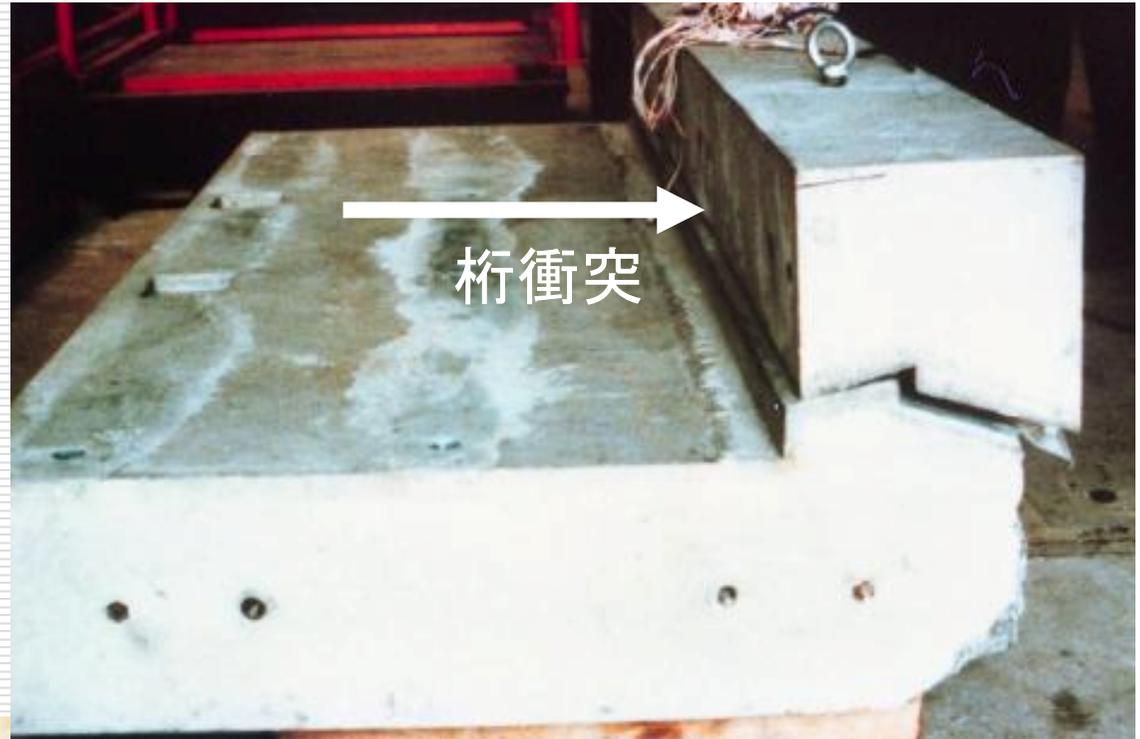
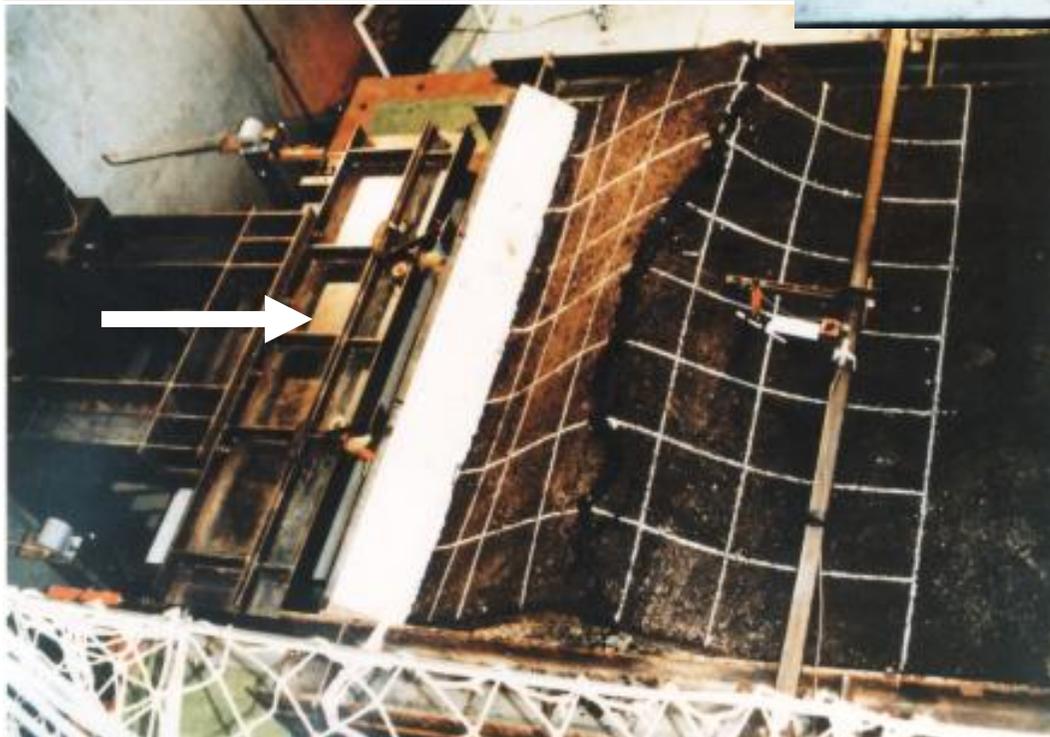
ノックオフ橋台

- 本当にノックオフされるのか？
- 平成1～3年に官民連帯共同研究として「道路橋の免震構造システムの開発」が実施された

- 後藤洋三室長(当時)が震動台を使った実証実験を実施
- 簡単にノックオフされるわけではない
- こういう手堅さが日本の良い所

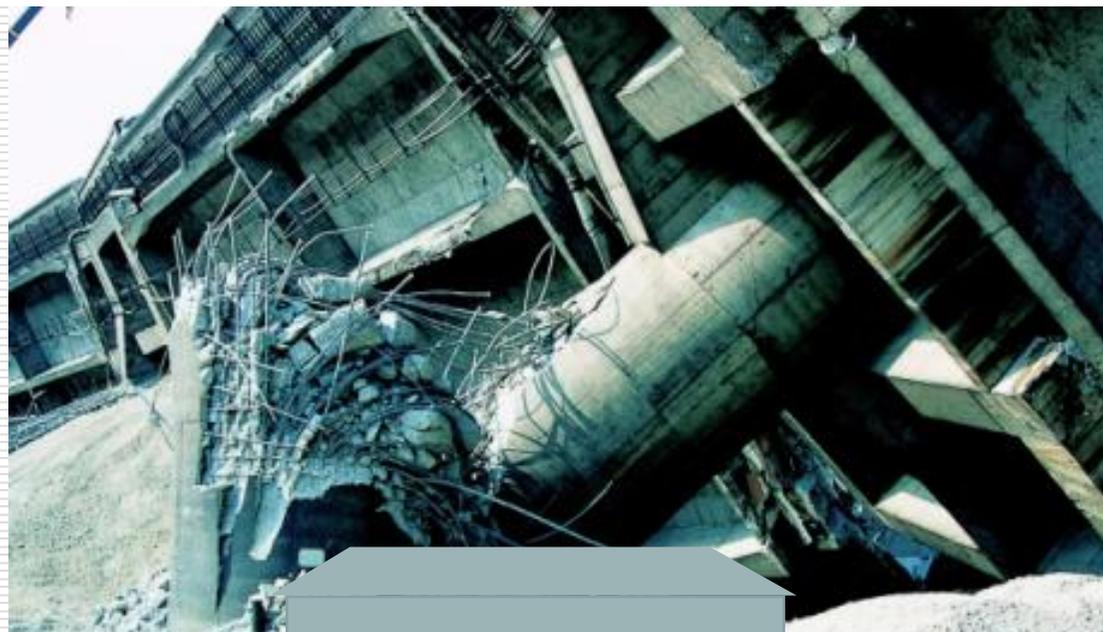
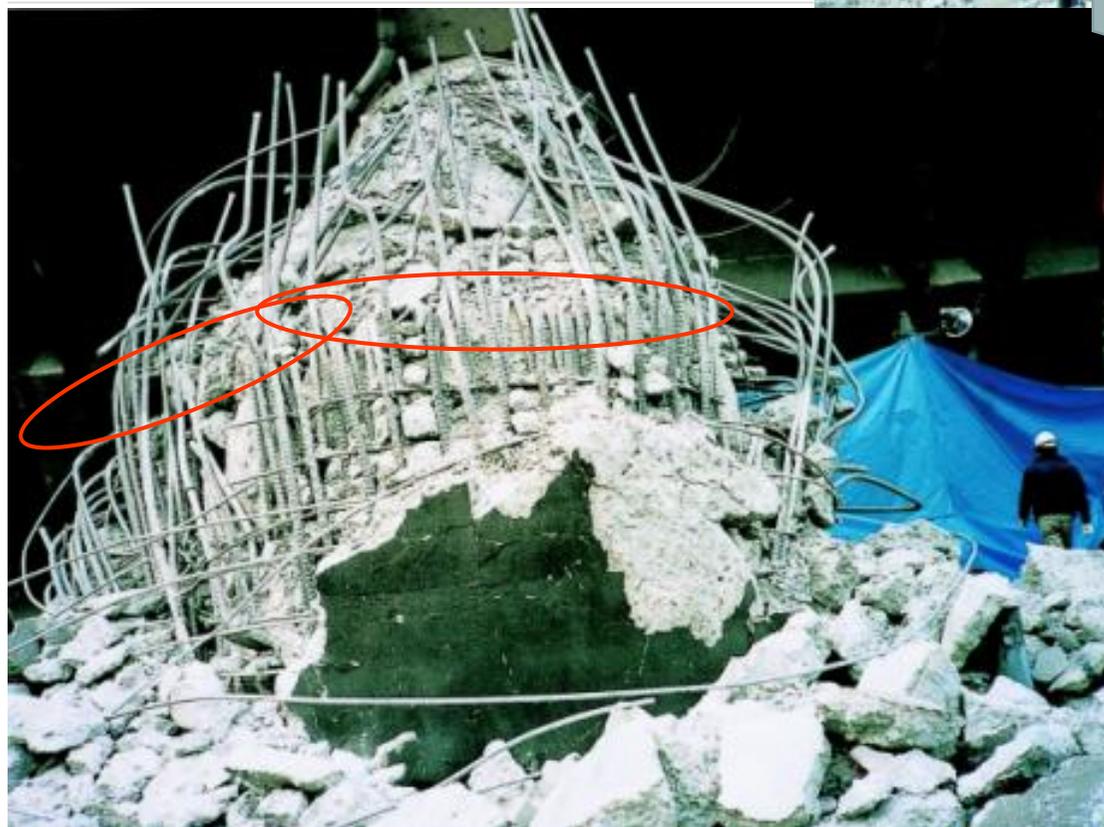
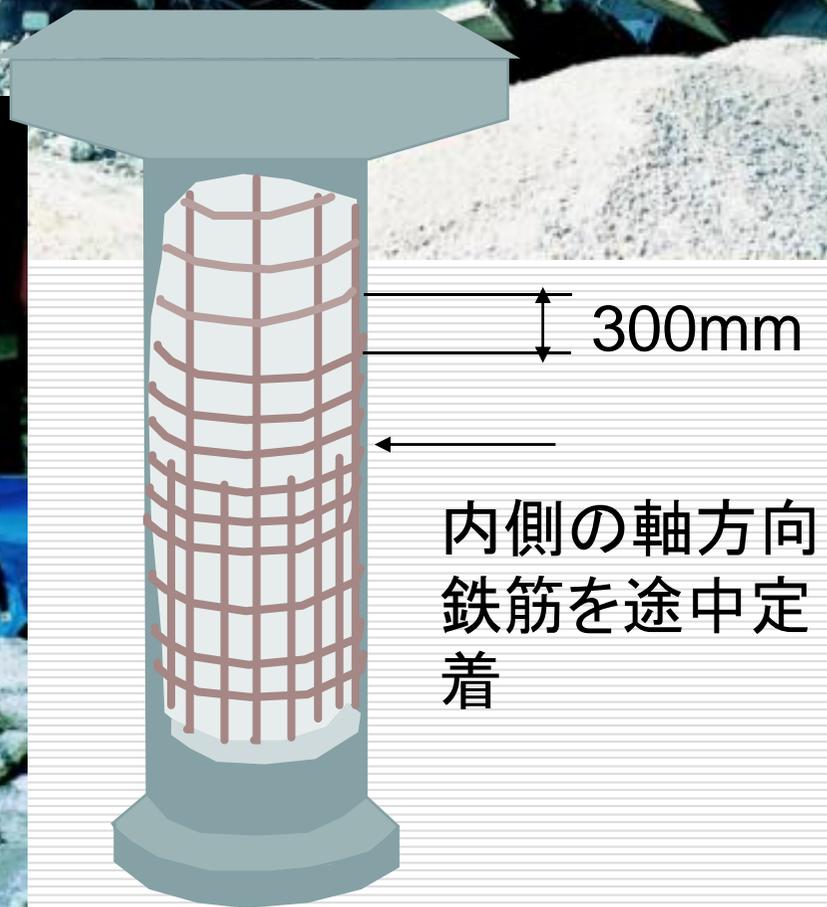
主鉄筋段落とし部の せん断破壊

1980年前の基準では標準
的工法であった

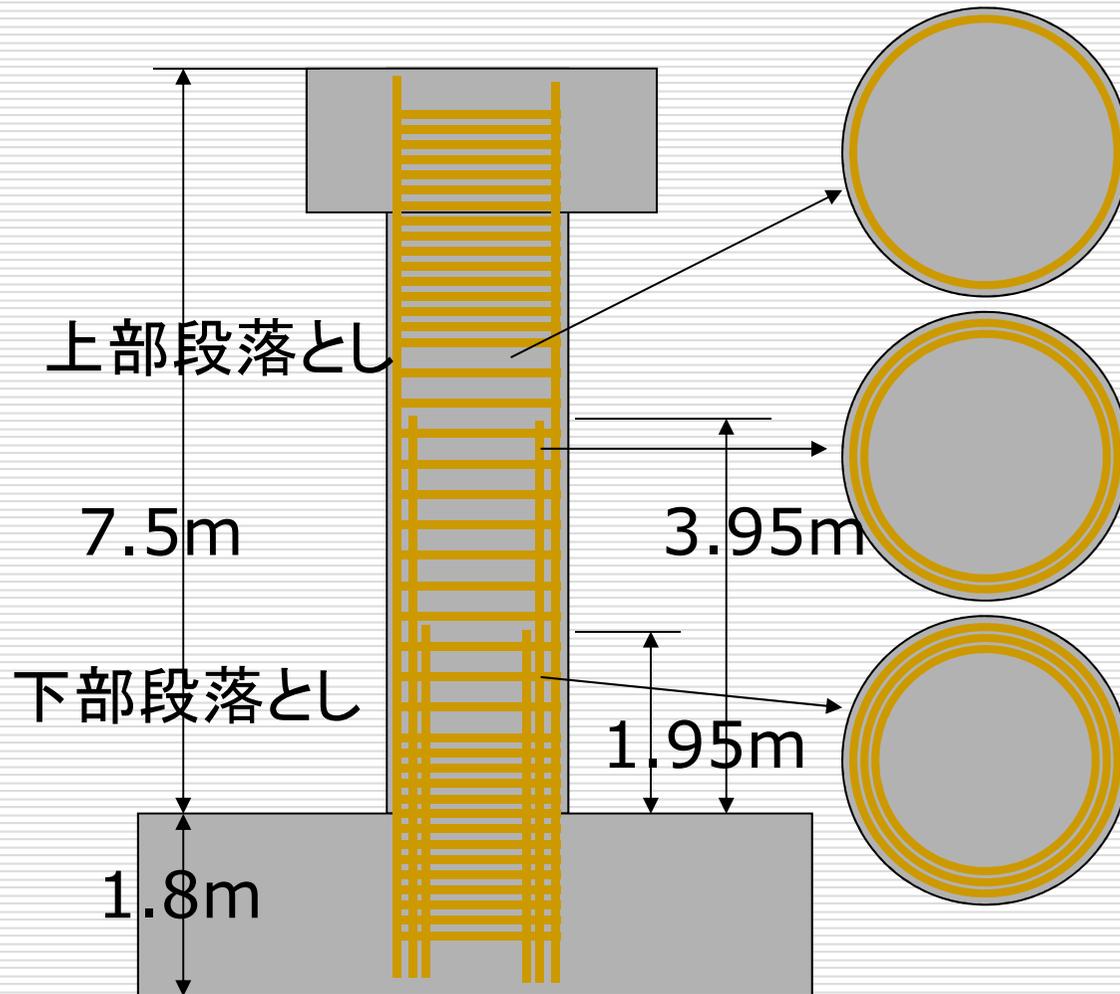
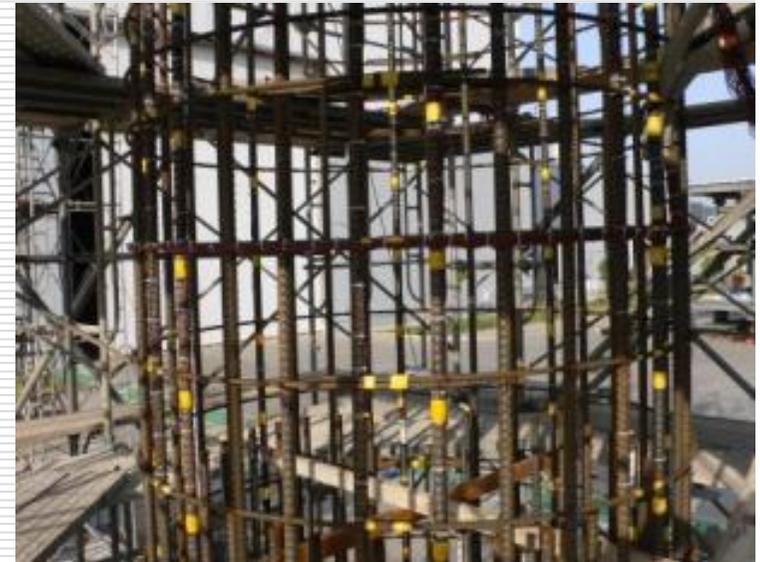
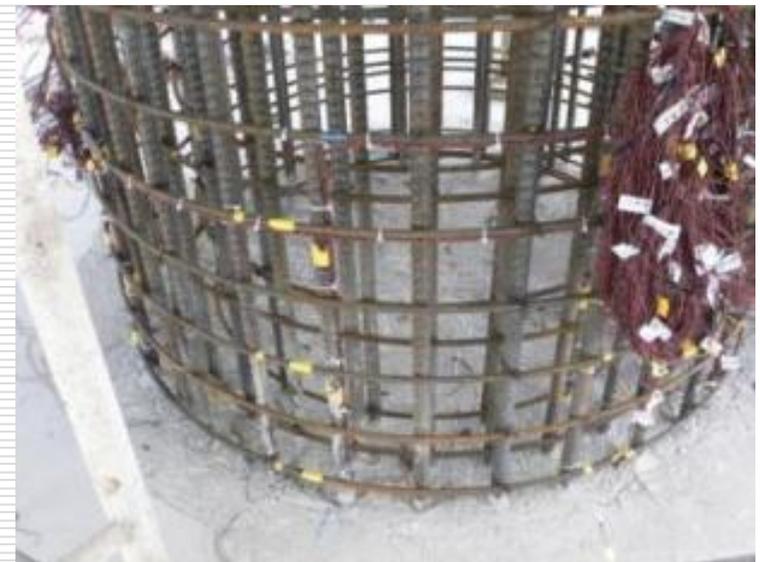
E-Defenseを用いた実大実験

主鉄筋段落としを有するRC橋脚はなぜ崩壊したか？ (C1-2橋脚)

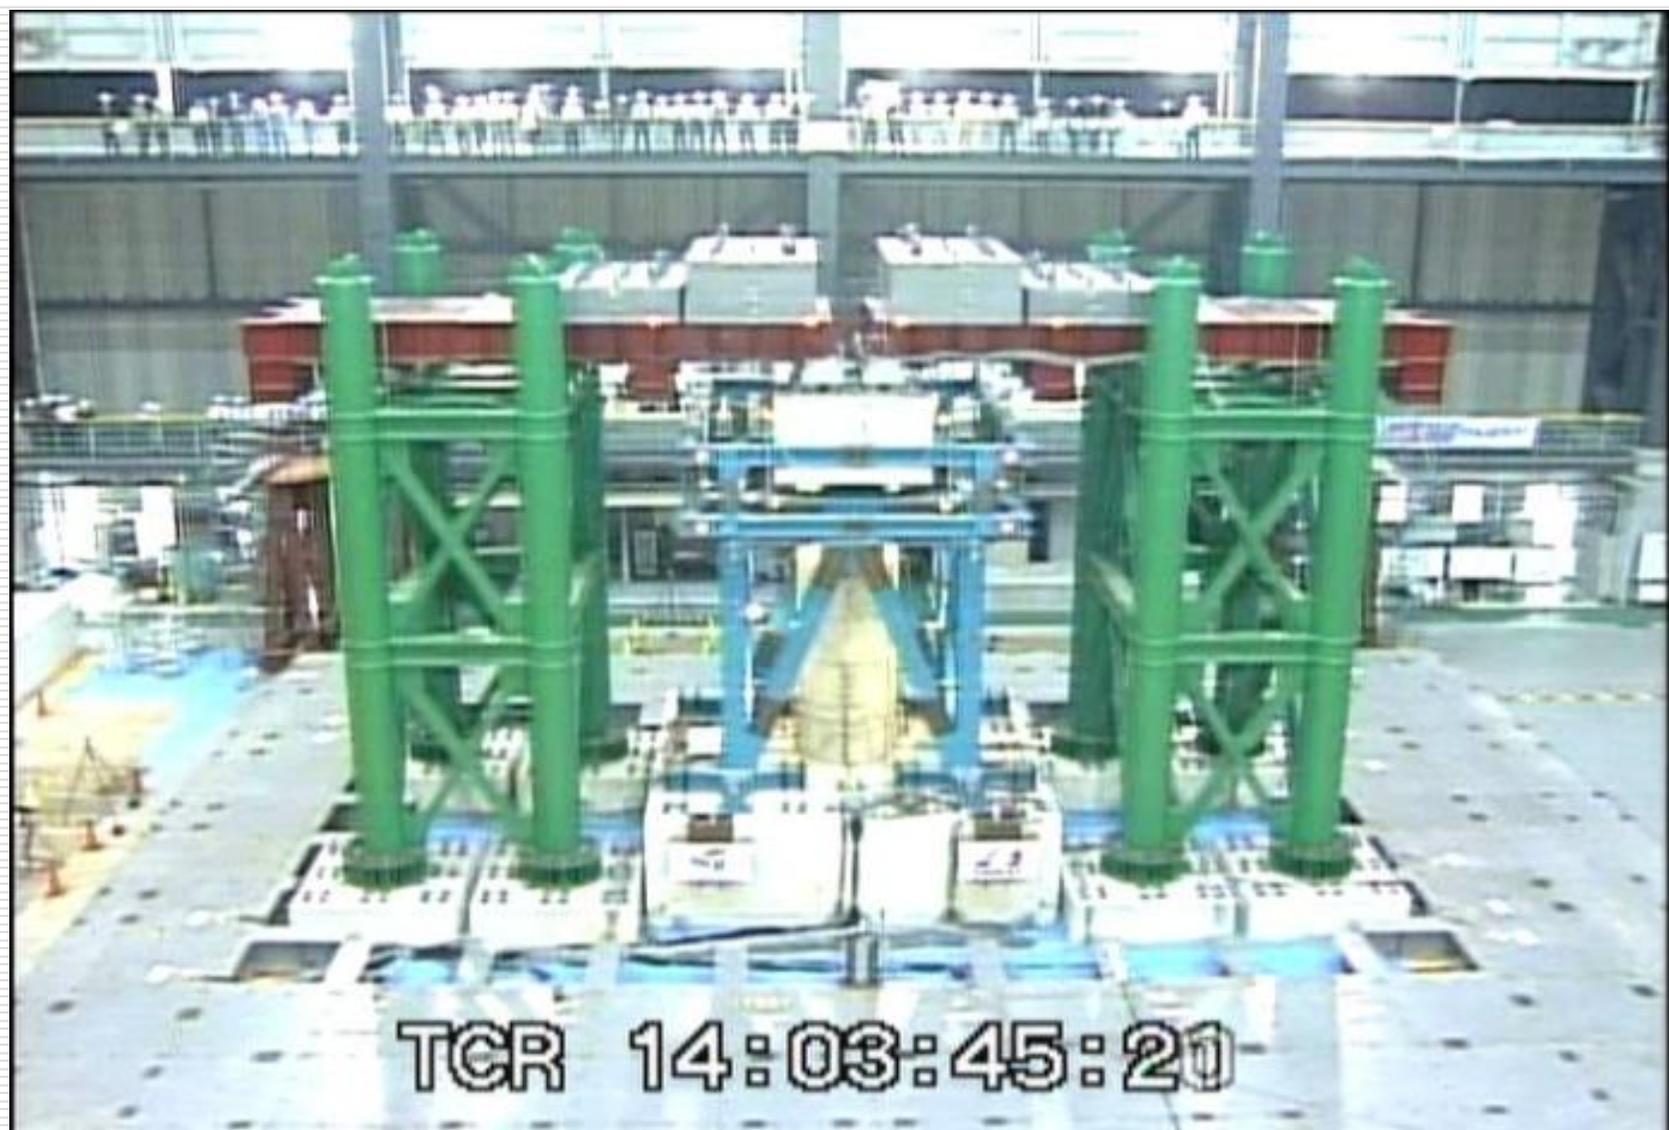
主鉄筋段落とし部のせん断破壊(C1-2 橋脚)

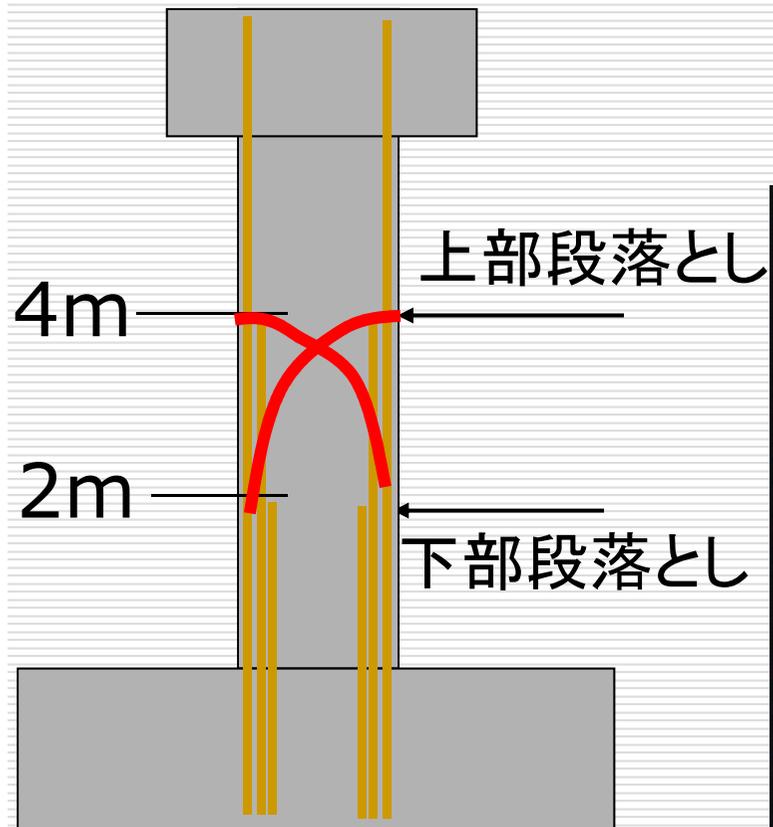
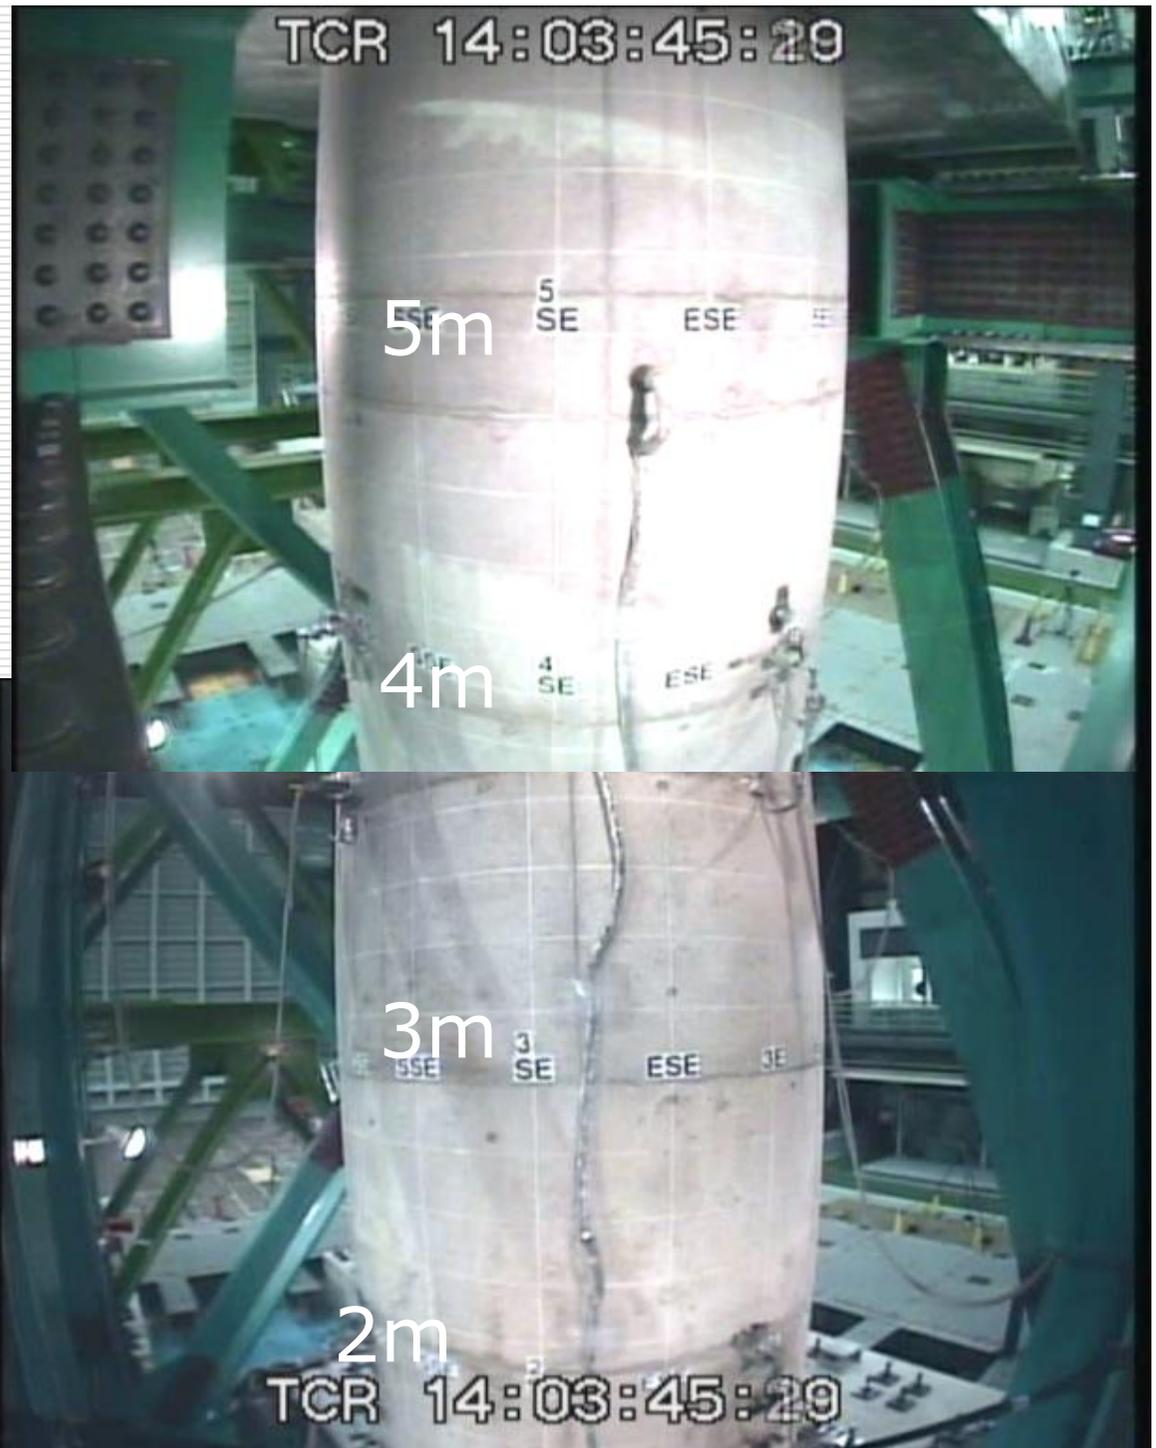
主鉄筋段落とし部では、どのように壊れるか？
