土木学会地震工学委員会

私(達)の地震工学

東京工業大学名誉教授
川島一彦

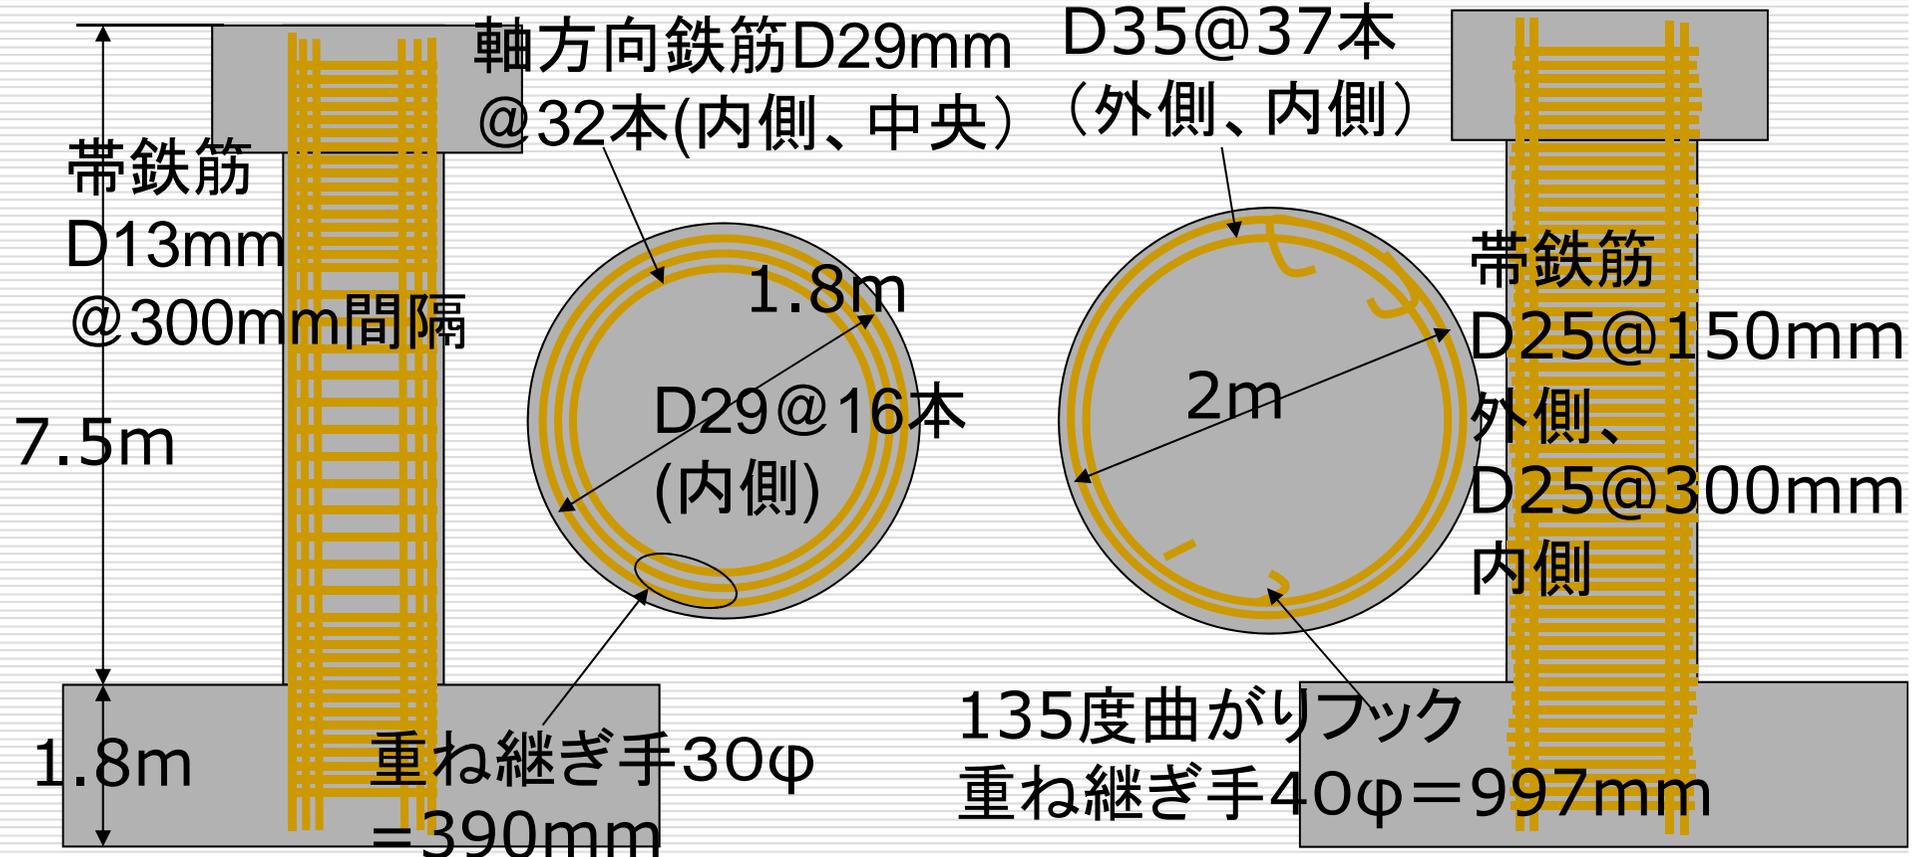
1970年代の橋脚と1990年以降の橋脚の耐震性

C1-1橋脚(典型的な1970年代の橋脚)

C1-5(典型的な現在の橋脚)

軸方向鉄筋比 $p_l = 2.02\%$

$p_l = 2.19\%$

帯鉄筋体積比 $\rho_s = 0.32\%$

$\rho_s = 0.911\%$

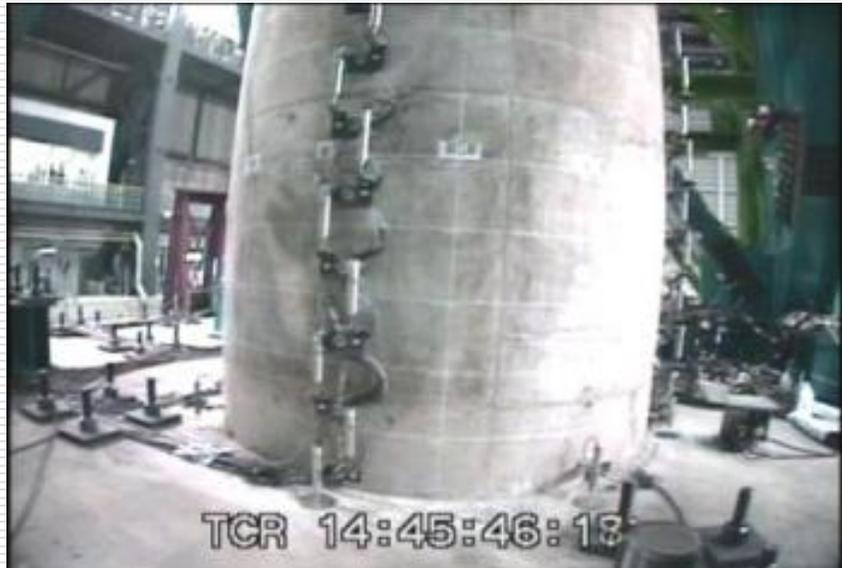
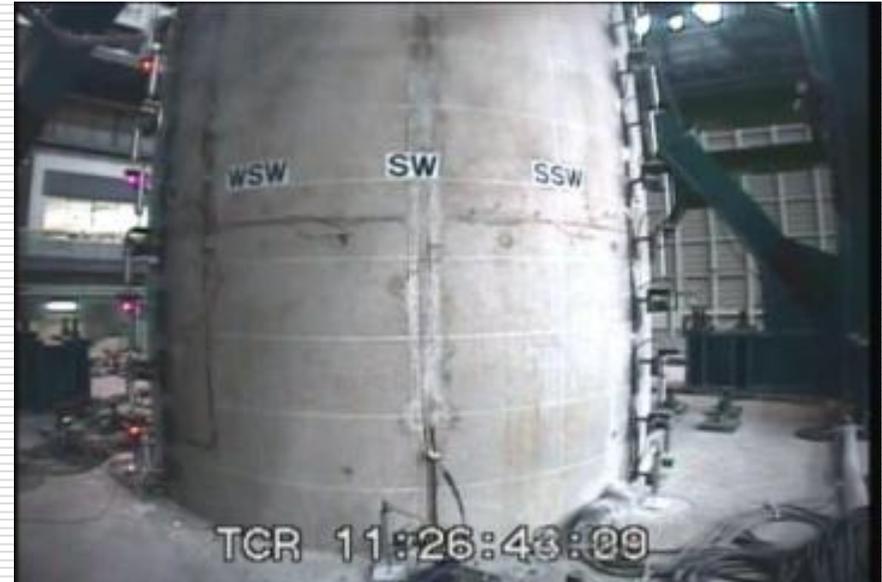
第1回目の加震

1970年代の橋脚(C1-1)

現在の橋脚(C1-5)

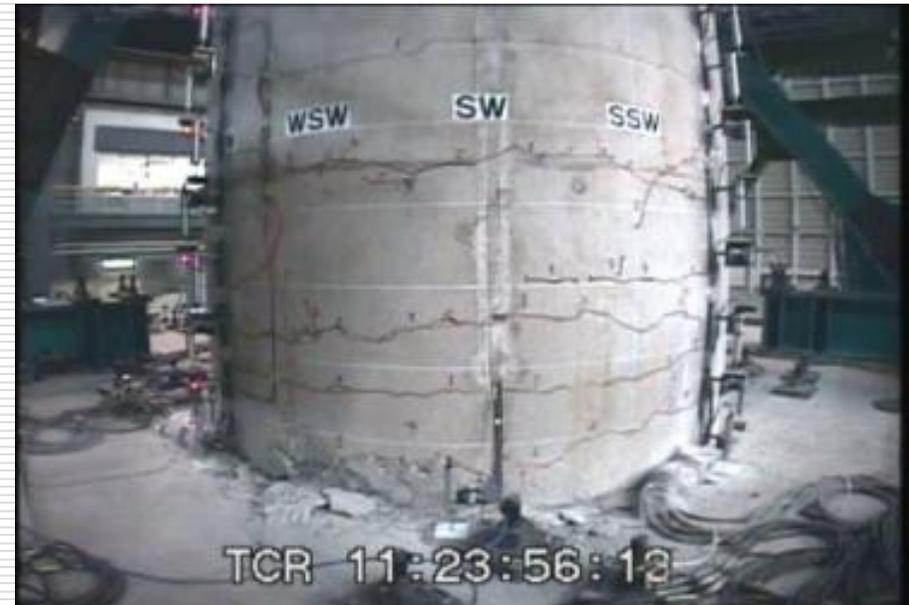
加震力
1.2倍

C1-5橋脚にさらに設計より1.5倍大きな地震動を繰り返して作用させると、どうなるか？

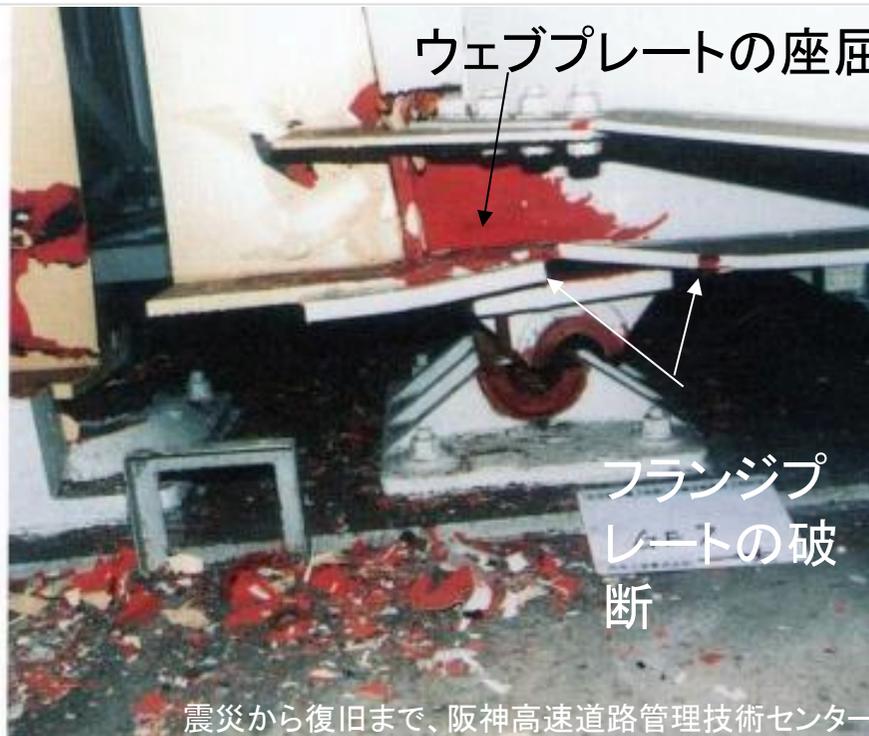
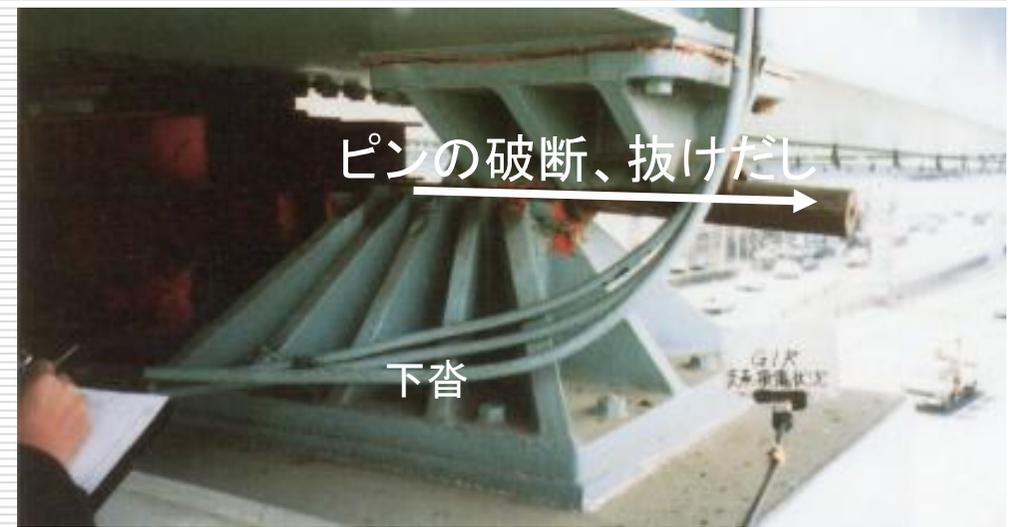
震度法による設計地震力の過小評価により、ピンが弱過ぎた

簡単に切り欠き部で切断するピン

ピンが2つに折れて抜け出し、固定
支持能力を失ったピン支承

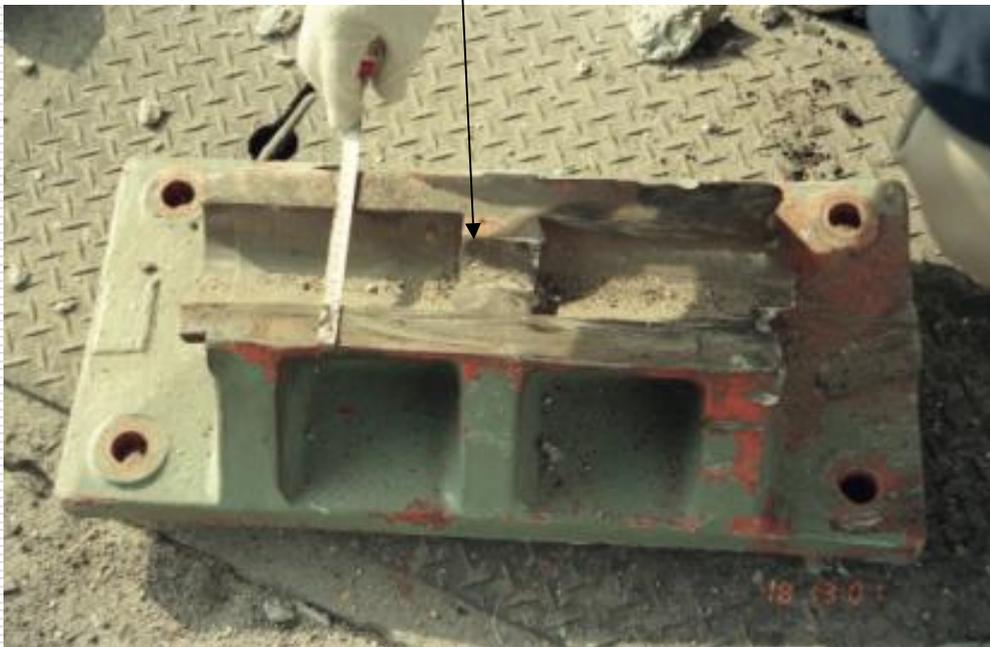
ピンの切りかき部

ピンの切りかき部がここに食い込み、橋軸直角
方向への桁の移動を止める役割を持っている

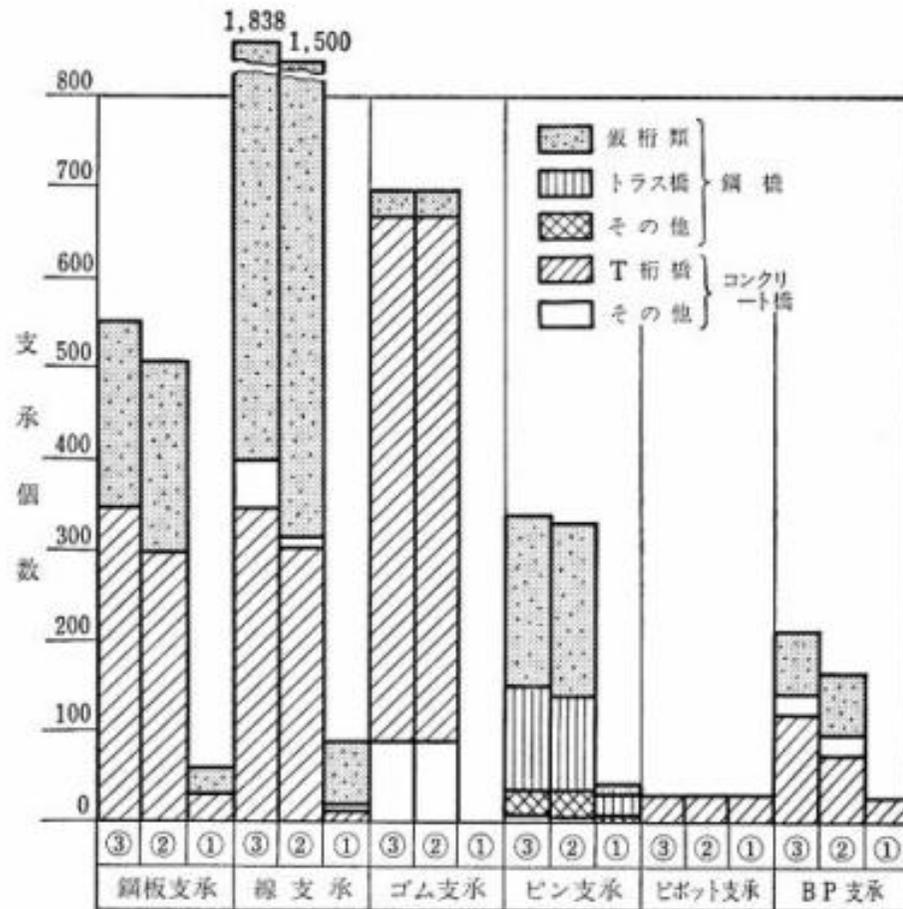
浮かび上がっていた鋼製支承の問題点

- 震度法による地震力過小評価のため、固定支承の耐力が過小評価されている。

- 同様に、可動支承では移動量が過小評価されている(ローラーの移動量、遊間の過小評価)

- 鋳鉄製は問題外であるが、鋳鋼製や鋼製でも、ねばりが発揮できる構造になっていない

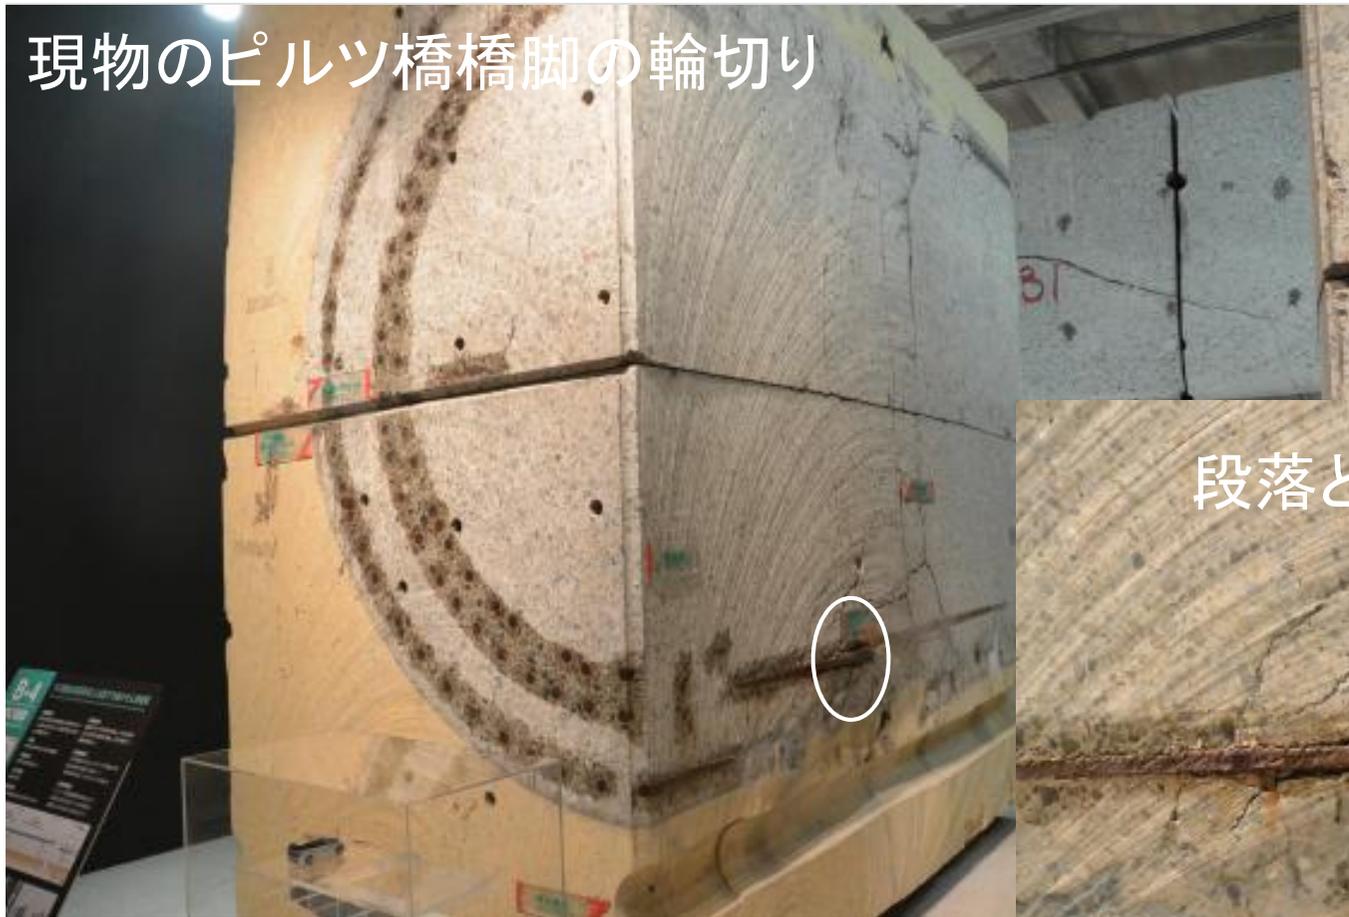
現物のピルツ橋橋脚の輪切り

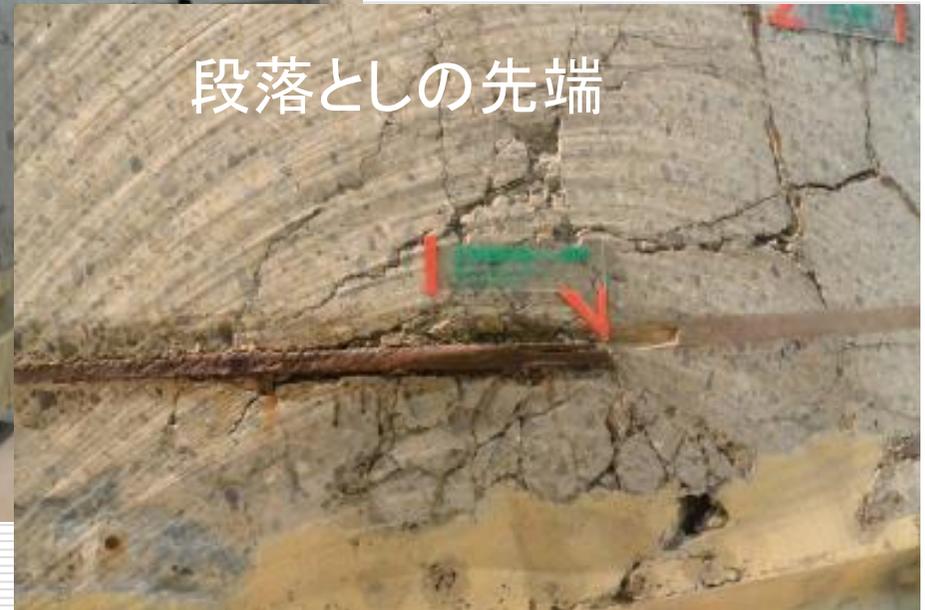
段落としの先端

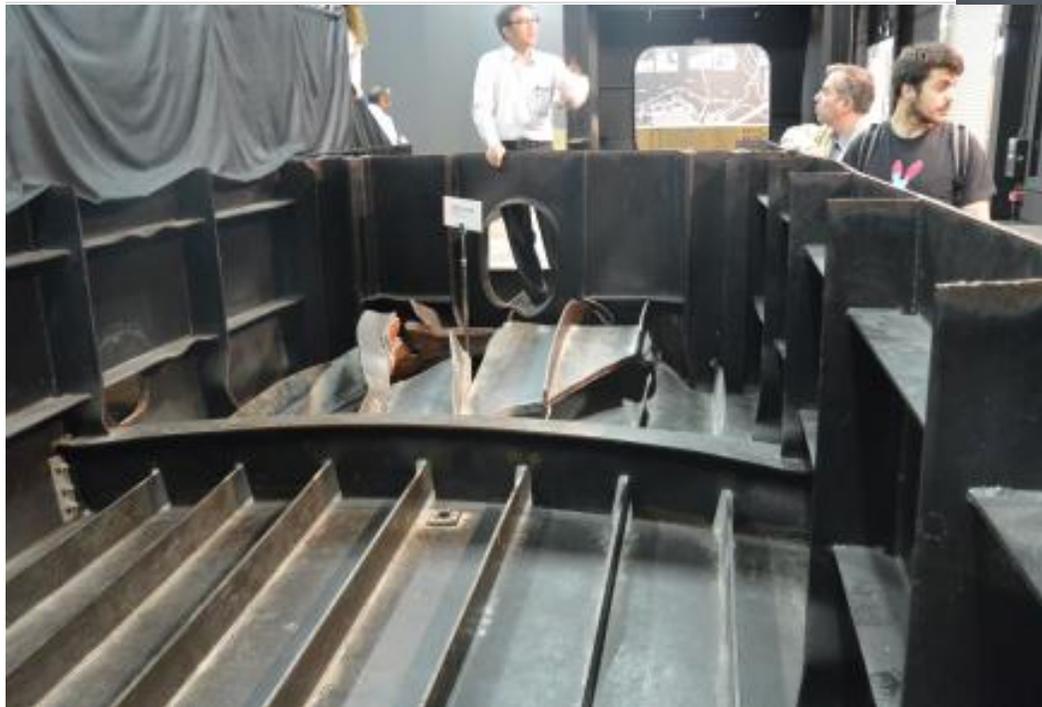
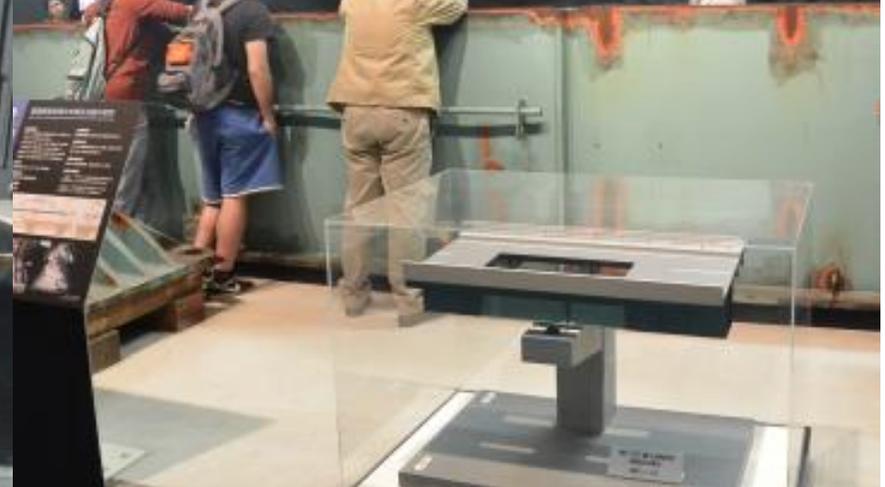
何も耐震性が考慮されていない上部構造と
強震時には必ず壊れる鋼製支承

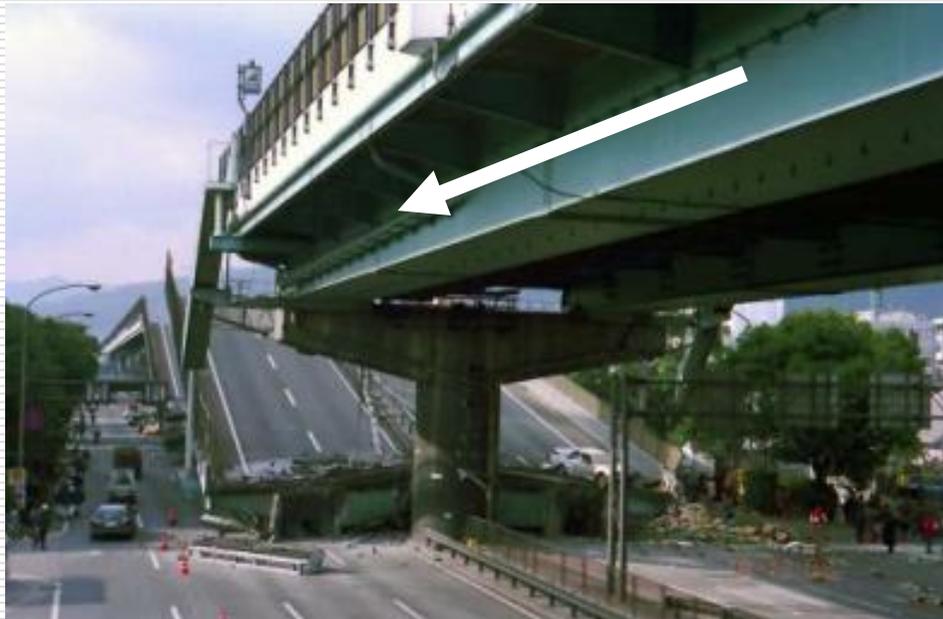
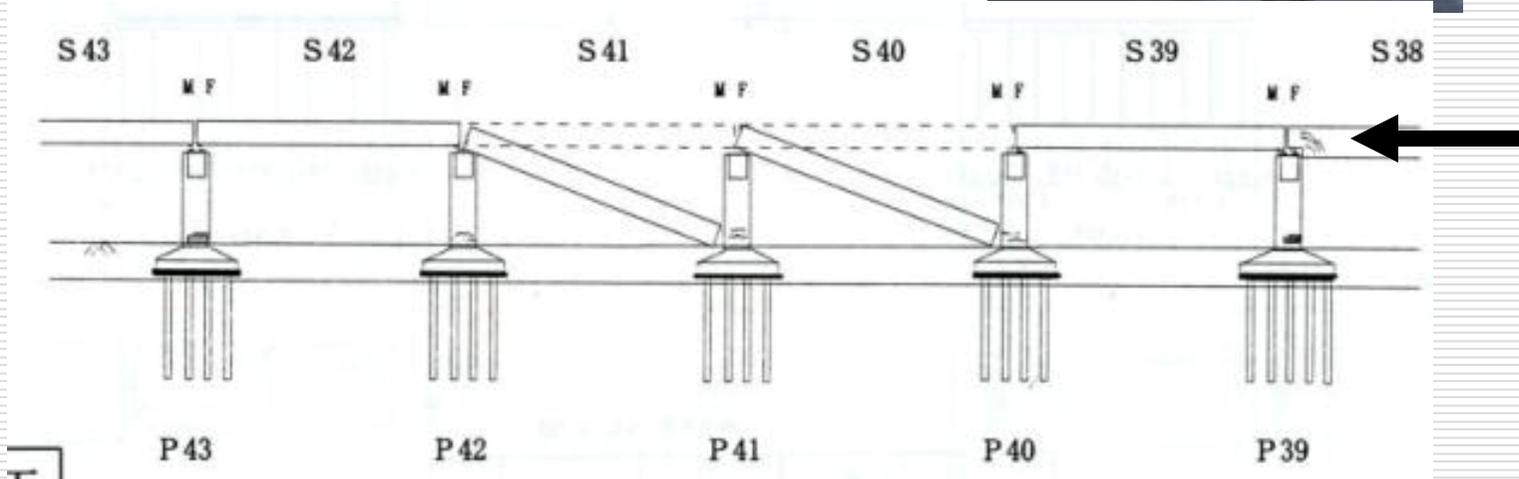
桁の玉突き衝突で落橋したとみられる札幌高架橋

震度法では生じないはずの大被害が桁にも生じた

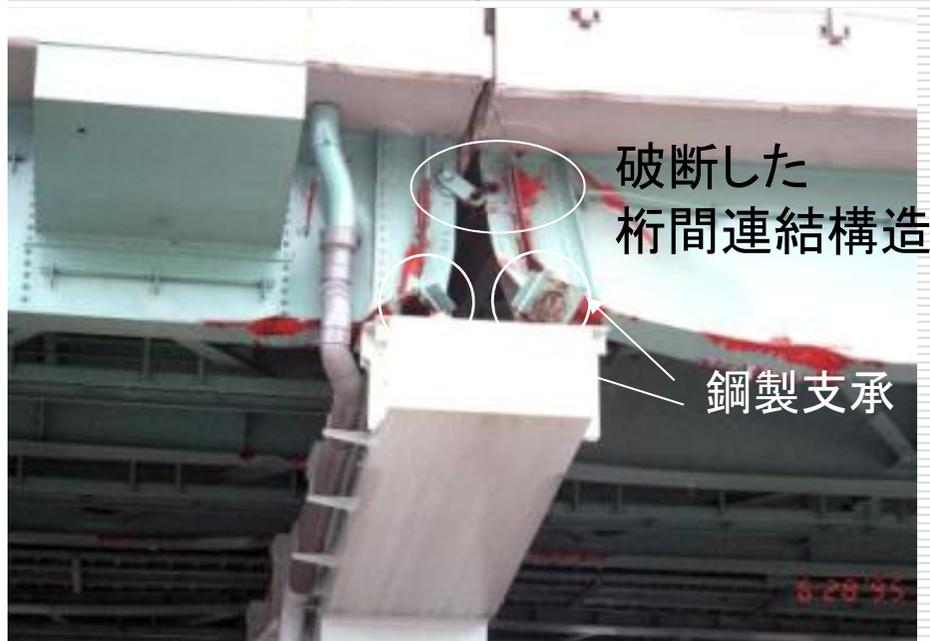
支承部で降伏し面外にはらみだした主桁、破断した鋼製支承と落橋防止構造

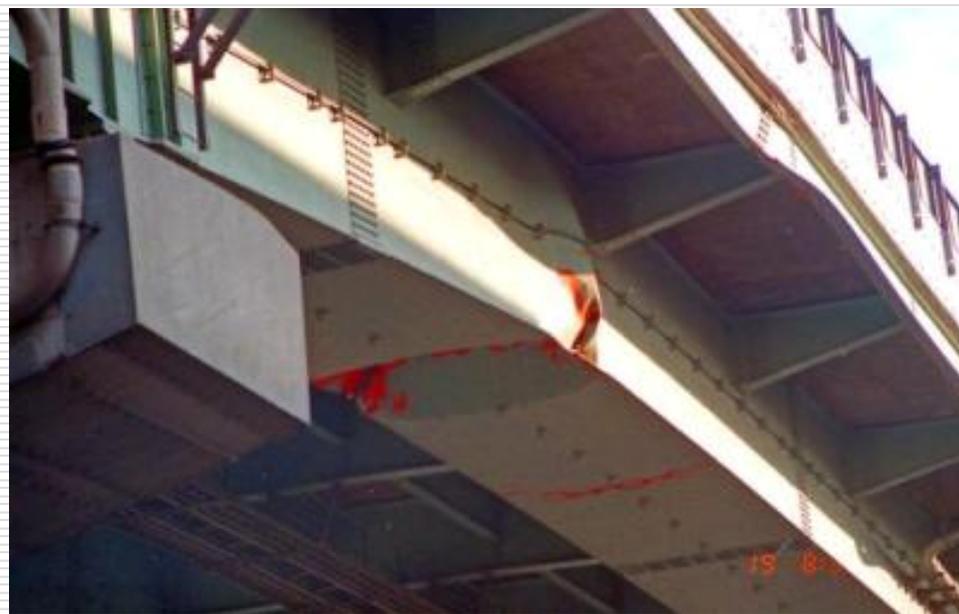
隣の桁との衝突により座屈した鋼桁

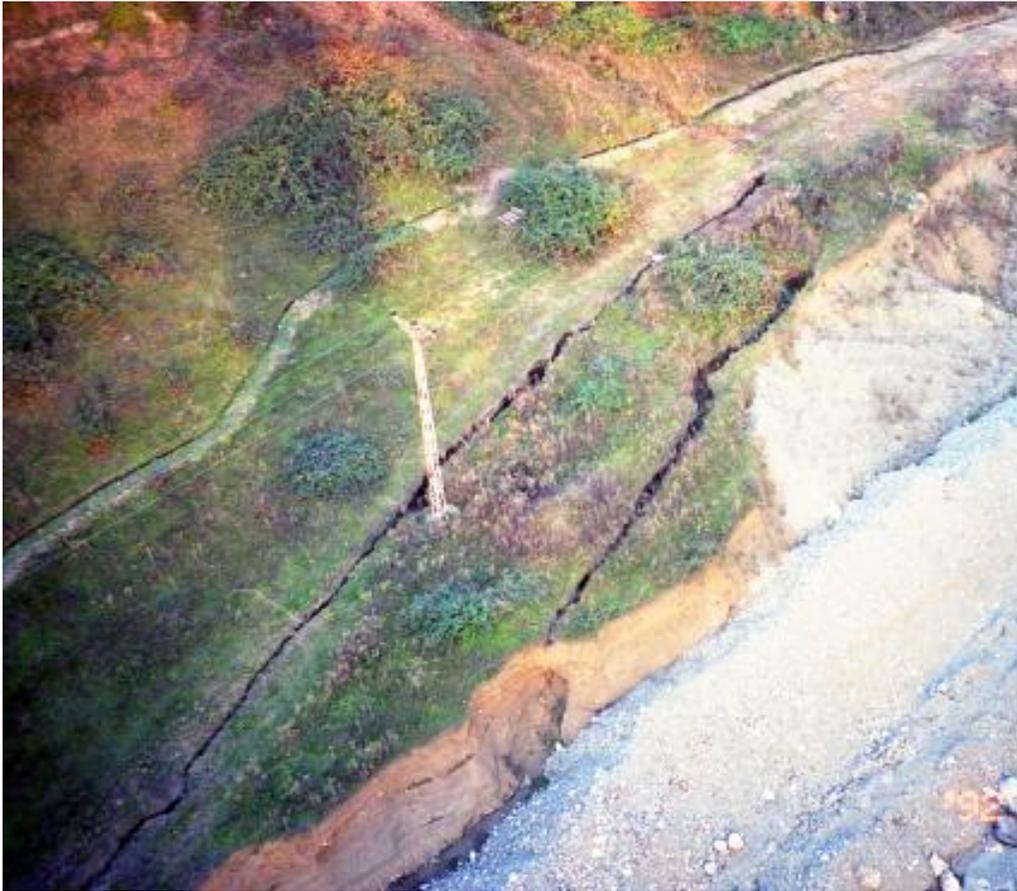
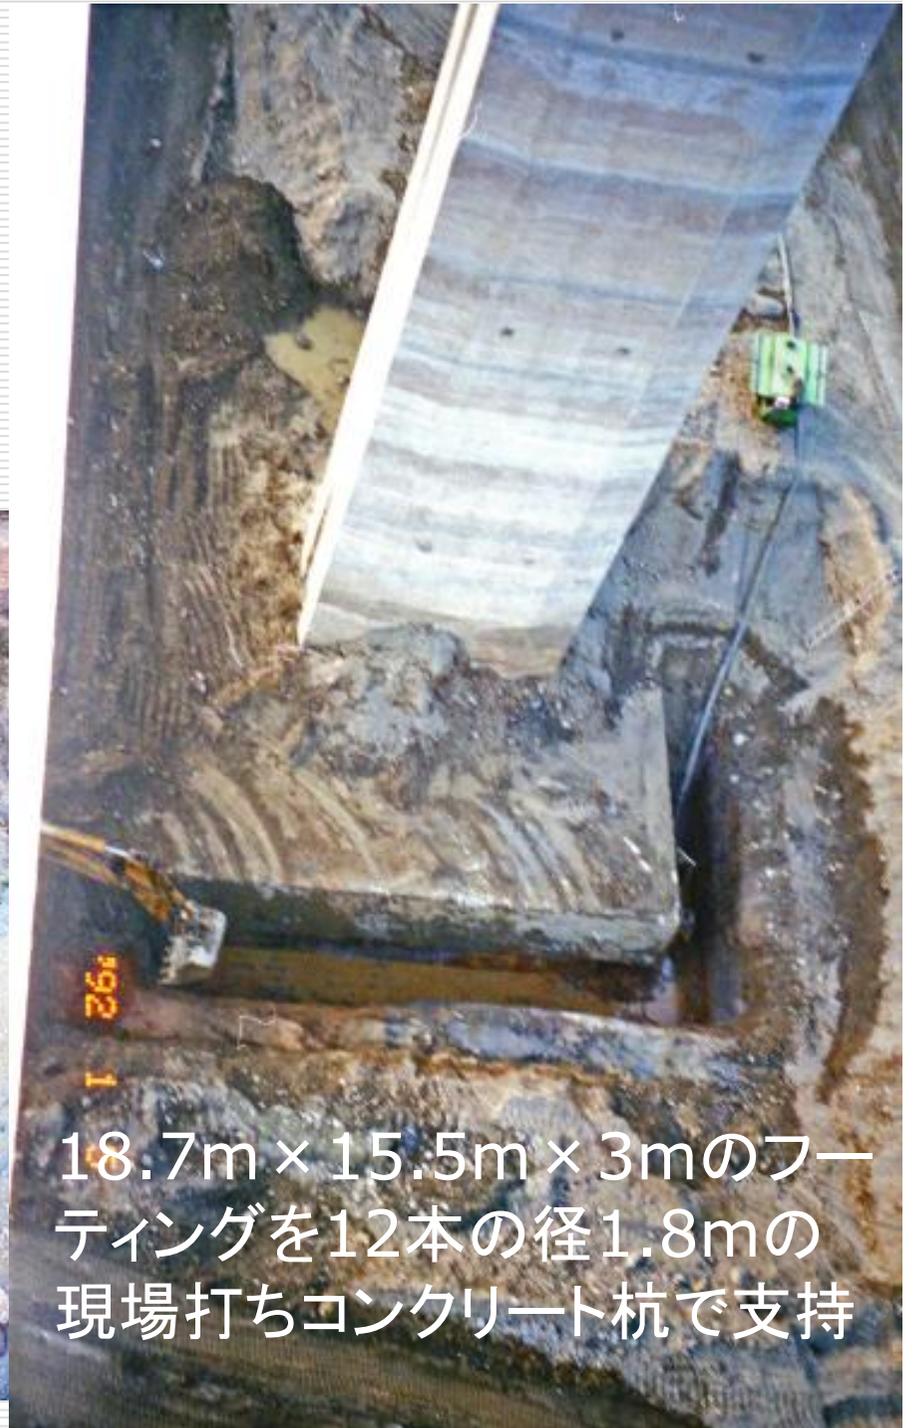
18.7m × 15.5m × 3mのフー
ティングを12本の径1.8mの
現場打ちコンクリート杭で支持

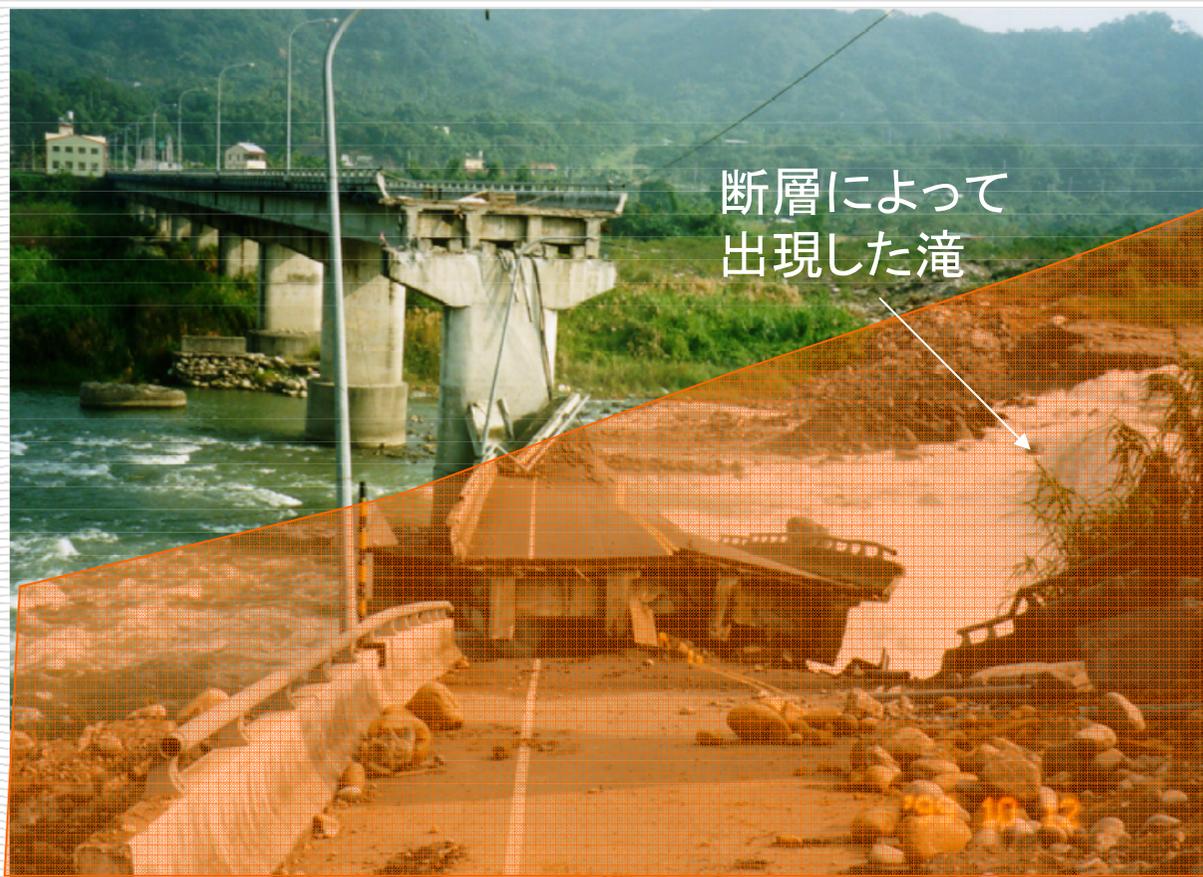
断層変位によって3連の桁が落橋したベイフォン橋 1999年台湾集集地震
