## 性能に基づく橋梁等構造物の耐震設計法に関する研究小委員会

## 第I編 危機耐性を考慮した橋の実現を目指して

## 第 II 編 既存橋梁の耐震性能評価と耐震補強

## 第V編 熊本地震による橋梁被害の分析

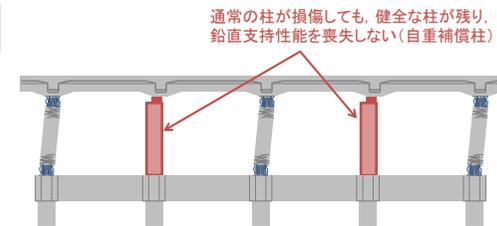
##### 自重補償構造<sup>3.7)</sup>

慣性力に抵抗せず地震時に損傷しない「自重補償柱」を設けることで、上部構造等を支持するための性能の確保を図る構造形式である。

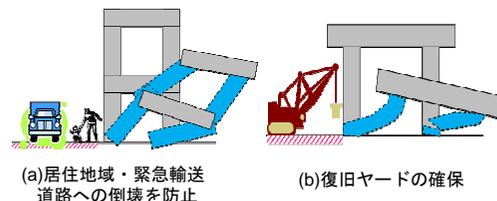
##### 倒壊方向制御構造<sup>3.8)</sup>

倒壊が仮に生じたとしても、支障する方向には構造物を倒壊させないことで、人命損失を回避しながら構造物の回復力を高める。

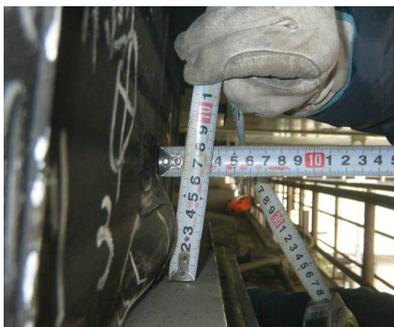
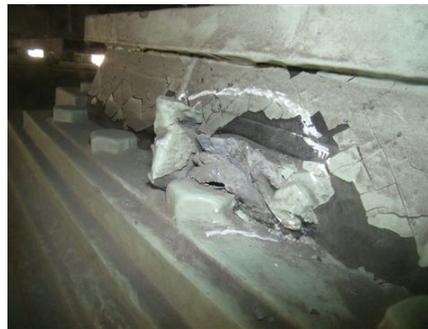
a) 鉛プラグ入り積層ゴム支承（LRB）の経年劣化  
側面の一部がふくらむ、鉛プラグ突出

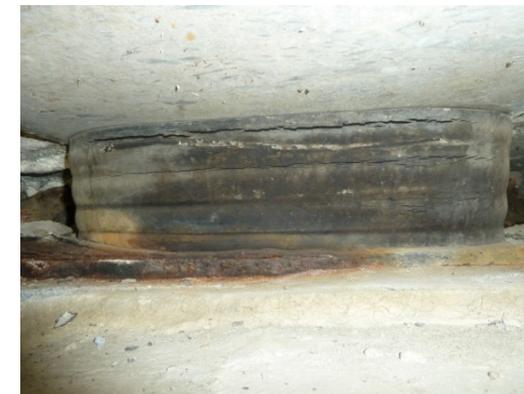
b) 天然ゴム支承NR（リング沓）の劣化事例  
きれつ深さ最大で21mm

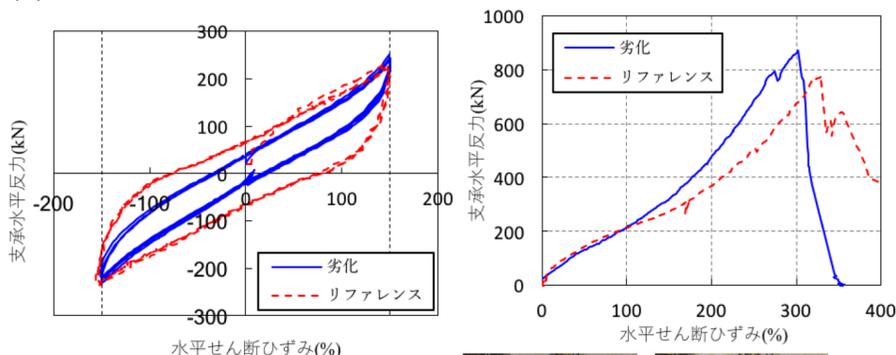
a) LRB  
 載荷実験により剛性の増加と減衰性能の低下がみられた。

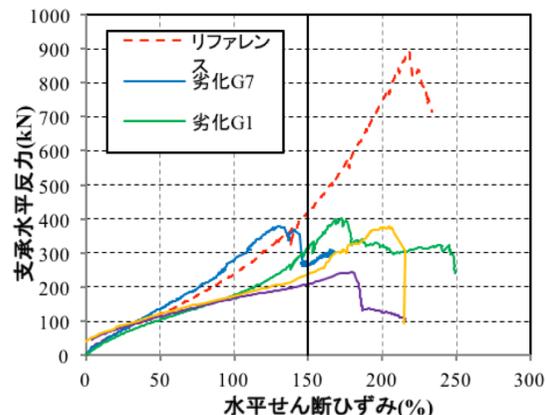
b) リング沓：許容値を下回る131%で破断があったが、個体差も存在することが分かった。

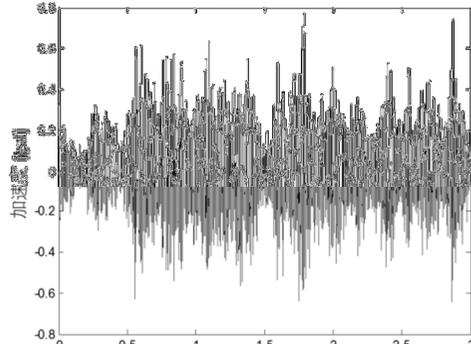
図-1 計測期間2016年4月14日から同年8月2日までのデータ

図-1は、高松橋のP1橋脚に最も近い地震計で計測された常時微動の加速度データの一例である。計測期間は2016年4月14日から同年8月2日までの約三か月半である。

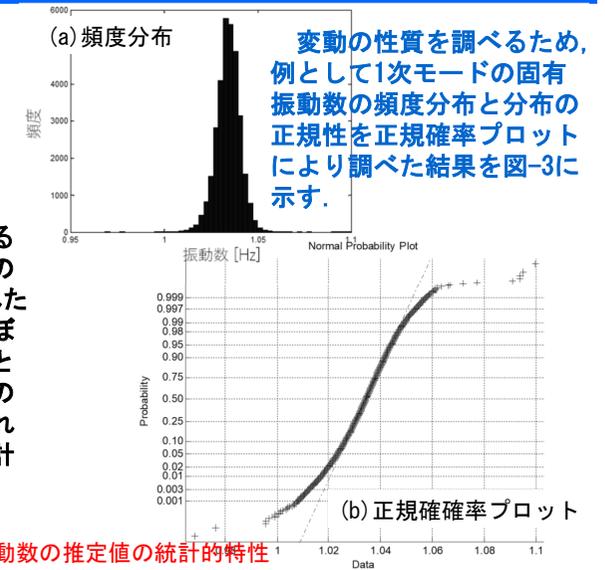
図-3 1次モードの固有振動数の推定値の統計的特性

図の(a)より分布はほぼ左右対称で平均値周りにほぼ均等に出ており、図の(b)より平均値に近いほど正規分布に近い分布になっていることがわかる。

一方で平均値から離れるほど正規性が失われるものの、(a)の分布でも見られた通り、平均値に対してほぼ左右対称になっていることがわかる。これが、今回の常時微動から「推定」される固有振動数の変動の統計的性質である。

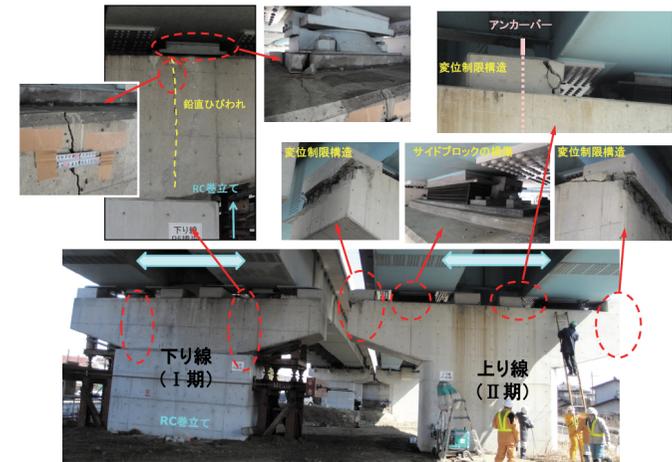
図-3 P5 橋脚の損傷状況

### 3.1 2次元非線形有限要素を用いた地震応答解析によるRC橋脚 横梁部の損傷

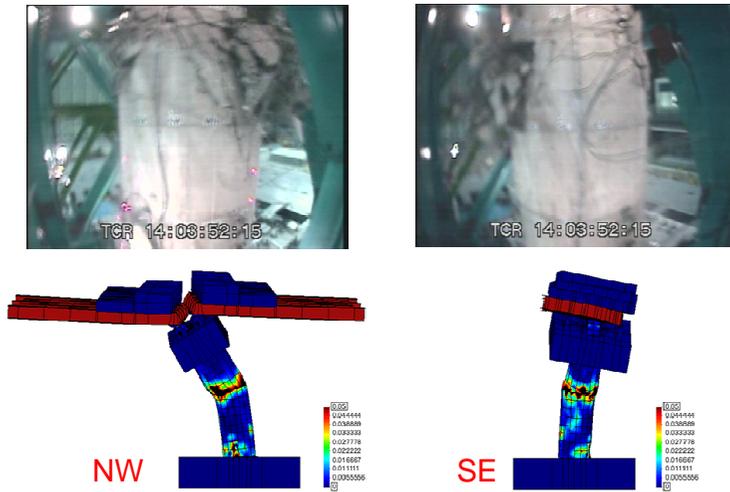
実験映像と変形図 6.87秒：せん断破壊発生時

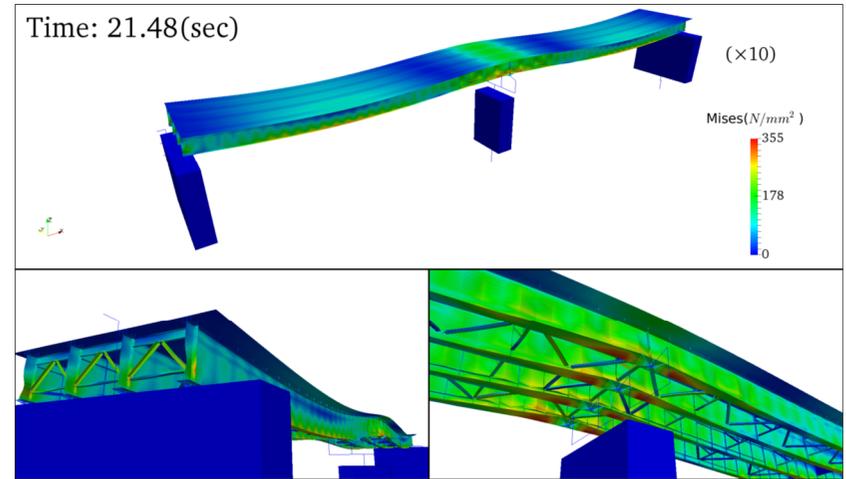
上部構造変形と相当応力分布：2016年 熊本地震 KMMH16益城

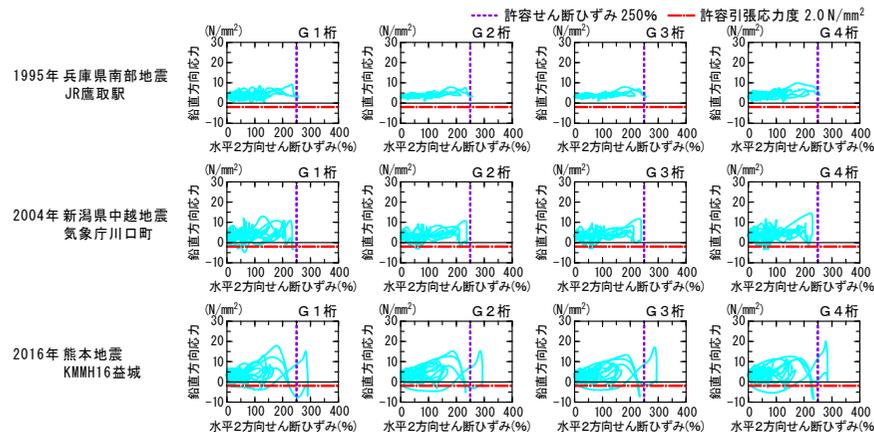
中間橋脚P1上に設置された積層ゴム系免震支承の桁位置と水平方向一鉛直方向応答履歴

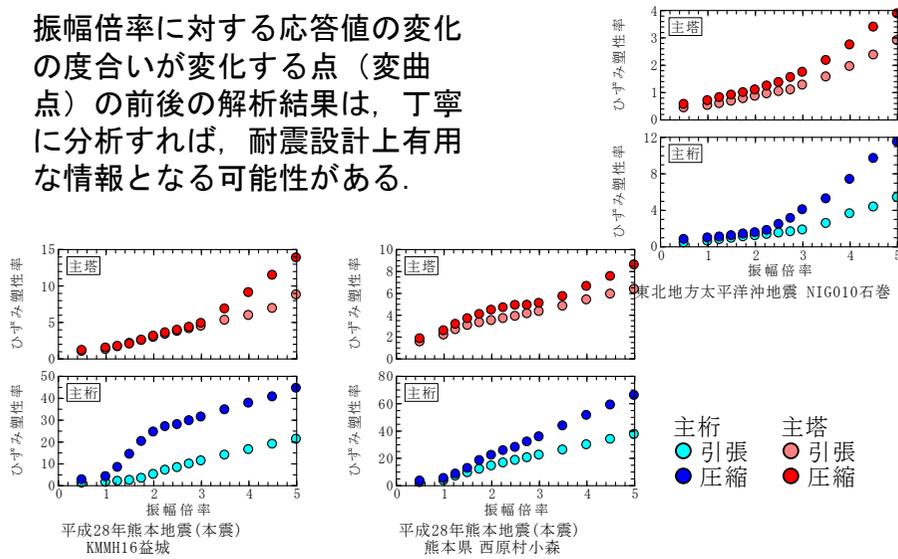
振幅倍率に対する応答値の変化の度合いが変化する点（変曲点）の前後の解析結果は、丁寧に分析すれば、耐震設計上有用な情報となる可能性がある。

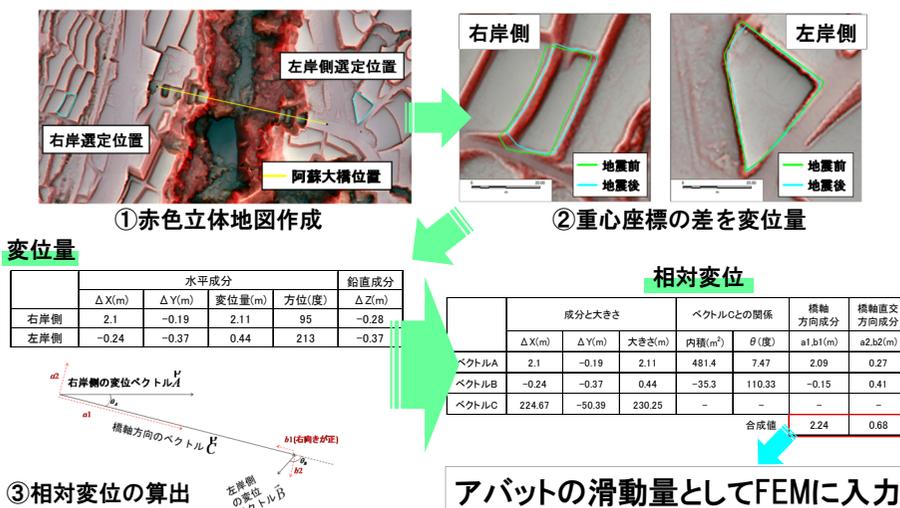
### 7.3 (1) 航空レーザ測量データを用いた阿蘇大橋右岸・左岸の相対変位の算出

2013年1~2月の計測データ(国交省九地整)と2016年4月の計測データ(林野庁)を比較
