地形に残された地震痕跡データの集約と活 用に関する研究小委員会

一平成30年度活動報告および終了報告-

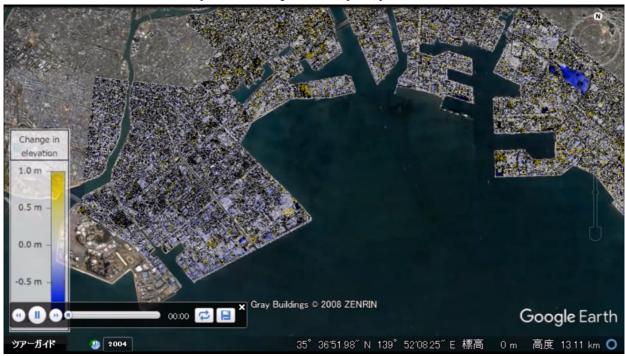
浦安から千葉市美浜まで Birds-eye views of liquefied Tokyo bay shore areas

2011年3月11日の東北地方太平洋沖地震は、東京湾沿岸の約42km²にも及ぶとされる広大な地域を液状化させた。経済・産業の中枢であり、また首都圏の生活の場でもある東京湾沿岸がいかに液状化のリスクが高かったか知らしめる結果であった。東京直下の地震の発生が懸念されている中で、この事実は、再液状化の可能性をも考慮しての喫緊の対応を地域と行政に強く迫るものとなった。そこで液状化の実態を定量的に記録し、合理的な対応策定の一助とすべく、東京湾沿岸域の液状化マップを作成した。これは地震前後の航空レーザー計測による標高データを比較し、地殻変動の影響を除去したものである。ここにある2つの動画はGoogle Earth上のフライオーバー映像の一コマで、海上1.2 km上空から液状化した東京湾岸西側および東側を俯瞰したものである。動画、地形データのダウンロードは以下のサイトから:

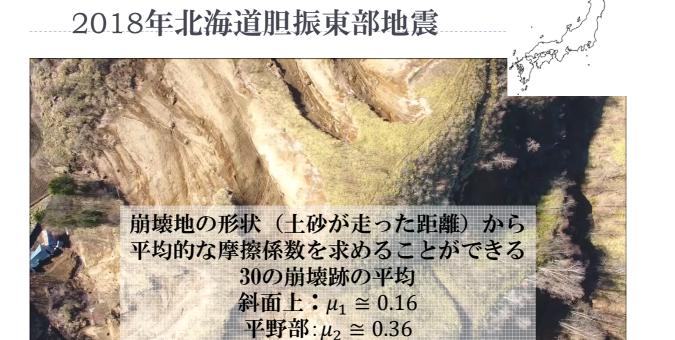
撮影: 2018年11月14日 Konagai, Shiga, Nakata

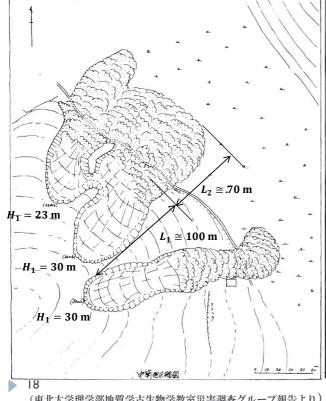
1968年十勝沖地震 五戸町中筒

古い報告にも瓜二つの地すべり

N40.5439°, E141.4115°付近
