## 平成30年度土木学会全国大会 研究討論会

### 2016年熊本地震が突き付けた課題

性能に基づく橋梁等構造物の耐震設計法に関する研究小委員会 熊本地震による橋梁の被害分析WGの活動

# 大切畑大橋の被害分析

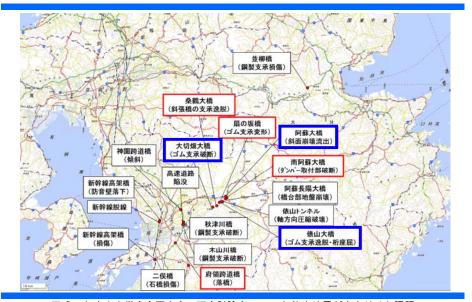
### 検討対象とした被災橋梁

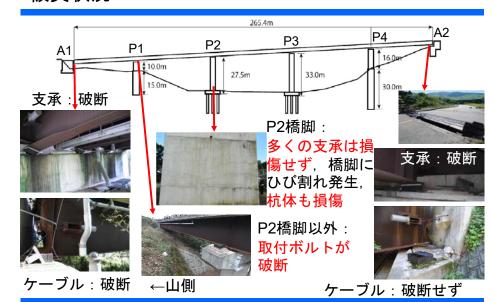
- □ 橋長265.4mの曲線橋であり、A2橋台側で斜角を有する 5径間連続非合成鈑桁橋
- □ H8道路橋示方書で修正設計され,2001年に竣工
- □ P2~P4橋脚は、中空断面橋脚

### 被災状況

- A1橋台ーA2橋台間はG1桁位置で395mm累積で縮んでいるが、 両橋台は傾斜していない. 従って、前傾ではなく、地盤変状に より、橋台の相対位置が変化した可能性が指摘される.
- □P1橋脚は、基部が290mm沈下する一方、P4橋脚は鉛直上向きに165mmの高さ変化が生じている。相対的な高さ方向の位置変化の差異による引張力作用下でP1橋脚の取付ボルトが破断した可能性がある。また、各橋脚が水平面内でも移動している。
- □ P2橋脚の橋脚躯体の変形に伴う残留変位としては、橋軸方向は 0.45%ドリフト相当、橋軸直角方向は0.17%ドリフト相当に過 ぎず、基礎の損傷に伴う回転による残留水平変位が支配的

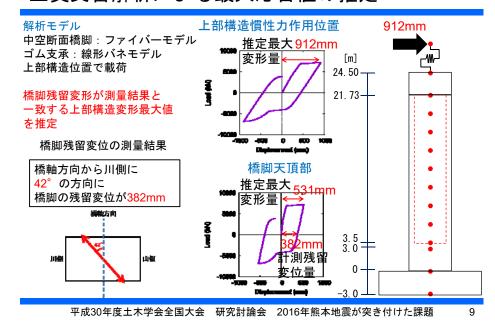
### 正負交番解析による最大応答値の推定

- 1) 熊本地震で被災した大切畑大橋の橋脚の損傷メカニズムを推 定するため、現地調査により中空断面RC橋脚の典型的なひび 割れを詳細に観察した。
- 2) 次に、橋脚の被害を検討するため、基礎固定のRC橋脚モデルの上に設置したゴム支承モデルの頂部に、国土交通省による地震後の測量結果から算出した合成ベクトル方向(下図)に、残留変形が測量結果相当になるよう変位制御による正負交番解析を行った。
- 3)解析におけるひび割れ範囲と実際の被害との整合性を評価しようとするものである.

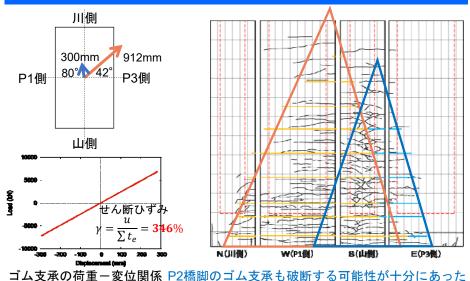
### 現地調査によるひび割れを再現できる変形

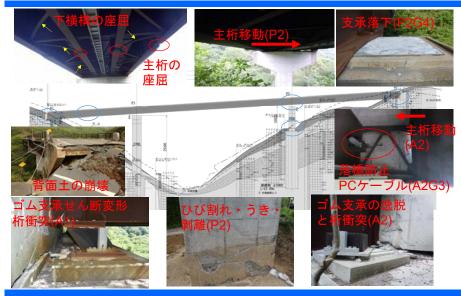
### 橋梁全体の被災状況

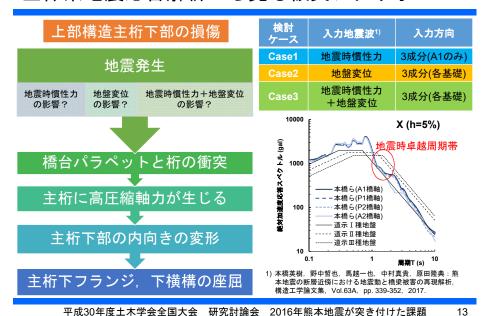
### 全体系地震応答解析から見る被災シナリオ

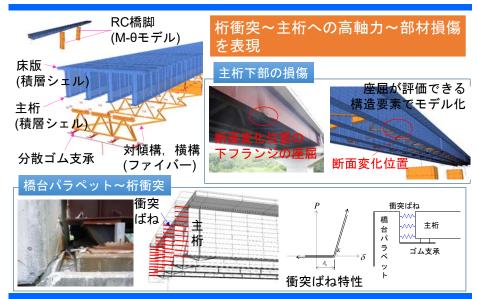
### 橋梁全体系解析モデルの構築

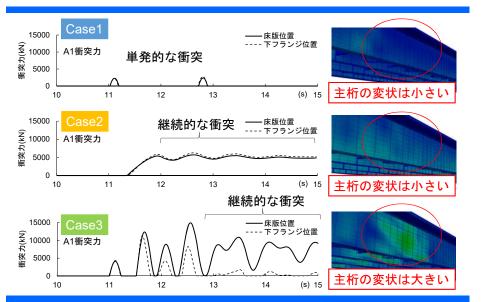
### 橋梁全体系の地震応答解析

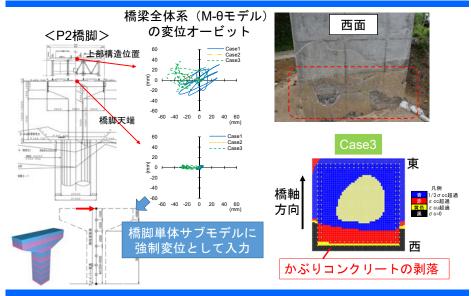
### RC橋脚に着目した詳細検討
