メキシコ市 Mexico City / Ciudad de Mexico CDMX

メキシコ市 過去の大地震

メキシコ市の盆地構造 地質断面図

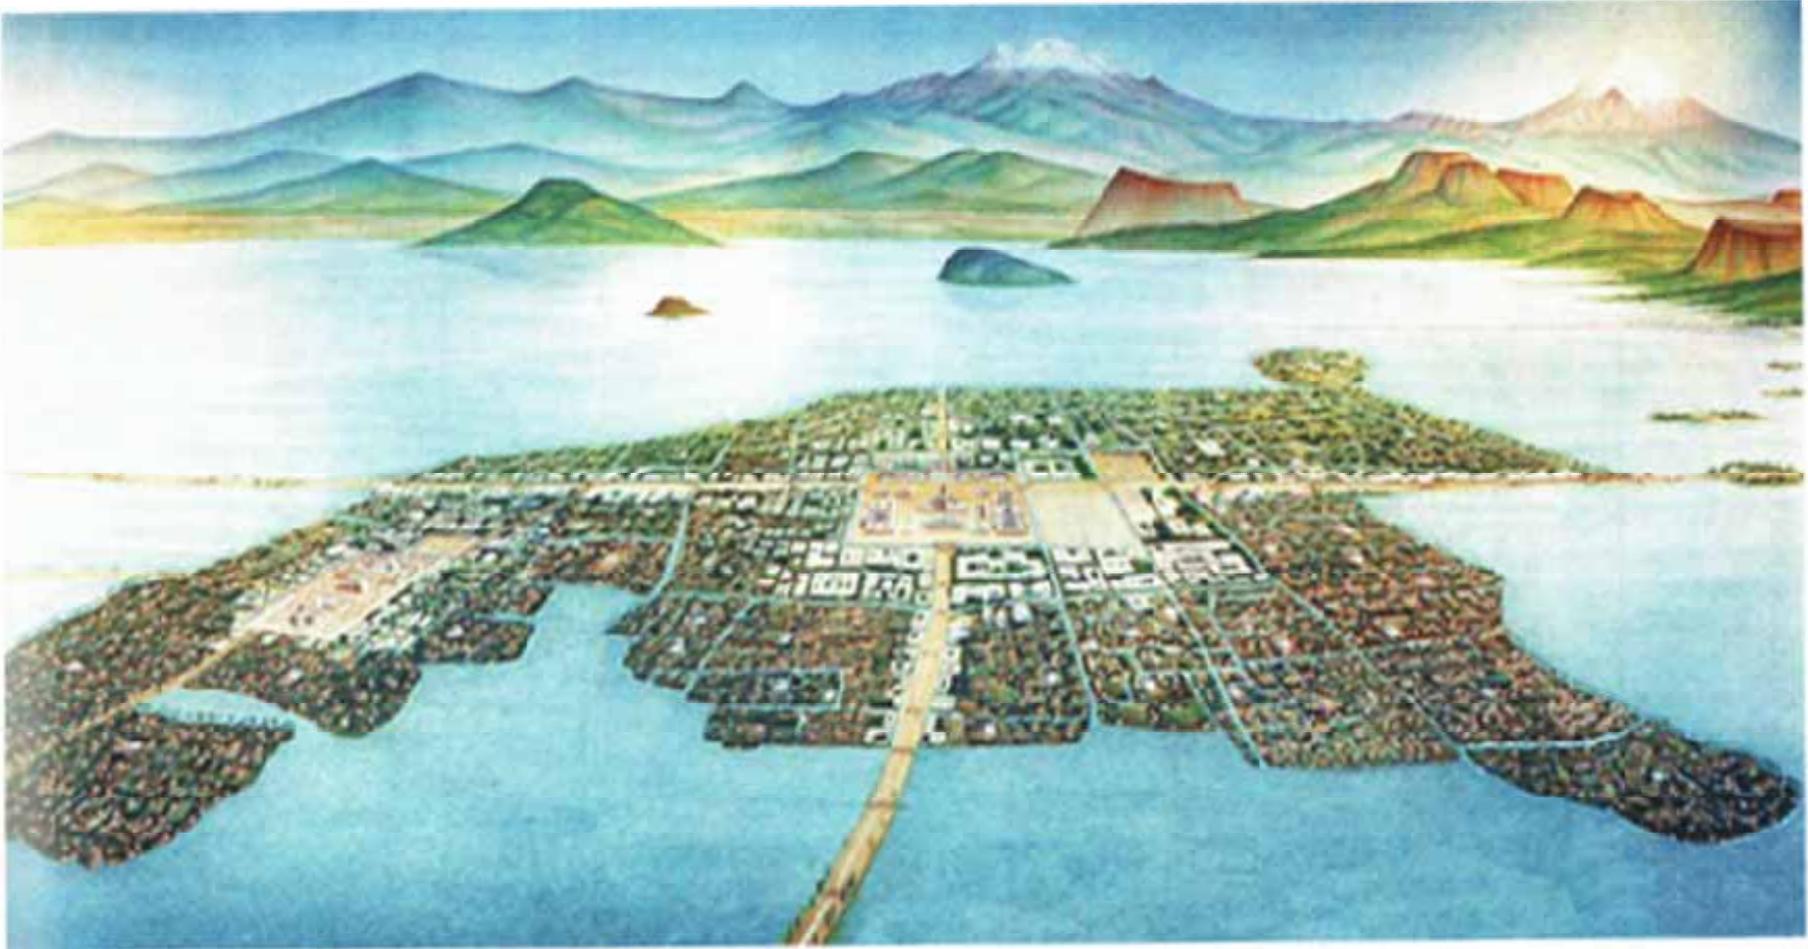
メキシコ市は古来、湖であった。
16世紀初めのスペイン人の征服以後、埋め立てが起こった。

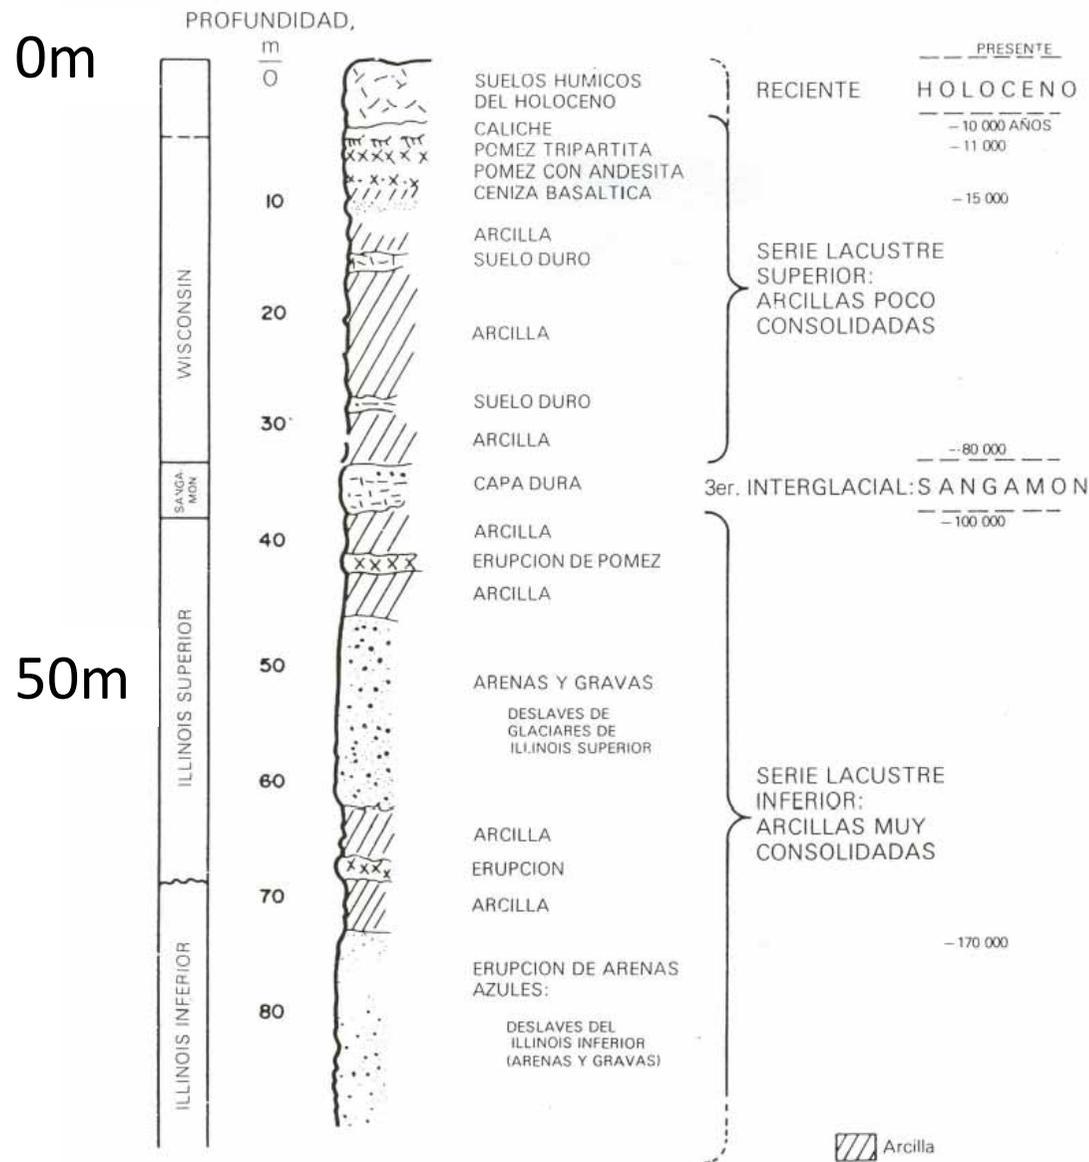
Suel = soil

Arcilla = clay

Arena = sand

Pomez = pumice 軽石

Duro = hard

Figura 1.8 Estratigrafía de la planicie lacustre, Ciudad de México.

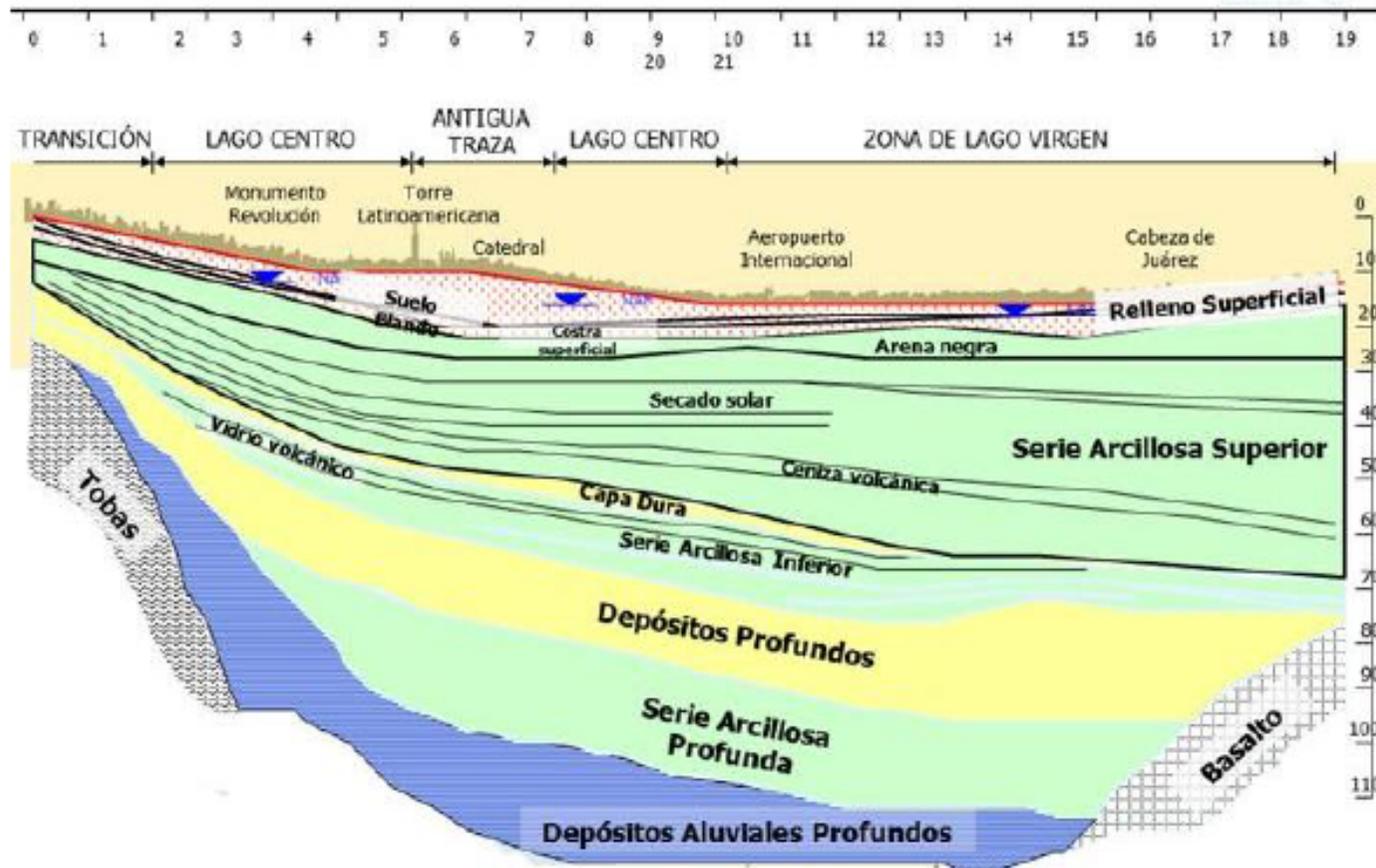
盆地の東西断面 E-W cross section of basin

FIGURA 12. PERFIL ESTRATIGRÁFICO EN LA ZONA DE LAGO, CORTE PONIENTE-ORIENTE.

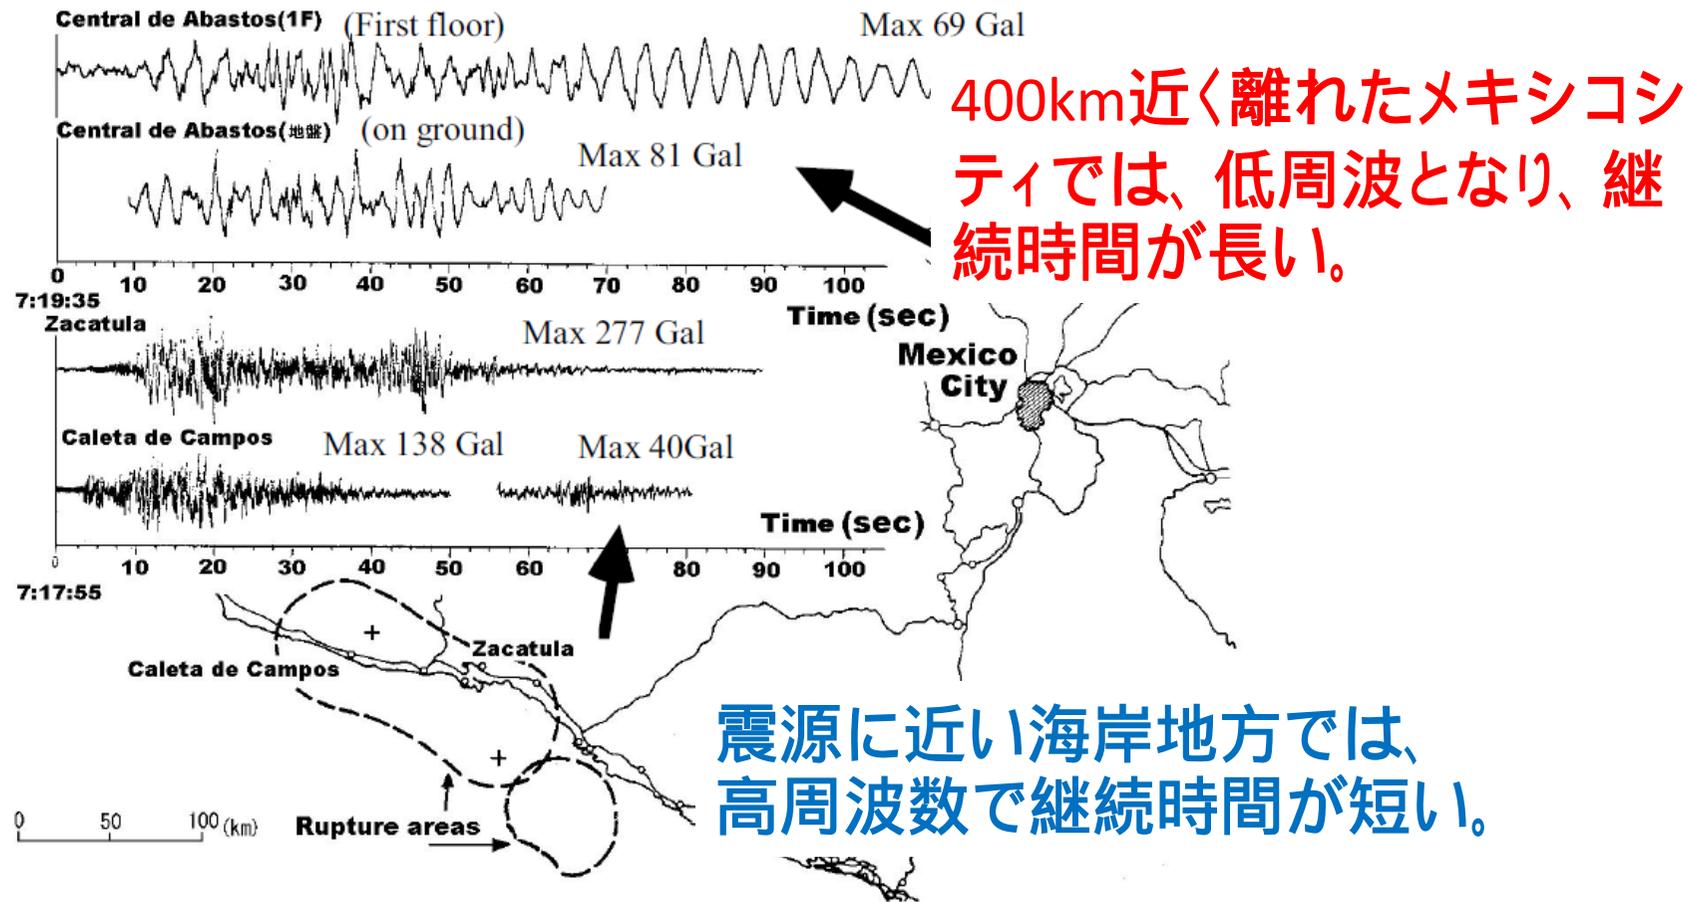
盆地の地震動増幅 1985年の例

Fig. 5.12 Ground motion records near the fault and the Mexico city basin
(after Tamura et al., 1987)

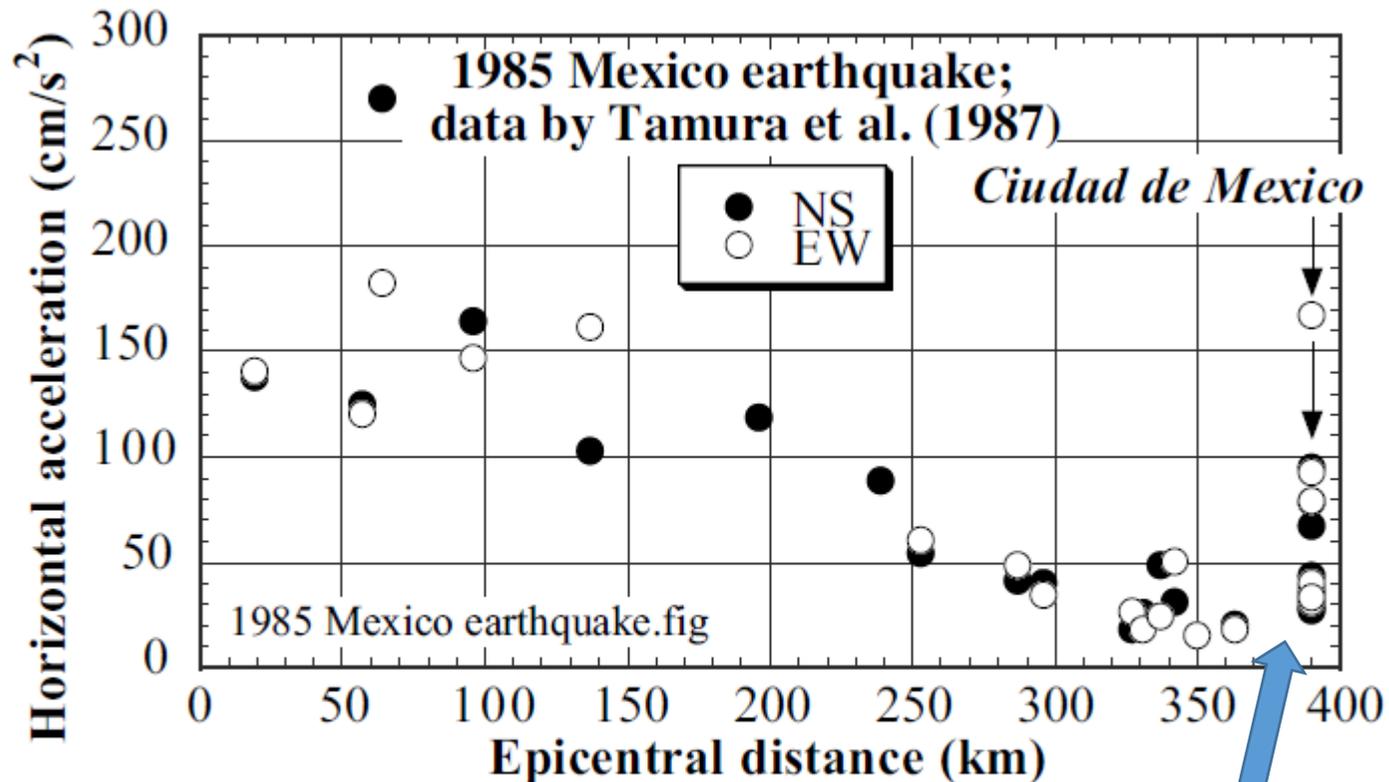
盆地の地震動増幅 1985年の例

Fig. 5.13 Strong motion in Mexico City at the longest distance

距離減衰: 遠方ほど最大加速度が小さくなるが、メキシコシティだけが例外である。

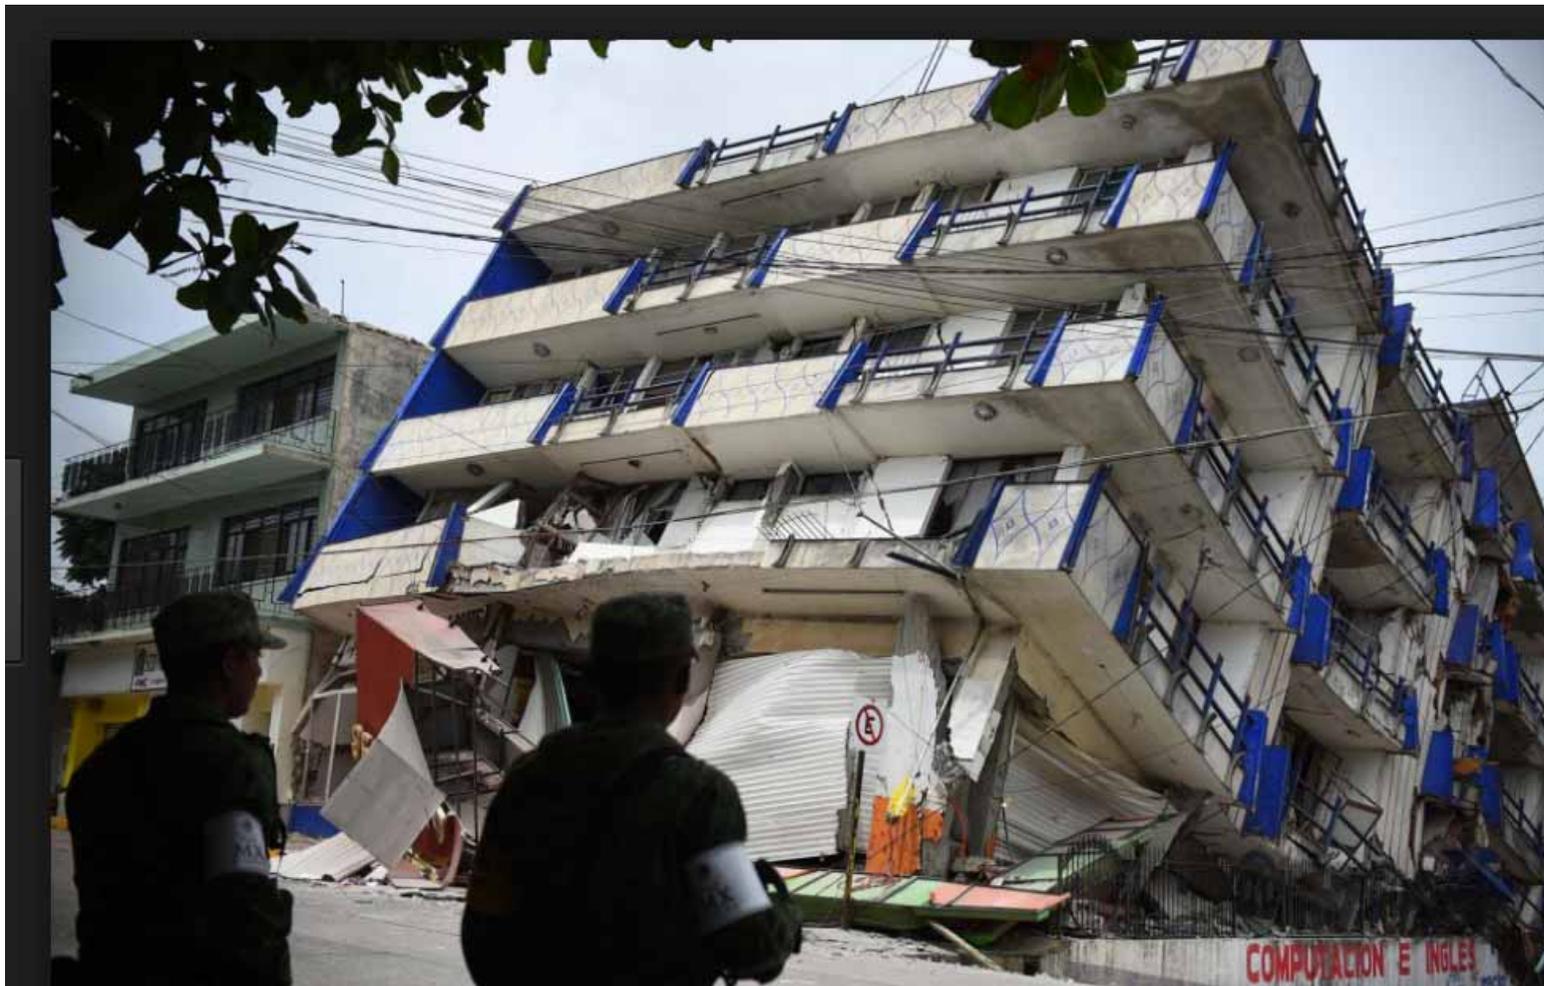
2017 同じタイプの被害が繰り返されている

Repetition of similar kind of damage

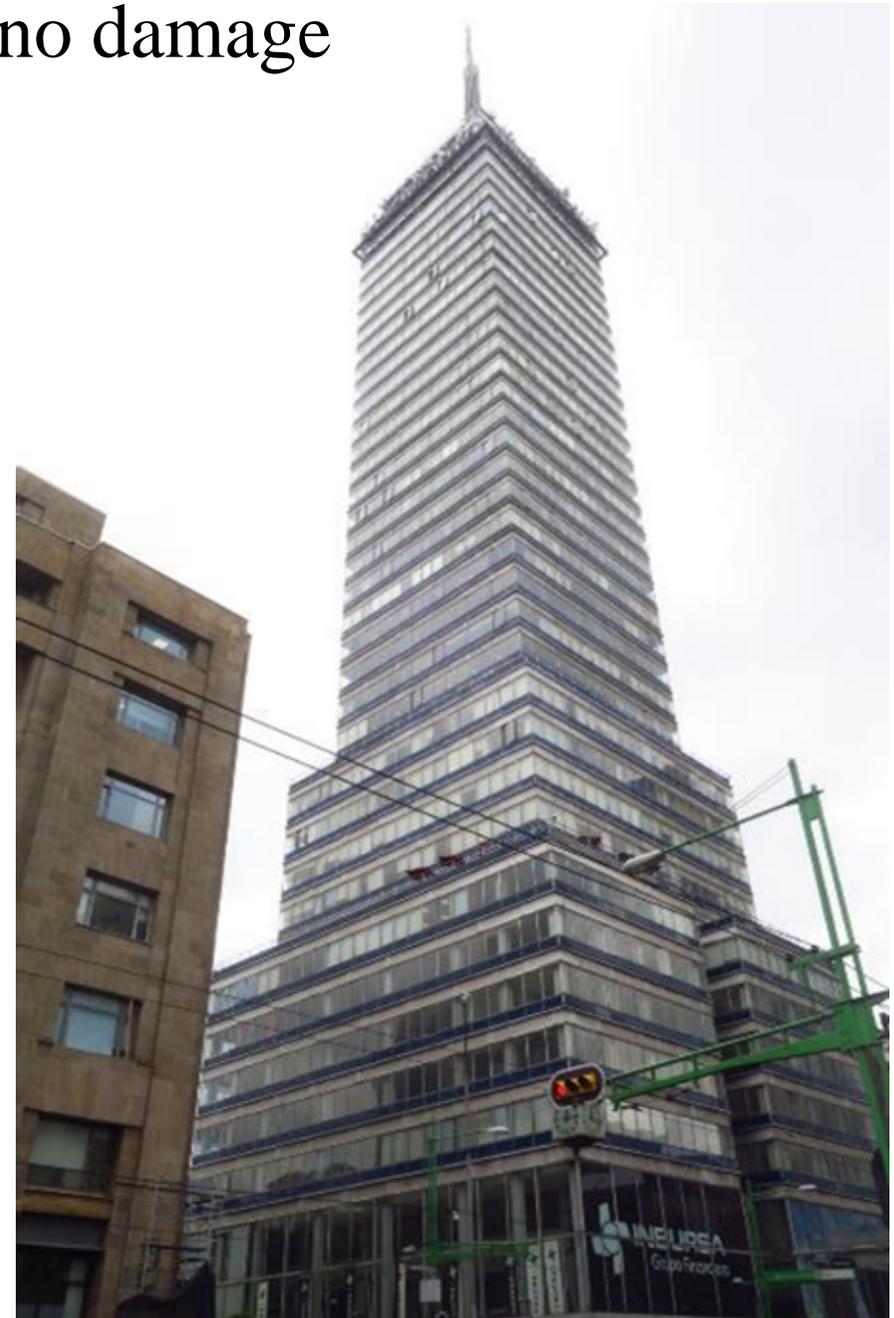
1956年築造の高層建築 Torre Latinoamericana は常に
無被害：44階 188m 杭基礎 no damage

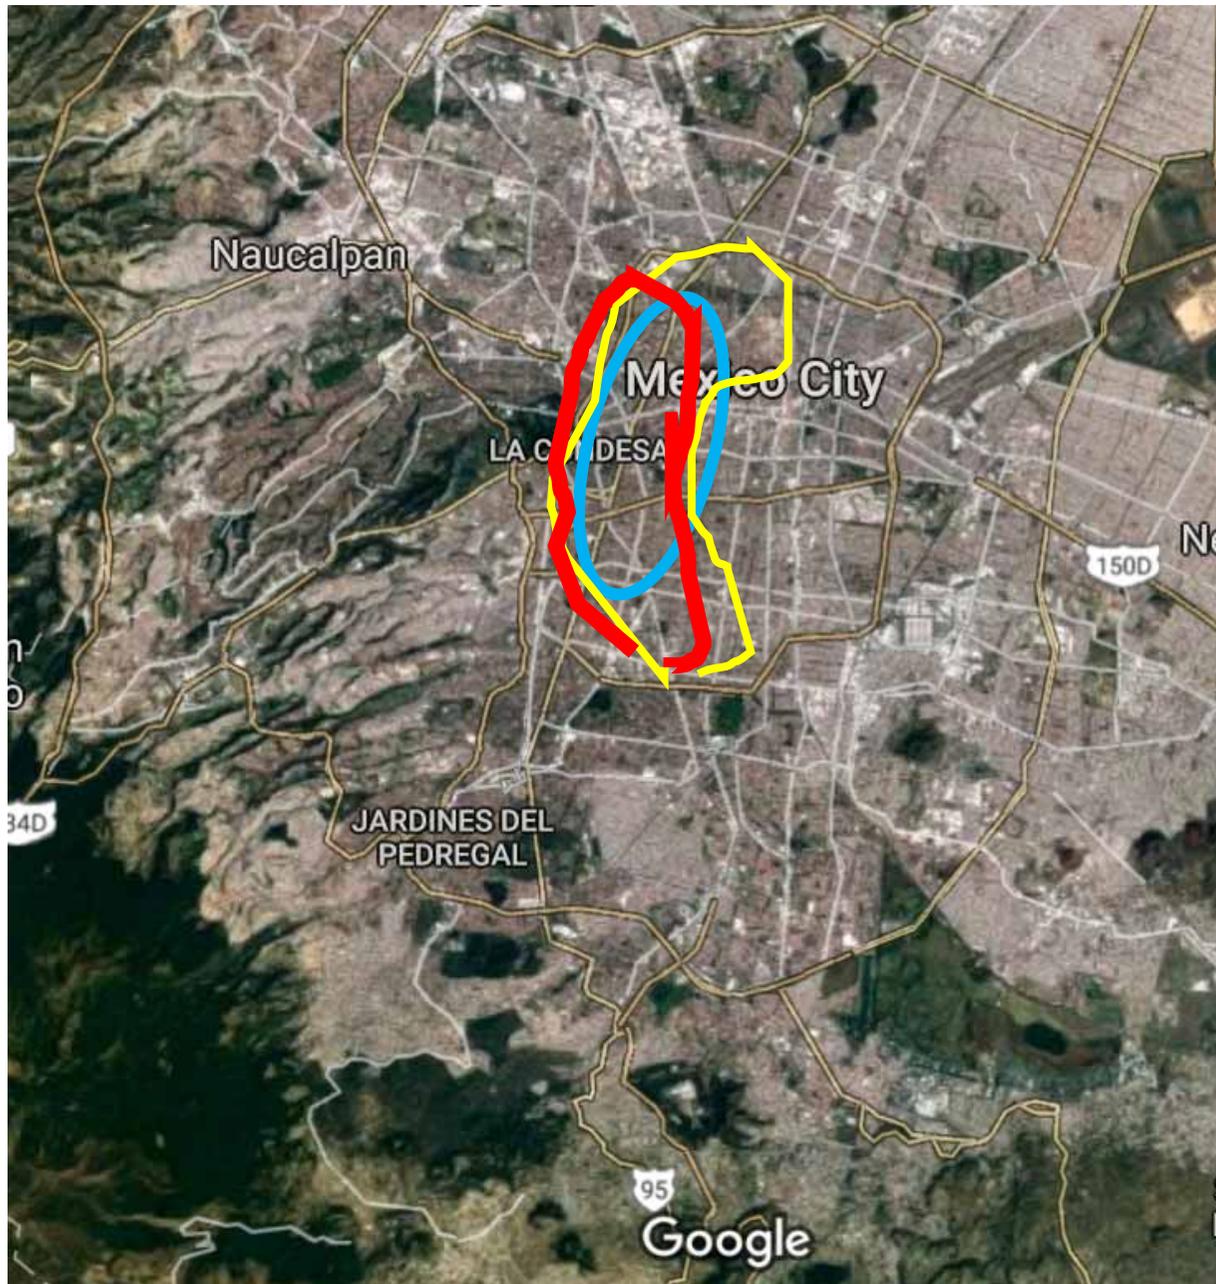
メキシコシティの震災地域、1957, 1985, 2017

Damage concentration in
transition between hill and lake
basin

被害が多いのは、丘陵と盆地
との境界付近。

きわめて概略なので、今後、き
ちんと製図する必要あり。

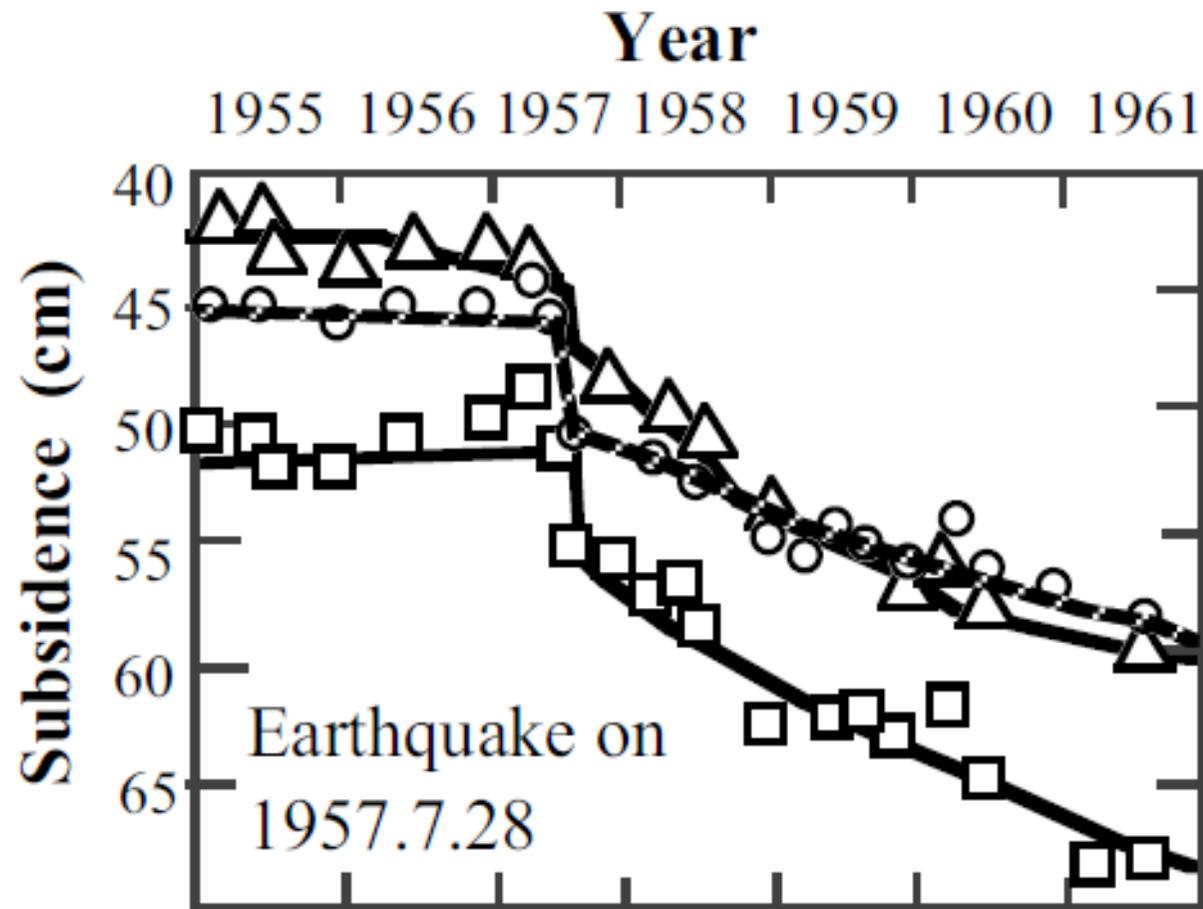
メキシコ市の地盤沈下、1957年の地震で急増した記録がある。

Fig. 17.42 Subsidence of building foundation triggered by earthquake (after Zeevaert, 1972)

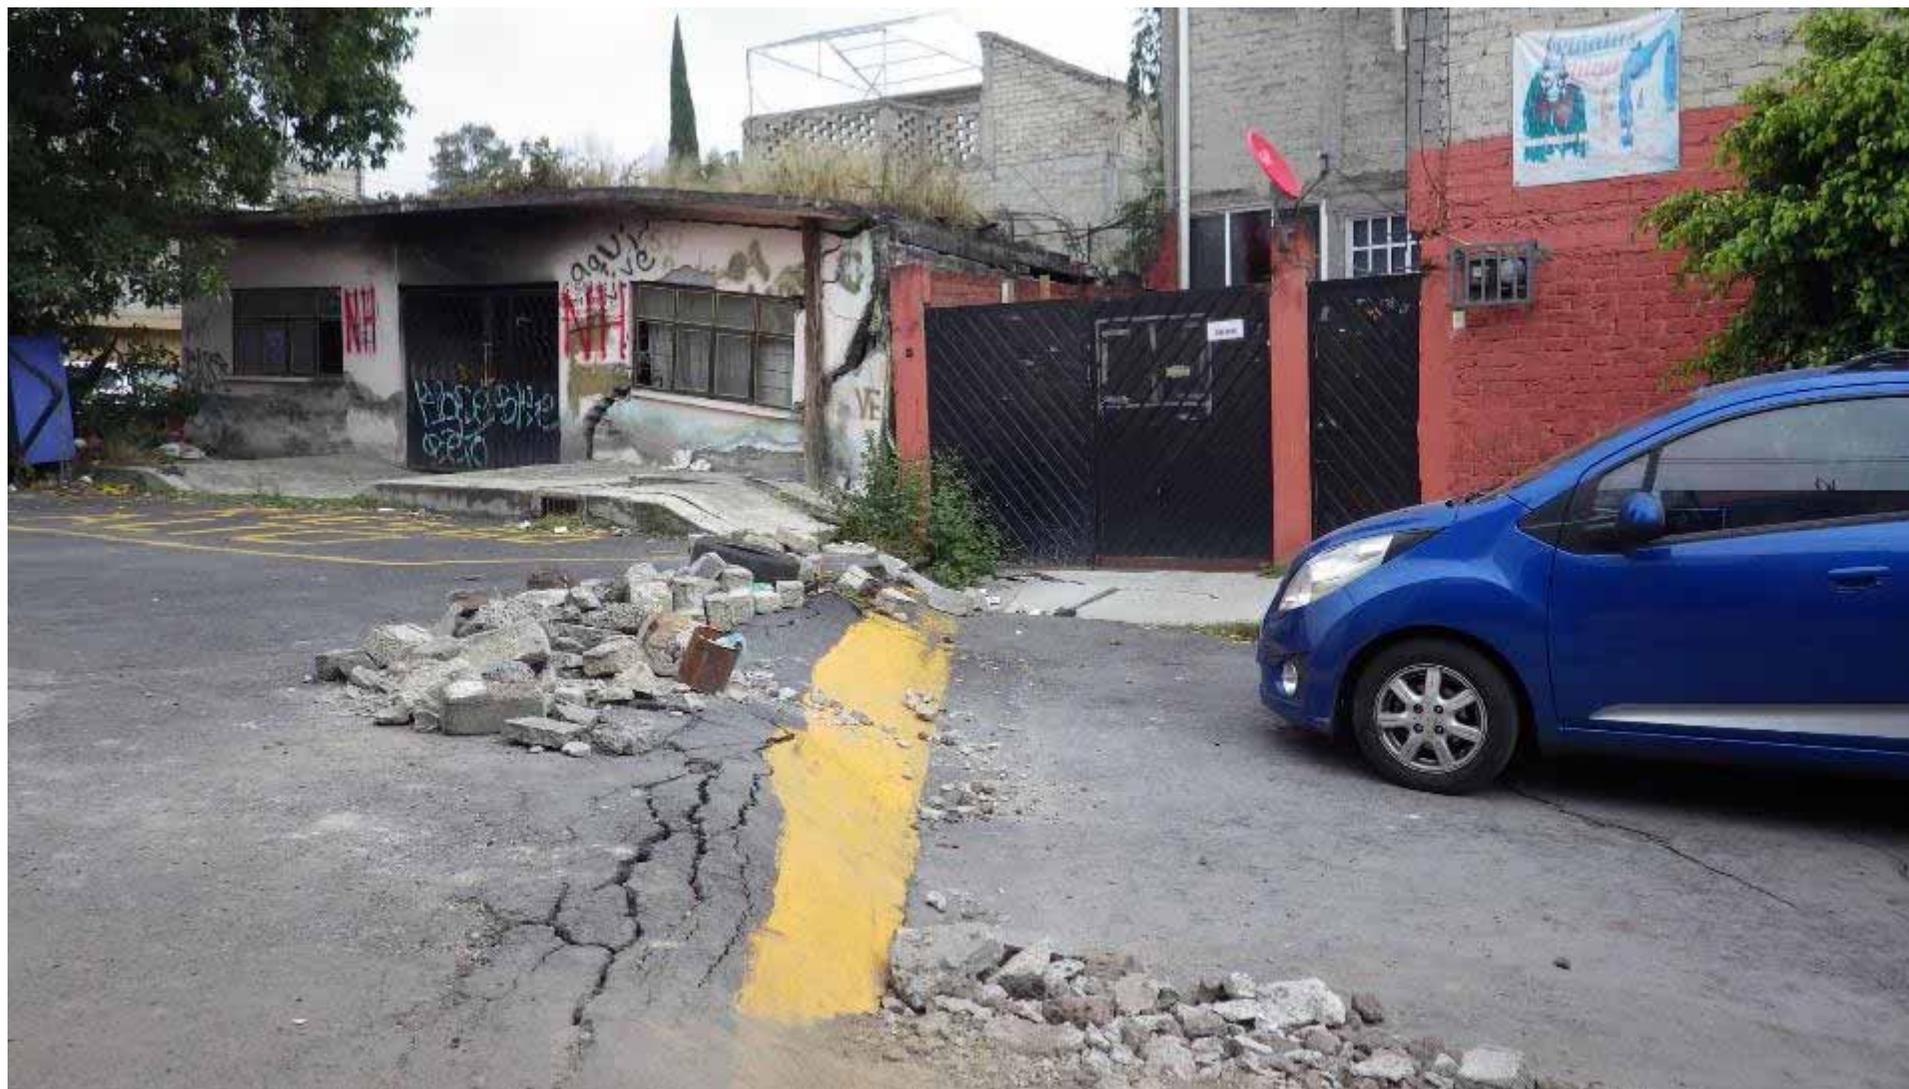
南部の軟弱地盤地域では、従来から沈下に伴う亀裂発生と陥没が問題となっていた。

今回も、地震後の地盤陥没進行が著しい

陥没の原因 Cause of depression and cracks 地下水くみ上げ等による地盤沈下 Consolidation settlement

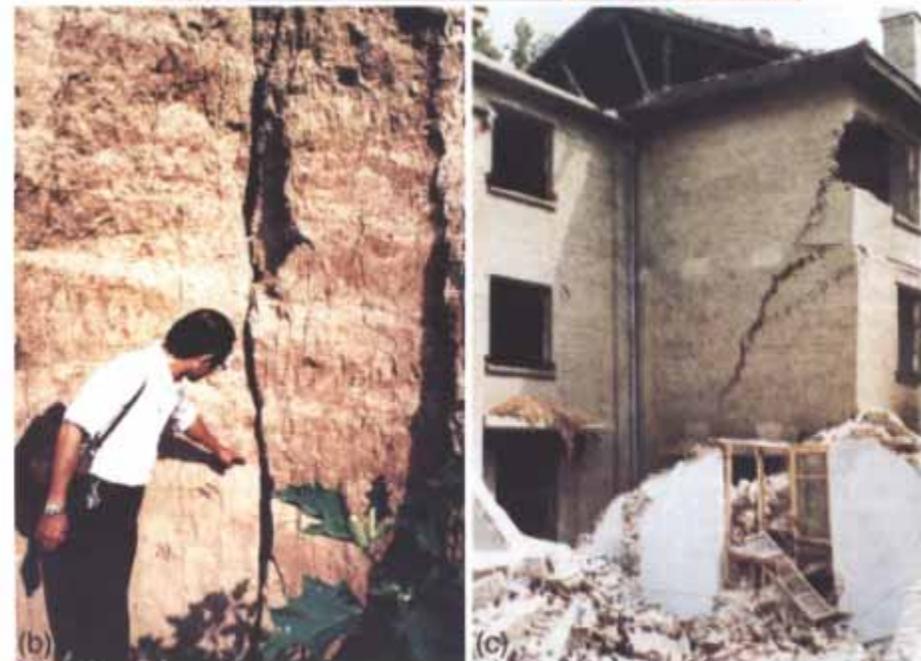
Fig. 9. (a) Surface view of the Guanyin (Goddess of Mercy) Temple section of Xiaozhai GFZ. (b) A naturally exposed vertical profile of the Guanyin Temple section of Xiaozhai GFZ. (c) Damaged building, Northwestern University GFZ.
