福島県二本松市 流動性地すべり (調査日：2021年2月21日)

東北大学災害科学国際研究所
計算安全工学研究分野

地盤工学会東北支部調査団メンバー

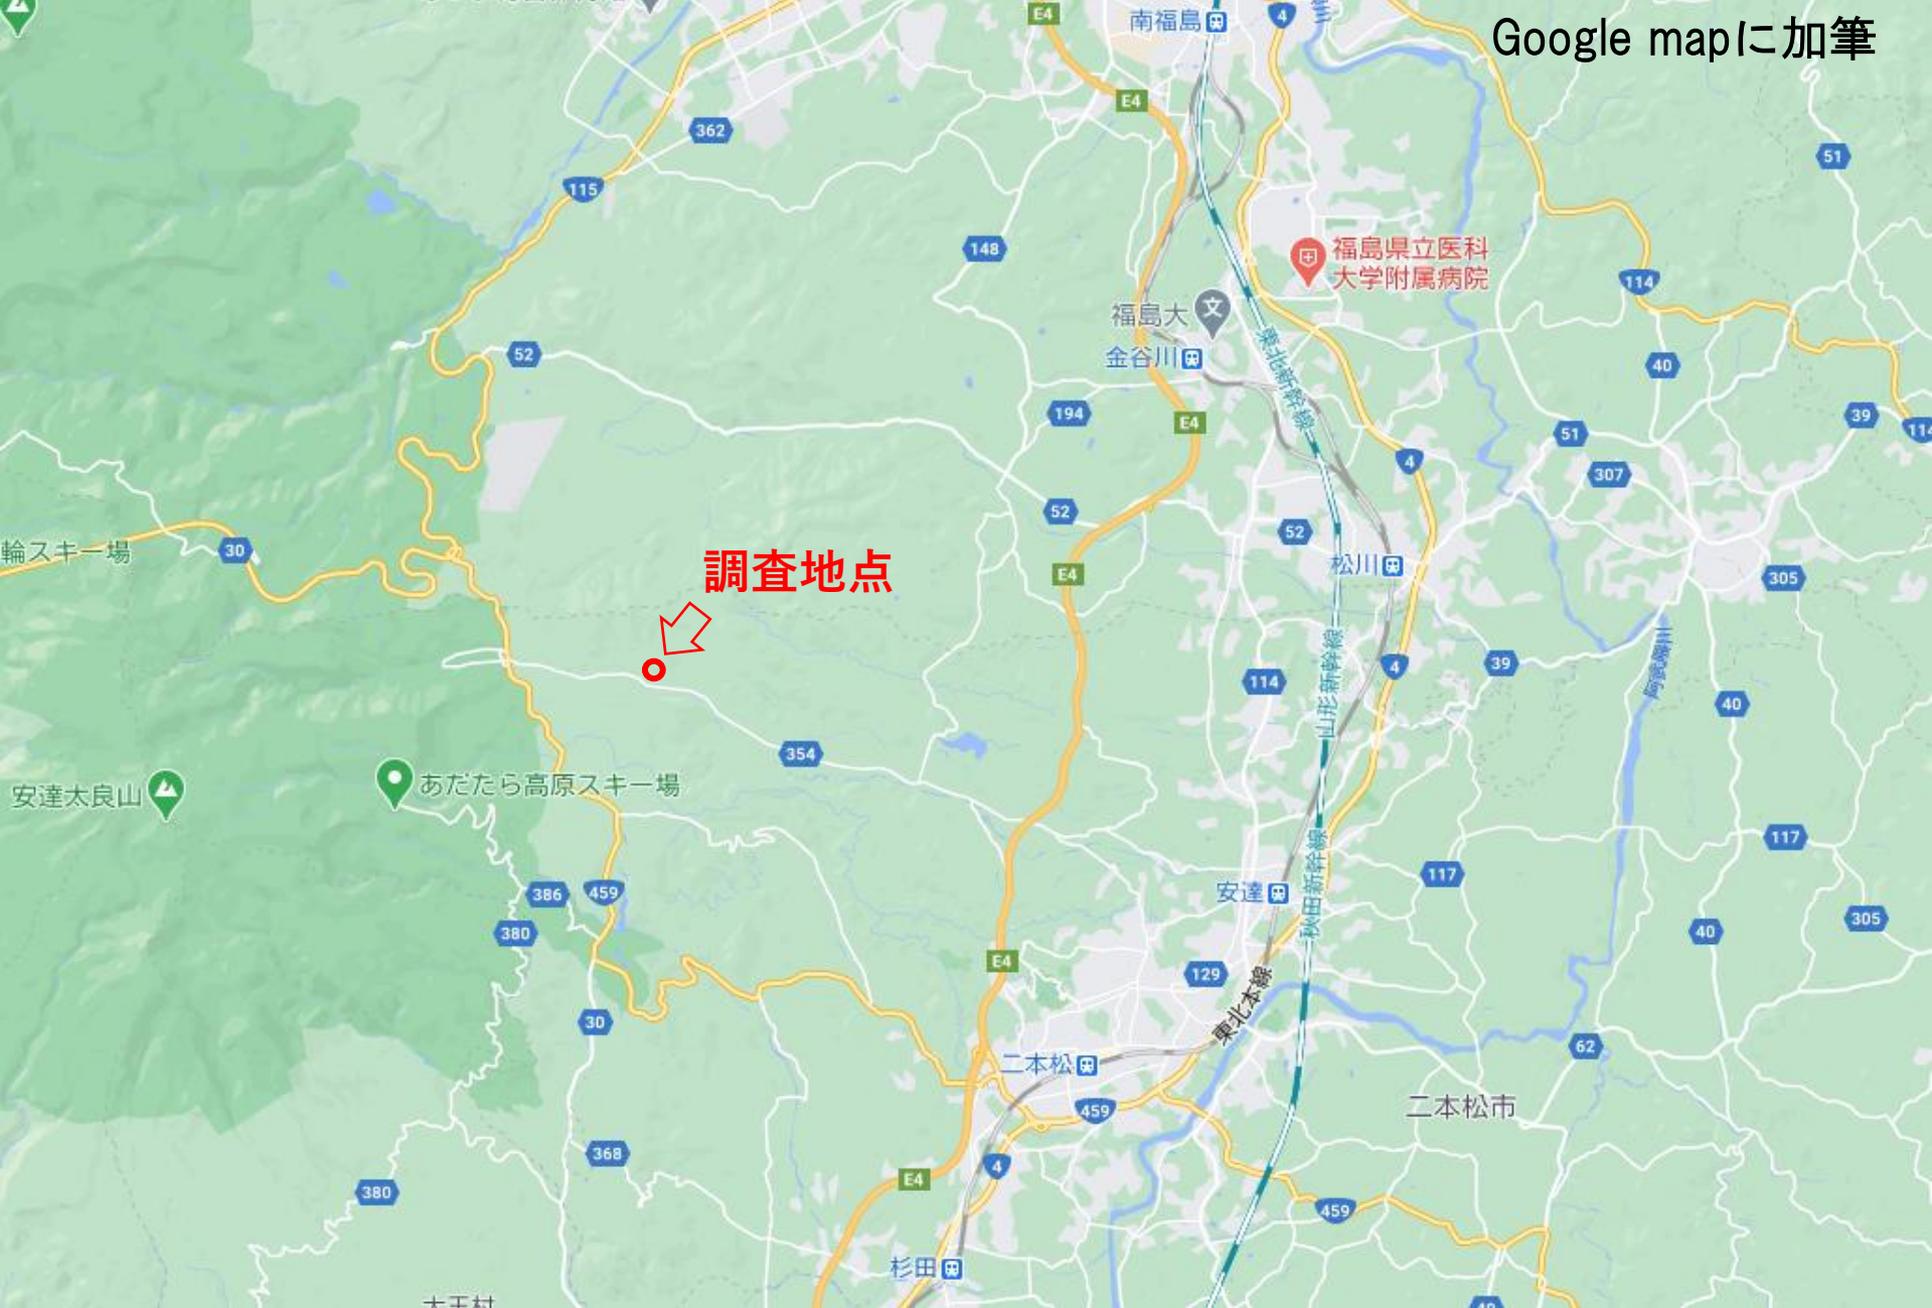
発生箇所は二本松市中心部より北西に約10kmの火山性丘陵地

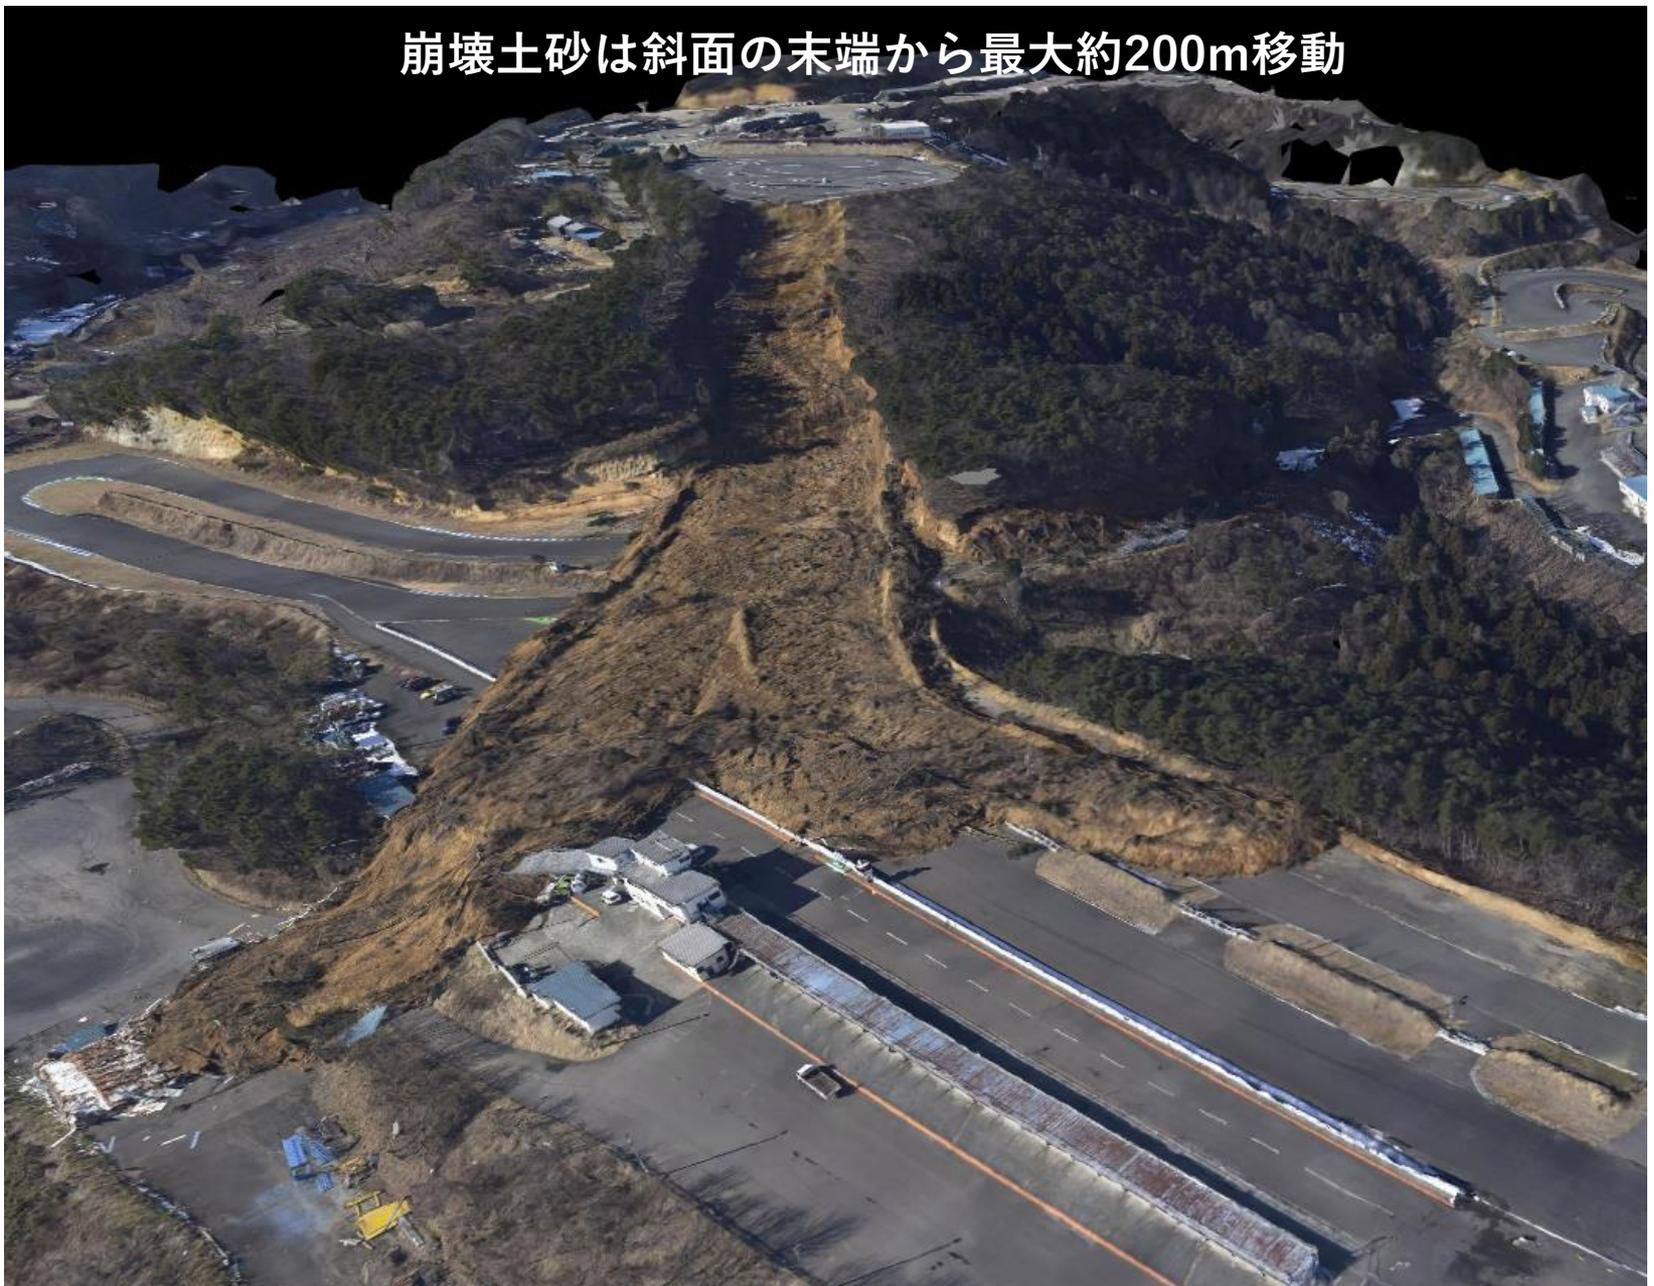
崩壊土砂は斜面の末端から最大約200m移動

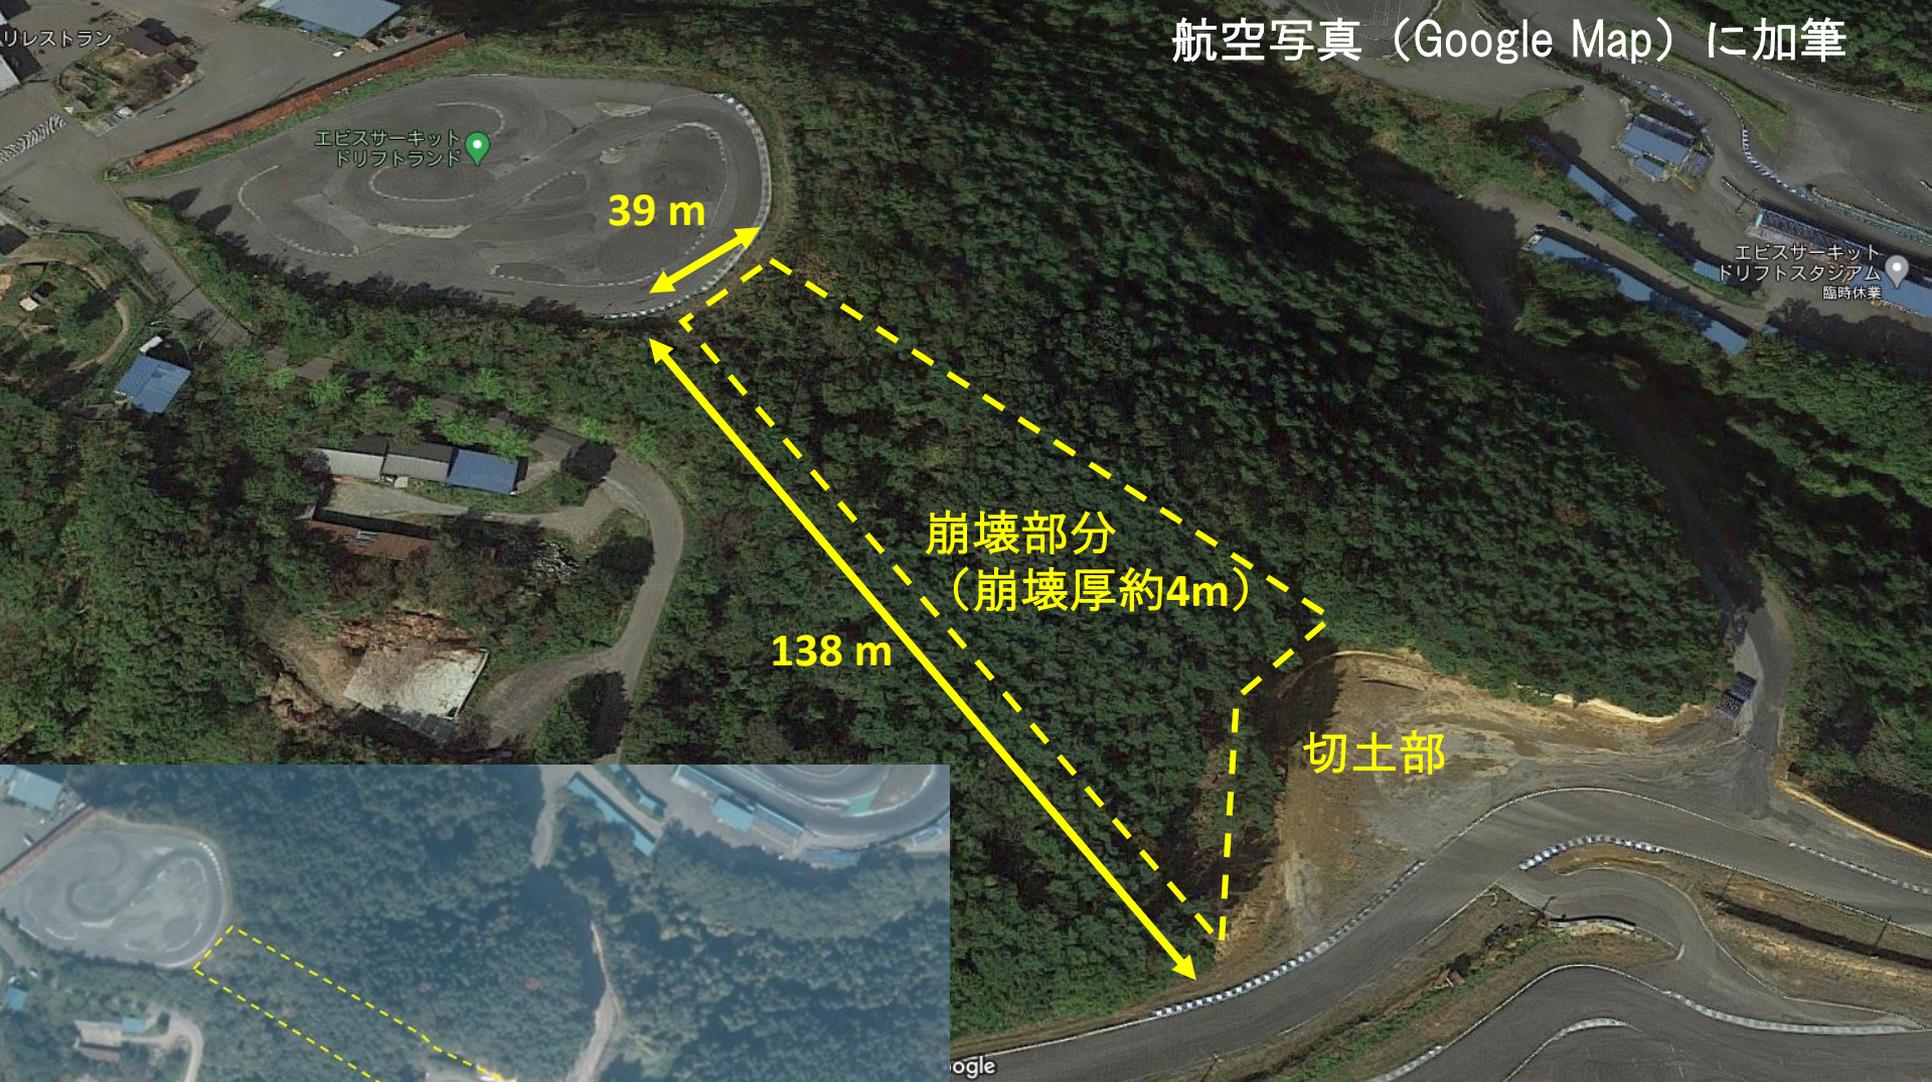
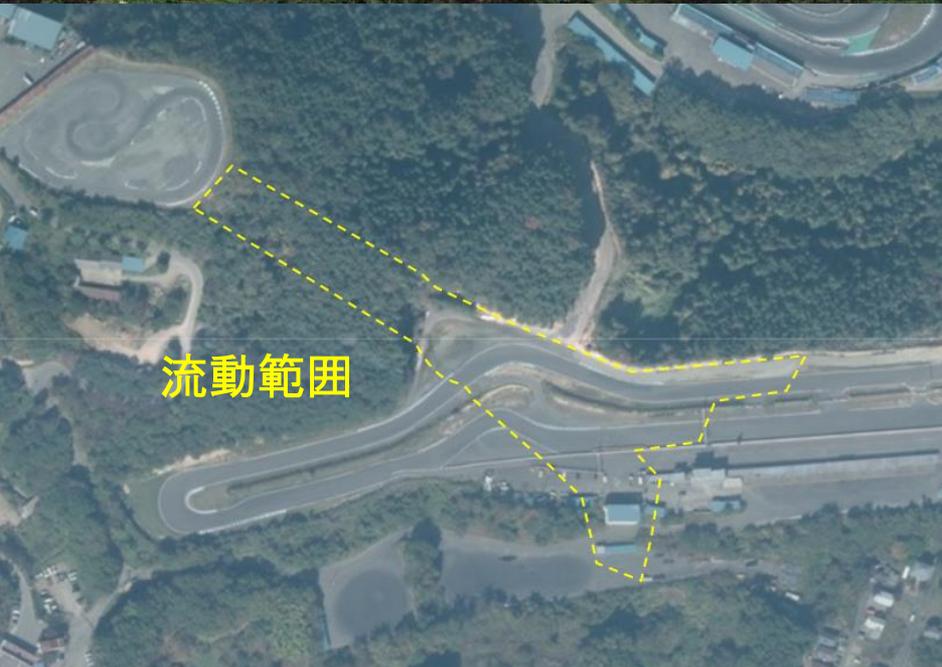
斜面の末端部は切土されており、この部分が開放面となって崩壊した土砂がジャンプするように流下したものと推察される。

■ 斜面下部の切土
押えがない状態

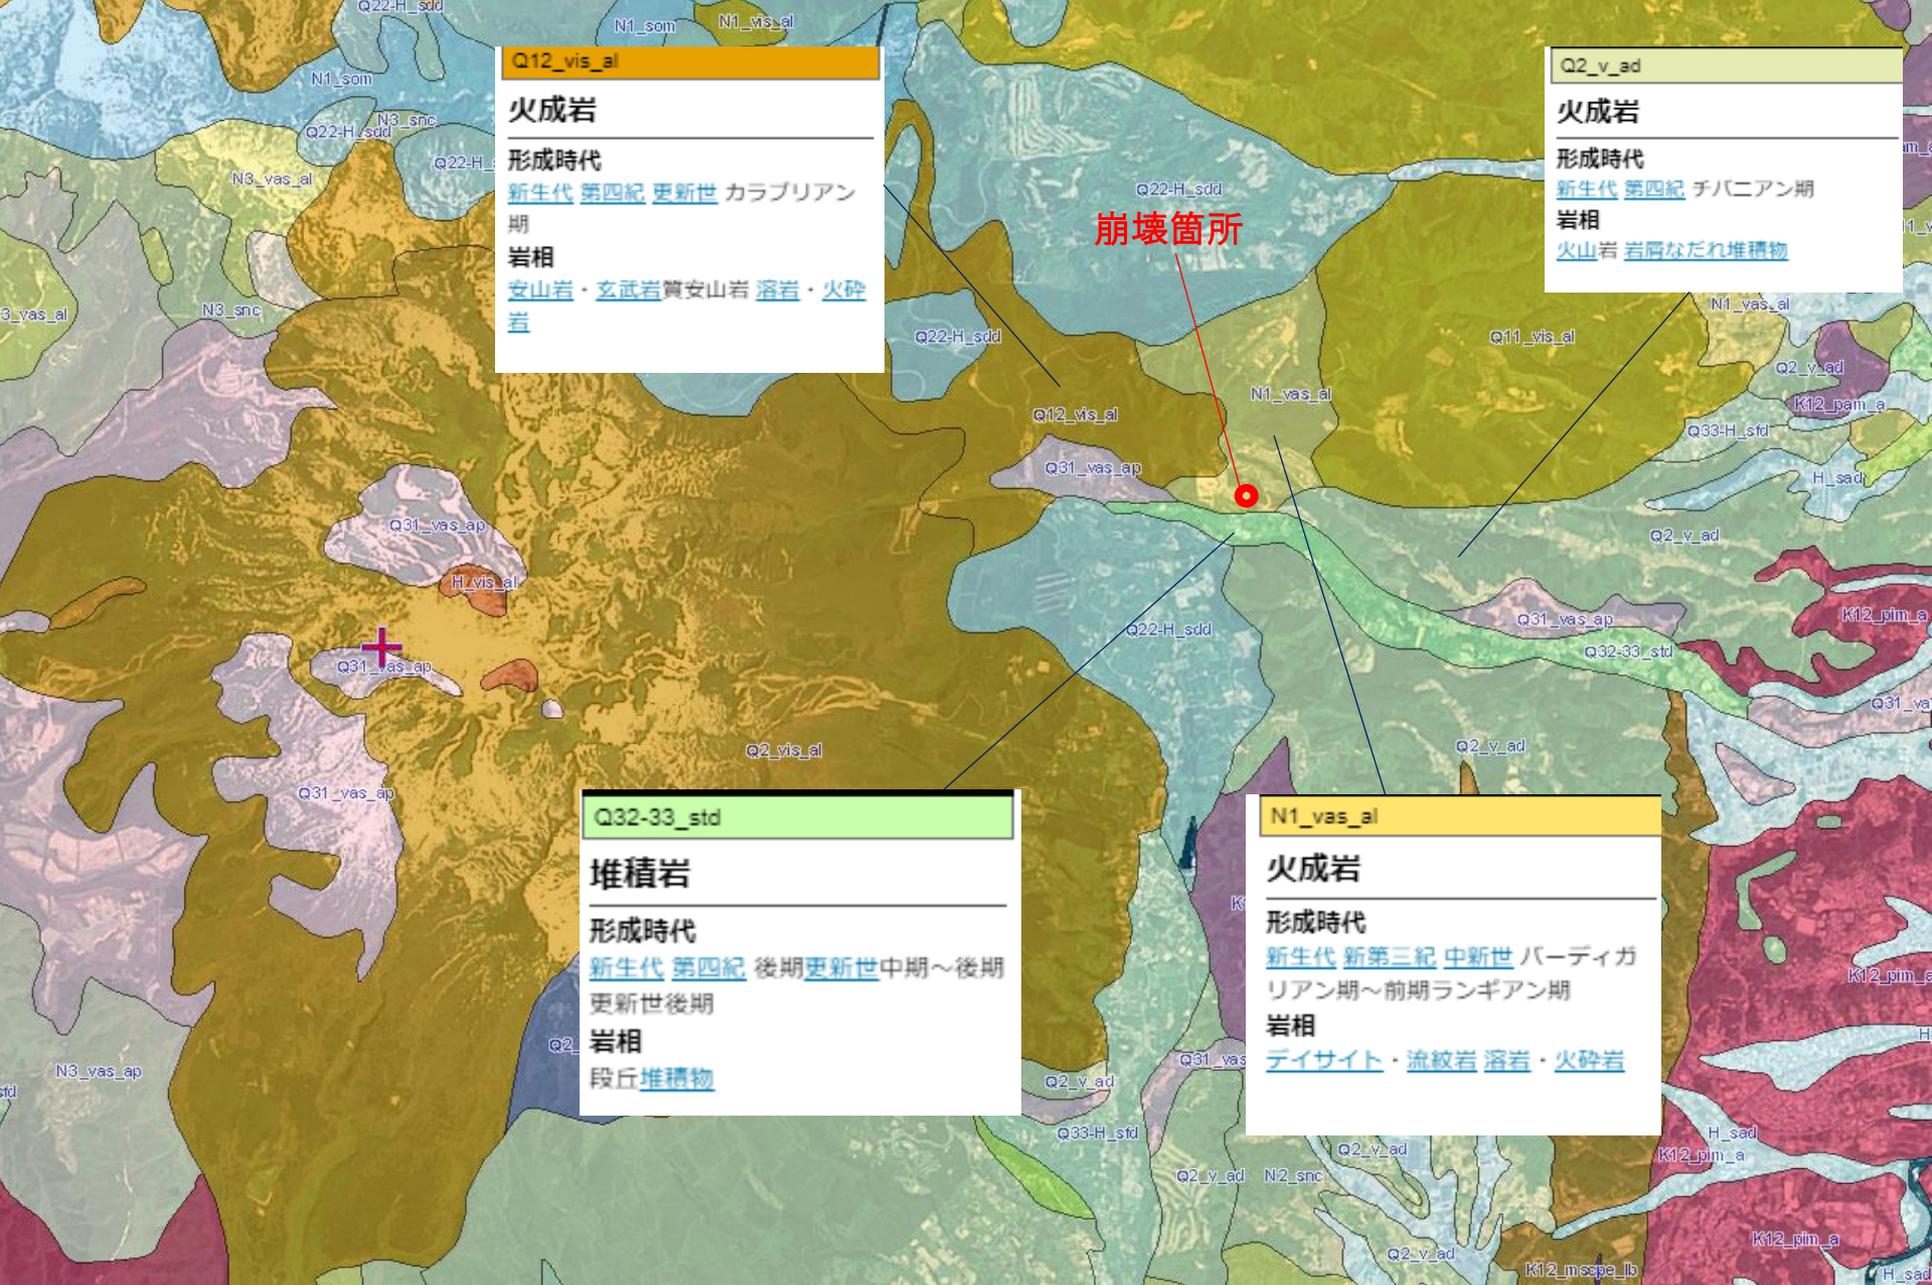
Q12_vis_al

火成岩

形成時代
 新生代 第四紀 更新世 カラブリアン期

岩相
 安山岩・玄武岩質安山岩 溶岩・火砕岩

Q2_v_ad

形成時代
 新生代 第四紀 チバニアン期

岩相
 火山岩 岩屑なだれ堆積物

Q32-33_std

堆積岩

形成時代
 新生代 第四紀 後期更新世 中期～後期更新世後期

岩相
 段丘堆積物

N1_vas_al

形成時代
 新生代 第三紀 中新世 バーディガリアン期～前期ランギアン期

岩相
 デイサイト・流紋岩 溶岩・火砕岩

■ 地質と地層構造
表土が火山性の二次堆積物の流れ盤

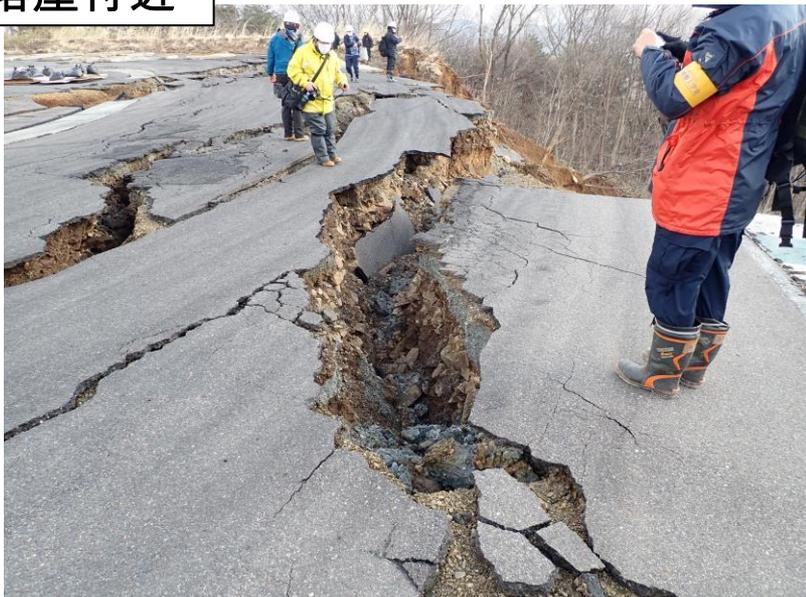
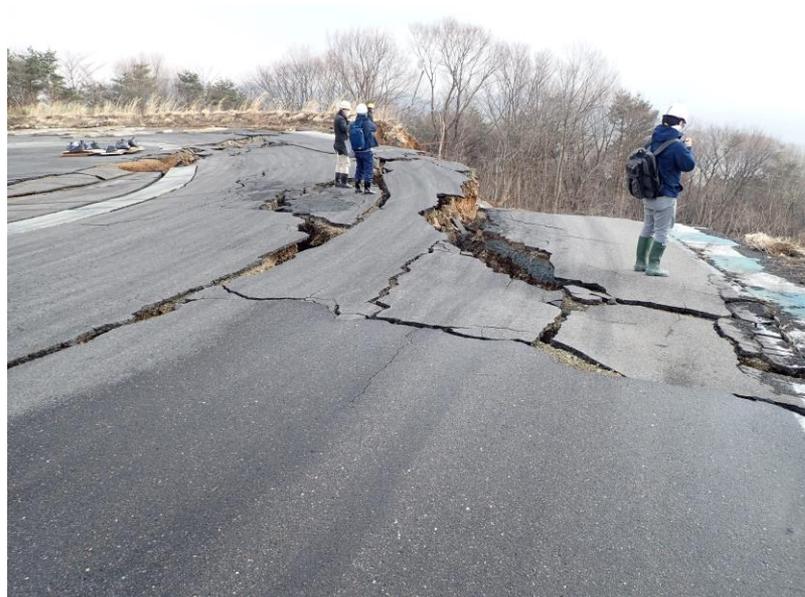
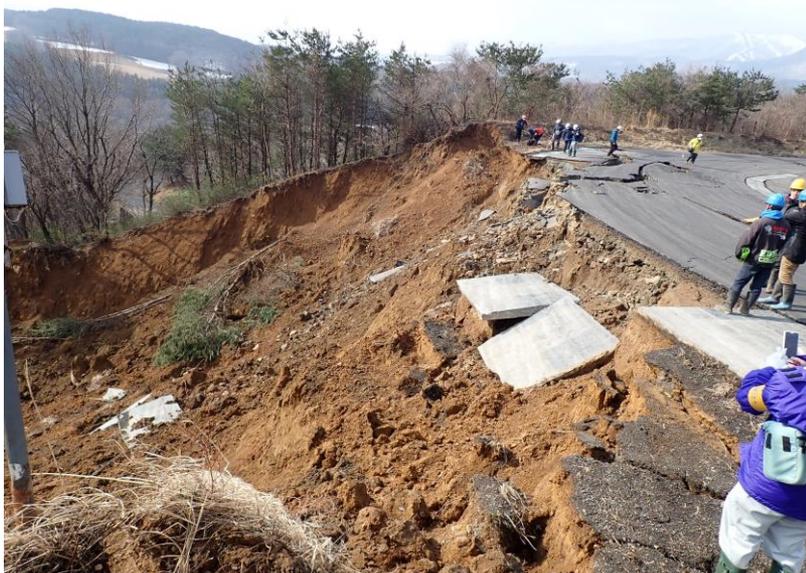
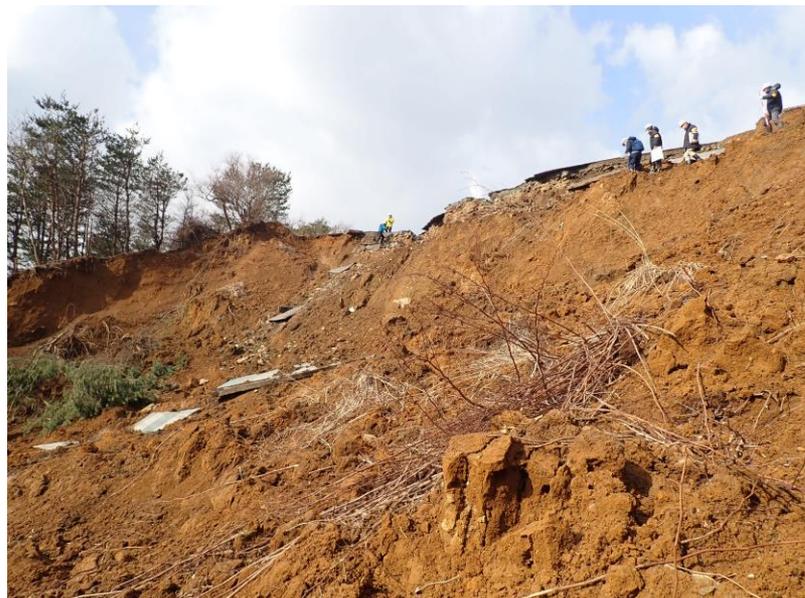
滑落崖付近

上部の舗装された部分には大きな亀裂が複数発生。頭部付近で湧水も確認された。雪解けとみられる地下水の供給があったものと考えられる。

■ 雪解け水
雪解けに水の侵入・浸透による土中水分量の増加

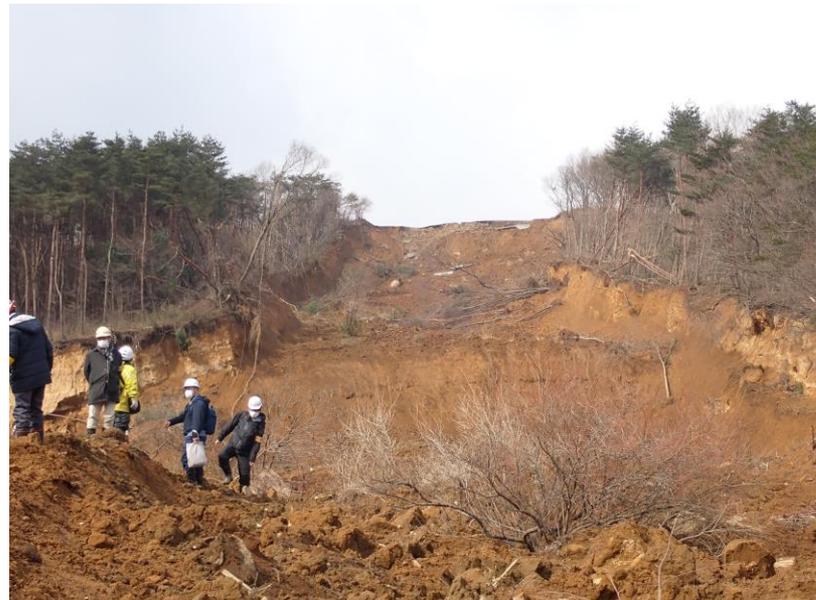
崩壊部底面の粘土層（含水比92%）

■ 粘土層（安達太良ローム）
表土と粘土層がすべり面である可能性が高い
