公益社団法人 土木学会
地震工学委員会・耐震基準小委員会
被害分析WG 活動報告書
および補足資料

2024年5月7日

1. 過去の地震における落橋の分析

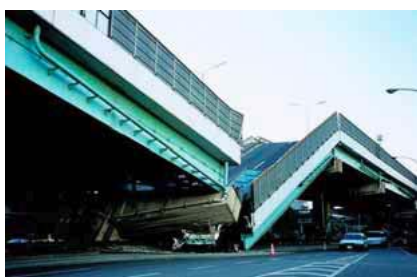
シナリオA：下部構造が倒壊

シナリオA：下部構造が倒壊した例

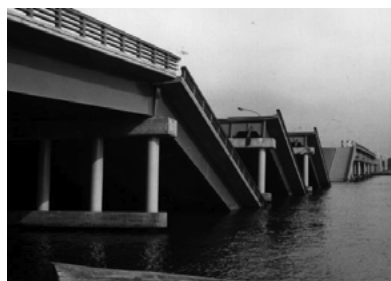
シナリオB：下部構造が大変位

シナリオB：下部構造が大変位した例

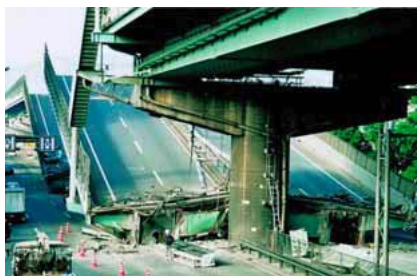
シナリオC：上部構造の橋軸方向への変位

シナリオC：桁が橋軸方向へ変位した例

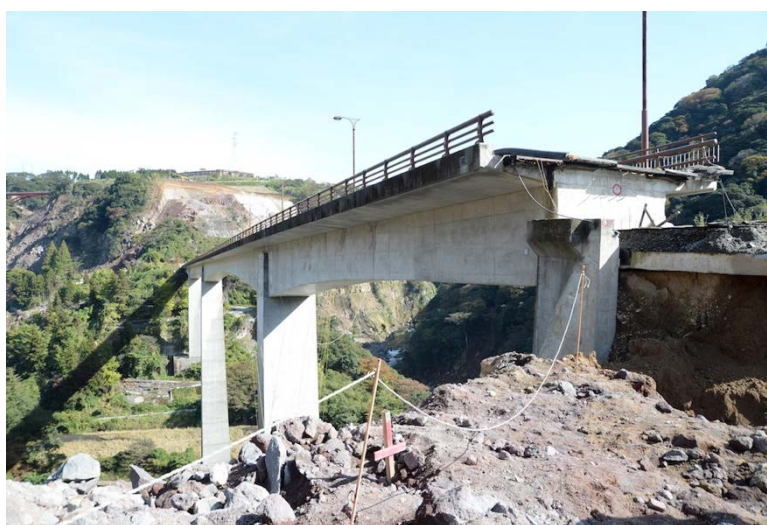
しかし、熊本地震でこの地形変動に対する対策の大きなヒントが得られた。阿蘇大橋と戸下大橋の 2 橋が斜面崩壊により墜落に至った一方、阿蘇大橋近辺で戸下大橋と同じ路線にある阿蘇長陽大橋は斜面変状の影響により橋台の沈下が生じたが、橋本体は自立し、大きな損傷を生じなかった（図 2）²¹⁾。この橋は張り出し施工によって架設されたラーメン橋であり、橋台による支持を失っても自立していた。

図2 阿蘇長陽大橋の橋台部被害と片持ち梁となった桁

今後、地形変動の可能性が考えられる地点での架設の際は、地盤調査による斜面崩壊の規模の推定をもとに、橋脚・橋台の消失が直接墜落につながらない構造形式及び施工方法を選定すること、下部構造の設置位置、形式・形状を選定することが重要である。橋脚・橋台の消失が直接墜落につながらない構造形式の充実が望まれる。

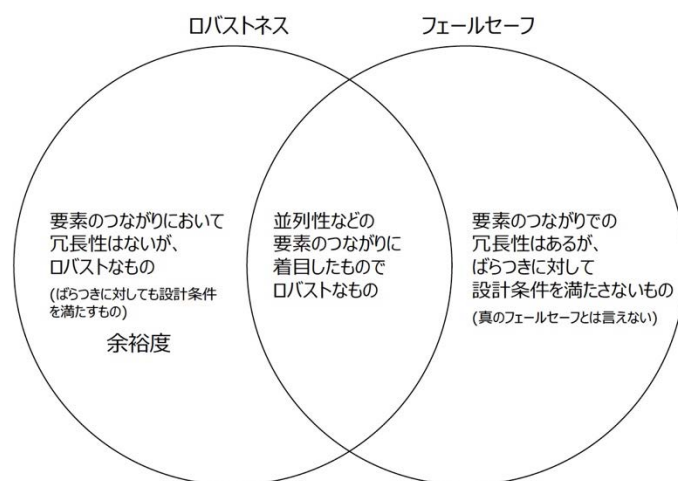
例えば、建築構造設計の分野では、鈍感性は図 3 のような、冗長性とフェールセーフとの関係性の中で、2 つに分類されている²⁹⁾。図 3 の左の部分は、部材耐力などに余裕度を持たせた構造がロバストであることを意味し、同様に、図 3 の中央部分は、部材を並列的に配置することで、ある部材の破壊が構造全体の崩壊に至らないような構造がロバストであることを意味している。しかし、そもそも想定外の地震に対して部材耐力を際限なく高めていくのが難しいことを受けて、危機耐性の概念が提唱されていることを考慮すると、余裕度向上を分類の中にも含めるのはふさわしくないとと言える。

図 3 冗長性とロバスト性及びフェールセーフの関係の一例

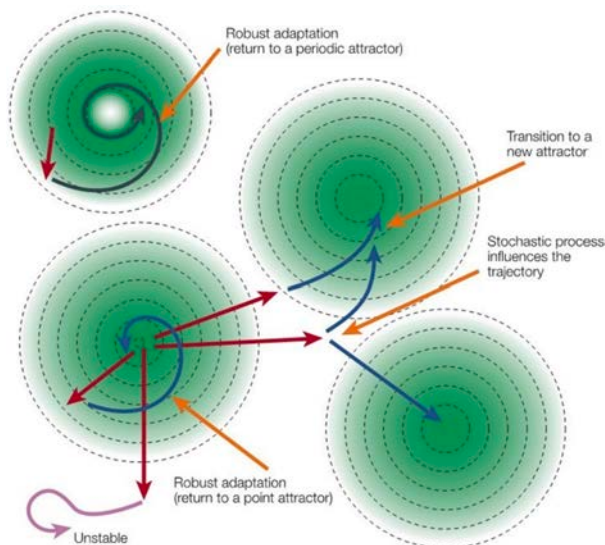
一方、生命科学の分野では北野・竹内により、動的システムにおける鈍感性の振る舞いが紹介され(図 4)³⁰⁾、飛行機の制御システムを参考に、鈍感性を向上させるための方法が、システム制御・耐故障性向上・モジュール化・デカップリングの 4 つに分類されている³¹⁾。このうち、耐故障性向上はシステムの一部に故障が生じて他の要素がバックアップをすることで、全体として必要な機能を損なわないということの意味し、図 3 の中央部分に相当する。

図4 システムにおける Robustness の振る舞い³⁰⁾

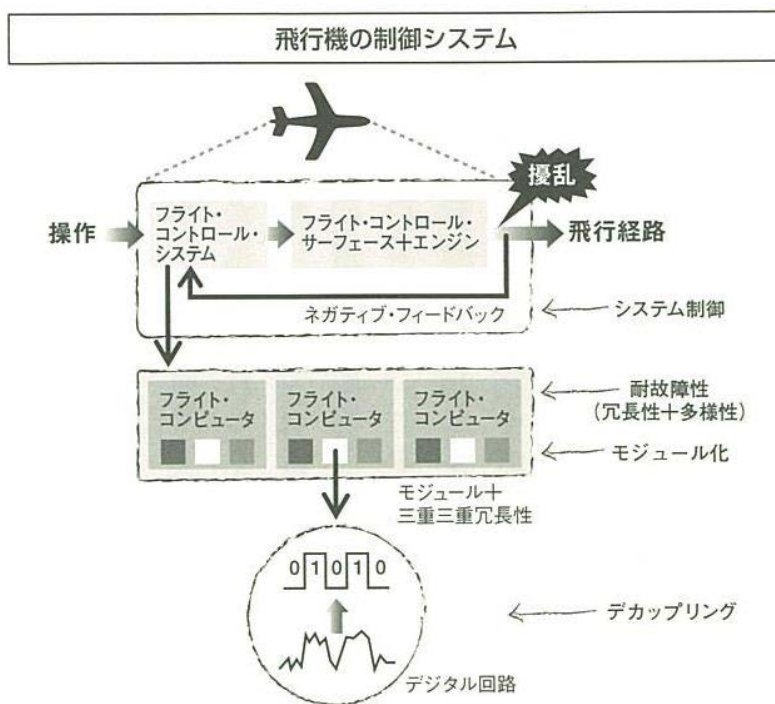
図5 飛行機の制御システムを例とした鈍感性の各要素³¹⁾

- システム制御の具体的な方法としてはフィードバック制御の中でも特にネガティブフィードバックによる制御が挙げられる。システムの状態と望まれる状態との差を、入力にフィードバックして、その差を修正する手法である。航空機では、飛行

経路を維持し、擾乱によるずれを修正するため、誤差の方向に対して反対方向に制御して元の経路へ戻るようにコンピュータ制御がなされている。

- 耐故障性機構は、1つの要素が機能しなくなることによりシステム全体が機能しなくなることがないように機構であり、冗長性と多様性から構成されている。同じような要素が沢山あり、それらがお互いにバックアップする場合に冗長性があると言う。また、全く違う構造をもった異種な要素がバックアップする場合に多様性があると言う。航空機ではバックアップのためにコンピュータが3つあるが同じ働きをする予備があるという意味では冗長性があると言う。一方、これらのコンピュータは異なる設計で作られており、三台とも同じ故障を起こす危険を回避しているという意味では多様性があると言う。
- モジュール化とは、どこかが故障したときにそれが全体に波及するのではなく、ある区分だけで被害が食い止められるような構造にすることを指す。航空機の場合はフライトコントロールコンピュータ3台は、3台とも同じ場所には置かれぬ。これにより火災がある部屋で生じたとしても、ほかのコンピュータに影響が出ないように配慮されている。
- デカップリングとは、システムの機能に直接関係がある状態から、物理的なノイズやいろいろな変動などにさらされるレベルを出来るだけ切り離すことである。例えば、電圧は物理的なノイズにさらされ、微小に値が変化するが、デジタル信号に直す際にはノイズは無視して、0と1のみで情報が表されるようになっている。つまりノイズが機能に影響を及ぼさないような配慮がなされている。

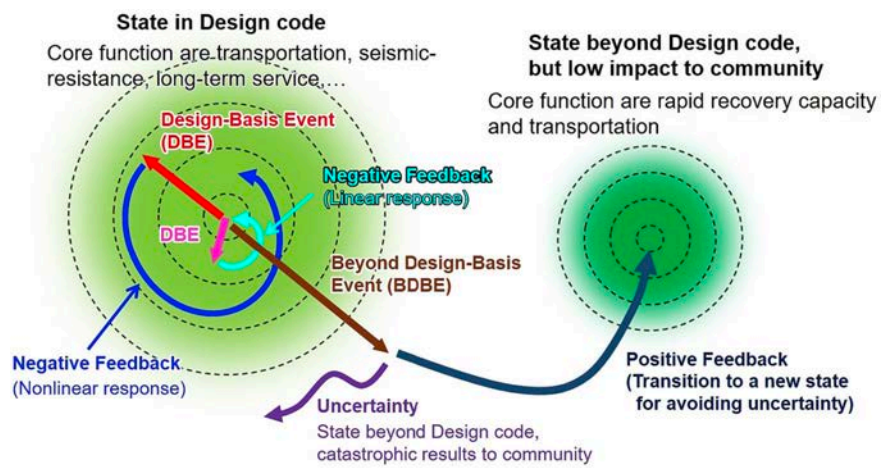
また、危機耐性の役割は、不安定化させないために、積極的に次善の安定領域に移行するようなポジティブフィードバックと見ることもできる³²⁾ (図7)。

図7 危機耐性設計のコンセプト³²⁾

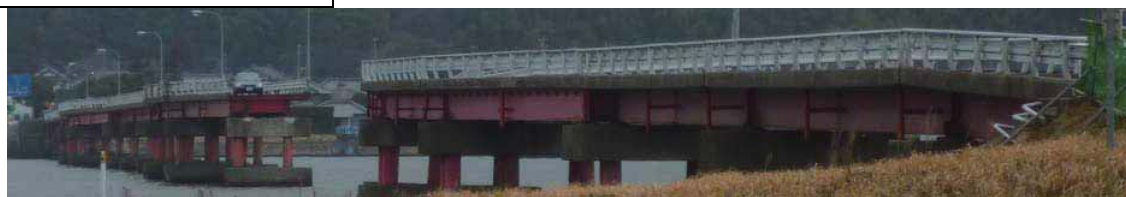
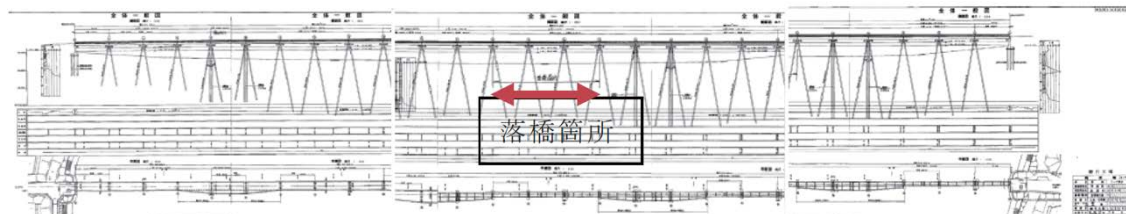
図-3.18.3.1 側面図(鹿行大橋、全体図)

橋梁名	鹿行大橋
地震名	2011年東北地方太平洋沖地震
路線・地域	国道354号
構造形式	鋼単純合成鈹桁(21連)
橋長・支間長・幅員	橋長404.63m 支間長18.693m×4+18.80m×5+18.69m×3+18.80m×9+
支承形式	不明
橋脚及び基礎形式	パイルベント、基礎形式:鋼管杭(斜杭)
地盤	不明
竣工年度	1968(昭和43)年竣工
適用示方書・設計水平震度	S39鋼道路橋設計示方書
落橋防止構造	不明
被災形式	橋脚の傾斜(橋軸直角方向)
被災状況

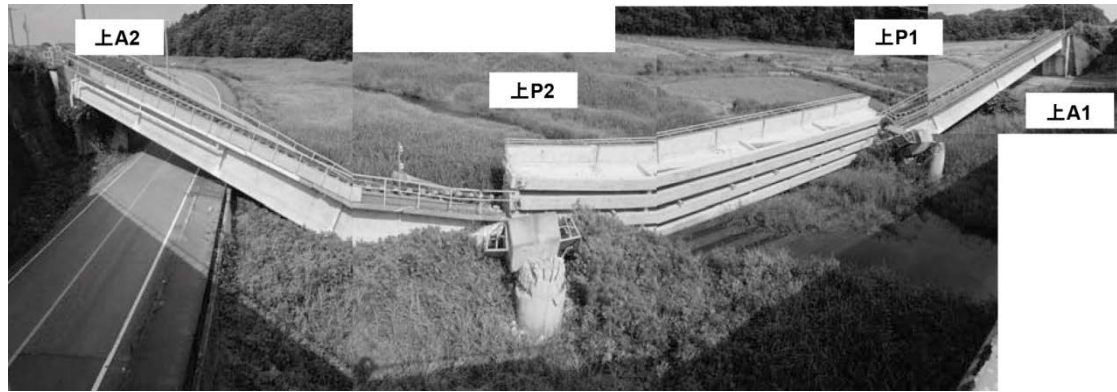
橋梁名	第一前田川橋梁（鉄道橋）
地震名	2011年東北地方太平洋沖地震
路線・地域	常盤線大野・双葉間
構造形式	RCI形4主桁3連
橋長・支間長・幅員	橋長96m 支間長31.3m×3
支承形式	不明
橋脚及び基礎形式	基礎形式：杭基礎
地盤	不明
竣工年度	不明
適用示方書・設計水平震度	不明
落橋防止構造	不明
被災形式	橋脚のせん断破壊による倒壊
被災状況

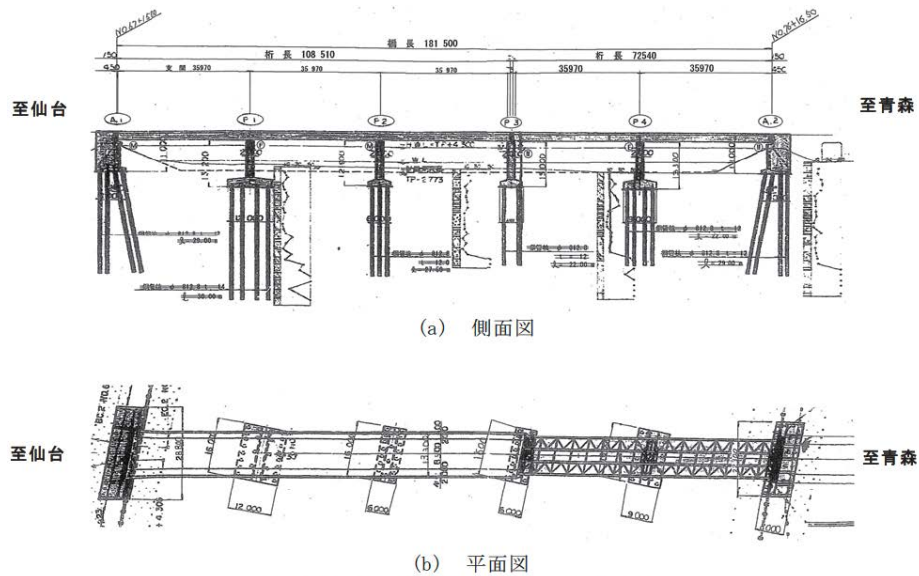
図-3.4.22.1(1) 橋梁一般図(気仙大橋)

橋梁名	気仙大橋
地震名	2011年東北地方太平洋沖地震
路線・地域	国道45号
構造形式	3径間連続鋼鈹桁+2径間連続鋼版桁
橋長・支間長・幅員	橋長181.5m (35.97m×3+35.97m×2)
支承形式	ゴム支承、ダンパー
橋脚及び基礎形式	控え壁式橋台、RC壁式橋脚、鋼杭基礎
地盤	不明
竣工年度	1982(昭和57)年竣工・供用
適用示方書・設計水平震度	S55道路橋示方書・同解説
落橋防止構造	コンクリートブロック+緩衝ゴム
被災形式	津波による上部工流出(ゴム支承・ダンパー破断)
被災状況

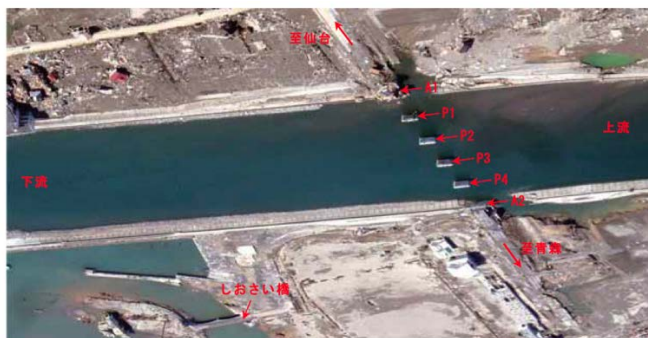
写真-3.4.22.3 橋の流出状況の空中写真
(東北地方整備局より、平成22年3月19日撮影)

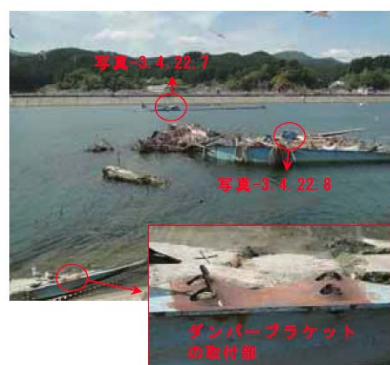
写真-3.4.22.6 流出した上部構造の状況

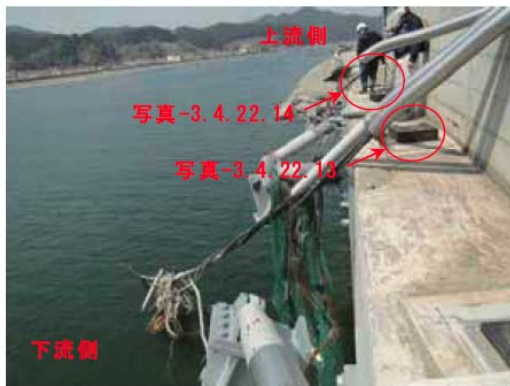
写真-3.4.22.11 A2 橋台沓座面の状況

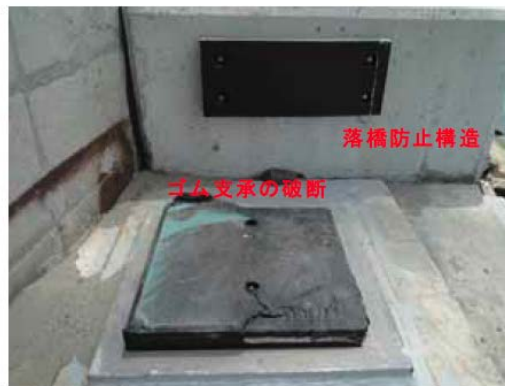
写真-3.4.22.12 A2 橋台下流側支承の損傷状況

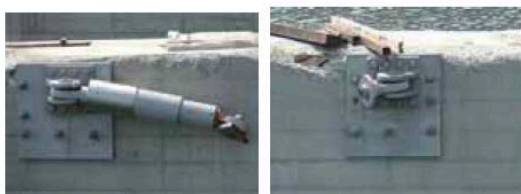
写真-3.4.22.29 P4 橋脚のダンパー
(左：下流側、右：上流側)

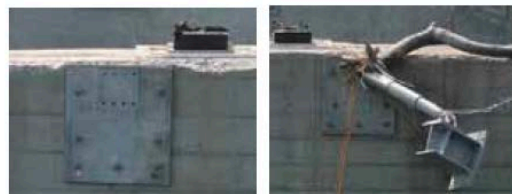
写真-3.4.22.30 P3 橋脚のダンパー
(左：下流側、右：上流側)

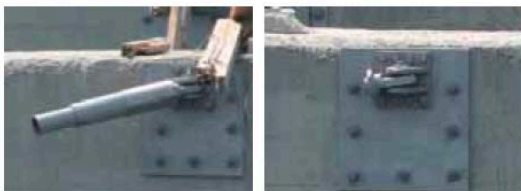
写真-3.4.22.31 P2 橋脚のダンパー
(左：下流側、右：上流側)

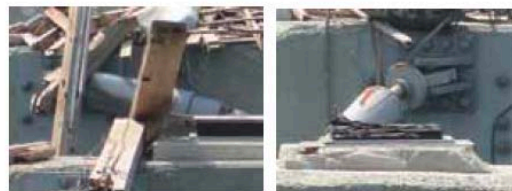
写真-3.4.22.32 P1 橋脚のダンパー
(左：下流側、右：上流側)

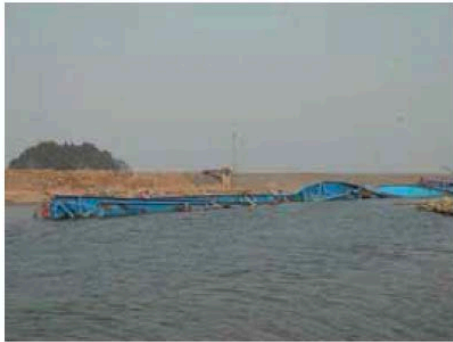
写真-3.4.23.4 流出した上部構造の状況

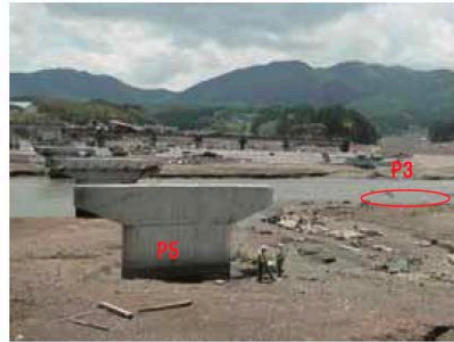
写真-3.4.23.5 P3橋脚の流出した位置

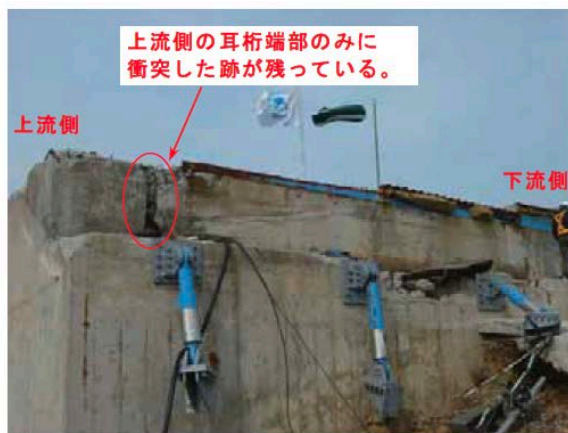
写真-3.4.23.11 A2橋台パラペットの損傷状況

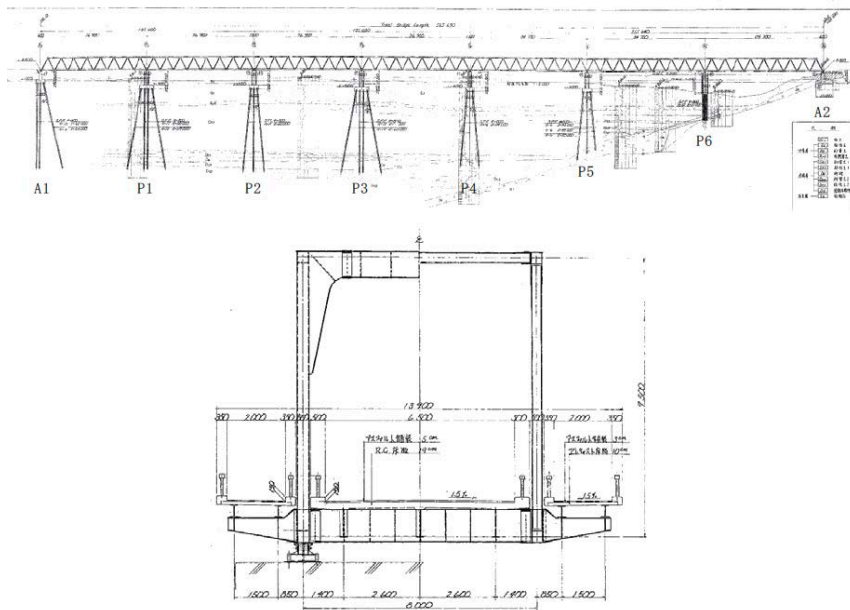
図-3.21.4.1 橋梁一般図(新北上大橋)

橋梁名	新北上大橋
地震名	2011年東北地方太平洋沖地震
路線・地域	国道398号
構造形式	下路式鋼連続トラス橋(2径間+2径間+3径間)
橋長・支間長・幅員	橋長565.69m
支承形式	鋼製支承
橋脚及び基礎形式	逆T式橋台, 小判型RC壁式橋脚、鋼管杭・鋼管矢板井筒基礎
地盤	不明
竣工年度	1976(昭和51)年竣工・供用
適用示方書・設計水平震度	S48道路橋示方書・同解説
落橋防止構造	変位制限構造、落橋防止ケーブル
被災形式	津波による上部工流出
被災状況

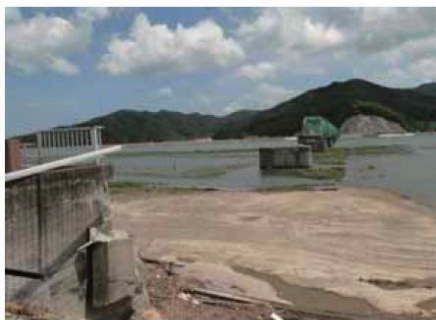
写真-3.21.4.2 新北上大橋(A1橋台上流側より上部構造の流出を確認)

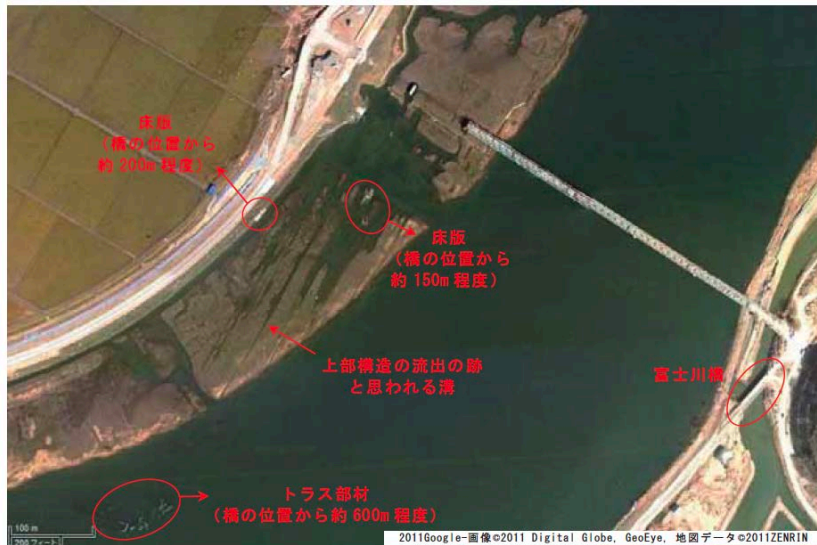
写真-3.21.4.1 A1～P2 間上部構造が流出した橋の状況

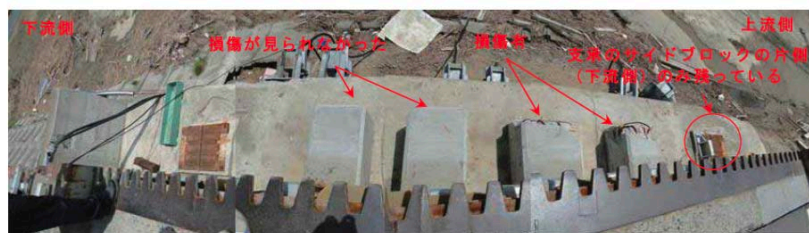
写真-3.21.4.12 A1 橋台の支承部と変位制限構造の損傷状況

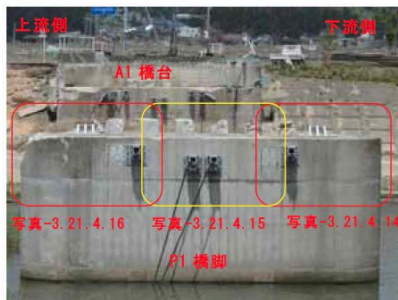
写真-3.21.4.13 P1 橋脚の損傷状況 (P2 橋脚側より)

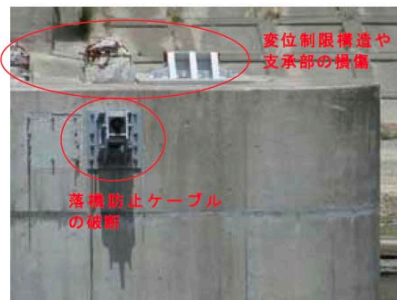
写真-3.21.4.14 P1 橋脚の損傷状況 (P2 橋脚側より)

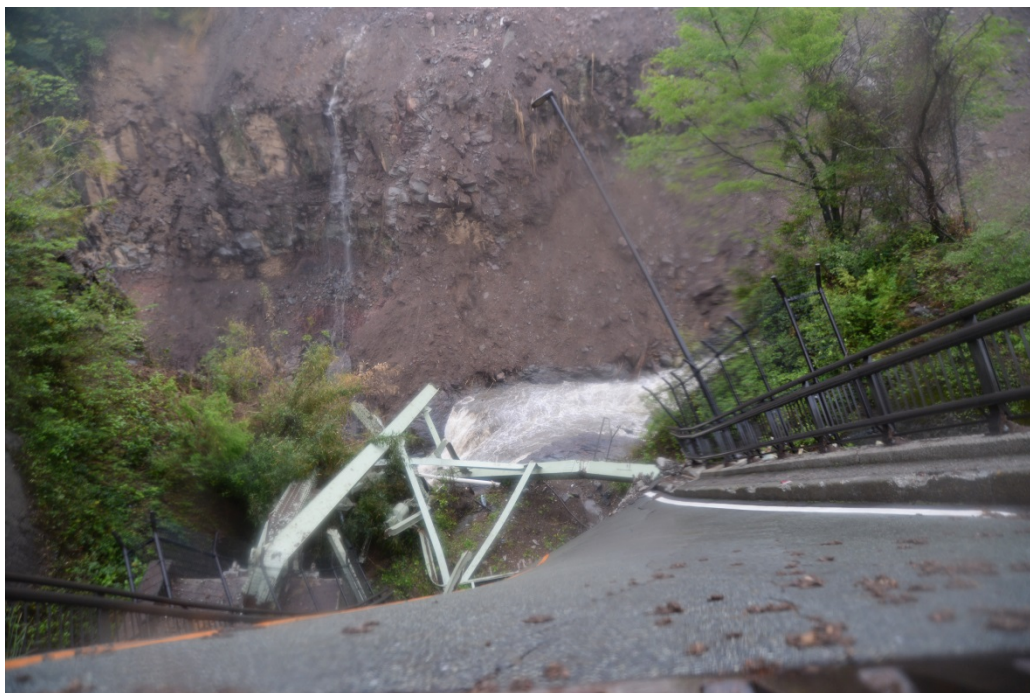
橋梁名	阿蘇大橋
地震名	2016年熊本地震
路線・地域	国道325号
構造形式	単純合成鈹桁, トラスト逆ランガー, 3径間連続非合成鈹桁の5径間
橋長・支間長・幅員	橋長 205.96m 主径間 132.2m 幅員 8.8m
支承形式	不明
橋脚及び基礎形式	逆T式橋台, RC壁式橋脚 基礎: 杭基礎, 直接基礎
地盤	不明
竣工年度	1970年
適用示方書・設計水平震度	S39 鋼道路橋設計示方書
落橋防止構造	鋼製ブロックによる縁端拡張, ダンパー, 落橋防止ケーブル
被災形式	地山の崩壊による橋脚崩壊による落橋
被災状況

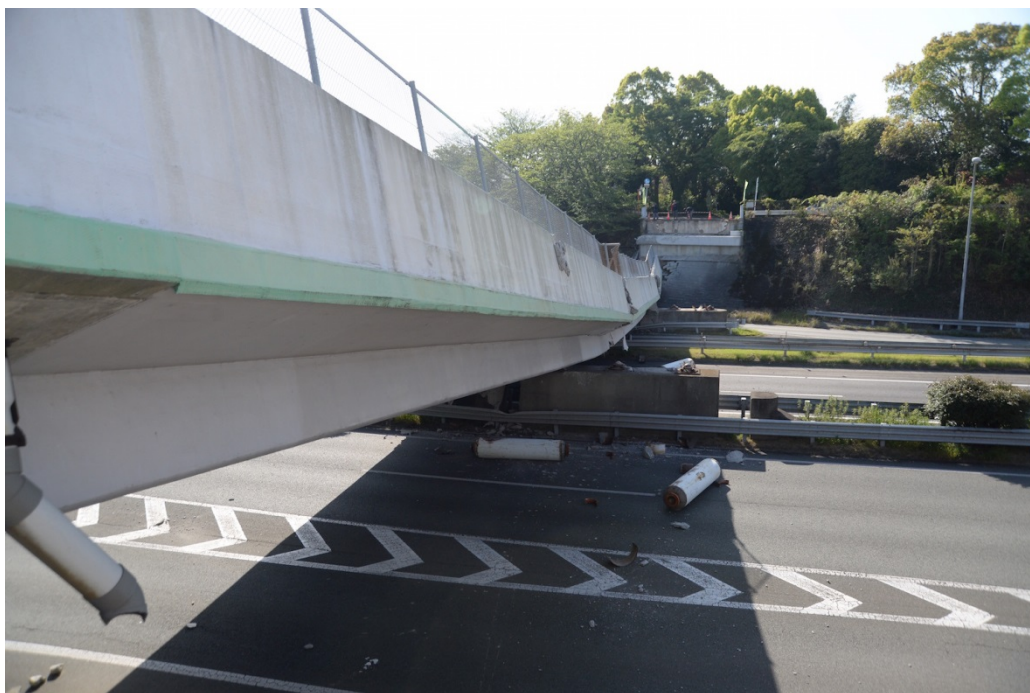
橋梁名	府領第一橋
地震名	2016年熊本地震
路線・地域	熊本県道 小川嘉島線
構造形式	PC3 径間連続中空床版
橋長・支間長・幅員	橋長 61.286m 支間長：14.9m + 22.95m + 22.6m
支承形式	ピボット支承
橋脚及び基礎形式	"A1：逆T式橋台，P1：壁式橋脚，P2：壁式橋脚，A2：逆T式橋台，P1・P2 橋脚はピボット沓を有するロッキング橋脚杭基礎（A1：RC 杭，P1:RC 杭，P2：PC 杭，A2:PC 杭）"
地盤	不明
竣工年度	1974年
適用示方書・設計水平震度	S47 道路橋示方書・同解説
落橋防止構造	変位制限構造，縁端拡幅工，
被災形式	変位制限構造の破壊と橋軸直角方向の移動による桁落下
被災状況

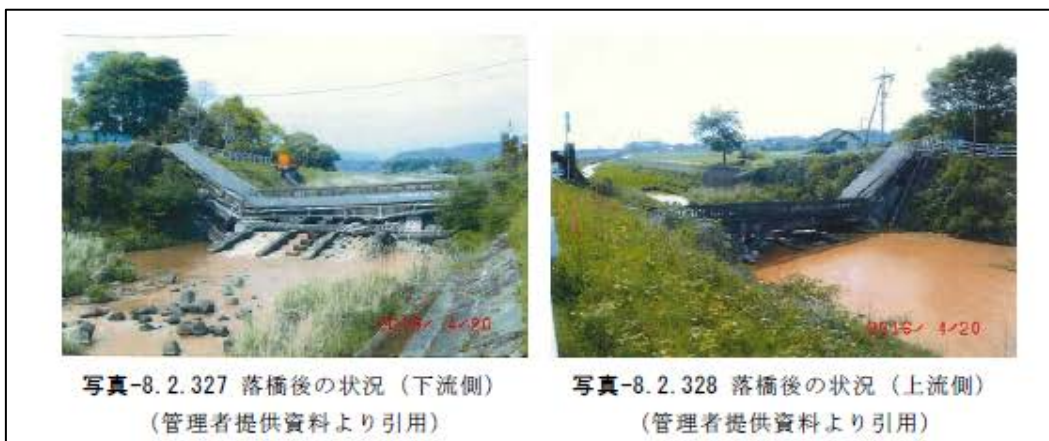
橋梁名	田中橋
地震名	2016年熊本地震
路線・地域	益城町道
構造形式	3径間連続RCT桁
橋長・支間長・幅員	橋長28.1m
支承形式	不明
橋脚及び基礎形式	重力式石積み橋台, RC壁式橋脚 直接基礎
地盤	不明
竣工年度	1930年(昭和5年)竣工・供用
適用示方書・設計水平震度	不明
落橋防止構造	不明
被災形式	地盤変状による下部構造崩壊
被災状況

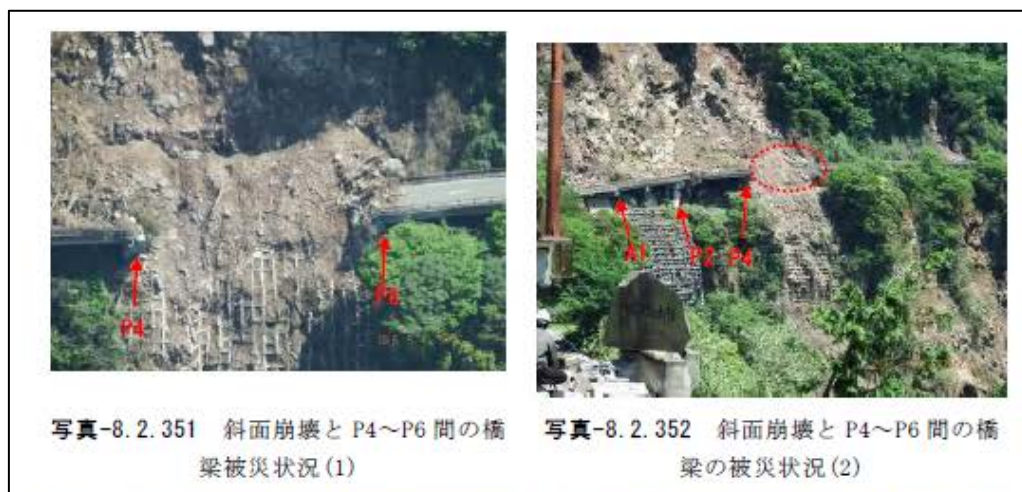
橋梁名	戸下大橋
地震名	2016年熊本地震
路線・地域	益城町道
構造形式	2径間単純PCプレテンT桁+単純PCプレテン床版+単純PCプレテンT桁+単純PCプレテン中空床版+12径間単純PCプレテンT桁(※片栈橋区間を除く)
橋長・支間長・幅員	橋長380.8m(片栈橋45m, 橋305m, 片栈橋30.8m)
支承形式	不明
橋脚及び基礎形式	ハンマー式橋台, RC円柱式橋脚 深礎基礎
地盤	不明
竣工年度	1993年(平成5年)竣工
適用示方書・設計水平震度	H2道路橋示方書・同解説
落橋防止構造	不明
被災形式	地山の崩壊による橋脚倒壊による落橋
被災状況

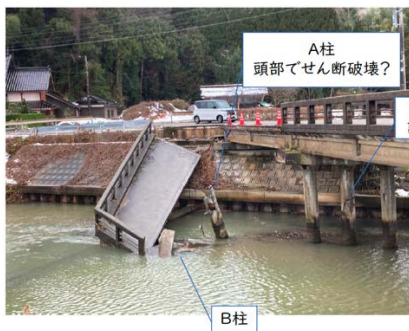
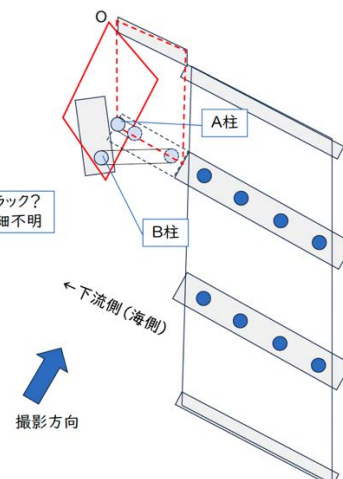
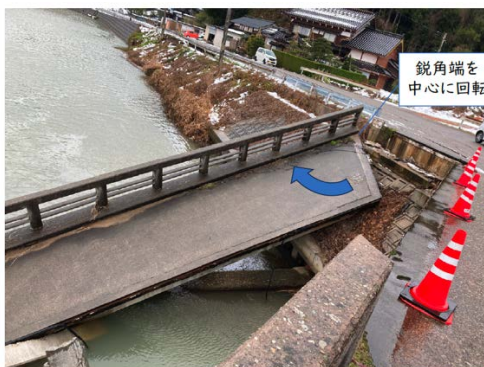
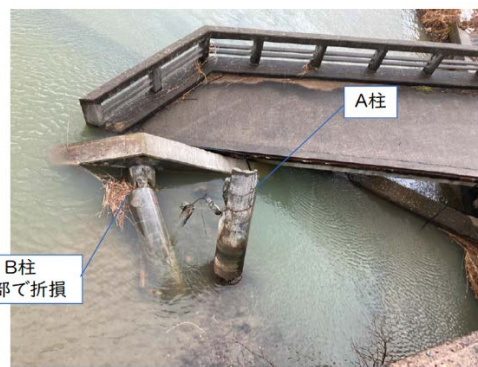
志賀町 道路橋拡幅部の落橋被害

橋梁名	酒見大橋
地震名	2024年能登半島地震
路線・地域	志賀町道
構造形式	上部構造不明、斜橋
橋長・支間長・幅員	橋長 35m
支承形式	不明
橋脚及び基礎形式	パイルベント橋脚
地盤	不明
竣工年度	1965年（昭和40年）竣工
適用示方書・設計水平震度	不明
落橋防止構造	不明
被災形式	橋脚上部損傷による歩道部落橋
被災状況
