2018. 02. 06  
花蓮地震概要

# 2018.02.06 花蓮地震

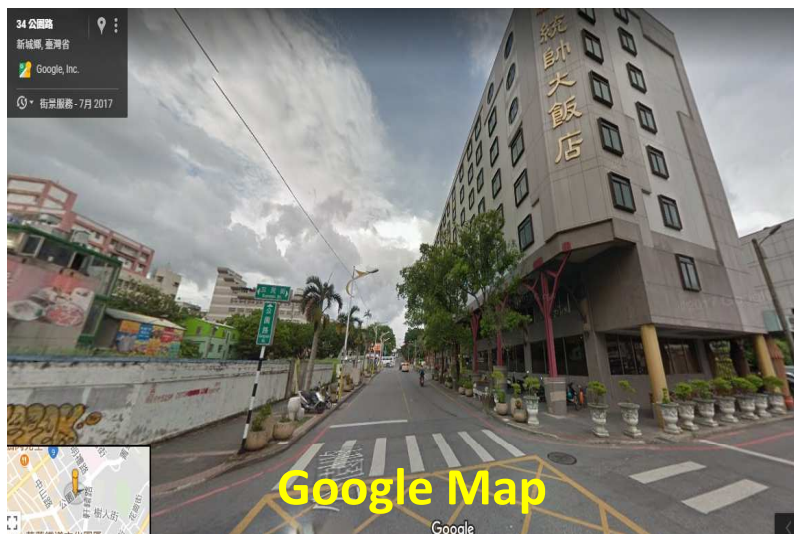
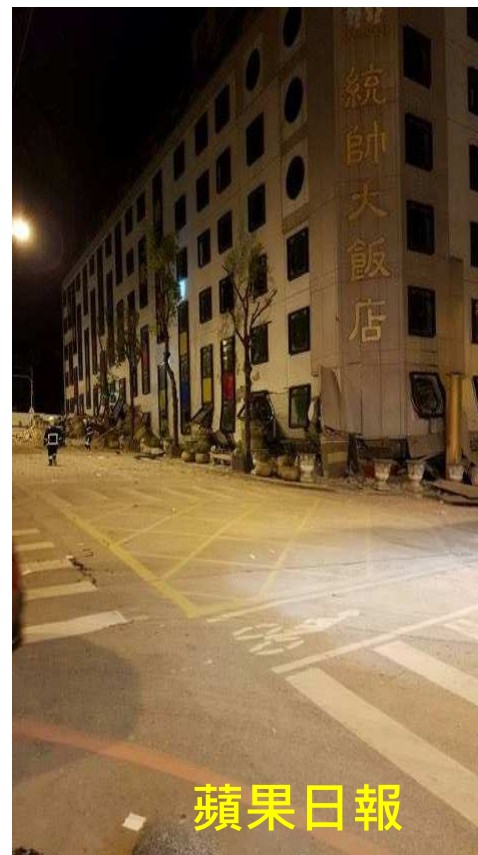
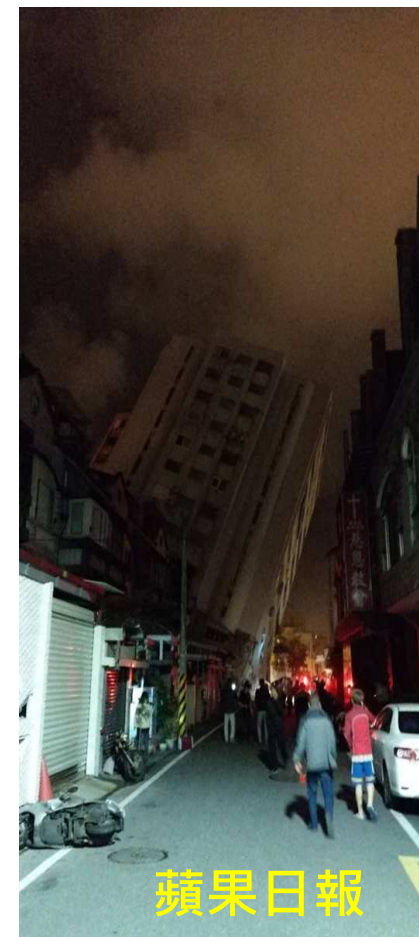
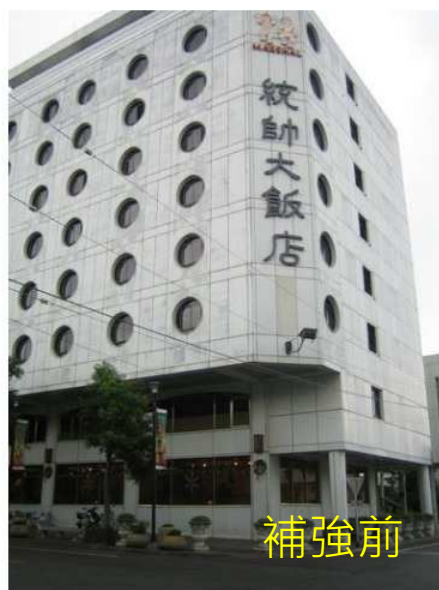
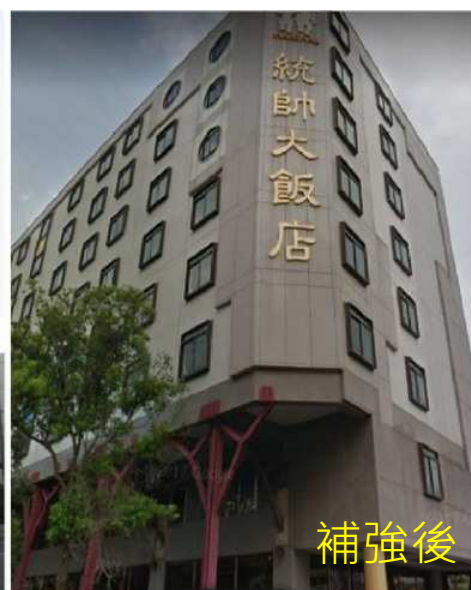
# 統帥飯店(11層樓)

1977年營業，底層一、二樓崩塌

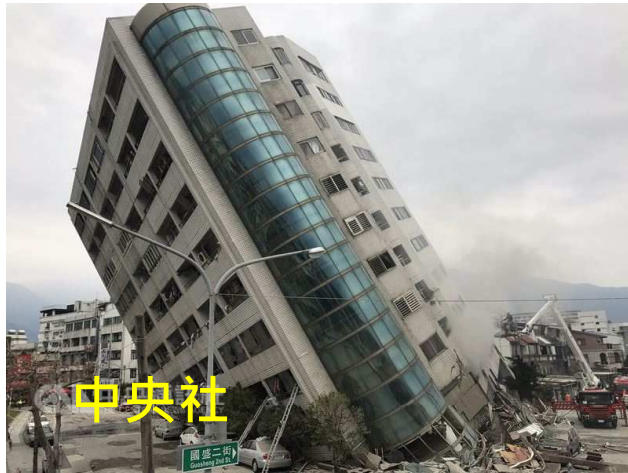
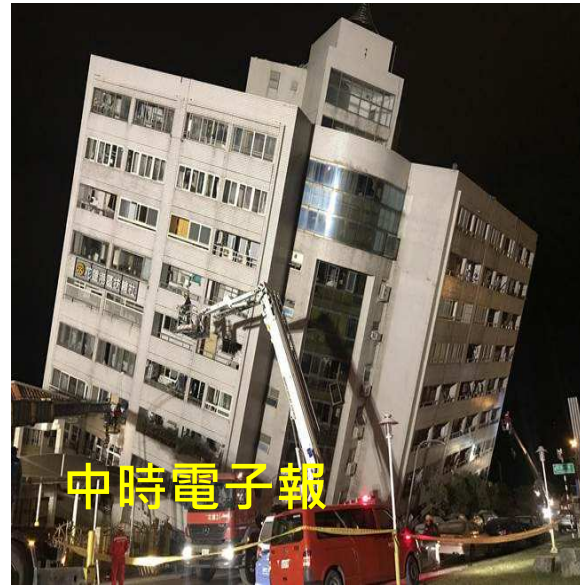
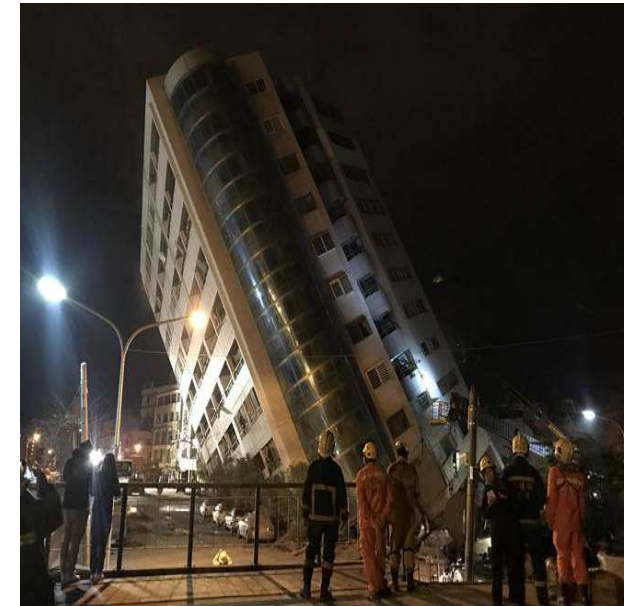
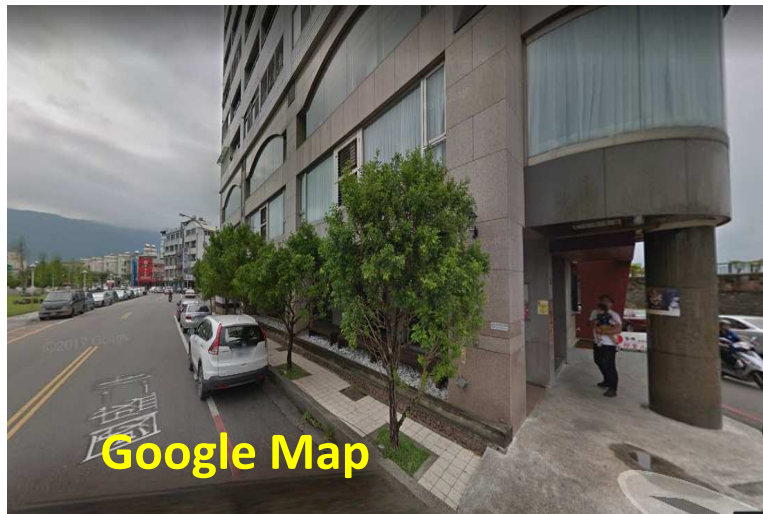
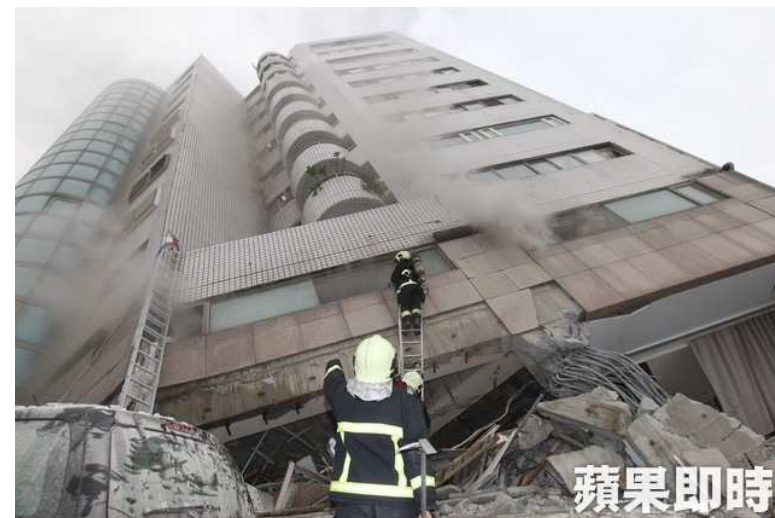
# 雲門翠堤大樓 (12層樓) 傾斜倒塌

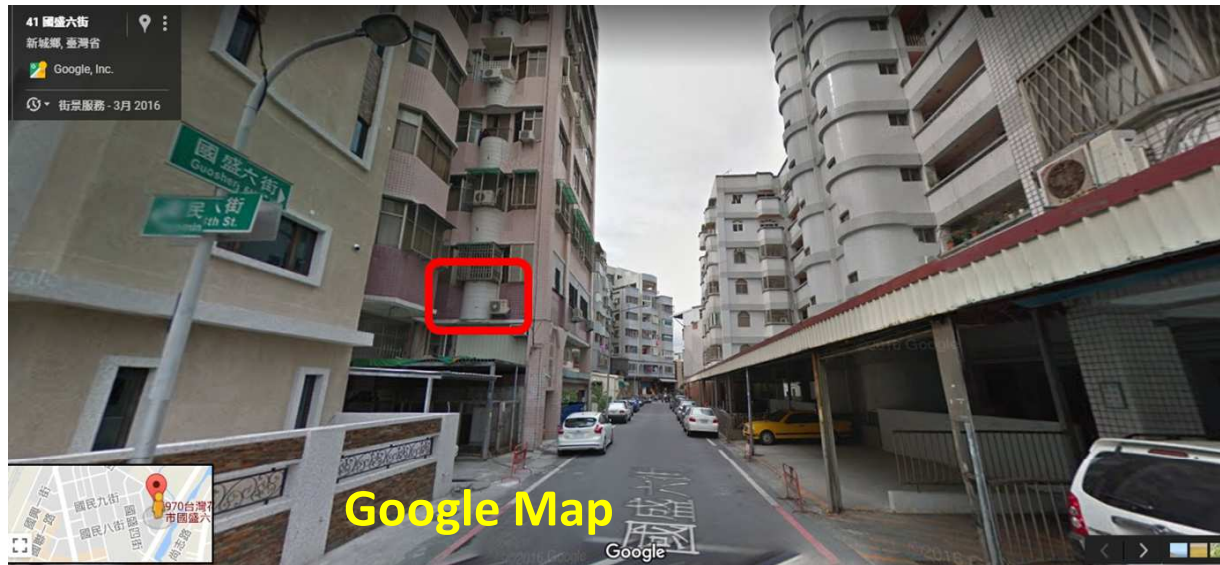
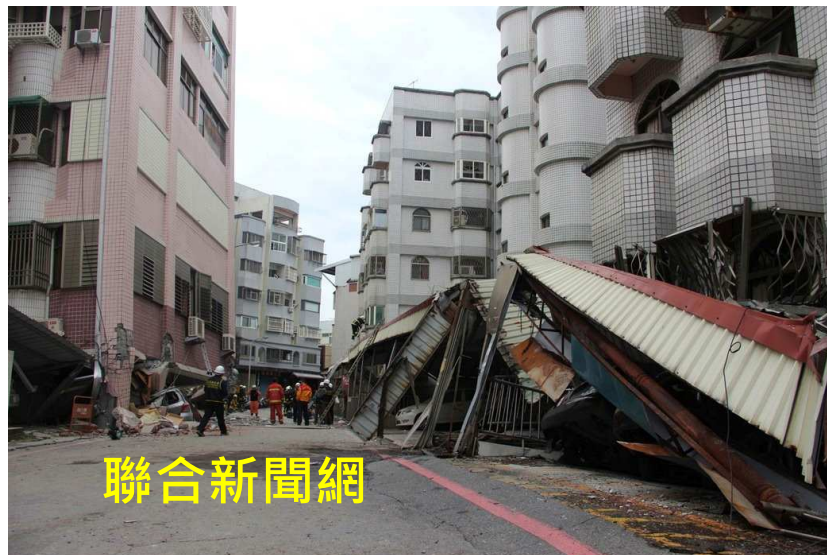
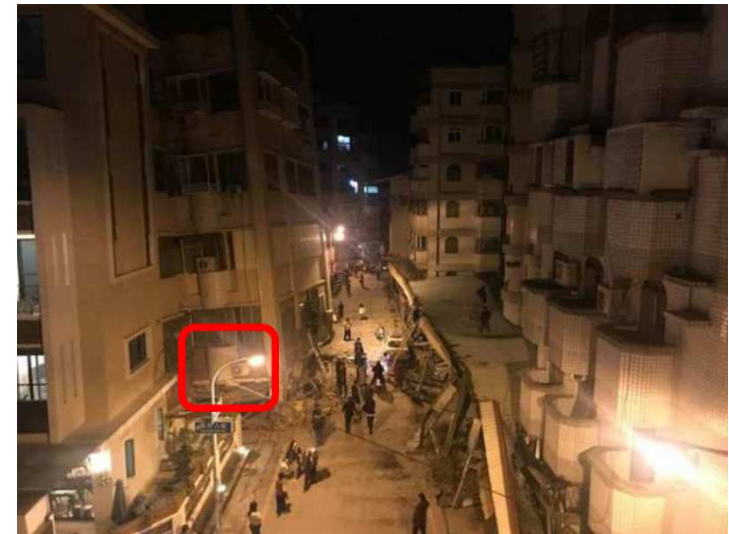
# 國盛六街(11層樓)41號民宅倒塌

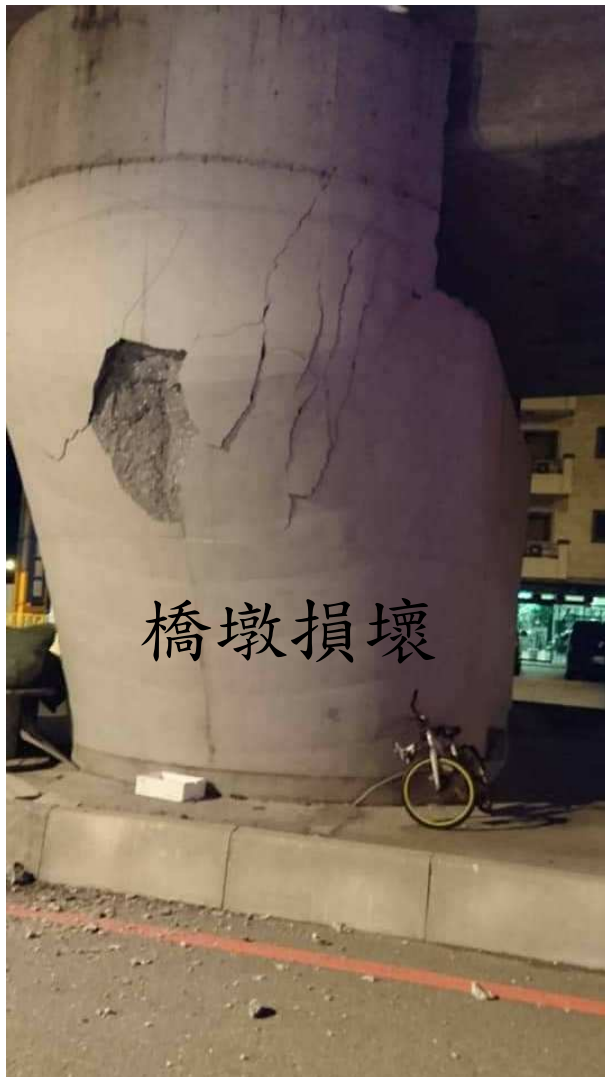
# 七星潭大橋損壞情形

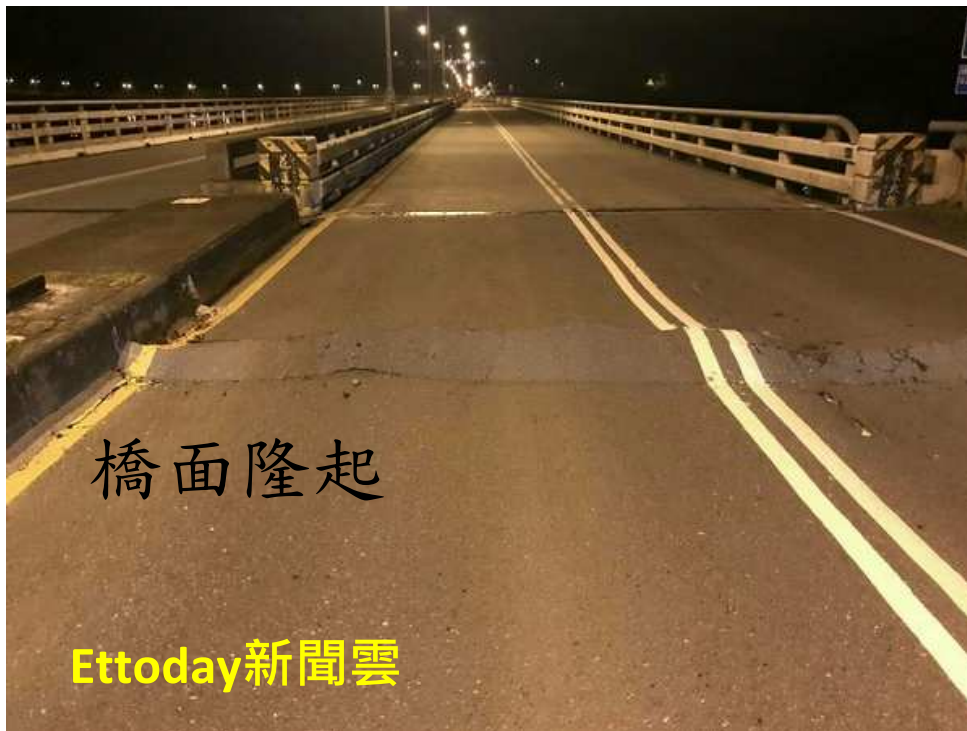
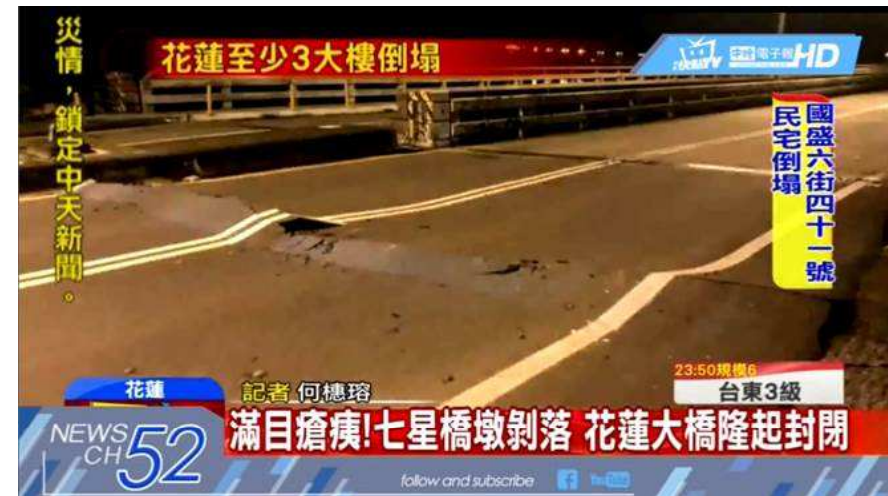
# 花蓮大橋損壞情形

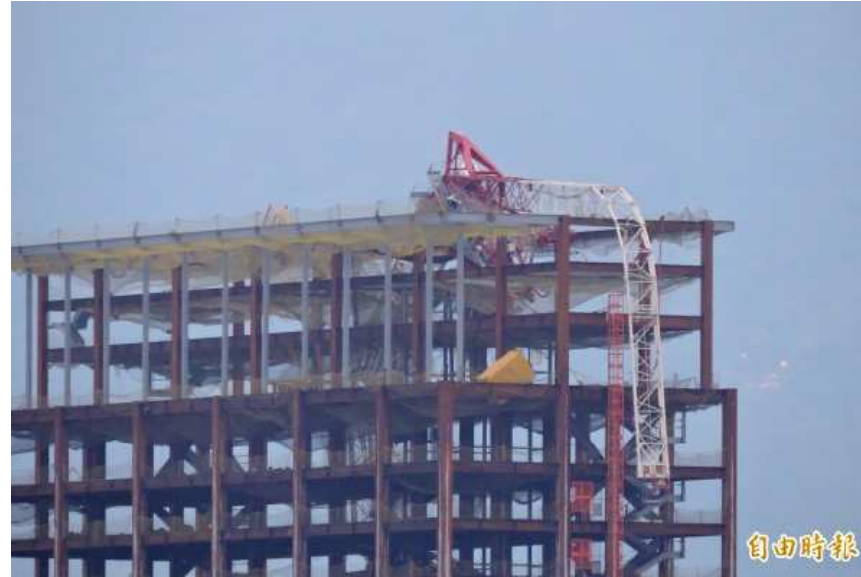
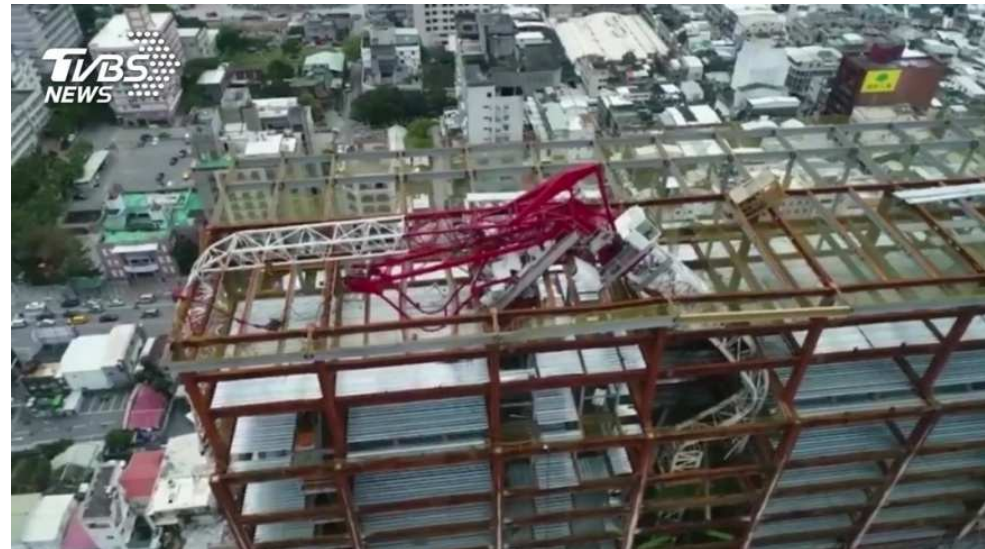
# 潔西艾美酒店塔吊倒塌
