橋梁の対津波・対洪水設計に関する研究小委員会

報告書

Report of The Subcommittee on Anti-Tsunami and Floods Design Methods for Bridges

公益社団法人 土木学会 地震工学委員会

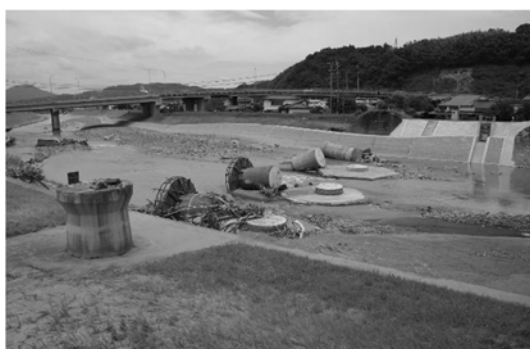
図-2.1.1 JR 久大本線 花月川橋

7 月 5 日から 6 日にかけて、福岡県朝倉市や大分県日田市等において線状降水帯が形成されたことで、猛烈な雨が継続された^{1,15)}。この豪雨により、朝倉市などの九州北部地方では総降水量が 500 ミリを超え、また 7 月の月降水量平年値を超えた。橋梁の被害として、**図-2.1.1** 及び **図-2.1.2** に示す様に花月川（大分県日田市）にかかる JR 久大本線の花月川橋では、多数の橋脚で基部付近が損傷し流下方向に転倒した。また、市道である夜明橋の上部構造の流失や橋台付近が洗掘した。

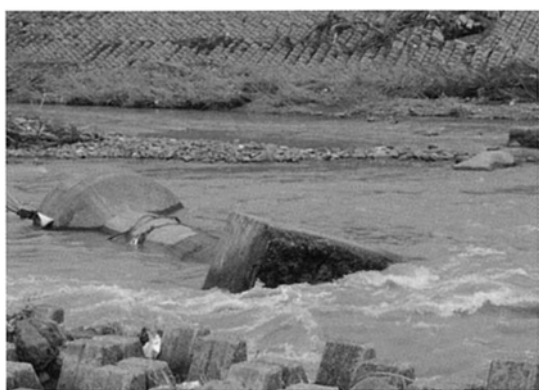
図-1.2.11 第1鉄橋 流出

本豪雨では JR 西日本越美北線の九頭竜川水系足羽川にかかる7つの橋梁のうち、5つの橋梁が流出した。損傷の多くは下部構造が流出しており、上部構造の流出要因であったと考えられる。

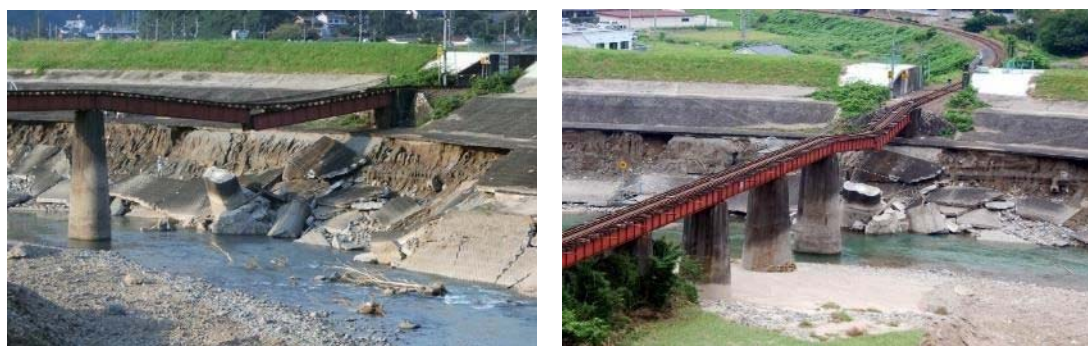
本豪雨により井原川橋梁(濁川 島根県川本町)の橋脚が流出した。橋脚は基礎が転倒していることと合わせて、柱中央部からせん断破壊しており、その損傷面からもわかるように無筋コンクリートであることがわかる。また、流出した橋脚近傍の護岸のり面の損傷も激しく、洪水の流れが集中して流出した橋脚近傍に作用していたと考えられる。

図-1.2.63 井原川橋梁(JR西日本三江線) 橋脚1基流出

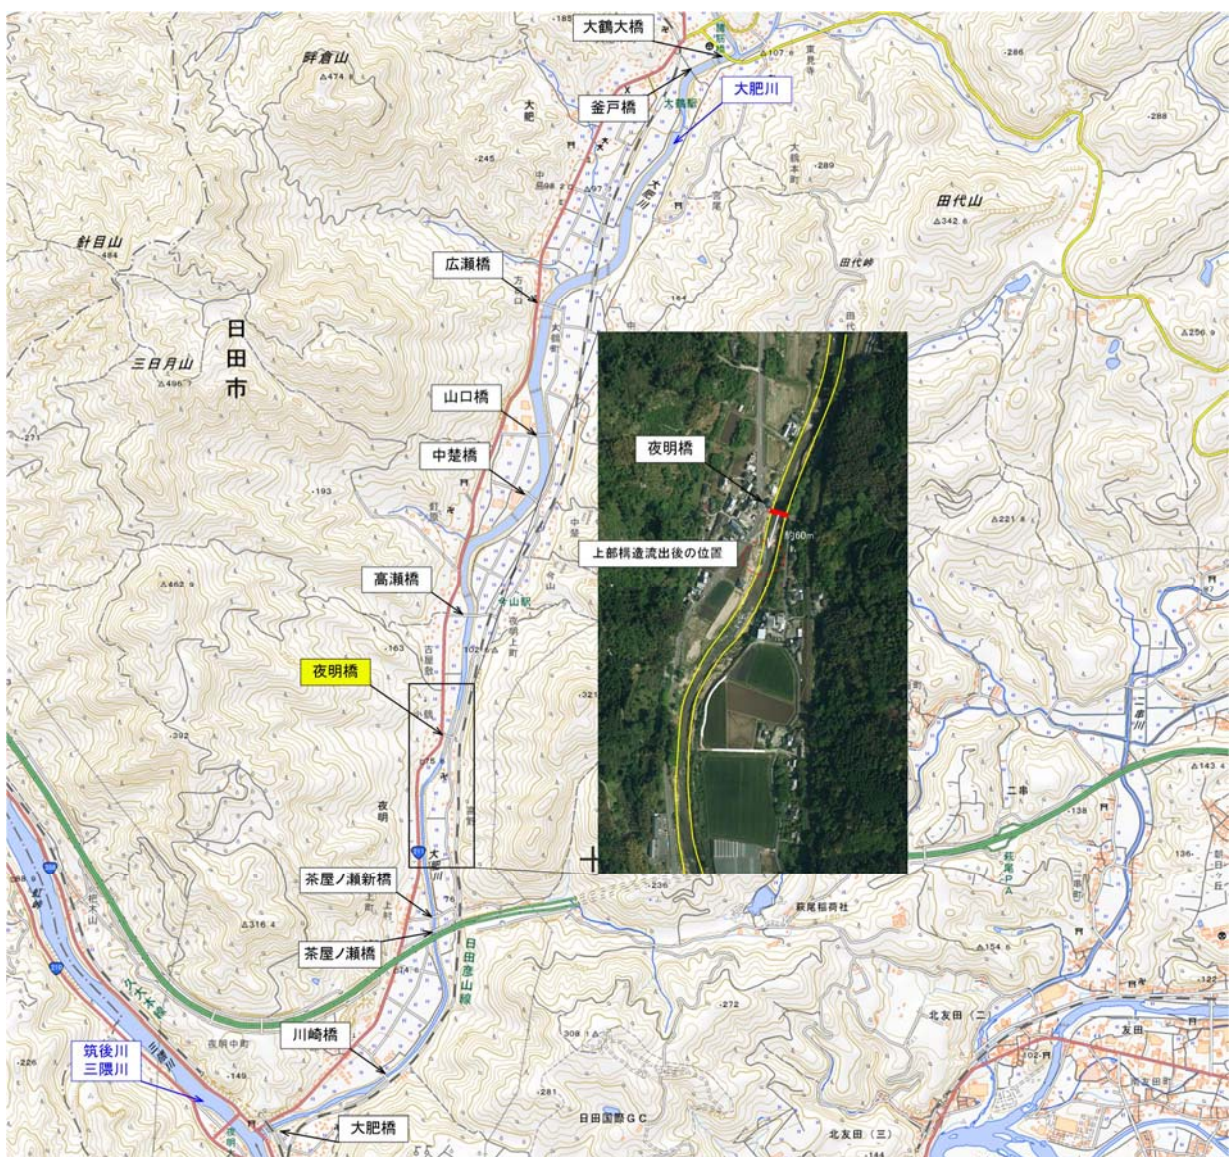
夜明橋は昭和 47 年竣工の橋長 30m の鋼単純 I 桁橋である。夜明橋は筑後川と大肥川との合流部から上流側に約 6km 間にかかる 11 橋の内の一橋であり、唯一上部構造が流出した橋梁である。11 橋の内、夜明橋は唯一の鋼桁橋であり、その他 10 橋がコンクリート上部構造であった。夜明橋の被害状況は、以下に示すように、上部構造が流出し、図中手前の橋台背面土が上流側から流出し、図中奥の橋台は下流側のコンクリートブロックが倒壊していた。図中手前の橋台は河川内に位置していることから橋台側面に洪水の流れが直接作用し背面土を押し流し、図中奥の橋台は上流側にコンクリートの構造物があることから直接流れが橋台側面に作用せず、橋台下流側に回り込んだ流れが下流側のコンクリートブロックを破壊したと考えられる。また、対象橋梁は側道よりも低い位置にあり、周辺の浸水痕からも橋梁路面より更に高い水位であったと推定できることから、周辺護岸は損傷しているものの護岸の決壊等により流れが分散することがなかったため、下記に示すような直線的な流れが橋梁に作用したと考えられる。

図-1.2.87 河川と橋梁位置の関係

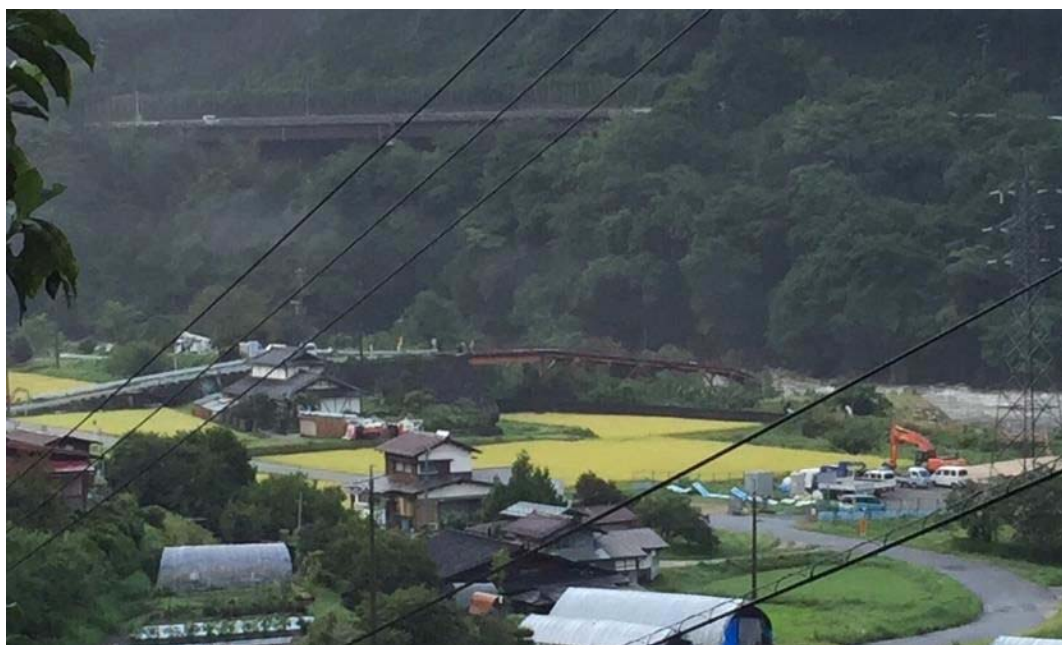
本台風では木曾川にかかる大桑橋(長野県木曾郡大桑村)で落橋が生じた。大桑橋は昭和29年(1954年)竣工の上路式ワーレントラス(L=114.1m)であり、添架されていた配水管流失のため村が断水した。

図-1.2.100 大桑橋 落橋

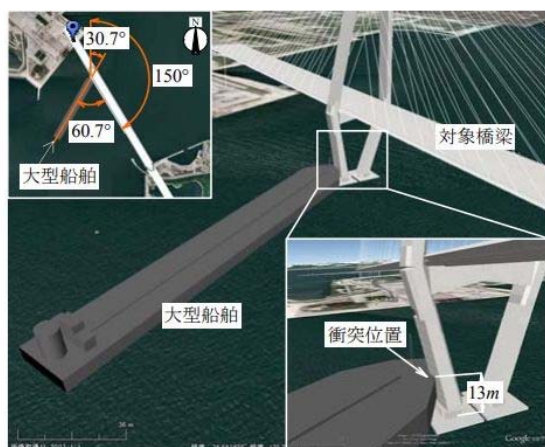
橋梁構造物と船舶等の衝突については、過去には海外において下部構造に船舶が衝突して落橋した事例^{1.3.1)}が数件確認できるものの、国内では1983年日本海中部地震による遡上津波により船舶が橋梁上部構造に衝突し流出した事例^{1.3.2)}が確認できる程度である。また、近年では船舶と橋脚の衝突シミュレーション^{1.3.3)}も行われており、その結果では衝突力により地震による損傷を助長する可能性があることが述べられている。

図-1.3.1 大型船舶と橋梁の衝突に関する解析^{1.3.3)}

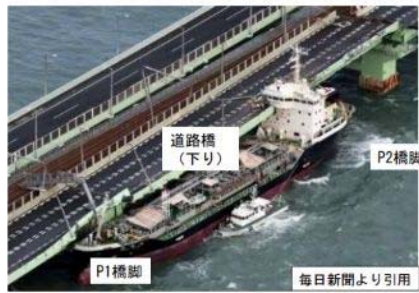
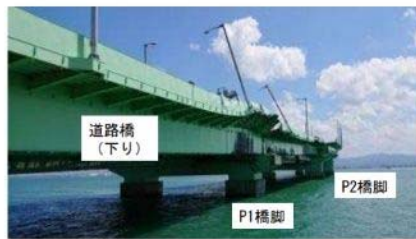
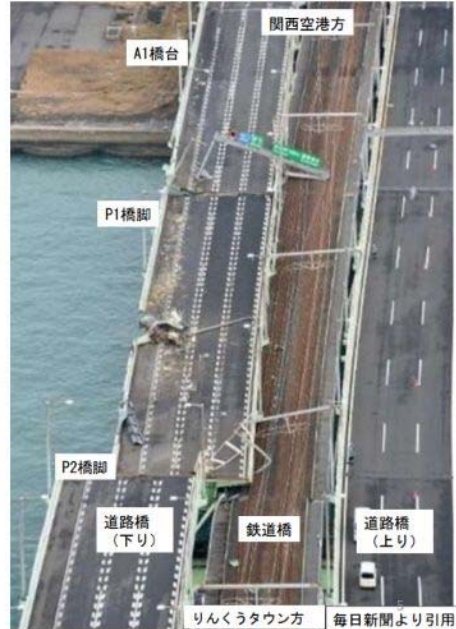
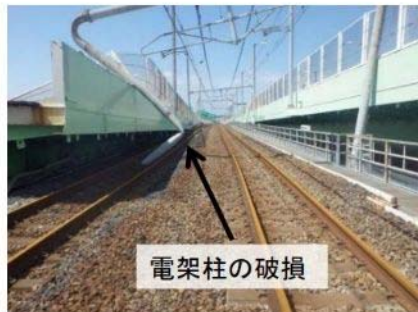
2018年9月4日に航空燃料タンカー船が台風21号の強風に流され、関西国際空港連絡橋（西日本高速道路株式会社）の降り線の橋桁（鋼床版箱桁）に衝突した。衝突により道路橋部が横ずれし、鉄道橋部にも移動した。道路部の損傷は主に支承の損傷（セットボルトの破断）、耐震連結工付近の腹板の変形、歩道橋ブラケットの損傷であった。上部構造の撤去復旧が生じたため、本復旧には7カ月を要した。

写真① 線路上状況

写真② バラスト止めの損傷

写真③ P2支承の状況

写真④ 耐震連結工付近の腹板の変形

図-1.3.3 関西国際空港連絡橋の損傷

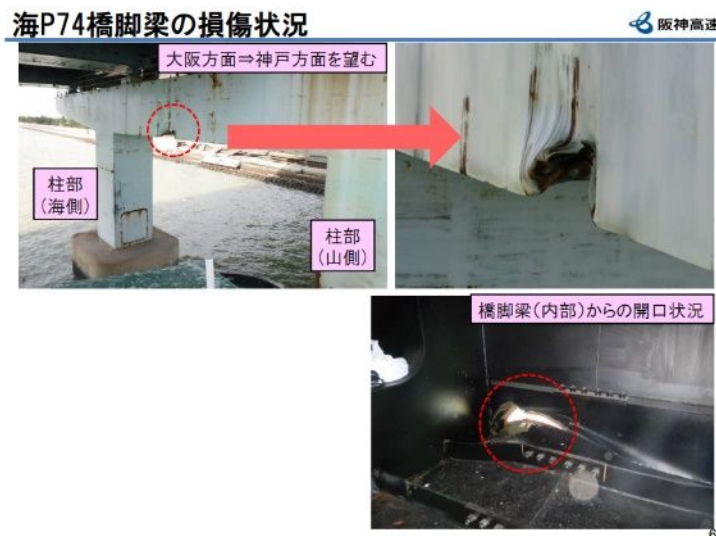
図-1.3.7 鳴尾橋の損傷 2

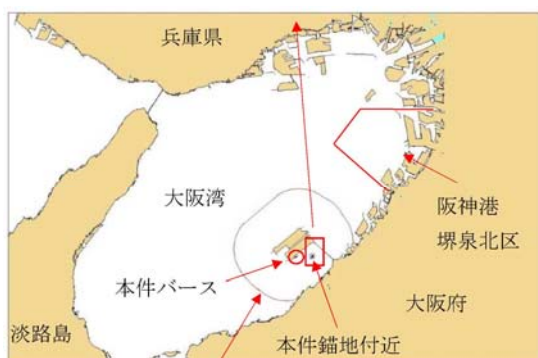
図-2.3.2.1 衝突事故の発生位置^{2.3.3)}

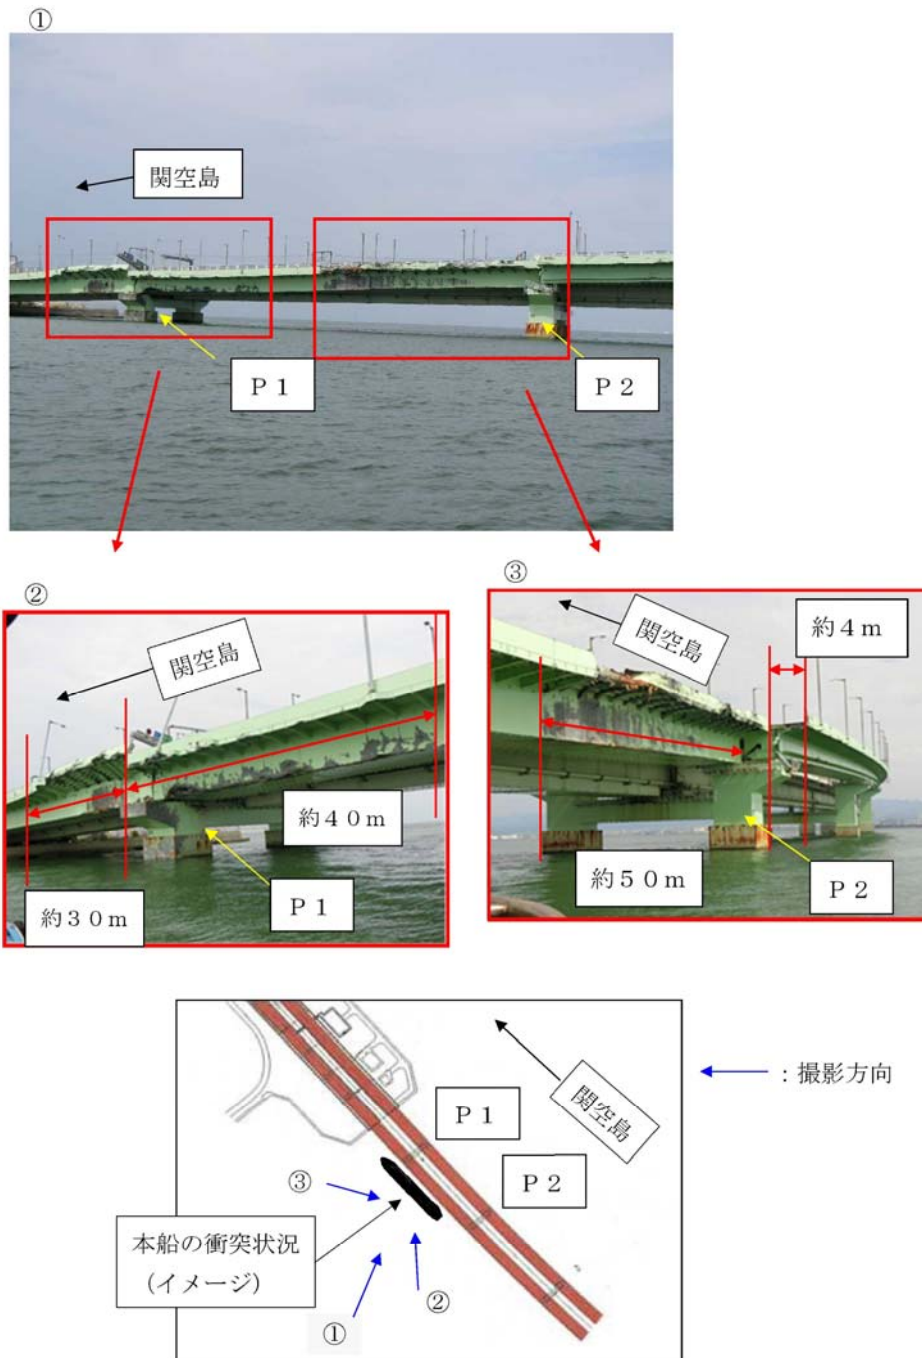
本連絡橋は、最も関空島よりの橋脚（P1橋脚）を起点として関空島側約30m、泉佐野市側約40m、P1橋脚の南東側に隣接する橋脚（P2橋脚）を基点として関空島側約50mにわたり、橋梁部に曲損、破口、擦過傷等を生じ、また、P2付近の接続部は北東側に約4m移動していた（図-2.3.2.4）^{2.3.3)}。

図-2.3.2.4 関西国際空港連絡橋の被害状況^{23,3)}

これらの被害状況（図-2.3.2.4）から類推すると、本連絡橋の被害は、油タンカーが直接衝突した道路橋の張出し床版の曲損や、主桁ウェブの擦過傷に加え、衝突時の衝撃によって上下部接続部である支承構造の破損が生じたことが伺える。

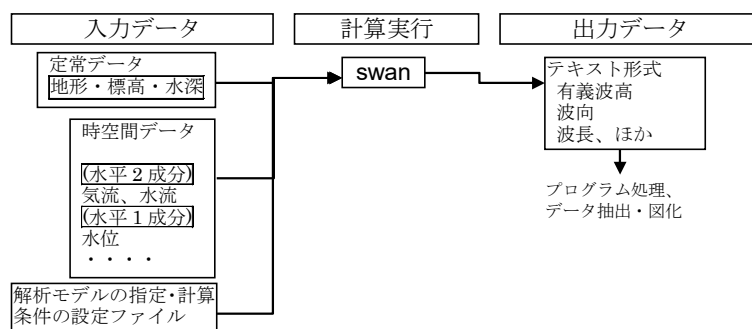
また，流れの影響を考慮した波浪変化が計算可能であり，浅海域における底面摩擦，3 波共鳴，碎波の影響等も加えられているとされる^{2.3.6)}。SWAN による計算実行の流れを図-2.3.3.2 に示す。

図-2.3.3.2 SWAN 実行の流れ

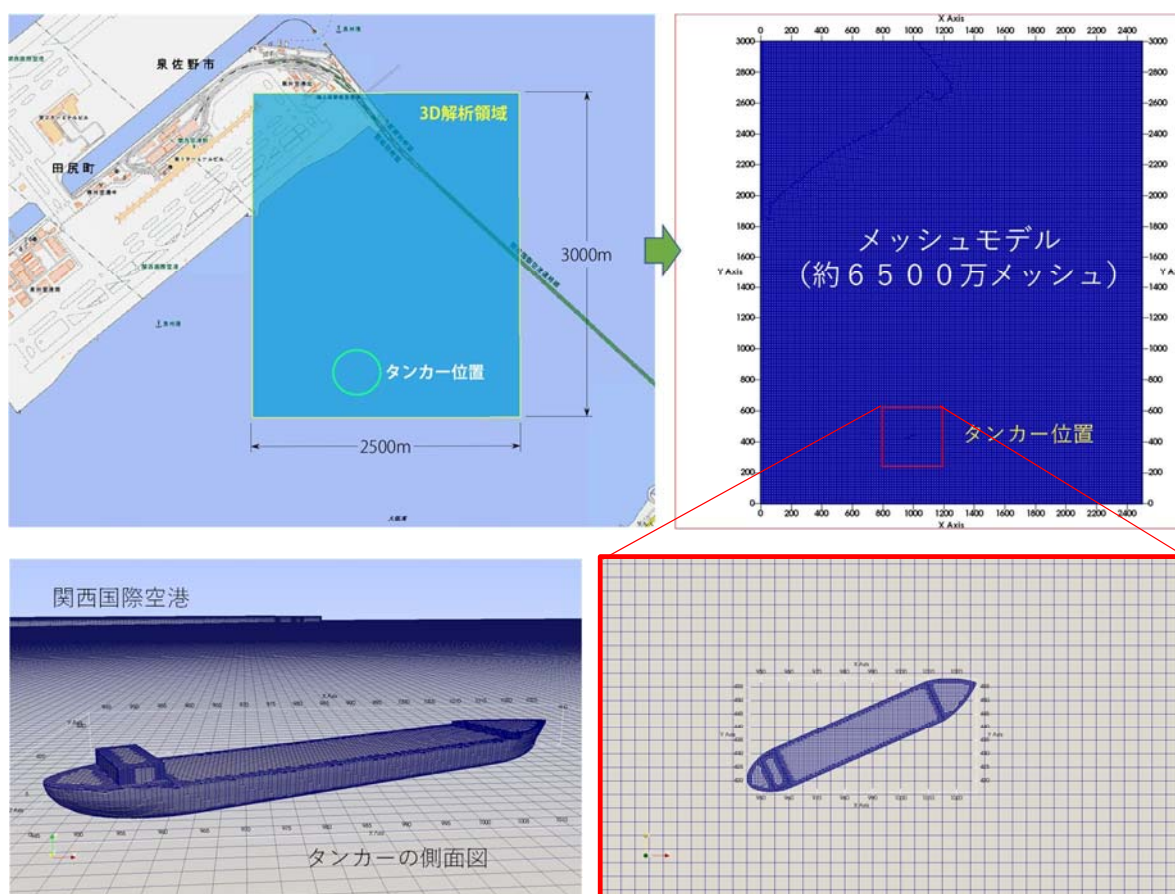
- ①タンカーを固定として，風の流体解析でWRFで推定した風速（風力）から，タンカーに作用する外力を求める。
- ②タンカー周辺のみメッシュ移動可能とし，波浪解析で波力を計算する。
- ③上記①と②から得られた外力と，プロペラ推進力・係駐力を時刻歴に合成して，メッシュ移動ソルバでタンカーの移動方向と範囲を再現する。

図-2.3.4.12 解析領域の設定とメッシュモデル

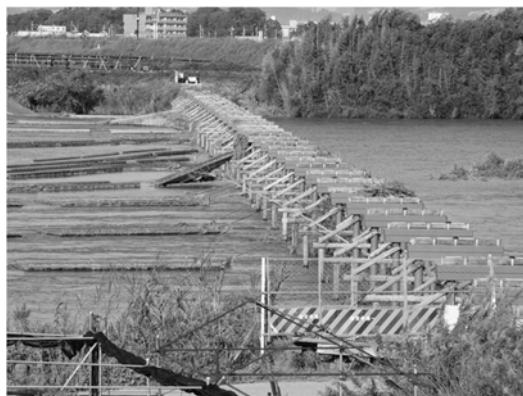
津波が橋に作用する場合、想定される津波に対しては、前述したように上部構造にフェアリングを取り付けて、上部構造に作用する力を軽減させる方法があるが、津波は想定に限界のある事象であり、仮に整流装置を設置しても、設計を超過する津波の作用により、橋が機能喪失に至る可能性がある。このような致命的な被害を想定した場合、下部構造が自立した状態に留めることが、橋の早期機能回復の観点では有効である。例えば、写真-2.1.3 に示すような橋は流れ橋と呼ばれており、洪水時には上部構造をあえて流して、下部構造の損傷を防ぐ橋である。

写真-2.1.3 洪水により流出した流れ橋（台風 19 号による被害 2019 年）^{2.1.19)}
