序論

2. 近年の大雨の概要と橋梁の被害

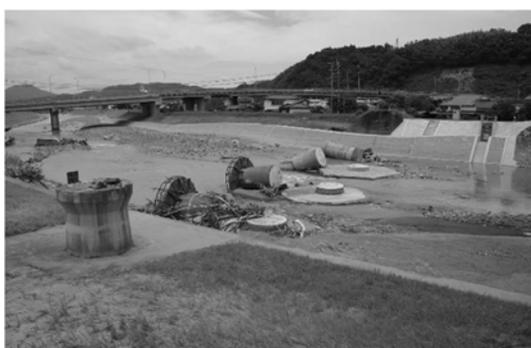
図-2.1.1 JR 久大本線 花月川橋

7 月 5 日から 6 日にかけて、福岡県朝倉市や大分県日田市等において線状降水帯が形成されたことで、猛烈な雨が継続された^{1,15)}。この豪雨により、朝倉市などの九州北部地方では総降水量が 500 ミリを超え、また 7 月の月降水量平年値を超えた。橋梁の被害として、**図-2.1.1** 及び **図-2.1.2** に示す様に花月川（大分県日田市）にかかる JR 久大本線の花月川橋では、多数の橋脚で基部付近が損傷し流下方向に転倒した。また、市道である夜明橋の上部構造の流失や橋台付近が洗掘した。

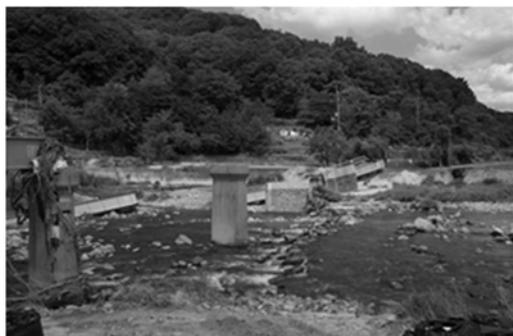
図-2.2.1 JR 芸備線第 1 三篠川橋梁

6 月 28 日から 7 月 8 日にかけて、前線や台風第 7 号の影響により、西日本を中心に全国的に広い範囲で記録的な大雨となった^{1,15)}。この期間の総降水量が四国で 1800 ミリ、東海で 1200 ミリを超えることとなった。また、九州北部から東海までの西日本エリアに加え北海道地方の多くの観測地点で 24 から 72 時間降水量の値が観測史上第 1 位となる記録的な大雨となった。橋梁の被害として、**図-2.2.1** 及び **図-2.2.2** に示す様に JR 芸備線の第 1 三篠川橋梁の流失や、鳥声橋の上部構造の流失が確認されている。

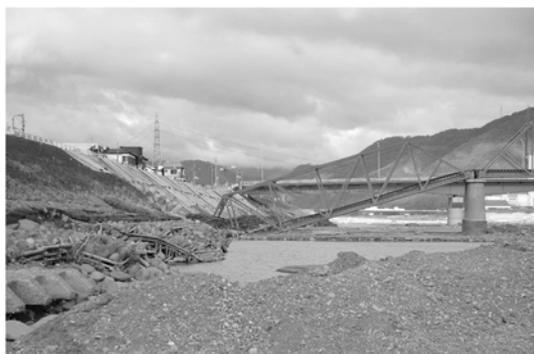
図-2.3.1 千曲川橋梁

10月10日から13日にかけて、神奈川県箱根で総降水量が1000ミリ、東日本を中心に17地点で500ミリを超える記録的な豪雨となった^{1.15)}。この影響で、東日本の広い範囲で一級河川の氾濫が相次いだほか、土砂災害や浸水被害も多数認められている。代表的な橋梁の被害として、長野県の千曲川では多くの橋梁が被災した。図-2.3.1及び図-2.3.2に示す様に、上田市の上田電鉄別所線の千曲川橋梁が左岸の橋台付近の洗掘と上部構造の落橋や、田中橋では橋台（写真中央のピアアバット形式）背面の洗掘が認められている。
