第8章 被害地震・活断層の現地調査

本章では、小委員会活動期間において、委員が単独あるいは合同で実施した調査について紹介する。

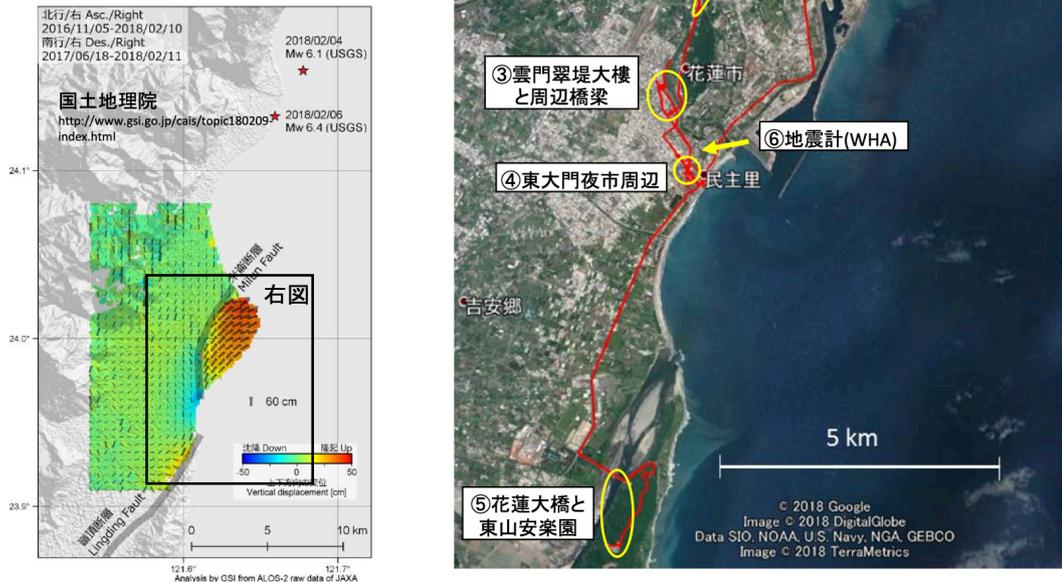
図 8.1-1 推定地殻変動量（左）と調査ルート（右）¹⁾

調査ルート

米崙断層に沿って、断層の痕跡と関連被害を調査

2018年2月6日23時50分（現地時間）に発生した台湾花蓮地震（ M_w 6.4）には、土木学会地震工学委員会地震被害調査小委員会の派遣で、本小委員会のメンバーが現地へ赴き、被害調査、強震観測点および大きな被害が生じた地区での微動観測を実施した¹⁾。この地震では、事前に断層位置が知られていた場所で地表地震断層が確認され、断層変位による橋梁等の被害が確認されている。調査団の成果の一部を図8.1-1, 2に引用する。ホテルの倒壊被害を生じた場所は旧河道にあり、1秒を超える卓越周期を有しており、これが被害に何らかの影響を及ぼしたことが想定される。

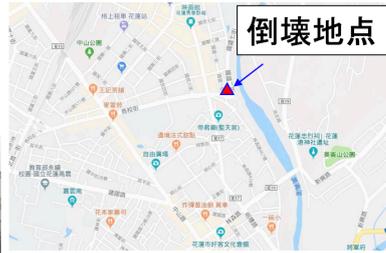
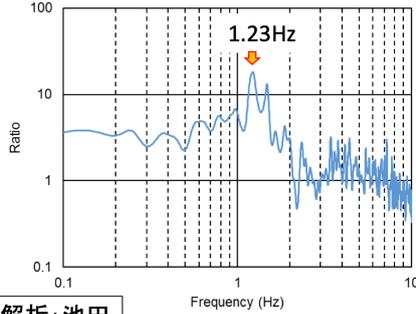
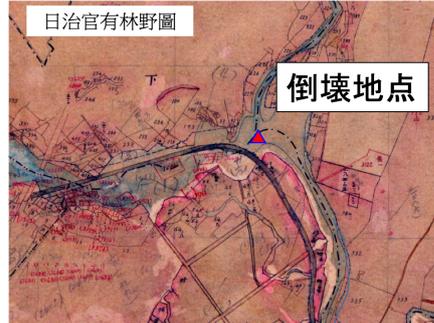
図 8.1-2 倒壊したホテル跡地における微動 H/V スペクトル¹⁾

雲門翠堤大樓の建設地点は旧河川に
位置する(日治官有林野圖, 1914)
(23度59分19.9秒, 121度36分20.6秒)

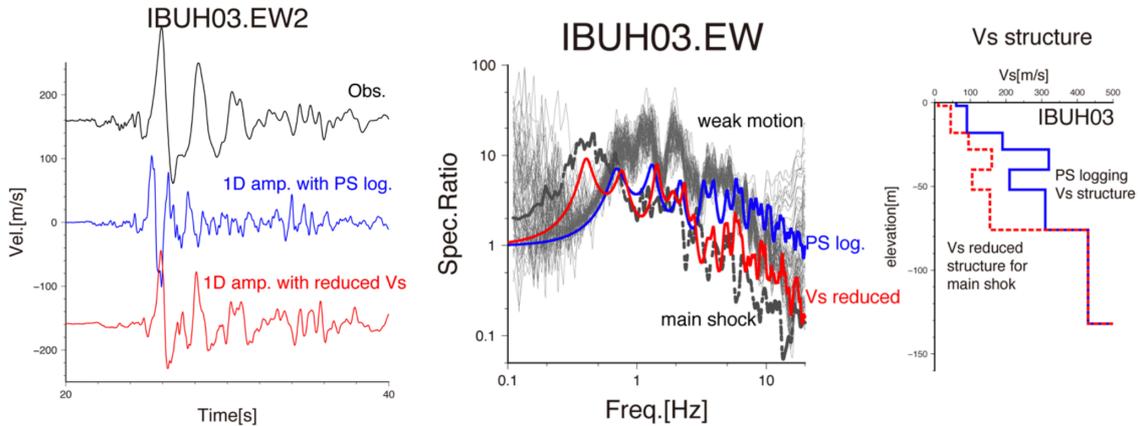
図 8.2-2 調査地点 (赤：強震観測点，青：微動探査地点) ²⁾

この地震では、小委員会のメンバーが複数のチームに所属して現地調査を実施した^{2), 3), 4)}。それらの一例を図 8.2-1, 2 に引用して示す²⁾。図 8.2-2 に示した KiK-net 厚真 (IBUH03) 地点では、本震時の地表/地中のスペクトル比が余震など小地震のそれらと大きく異なり、ピークが低周波側にシフトしている。現地 PS 検層による地盤モデルでは小地震のスペクトル比のピークを説明できているが、この S 波速度を低減させることで本震のピークに近づけることができている。6.4 節で紹介した 2016 年熊本地震時の益城町と同様に、非線形地盤応答によって建物に危険な地震動に変質したことが示唆され興味深い。

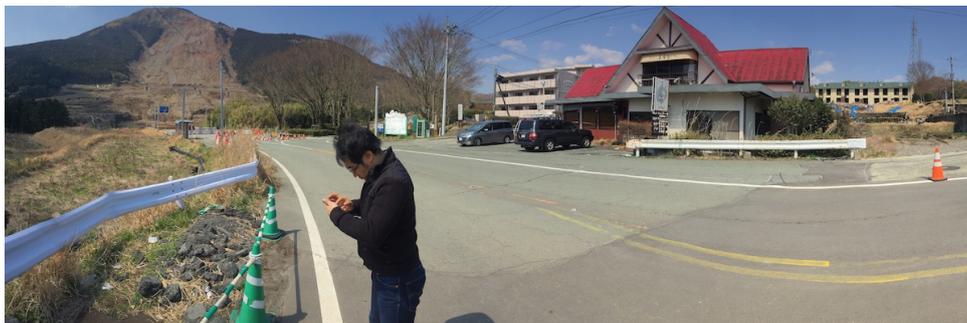
図 8.3-1 2016 年熊本地震の合同被害調査 (2017. 03. 28-29 小委員会)

熊本地震に関しては、平成 29 年 3 月 28～29 日に小委員会を兼ねた現地調査をおこない、益城町、西原村、南阿蘇村、阿蘇市において、地表地震断層出現地点における被害状況等の把握をおこなった（図 8.3-1）。

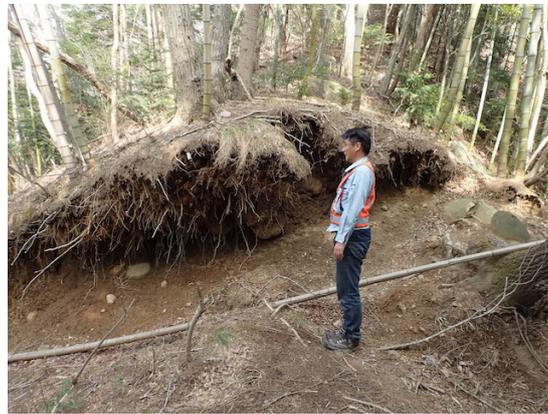
図 8.4-1 2011 年福島県浜通り地震の合同調査（2018.03.27-28 小委員会）

小委員会発足前の 2011 年 4 月 11 日 17 時 16 分に発生した地震（ $M_j7.0$ ）であるが、顕著な地表地震断層が現れ、その痕跡が十分に追えることから、平成 20 年 3 月 27～28 日に小委員会を兼ねた合同現地調査を実施し、井戸沢断層、湯ノ岳断層の断層変位とそれに伴う当時の建物被害を追跡した（図 8.4-1）。

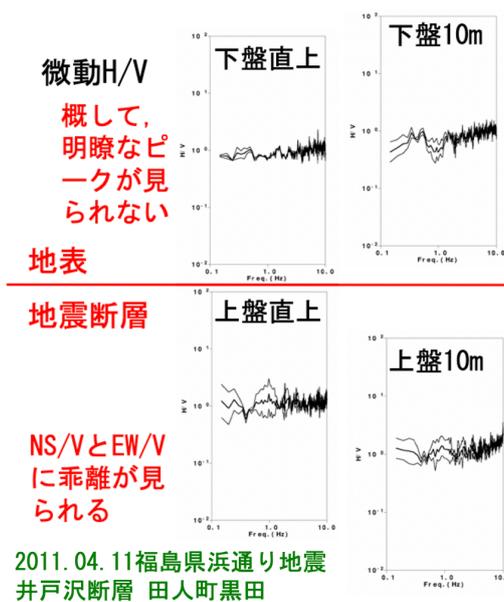
図 8.4-2 井戸沢断層直上付近での常時微動 H/V スペクトル比

7章で述べたように、地表地震断層直上で常時微動によるH/Vスペクトル比のピークが不明瞭になる現象が報告されており、井戸沢断層を挟んだ区間で常時微動観測を実施した。その結果を図8.4-2に示すが、確かに断層直上でピークが不明瞭になっているように思われる。

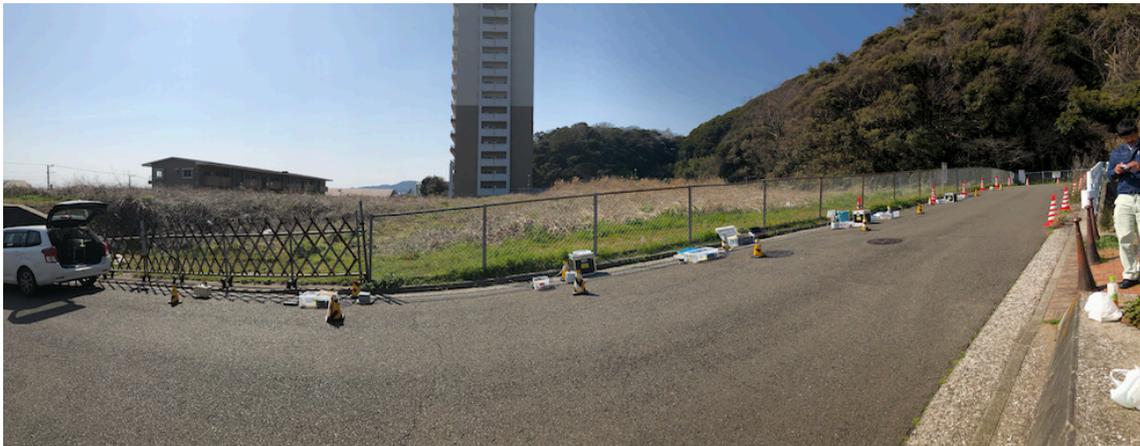
図 8.5-1 三浦断層帯直上における常時微動観測

平成31年3月20～21日には、神奈川県三浦市において小委員会を兼ねた合同現地調査を実施した。対象は三浦断層帯で、歴史地震の地表地震断層ではないものの、大規模な断層帯を形成している断層上の微動特性を把握することを目的とした。三浦市独自の活断層対策として断層帯部を公園として整備した場所で微動観測を実施したが(図8.5-12)、残念ながら微動レベルが低く有効なデータを得ることができなかった。ただし、様々な観測機器を用いたハドルテスト的な観測を行うことができ、使用機器の特性を把握できたことは有用であった。
