3. 地震と被害の概況

3.1 熊本地方の地震リスク

3.2 2016 年熊本地震の前震、本震、主要余震の震度ならびに 24 時間雨量

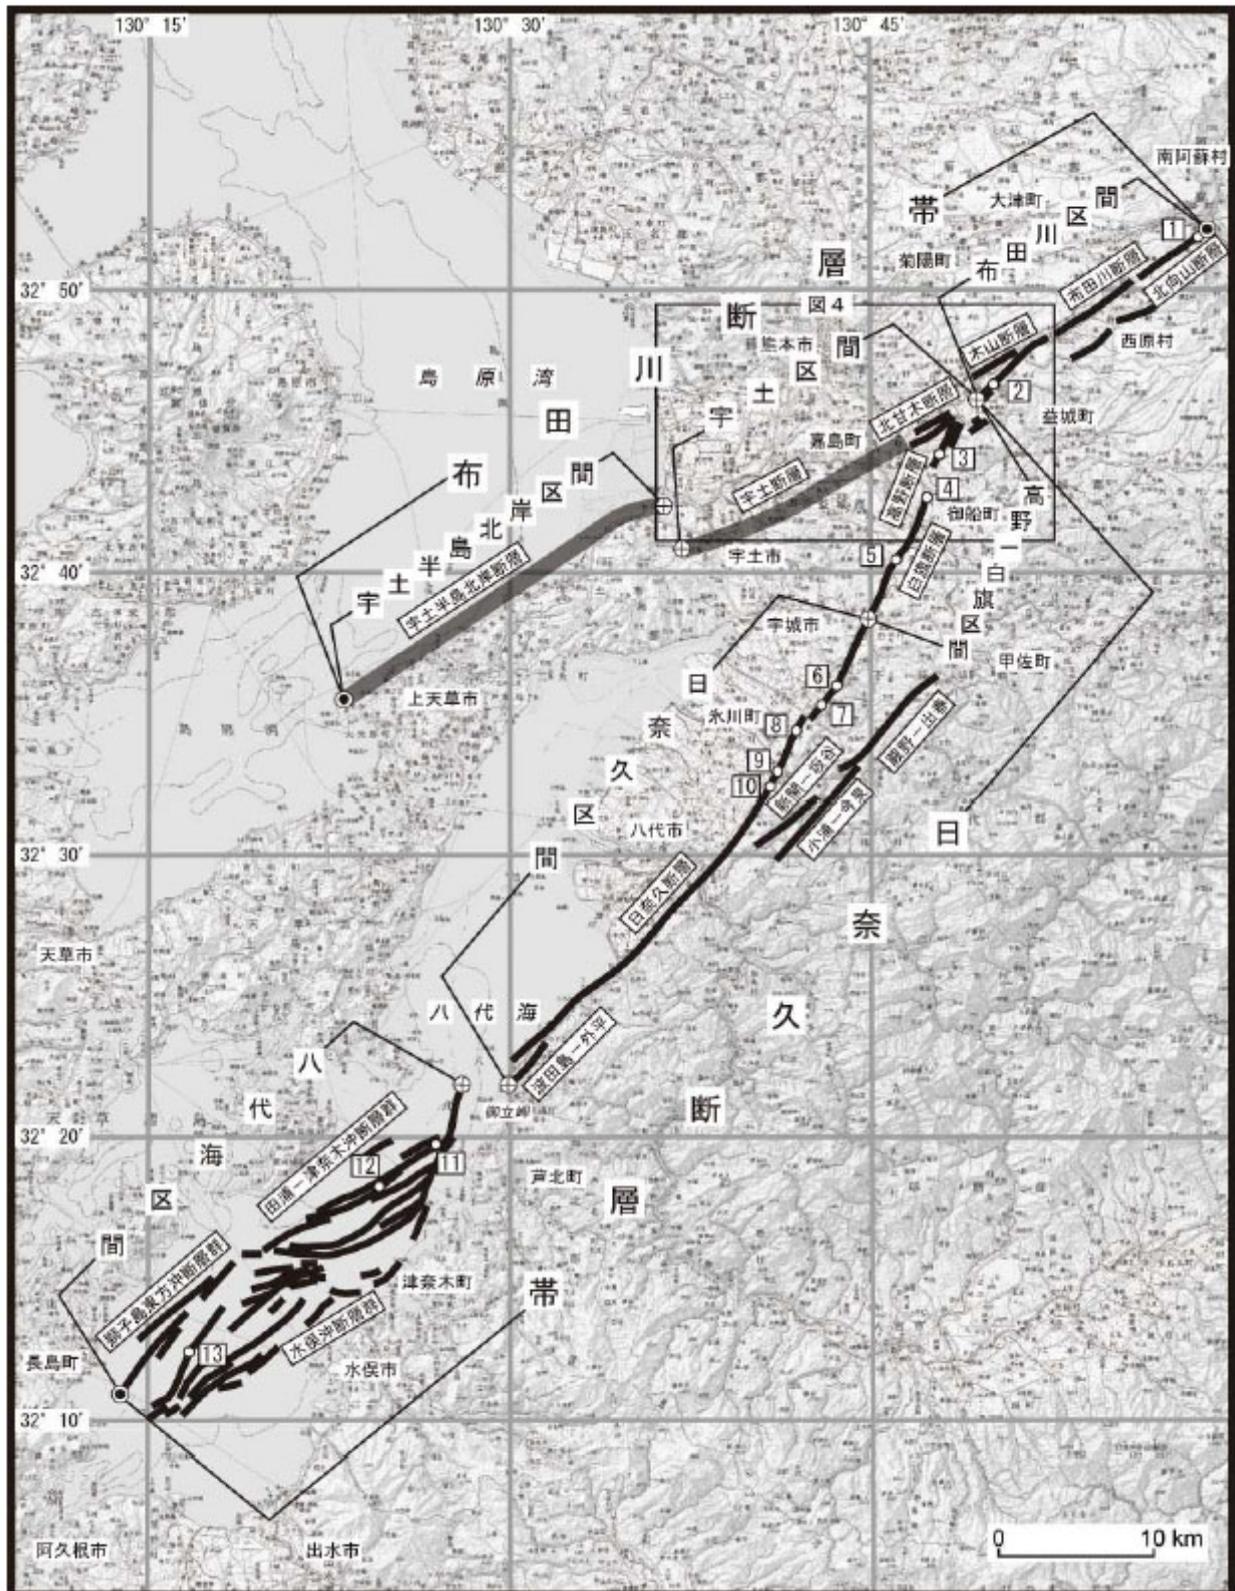
図 3-1 布田川断層帯と日奈久断層帯 (文献 3-1 より転載)

政府の地震調査研究推進本部地震本部は図 3-1 に示す布田川断層帯と日奈久断層帯について表 3-1 に示す評価を公表している³⁻¹⁾。また、それぞれの断層が活動した場合の予測震度分布も公表している。その代表的な分布図を図 3-2 と図 3-3 に示す。

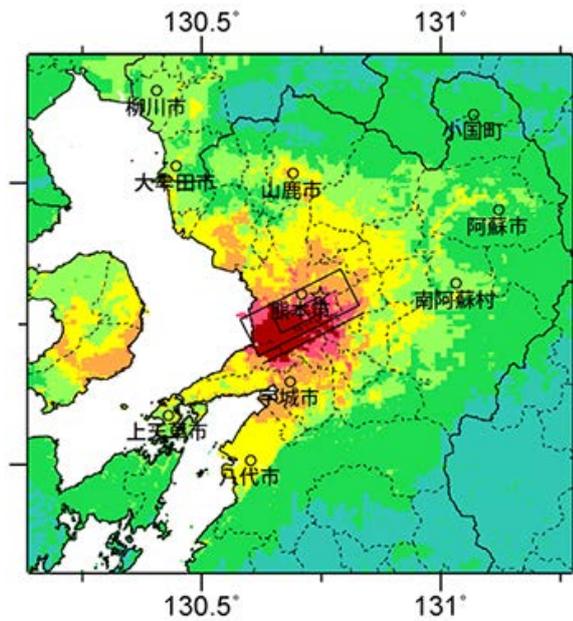
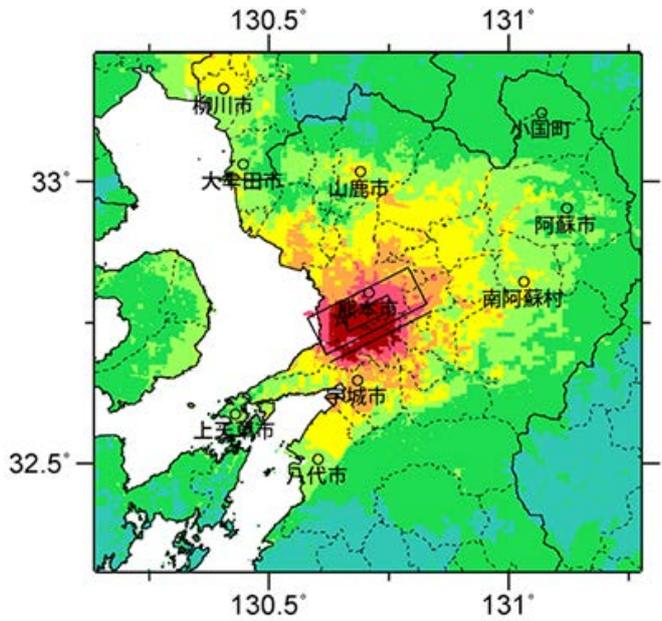
図 3-2 布田川断層帯（宇土区間）で M7.0 の地震が発生した場合の予測震度（文献 3-1 より転載）

もし布田川断層帯の宇土区間で地震が発生したら、熊本市の南区と嘉島町・宇土市の一部が 2016 年熊本地震の際の益城町と同じような震度 7 の揺れを受け、日奈久断層帯の日奈久区間で地震が発生したら宇城市と八代市が同じような揺れを受ける可能性がある。その発生確率は、表 3-1 で宇土区間が「発生確率が不明」、日奈久区間が「30 年以内にほぼ 0%～6%」とされている。

破壊開始点北東の場合

破壊開始点南西の場合

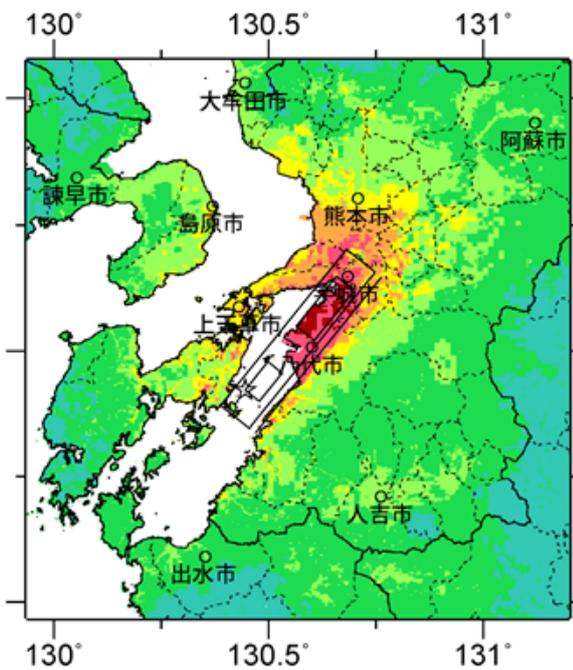
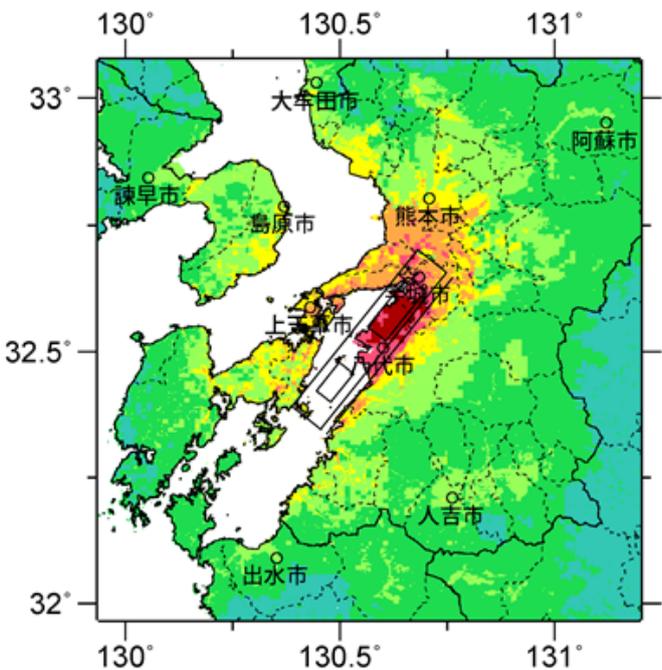
図 3-3 日奈久断層帯（日奈久区間）で M7.5 の地震が発生した場合の予測震度（文献 3-1 より転載）

アスペリティが北東部で広く、
破壊開始点が北東の場合

アスペリティが北東部で広く、
破壊開始点が南西の場合

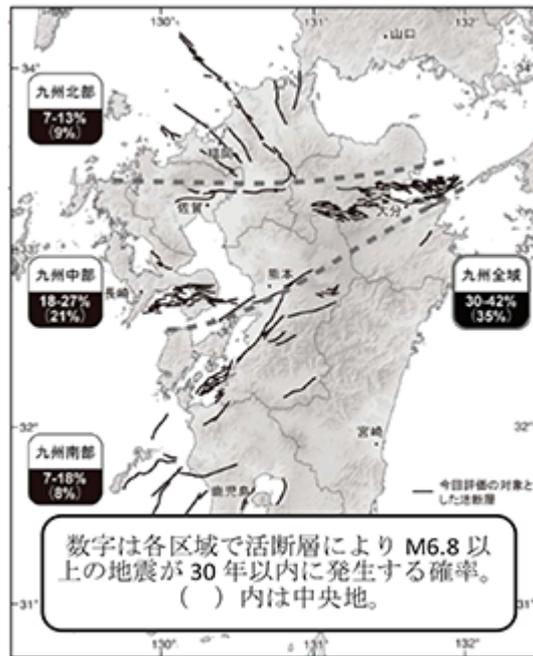
図 3-4 九州地域の活断層の地域評価 (文献 3-3 より転載)

さらに、地震調査研究推進本部地震本部はある地域の活断層による地震危険度を表すために「活断層の地域評価」を導入している³⁻³⁾。図 3-4 が九州地方に関する結果で、布田川断層帯を含む大分県から佐賀・長崎県の九州中部区域で 30 年以内に M6.8 以上の地震が発生する確率を 18～27%と評価している。これは決して低い数値ではない。

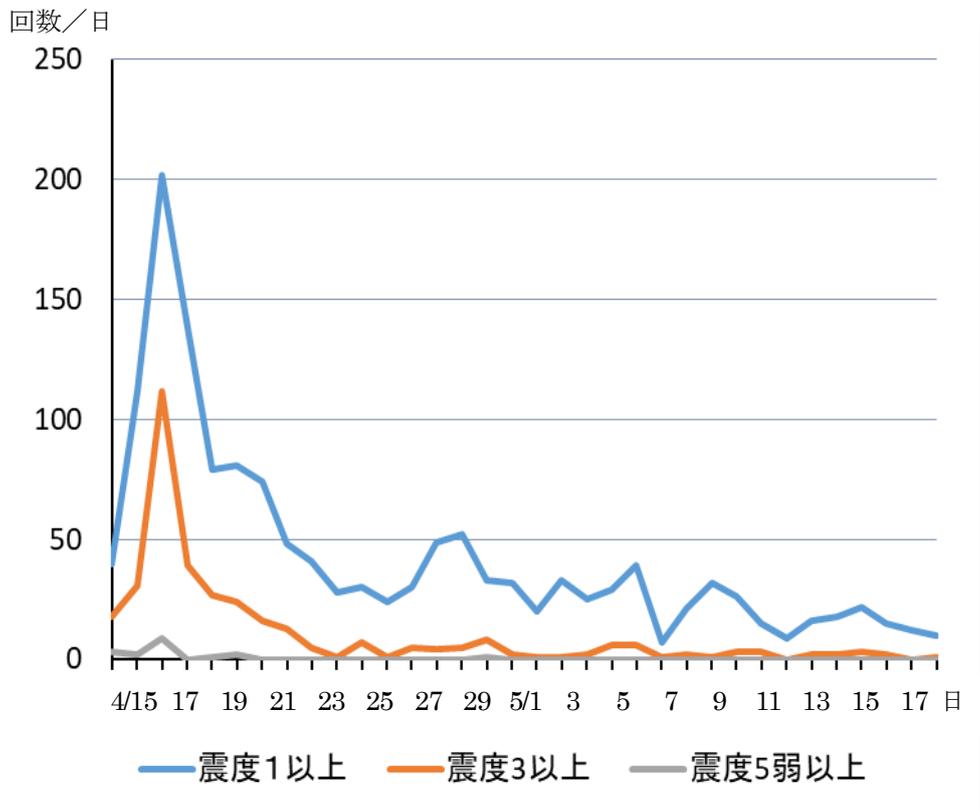
図 3-5 余震の日変化

応急復旧の迅速な推進に影響すると考えられる余震の日変化を図 3-5 に示す。熊本県平成 28 年熊本地震に関する災害対策本部会議資料³⁵⁾からおおよそ 1 か月間の余震の日変化を抽出し図化したものである。震度 6 弱以上の余震が 14 日に 2 回、15 日に 1 回、16 日に 4 回観測されたが 17 日以降はなく、震度 5 強が 18 日、19 日、29 日に観測されている。これらの余震により局所的な被害が発生した可能性がある。

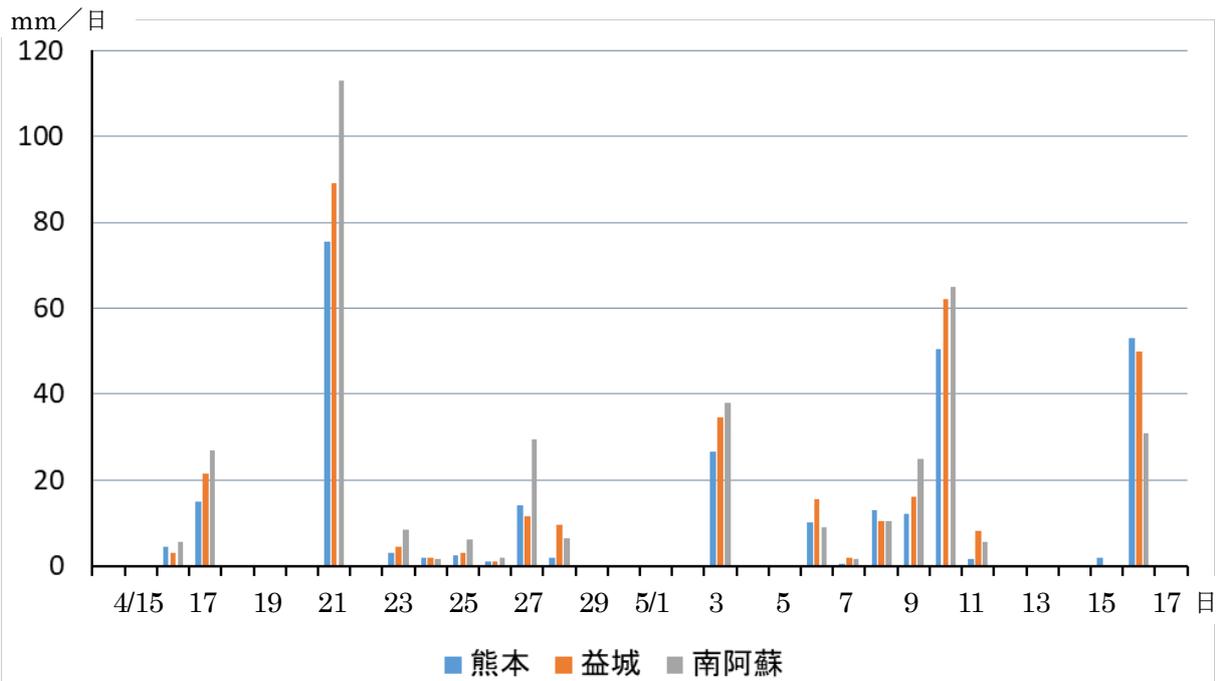
図 3-6 24時間雨量の日変化

雨量の日変化を気象庁のデータ³⁶⁾から抽出し図 3-6 に示す。4 月 20 日まとまった雨が降ったこと示されるが、洪水被害は報告されていない。なお、図中には示されていないが、6 月 20 日に熊本市で 175mm を記録した大雨があり熊本県で 6 名が亡くなっている。

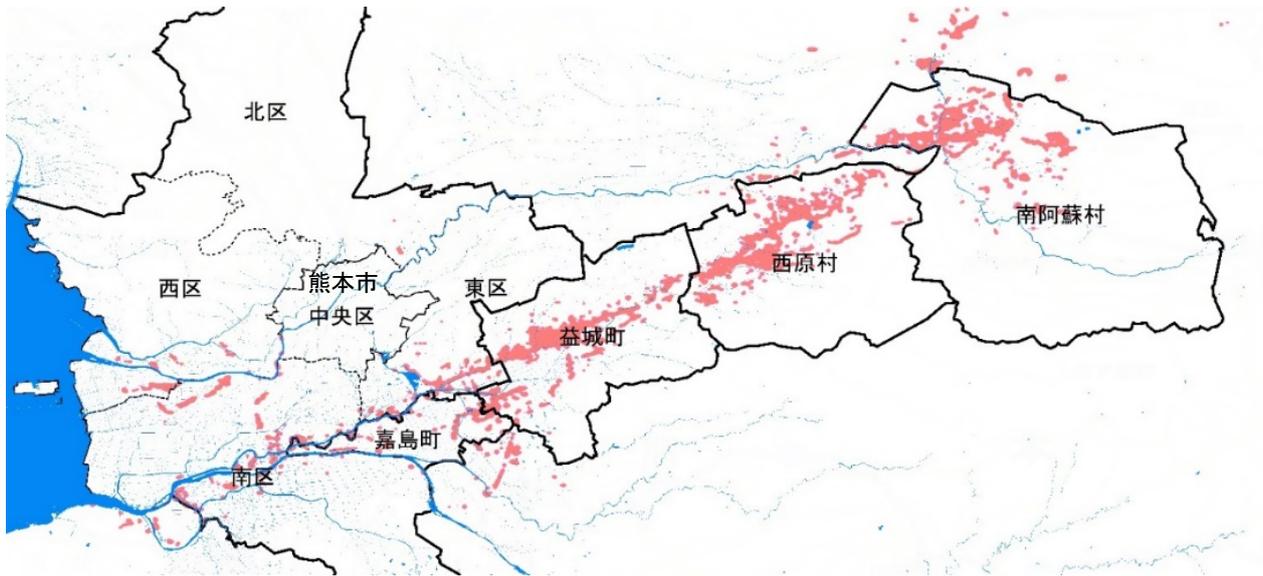
図 3-7 地表の亀裂分布と調査対象自治体

熊本地震では震源断層の位置が浅かった（前震：11km、本震：12km）。そのため断層活動の影響と思われる地表のズレやひび割れ、強い揺れによる斜面崩壊や盛土の沈下が多数発生した。また、阿蘇カルデラ内でも急峻な斜面の崩壊のほか、平地部に陥没や緩傾斜滑りがみられた。さらに液状化による地盤変状や噴砂が広い範囲で発生した。それらを区分して判読したものではないが、国土地理院は空中写真を判読し、緊急情報提供資料として地表の亀裂分布図を公開した³⁻⁷⁾。そのプロット図に、図3-7は調査対象自治体の区界図を上書きしたもので、図3-8は国土数値情報（道路）2011年更新版³⁻⁸⁾による熊本市内から南阿蘇村に向かう幹線道路図を上書きしたものである。地変が調査対象自治体を貫き、熊本市から南阿蘇に向かう幹線道路や益城町中心部に大きな影響を与えていたことが分かる。

文献 3-7)より抽出した分布図に ESRI ジャパンの全国市区町村界データを重ね書き

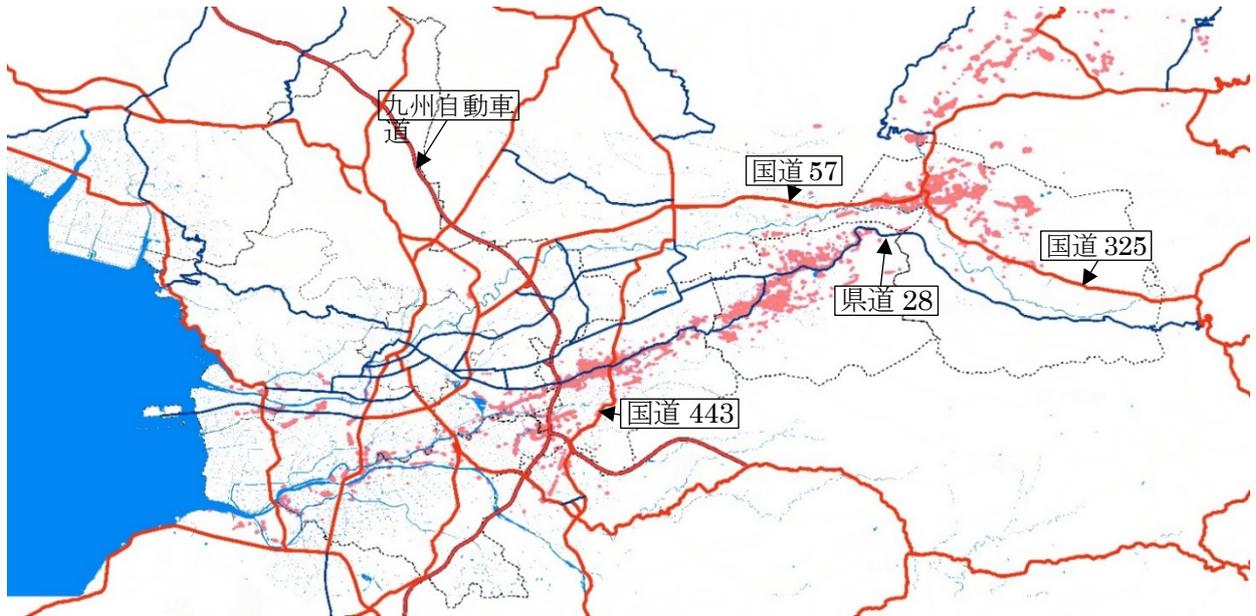
図 3-8 地表の亀裂分布と幹線道路網

文献 3-7)より抽出した分布図に国土数値情報による幹線道路データを重ね書き

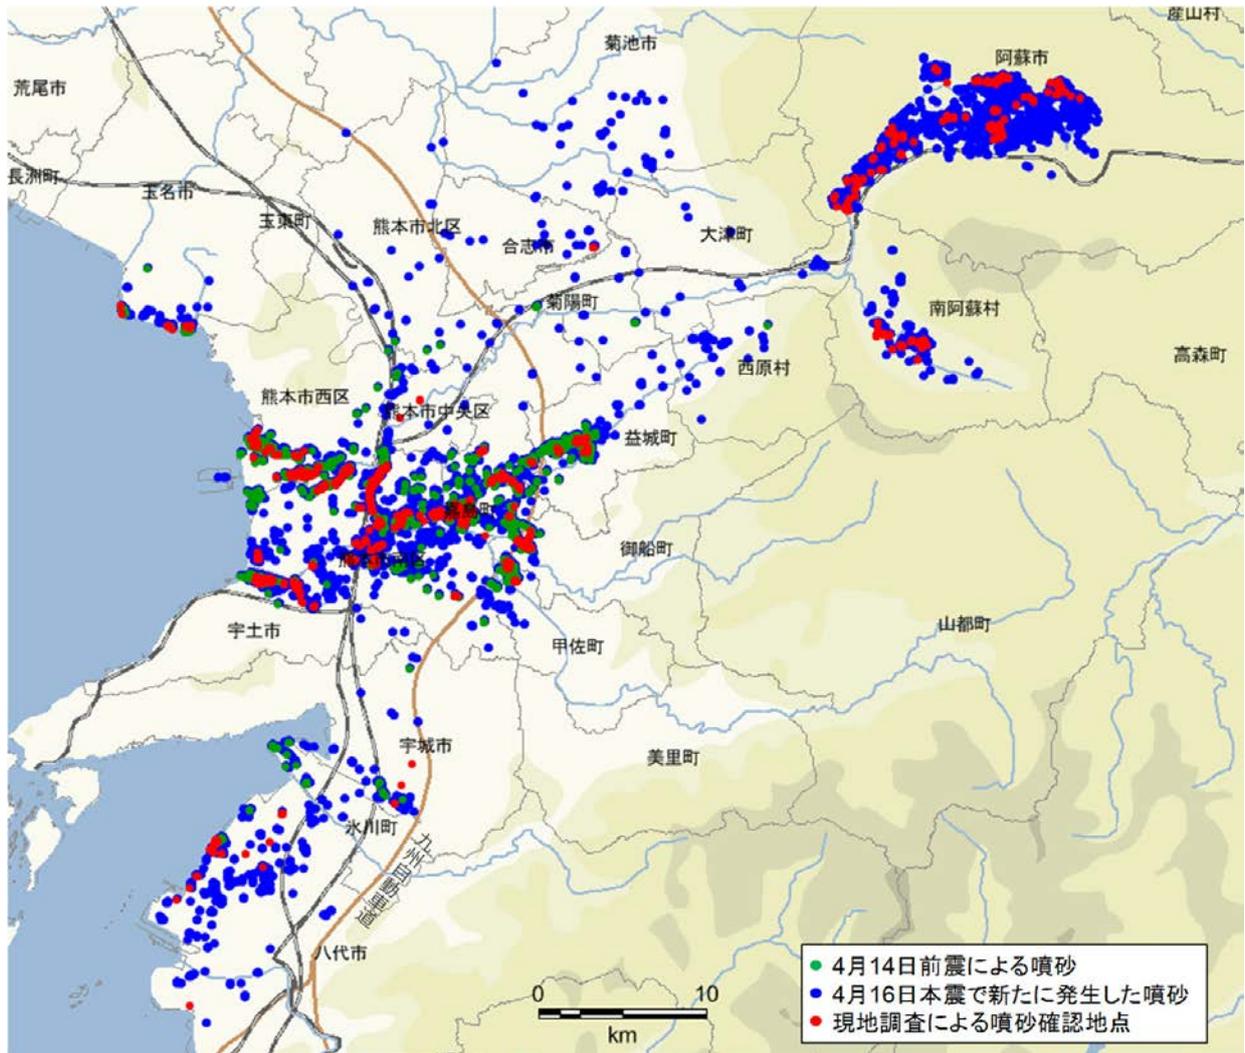
図 3-9 噴砂の発生個所 文献 3-9)より転載

調査対象とした熊本市、嘉島町、益城町、西原村、南阿蘇村のすべてで液状化によると思われる噴砂が発生した。図 3-9 は若松等が現地踏査と空中写真判読で確認した噴砂の分布図³⁻⁹⁾である。熊本市の南区と東区の一部、嘉島町の中心部、益城町の低地で発生率が高い。また、この調査対象外の自治体であるが阿蘇市のカルデラ盆地内でも噴砂が多数確認されている。

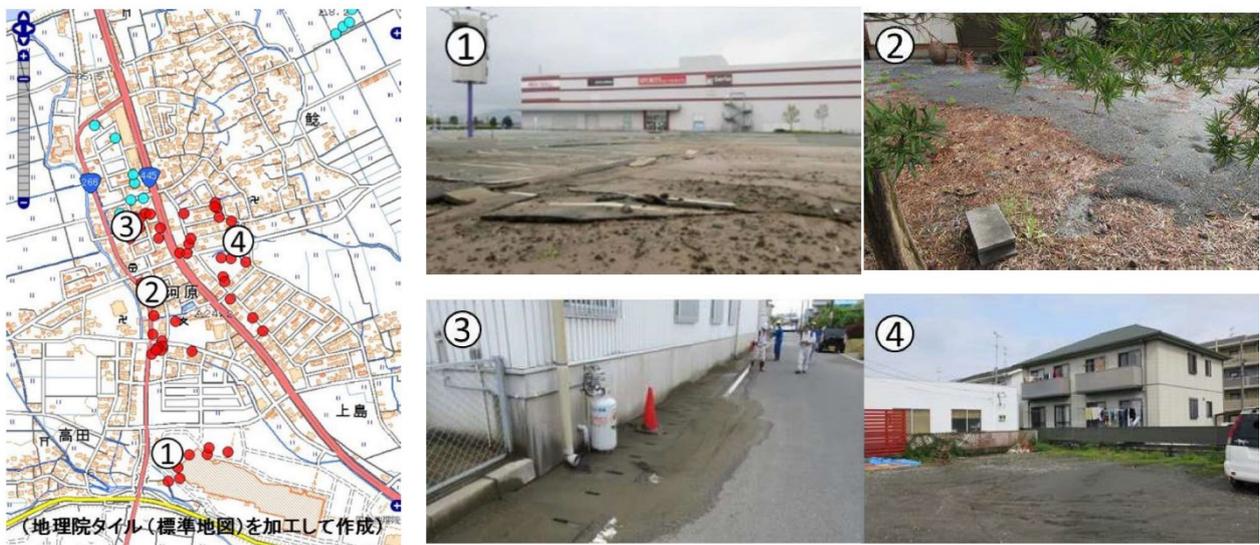
図 3-10 嘉島町上島・鯨地区の液状化 文献 3-10)より転載

図 3-10 は広範囲に液状化が発生した嘉島町上島・鯉地区の状況を村上らが調査した結果³⁻¹⁰⁾である。

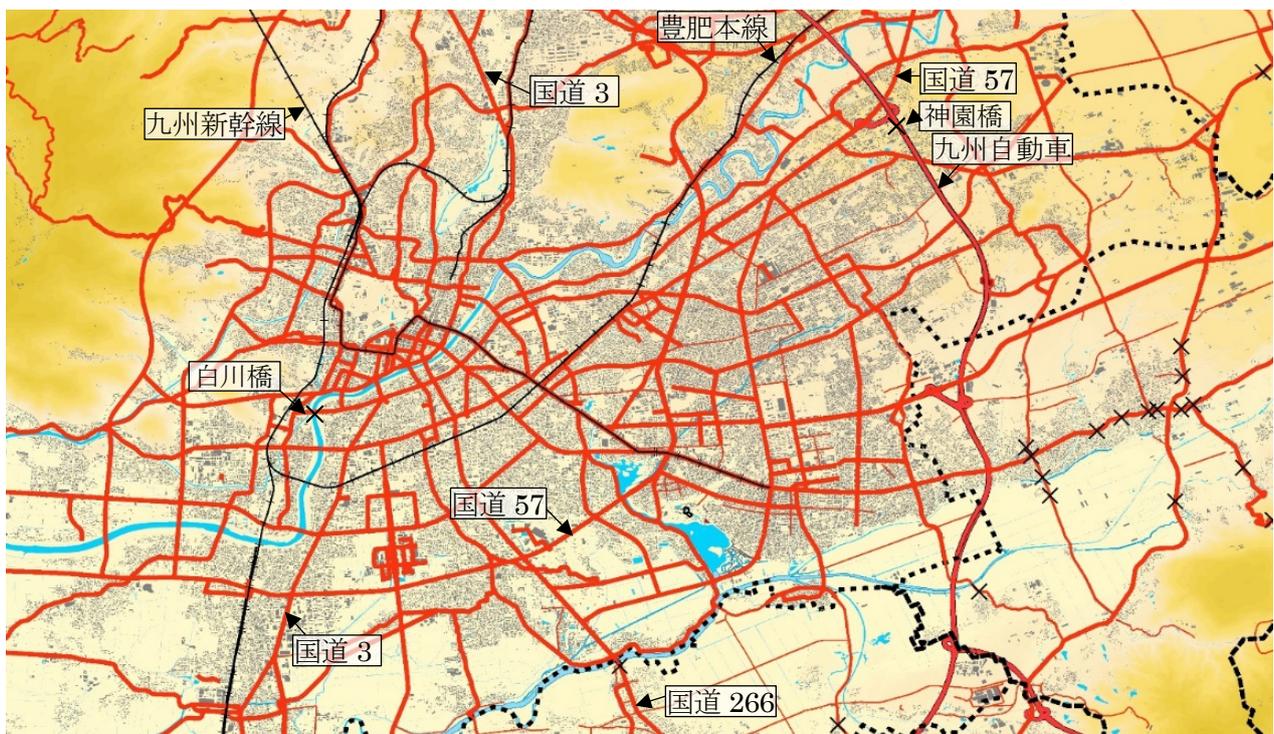
図 3-11 熊本市中心部と東部の幹線道路不通箇所（×印）
市内の不通箇所は白川橋と神園橋以外不明

幹線道路の不通箇所を各自治体位置の道路マップ（図 3-11 熊本市中心部と東部、図 3-12 嘉島町、図 3-13 益城町、図 3-14 西原村、図 3-15 南阿蘇村）に×で示した。不通箇所のデータは防災科学技術研究所が作成した災害対応支援地図³⁻¹¹から読み取ったものである。防災科学技術研究所は県の発表データを基に作成したと思われる。

- ・熊本市内では道路部で 179 か所、橋梁部で 21 か所の通行止めが発生したとされる³⁻¹²が、被災場所の情報が 2 か所（白川橋と神園橋（九州自動車道を渡る跨線橋））を除き入手できなかった。
- ・嘉島町では町を囲む河川堤防沿いの道路（国道 266 号、445 号と県道 50 号）に不通が多発し、車による町中心部へのアクセスが困難になっていたと推測される。
- ・益城町では町の中心部を南北に貫く国道 443 号と東西に貫く県道 206 号に不通が多発していた。ただし、町北部を東西に貫き空港にアクセスする県道 36 号は台地の上を走っていて通行可だった。
- ・西原村では南阿蘇方面に向かう幹線道路（国道 57 号と県道 28 号）が大きな被害を受けた。西原村南部の山間部を抜ける村道久木野西原線（通称：グリーンロード）は大型車を除き通行可だった。
- ・南阿蘇村では北西部の立野地区に被害が集中し、特に国道 57 号と県道 28 号が大きな被害を受け熊本市方面へのアクセスが極めて困難な状態となった。これら幹線道路の代替ルートが開通するまでの 4 か月半は、小型車のみが前述のグリーンロードか図の北側の山を越える県道 339 号（通称、ミルクロード）を通行するしかなかった。一方、大分方面や宮崎県の延岡方面からのアクセス道路は比較的早く通行可能となった。

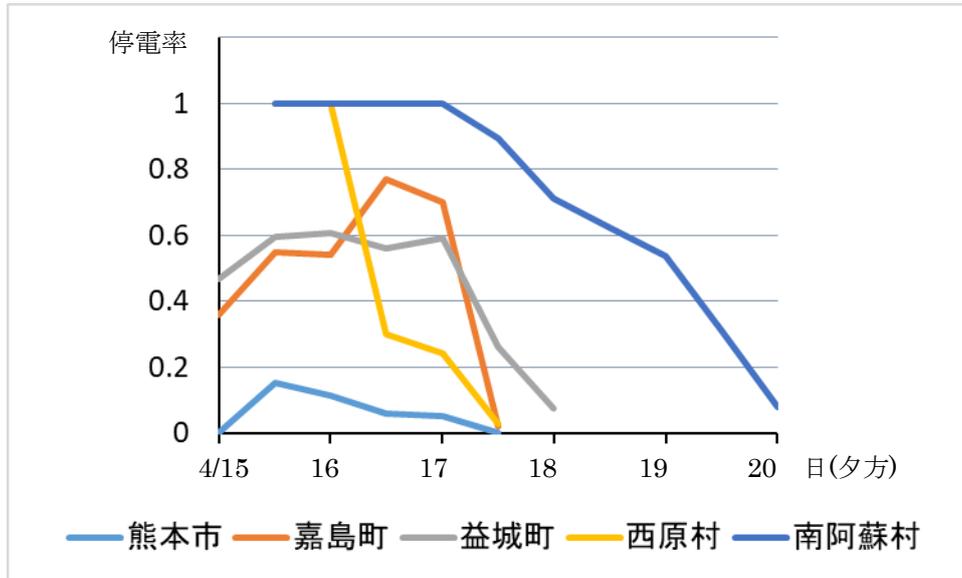
図 3-16 停電の解消状況

図 3-16 は災害対策本部会議資料³⁻⁵⁾から読み取った調査対象自治体の停電率の経時変化である。停電は南阿蘇村を除き、16日の本震から48時間以内に解消されている。南阿蘇村は高圧送電鉄塔が土砂崩れの影響で被災したため全域停電が長引いたが、多数の高圧発電車が順次動員され20日夜に解消した。

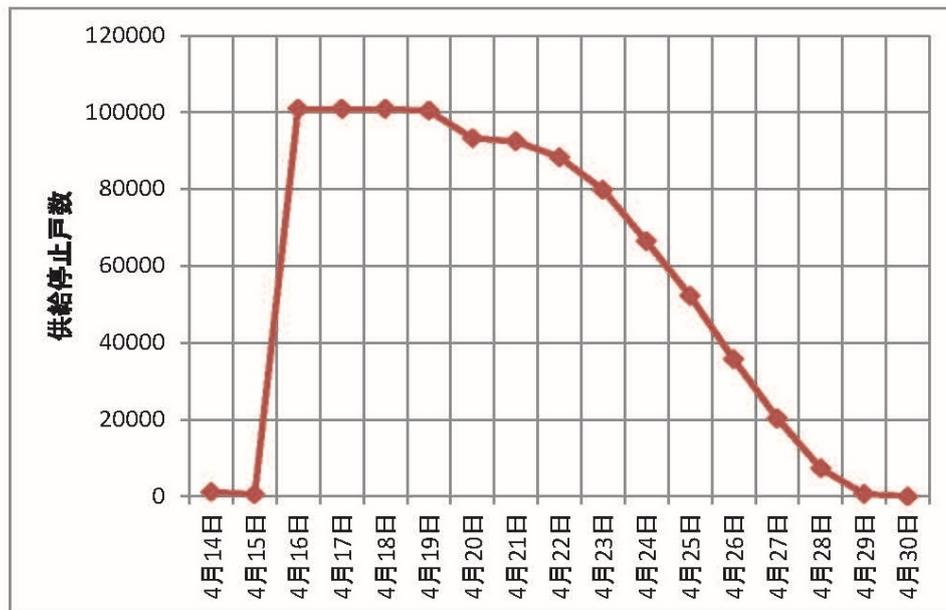
図 3-17 都市ガスの供給停止戸数の日変化（最大停止戸数は全供給戸数の90%）

調査対象地域における都市ガス供給エリアは熊本市と益城町の一部のみである。他の地域ではプロパンガスが使われていた。岐阜大学能島暢呂教授が供給系ライフラインの復旧状況を公開データに基づいて調査しており³⁻¹²⁾、都市ガスの復旧状況を図 3-17 のように取りまとめている。

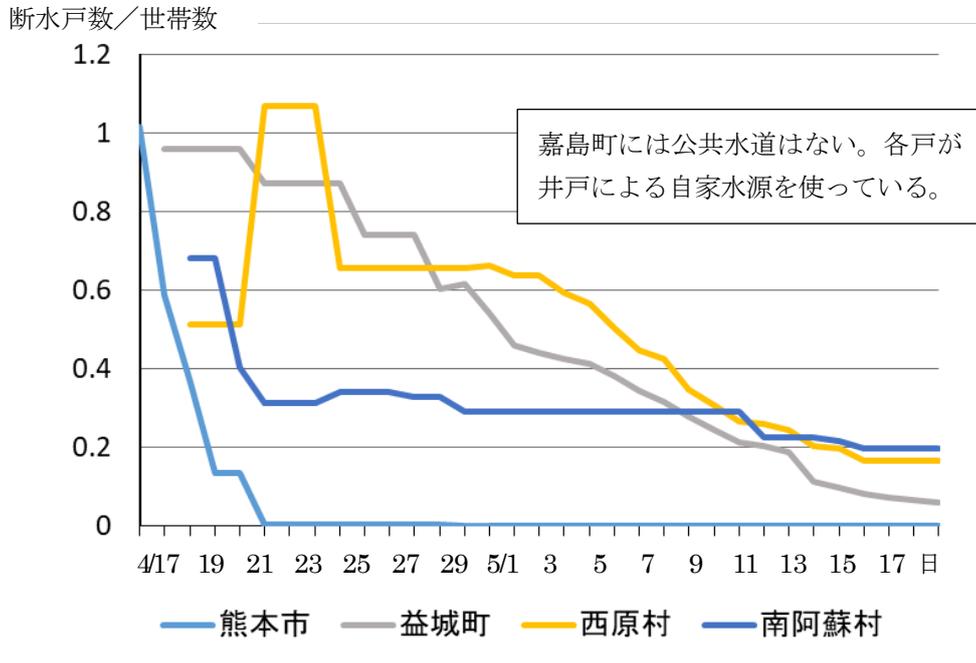
図 3-18 断水状況

図 3-18 は熊本県の災害対策本部会議資料³⁻⁵⁾から読み取った調査対象自治体の断水状況の経時変化である。熊本市は全市断水したが 21 日までに給水は回復した。ただし、水源が井戸水であり濁水が発生した。益城町も濁水により全町断水した。西原村は余震の影響で 20 日から数日間、全村断水となった。南阿蘇村は 20 日に停電が解消して断水戸数が減少したが、以降は家屋被害などのため復旧が進んでいない。

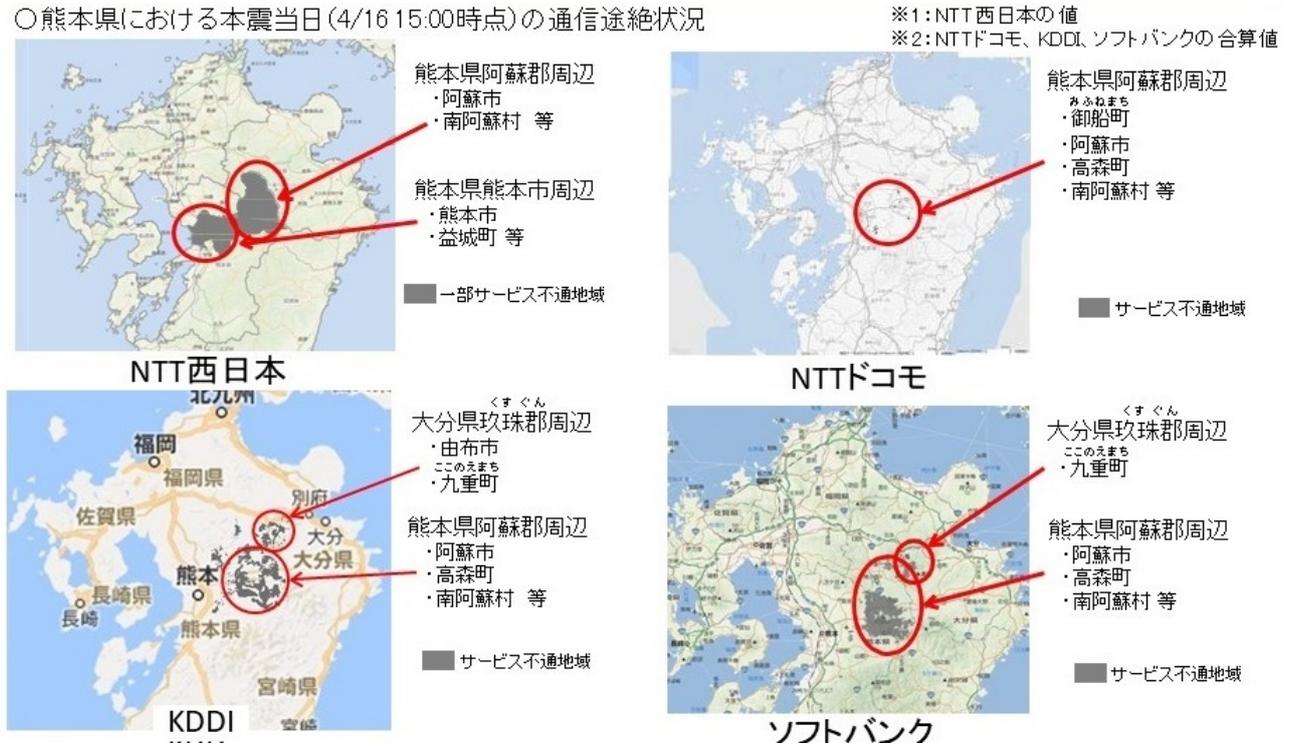
図 3-19 通信の被災状況

総務省総合通信基盤局 電気通信事業部 電気通信技術システム課 安全・信頼性対策室データ通信課の取りまとめ³⁻¹⁵⁾によると、16日15時の時点における通信不具合状況が図3-19のように報告されている。調査対象自治体では、熊本市、嘉島町、益城町、西原村、南阿蘇村でNTTの固定電話が一部サービス不能、南阿蘇村で携帯3社がサービス不能になっていた。

- 固定系^{※1)}については、最大で合計約2,100回線が土砂崩れ等により被災。
(東日本大震災時は、最大で合計約190万回線が被災。)
- 移動系^{※2)}については、携帯電話基地局が最大で合計約400局(熊本県内の基地局の約10%)停波。
(東日本大震災時は、最大で合計約2万9千局が停波。)

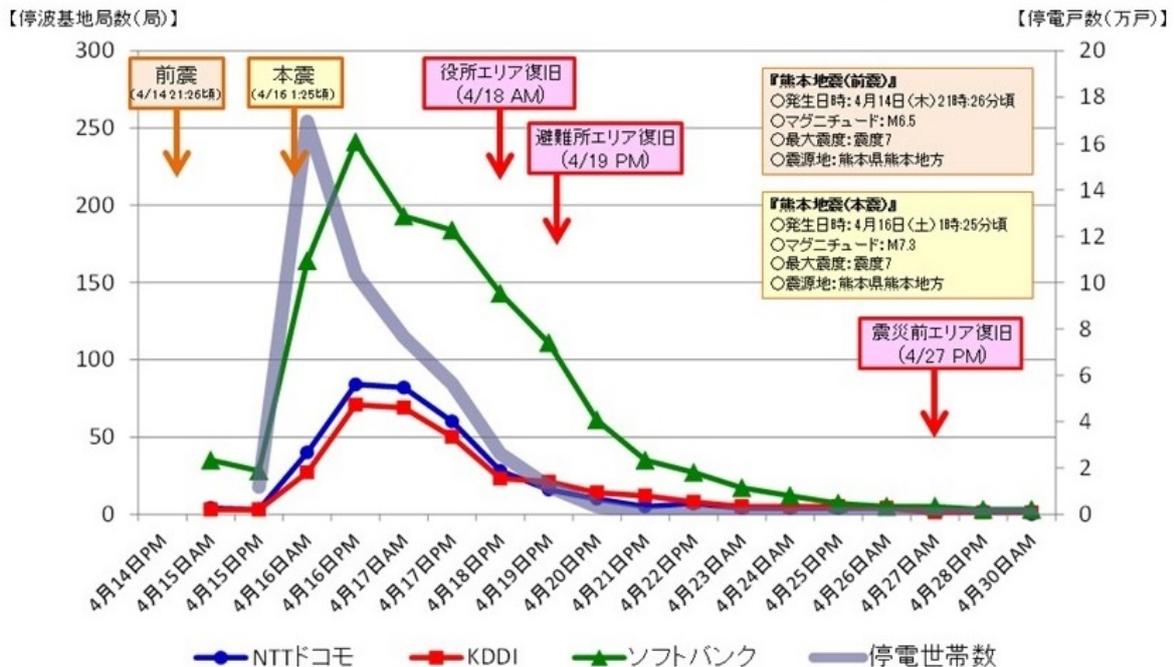
図 3-20 停波基地局数の時間変化

携帯電話の場合、停電が長引くと基地局のバックアップ電源が枯渇して対策が取れないと停波する。停波は図3-20のように16日の午後から顕著になって熊本県内の基地局の約10%に及んだとのことである。停電が解消した20日の午後以降はほぼ復旧したが、その間に、特に山間部で通話困難になる地域が発生していたと推定される。

熊本地震後の停波携帯電話基地局数の時間推移

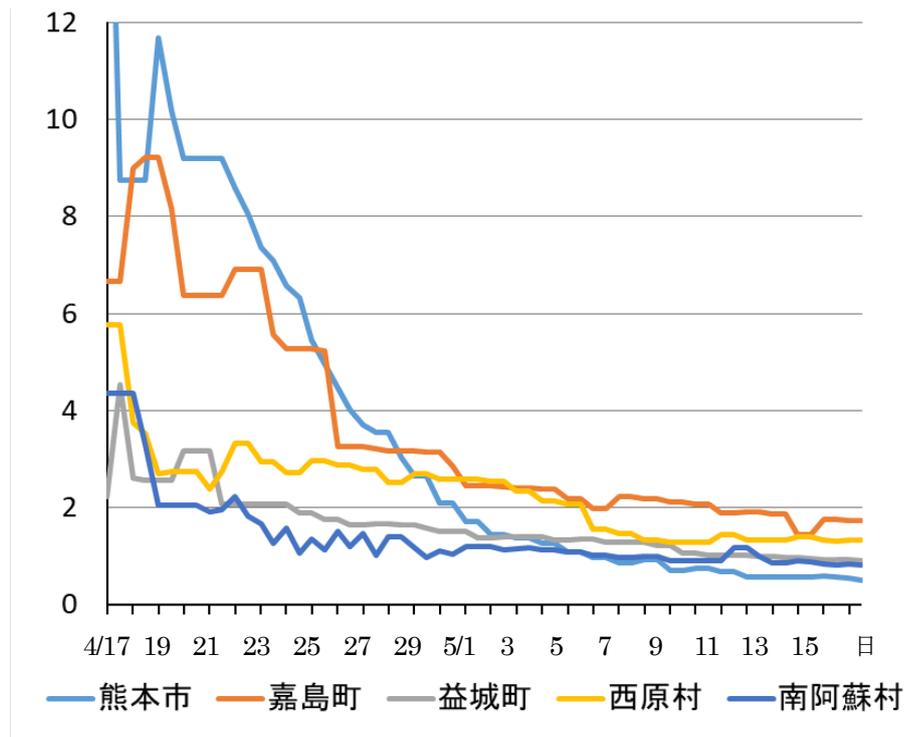
図 3-21 避難者数／全壊家屋数の時間変化

図 3-21 は調査対象自治体の避難者数を全壊世帯数で割った値の地震発生後から約 1 か月間の推移である。避難者数の経時変化は熊本県平成 28 年熊本地震に関する災害対策本部会議資料³⁵⁾の第 3 報から第 66 報によった。避難先には指定避難所への避難、指定外施設への避難、車避難、近縁者宅への避難、軒先避難などが考えられるが、各自治体がどのようにカウントしたか不明である。

熊本市の避難者数は 17 日朝が最大である。嘉島町は 18 日、19 日が避難者数のピークとなっている。益城町の避難者数の最大は 17 日の午後である。これらの値は自治体から災害対策本部に報告された値で、ピークの時期にずれがあるのは、被災後の数日間、避難者数の即時的把握が困難だったためと推測される。

図 3-21 によれば、熊本市と嘉島町の地震発生後 10 日間ほどの値が他の自治体と比べて大変高い。これは、いわば「都市型脆弱性」に起因する避難現象と考えられる（嘉島町は熊本市の東区と南区の間にはまり込んだような位置にある）。すなわち、都市機能に依存して生活していた人たちは被災時の生活力と共助力を欠き、結果として多数が避難施設に集まる、ということである。

各自治体とも 5 月に入ると避難者数の漸減傾向は緩慢になる。被災から 2 週間ほど経つと様々な理由から行き場がなく、仮設住宅の完成や自宅の補修を待つ人たちが残るのであろう。その中で、嘉島町の値が 5 月になっても他の自治体より高いのが注目される。嘉島町は川に囲まれた輪中地形であるため、堤防が一部損傷していて大雨による浸水被害が発生することを住民が恐れていた可能性がある。
