地震被災道路での路面下空洞調査の活用

規模の大きな地震後の道路では、目視確認できる表面化した被災箇所だけではなく、見えない箇所もかなりのダメージを受けており、陥没現象を引き起こす路面下空洞が多発する。そして、地震を誘因とする空洞は、相対的に広くて薄い状態となり、地震後の時間経過により、拡大・浅層化することがわかっている。本論文は、計測震度計で震度 7 を観測した、新潟県中越地震、東北地方太平洋沖地震、熊本地震、北海道胆振東部地震後に実施した路面下空洞調査の活用事例について、既往文献を基にとりまとめたものである。

UTILIZATION OF SUBSURFACE CAVITY SURVEY TECHNOLOGY ON ROADS DAMAGED BY LARGE-SCALE EARTHQUAKES

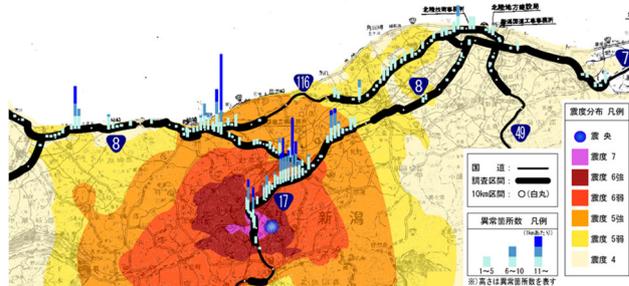
図-1 新潟県中越地震における震度分布図と異常箇所の分布

地震直後の調査で確認した空洞は、平常時の定期調査と比べ、空洞発生状況に特徴があった。空洞形状に関しては、空洞の厚みが薄く、広がり面積(縦×横)が大きいという傾向がみられ、1kmあたりの空洞の可能性のある異常箇所数は平常時に比べ約4倍に増加した。さらに、震度5以上を記録した場所では、異常箇所数が2~8倍程度増加する傾向が得られた(図-1、図-2)。また、空洞の発生箇所は約60%が構造物の脇であり、構造物の種類別では、地下横断構造物(BOX)に集中していた(図-3)。

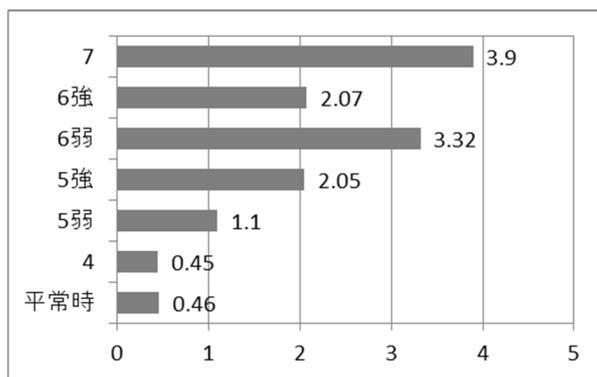
図-2 中越地震前後の道路延長1kmあたりの異常箇所数と震度階

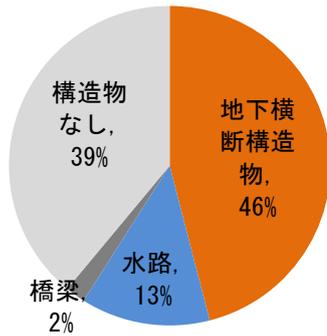
図-3 中越地震直後の調査で確認した空洞箇所の周辺埋設物⁹⁾

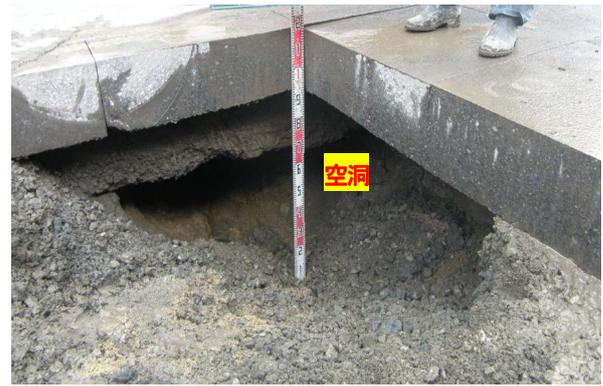
写真-1 液状化によって発生した空洞

地震発生直後から習志野市、浦安市、東京都江東区の液状化被害部を中心に道路延長 186km の調査を実施し、719箇所以上の空洞を確認した(写真-1)。

液状化地域の調査では、平常時に比べ空洞発生率が高く、その規模も「広がりが大きく薄く形成される」傾向にあった。これらの多くは、噴砂等の地盤の液状化現象の後に舗装と地盤の間に隙間が残った形で確認されており、液状化によって路盤を侵食し、波打つような形状が確認されている。また、空洞の周辺状況を見ると、下水管敷設部や人孔・排水枡周辺などの地下埋設物に起因したもののほか、舗装施工目地付近や舗装補修・管路等工事跡付近など舗装の切れ目に集中して発生していた。これらは、舗装内部で液状化した土砂が逃げ場を失い、人孔や舗装の隙間等の脆弱部に水圧が作用したことによるものと考えられている。

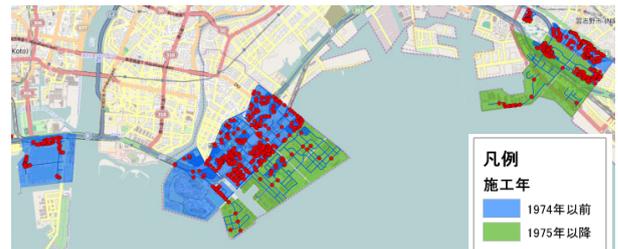
図-4 埋立時期と空洞位置

瀬良ら¹⁰⁾は、液状化地域における空洞発生状況や埋立年度との関係などの知見を報告している(図-4)。

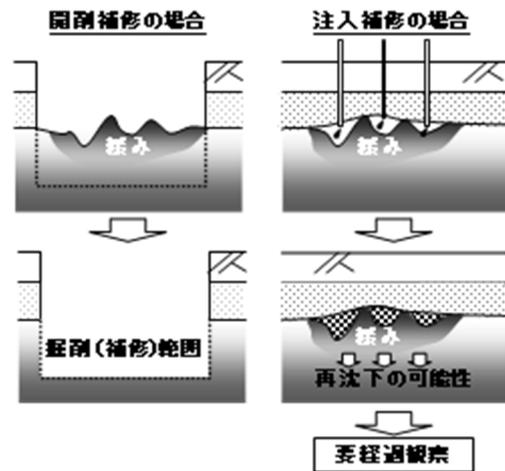
図-5 液状化空洞の補修範囲

特に、液状化空洞の発生について自治体へのヒアリング、空洞調査結果の詳細な分析および現地検証を行うとともに、土槽実験を用いた液状化再現による空洞発生および拡大メカニズムの検討を行い、「液状化空洞は広がり大きく薄い形状で、特に噴砂箇所周辺で空洞下部にゆるみを有し、埋設管の位置により地盤の乱れが異なる。いずれも空洞補修の際にはゆるみ部まで対処が必要。」という結論を得た(図-5)。

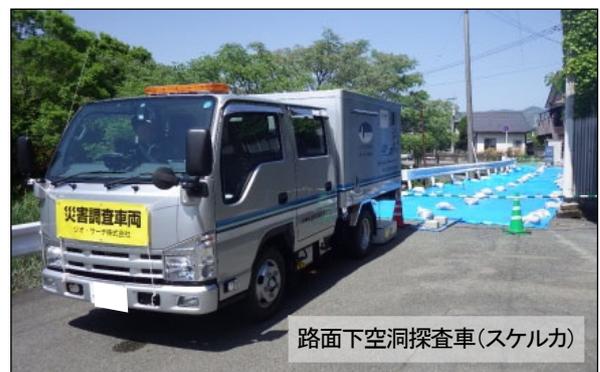
写真-2 熊本地震直後の路面下空洞調査状況

震災直後に熊本県宇城市で実施した路面下空洞調査(写真-2)の対象路線の抽出条件は、埋設されている下水道管路が自然流下方式で、開削工法により埋設された管

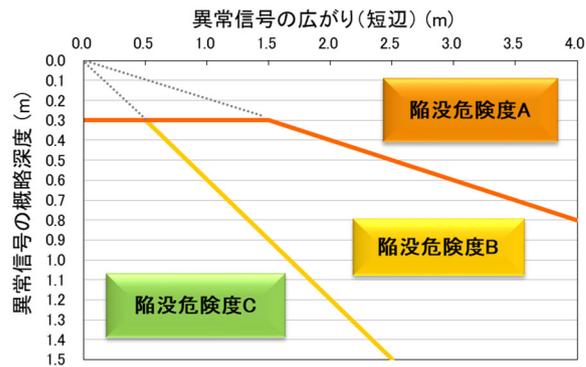
図-6 陥没危険度評価基準

調査では、対象延長187.13kmで616箇所の異常箇所を検出し、区間延長当たりの発生率は3.29箇所/km、平均面積は6.13m²となった。また、異常箇所の広がり短辺と発生深度から陥没危険度を、「A：陥没危険度大（浅くて広い）、B：陥没危険度中、C：陥没危険度小（深くて狭い）」の3区分として評価した結果(図-6)、陥没危険度の高いAが全体の60%を占める結果となった(図-7)。

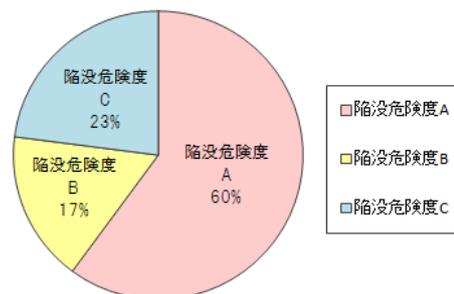
図-7 陥没危険度内訳

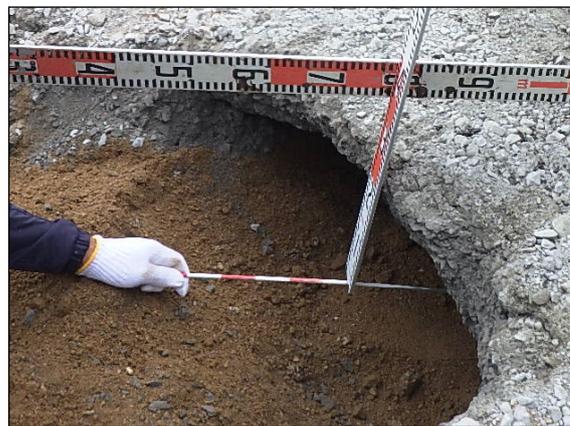
写真-3 空洞発生確認状況

空洞調査結果に基づいて、舗装復旧範囲を決定し、早期の工事着手につなげた。復旧工事にあたっては、空洞周辺部のゆるみ領域を探深棒で確認し、確実な除去を行う(写真-3)とともに、地下水位が確認された箇所については、再液化化への対策として砕石による置換えで通水性を確保した。

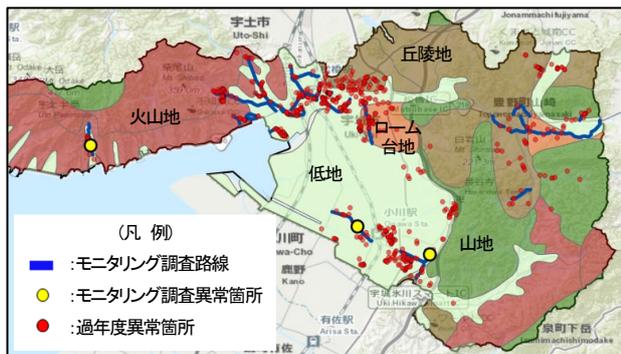
図-8 宇城市の地形区分と異常箇所位置図

地震直後に実施した路面下空洞調査の有効性を確認するためにモニタリング調査を実施したことで、応急復旧後の経過は良好であることがわかった。モニタリング調査で確認した空洞化を示す異常箇所は、いずれも当時の応急復旧対象箇所ではなく、埋設物近傍に位置しており、地形区分は低地(図-8)で、震災直後の調査による空洞発生密度が比較的少ないエリアに発生していた(図-9)。空洞化に至らない程度の潜在箇所が存在していた可能性や埋設物の損傷に伴い新規に空洞化が生じた可能性等が考えられる。応急復旧した区間においては、空洞周辺部のゆるみ箇所を含めた補修の重要性を確認することができた。震度が大きい地震の後、速やかに路面下空洞調査を実施することは、時期的にみても効果的である。

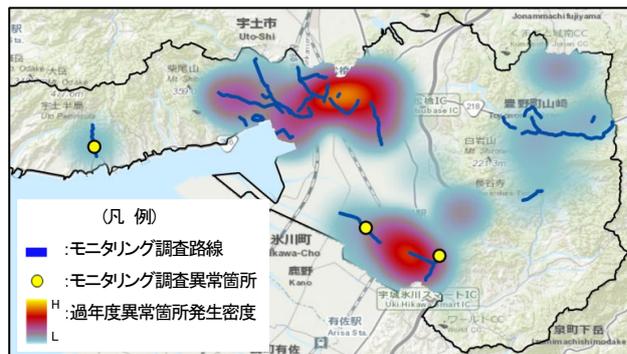
図-9 異常箇所位置図（過年度ヒートマップ）

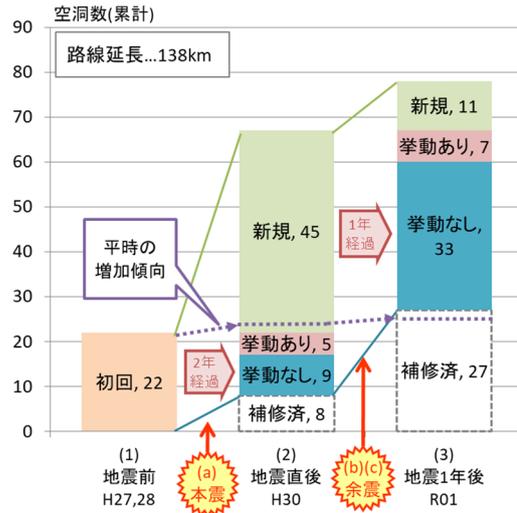
図-10 北海道胆振東部地震地域の空洞数推移

地震前の定期点検と地震後の両方で探査した区間(道路延長138km)を対象として空洞数を比較すると、地震直後は45箇所、地震1年後も11箇所増加し、地震直後だけでなく地震1年後も平常時に比べ多くの空洞が新たに発生していた(図-10)。また、前回の調査と比較すると、成長の挙動が見られた箇所が地震直後は5箇所、地震1年後は7箇所見られた。

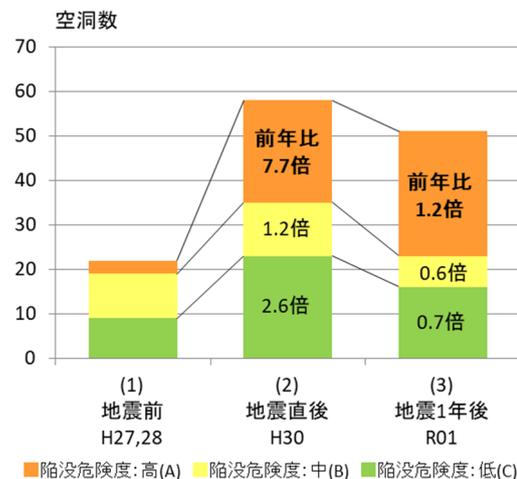
図-11 地震前後の陥没危険度推移

空洞への対策優先度検討として、空洞の上端の深さと広がり(短辺長)を用いて3段階(ABC)で陥没危険度の評価(図-9)を行った結果、地震直後は陥没危険度：高(A)が7.7倍になり、地震1年後は、地震直後からさらにAが1.2倍に増加した(図-11)。震災時は空洞の陥没危険性が高くなること、その後も危険性の高い空洞が増加することがわかった。
