地震動・断層・地形等に関する 地震直後の情報収集・分析と現地調査の進め方

吉見雅行
(産業技術総合研究所 活断層・火山研究部門)

2024年能登半島地震 (Mw7.5) の概要

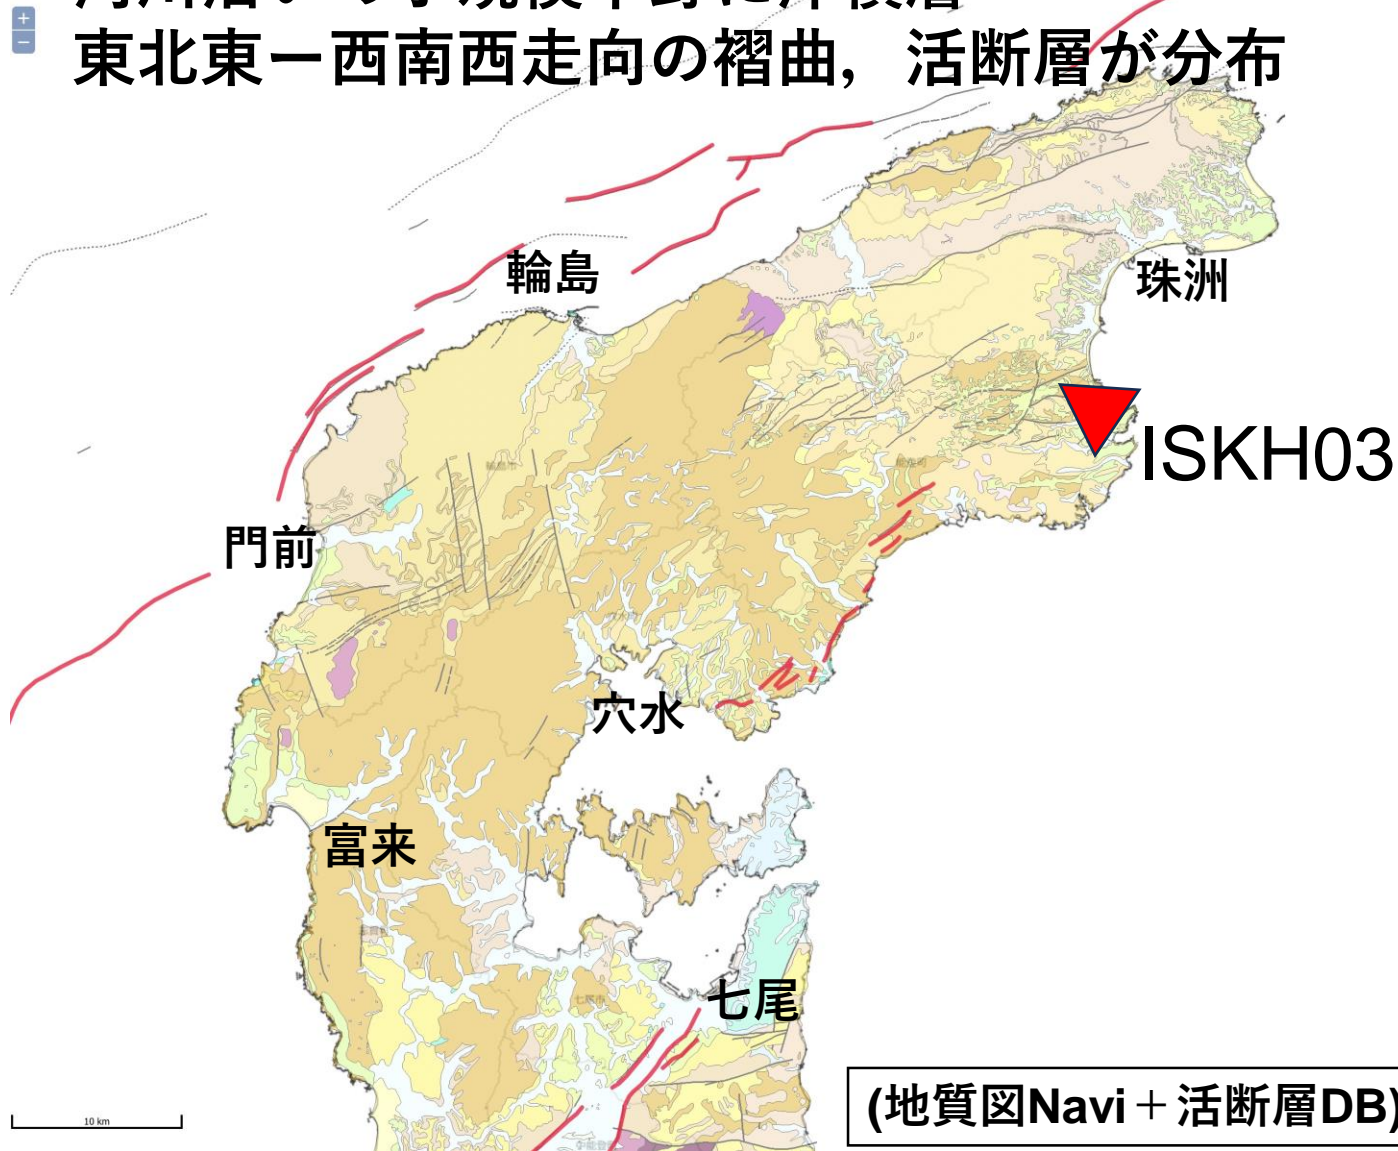
能登半島は主に第三紀の堆積岩・火砕岩で構成：軟岩

河川沿いの小規模平野に沖積層

東北東－西南西走向の褶曲，活断層が分布

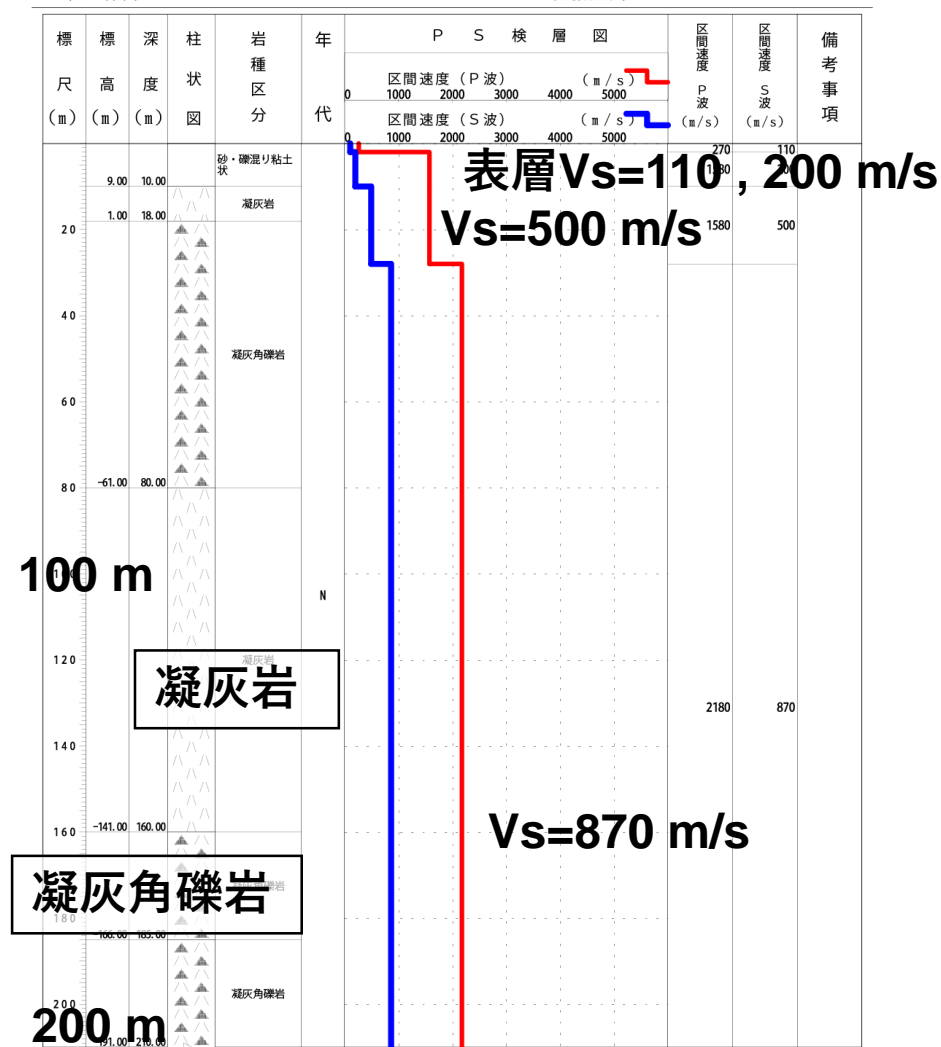
PS検層柱状図(暫定版)

観測点名： 内浦(うちうら)

孔口標高： +19m

総掘進長： 210.00m

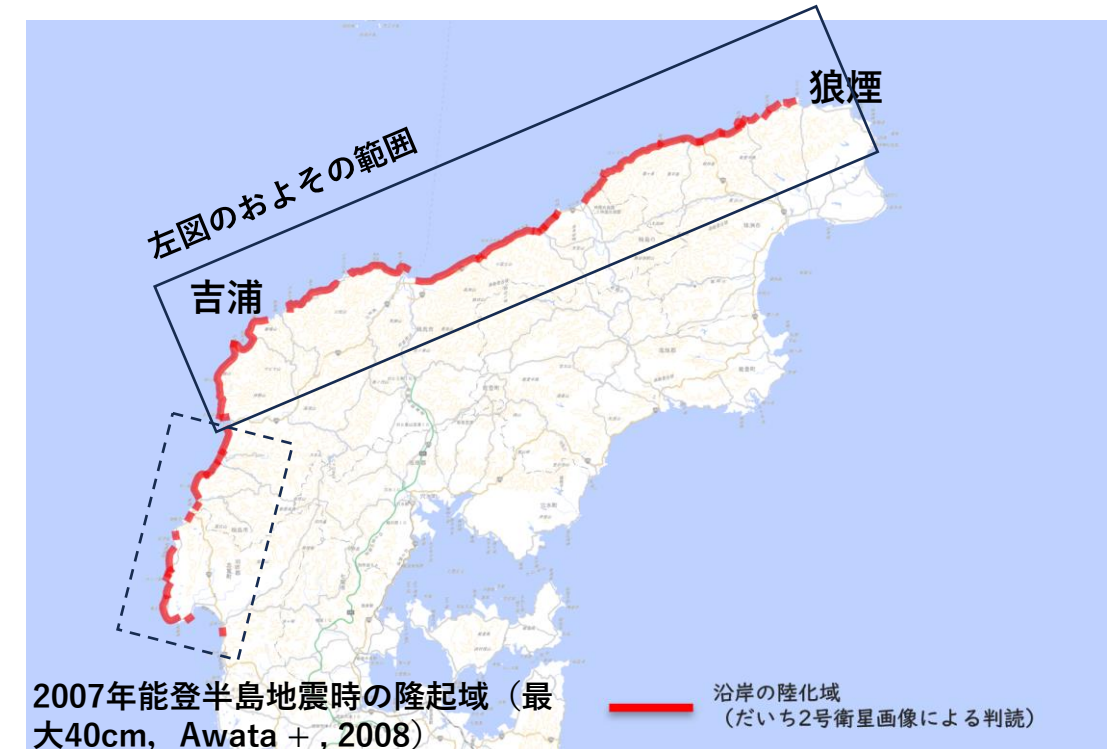
能登半島北岸の完新世段丘の高度分布 (宍倉・越後・行谷, 2020)

過去数千年間における間欠的な隆起を示唆 (3段の段丘面 + 生物遺骸隆起痕跡)

L1離水年代: 6000年前 or 3500年前 後者の場合, 断層はA級の活動度

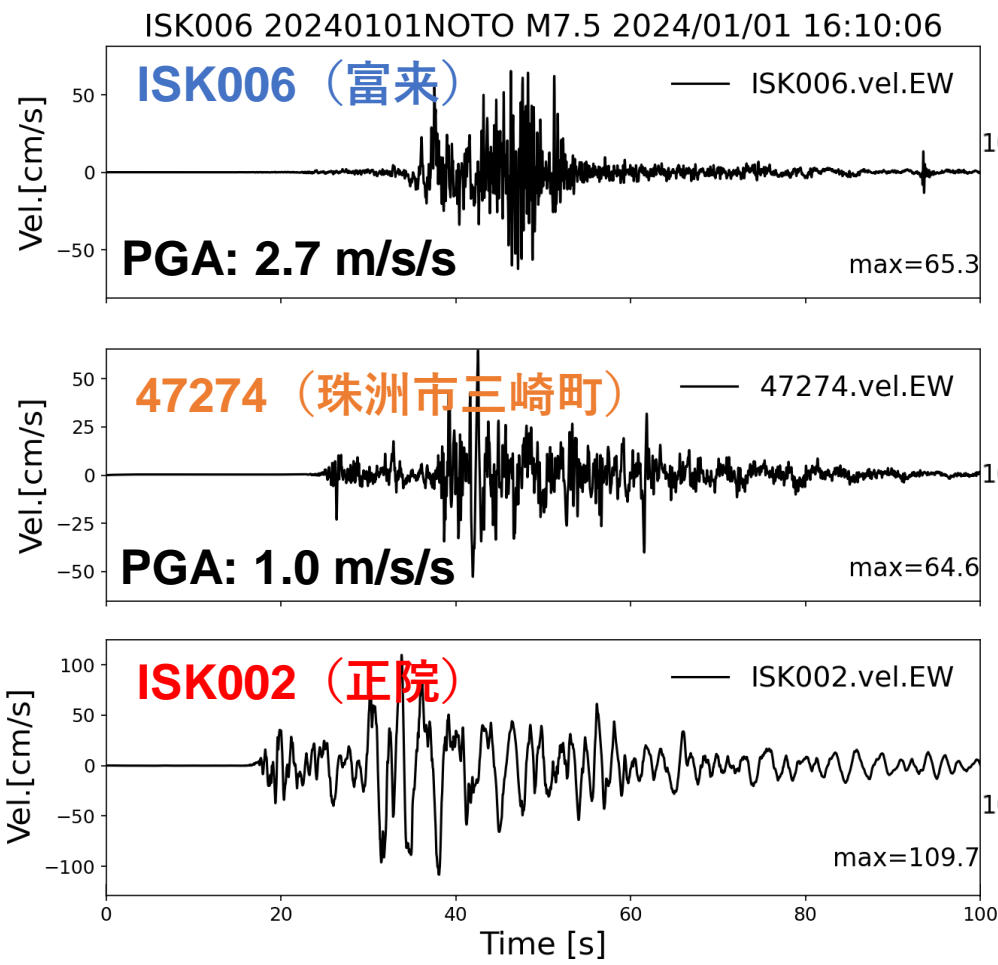
能登半島北部の小規模平野でPGV100 kine超の地震動

47600: 輪島市鳳至町, ISK005: K-NET穴水, ISK002: K-NET正院は似たレベル (堆積層厚: 20 ~ 30 m)

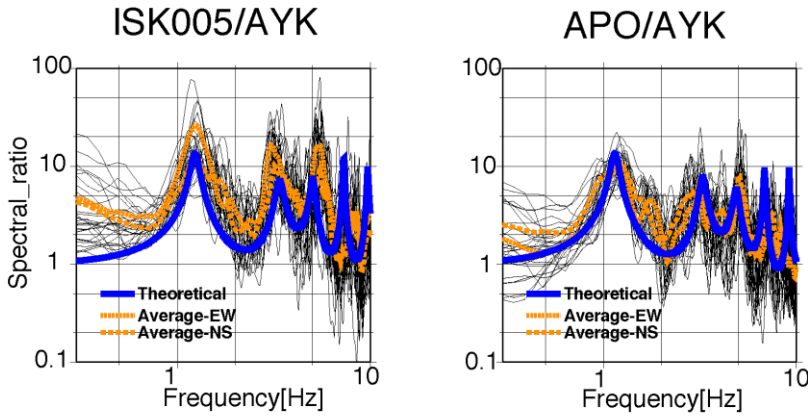
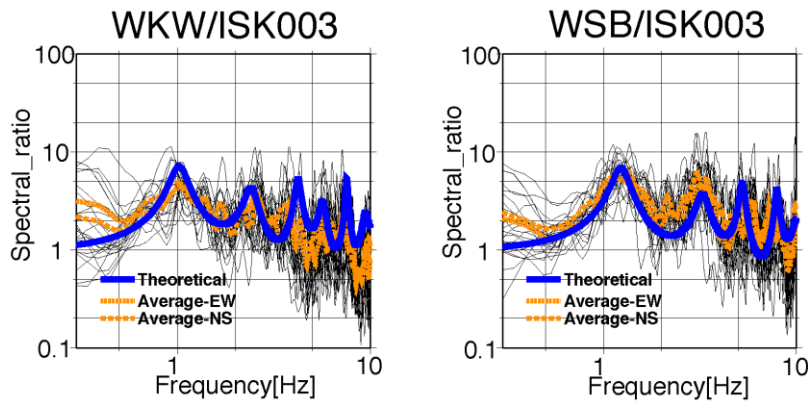
沖積／基盤のS波H/Hスペクトル 橙：観測値 青：理論値

- 輪島，門前，穴水で余震観測
- 地盤増幅特性を評価
- 本震時の波形を推定

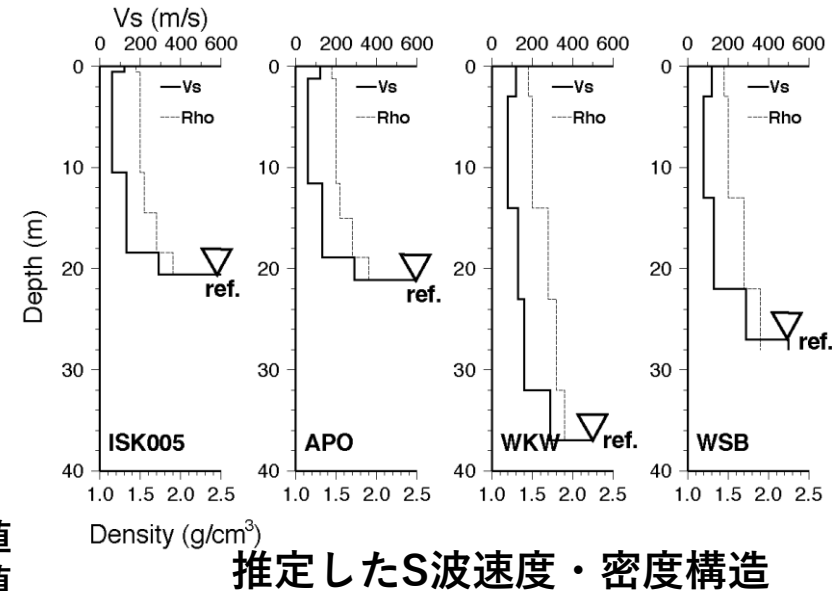
推定したS波速度・密度構造

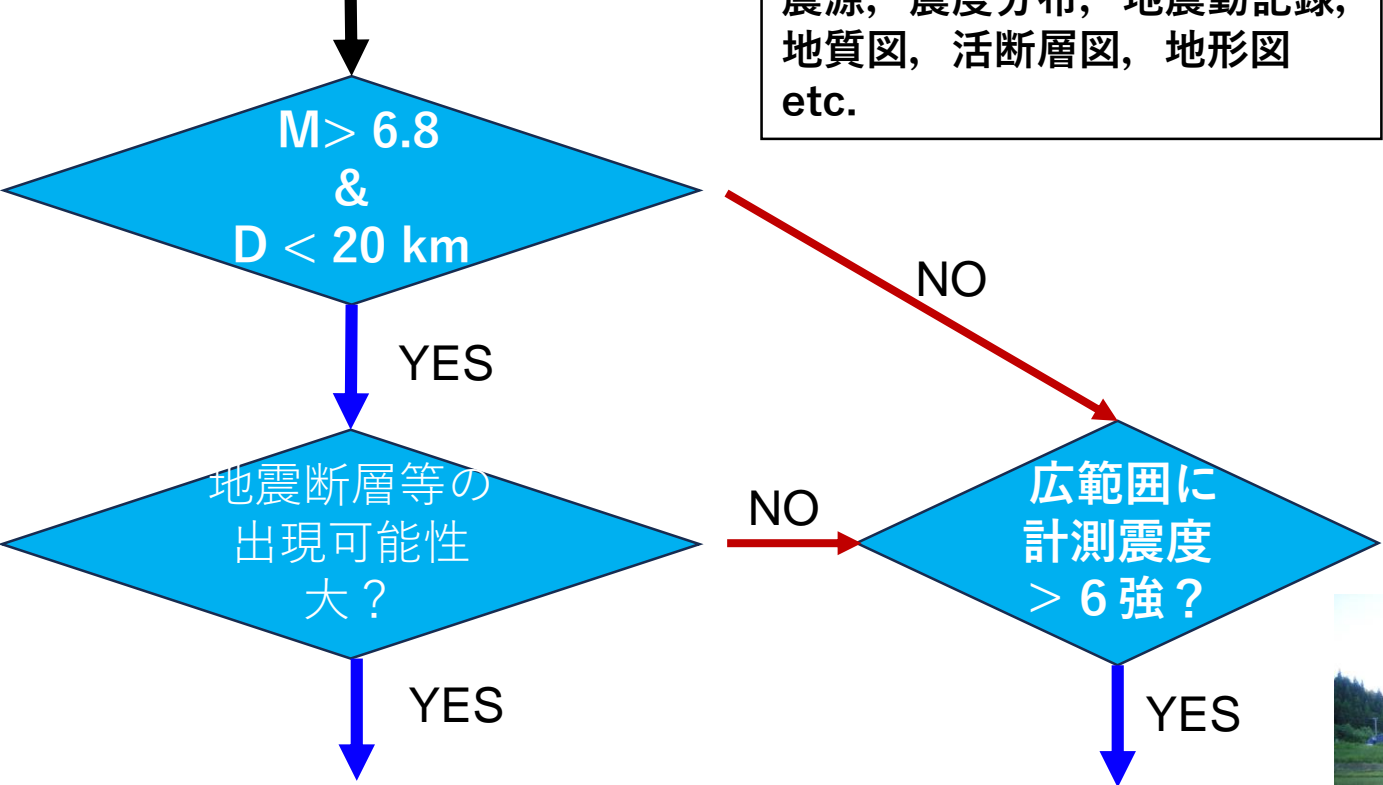
現地調査に至るおおまかなフローチャート

内陸地震発生！

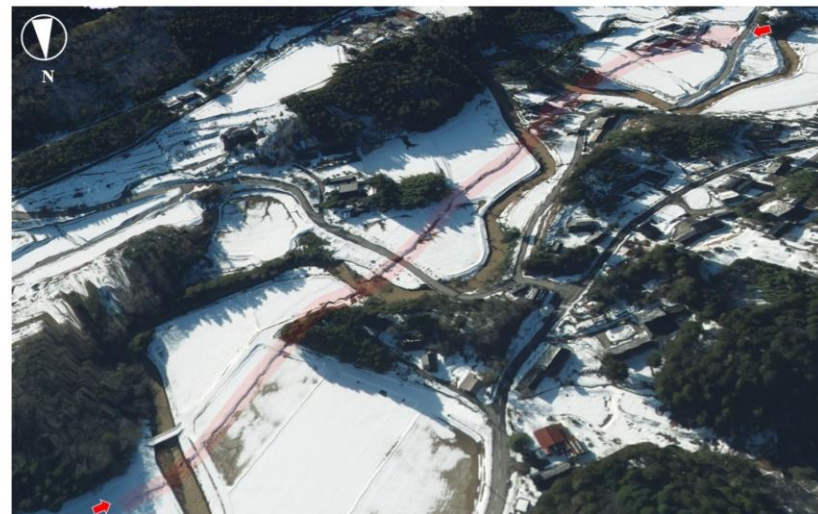
図3 3Dモデルでみた若山町中地区における線状の地表変状（赤線）

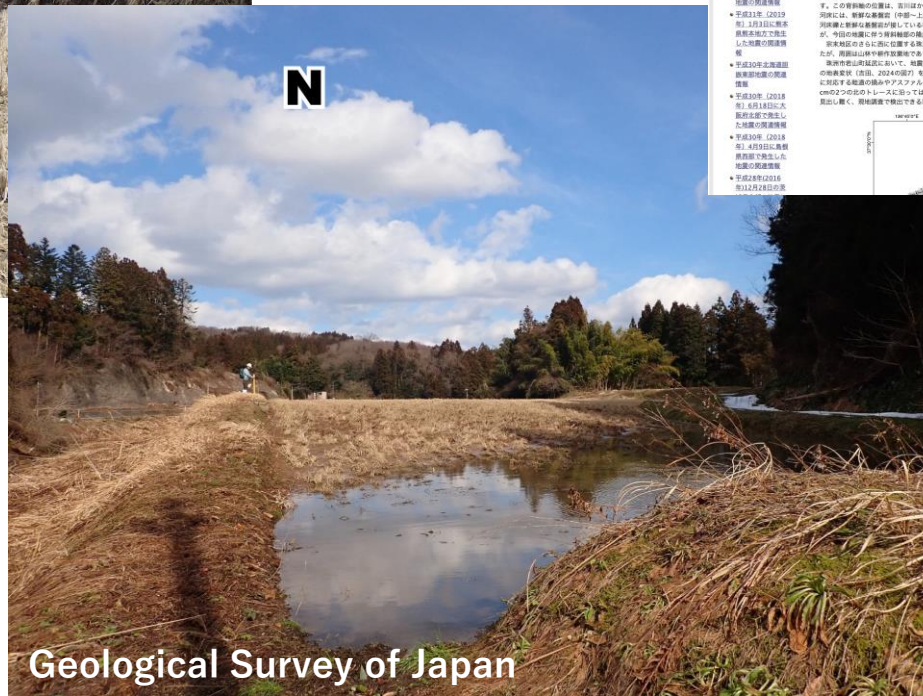
撓曲崖の裏側の傾動
