2024年5月30日於:土木学会講堂
令和6年能登半島地震被害とその調査から学ぶ
～地震防災に向けた発信・蓄積・教育・技術伝承～

地震初動調査における 液状化被害地域の予測と分析

関東学院大学 工学総合研究所・研究員
若松 加寿江

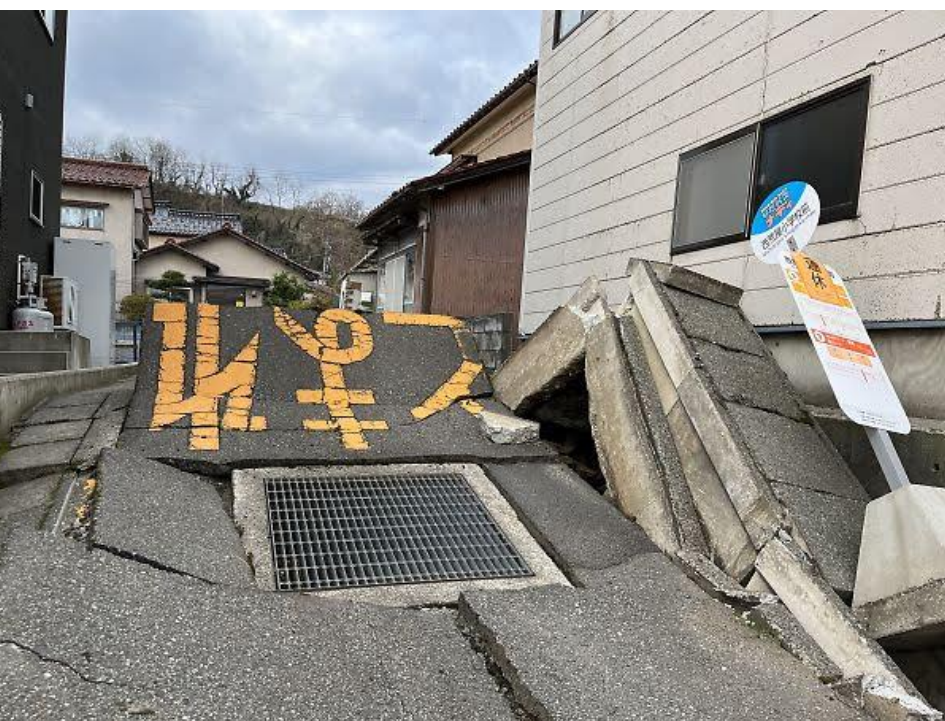
図1 内灘町西荒屋小学校バス停
(36.677200N, 136.667344E, 方位角310.213°)
2024年1月30日撮影

奥が砂丘で県道に出る狭い道路。地震前は僅か1.8% (地理院地図で計測) の下り坂だったが側方流動で押し出され、手前の県道の路盤にぶつかって盛り上がり急斜面になっている。

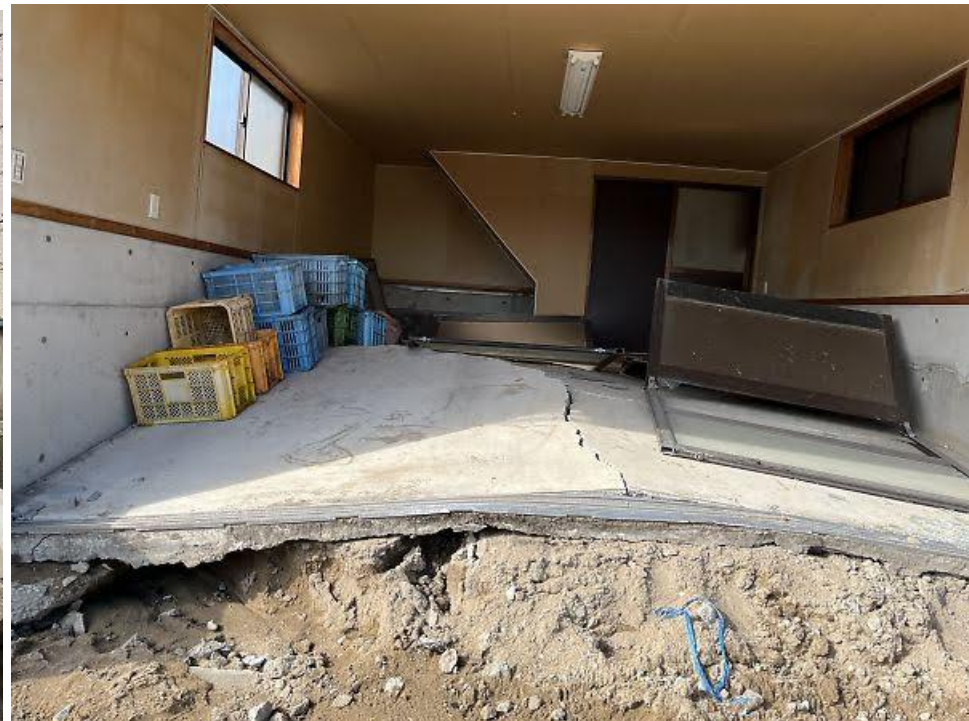
図2 図1の右手の建物の内部
(36.677247N, 136.667372E, 方位角292.9931°)
2024年1月30日撮影

床版が持ち上がったことにより天井高が極端に低くなった建物内部。地震前のストリートビューで見ると、元々は3枚の引き戸があった (折れ曲がって写真の奥に置かれている)。

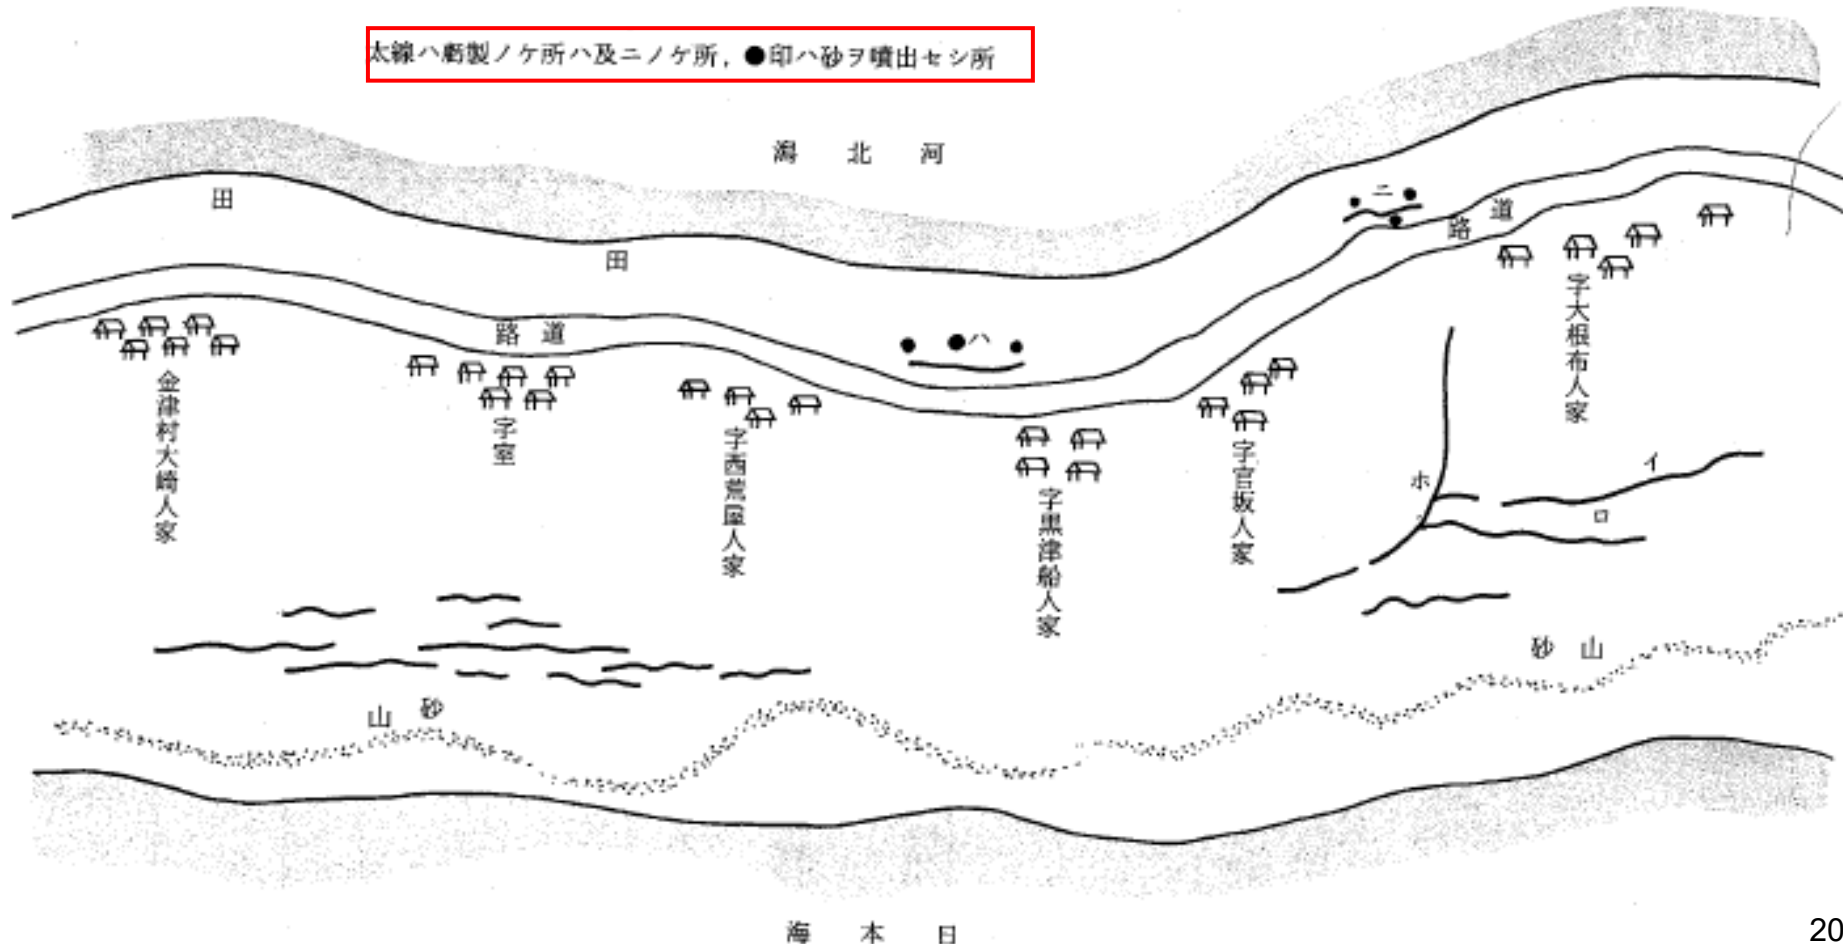
濃尾地震(明治24年)のアンケート調査回答集⁶⁾⁷⁾ に記録された133年前の内灘町の液状化

①ハ4丁斗、②ハ2丁斗、③ハ1丁斗、④ハ百間斗、⑤ハ40間斗、幅5、6乃至1寸、深さ1尺乃至3尺

内灘村室 長さ4、50間乃至3丁、幅2寸乃至4、5寸、深さ1尺乃至3尺

太線ハ新製ノケ所ハ及ニノケ所、●印ハ砂ヲ噴出セシ所

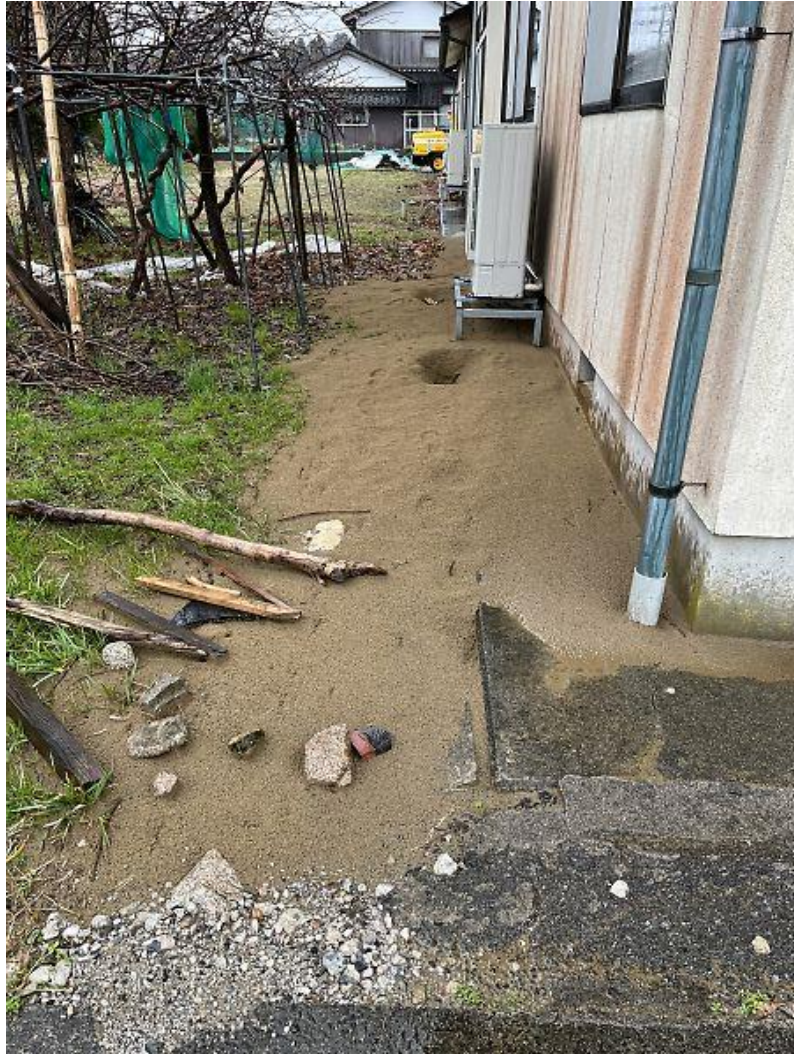
かほく市内高松で確認された噴砂

図5 かほく市内高松午39
(36.767206N, 136.729889E, 方位角119.9°)
2024年3月12日撮影

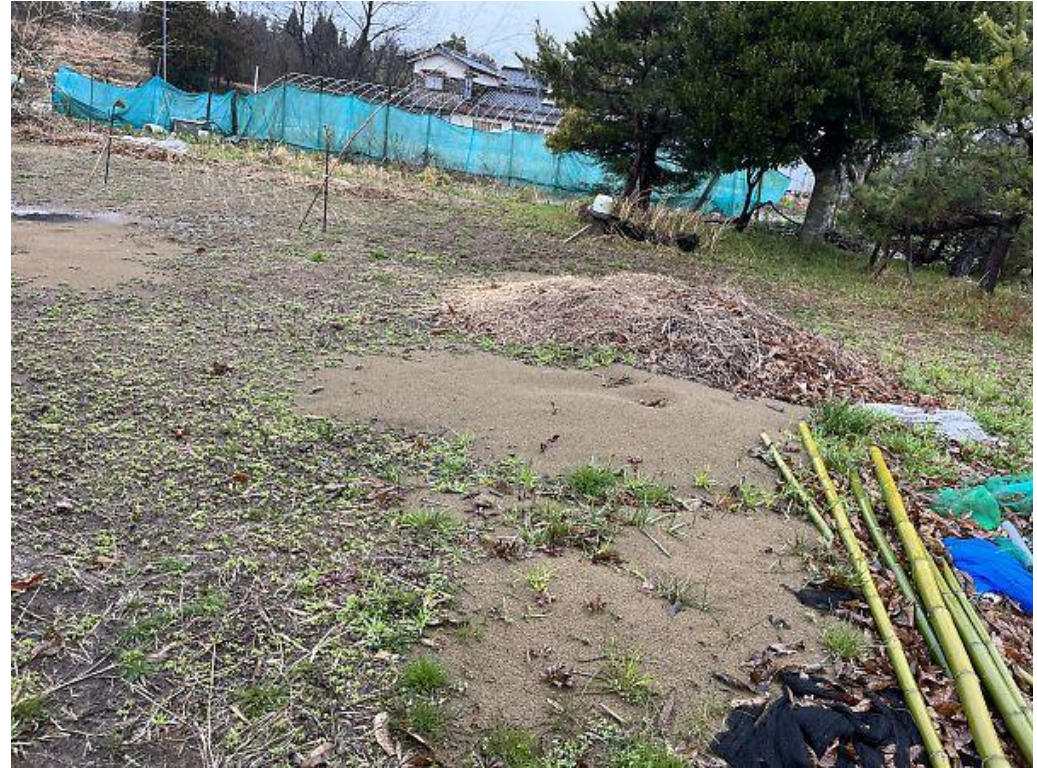
図6 かほく市内高松午39
(36.767075N, 136.730225E, 方位角7.3°)
2024年3月12日撮影

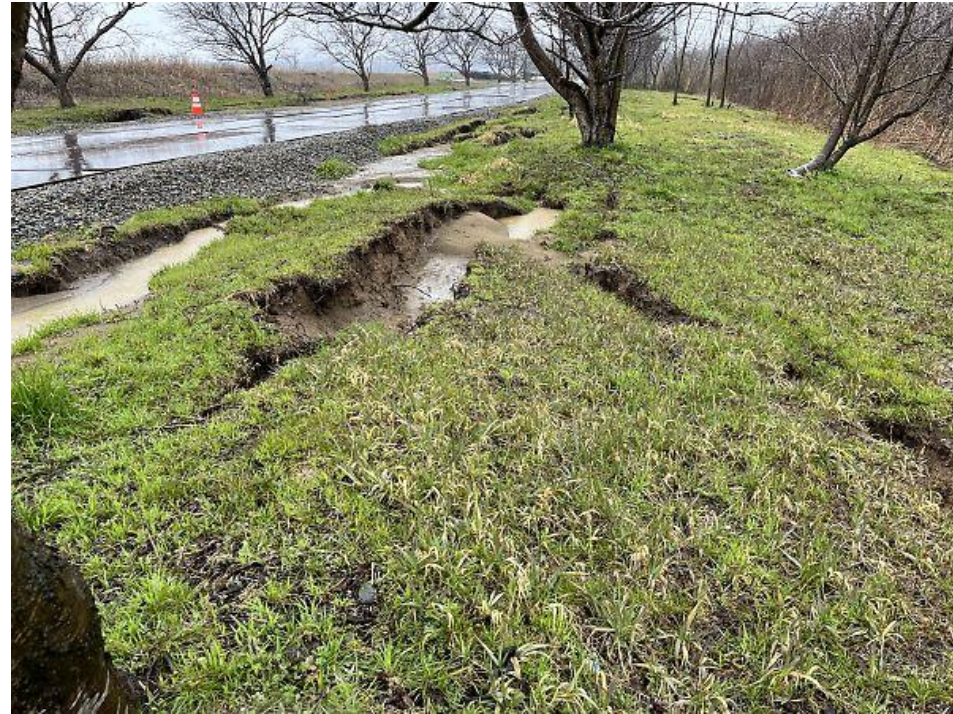
図8 内灘町湖西

写真の左手が河北潟、右手が河北潟干拓地。開口幅が1m近い地割れが多く見られ、地割れの中には噴砂が堆積していた。斜面が干拓地側に流動したと推測される。三角コーンが置いてある道路は、応急復旧しているものの凹凸が激しい。

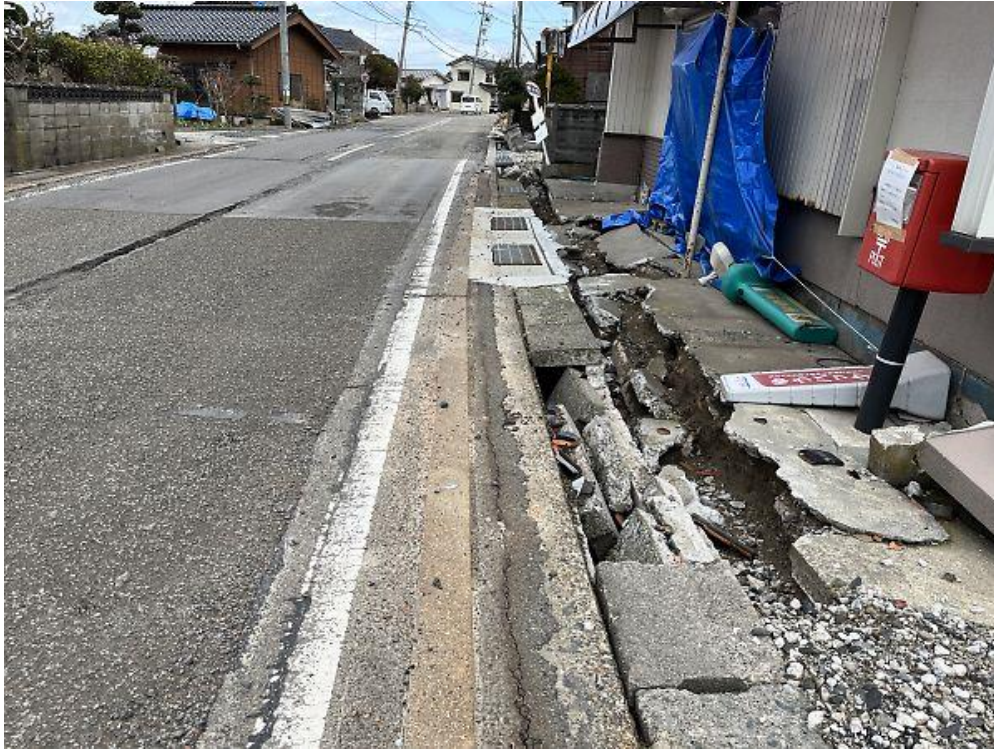
図10 珠洲市野々江町ホ1-2

内浦街道の海側の路肩には、排水溝と宅地の間に50cm程度の開きを生じており、大量の噴砂がたまっていた。図11ではブロック塀が落ち込んで大きく傾いている。街道は砂州の頂部を走っていることから、海岸に向かって側方流動が発生した可能性がある。

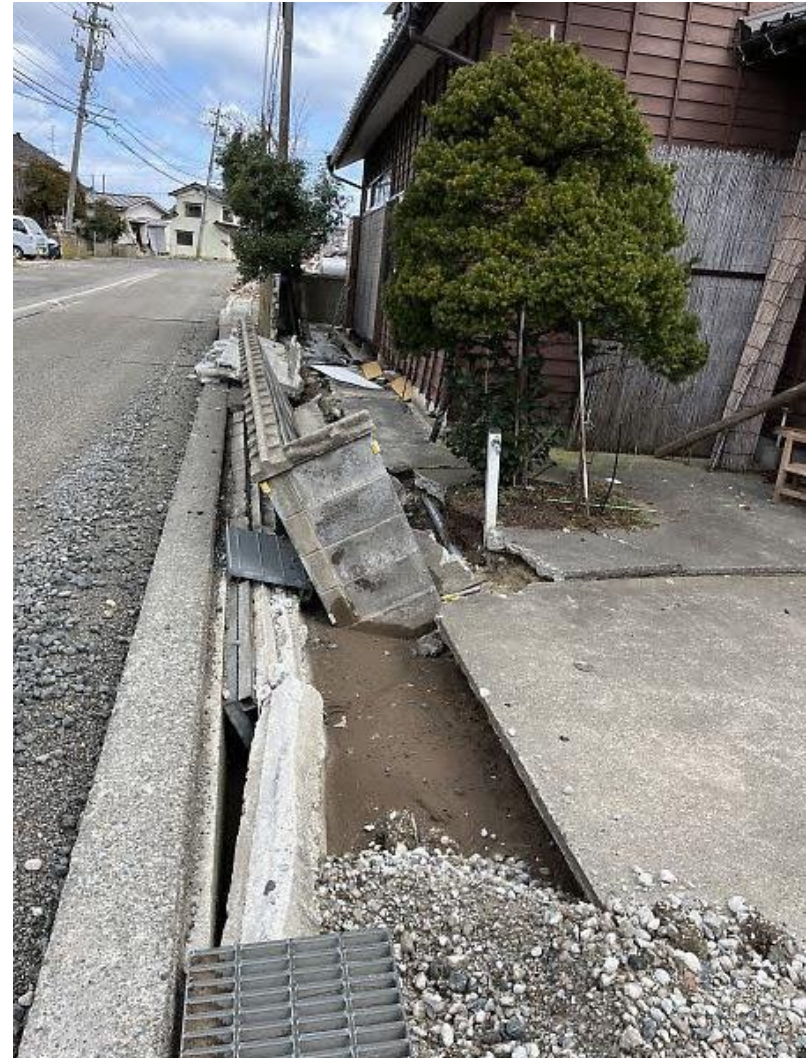
図11 珠洲市野々江町二

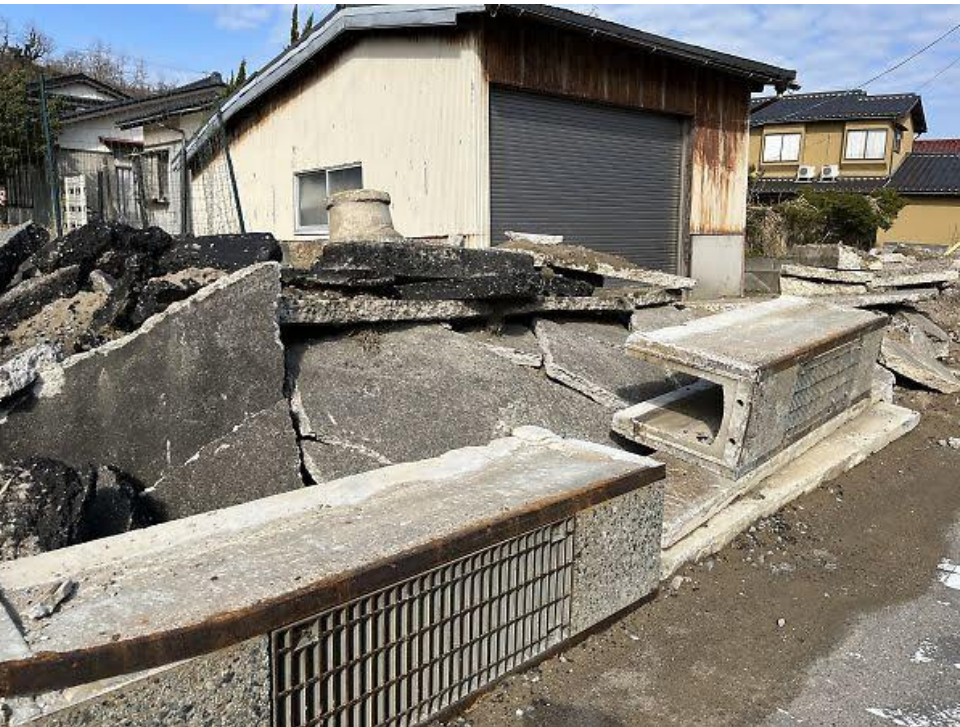
図12 内灘町西荒屋へ1-50
(36.676528N, 136.666900E, 方位角346.1123°)
2024年1月30日撮影

図12: 左手奥が砂丘、右手前が県道。地盤が倉庫もろとも大きく持ち上がり、県道との境界に埋設されていた側溝が飛び出している。地震前の状況を図13に示す。

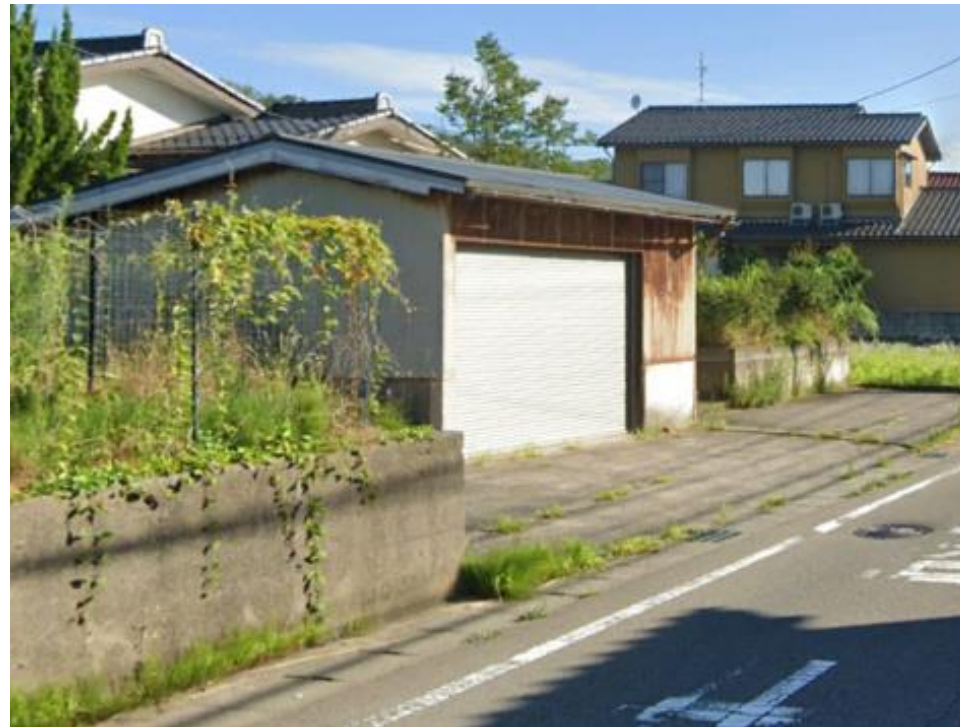
図13 図12の地震前の状況
(2023/8ストリートビュー)

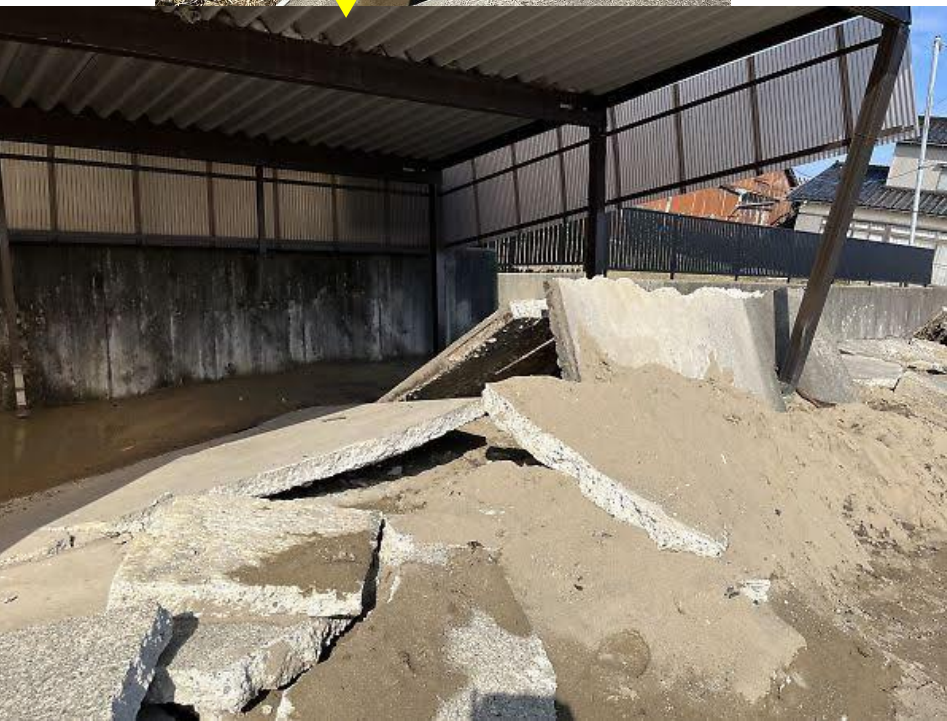
図14 内灘町西荒屋イ5-1
(36.675956N, 136.666319E, 方位角345.3423°)
2024年1月30日撮影

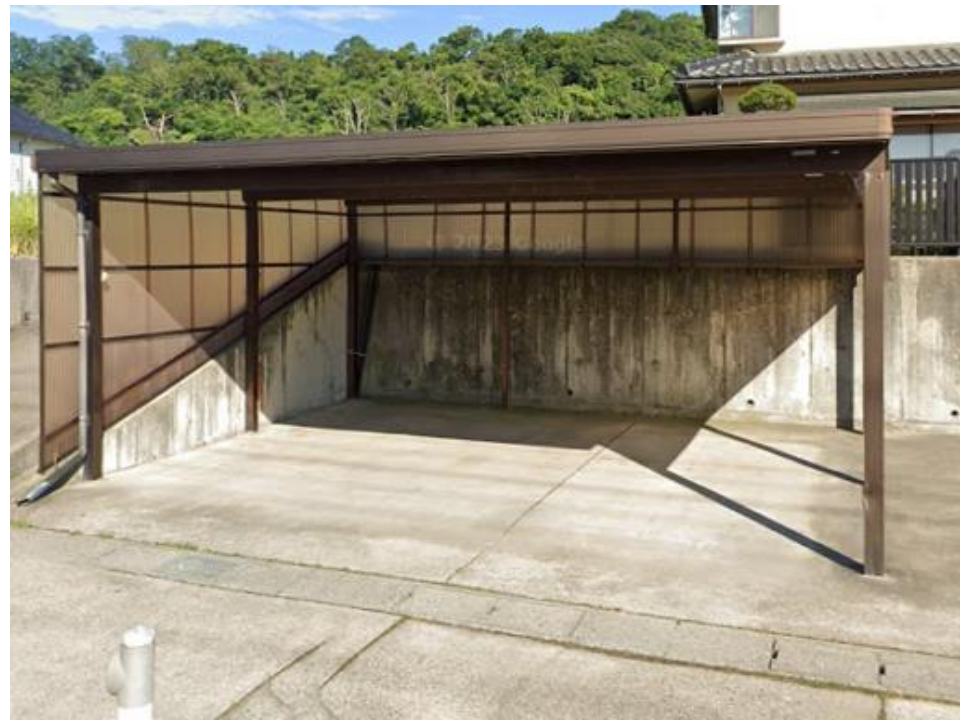
図15 左の写真のガレージの地震前の状況
(2023/8ストリートビュー)

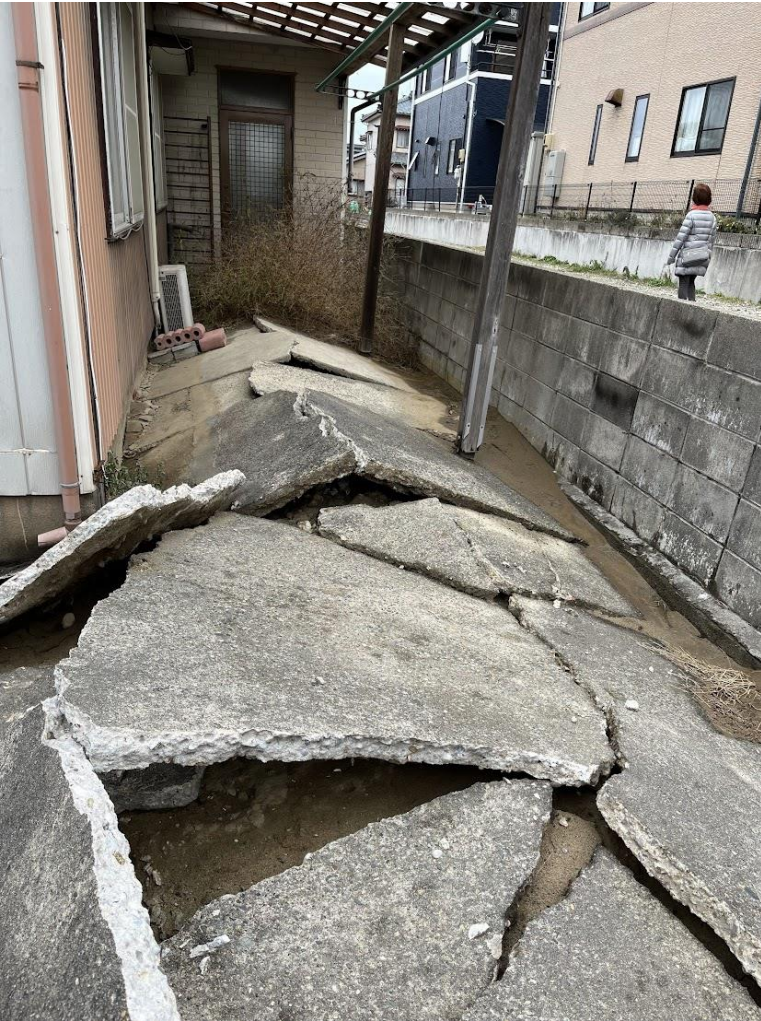
図16 新潟市西区善久1033-5
(37.861172N, 139.015458E, 方向角9.0°)

善久地区は、信濃川の旧河道で、ときめき地区の上流に位置する。1964年新潟地震では全域で液状化しているが、当時は大部分が水田であった。国土地理院の空中写真で確認すると、1970年代より宅地化が進み、現在では新潟市のベッドタウンとなっている。

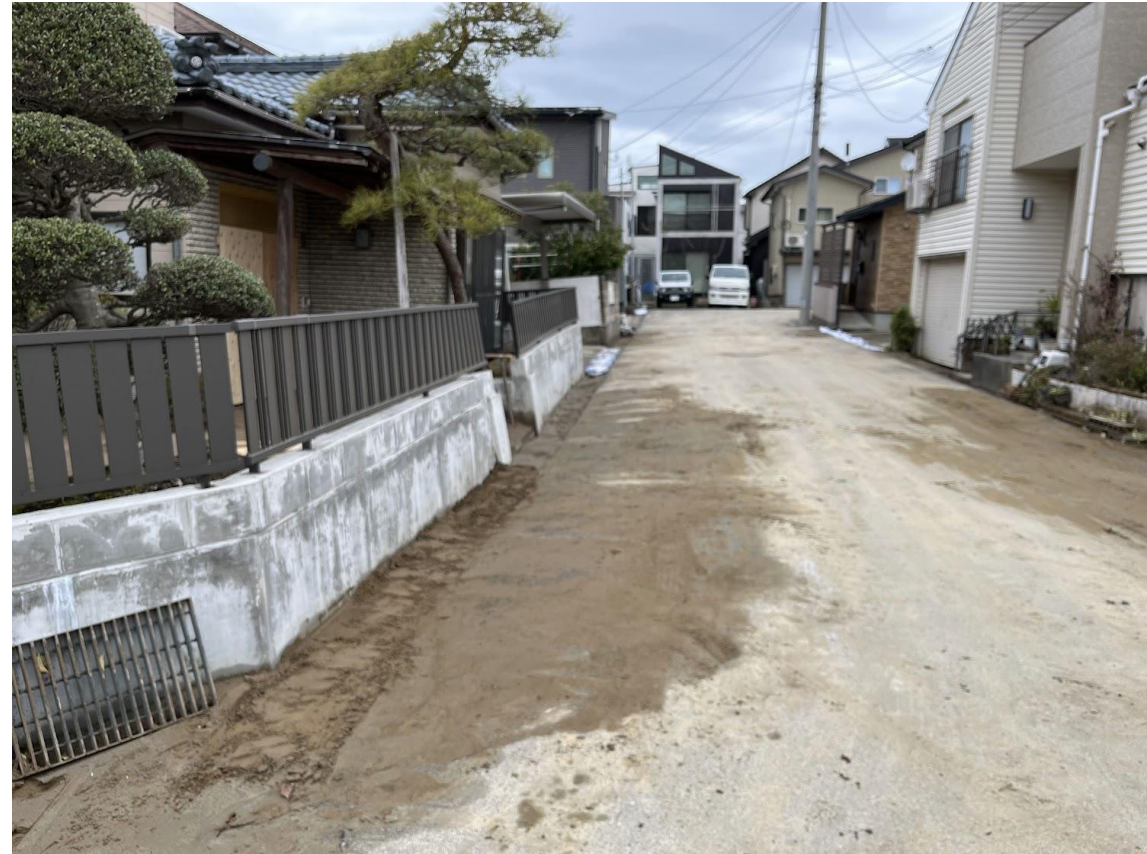
図17 新潟市西区善久459-29
(37.855981N, 139.012908E, 方向角359.3°)
2024年1月19日撮影
