令和6年能登半島地震被害とその調査から学ぶ
～地震防災に向けた発信・蓄積・教育・技術伝承～

2007年(Mw6.7)と2024年(Mw7.5) 二つの能登半島地震

—地震被害調査で得た知見・教訓はどう反映されるのか?—

小長井 一男

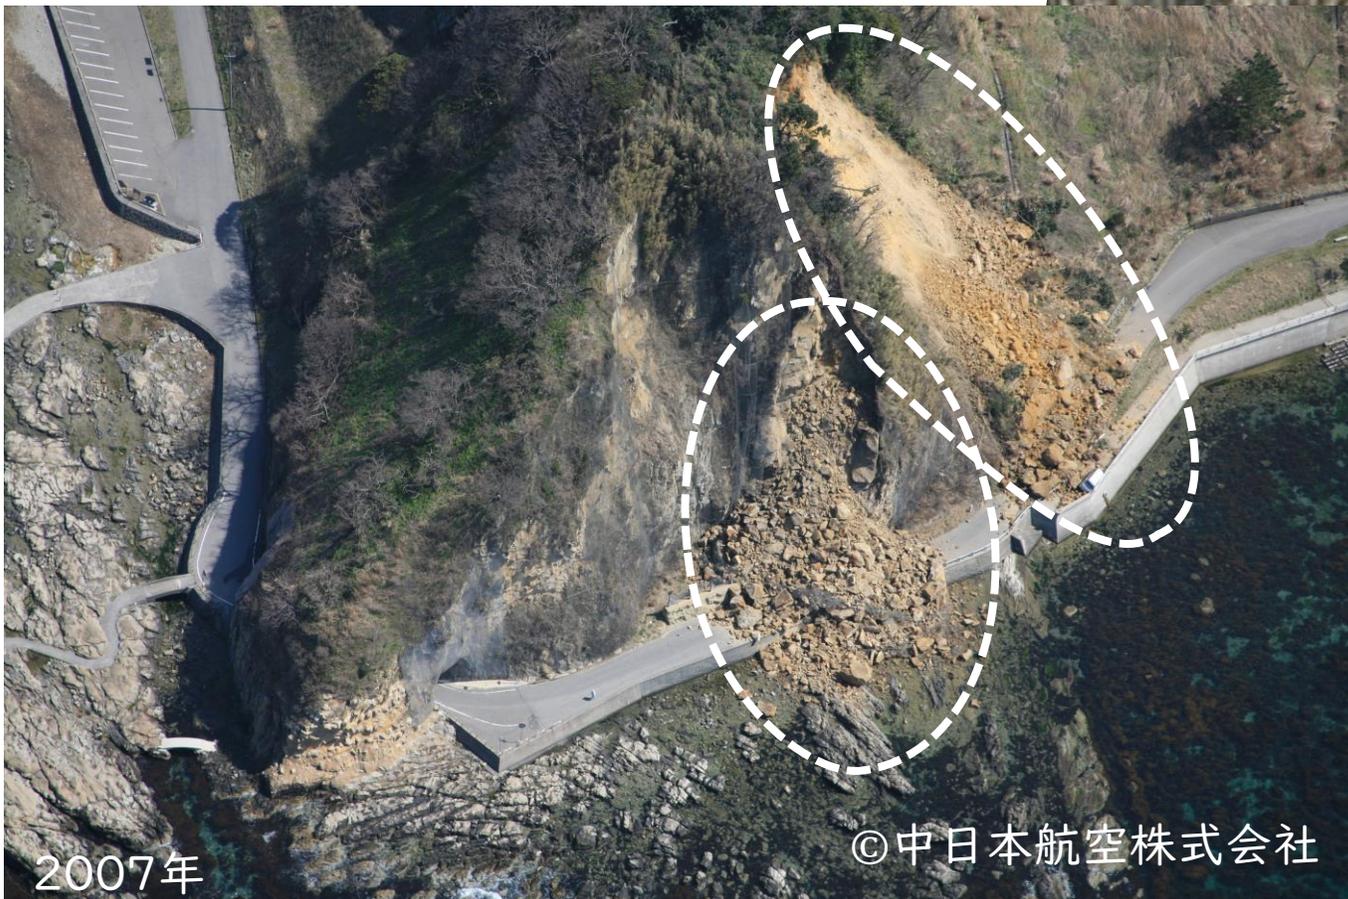
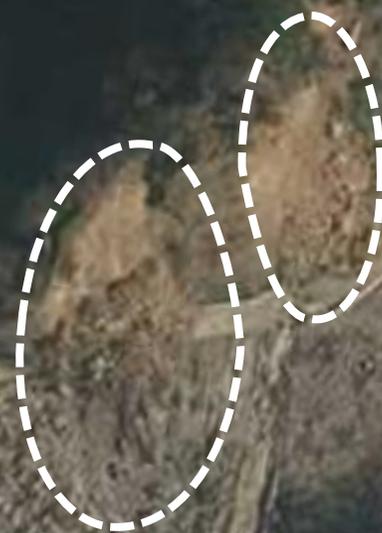
輪島市 輪島港付近

ほぼ同じ場所で類似の被害

空中写真の比較

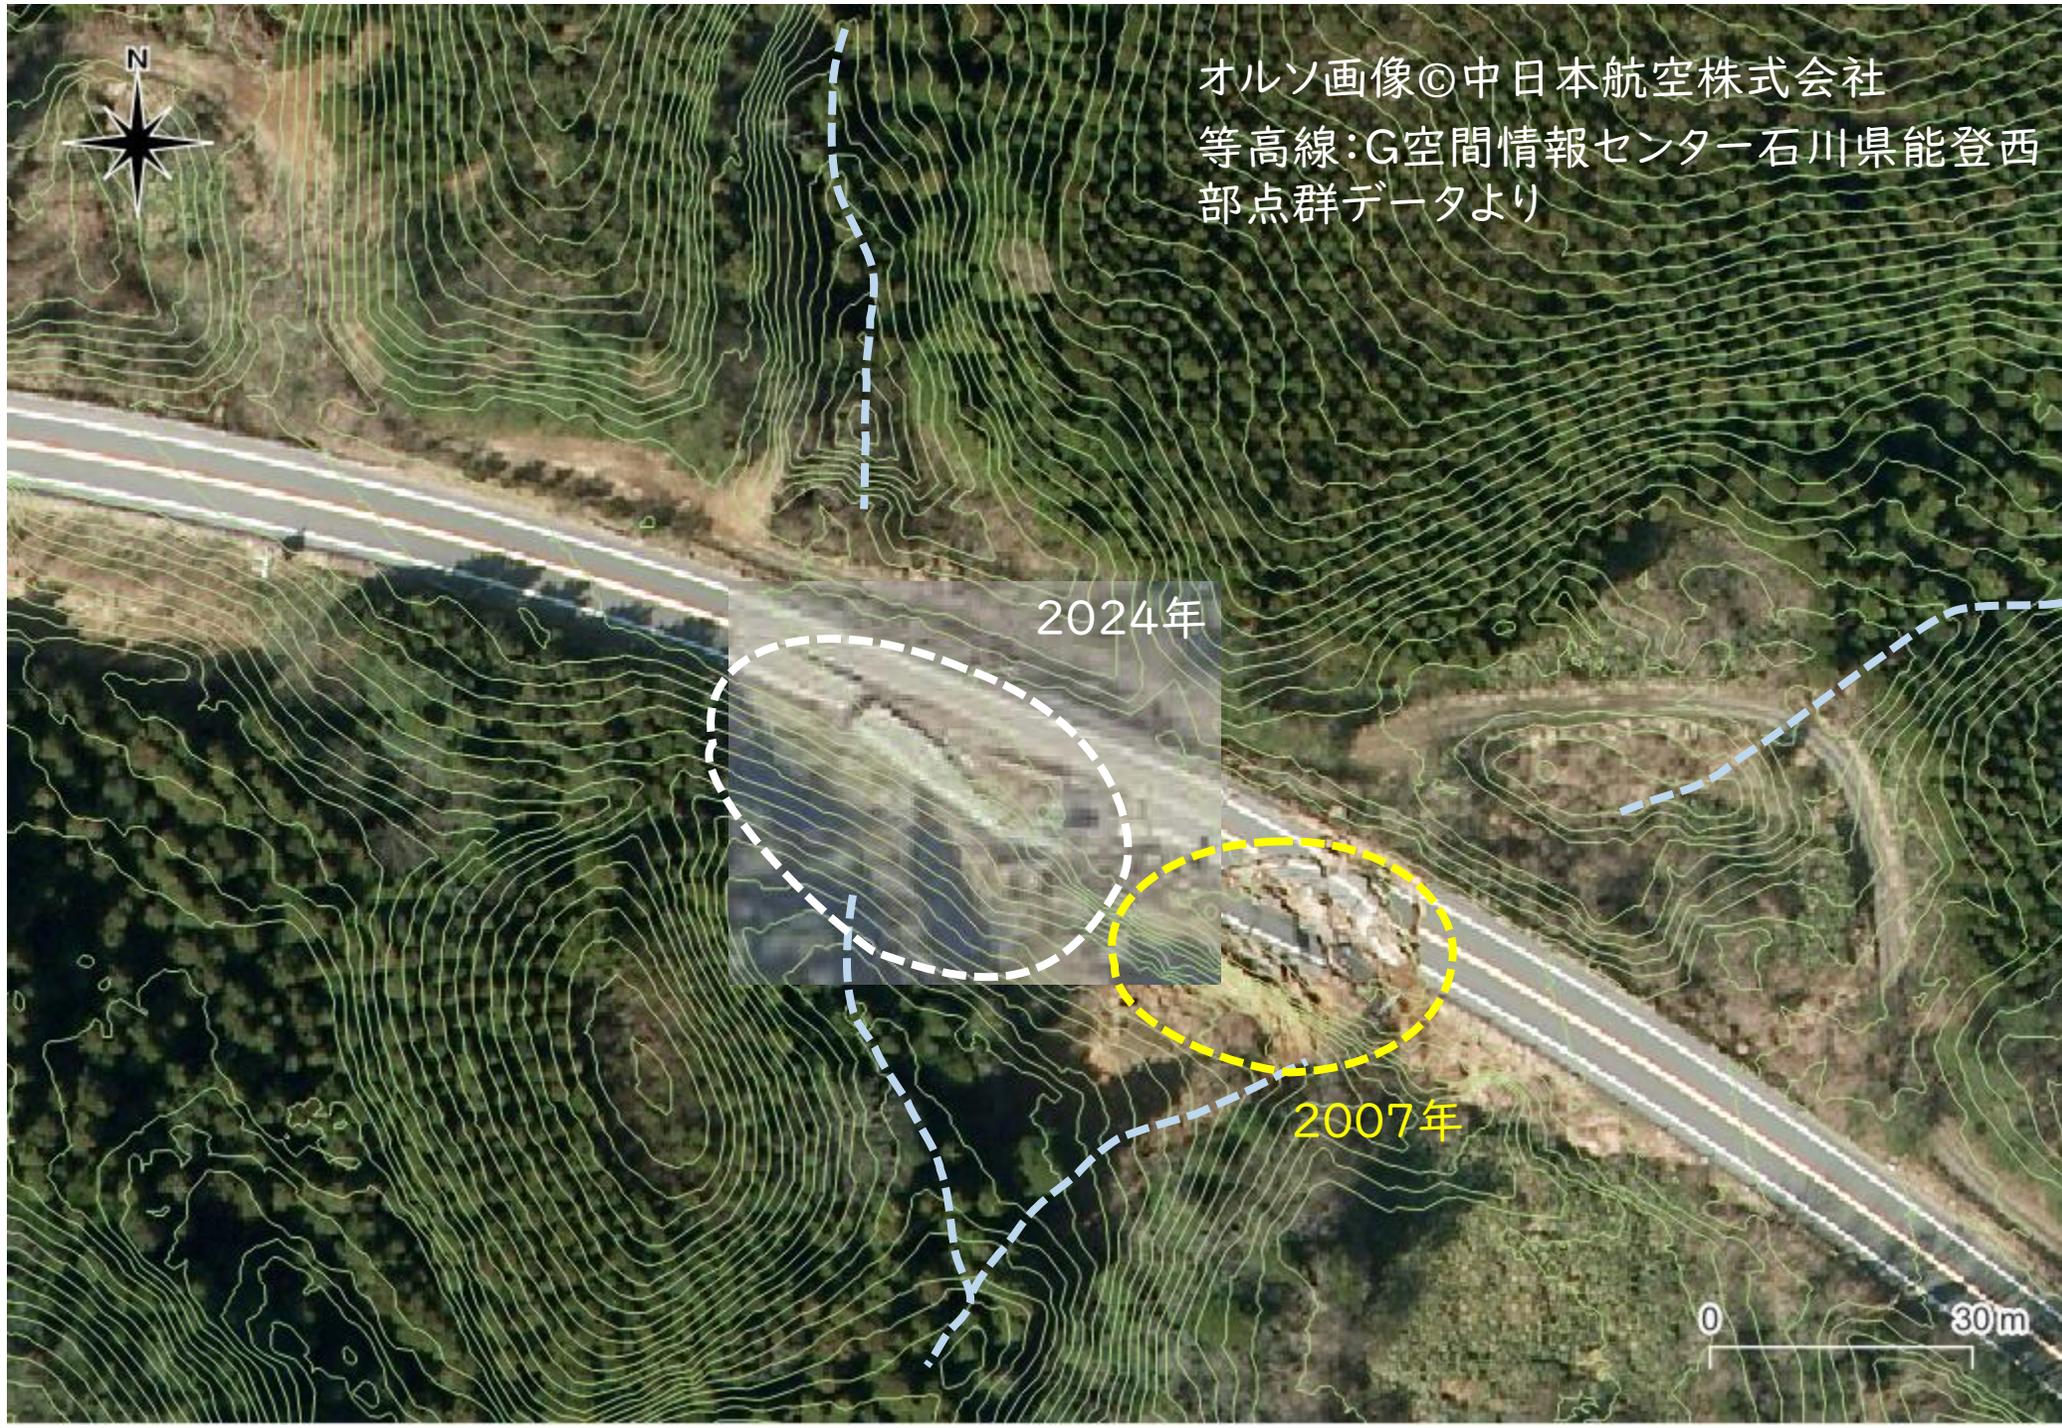
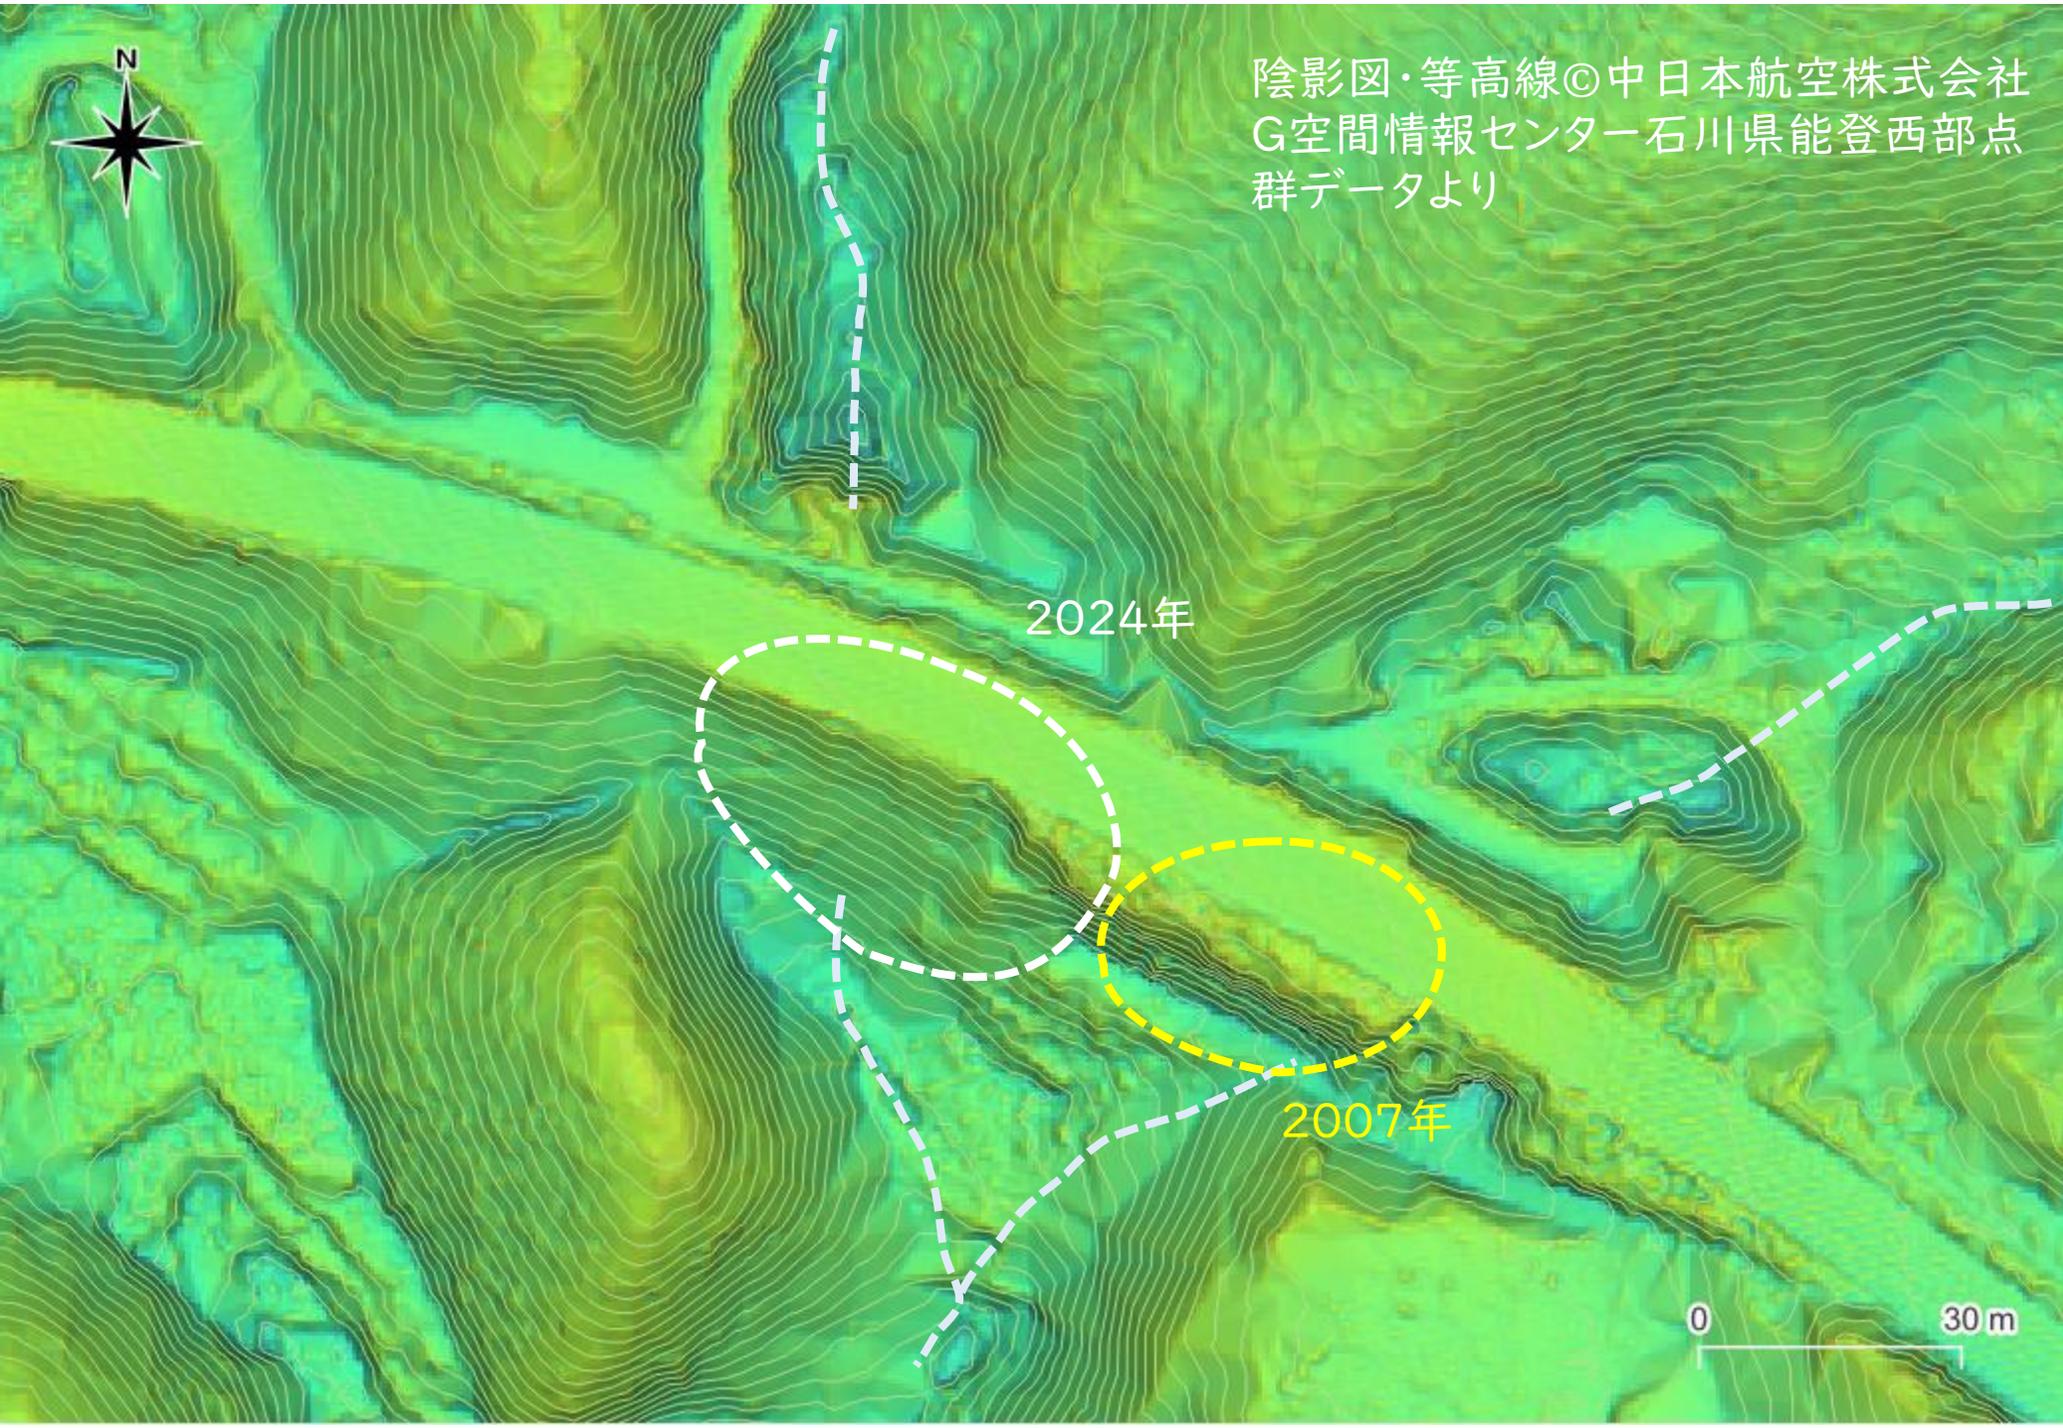
滑り残った部分が滑る

- ほぼ同じ場所で類似の被害が繰り返された：滑り残った部分が滑る

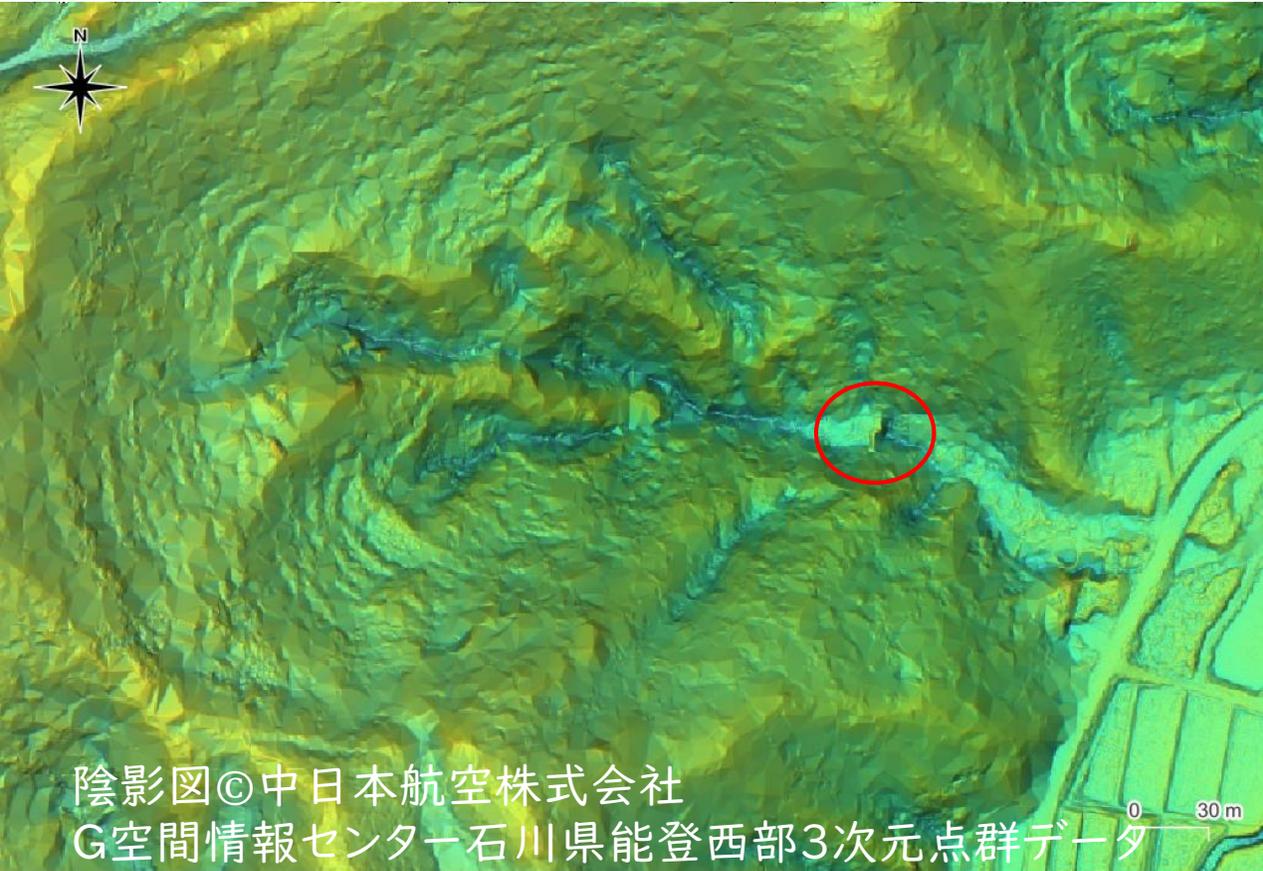
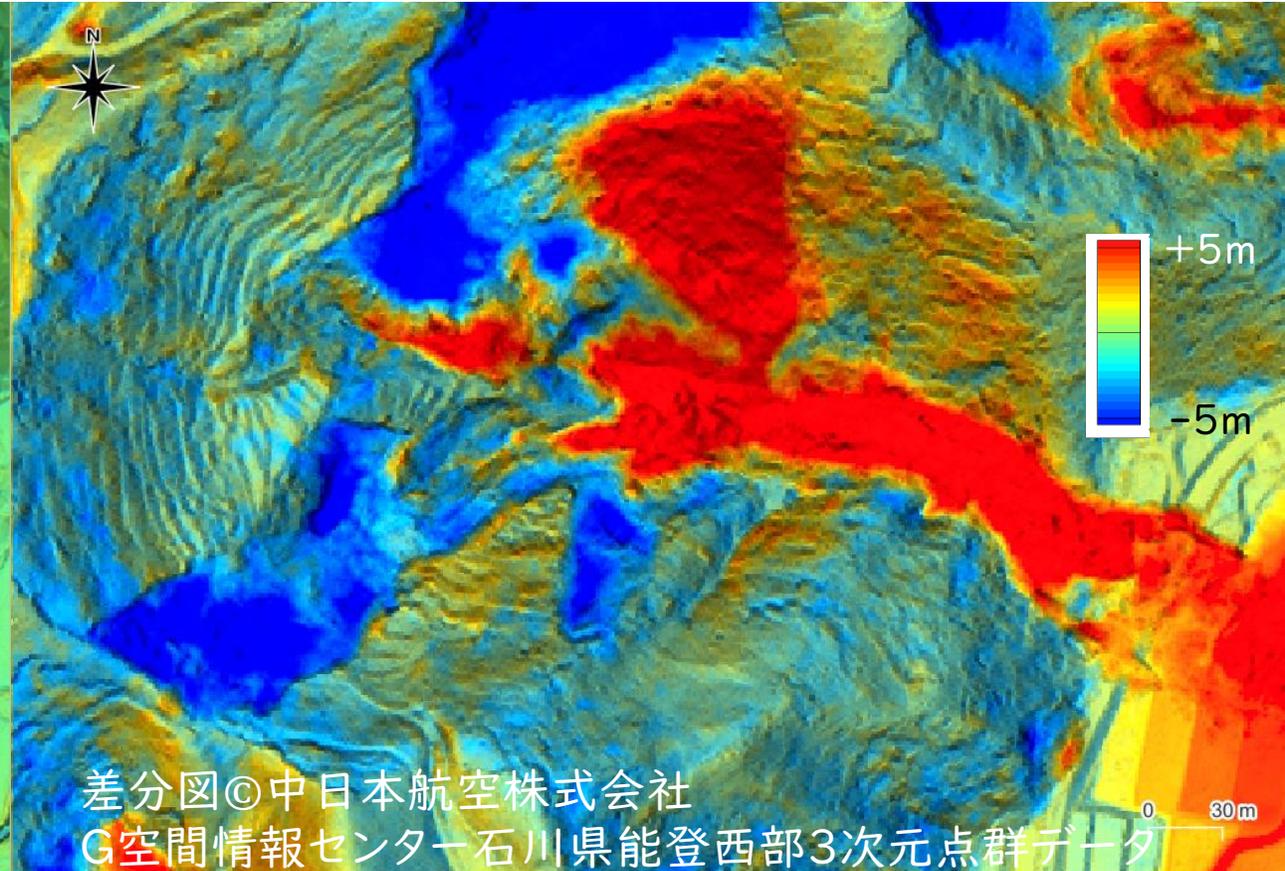
地震前

地震後

註:地震でこの付近の地盤は南西方向に移動、また隆起しているが、それらの影響は補正していない。

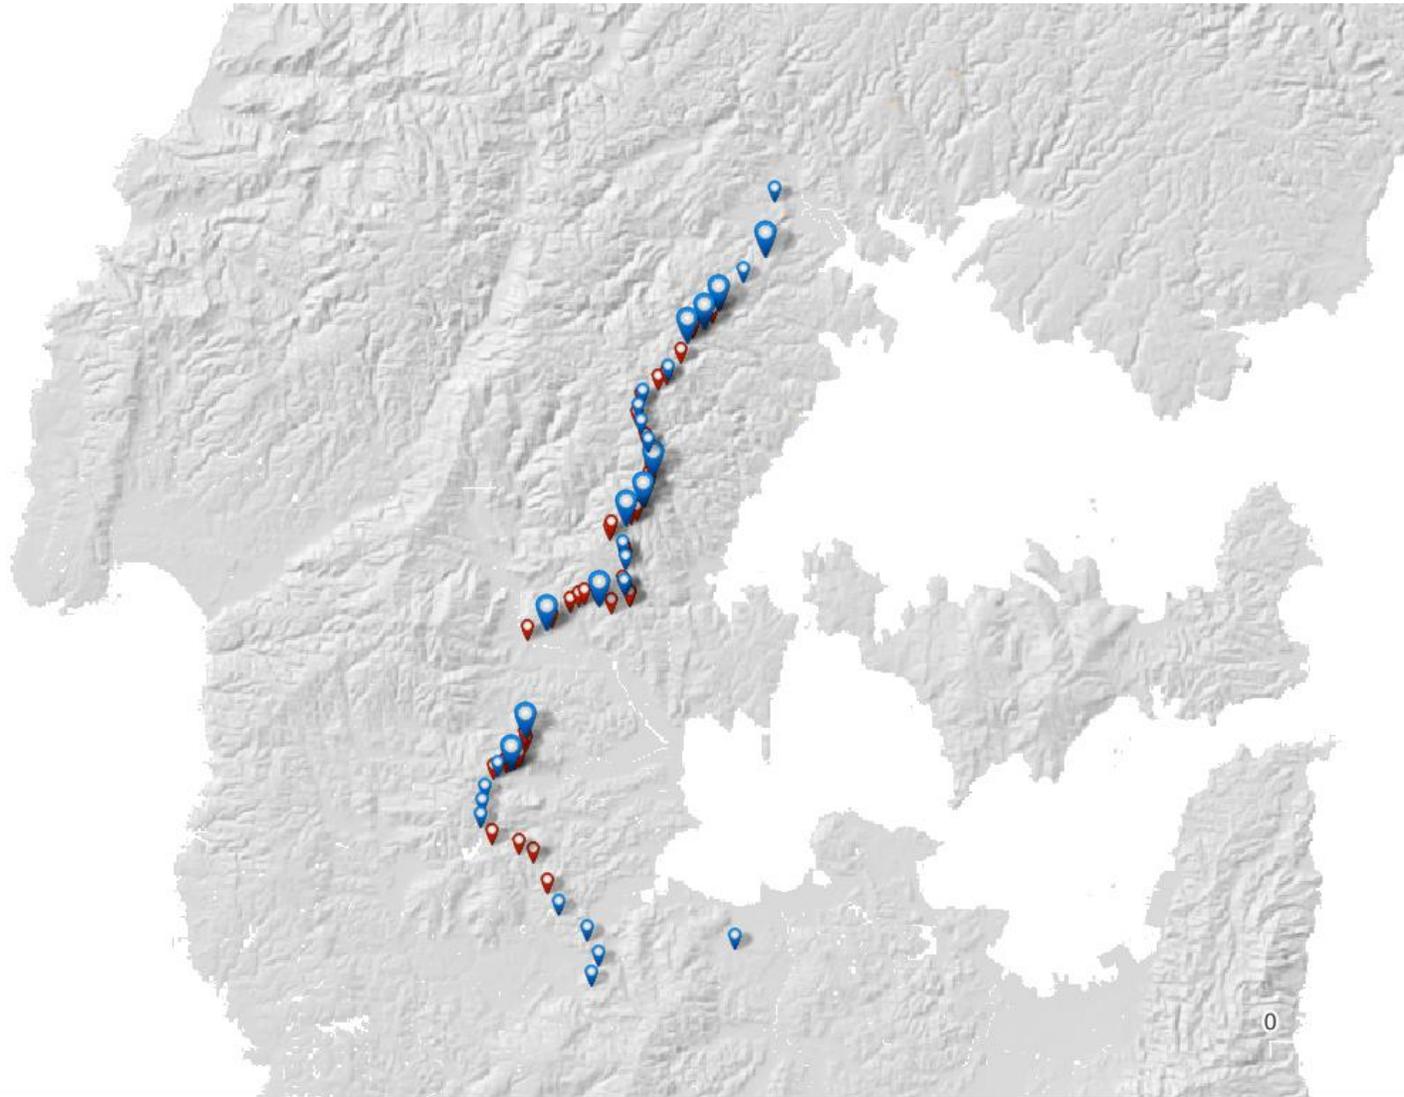
能登・里山道路の被害箇所

大規模崩落箇所(11箇所)
-

被災箇所(53箇所)

被災箇所

小長井がGPSでマークした箇所(2023.03.04)

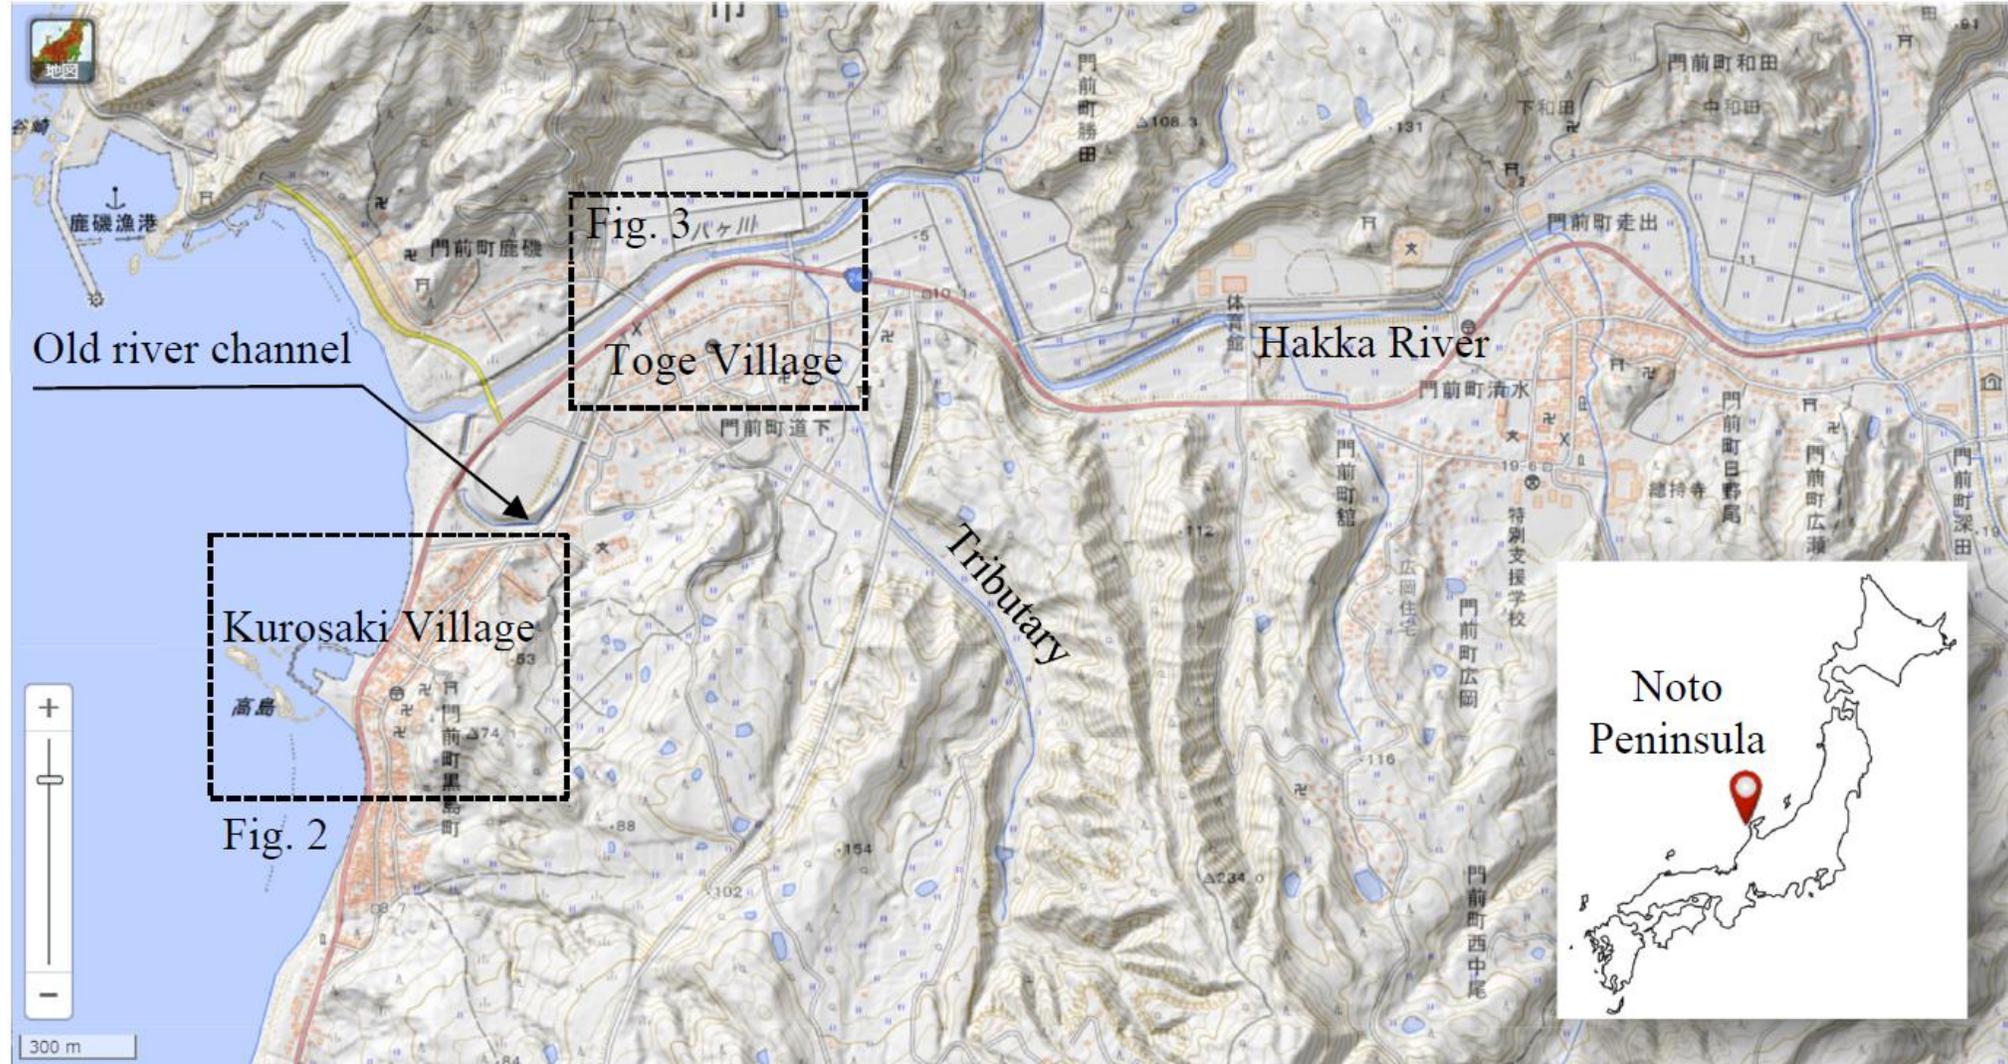
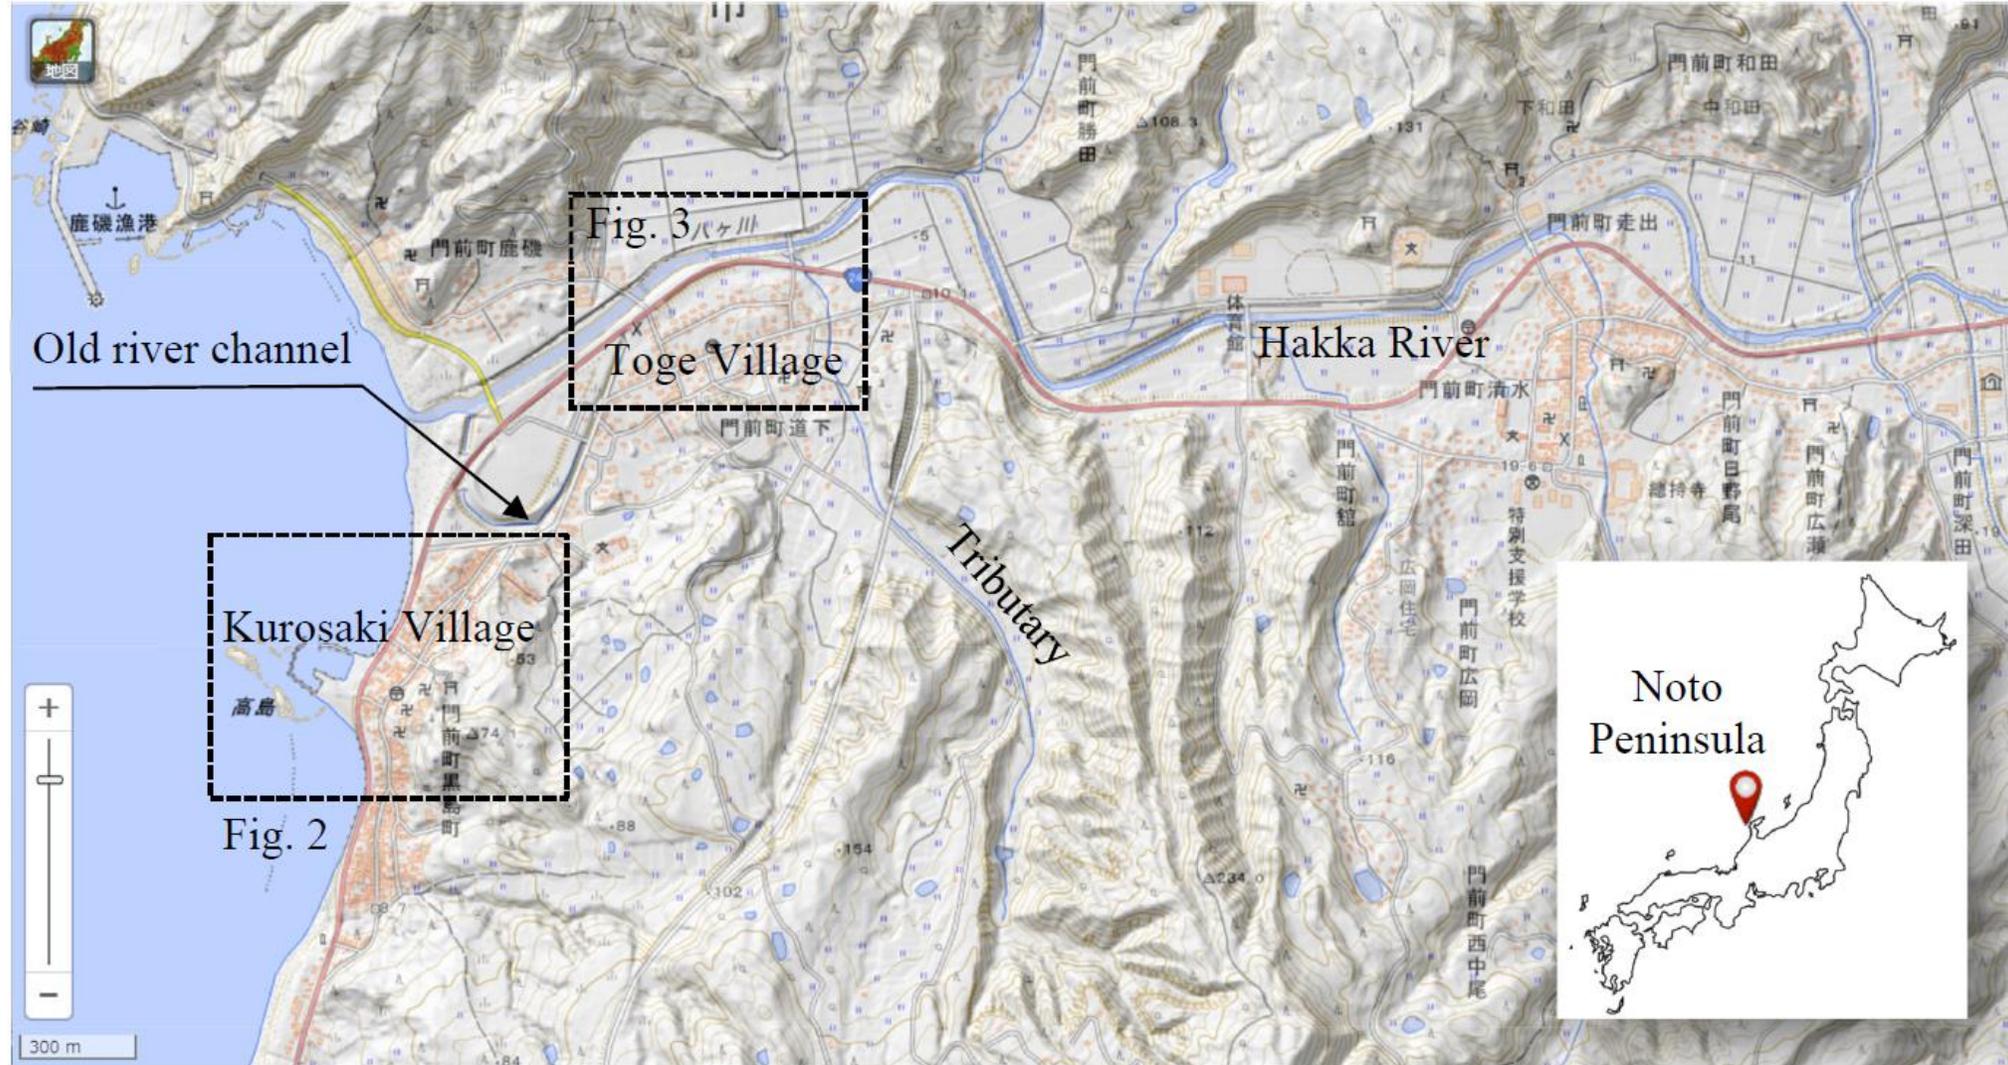
門前町道下付近

平地でも類似の地盤変形

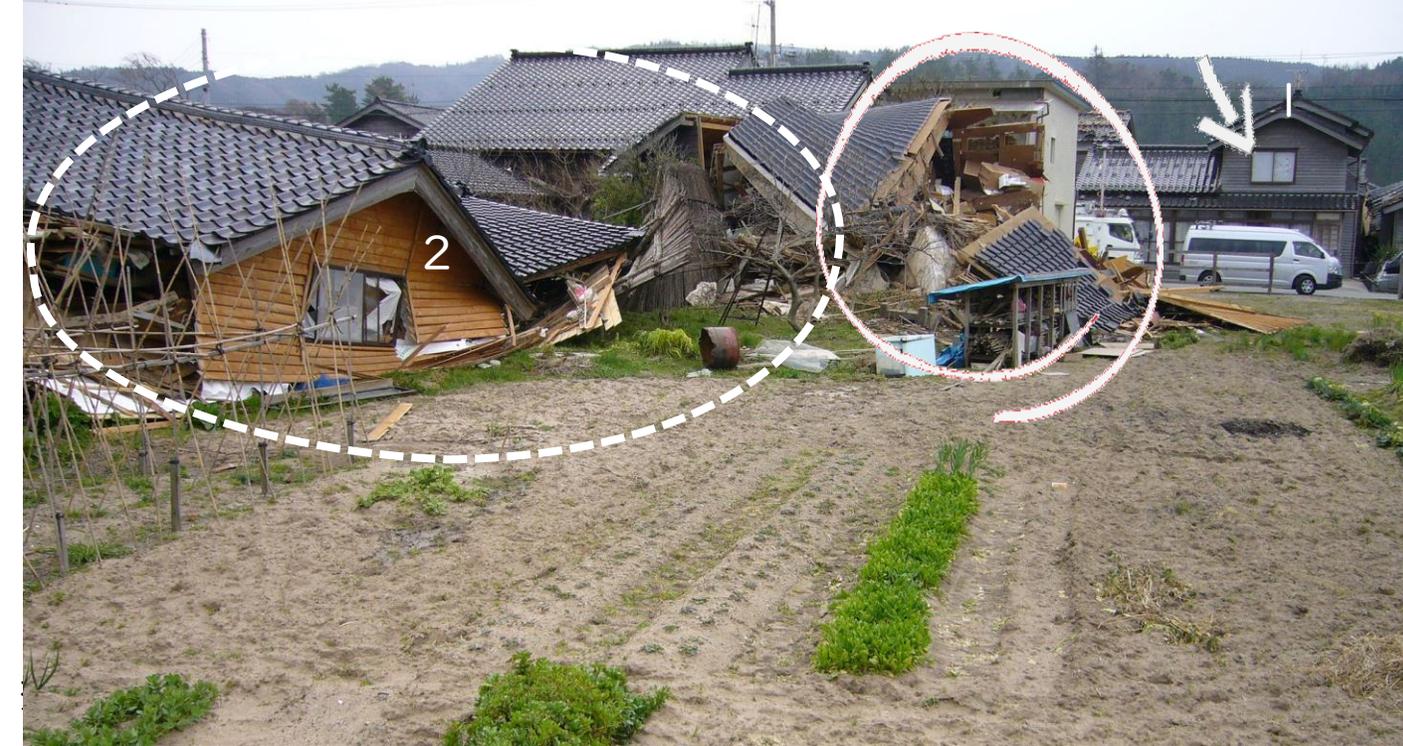
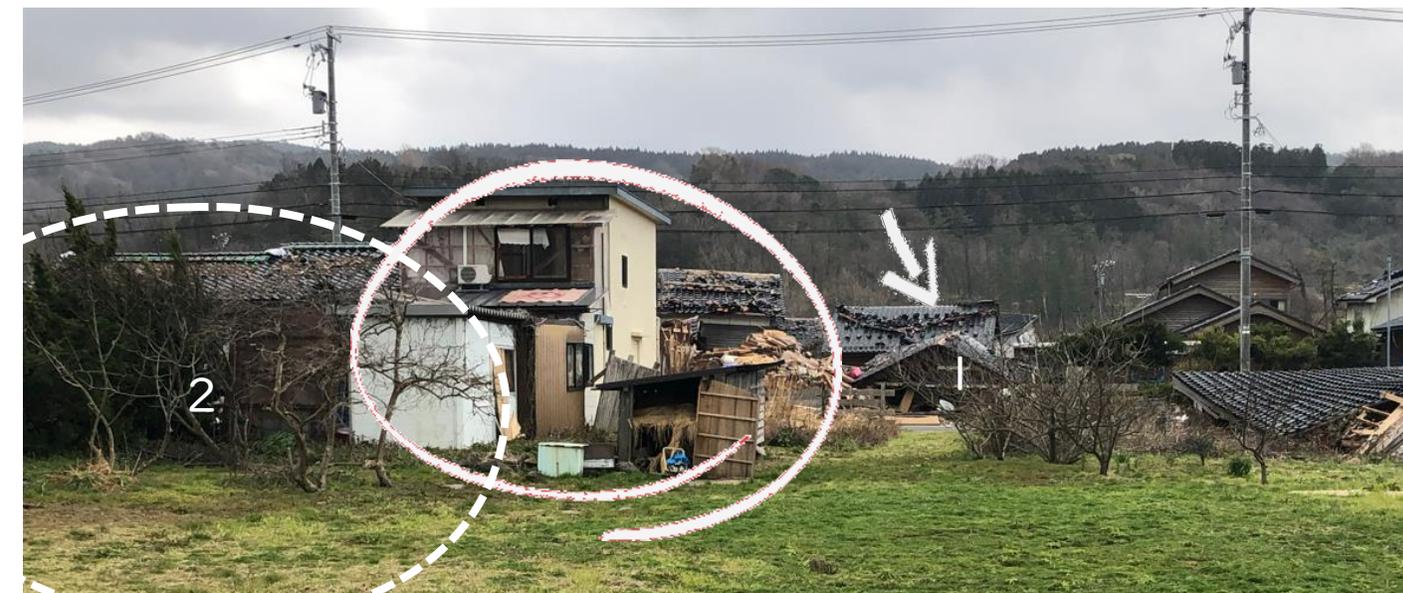
扇状地上の門前町 道下 (もんぜんまちとうげ)

1. 2007年に無事だった家屋が倒壊
2. 2007年に全壊した家屋のあった場所が空地になっている

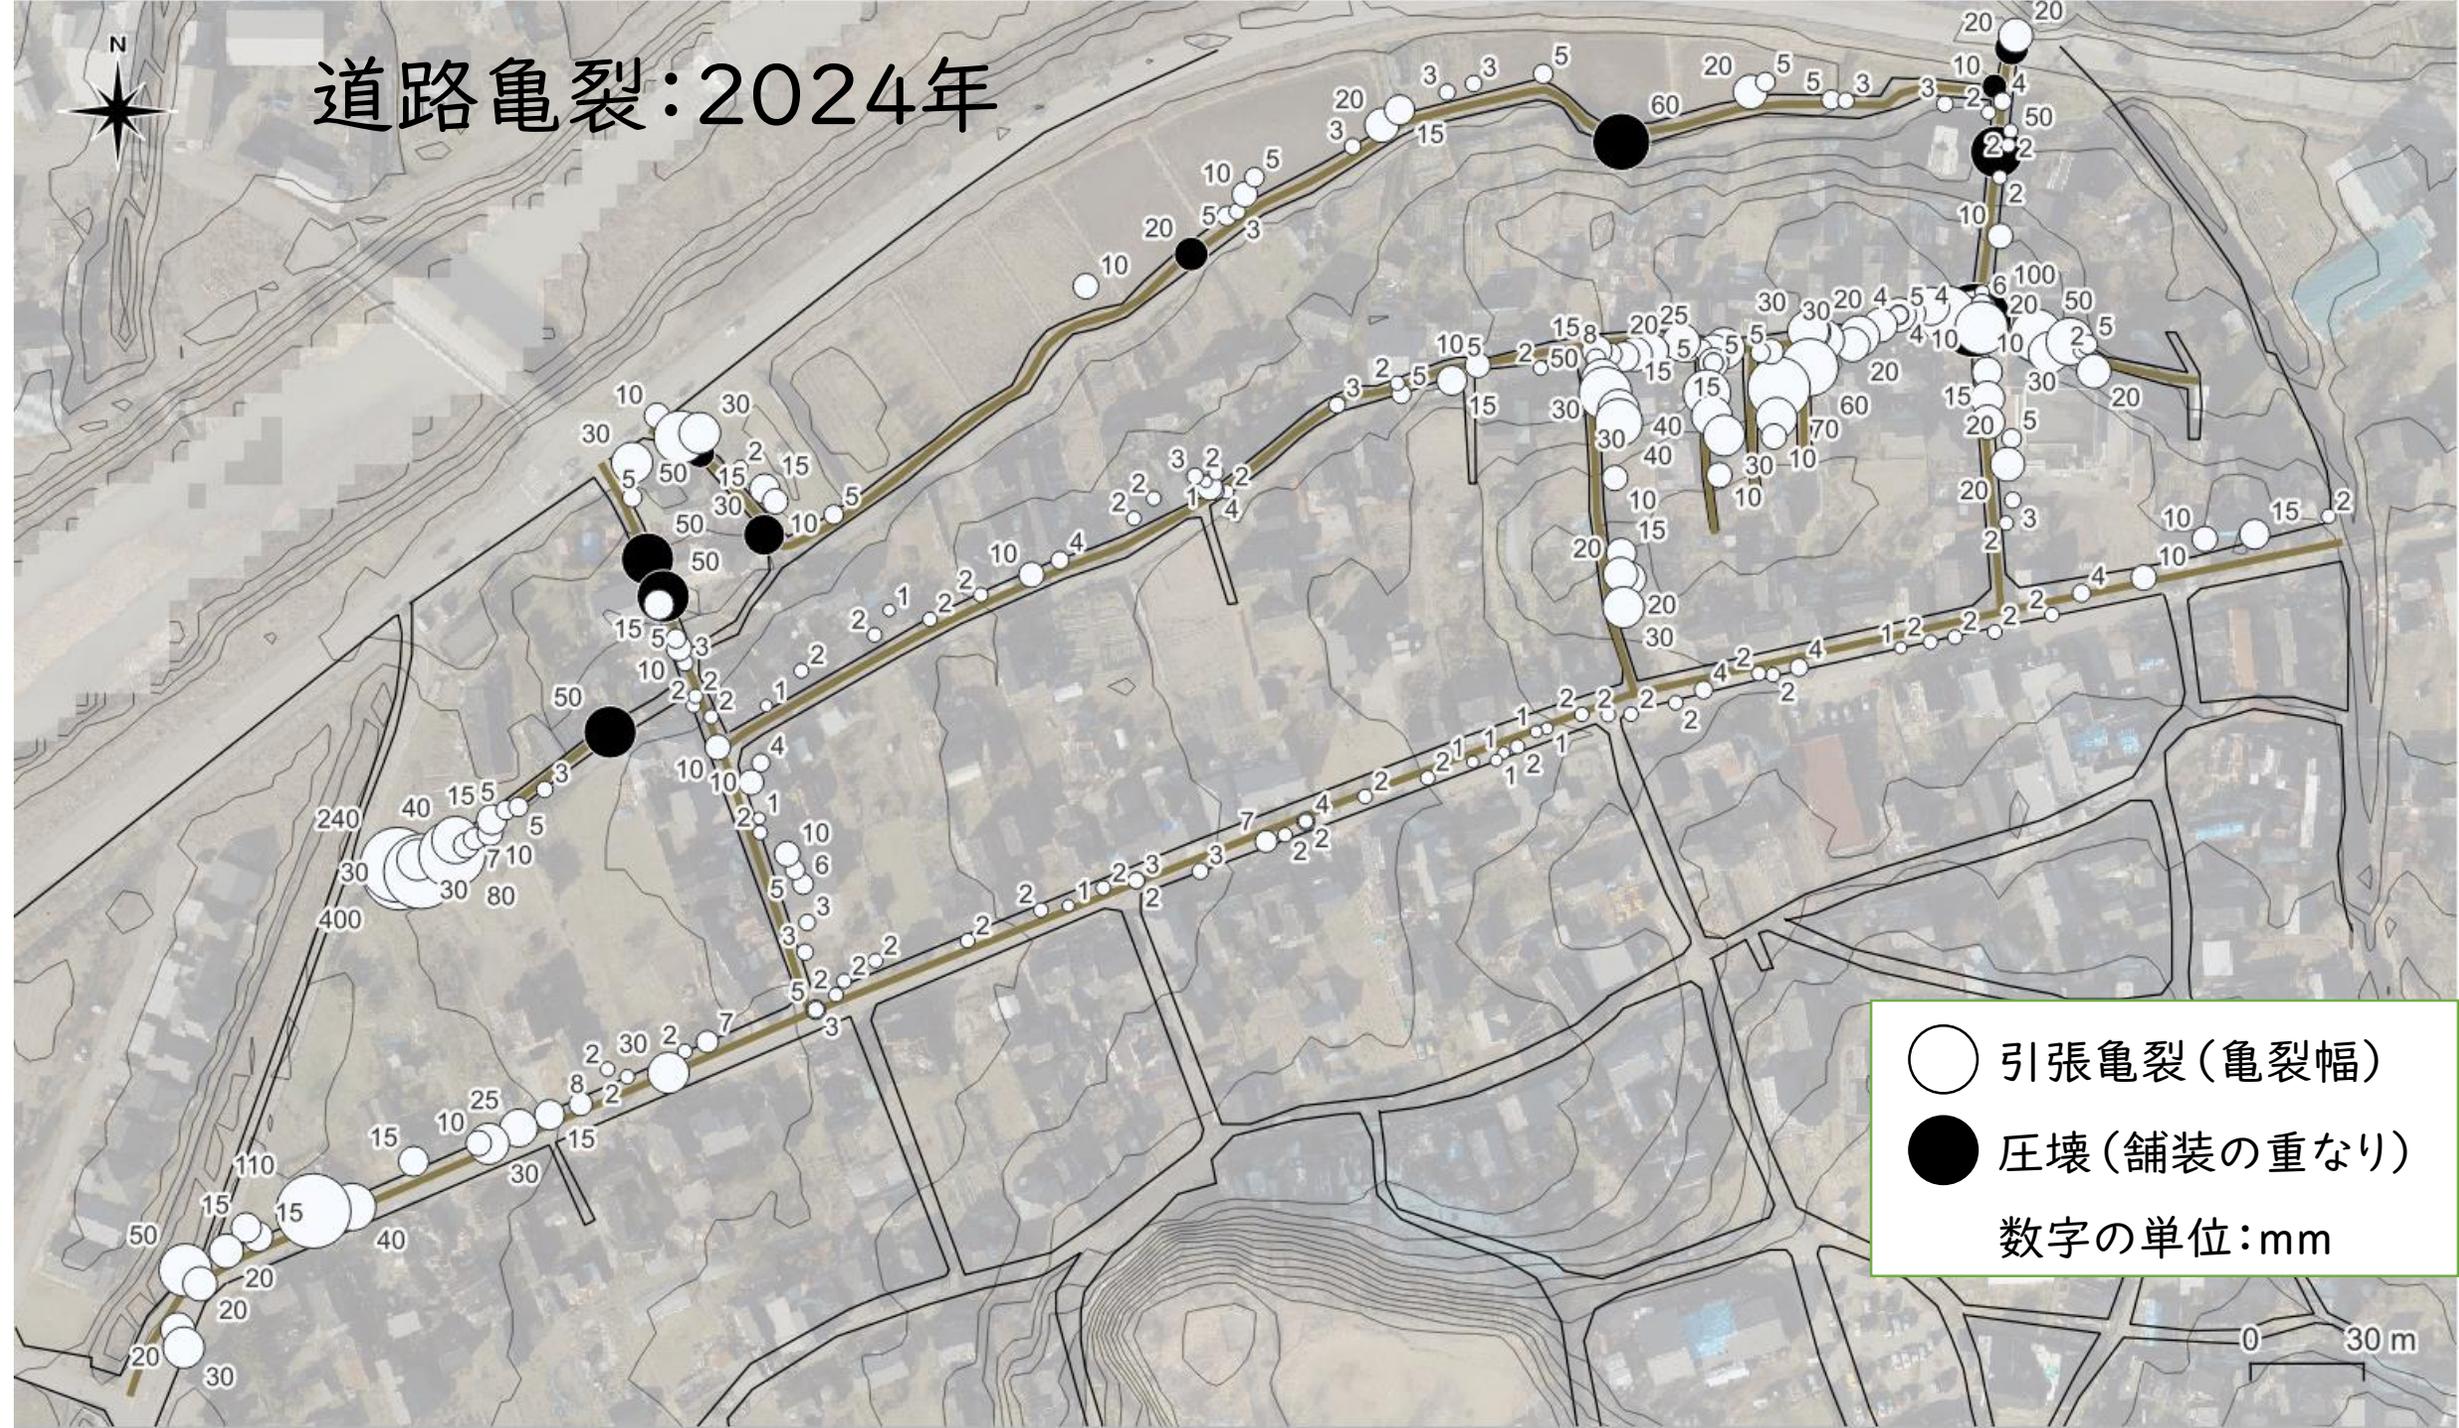
道路亀裂:2024年

○ 引張亀裂(亀裂幅)
● 圧壊(舗装の重なり)
数字の単位:mm
