令和6年能登半島地震被害とその調査から学ぶ
～地震防災に向けた発信・蓄積・教育・技術伝承～

2007年(Mw6.7)と2024年(Mw7.5) 二つの能登半島地震

—地震被害調査で得た知見・教訓はどう反映されるのか?—

小長井 一男

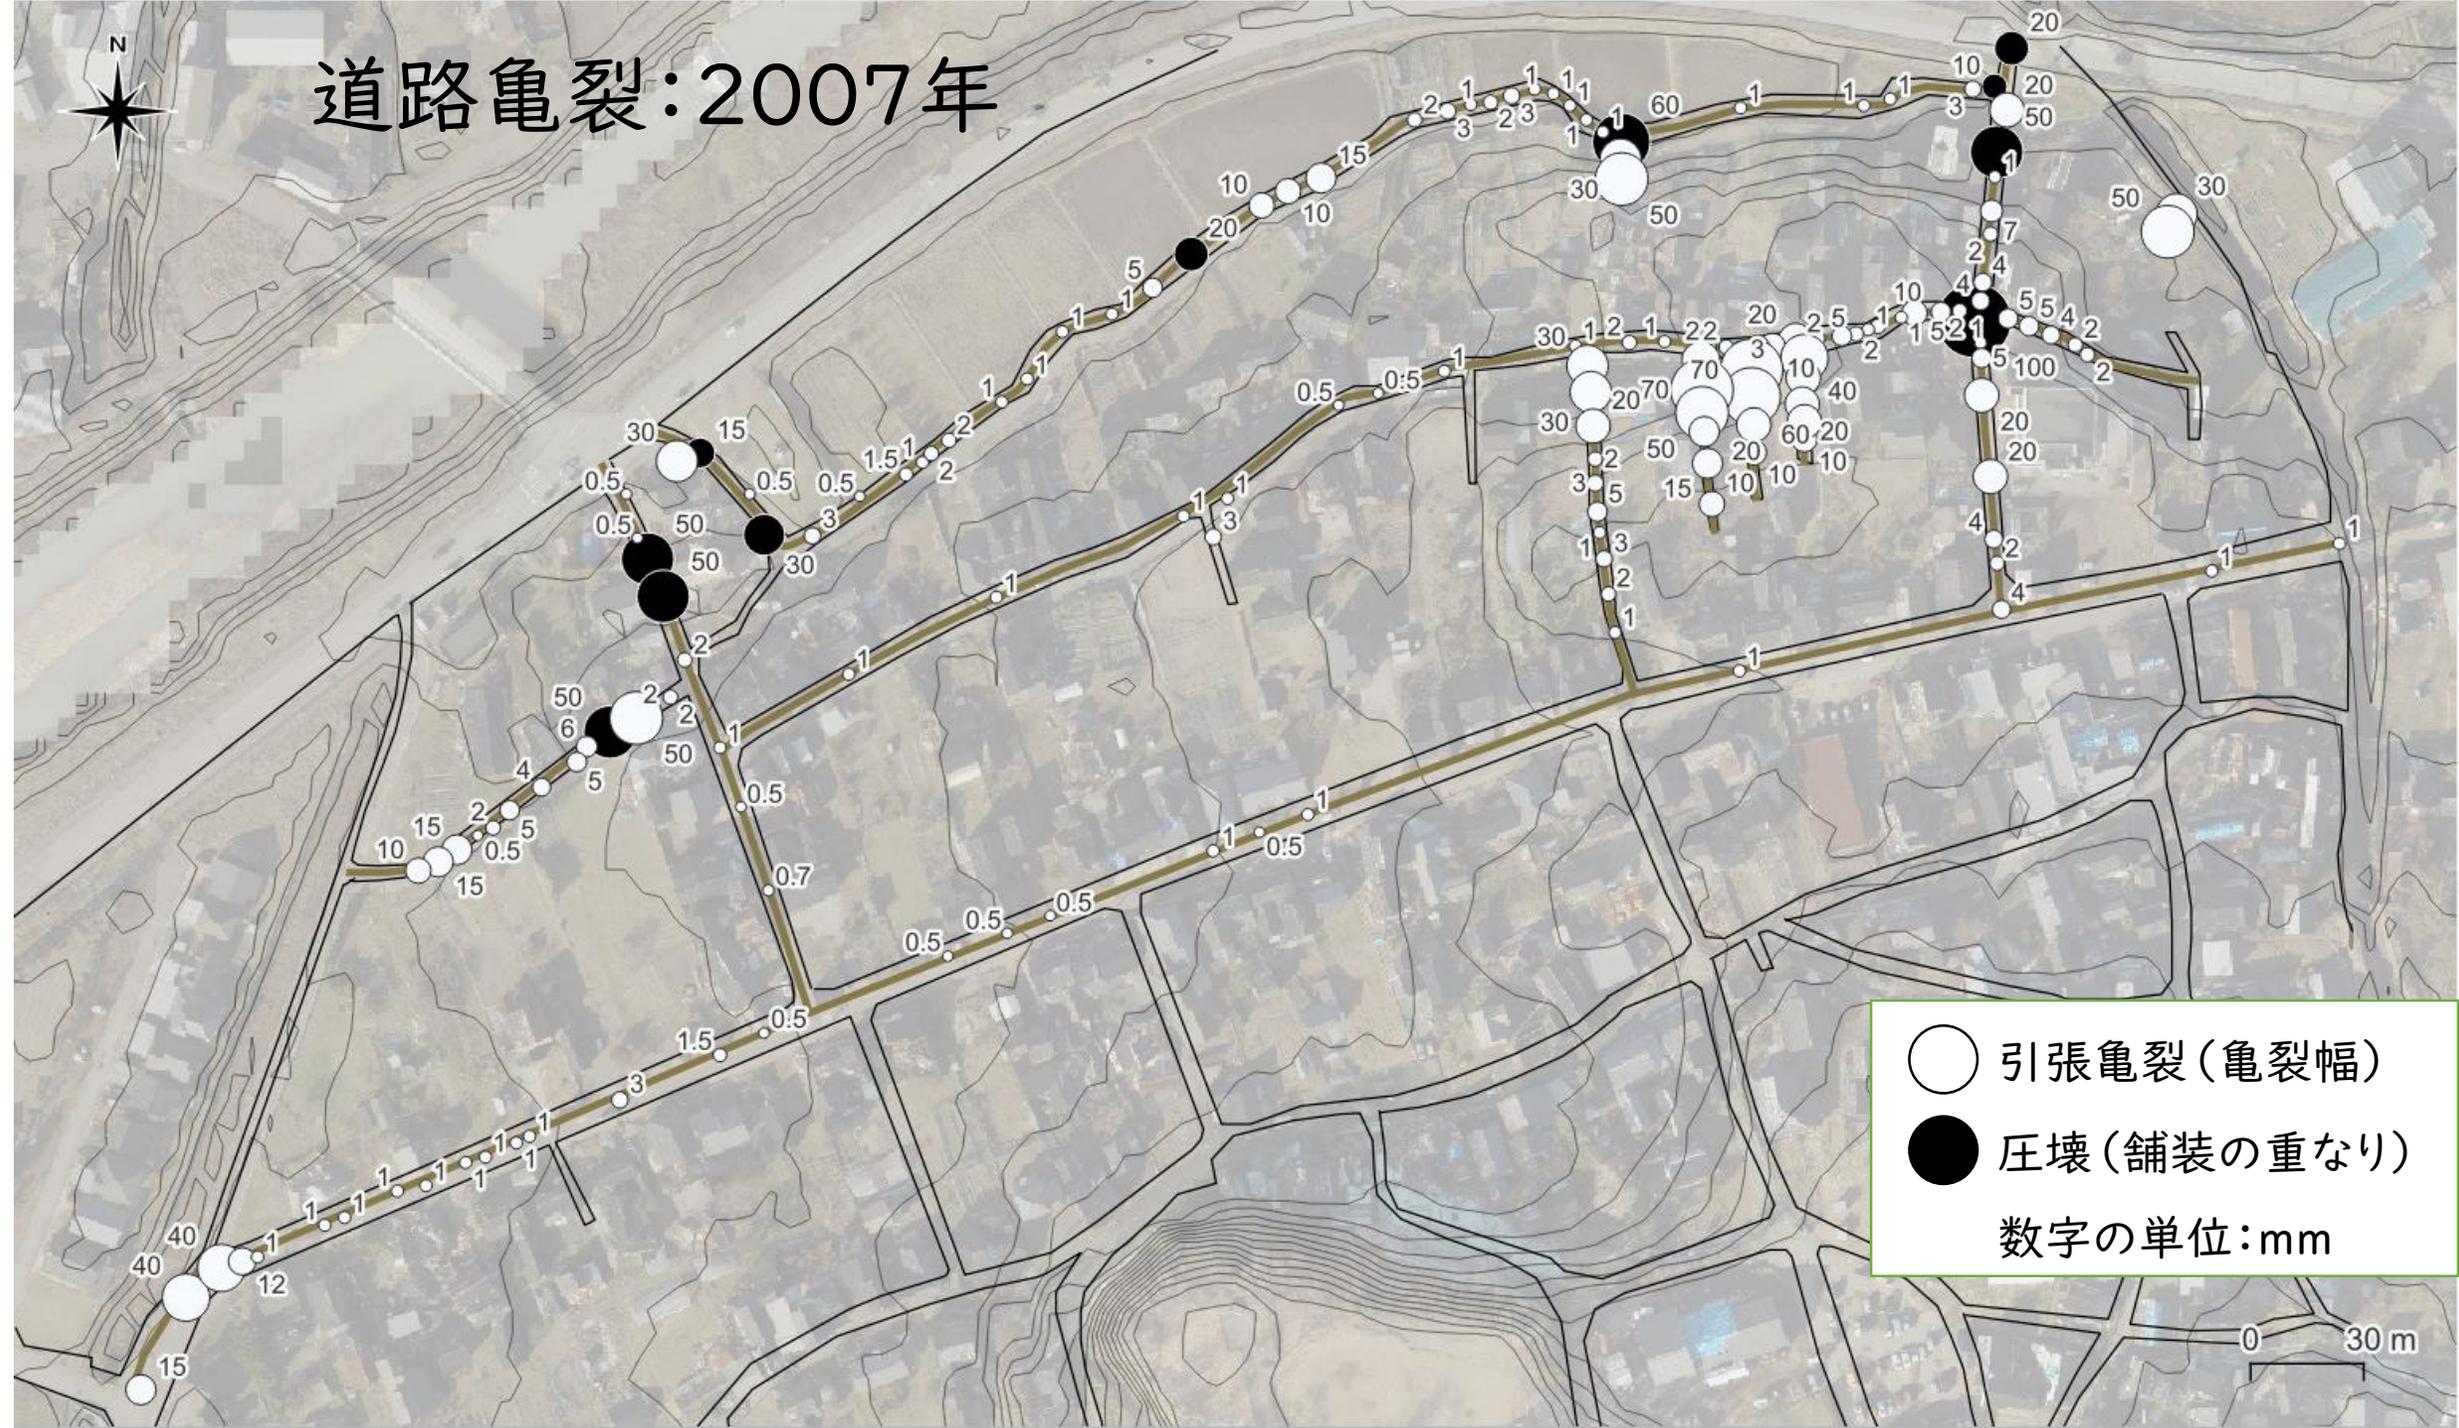
道路亀裂:2007年

○ 引張亀裂 (亀裂幅)
● 圧壊 (舗装の重なり)
数字の単位: mm

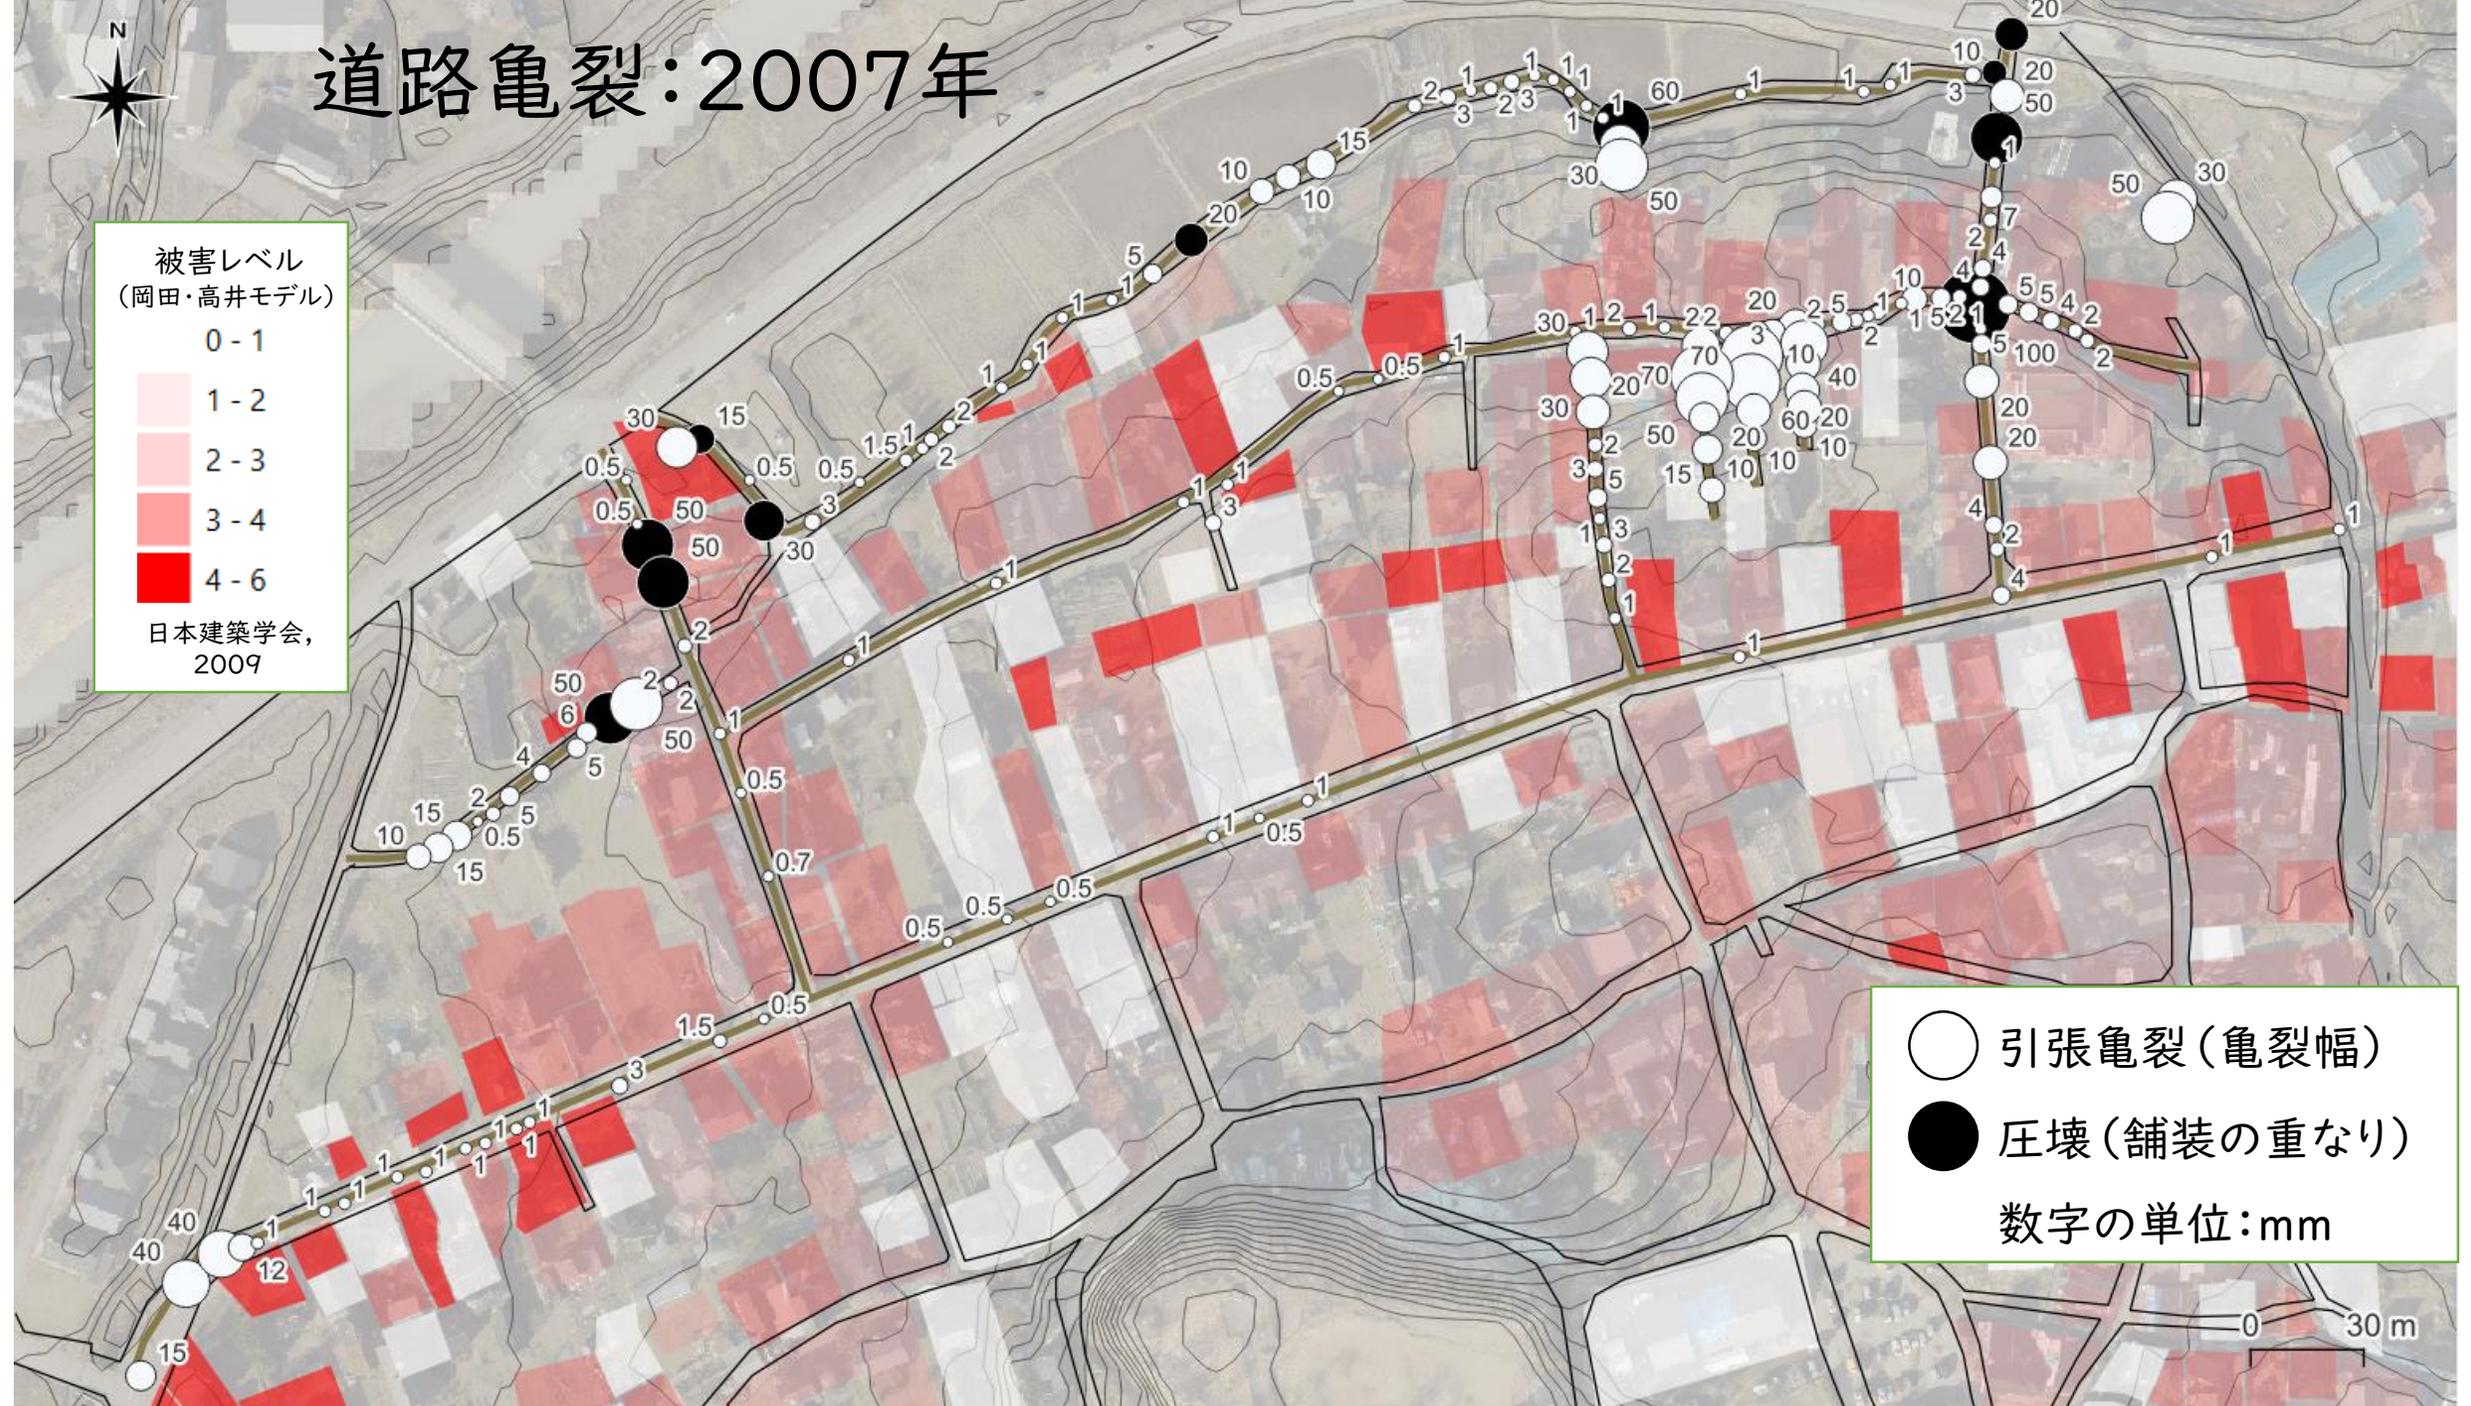
道路亀裂:2007年

被害レベル
(岡田・高井モデル)

0 - 1
1 - 2
2 - 3
3 - 4
4 - 6

○ 引張亀裂(亀裂幅)
● 圧壊(舗装の重なり)
数字の単位:mm

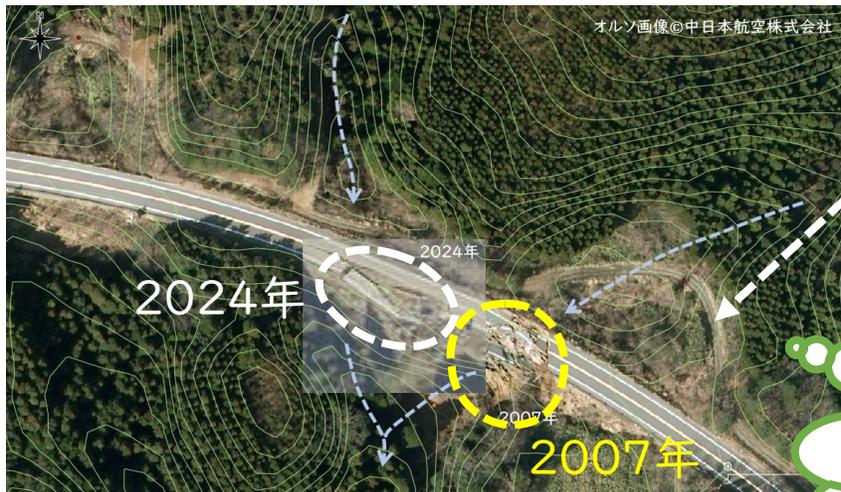
- ほぼ同じ場所で類似の被害が繰り返された：滑り残った部分が滑る

崩壊部分の復旧だけでいいのか？

盛土のない旧道部分が緊急時のバイパス、資材搬入？
(交差部など最低限の整備)
新規道路整備だけでなく、既存道路の補修・補強

重点的な修復箇所
を絞り込む戦略
