第 14 回 インフラ・ライフライン
減災対策シンポジウム
講演論文集

土木学会地震工学委員会
マルチハザードに対するライフライン施設の減災・
保全対策に関する研究小委員会

2023年トルコ地震において被災地域の道路ネットワークが受けた影響のGIS分析

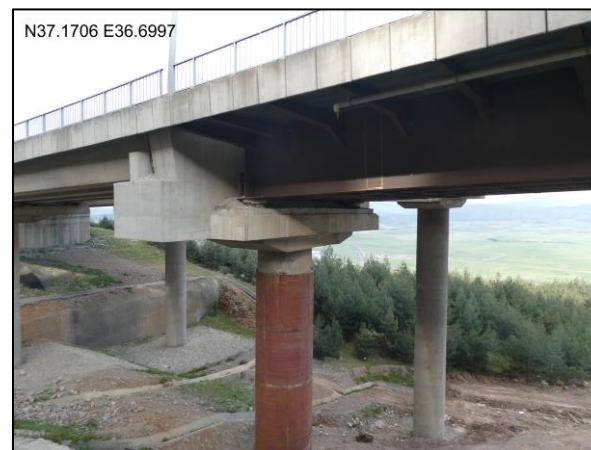
写真-1 地震で損傷し補修された橋脚 (著者撮影)

関わらず、これらのエリアで地震発生直後からしばらくの間閉鎖されたことが確認できる道路区間は Malatya-Gölbasi 間のみである³⁾。また、公表されている報告書³⁶⁾において大きな被害を受けたことが確認できた道路橋は極めて限定的である。そのうち、著者が現地を確認した4カ所を図-2中に示した。A地点では橋脚の損傷(写真-1)と主桁の端部のフランジの座屈が発生した。B地点は斜橋が落橋した。C地点では、液状化の影響により橋台が転倒した。D地点では壁式橋脚の単純桁橋が落橋した。ただし、通行不能には至らなかったものの落石が発生した道路区間や盛土の変状により亀裂が入った道路区間は多数存在していた。さらに、軽微な損傷を受けた橋も多数みられた。

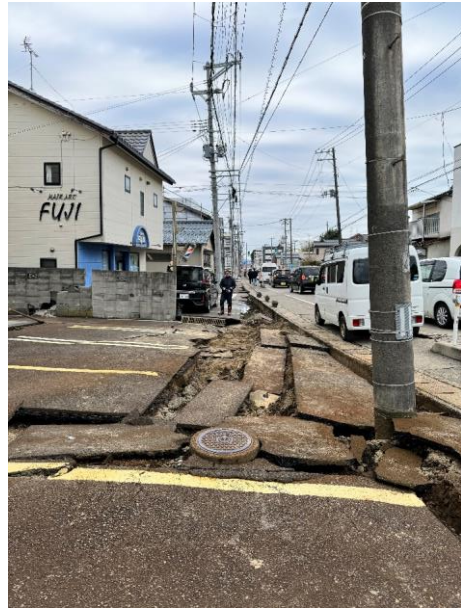
写真-5 新潟市西区における舗装の亀裂・不陸

写真-5に新潟市西区における舗装の亀裂、不陸の状況を示す。同様に、写真-6に新潟市中心区における液状化の状況を示す。新潟市西区・中区は、前述した通り震源から約170km離れているが、このような舗装の亀裂・不陸、液状化、電柱の傾斜などが多くの箇所で見られていた。なお、液状化発生地点の付近には、上越新幹線の高架橋があるが、ひび割れをなどの損傷は見当たらなかった。

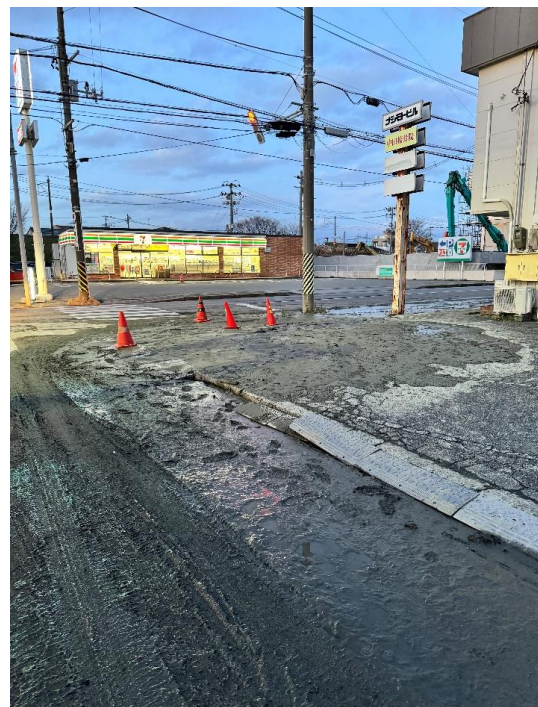
写真-6 新潟市中心区における液状化

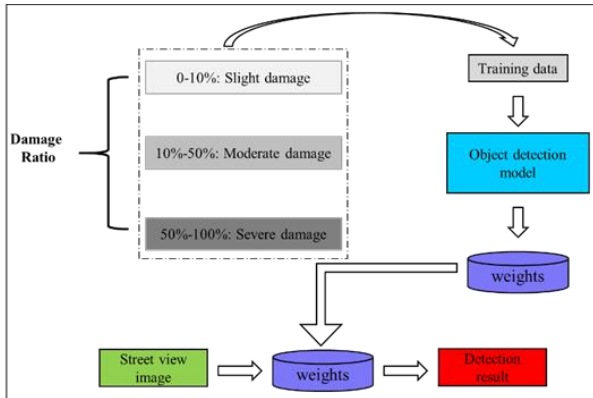
Fig. 6 Flowchart of road-marking damage detection

A flowchart of the road-marking damage inspection system using the object detection approach is shown in Fig. 6. Inspired by [4], we divided the damage ratio (R) of the road markings into three grades: slight, moderate, and severe. A damage ratio of 0–10% is regarded as slight damage, which indicates that there is no need for maintenance. A damage ratio of 10%–50% is regarded as moderate damage, which means that the defects must be repaired. A damage ratio of 50%–100% is regarded as severe damage, which means that the defects require urgent responses. The results of the road-marking damage assessment were then used as labeled data to train the object detection models. The object detection model can detect and locate the objects of interest in an image, which are road markings with damage-grade labels. There are many object detection algorithms, including Faster R-CNN [7], YOLO series [8-10], and SSD [11]. After training and model validation, the obtained weights could automatically detect road markings with damage-grade labels from a street-view image.
