2011年 東京電力福島第一原子力発電所事故 における土木技術等の適用事例の体系的整理 — 事故時の緊急時対応、汚染拡大 防止対策等の技術蓄積 —

2024年4月

社団法人 土木学会
エネルギー委員会
低レベル放射性廃棄物・汚染廃棄物対策
に関する研究小委員会 分科会 2

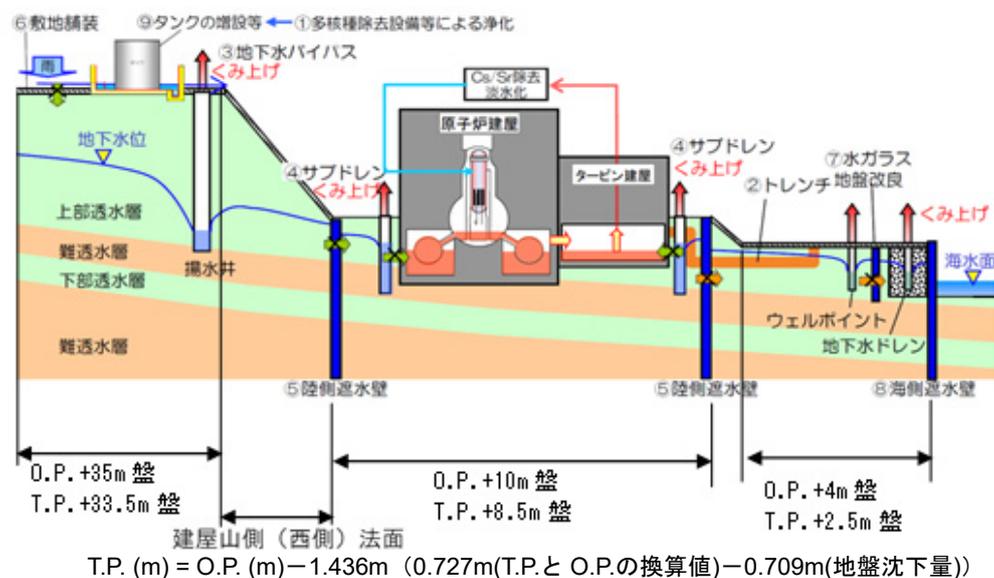
図 1-3 本報告書における場所と高さの表記³⁾より引用・一部改変

福島第一原子力発電所の標高の表示については、小名浜港工事基準面で使用されている O.P.m 表示が建設当初から用いられてきた。一方、国土地理院の図面標高は T.P.(東京湾中等潮位)上の高さで表示しているため、2015 年 7 月以降、公開情報の標高の表示は T.P.m 表示で統一された。このため、公開資料を引用した図表や文章中の高さ表示は、O.P.m(小名浜港工事基準面)と T.P.m(東京湾中等潮位)の 2 種類が混在した表示となっていることにご留意いただきたい(地震後の敷地の地盤沈下量⁴⁾を考慮した O.P.m と T.P.m の関係を図 1-3 に示す)。

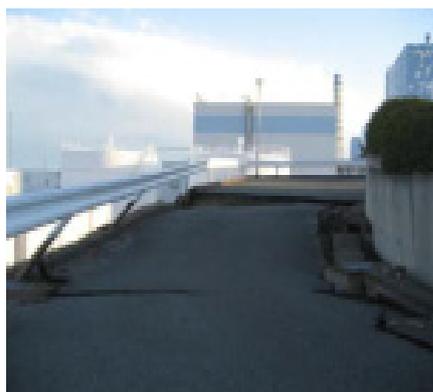
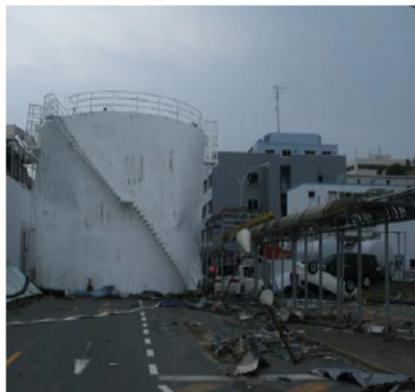
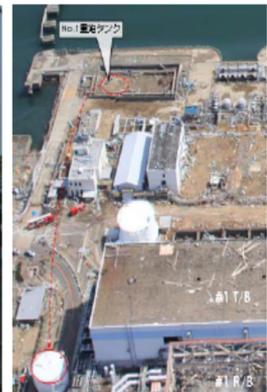
図 2-1 津波発生直後の状況^{3)より引用}

構内道路健全性調査
(構内道路状況)

津波で流され道をふさいだ重油タンク
(直径 11.7m × 高さ 9.2m)

重油タンクは津波により1号機タービン建屋北側脇まで漂流

事故発生直後に実施された構内道路の健全性調査により、津波により流された重油タンク等が発電所建屋へのアクセスの障害となっていることが確認された(図 2-1)。さらにその後の水素爆発(1号機:3月12日, 3号機:3月14日, 4号機:3月15日)により広範囲に飛び散ったがれきのため、原子炉の冷却(冷却水の確保, 冷却設備の設置, 消防車やコンクリートポンプ車等による注水)を行うためのアクセスの確保(動線の確保)に支障をきたしていた。

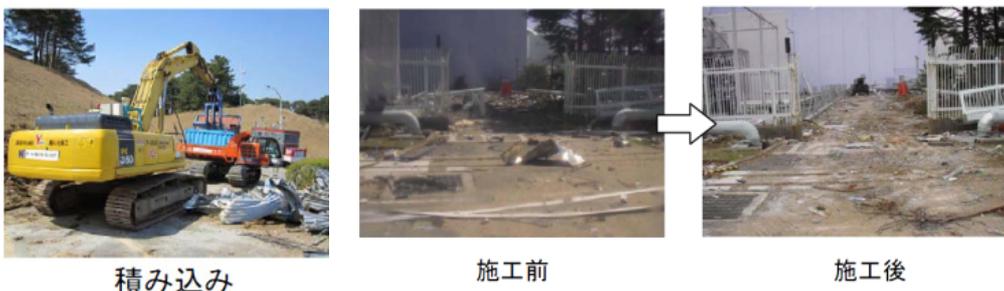
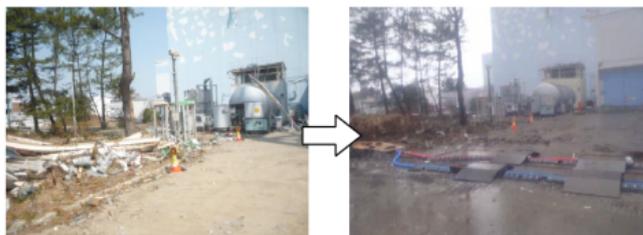
図 2-2 がれき撤去の状況 4)より引用

積み込み

施工前

操作車と作業状況

施工後

2011年3月12日からがれきの撤去を開始したが、広範囲に飛散した放射性物質に汚染されたがれき等により、撤去作業に従事する作業員の被ばく線量が上昇した。このため、作業員の被ばく低減を目的として、有人の重機に加え、無人遠隔操作の重機によるがれきの撤去を開始した(図 2-2)。

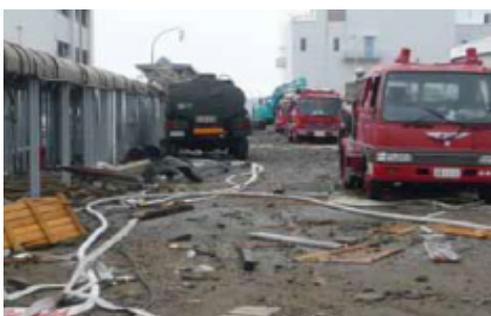
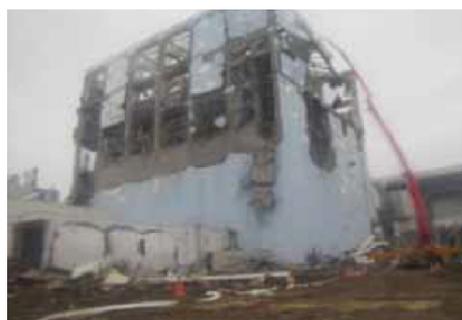
図 2-3 建屋への注水の状況 1)より引用

消防車による注水

コンクリートポンプ車による注水

1: 消防車による原子炉の冷却(図 2-3)

建屋周辺のがれきの撤去により、安定した原子炉の冷却が可能となり(図 2-3)、2011年9月までに予定していたがれきの撤去を完了した(図 2-4)。なお、大きながれきを撤去しても空間線量が下がらなかった地点では、集塵機や遠隔操作の無人重機で撤去しきれなかった小さながれきやダストの撤去が行われた。

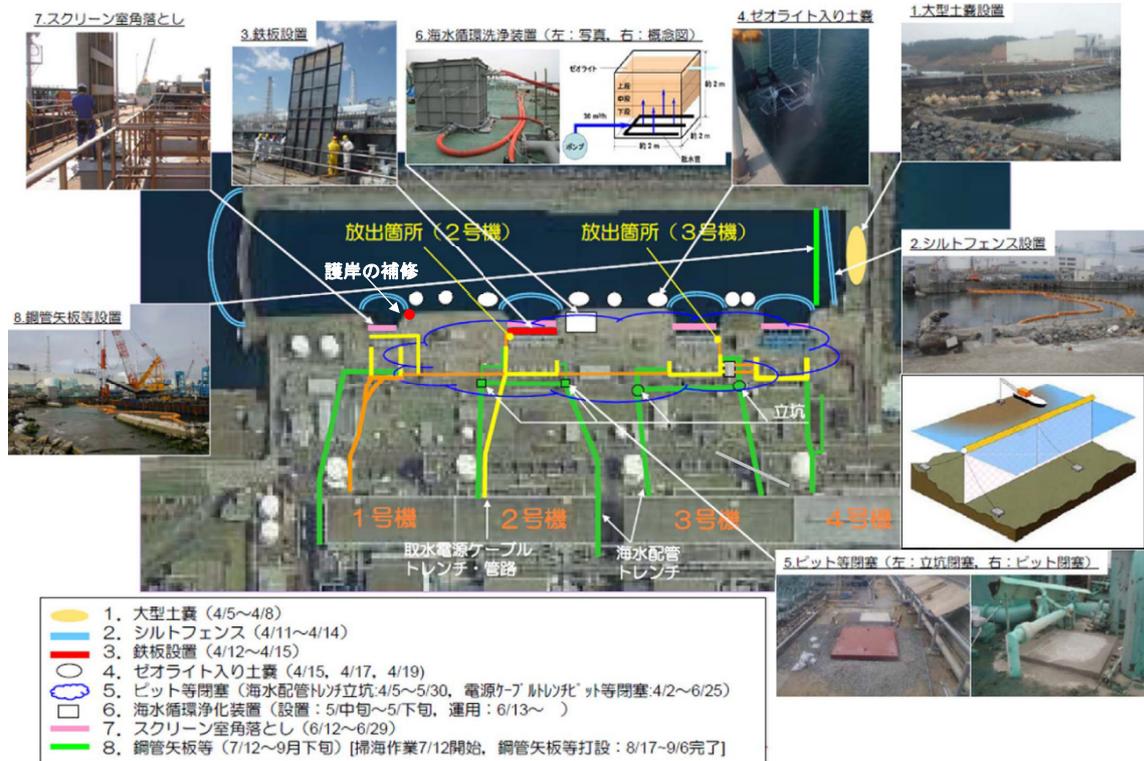
図 2-5 事故直後から実施された主な対策 (6),7)より引用・一部改変

事故直後から実施された主な汚染水の流出防止対策，海域汚染拡大防止対策を図 2-5 に示す。以下に個別の対策の概要を取りまとめた。

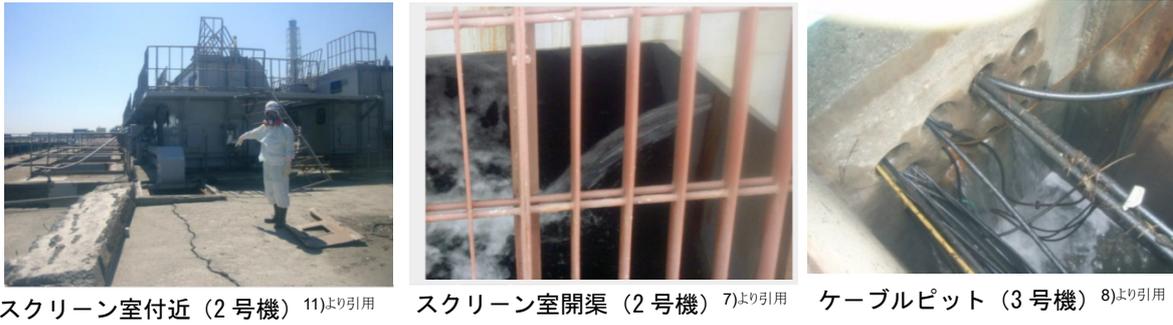
図 2-6 高濃度汚染水の流出状況

2号機, 3号機の取水ロススクリーン室付近では, 原子炉建屋, タービン建屋の地下に溜まっている高濃度汚染水の港湾内への流出が確認された(図 2-6)。高濃度汚染水の海域への流出防対策として, 流出箇所の閉塞と流出経路の止水対策が実施された。

2: 高濃度汚染水の流出状況(図 2-6)

取水口スクリーン室付近の電源ケーブルを収めているピット内に、表面線量率が 1,000mSv/h を超える高濃度汚染水が滞留していること、さらに 2013 年 4 月 2 日には、ピット脇のコンクリートの亀裂からスクリーンエリアに高濃度汚染水の流出が確認された(図 2-6, 図 2-8)。

取水口スクリーン室付近の電源ケーブルを収めているピットへタービン建屋から高濃度汚染水が流入していること、さらにピットからスクリーンエリアへ高濃度汚染水の流出が5月11日に確認された(図 2-6, 図 2-10)。

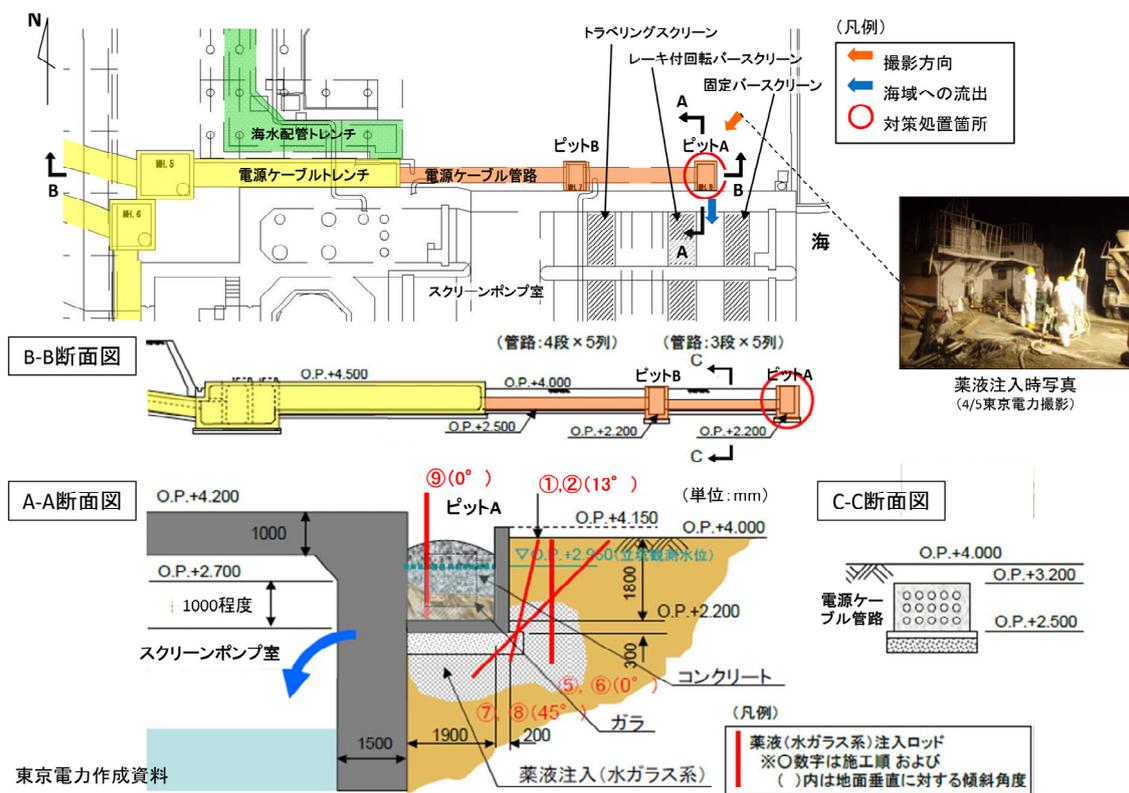
図 2-9 2号機取水口スクリーン室付近の流出防止対策⁷⁾より引用

当初はピット及び電源ケーブル管を流出経路と想定して、ピットへのコンクリート注入、吸水性ポリマー等の投入を行ったが流出を止めることはできなかった。流出経路はピット及び電線ケーブル管ではなく、その下の碎石層である可能性が高いと考えられたため、この碎石層に水ガラスを注入した結果、流出の停止が確認された(図 2-9)。なお、高濃度汚染水の海域への総流出量は 520m³と推定された⁸⁾。

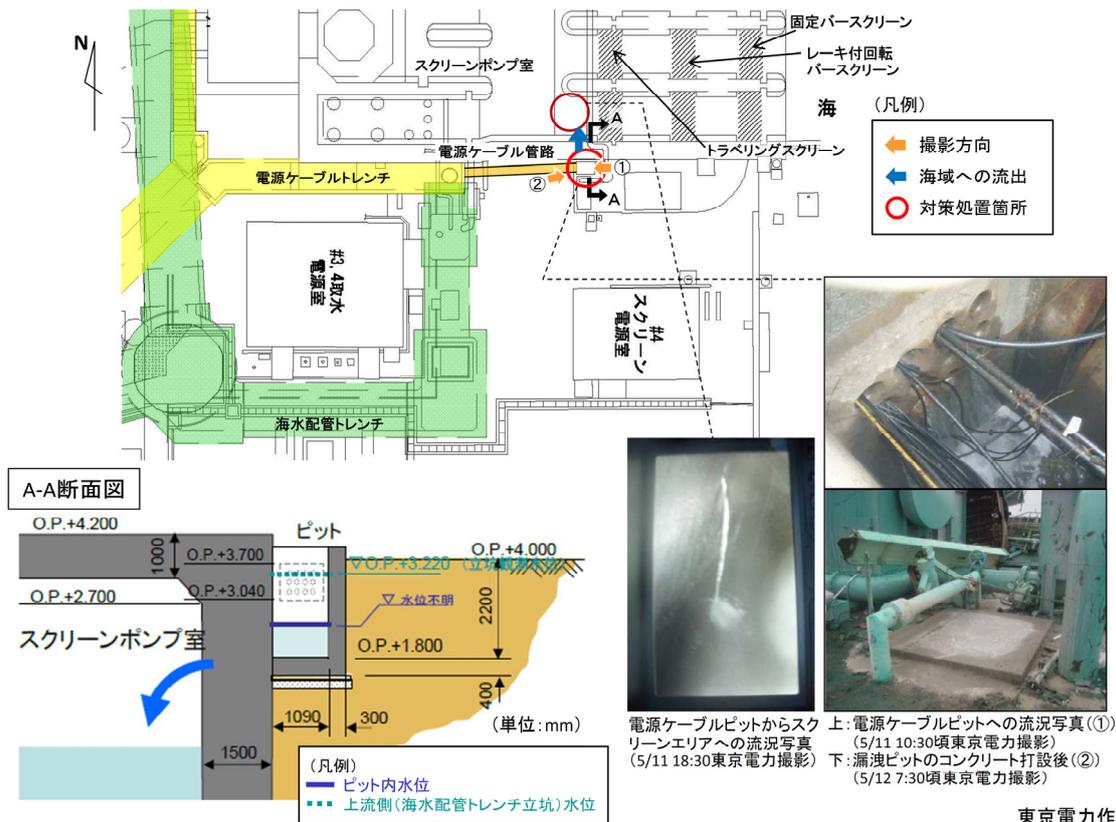
図 2-11 3号機取水口スクリーン室付近の流出防止対策 7)より引用

ピットにつながる電線ケーブル管内のケーブルの撤去、ウエスによる閉塞、ピット内へのコンクリート注入を行った結果、流出の停止が確認された(図 2-11)。なお、高濃度汚染水の海域への総流出量は 250m^3 と推定された^{8),10)}。

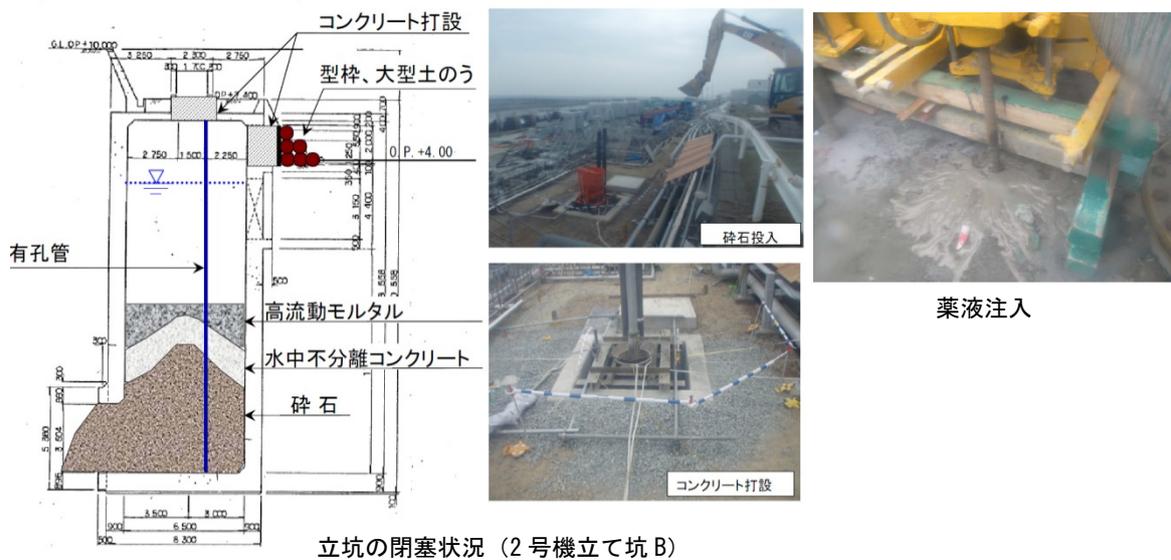
図 2-14 立坑・トレンチ・ピットの閉塞状況 ¹²⁾より引用

重機の寄り付きに支障が少ない箇所，コンクリートによる充填性が確保される箇所などについては，ピットに直接コンクリートを打設する閉塞が実施された。

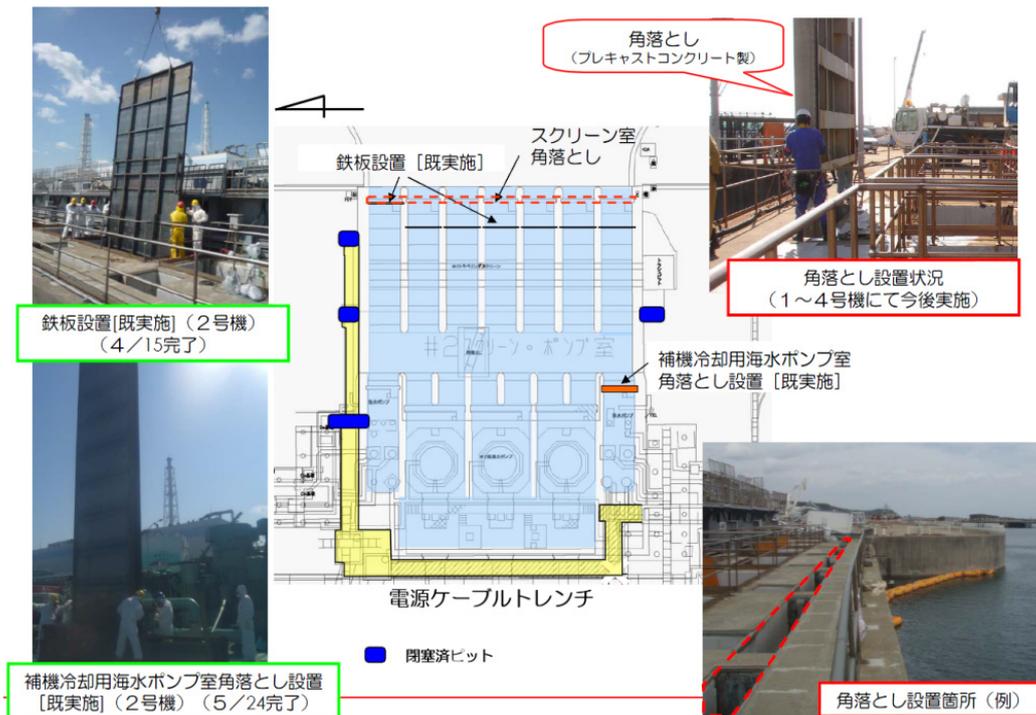
図 2-15 スクリーンポンプ室前面等の閉塞状況 (2号機取水口) 12)より引用

1～4号機の各スクリーンポンプ室前面と補機冷却用海水ポンプ室の前面には，コンクリート製仕切り板（角落とし）を設置するとともに，2号機については鉄板の設置を併用する取水口の閉塞が実施された（図 2-15）。

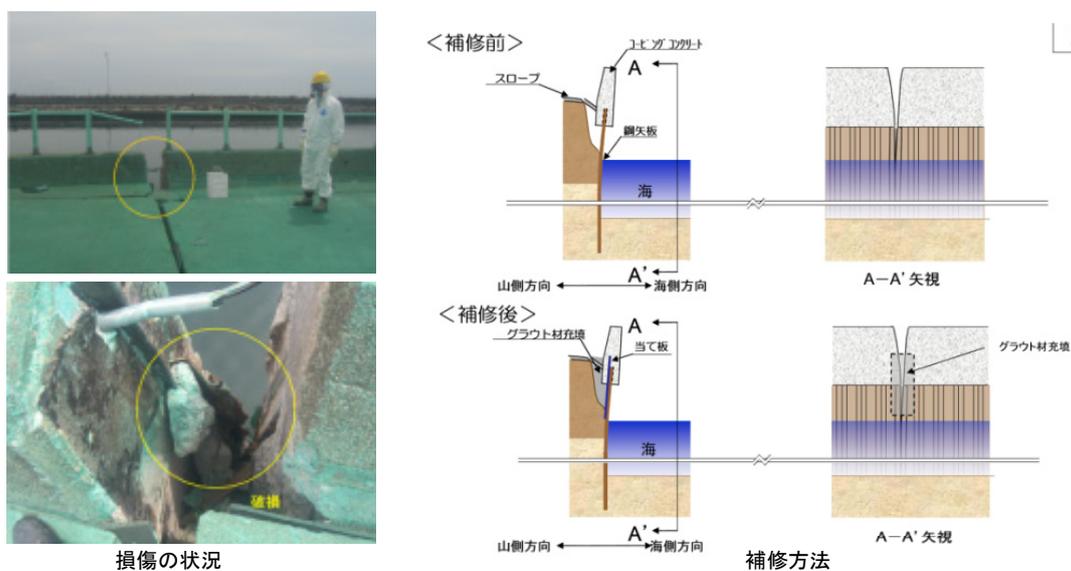
図 2-16 護岸損傷の状況, 補修方法 12)より引用

護岸の著しい損傷箇所 (1箇所, 図 2-5) については, 損傷部に近接するトレンチ等はない。また, 海水配管トレンチ等の汚染水が流入する可能性のあるトレンチ・ピットについては, 上流部で閉塞や止水対策が既に行われているため, 汚染水が護岸損傷箇所から直接海に流出する可能性は低いと考えられたが, 念のため護岸の保全を兼ねたグラウト材の充填による止水対策が実施された (図 2-16)。

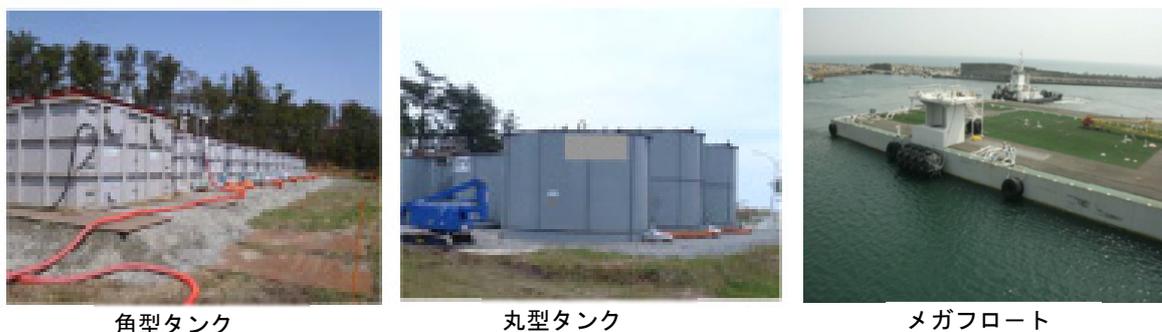
図 2-18 低レベル用タンク及びメガフロートの設置 ¹³⁾より引用

5・6号機に滞留している低濃度の汚染水は, 敷地内に設置した低レベル用タンクへの移送, さらに静岡から搬送し港湾内に係留させたメガフロート(容量約 10,000m³)への移送が実施された(図 2-18)。

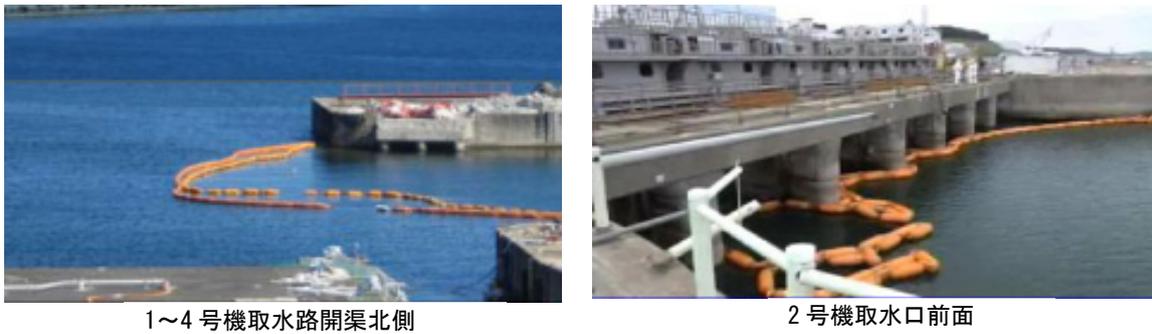
図 2-19 シルトフェンス設置状況 ¹⁴⁾より引用

1～4号機の取水口前面、ならびに1～4号機取水路開渠北側・南側にシルトフェンスを設置し、フェンス内側でのシルト等の汚濁粒子の滞留効果を促進させる汚染拡大防止対策が実施された(図 2-19)。

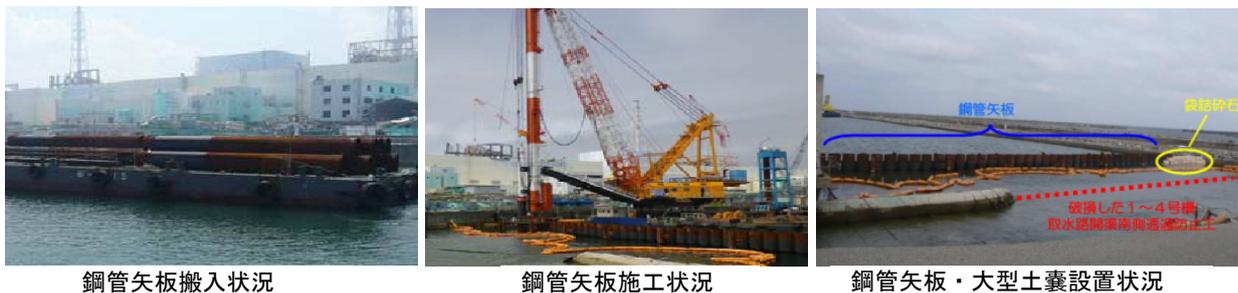
図 2-20 鋼管矢板及び大型土嚢の施工・設置状況 ¹⁴⁾より引用

津波により破損を受けた1～4号機取水路開渠南側透過防止工については、鋼管矢板及び大型土嚢の設置による汚染水の海域への流出・拡散防止対策が実施された(図 2-20)。

鋼管矢板の施工では、起重機船の出入りのためのシルトフェンスの開閉による汚染の拡大が懸念された。このため、シルトフェンスの開閉による汚染水の拡散予測を行い、1回当たりの開閉時間を必要最小限(2時間以内)にするとともに、船舶の移動を慎重に行うことで海底土の巻き上がり抑制等の汚染拡大低減に配慮した施工が実施された。また、施工中はモニタリング測定頻度の増加などの監視強化が行われた ¹⁵⁾。

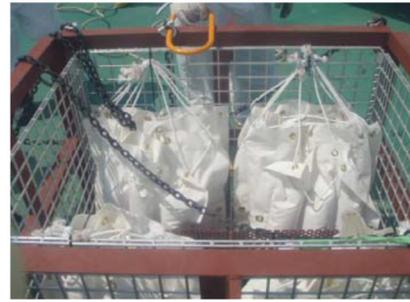
図 2-21 ゼオライト入りの土嚢 6)より引用

海水中に流出した放射性物質の除去を目的として、ゼオライト入りの土嚢(ゼオライト入り土嚢をカゴに充填)を護岸付近に投入するとともに(図 2-21)、海水循環型浄化装置(ゼオライトによる吸着)を2・3号機のスクリーンポンプ室間の護岸部に設置して海水の浄化を図った(図 2-22)。

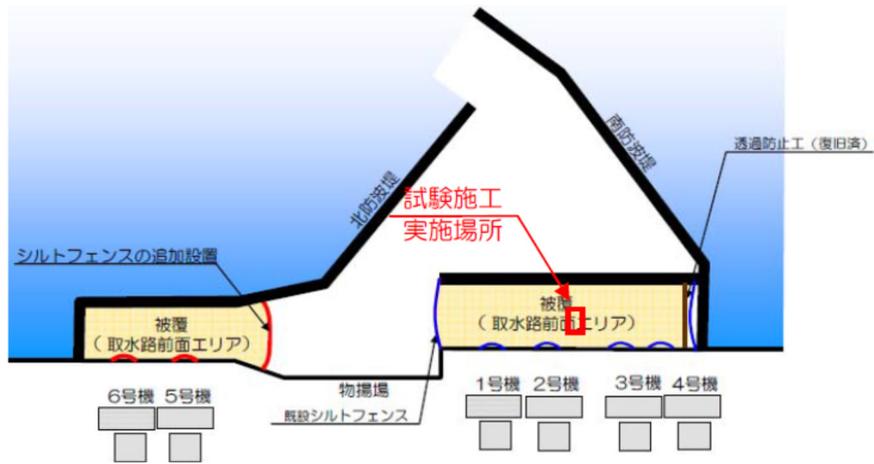
図 2-23 海底土の被覆施工箇所 16)より引用

このため、海底土を固化土により被覆して拡散の防止を図る海洋汚染拡大防止対策が実施された。施工箇所は、第1期工事として図 2-23 に示す港湾内の5号機、6号機前、ならびに1～4号機取水路開渠の約73,000m²で、未施工箇所については第2期工事として2014年から工事が実施された(2016年12月完了)。

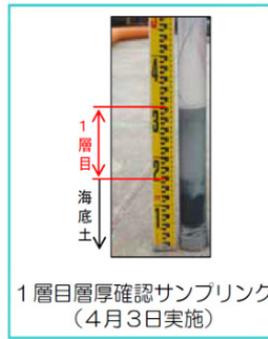
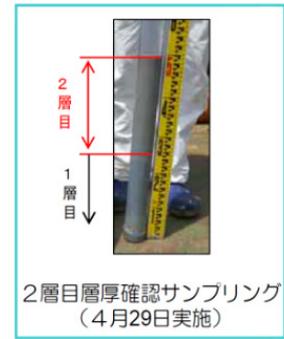
図 2-24 固化土の構成と層厚確認サンプリング結果

1層目層厚確認サンプリング (4月3日実施)

2層目層厚確認サンプリング (4月29日実施)

層厚確認サンプリング結果 18)より引用

広範囲に固化処理土を利用して浮泥を封じ込める方法は過去に例がない。このため、37種類の被覆材料の配合試験結果(水中打設試験)から、海域環境に影響に与えず、浮泥の巻き上げが少なく、施工品質のばらつきが少ない材料であるベントナイトにセメントを添加した材料を選定し、1層目は海底面の浮遊性が高い浮泥を被覆するための軽量の固化土(被覆材A)、2層目は充填性、耐久性に優れた固化土(被覆材B)を用いた(表 2-1、図 2-24)。

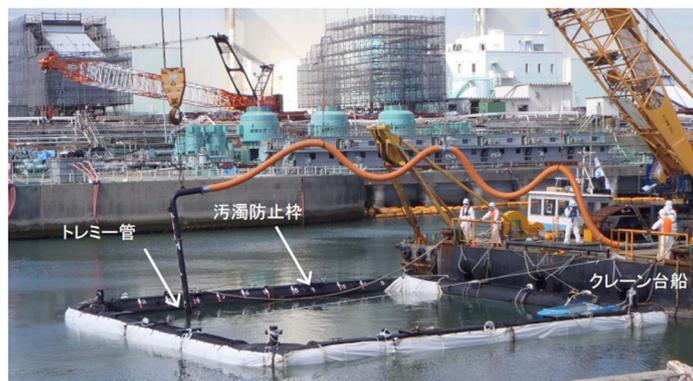
図 2-26 海底土の被覆施工及び海底の状況 19)より引用

① 1～4号機取水路前面エリアでの現地試験施工の様子
平成24年2月28日

施工は、被覆材料を福島第二原子力発電所及び小名浜港から海上運搬し、福島第一原子力発電所港湾内の固化材混合船で攪拌混合して固化土を製造し、クレーン台船に設置したトレミー管から吐出して海底土を被覆する方法で行われた(図 2-25、図 2-26)。

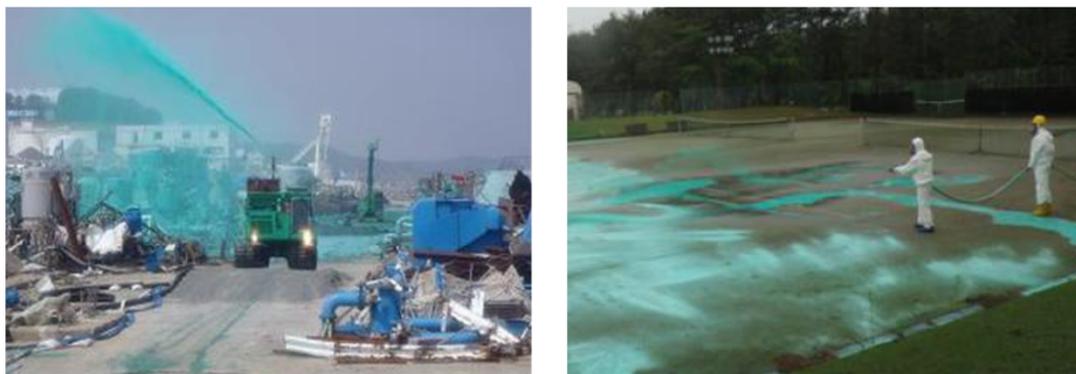
図 2-27 飛散防止剤の散布状況 2)より引用

2011年4月より人力による飛散防止剤の散布を開始し、その後、クローラードンプ、屈折放水塔車(高压放水車)とコンクリートポンプ車を用いて、発電所構内(平地・法面)及び建物周りの合計約560,000m²に対して散布を実施した(図 2-27)。

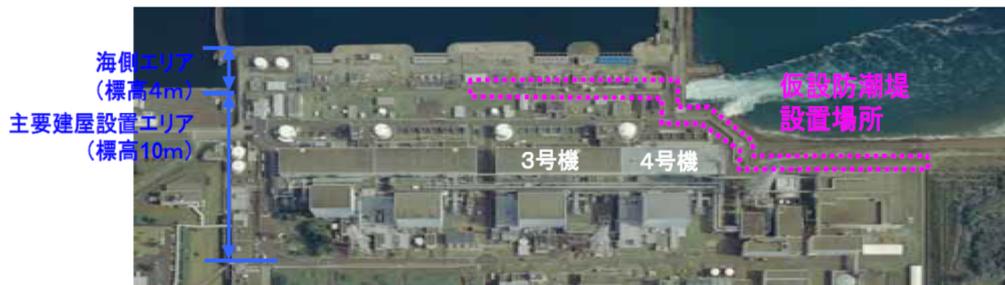
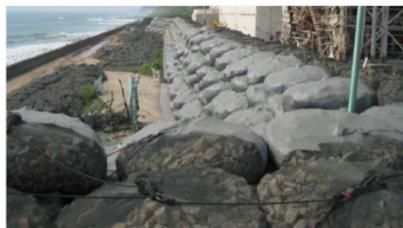
図 2-32 設計の考え方と仮設防潮堤の形状 21)、26)より引用

- 仮設防潮堤は、アウターライズ津波に対して、越流せず、波力に対する安定性を保持するよう設計
- 15m級津波に対しては、越流するものの、フィルターユニットの内容物として、砕石（比重2.6以上）を使用していることから、水より比重が大きく、漂流することはないと評価
- 15m級津波の波力による移動は想定されるものの、周辺に安全上重要な施設等はないことから、影響はないものと評価

仮設防潮堤	
材料	フィルターユニット (2.4×2.4×0.6m)
内容物	砕石 (50~250mm 比重2.6以上)
重量	39.2kN/個
摩擦係数	0.6 (地盤-フィルターユニット)
設計津波高さ	設置位置の進行波水深に応じて設定
防潮堤高さ	2.4~4.2m (4~7段積)
設置位置	敷地南側 O.P.10.0m盤
管理方法	経年変化を目視点検

仮設防潮堤を鉛直壁とした解析結果(図 2-31)から、防潮堤外側でアウターライズ津波による水位を上回る仮設防潮堤(天端高:最大 O.P.+14.2m)を設置することで、敷地(O.P.+10m)への浸水を防ぐことが可能であることを確認している。この結果に基づいた仮設防潮堤の設計、ならびに施工状況を図 2-32, 図 2-33 に示した。

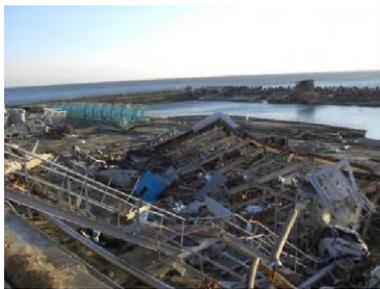
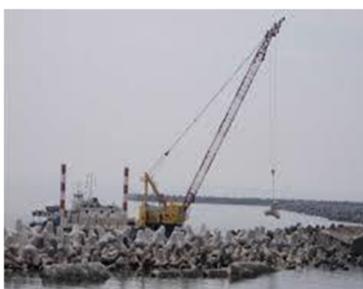
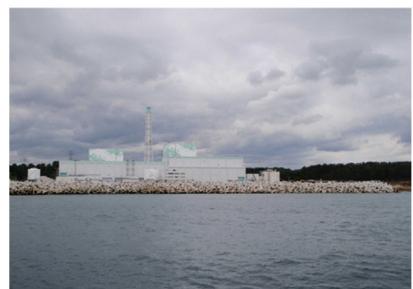
図 2-37 北側防波堤の補修状況

損傷の著しい5号機，6号機前の北側の防波堤の補修を実施した（図 2-37）。

震災後の5・6号機前の状況 27)より引用

施工状況 28)より引用

補修完了後 28)より引用

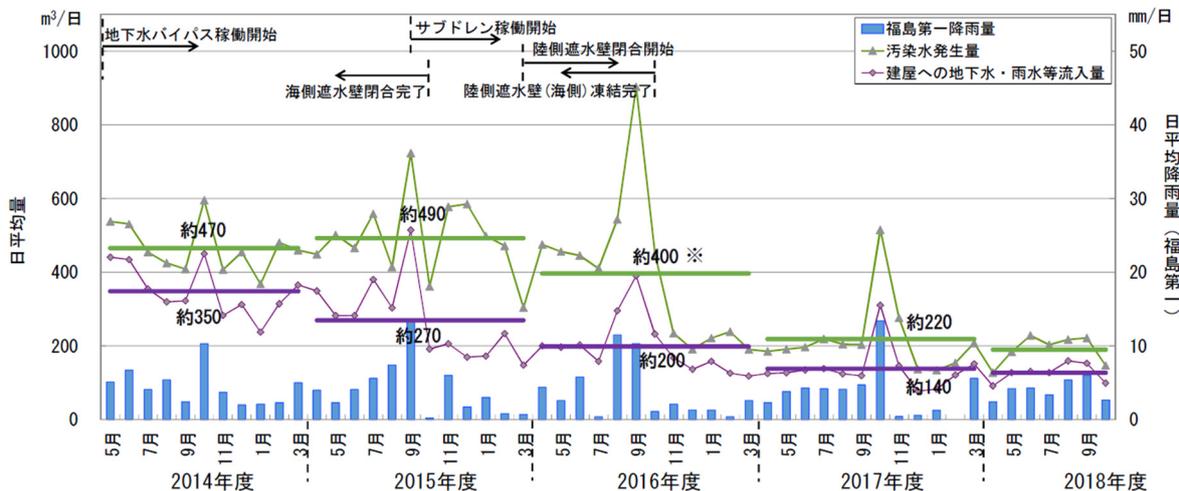
図 3-1 汚染水発生量の推移 ²⁾より引用

汚染水処理対策は，前節で示した震災直後の活動から現在まで継続的に実施され，対策工の効果により汚染水の発生量（建屋流入量と T.P.+2.5m 盤，T.P.+8.5m 盤の汲上げ量の合計）は大幅に低減している（図 3-1）。

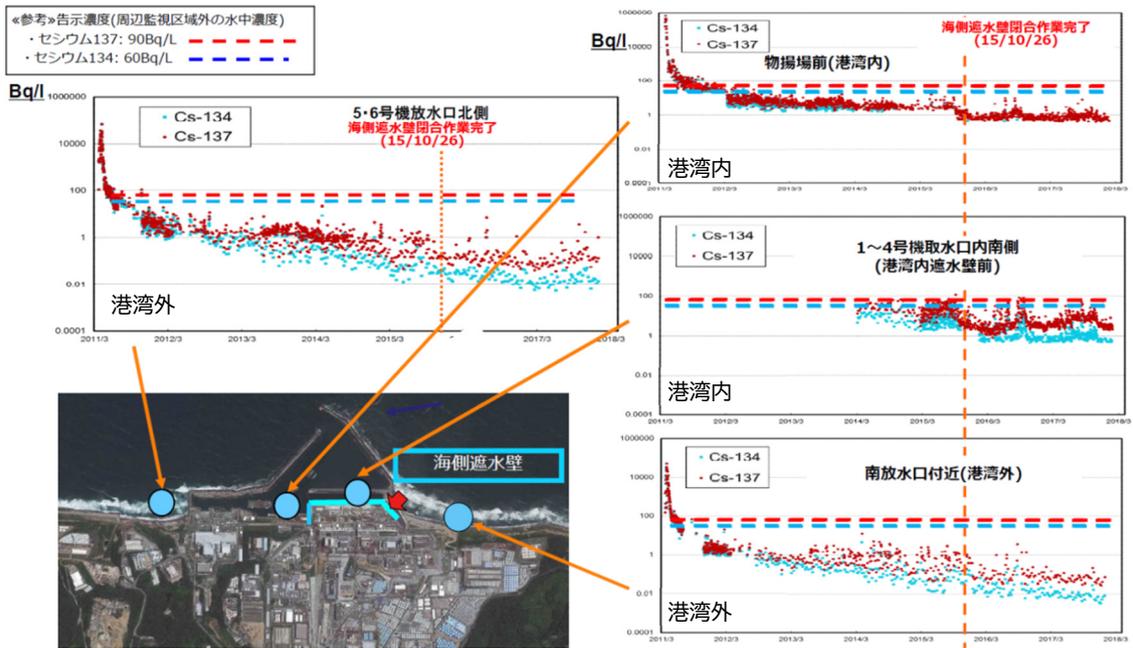
図 3-2 港湾内及び港湾外における放射性物質濃度の推移 ³⁾より引用・一部改変

また，事故発生以降の福島第一原子力発電所港湾内と港湾外における放射性物質の濃度の推移は図 3-2 のとおりで，事故直後には海水中の濃度は告示濃度限界を大きく超える状況であったが，その後の汚染水処理対策等の進捗とともに濃度は低下し，2016 年 8 月時点では告示濃度を下回る状況を維持している。特に，2015 年 10 月に海側遮水壁が完了した効果による濃度低下は明瞭である。

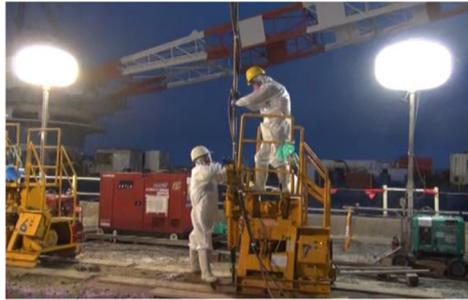
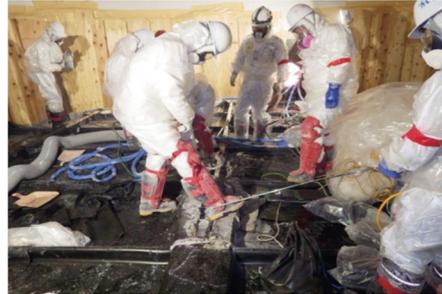
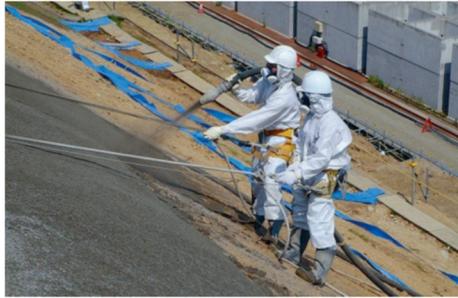
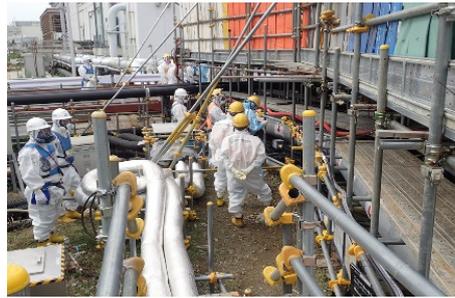
図 3-4 Yzone の作業状況

これにより、全域で全面マスクと防護服が必要であった Yzone の作業（図 3-4）は大幅に縮小し、簡易マスク、一般作業服で作業可能な Gzone 範囲が拡大され防護装備の適正が図られるとともに（図 3-5、図 3-6）、被ばく対策の様々な工夫（厚生労働省、「被ばく低減対策好事例集」^{10),11),12)}により作業時の負荷軽減による安全性と作業性の向上が図られた。

地盤改良 6)より引用

フランジタンクの解体 5)より引用

法面吹き付け 4)より引用

陸側遮水壁 7)より引用

5: 陸側遮水壁の施工状況(図 3-4)

6: 法面吹付けの施工状況(図 3-4)

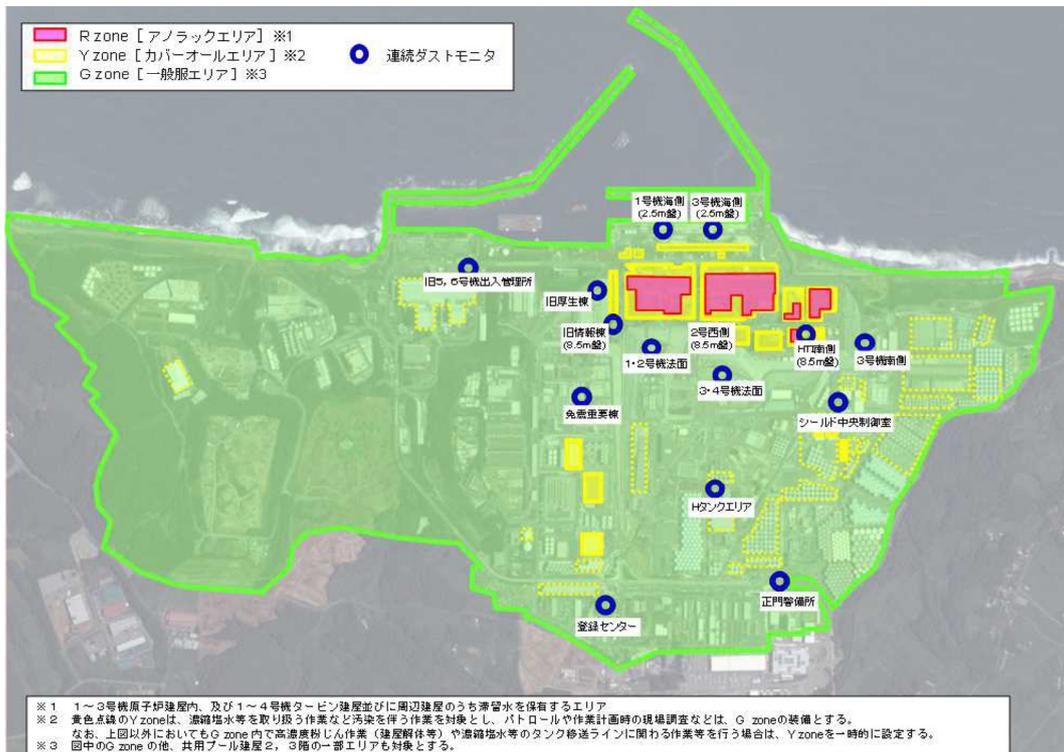
図 3-5 構内の装備区分（2018年11月） 8)より引用

R zone (アノラックエリア)	Y zone (カバーオールエリア)	G zone (一般服エリア)
全面マスク

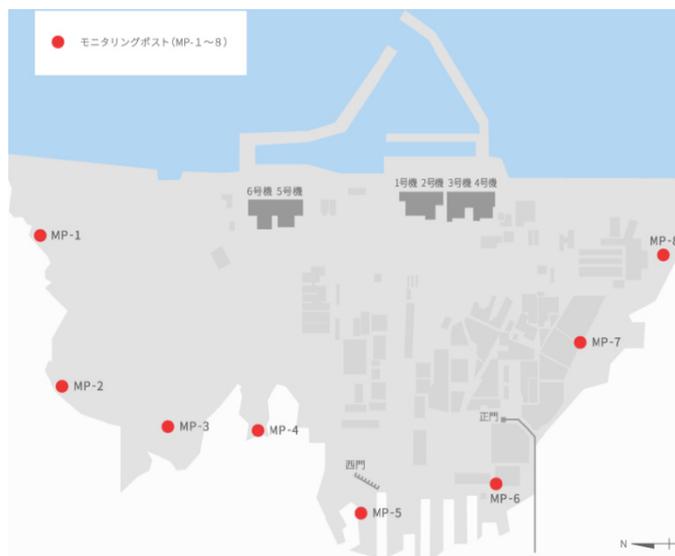
図 3-7 敷地境界のモニタリングポスト位置図 13)より引用

また、構内の対策の進捗に応じて、敷地境界に設置されているモニタリングポストの空間線量も低減し(図 3-7, 図 3-8), 敷地境界の空間線量は 2015 年度末以降から 1mSv/y 以下に維持されていると評価されている(図 3-9)。

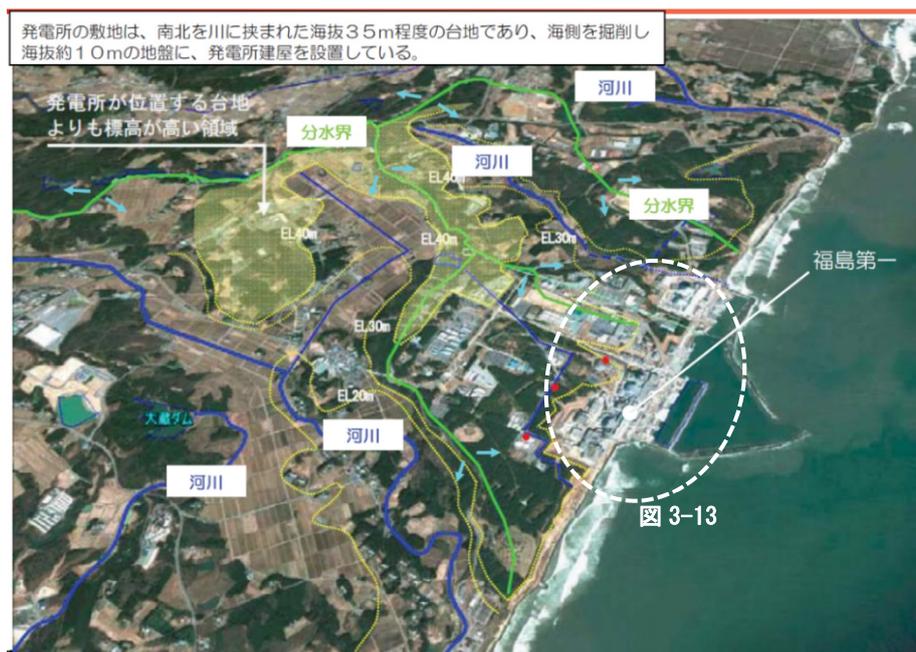
図 3-12 敷地全体鳥瞰図 3)より引用・一部改変

発電所の敷地は海拔 30m 以上の台地が海岸に接する海岸段丘であったが、発電所建設に当たり海拔 10m～4m 程度の平地が造成され、1～4 号機建屋が設置された（図 3-12、図 3-13）。

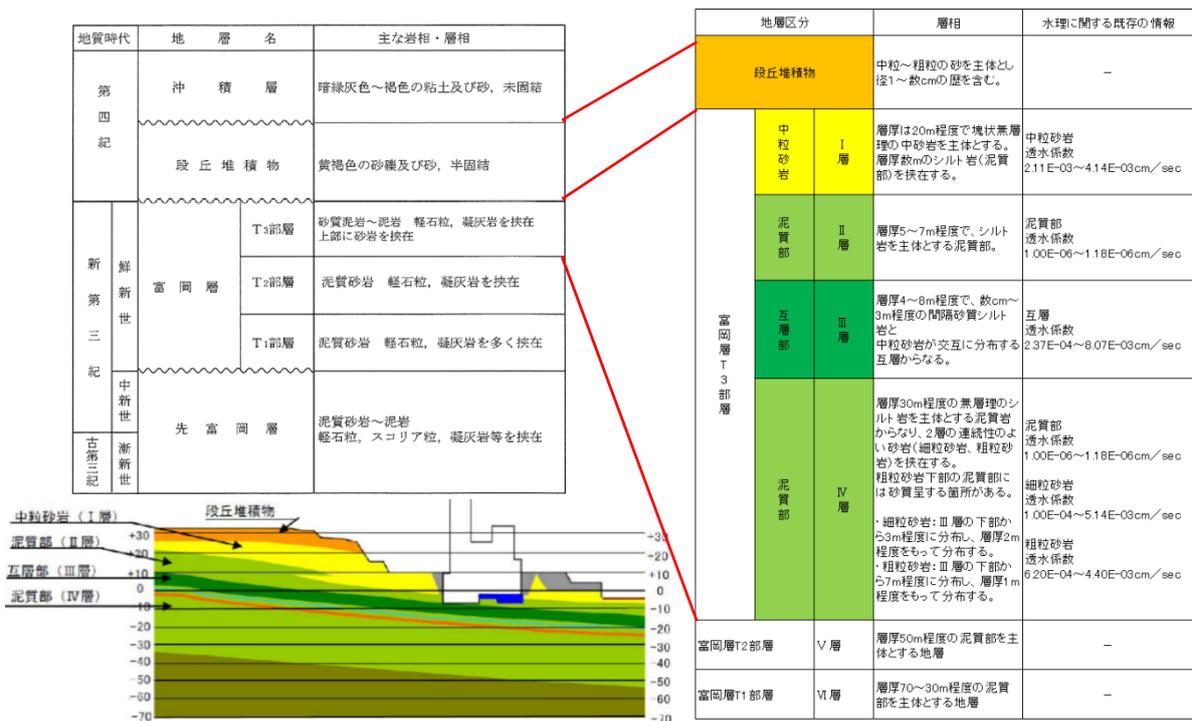
図 3-14 福島第一原子力発電所の地質層序 5)より引用

このうち、泥質部（Ⅱ層）とその下部の互層部（Ⅲ層）が原子力発電所建屋の支持地盤となっている。互層部（Ⅲ層）よりさらに下部の泥質部（Ⅳ層）の中には、2層の砂岩層（細粒砂岩層、粗粒砂岩層）が存在する。これらの地層は、ボーリングデータや露出している地層の観察から海側へ約2度で東側に傾斜し、ほぼ平行で海域へ連続しているものと考えられた（図 3-14）。

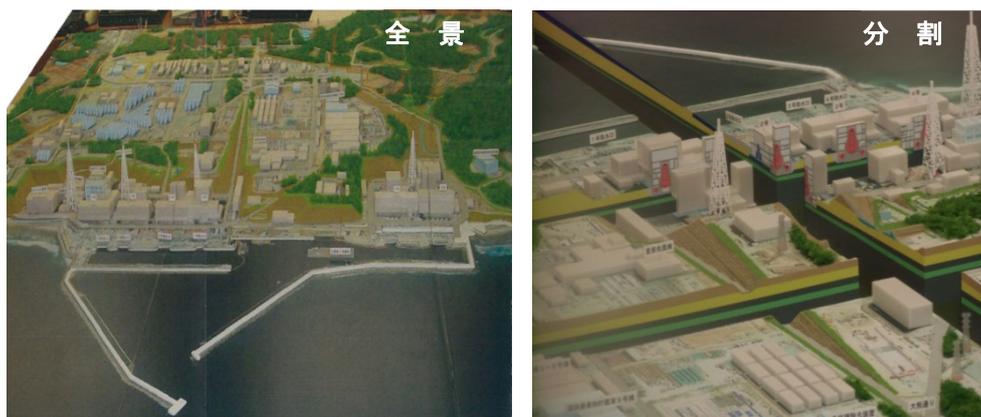
図 3-18 福島第一原子力発電所のジオラマ

また、一般の方々へ福島第一原子力発電所の地質構造や地下水の状況、汚染水対策等をご理解いただくことを目的としたジオラマの作成を行っている(図3-18)。

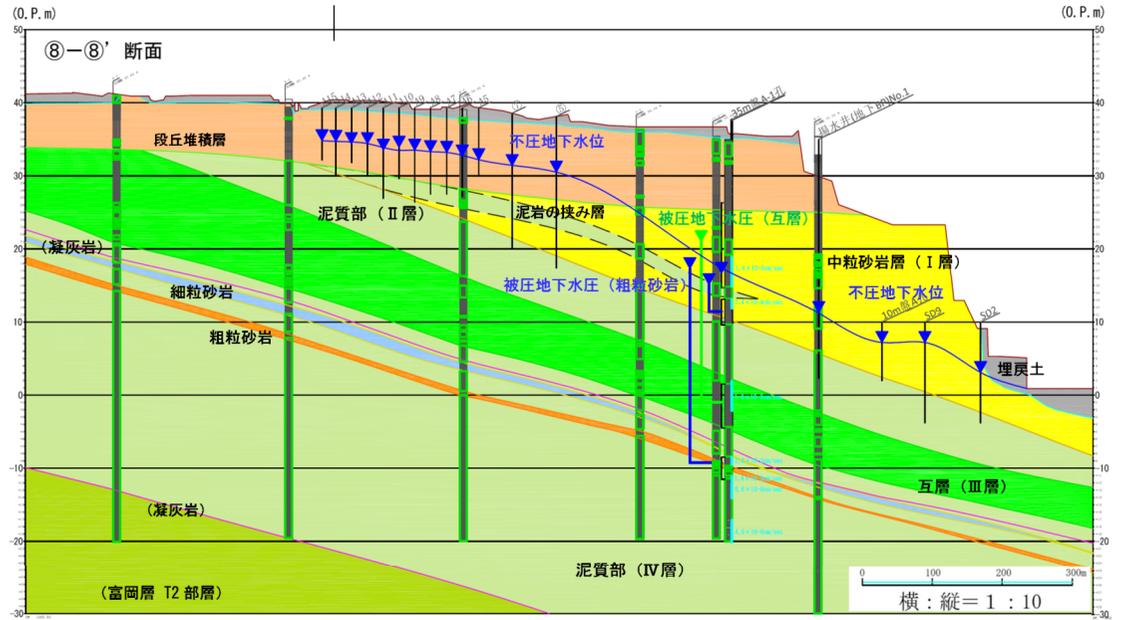
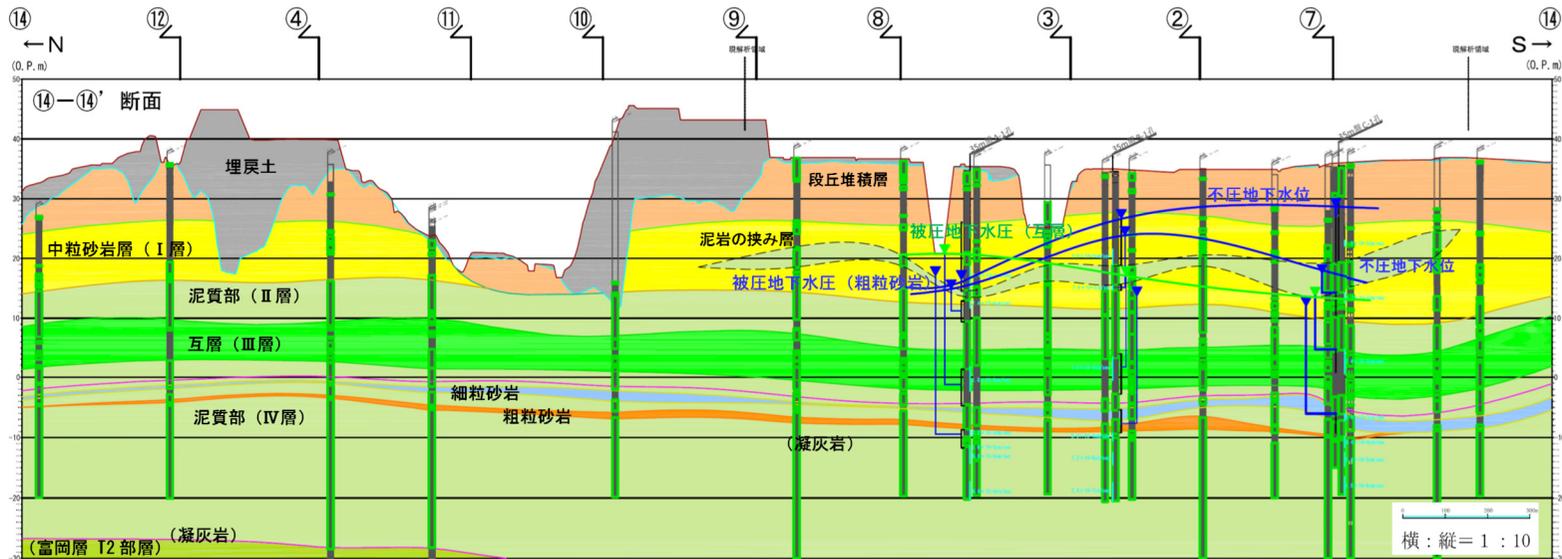
図 3-19 地層構成と地下水の分布 5)より引用

泥質部(Ⅱ)は敷地内にはほぼ欠落なく分布すると考えられる難透水性の地層で，上部の中粒砂岩層(Ⅰ層)には，泥質部(Ⅱ)を水理的基盤とする不圧地下水が分布して自由地下水面を形成している。中粒砂岩層(Ⅰ層)には泥岩の挟み層が分布し，挟み層による2重地下水の形成も確認されている。このため，ボーリングデータで連続性が確認される泥岩の挟み層については，地質構造モデルに反映されている(図 3-19)。

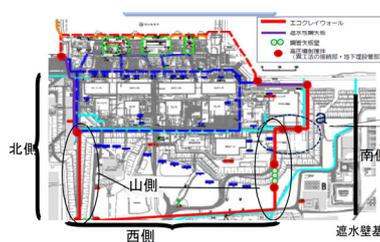
図 3-28 現地調査結果, 地下水流動解析ケース 7)より引用

現地調査では、他工事との関係や地形条件等を考慮した施工の可能性・難易度(施工性)に着目した評価を行い、効果や効果発現までの時間については、対策工の組合せや範囲・形状などを地下水流動解析(定常解析、非定常解析)により評価している(図 3-28)。

- 施工可能:確実性高
- 施工可能:確実性中
- 施工要検討:確実性低
- 施工困難:確実性極低

確実性の評価には、深部まで対策した際の汚染拡大防止や、他工事との人員の調達調整は考慮していない。

- 建屋流入量:170m³/日以下、1年以内
- 建屋流入量:170~250m³/日、1~3年程度
- 建屋流入量:250~350m³/日、4~8年程度
- 建屋流入量:350m³/日~、9年以上

(解析ケースは、表 3-3、図 3-28 を参照)

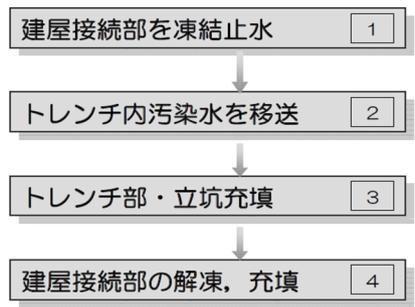
図 3-31 海水配管トレンチ汚染水対策の流れ 2)より引用

トレンチ内部の閉塞は、タービン建屋とトレンチの接続部に大型のパッカーと凍結管により止水壁を設置し、汚染水の流れを抑制して汚染水を凍結させる方法で(図 3-31, 図 3-32)、建屋からの海水配管トレンチへの汚染水の供給を遮断した後、海水配管トレンチ内の汚染水の移送(汲上げ)を行い、トレンチ・立坑をコンクリートにより閉塞(充填)する対策が計画された。

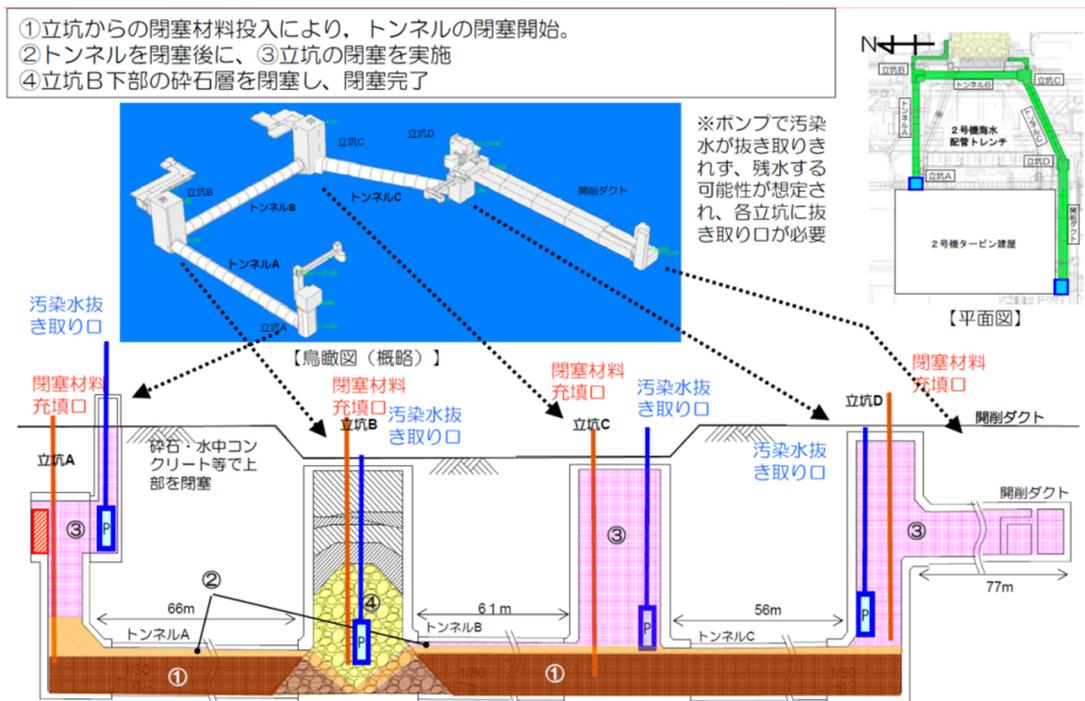
図 3-34 海水配管トレンチの充填の概要図 (2号機海水配管トレンチの例) 5)より引用

トンネル部や立坑部の隙間やひび割れを埋める機能をもつ。自重によって細かい隙間に入り込むように密度が大きく(4.3 g/cm³)、粒径が小さく(平均粒径 10 μm)、かつ化学的に不活性な硫酸バリウム微粉末を混入した材料。

立坑最上部の「ふた」の役割を担う材料。ひび割れ抑制対策としてフライアッシュセメント、石灰岩骨材に膨張材を添加した材料。

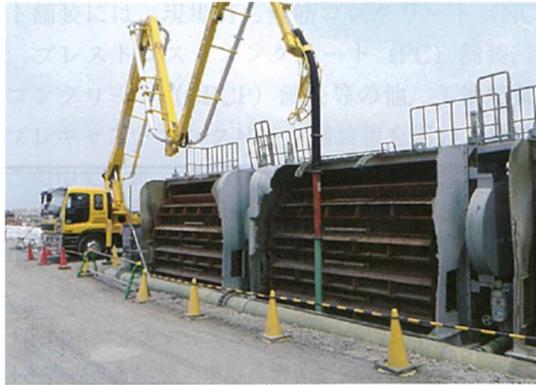
図 3-35 スクリーンポンプ室へのコンクリート打設状況 ⁶⁾より引用

なお、海水配管トレンチに隣接するスクリーンポンプ室については(図 3-30)、汚染水の流入を早急に回避する必要があったため、海水配管トレンチの充填に先行して、海水配管トレンチ向けに開発を進めていた充填材を用いた閉塞工事(合計約 20,400 m³の打設、図 3-35)を行い 2015 年 7 月に閉塞作業を完了させた。

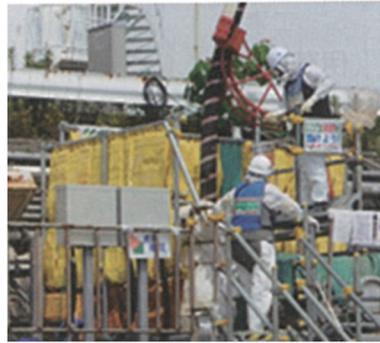
鉛毛マットによる遮へい及びタングステンベスト

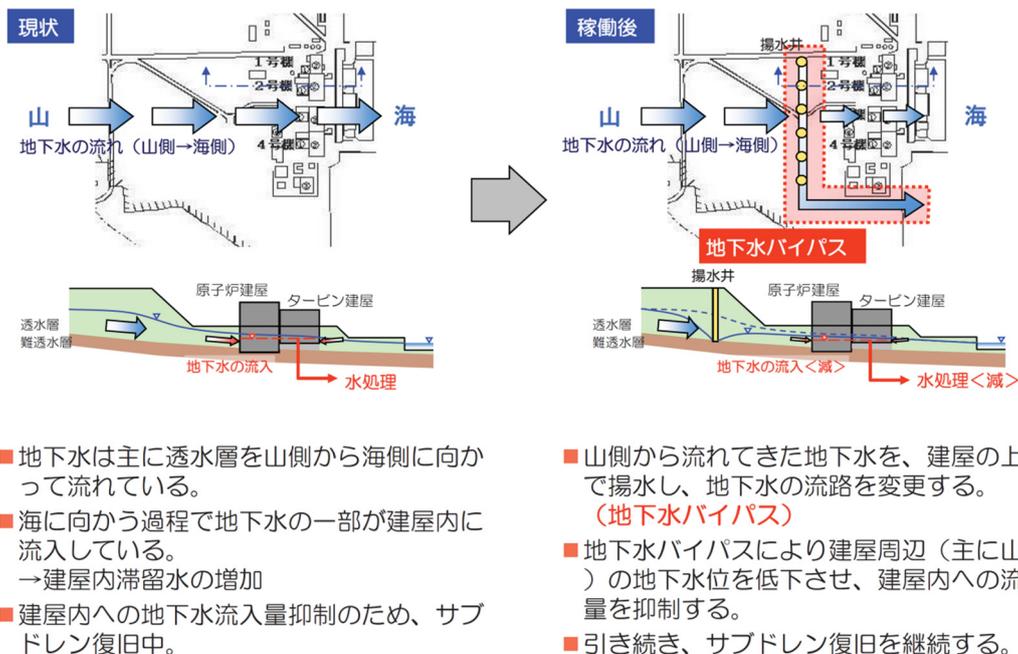
図 3-40 地下水バイパスのコンセプト 1)より引用

地下水バイパスは、2011年下期から1～4号機建屋周りの地下水位低下対策として検討が進められていた(図 3-40)。

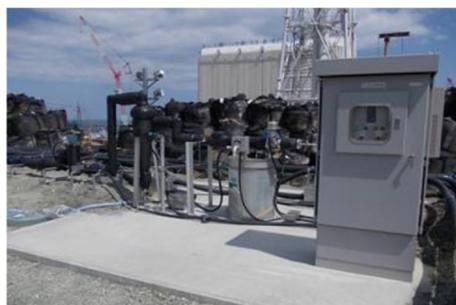
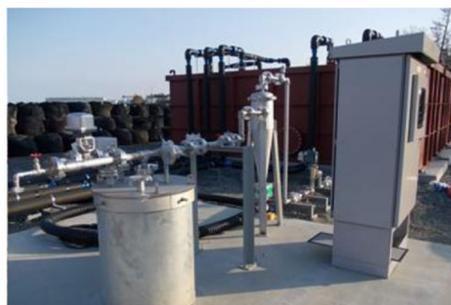
図 3-42 地下水バイパス 揚水井の設備²⁾より引用

地下水バイパスは、12本の揚水井を帯水層（中粒砂岩（I層））の下端部まで掘削し、汲上げた地下水を3系統の配管ルートで移送する設備とし（図 3-42、図 3-43）、汲上げ試験、水質の確認を行った後、2014年4月9日から順次稼働し、2014年5月21日から本格的な運用を開始した³⁾。

No.3揚水井および揚水・移送設備

No.9揚水井および揚水・移送設備

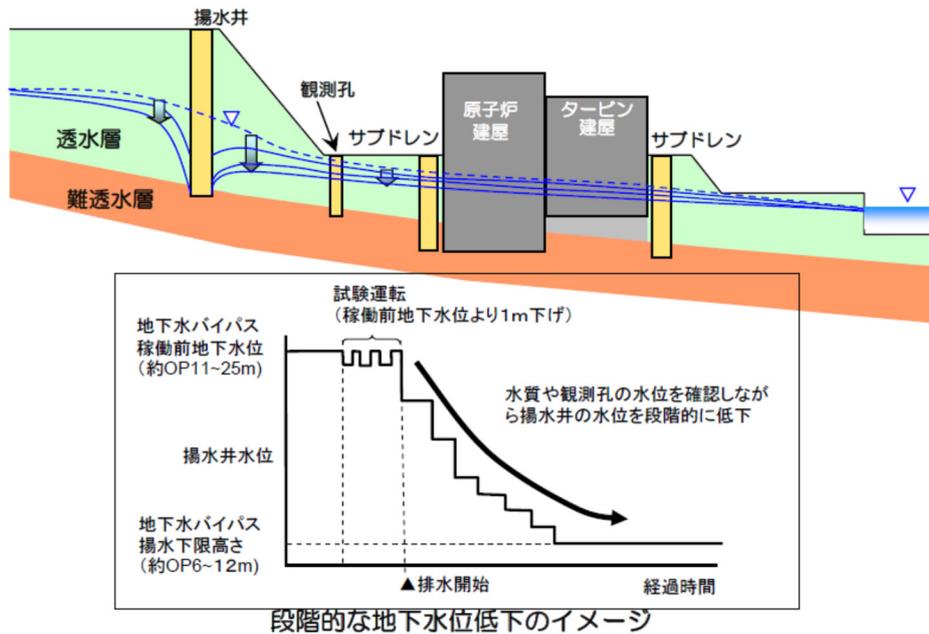
図 3-44 地下水バイパス揚水井の運用イメージ 2)より引用

- ・地下水バイパスの運用は段階的に揚水井水位を低下させ、建屋周辺の地下水位低下状況及び汲上げ水の水質等のモニタリングを行いながら、建屋内滞留水が建屋外に漏れ出さないように慎重な水位管理を実施する(図 3-44, 図 3-45)。
- ・建屋周辺のサブドレンや原子炉建屋と揚水井の間の観測孔を利用して、地下水の水質を確認する。

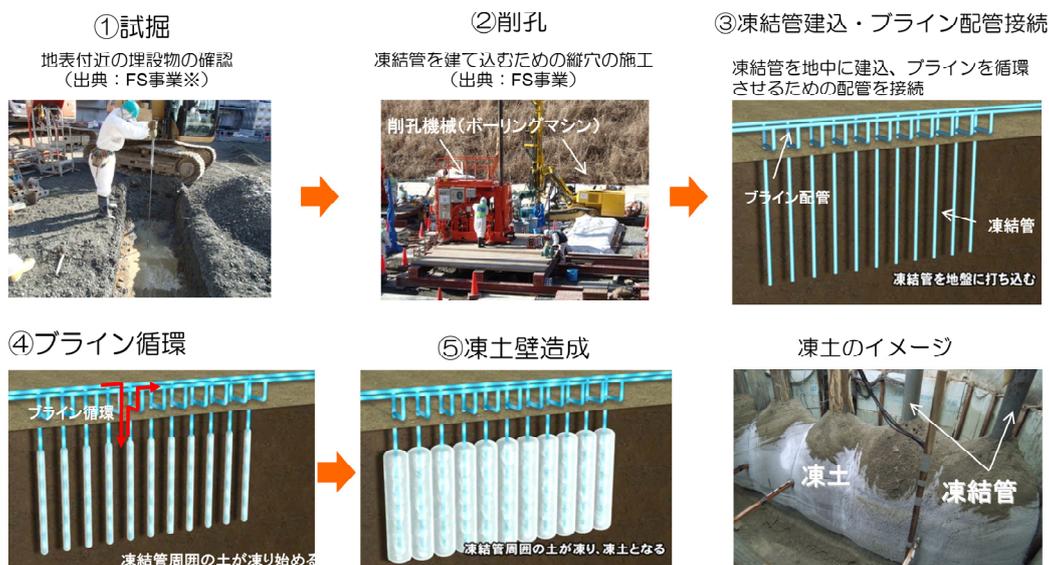
図 3-57 凍土造成の手順及び凍土のイメージ 3)より引用

陸側遮水壁の構築は、国の補助事業（平成 25 年度 汚染水処理対策事業のうち凍土方式遮水壁大規模整備実証事業²⁾）として実施され、凍結管を地中に約 1m 間隔で鉛直に設置し、ブラインと呼ばれる約 -30℃ の冷却媒体（塩化カルシウム 30% 水溶液）を循環させ、管周りの土を凍らせ太く成長させることで連続した止水壁を形成する工法である（図 3-57）。ブラインは凍結内管の中を下り凍結外管を上昇する。この凍結に必要な内外の二重管を保護管内に収めた三重管構造とすることで、長期運用期間中に必要に応じて凍結管の交換を可能にしている。保護管は、削孔管の底部をパッカーで閉塞して地中に残置する（図 3-58）。陸側遮水壁の設備構成は、図 3-59 及び表 3-8 に示すとおりである。

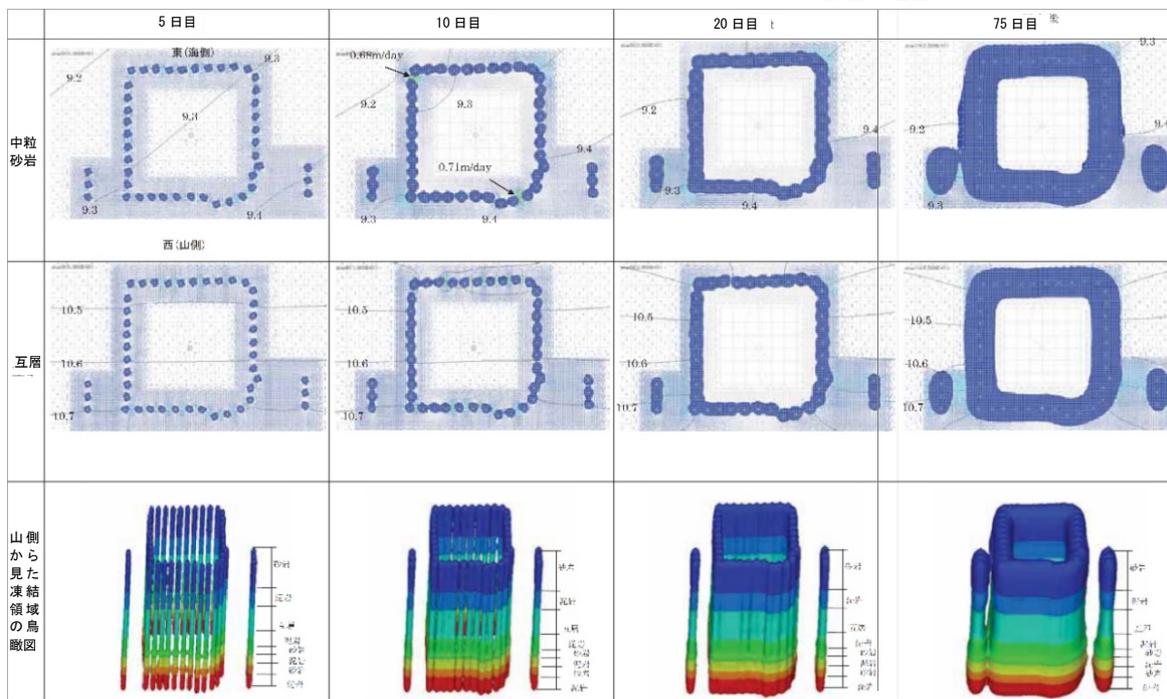
南西隅部と北東隅部の凍結間隔が一部やや広がっているため、その部分の凍結が若干遅れ、地下水の流れが集中して流速が速くなっている状況が分かる。しかし全体的なダムアップは生じないため凍結閉合には大きな影響を与えず、FS1の凍土壁は約20日間で全て概ね閉合したと推定できる。また、75日後の矩形凍土壁厚は概ね2mに達しているが、種別施工部は75日後でも閉合していないと推定できる。
