2011年 東京電力福島第一原子力発電所事故 における土木技術等の適用事例の体系的整理 — 事故時の緊急時対応、汚染拡大 防止対策等の技術蓄積 —

2024年4月

社団法人 土木学会
エネルギー委員会
低レベル放射性廃棄物・汚染廃棄物対策
に関する研究小委員会 分科会 2

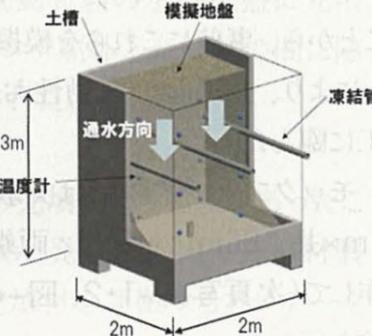
図 3-61 4つの実証試験 ¹⁾より引用

陸側遮水壁を支える技術としては、実証試験の評価、凍土壁の成立性、平面形状・深度や凍結プラント等の基本仕様、リチャージウェル(注水井)の成立性や設備設計、削孔や凍結順序などの造成手順、運用方法(水位管理)の設定などを行う上で用いた解析技術(地下水流動解析、凍結解析(熱・水連成解析)、図 3-60)等の他、以下の4つの実証試験^{1), 22)}があげられ、技術的な課題の解決を図っている(図 3-61)。

<p>地下水流向を鉛直下向きとした3×2×2mの模擬地盤供試体にて、流速に応じた凍結の可否を確認</p>

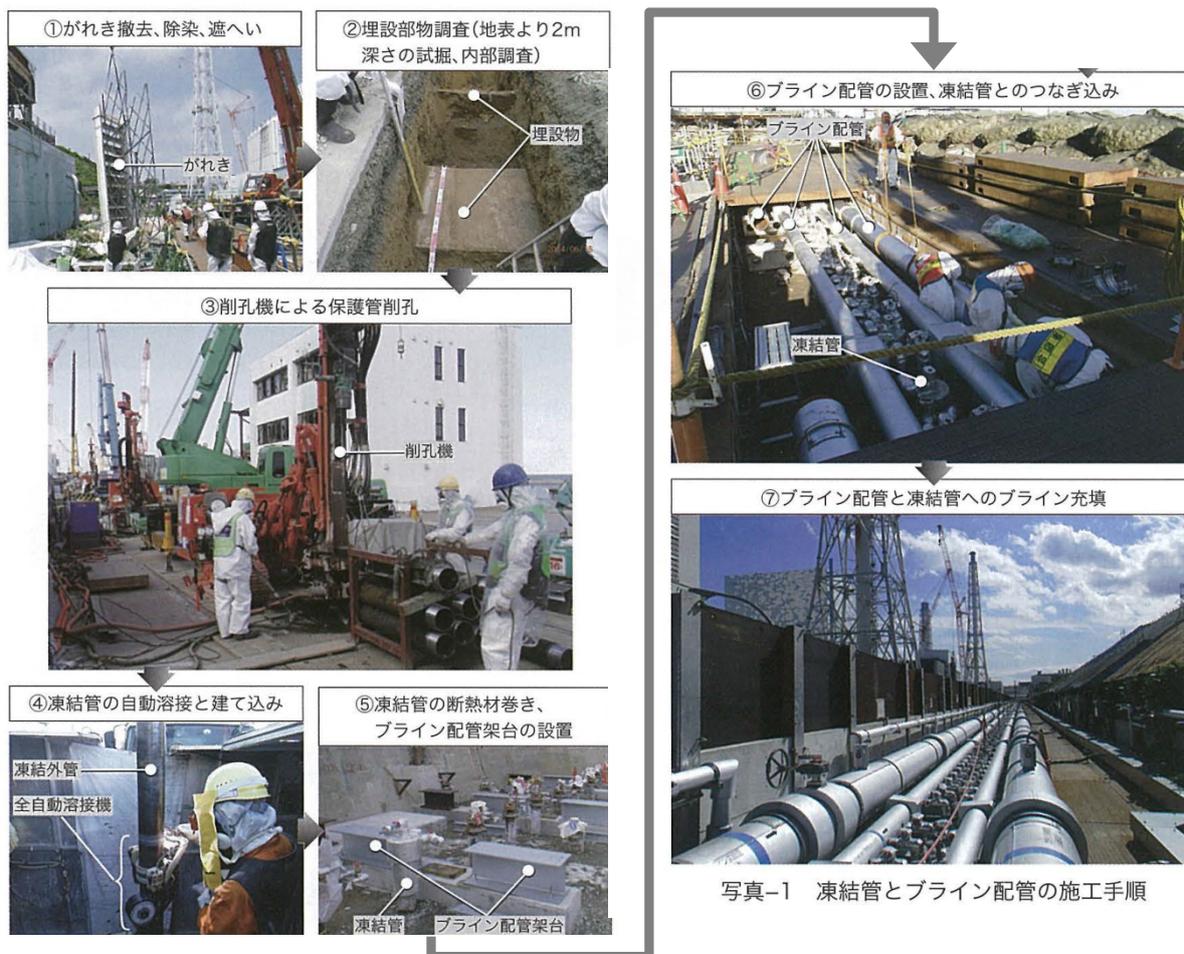
図 3-62 陸側遮水壁の施工手順 1)より引用・一部改変

地下の凍結管と地上のブライン配管の施工手順を図 3-62 に示す。

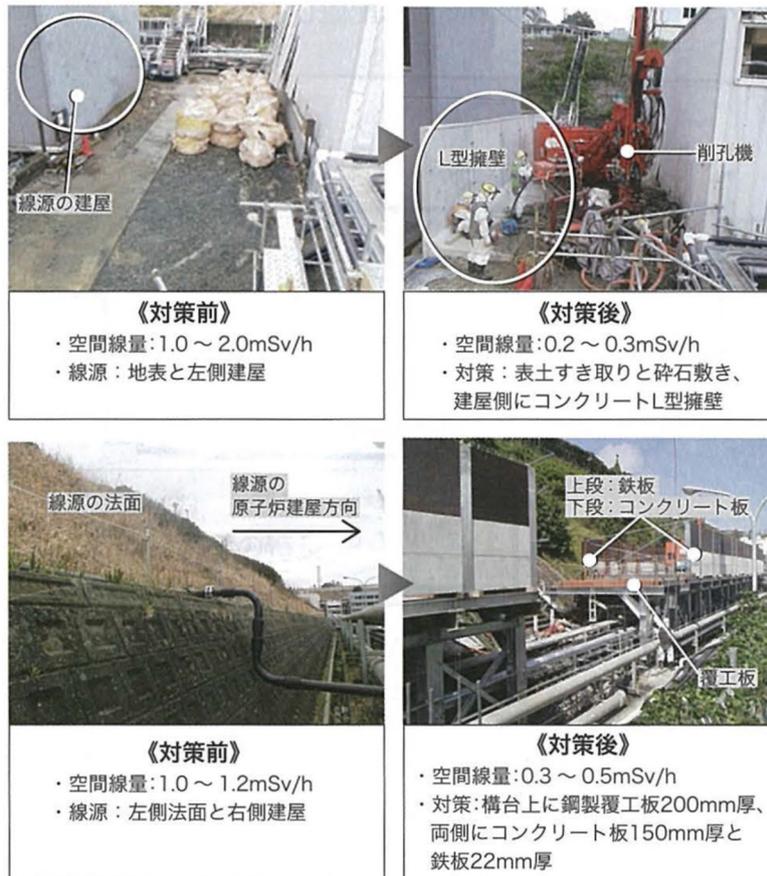
図 3-64 被ばく低減対策の効果の例 1)より引用

作業時間は施工箇所の空間線量に応じて1日当たり3~4時間とし、除染(がれき撤去, 汚染土壌の除去)や遮へい物(砕石, 敷き鉄板, コンクリート・鉄板・鉛フェンス)の設置などの被ばく低減対策が行われた(図 3-64, 図 3-65)。また, ブライン配管周りの断熱材や保護鋼板などは, 工場や構外で予め組み立てたプレキャスト材を多用し, 現場では, ワンタッチジョイントを用いるなどの工夫により作業時間の短縮が図られた(図 3-65)。

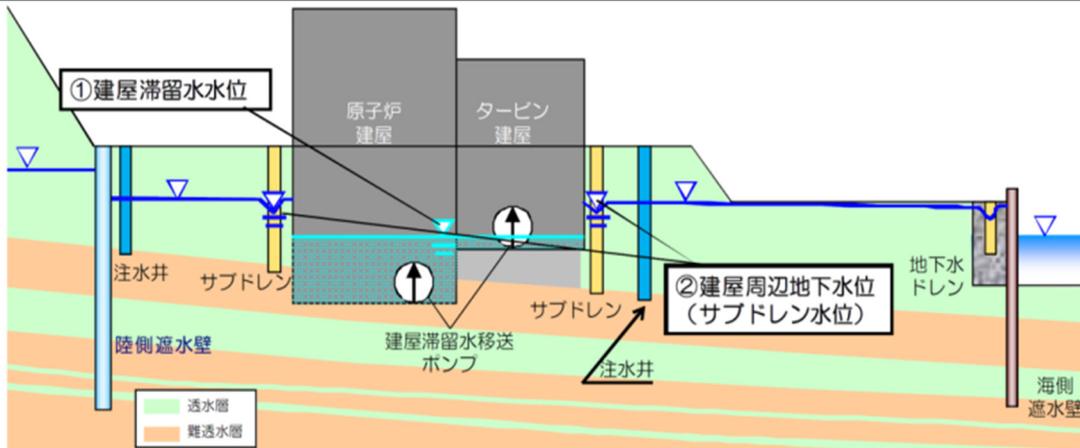
図 3-67 水位管理の基本方針 39)より引用

陸側遮水壁内側の凍結開始後の水位管理は、凍結開始前と同様に建屋内滞留水の周辺地盤への漏えいを発生させないことを基本方針³⁹⁾として実施されている(図 3-67)。

陸側遮水壁閉合後においても、閉合前と同様に、建屋滞留水の周辺地盤への漏えいを防止するために、下記の関係を維持する。

- 建屋滞留水水位 (①) < 建屋周辺地下水位 (サブドレン水位) (②)

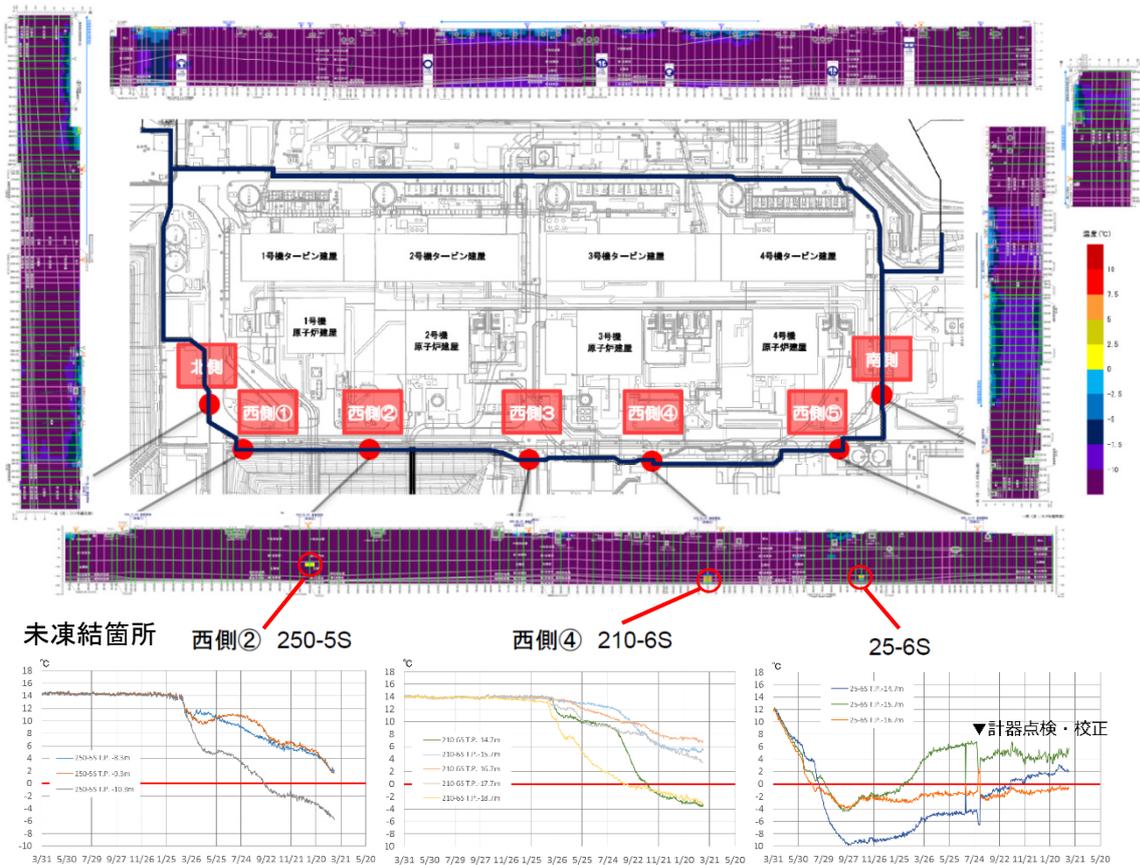
図 3-70 凍結状況(地中温度分布)と未凍結箇所の温度状況 41)より引用・作成

①陸側遮水壁は 2017 年 8 月に最終閉合箇所の凍結を開始し、現時点(2018 年 2 月 26 日)では、深部の互層部、細粒・粗粒砂岩層の一部を除き、地中温度が 0℃を下回っており、深部の一部を除き陸側遮水壁は完成している(図 3-70、図 3-71)。

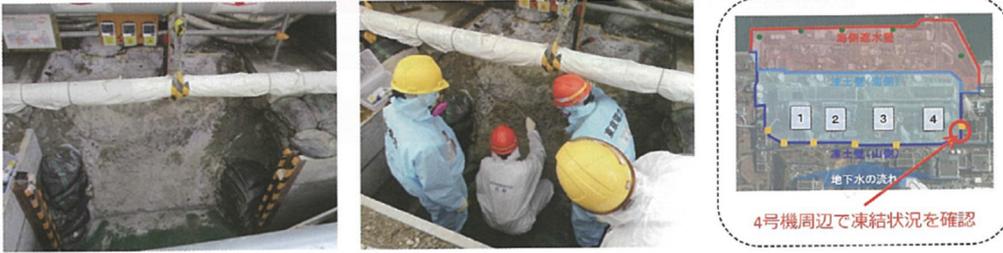
図 3-71 凍結状況（掘削調査，2018年3月15日）38)より引用

※ 凍土壁 周辺を掘り下げ、壁の造成状況を確認

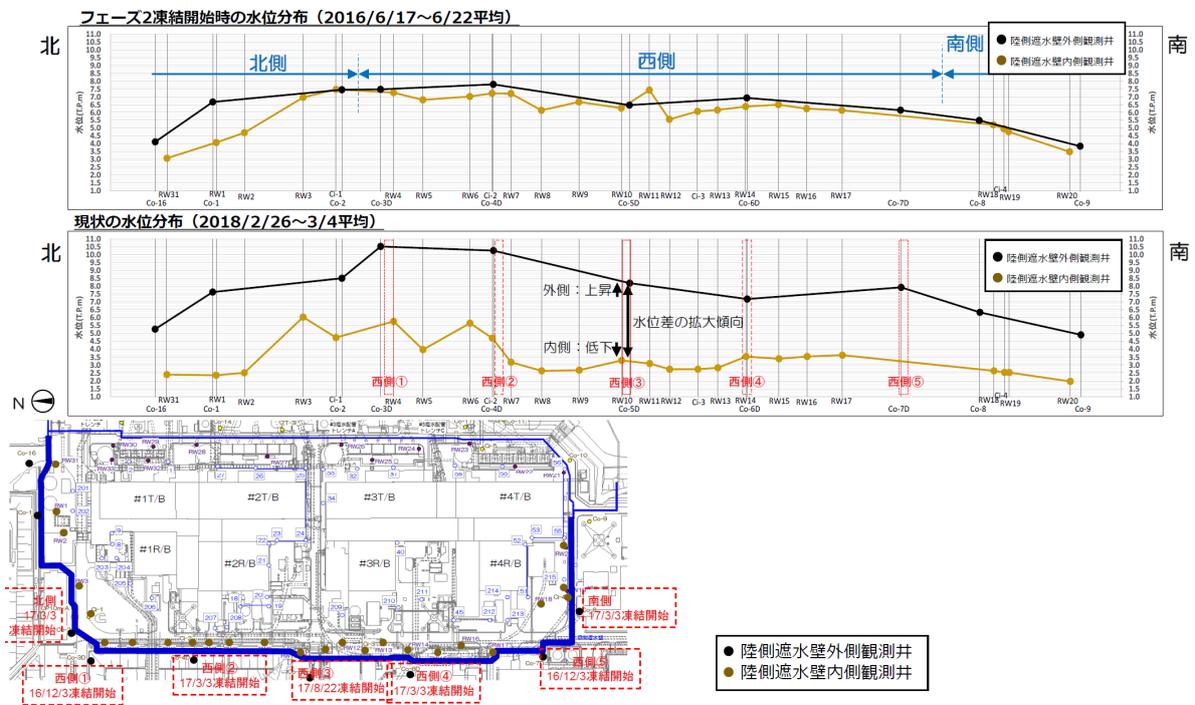
図 3-72 陸側遮水壁内外の地下水位分布の推移 41)より引用

②陸側遮水壁の山側では、平均的に約4~5mの内外水位差が形成され、山側からの地下水が迂回して陸側遮水壁内側エリアへの地下水供給が抑制されているものと考えられた(図 3-72, 図 3-73)。また、陸側遮水壁閉合以前に確認された地下水位変動時の内外での圧力伝播は、閉合以降には確認されず遮水性が認められた(図 3-74)。

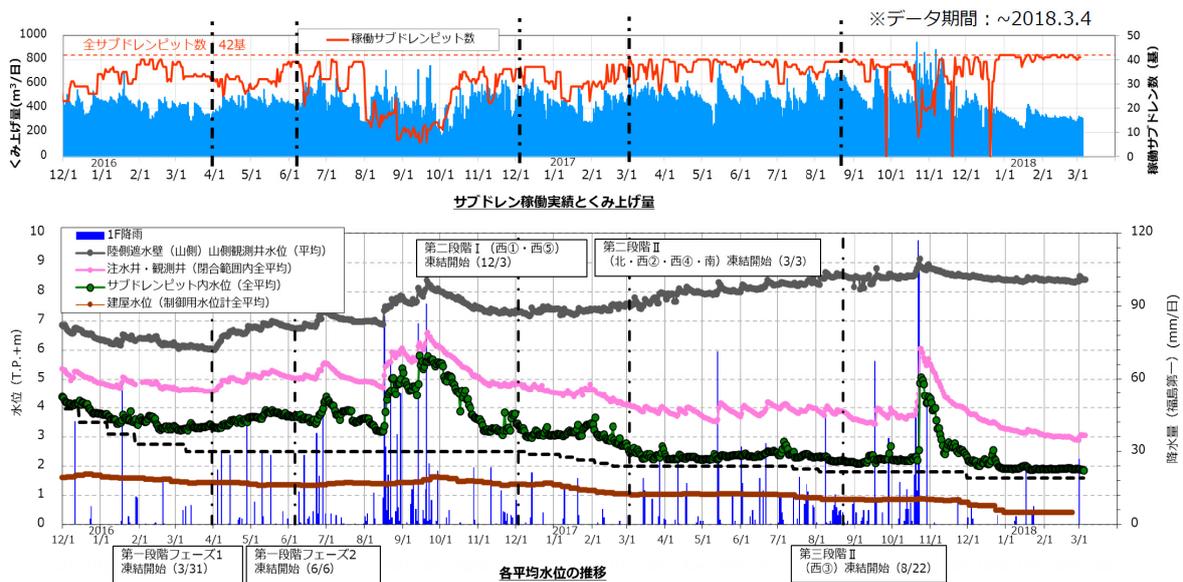
図 3-75 サブドレン汲上げ量 41)より引用

- ・汲上げ量は降雨条件が異なるものの、サブドレンの稼働率が比較的高かった時期(2017年3月～8月)の平均汲上げ量約530m³/日に対して、現状(2017年12月～2018年2月)では約350m³/日まで低減している(図3-75)。
- ・サブドレン汲上げ能力は、サブドレン信頼性向上対策の実施により段階的に向上(汲上げ量の増加)してきた。また、サブドレンの汲上げ水位(L値)も段階的に引き下げてきているが(引き下げにより汲上げ量は増加する)、汲上げ量は減少してきている。このことは、段階的な閉合に伴う遮水効果の発現と考えられる。

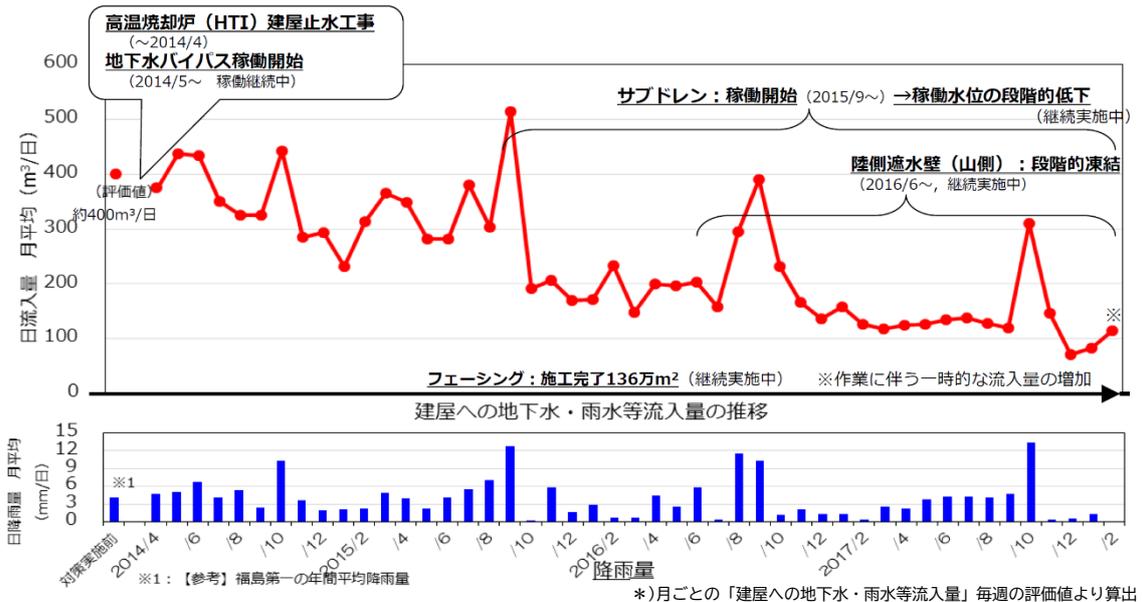
図 3-77 建屋への雨水・地下水流入量 41)より引用・一部改変

建屋流入量(建屋への雨水・地下水流入量)は, 各低減対策(地下水バイパス, フェーシング, サブドレン及び陸側遮水壁)の実施により, 対策実施前には約 400m³/日であったものが, 陸側遮水壁閉合前には約 190m³/日と低減してきており, 大雨による一時的な増加はあるものの, 凍結開始後(2017 年 12 月～2018 年 2 月)では約 90m³/日まで減少している。(図 3-77)。

これらの実測値から、建屋周辺の地下水位は陸側遮水壁閉合前より低い水位(建屋内滞留水の水位よりも高い)で安定的な管理がなされるようになり、サブドレン汲上げ量、護岸エリア(T.P.+2.5m 盤)の汲上げ量の減少、さらに、サブドレンの効果とも相まった建屋流入量の抑制効果が認められた。

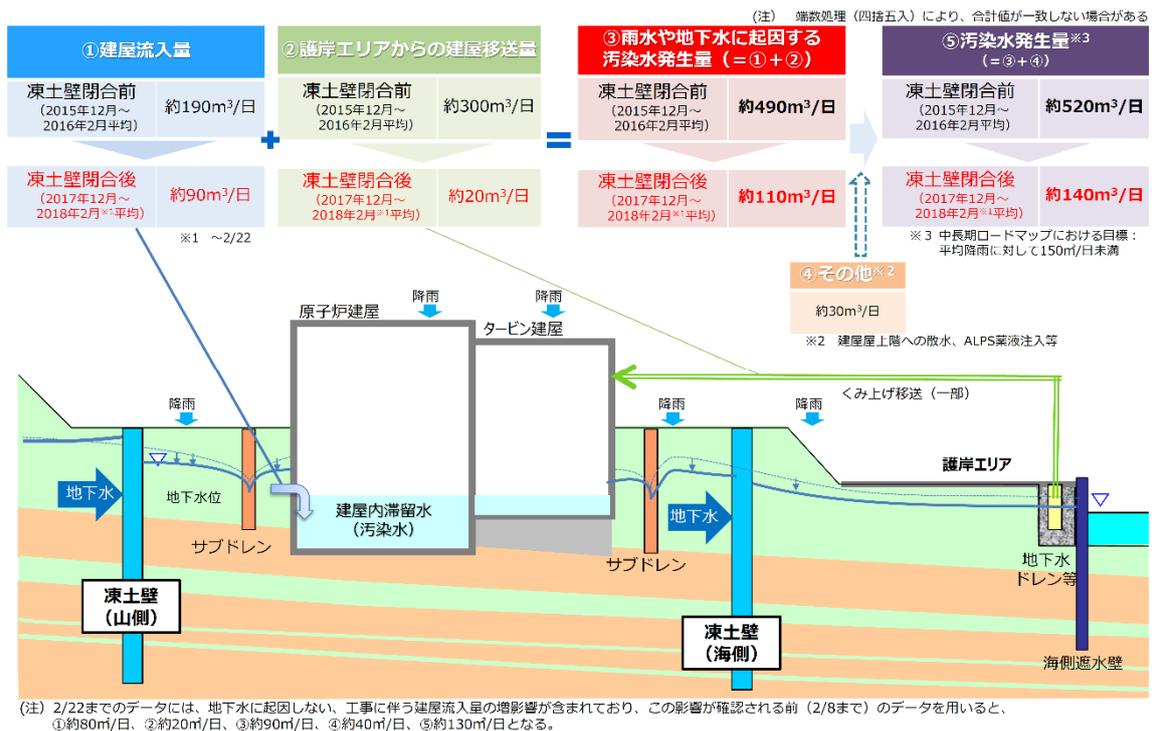
図 3-78 重層的な汚染水対策の効果 42)より引用

汚染水発生量について、東京電力は凍土壁閉合前に比べ約27%程度(約520m³/日⇒約140m³/日)に低減しているものと評価している(図 3-78)。

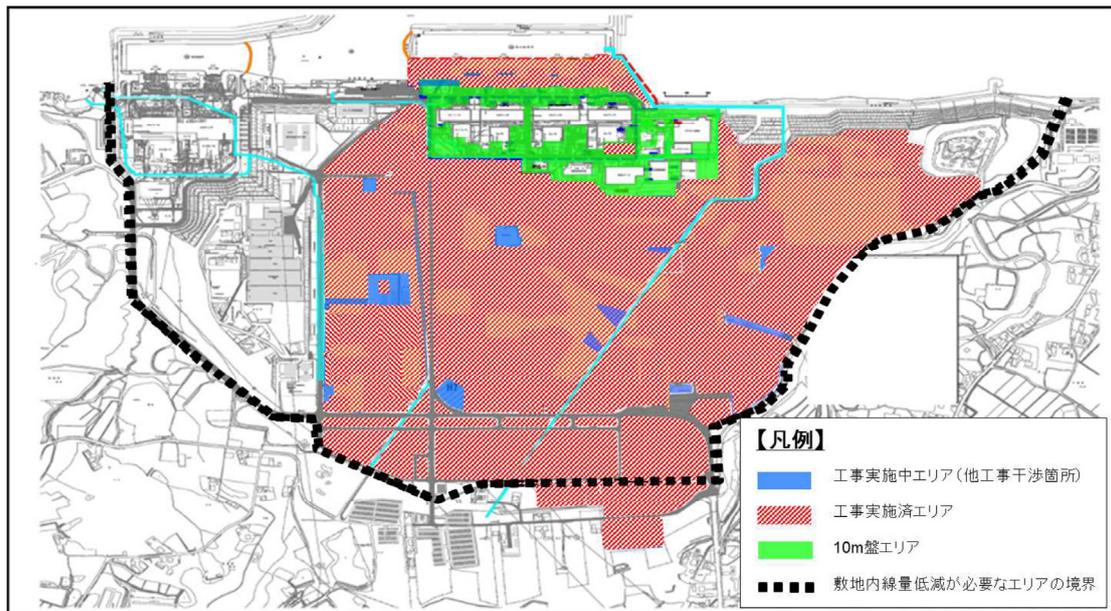
図 3-82 フェーシング施工エリア³⁾より引用

「広域的なフェーシング」は敷地全域のうち施工可能なエリアを対象に, 「追加的な遮水とその内側のフェーシング」は陸側・海側遮水壁で囲まれたエリアを対象として, 図 3-82 に示す範囲の施工が完了している。O.P.+10m 盤(凍土壁で囲まれた範囲)のフェーシングについては, 廃炉作業の進捗にあわせて実施する計画としている。

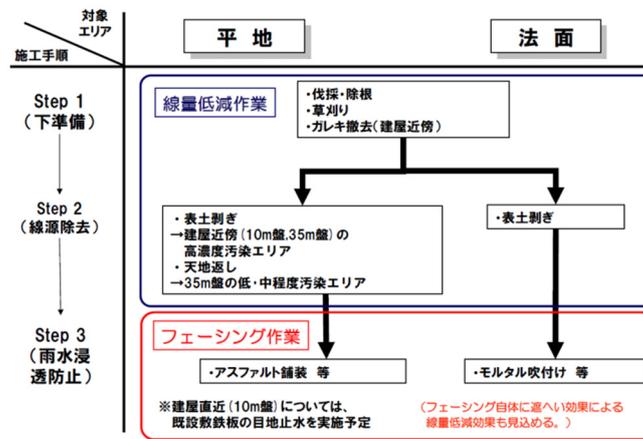
図 3-83 フェーシングの施工手順 2)より引用

フェーシングは、平地部と法面部に施工区分される(図 3-83)。平地部フェーシングの施工手順を図 3-84 に、法面部フェーシングの施工手順を図 3-85 に示す。

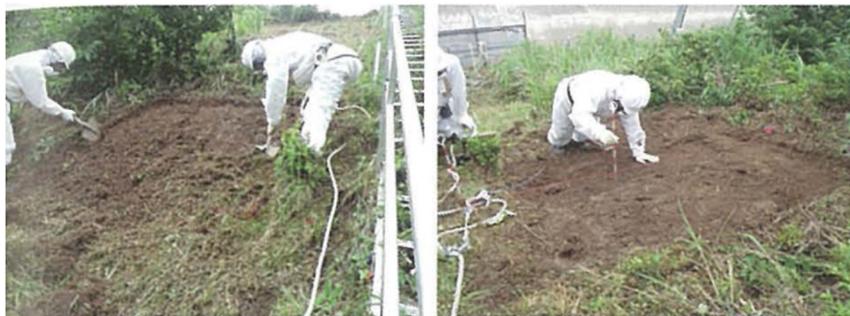
図 3-86 現況調査の状況(覆土厚調査) ⁵⁾より引用

施工に先立って実施した現況調査(図 3-86)では、図 3-87 に示すエリア③～⑤の法面内に高線量の飛散がれきが多く分布し、エリア⑩、⑪の法尻付近には津波によって流されたがれきが数多く残っていた。また、法面上段では地層境界からの湧水が確認された。

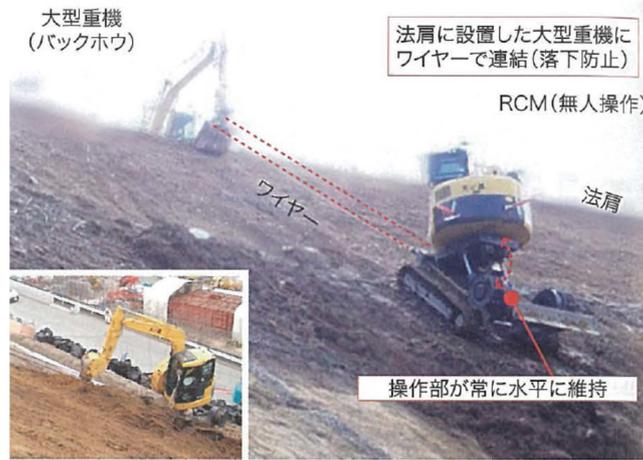
図 3-89 RCM による施工状況 5)より引用

表土除去作業は、施工性、被ばく防護性、汎用性、国内実績、遠隔操作性等の観点からの比較検討により、急斜面用バックホウ (Rock Climbing Machine (RCM)) を採用した(図 3-89)。線量の高いエリアにおいては、作業員の被ばく量低減のため遠隔操作による自動運転が行われた。

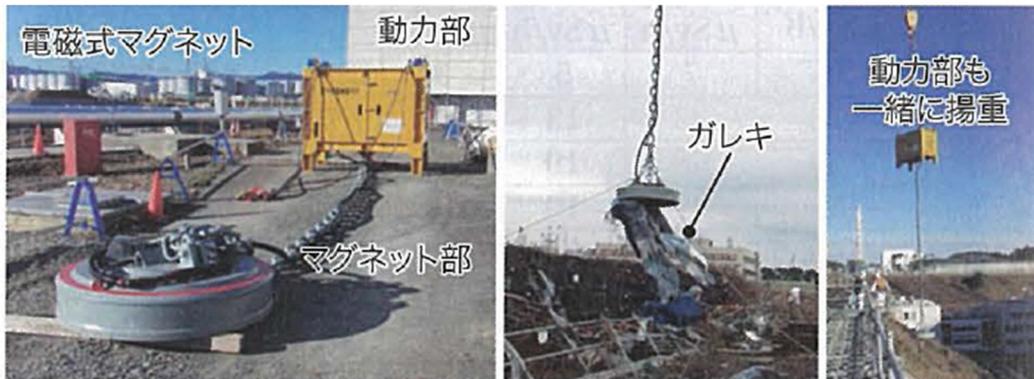
図 3-90 がれき撤去装置と施工状況 5)より引用

建屋西側に位置するエリア③～⑤(図 3-87)には、多くの高線量ががれきが飛散していた。がれきは建屋外壁の金属材料が多かったことから、作業員の被ばく量低減と作業の効率化のため、電磁式大型磁石を用いたリフティングマグネットをクレーンに吊り下げてがれき回収作業を行った(図 3-90)。これにより、作業員が高線量ががれきに近づくことなく、効率的にがれきを回収することが可能となった。

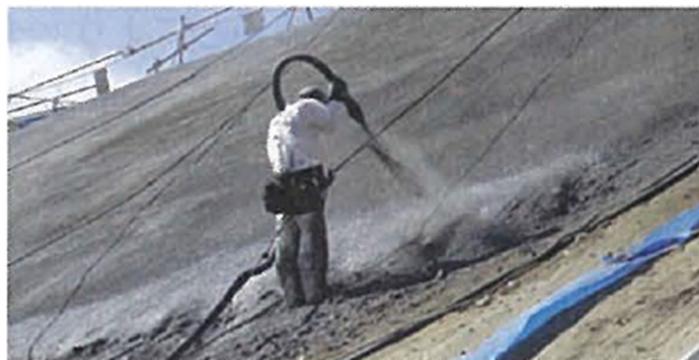
図 3-91 吹付けの施工状況 (人力施工) 5)より引用

通常はモルタル吹付けを人力で行っているが(図 3-91)、法尻に重機の設置スペースが確保できるエリアでは、作業の効率化と高線量エリアにおける作業員の被ばく量低

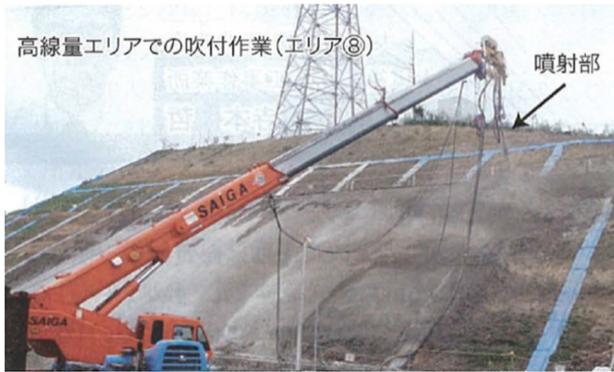
吹付けの施工状況

減のため、吹付けロボット(Robo-Shot)による施工が行われた(図 3-92)。吹付けロボットは最大で人力の5倍程度の作業能力を有しており、作業の大幅な効率化と高線量エリアでの作業員の被ばく量低減に寄与した。

図 3-92 吹付けロボット (Robo-Shot) による施工 ⁵⁾より引用
