テクニカル・スキルとヒューマン・リソースで事態をのりきる ~首都高速5号線池袋線火災事故からの復旧~

タンクローリー火災事故の復旧工事

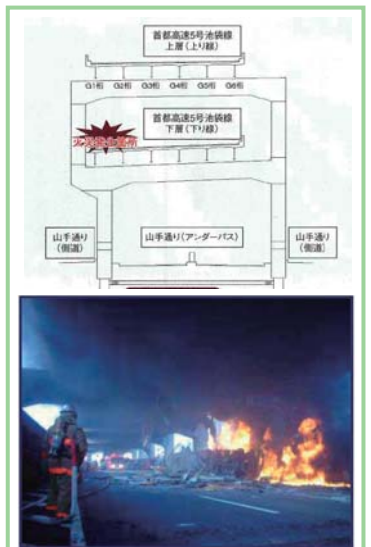
図-2及び写真-2 火災発生箇所の構造図と火災事故消火活動(8月3日)(以下写真と図は首都高速より提供)

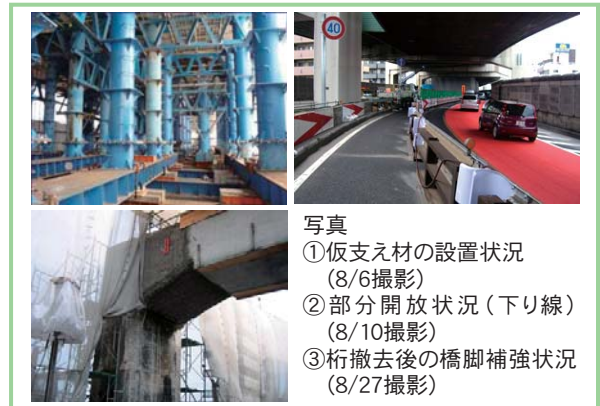
写真

- ①仮支え材の設置状況 (8/6撮影)
- ②部分開放状況(下り線) (8/10撮影)
- ③桁撤去後の橋脚補強状況 (8/27撮影)

復旧工事については、現場責任者である管理局でおこないました。事故のあった西側の下層部に仮支柱を設置し上下線の1車線を確保した後、火災の熱により変形した西側上層桁や床版を撤去し、橋脚を補強しました。その上に新たな主桁と床版を設置し、西側の上下2車線を開放しました。その後残りの東側を作業帯として、上層部の主桁と床版の交換を行いました（詳しくは参考文献参照^{1), 2)}。
