# 実物大実験によるパイピング破壊

国土技術政策総合研究所

2017 年度 河川技術に関するシンポジウム OPS2  
平成29年6月16日

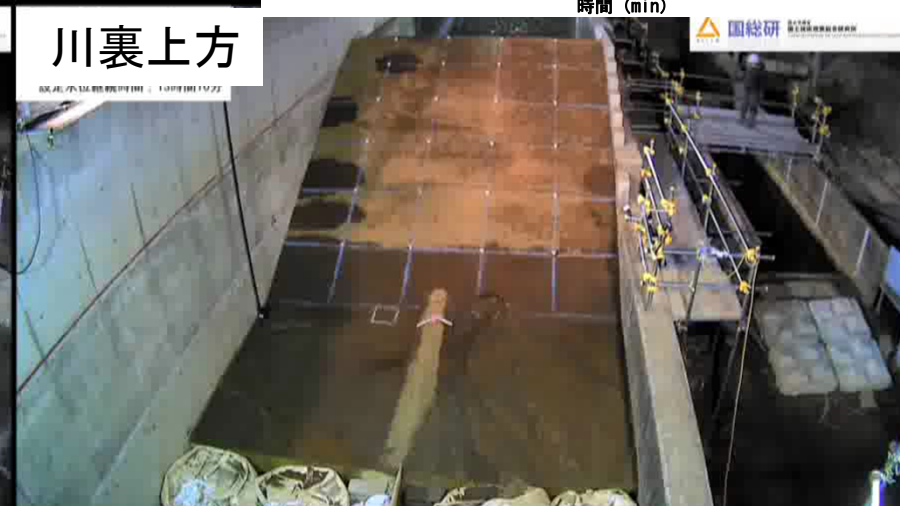
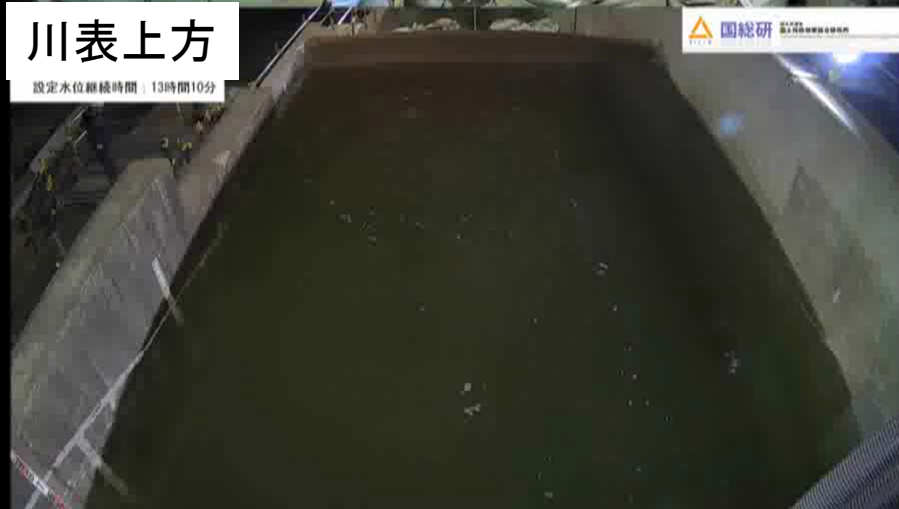
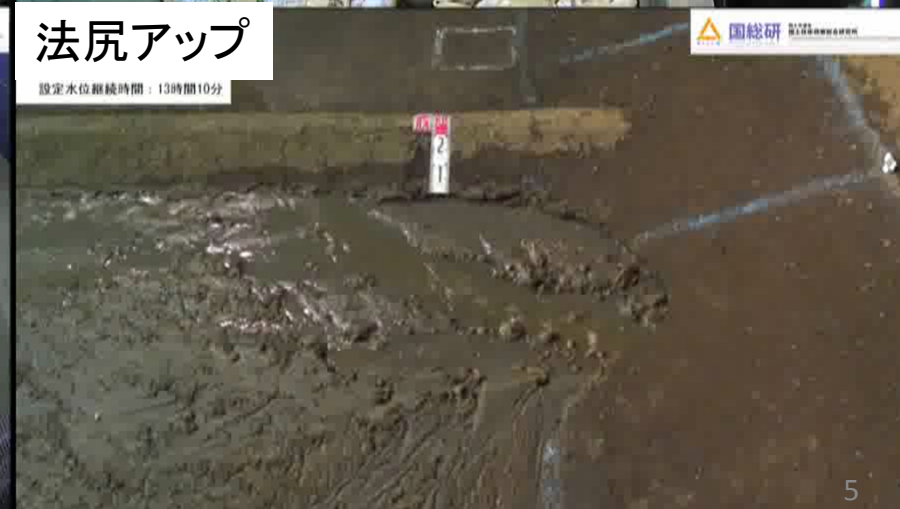
# 徐々にパイピングが 進行し決壊に至るケース

設定水位継続時間 13時間10分

動画位置  
フェーズⅢからⅣに至る
