鬼怒川氾濫による常総市周辺の 浸水被害に関する研究・調査報告

【OS1 投稿論文レビュー】

京都大学防災研究所

常総市周辺の浸水被害

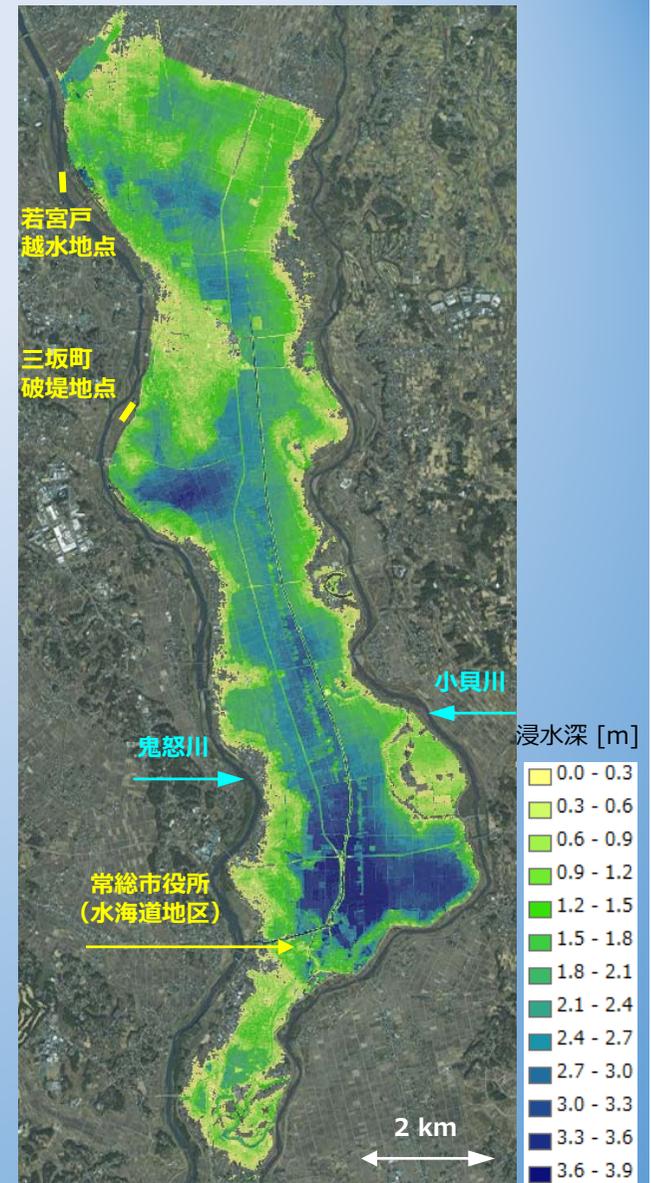
最大浸水深分布の推定結果 (佐山ら, 2015)

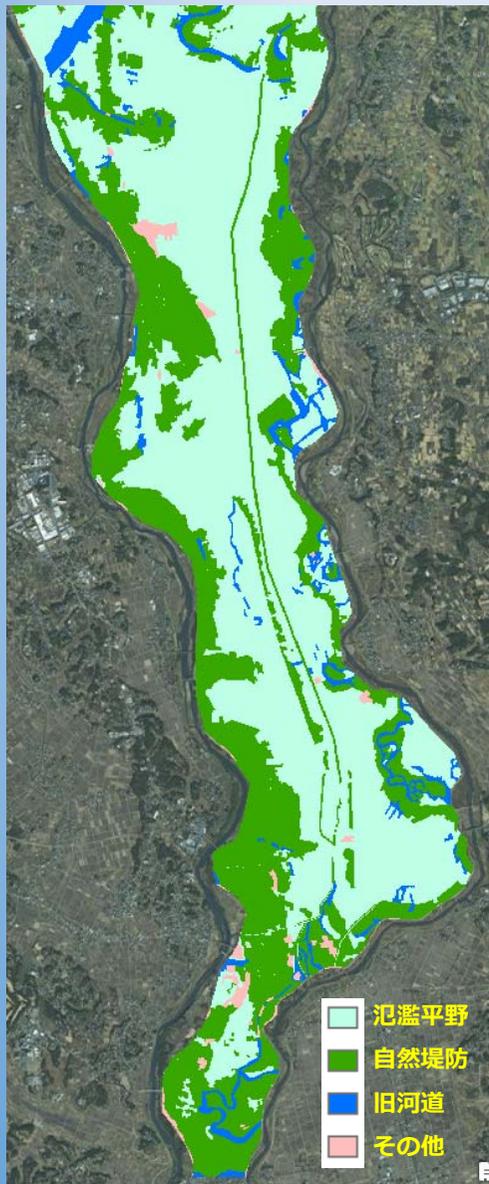
数値地図25000 (土地条件)

自然堤防では氾濫平野に比べて平均浸水深が50%

土地条件	総面積 [km ²]	浸水面積 [km ²]	平均浸水深 [m]
氾濫平野	32.6	26.3	2.00
自然堤防	19.7	13.1	1.03
旧河道	3.5	2.0	1.38
その他	1.0	0.6	1.18
合計	56.7	41.9	1.66

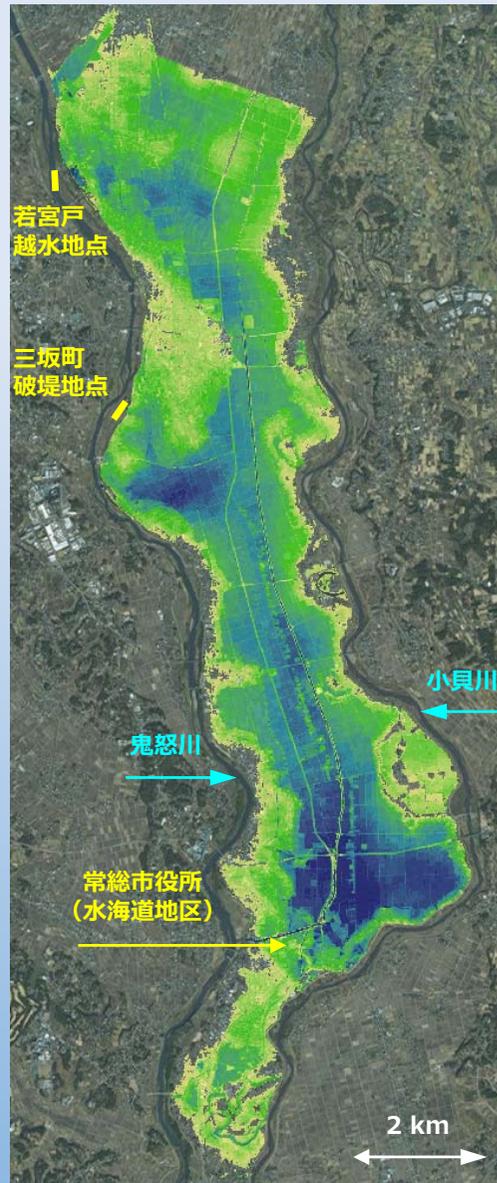
最大浸水深分布の推定結果

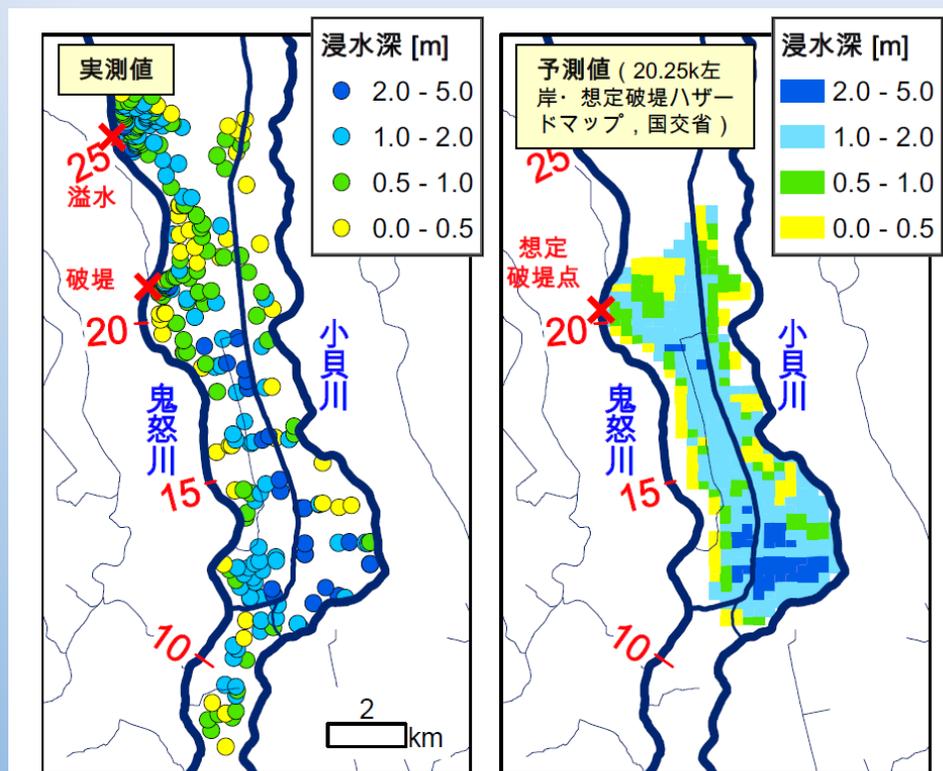
図-4 実測浸水深と事前シミュレーションとの比較

20.25 k左岸における破堤を想定して行われた氾濫シミュレーション結果

事前に実施された多数の想定破堤氾濫シミュレーションが、発災当時に提供・公開されたことは、防災対策向上を図るうえで重要。
想定氾濫シミュレーション結果をより有効に用いる方法について今後検討が必要。

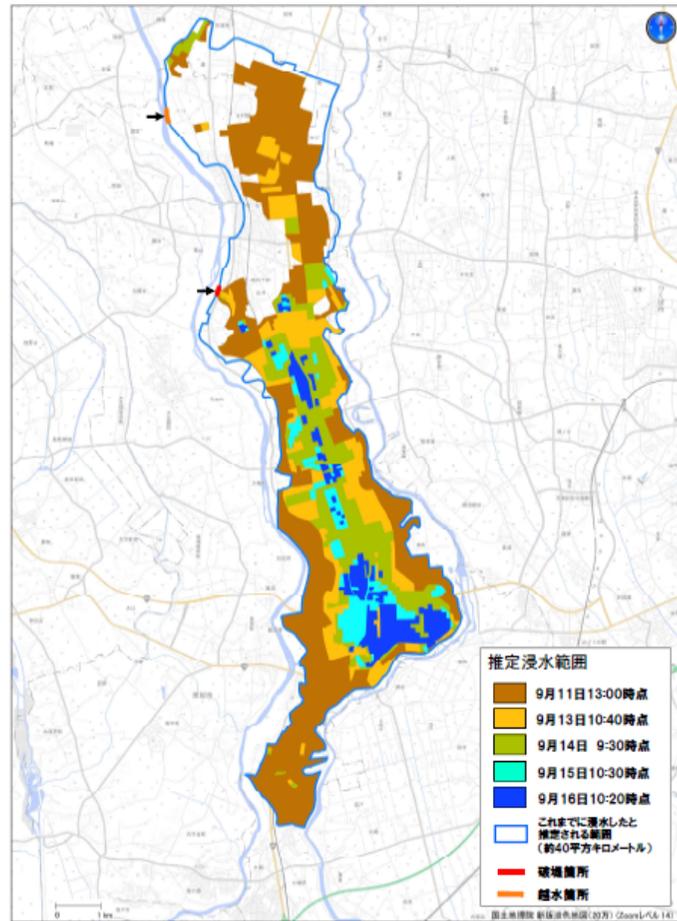
平成27年9月関東・東北豪雨に係る茨城県常総地区の推定浸水範囲の変化
(9月11日13:00時点、13日10:40時点、14日9:30時点、15日10:30時点、16日10:20時点)

9月11日13:00時点:約31平方キロメートル
9月13日10:40時点:約15平方キロメートル
9月14日 9:30時点:約10平方キロメートル
9月15日10:30時点:約 4平方キロメートル
9月16日10:20時点:約 2平方キロメートル

この推定浸水範囲は、空中写真(斜め写真)等を基に浸水した範囲を判読したものです。実際に浸水のあった地域でも把握できていない部分があります。また、豪雨により浸水範囲が十分に判読できていないところもあります。

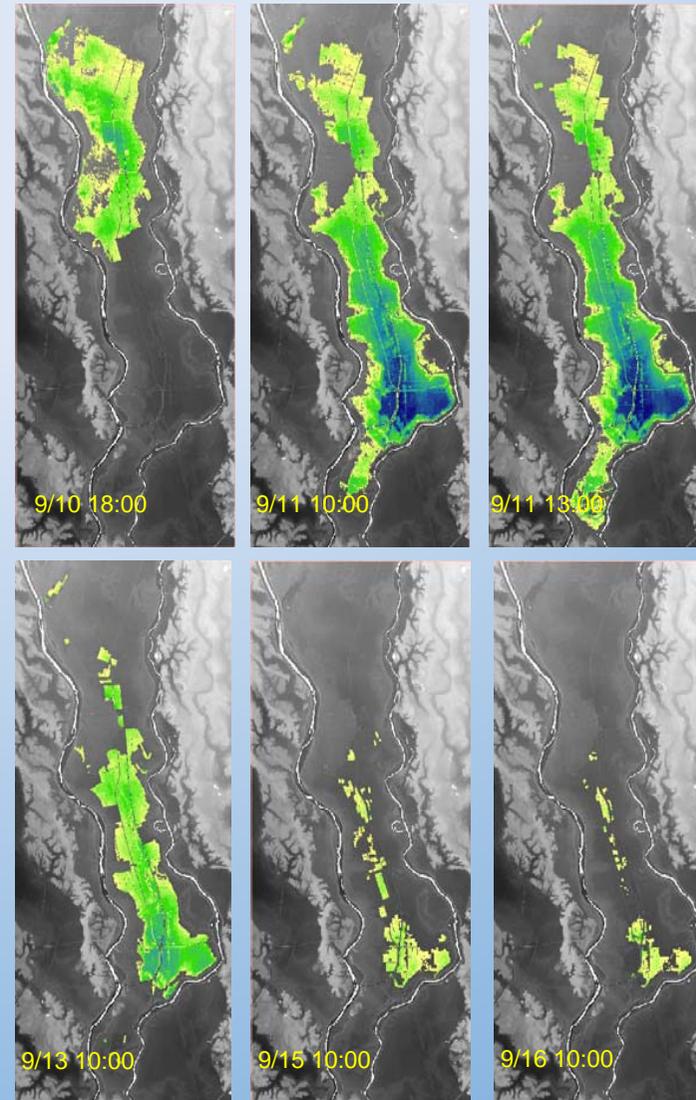
ピーク時の浸水量を推定:約3,800万 m^3

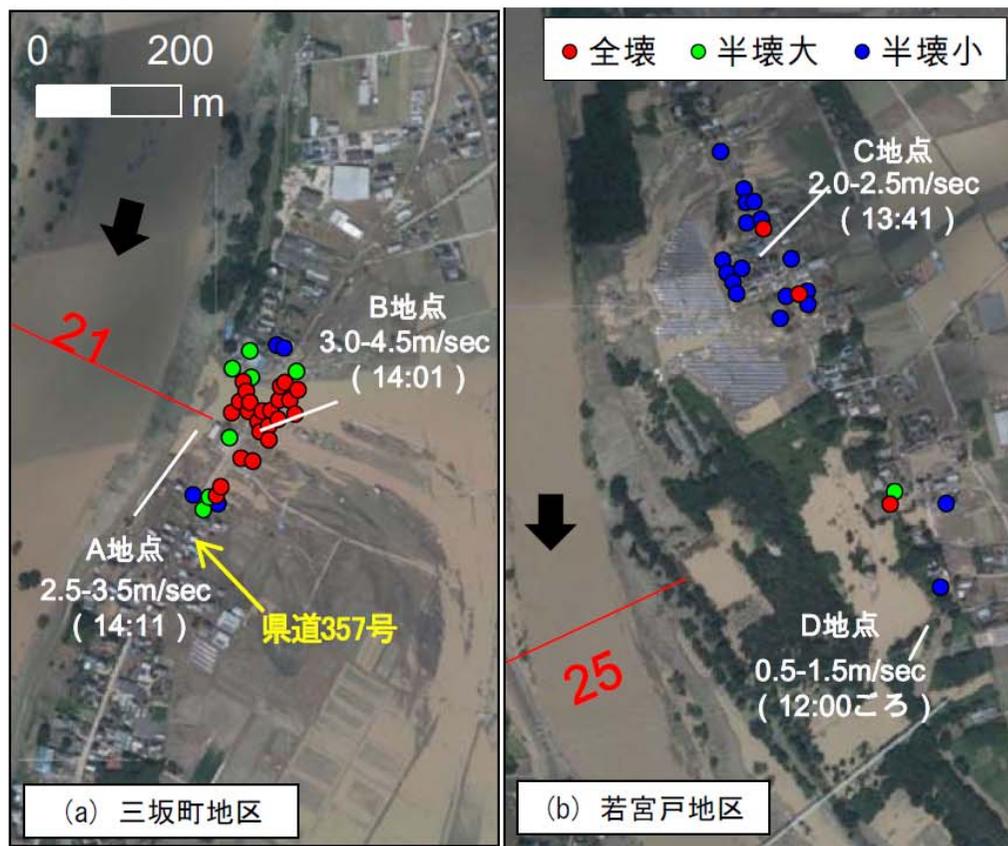
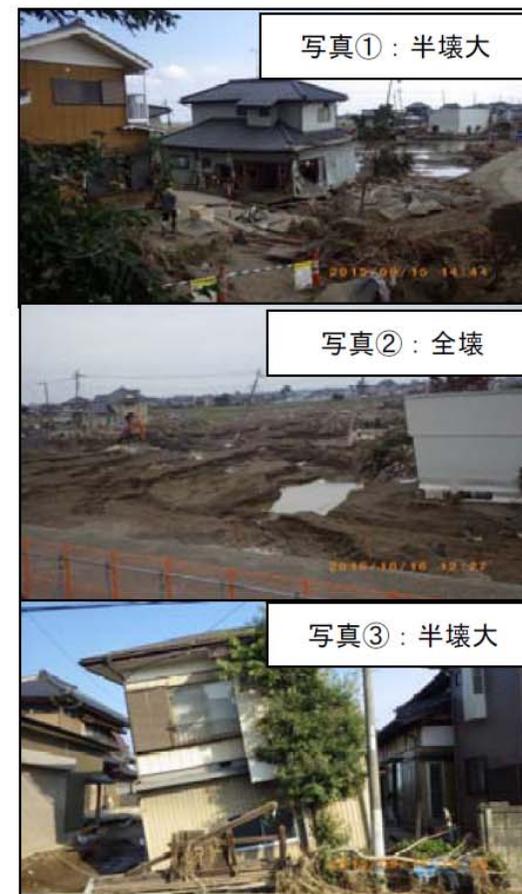
図-5 三坂町地区および若宮戸地区における家屋被害マップと被害状況

災害当日のTVニュース画像をもとに、水面の泡等から、破堤・溢水地点近傍の流向・流速を推定。破堤から1時間半程度の間で、多くの家屋が流失したと推測される。

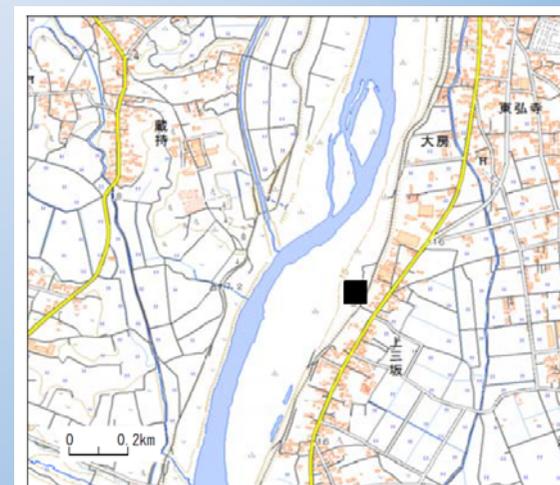
図-9 犠牲者dの発生位置(図中■)

関東・東北豪雨による犠牲者は8人。
 うち茨城県常総市における犠牲者は2人。
 犠牲者dは鬼怒川の自然堤防付近での遭難。
 犠牲者cの発見場所もここから2 kmほど西の氾濫平野付近。

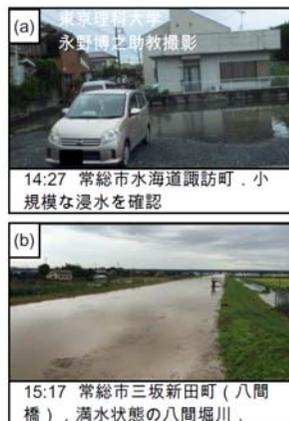
図-1 2015/9/10の初動調査で得られた被災地の様子。(a) 水海道地区の初期浸水、(b)八間堀川

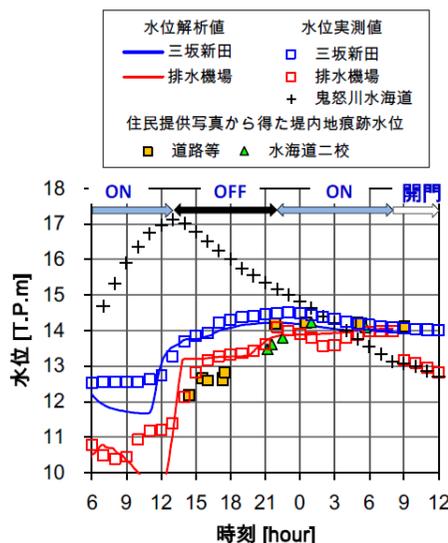
図-8 八間堀川（三坂新田・排水機場）と鬼怒川、水海道市街地（水海道二校）における実測・痕跡水位および計算水位

・氾濫流は八間堀川の堤防を越流して流入し、水深を急増させて、下流に伝播した可能性。

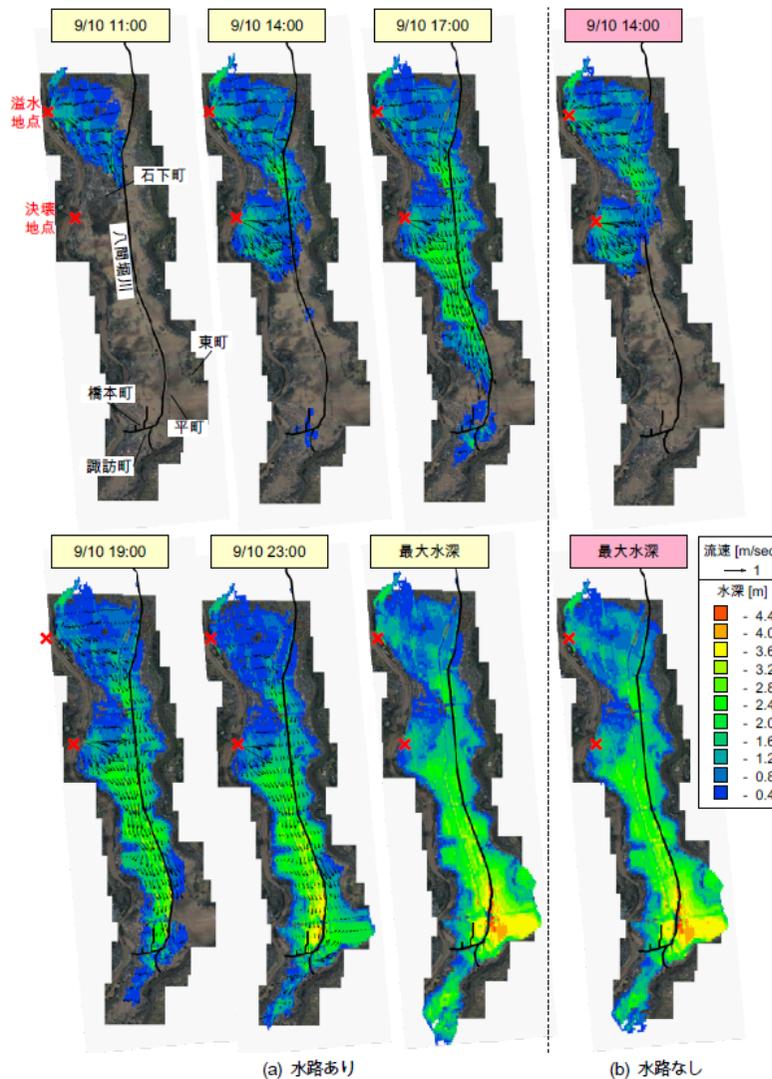
図-6 浸水深分布の解析結果 (a) 水路を考慮した場合、(b) 水路を考慮しない場合

・八間堀川を考慮した1D-2Dの氾濫シミュレーションを実施。

・水海道地区では、大規模浸水に至る数時間前に小規模な浸水が生じて、住民が浸水程度の目測を誤った可能性もある。
