2016年の台風10号による久慈川の洪水氾濫と流木の影響

1. はじめに

2. 久慈川の水害の特徴

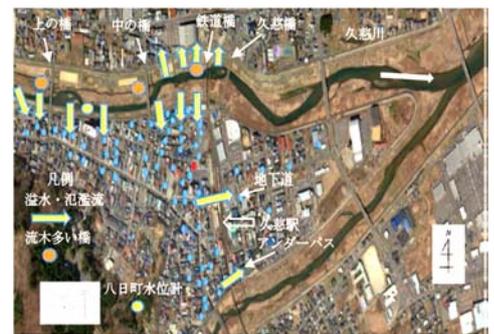
図-1 久慈市内の痕跡調査箇所と氾濫流

2016年11月20日、久慈市内の氾濫調査、浸水痕跡調査を行った。調査はスタッフ、レーザー距離計等を使用し、目視により65地点の地盤からの浸水深を計測した。久慈市消防課の資料²⁾を参考に住民のヒアリングも行い堤防からの溢水氾濫状況を確認し、浸水マップを作成した。図-1に溢水、浸水深の計測箇所を示した。久慈川の浸水面積は約0.63km²であり、支川長内川上流右支川の小屋畑川では0.016km²であった。最大浸水深は市街地で223cmであった。溢水箇所は上流から下流に向けて、上の橋上流の右岸と次の中の橋間の右岸から、中の橋からJR鉄道橋までの左右岸から溢水、更に久慈橋までの左岸の堤防から溢水している。いずれの箇所も流木が橋梁の橋台、橋桁、欄干等に捕捉され、橋の上流側に集中している。上の橋では左岸に流木が捕捉され右岸から溢水している。住民へのヒアリングでは上の橋上流の地点及び久慈橋より下流では溢水していないことが分かっている。

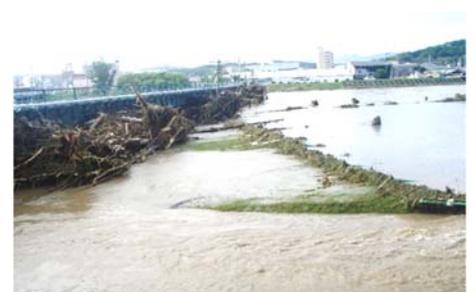
図-2 久慈川 JR 鉄橋に捕捉された流木²⁾

図-2は2016年9月1～2日、洪水低減後のJR鉄橋に捕捉された左岸堤防から見た流木である。流木は全ての橋脚、橋台などに横断的に捕捉されている。流木の直径20～30cm、長さ5～10mの小灌木からの大木まであり、幹・枝葉が一体の樹木も見られる。また、河川敷のグラウンドに設置されたフェンスが流木や小灌木、雑草を捕捉して高水敷に転倒している。

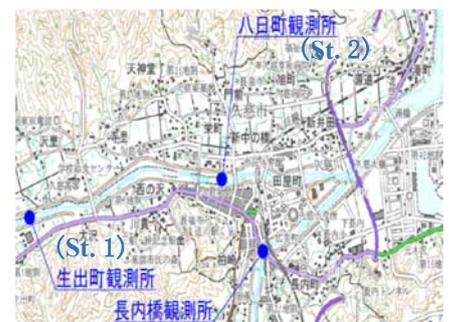
図-3 生出町 (St. 1)、八日町 (St. 2) の水位観測所

図-3は生出町水位観測所 (St. 1)、八日町水位観測所 (St. 2) の位置を示した。図-4は観測されている水位計のハイドログラフである。中の橋右岸上流の八日町水位計 (St. 2) のハイドログラフのピークは7.46mであり、堤防天端7.28mを0.18m超えている。即ち、溢水したことを示している。また、St. 2地点では基準点と横断面の関係が不明であり、H-Q関係式は未作成である。3.2Km上流 (St. 1) は既往H-Q関係式が存在するが、今回の洪水を適用すると最大水位を大きく上回り、適用範囲を大きく超える

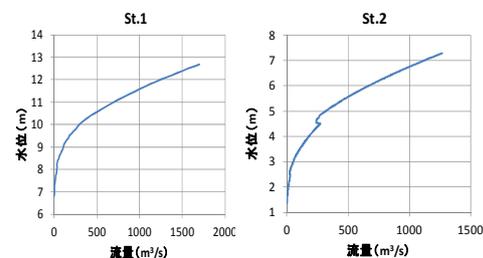
図-5 最適化による St. 1, St. 2 の水位流量曲線

上記の理由から 2015 年洪水を含む 2014～2016 年の 3 か年間の流出解析を行い、水位・流量関係式を作成する方法を検討した。計算は 4 段タンクモデルを用いて久慈川流域の降雨流出解析を行い、上流の生出町 (St. 1) の観測ハイドログラフに適合するようにマンニング式、連続式から粗度係数 n の最適化を行い、H-Q 式を作成した。マンニング式の流積 A 、径深 R 、水面勾配 I は岩手県の資料³⁾をもとに設定し、粗度係数 n は 2016 年の算定した総流量を再現できる値をマンニングの逆解析により算定した。得られた n の値は 0.037 であり河道の粗度係数として妥当な範囲にあると判断した。作成した St. 1 の水位・流量曲線を図-5(左)に示した。この水位・流量曲線から水位データを適用して算定した St. 1 の最大流量は $1,033\text{m}^3/\text{s}$ となる。次に、上記 St. 1 と同様に St. 2 の水位・流量曲線を作成した。St. 2 の水位データについては基準高と横断面の位置関係が不明なため、粗度係数 n および水位データの基準高をマンニング式の逆解析により算定した。得られた n の値 0.038 は St. 1 に近い値であり、妥当な範囲の値であると判断した。St. 2 の水位・流量曲線を図-5(右)に示した。

図-6 は最適化による 2 地点の流量曲線である。図-5 の水位・流量曲線で算定した最大流量は St. 1 が $1,033\text{m}^3/\text{s}$ 、St. 2 が $1,365\text{m}^3/\text{s}$ であり、St. 2 の流量は St. 1 の 1.32 倍になっている。St. 1 と St. 2 の間に大きな流入はなく、流域面積の違いは 1.03 倍であり、2 箇所流量に大きな違いはないと考えられる。8 月 30 日 20 時以降に St. 1 と St. 2 の流量の違いが大きくなり、流木の影響によって St. 2 の水位が急上昇したと推測される。図-6 の赤色点線 St. 2 (流域規模) は、St. 1 の流量を 1.03 倍したものであり、St. 2 の流木の捕捉がないときの流量を示している。このとき最大流量は $1,073\text{m}^3/\text{s}$ であり、水位・流量曲線によるものより $293\text{m}^3/\text{s}$ 小さい。この流量に対する水位は 6.90m であり観測水位より 0.56m 低く、更に堤防天端高を 0.38m 下回る。従って、橋梁による流木の捕捉による水位上昇がない場合、溢水氾濫による被害はなかったか、大規模に至らなかったと考えられる。
