# 令和2年7月九州豪雨災害 調査団報告書

土木学会水工学委員会

令和2年7月九州豪雨災害調査団

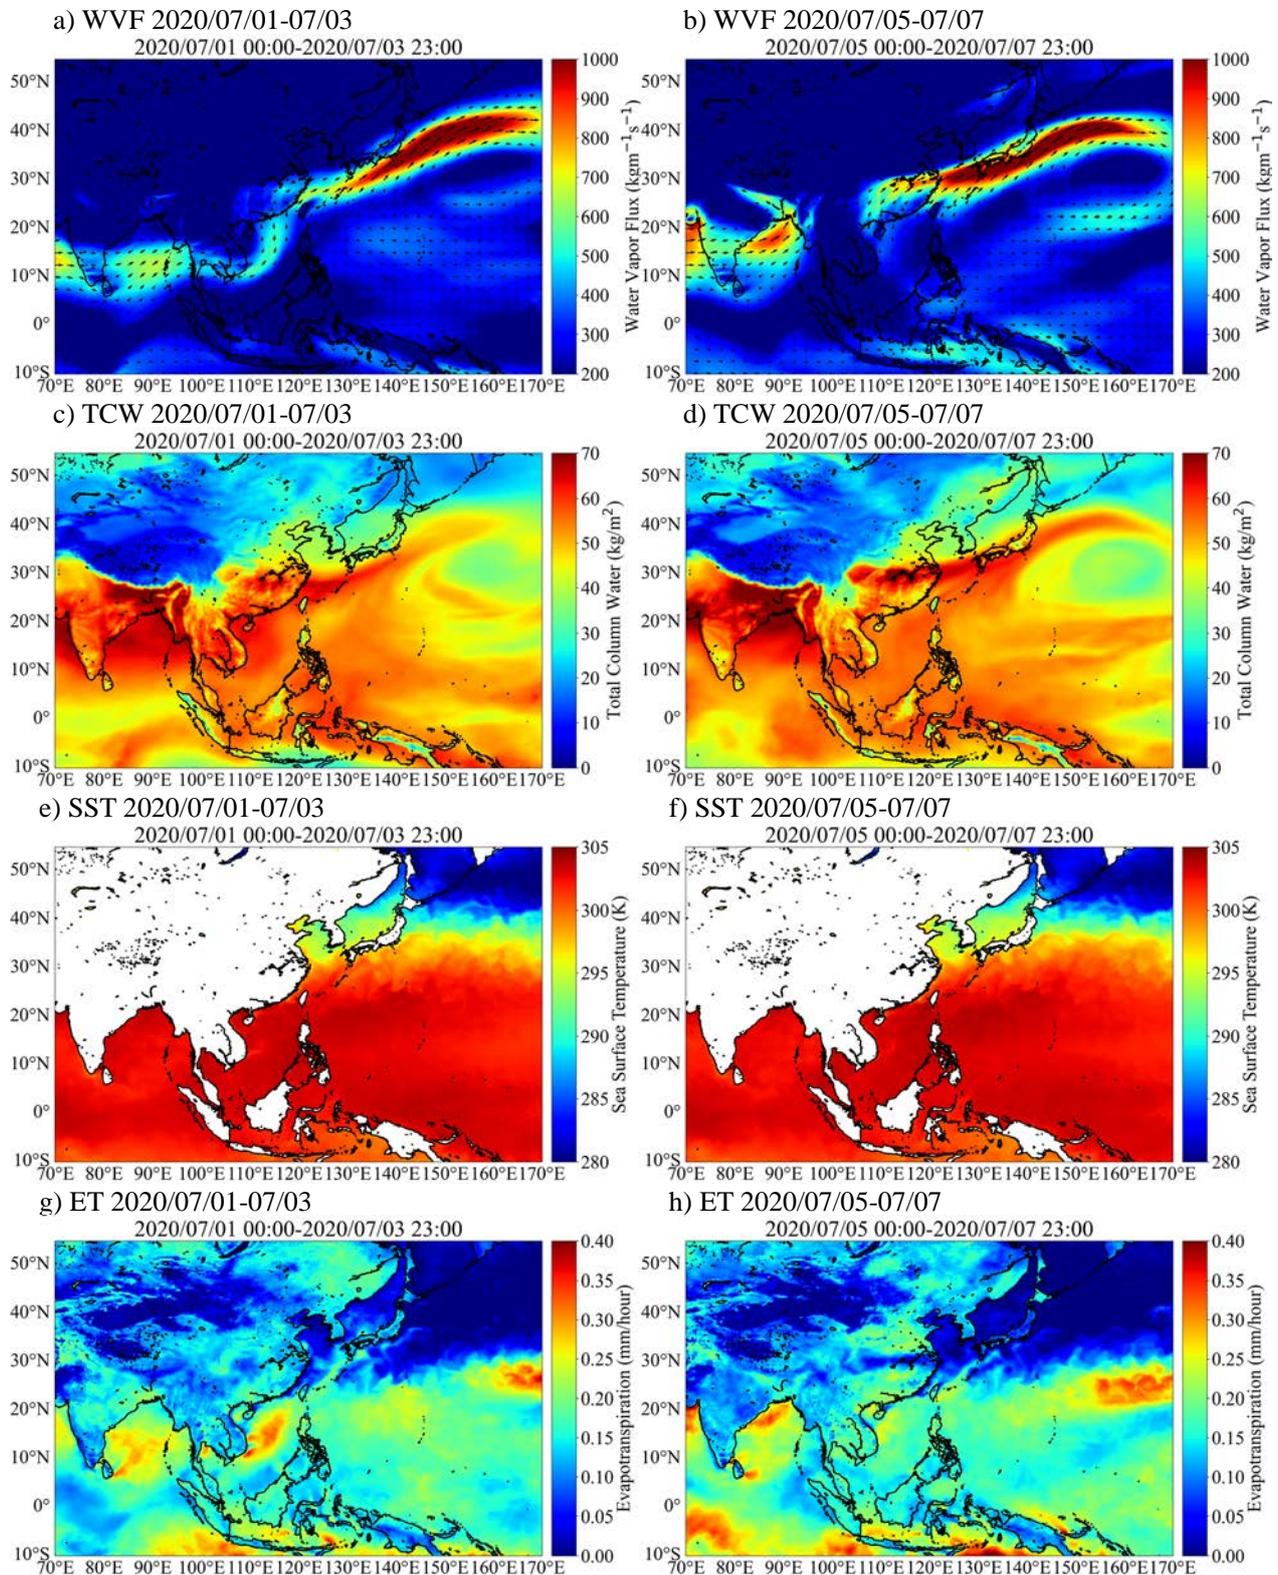
図 1.2 7 月 1 日～3 日及び 7 月 5 日～7 日の 3 日間平均の a,b)Water Vapor Flux (WVF), c,d)可降水量 (TCW), e,f) 海面温度(SST), 及び g,h)蒸発散量(ET)。

図 1.2 にアジア周辺における 7 月 1 日～3 日及び 7 月 5 日～7 日の 3 日間平均の Water Vapor Flux, 可降水量, 海面温度, 及び蒸発散量を示す。7 月 1 日～3 日における Water Vapor Flux (図 1.2a) を見るとインド洋から東南アジアを通り南シナ海・東シナ海を通る水蒸気の流れが見受けられる。そして、南

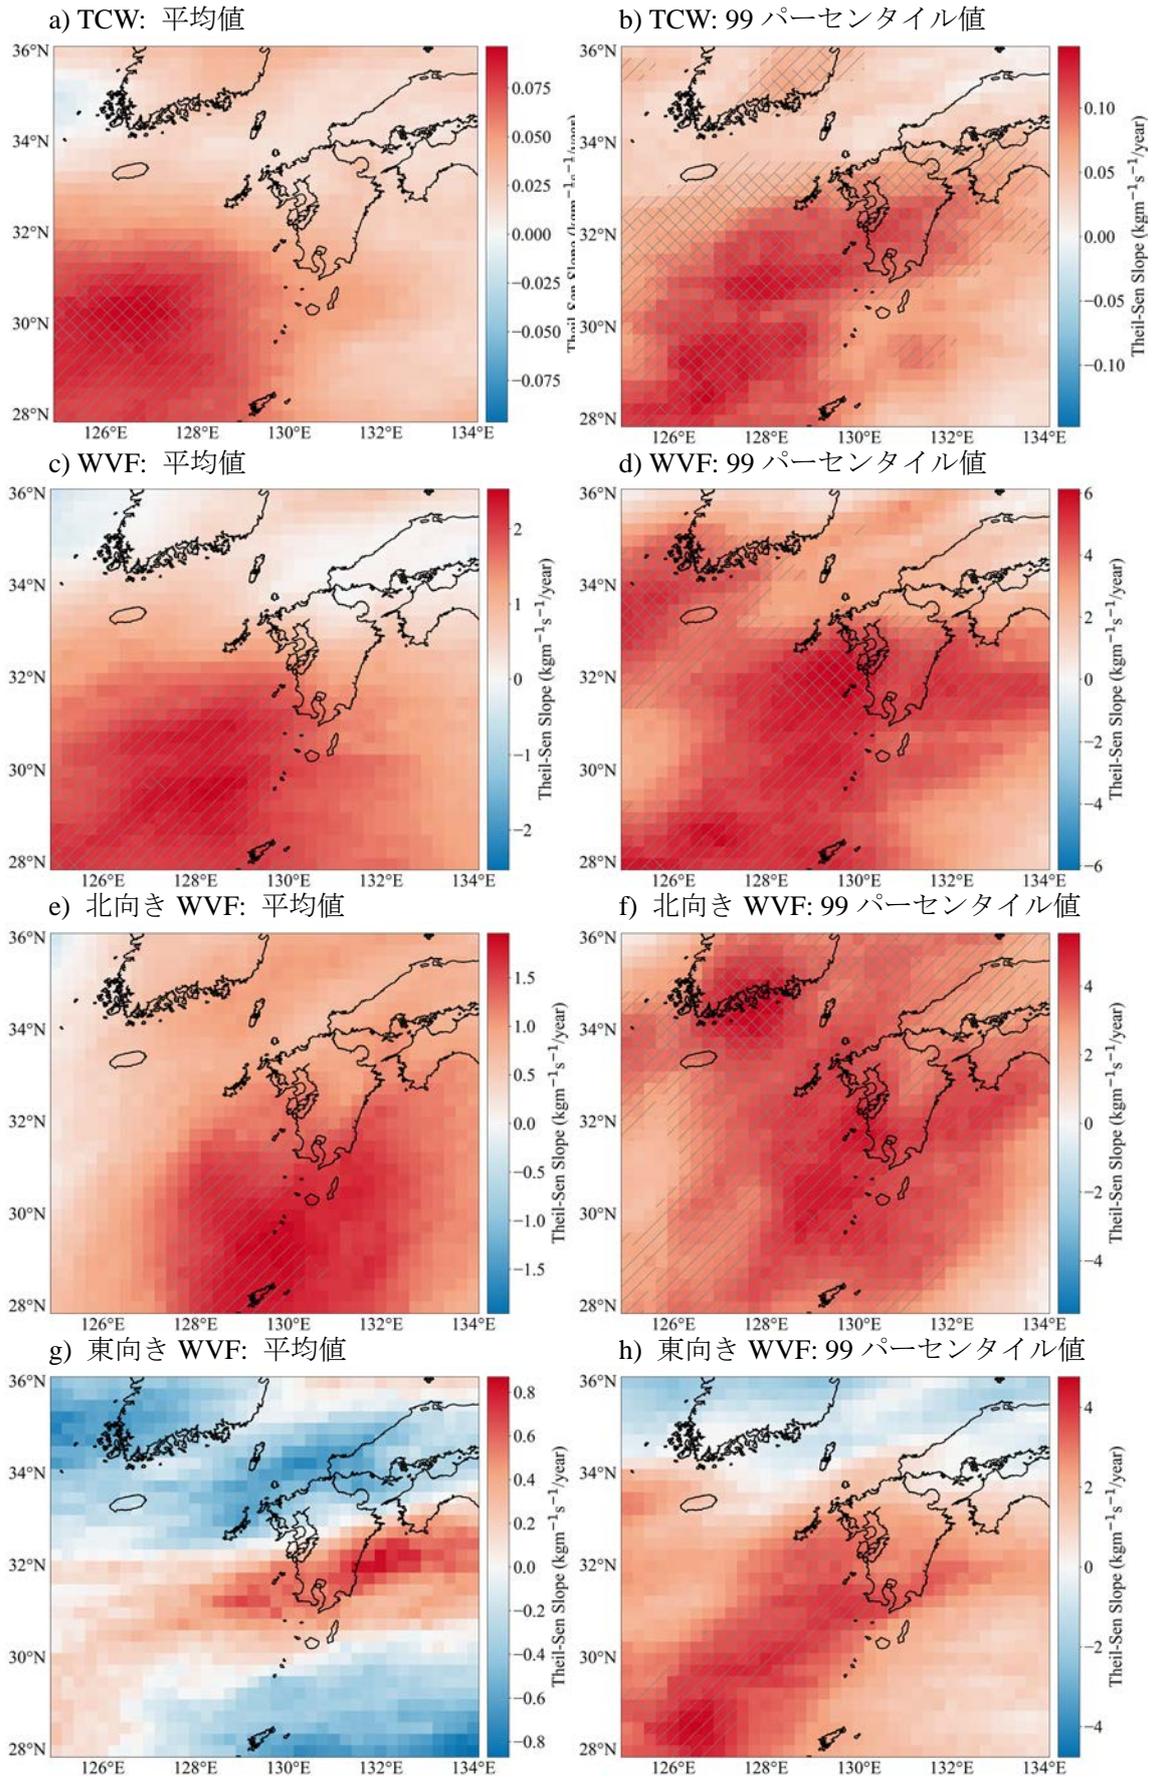
図 1.4 7 月 1 日～14 日における可降水量(TCW), Water Vapor Flux の絶対値及び北向き・東向きの成分の平均値と 99 パーセンタイル値の経年変化. (Mann-Kendall Test で P-value が 0.05 以下の部分を斜線で示す.)

一センタイル値を 0.25 度×0.25 度の各グリッドで求めた。7 月は計 336 時間（14 日×24 時間）であることから 99 パーセンタイル値は多いものから約 3 番目の値を示す。過去 71 年間（1950 年～2020 年）の各年において求めた 7 月上旬における各値を元に、Trend の有無は Mann-Kendall Trend Test を用いて調べ、経年変化は Theil-Sen Estimator を用いて求めた。

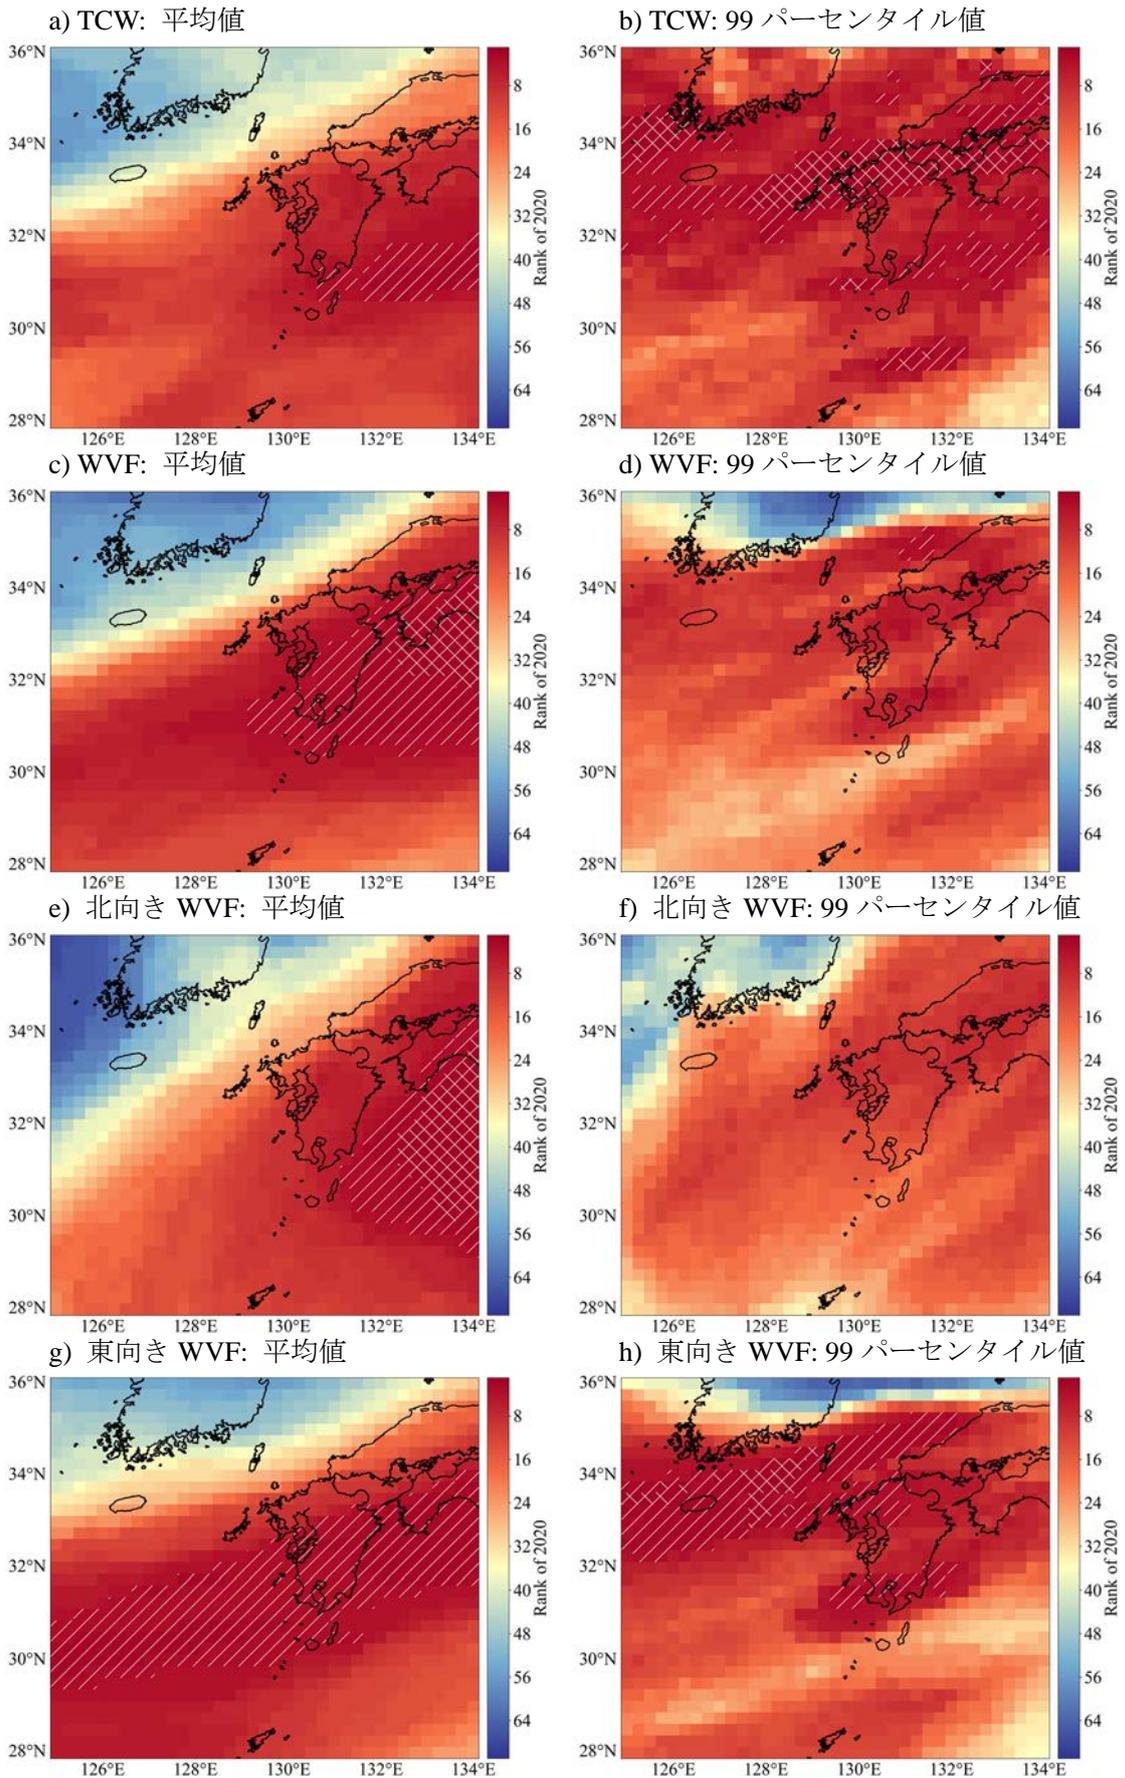
図 1.5 7 月 1 日～14 日における可降水量(TCW), Water Vapor Flux の絶対値及び北向き・東向きの成分の平均値と 99 パーセンタイル値の 71 年間 (1950 年～2020 年) 中の 2020 年の値の順位. 片側斜線は 3 位内, 両側斜線は 1 位である地点を示す.

99 パーセンタイル値で見ると、可降水量は九州北部を通る東西に伸びた範囲において過去最大値を示している。鹿児島南部においても 3 位以内の値であった (図 1.5b)。Water Vapor Flux の絶対値に関しては、過去 3 位以内を示すグリッドはなかったが九州北部と南部それぞれの地域において上記の値を示している (図 1.5d)。北向き Water Vapor Flux は上位 10%～30%程度の地域が多いのに対し (図 1.5f)、東向き Water Vapor Flux は九州北部と南部で特に災害を引き起こした地域周辺で過去 3 位以内の値を示している (図 1.5h)。東向き Water Vapor Flux の 99 パーセンタイル値が九州南部において上位の値を示している領域は 7 月 3 日～4 日の Water Vapor Flux が強くなっている領域 (図 1.1a) と重なっている。

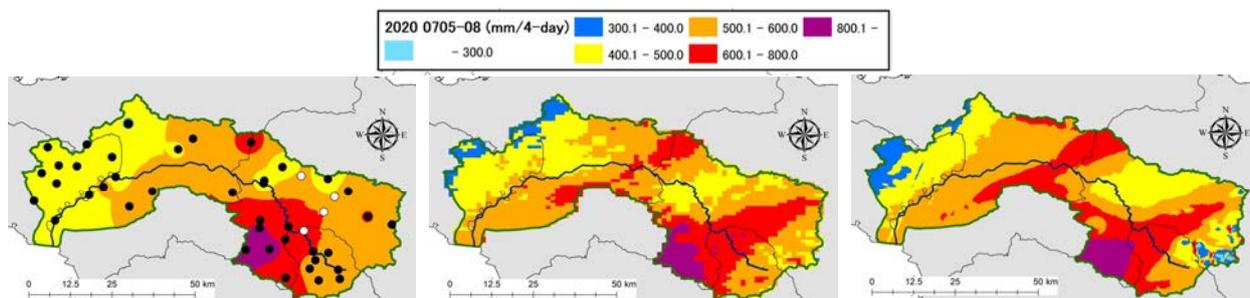
図 2.3 筑後川流域における各観測手法の7月5～8日の積算降水量分布 (左から地上雨量観測所, レーダー・アメダス解析雨量, XRAIN)

図 2.3 に、筑後川流域内における地上雨量観測所、解析雨量、XRAIN の積算降水分布を示す。今回の豪雨では、上・中流域を中心に多くの降水が生じており、特に上流域の左支川側では顕著である。また、いずれの観測手法でも最大積算降水量が 1000 mm 程度と、猛烈な降水現象であったことがわかる。次に、各観測手法による降水分布を比較すると、大きく分布が異なるような領域は見られなかった。詳細に見ていくと、上流域と中流域において、地上雨量観測所の降水分布が 2 つのレーダー観測と比べて、やや過小傾向となっている。ここで、図中の地上雨量観測所による降水分布には、黒点で流域内の観測所の位置を示しており、白点がデータ欠測が生じていた観測所を示している。これからわかる通り、上流域においては、その周辺のデータ欠測した観測所が見られ、その影響が要因の一つとして考えられる。そのため、筑後川の上流域および中流域に位置する流域を対象として降水データを用いる際は、注意を払う必要がある。

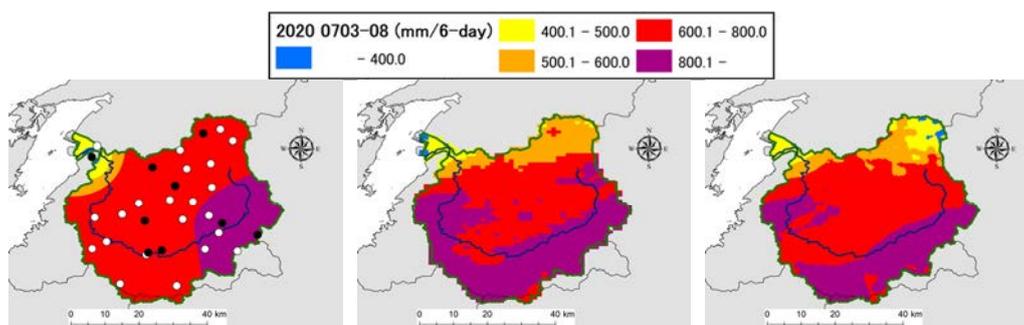
図 2.7 球磨川流域における各観測手法の 7 月 3～8 日の積算降水量分布  
(左から地上雨量観測所, レーダー・アメダス解析雨量, XRAIN)

図 2.7 に、球磨川流域内における地上雨量観測所、解析雨量、XRAIN の積算降水量分布を示す。球磨川流域では、筑後川と同様に、いずれの観測手法でも最大積算降水量が 1000 mm を超えている領域があり、猛烈な降水現象であったことがわかる。次に、各観測手法による比較を行うと、地上雨量観測所ではデータの欠測が多く見られ、強雨が生じた 7 月 4 日未明から朝にかけてデータの欠測が特に相次いでいた。本解析条件である解析期間中に欠測なく降水データが取得できていた観測所は 31 箇所中 9 箇所(全体の 3 割弱)しかないことがわかった。そのため、地上雨量観測所による降水分布は、上流域の右支川側では他のレーダー観測と比較して過大評価、逆に中・下流域の左支川側では過小評価になっており、レーダー観測とはかなり異なる降水分布となる領域が多いことがわかる。解析雨量と XRAIN においては、中流域において高降水域の分布にやや違いが見られるものの、おおむね同様の降水分布であることがわかる。以上のことから、本流域は、地上雨量観測所のデータ取得状況から、レーダー観測による降

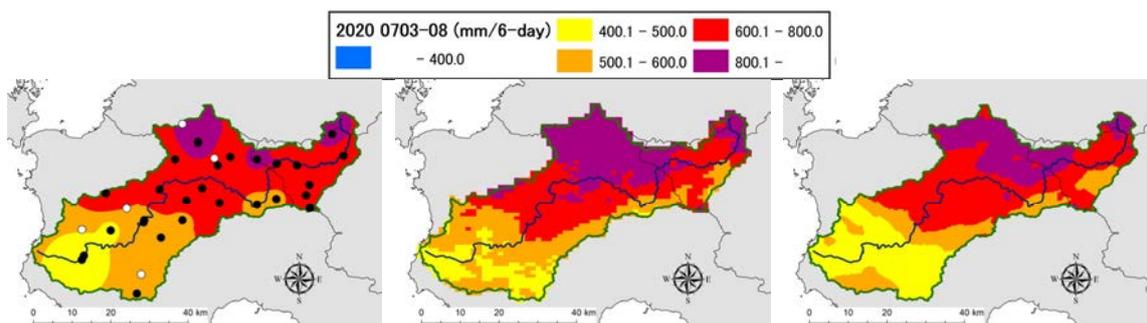
図 2.9 川内川流域における各観測手法の 7 月 3～8 日の積算降水量分布  
(左から地上雨量観測所、レーダー・アメダス解析雨量、XRAIN)

図 2.9 に、川内川流域内における地上雨量観測所、解析雨量、XRAIN の積算降水量分布を示す。川内川流域でも、球磨川流域と同様にどの観測手法でも最大積算降水量が 1000 mm を超えている領域があることがわかった。また、その降水分布も、各観測手法でおおむね同様であった。詳細なところでは、上流域において地上雨量観測所の高降水域の分布が、他のレーダー観測とやや異なる部分がみられた。これも、先述の球磨川流域と同様に地上雨量観測所のデータ欠測による影響がその要因の一つとして考えられる。解析雨量と XRAIN でも、上流域の高降水域で多少分布が異なるため、上流域を対象として降水データを用いた種々の解析を行う場合、注意を払う必要がある。

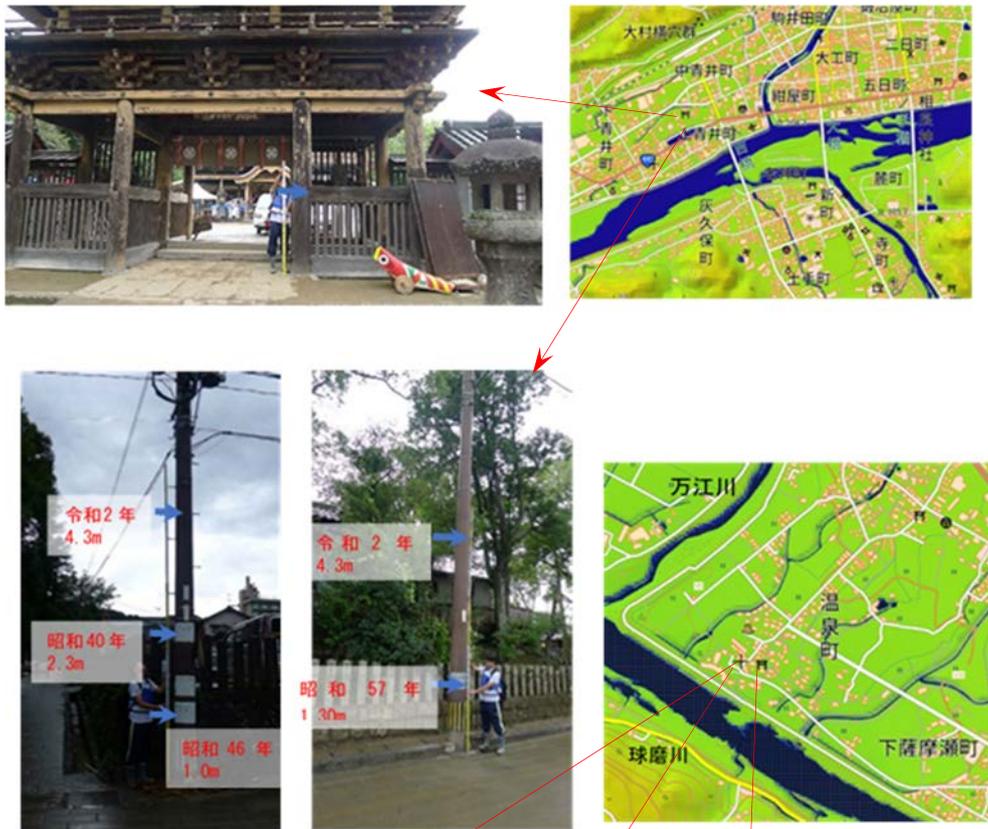
図 1.4 青井阿蘇神社周辺の浸水状況

図 1.4 は、青井阿蘇神社境内の楼門が 1.5m であったことを示す。人吉市史によれば寛文 9 年（1669 年）8 月に青井阿蘇神社の楼門が 3 尺(0.9m)余り浸水したことを示す。記録上、351 年間の中で今次水害が最大の浸水深であったことが分かる。境内の地表高は周辺の道路より 2.8m 高い位置にあり、道路標識には昭和 40 年の浸水深 2.3m に対して今次の令和 2 年水害では 4.3m に達し、2m も浸水深が大きい。なお、同一場所で昭和 57 年水害では 1.3m の浸水深であった。

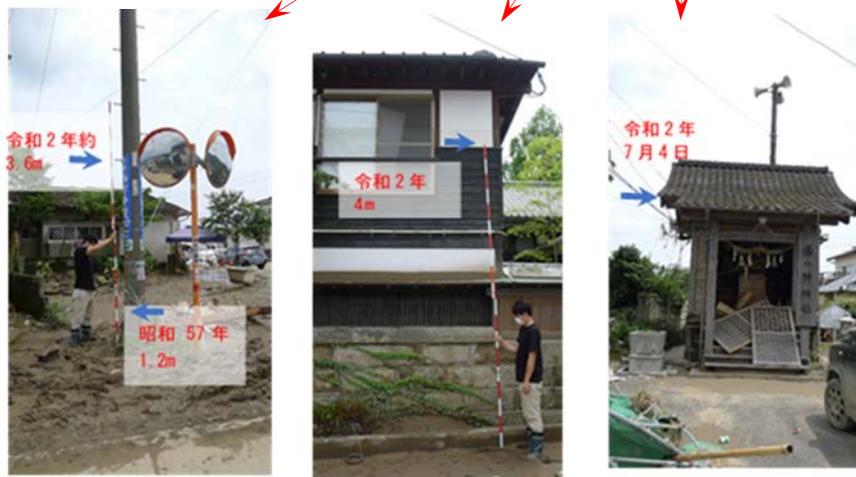
図 1.5 球磨川と万江川の合流部における浸水状況

球磨川の氾濫状況を象徴する箇所は、1)球磨川と山田川の合流部で地表高の低い青井阿蘇神社の近傍、2)万江川合流部の左岸側堤内地、3)万江川合流点から球磨川渡地区までの区間で連続した蛇行部および4)八代市坂本地区の家屋流失である。

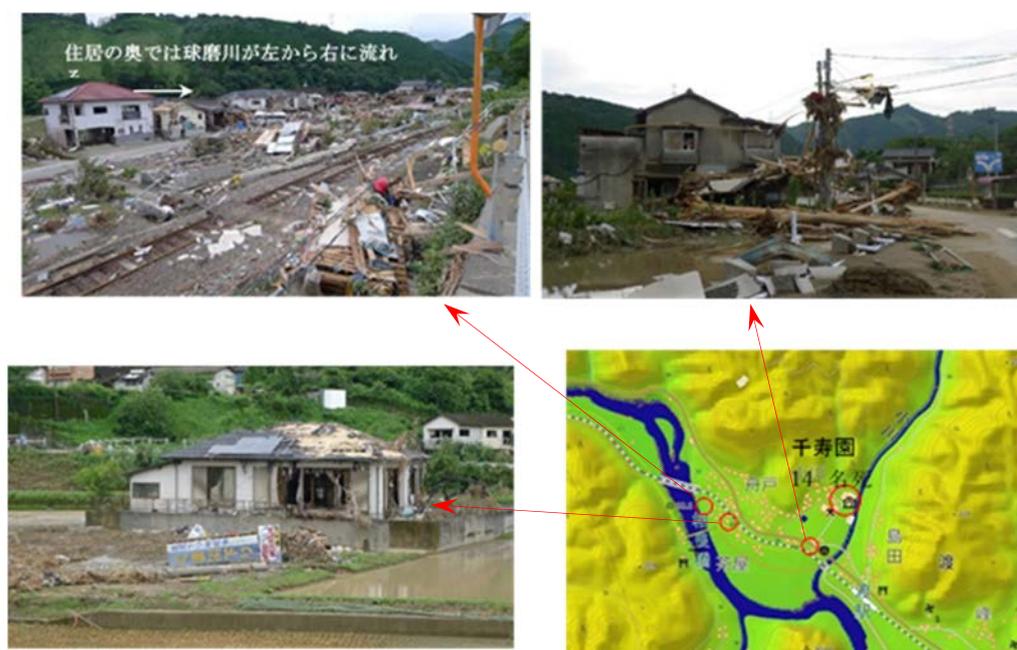
図 1.6 は、人吉・球磨盆地の出口である球磨村・渡地区の被害状況を示す。渡地区では、浸水深が 6m を超えると同時に家屋の流失が顕著であり、基礎型枠のみが残る住家被害が目視された。また、家屋は全壊で屋根瓦の多くが剥がれているのが分かる。また、小川が球磨川に合流する地点では流木が住家の屋根や道路上に散在し、家屋は大破していた。灌木や雑草による洪水痕跡から浸水深は 6.2m であった。

図 1.6 球磨村・渡地区における氾濫被害

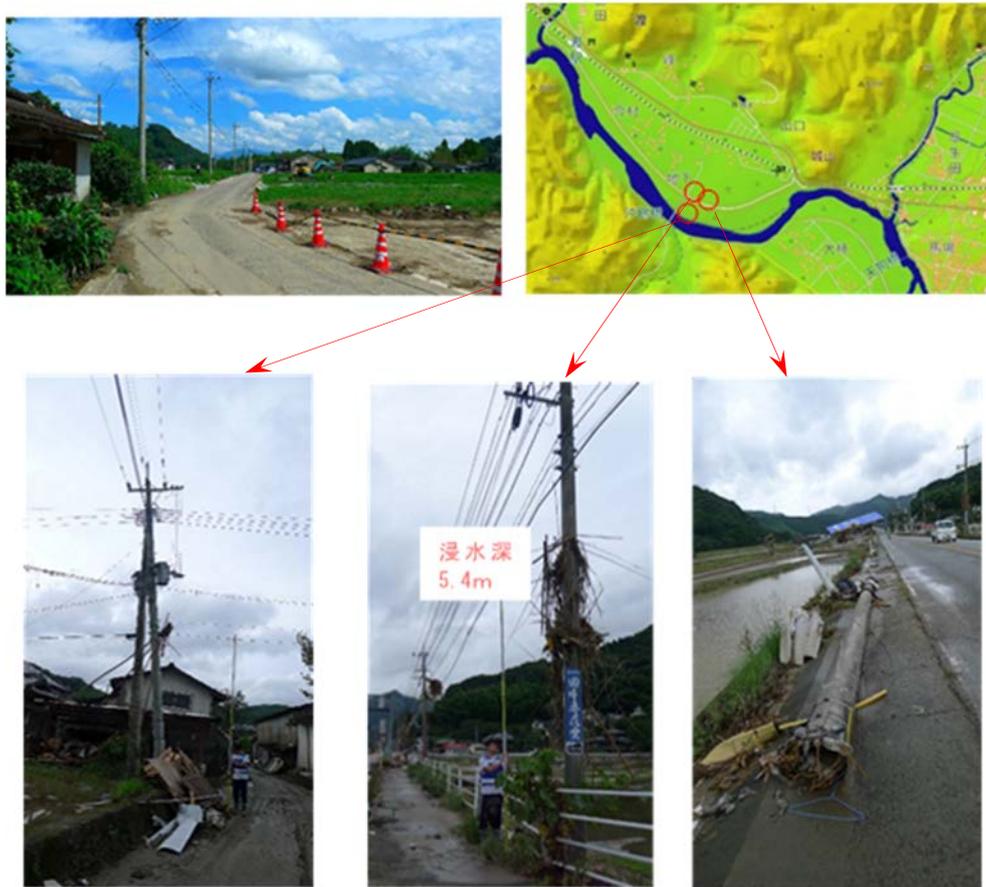
図 1.7 沖鶴橋付近の蛇行部に沿った堤内地の被害状況

図 1.7 は、渡地区上流の蛇行部に沿った堤内地の被害状況を示す。沖鶴橋付近の国道 219 号では電線の洪水痕跡から浸水深は、6m 近くに達していることが分かる。また、電柱や道路標識も転倒していることが分かる。なお、球磨川に近い沿道では電柱や道路標識は転倒していないことから 219 号線は氾濫流が短絡したことが考えられる。

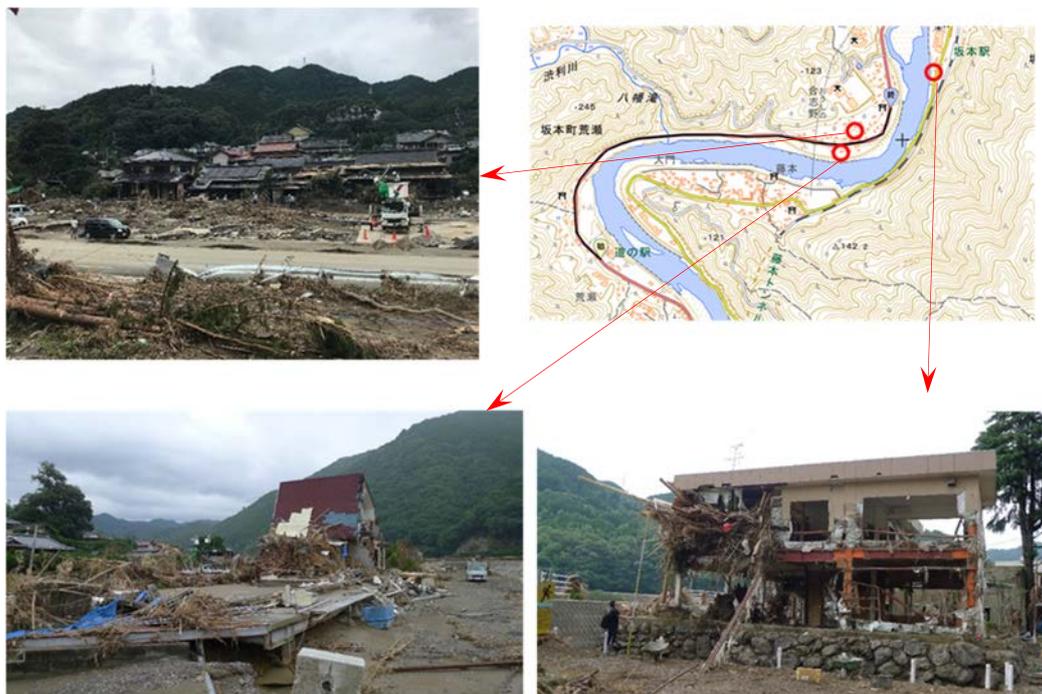
図 1.8 八代市・坂本市区における氾濫被害

図 1.8 は、山間狭窄部の下流域にあたる、左岸側堤内の八代市坂本町合志野地区および右岸側堤内地の坂本駅近傍の住家被害を示す。国道 219 号線に沿った家屋は、多くの家屋は流失していることが分かる。球磨川の洪水流は、国道 219 号線を河道の一部として、高速で流下したことが伺える。特に、道路上は粗度が小さいことから住家への破壊力が高まったことが予想される。また、鉄筋コンクリートの建物は、その壁面に何本もの流木が突き刺さり大破した。現在、球磨川では、市房ダム上流域での山腹崩壊の他に小川および川内川の土石流が報告されている。この他にも土石流や河畔林の流木の発生も考えられる。

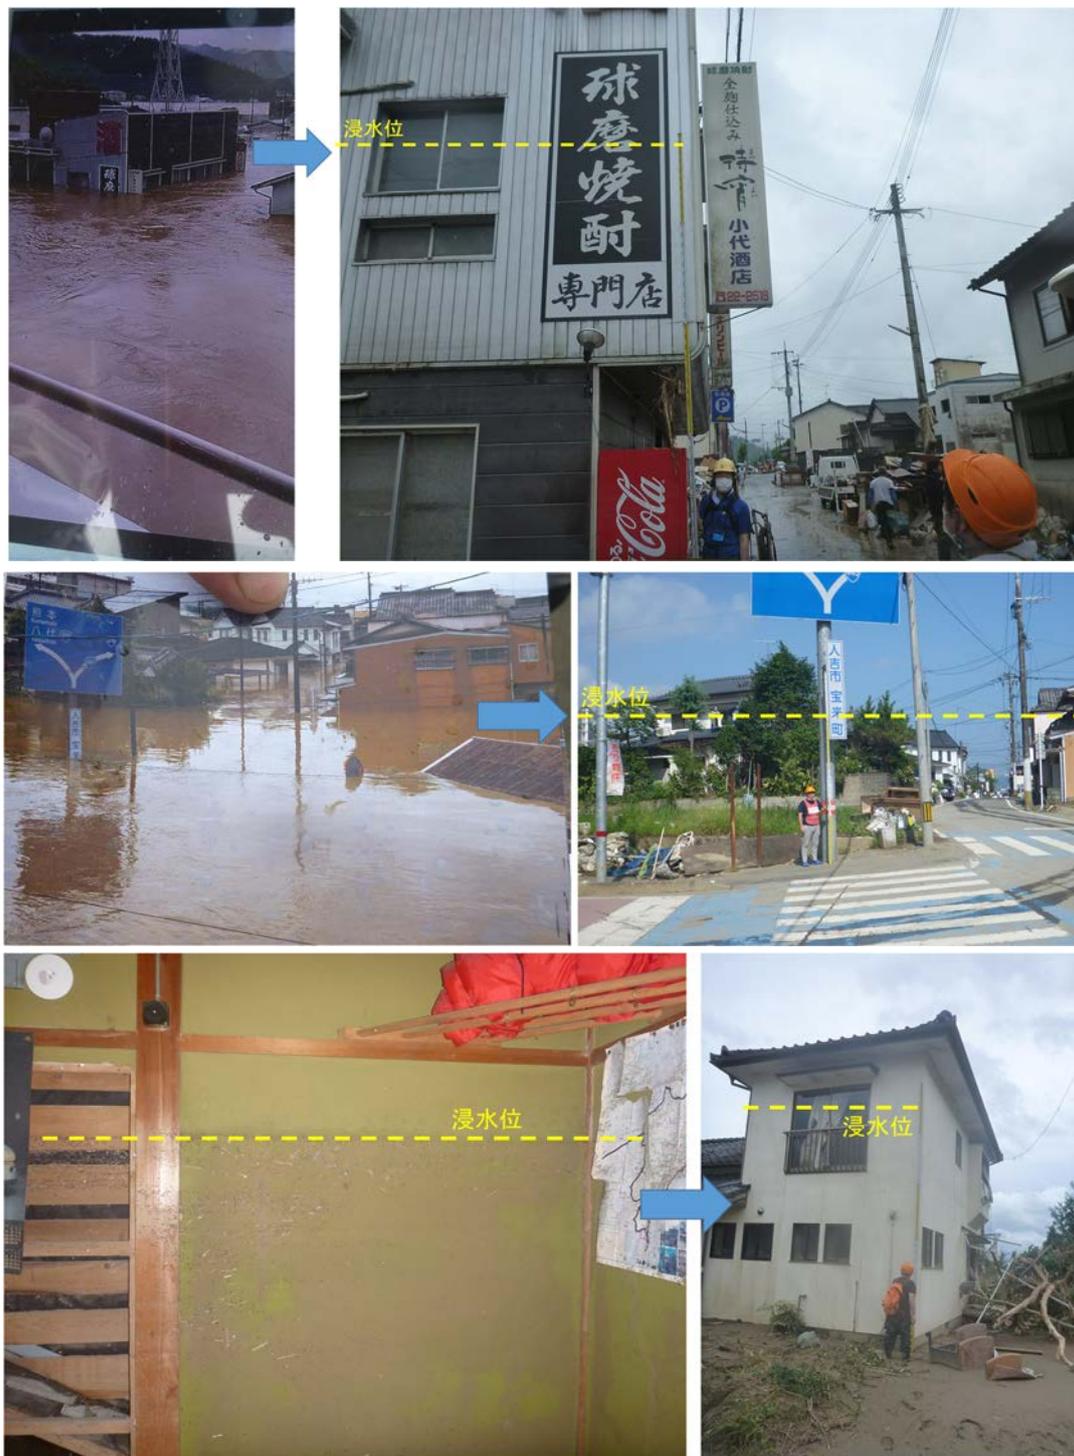
洪水痕跡高調査は7月10日,11日,13日,堤防高測量は7月27日,28日に実施した。洪水痕跡高は痕跡が明瞭なものおよび住民の方の証言や写真, SNS での情報などを照らし合わせながら最大水位として確定できるもののみをスタッフにより測定した(図3.1)。洪水痕跡位置の地盤高および堤防高はRTK-GNSSにより測量した。

図3.1 調査の様子(上・中段:住民提供写真を用いた推定, 家屋内の痕跡からの推定)

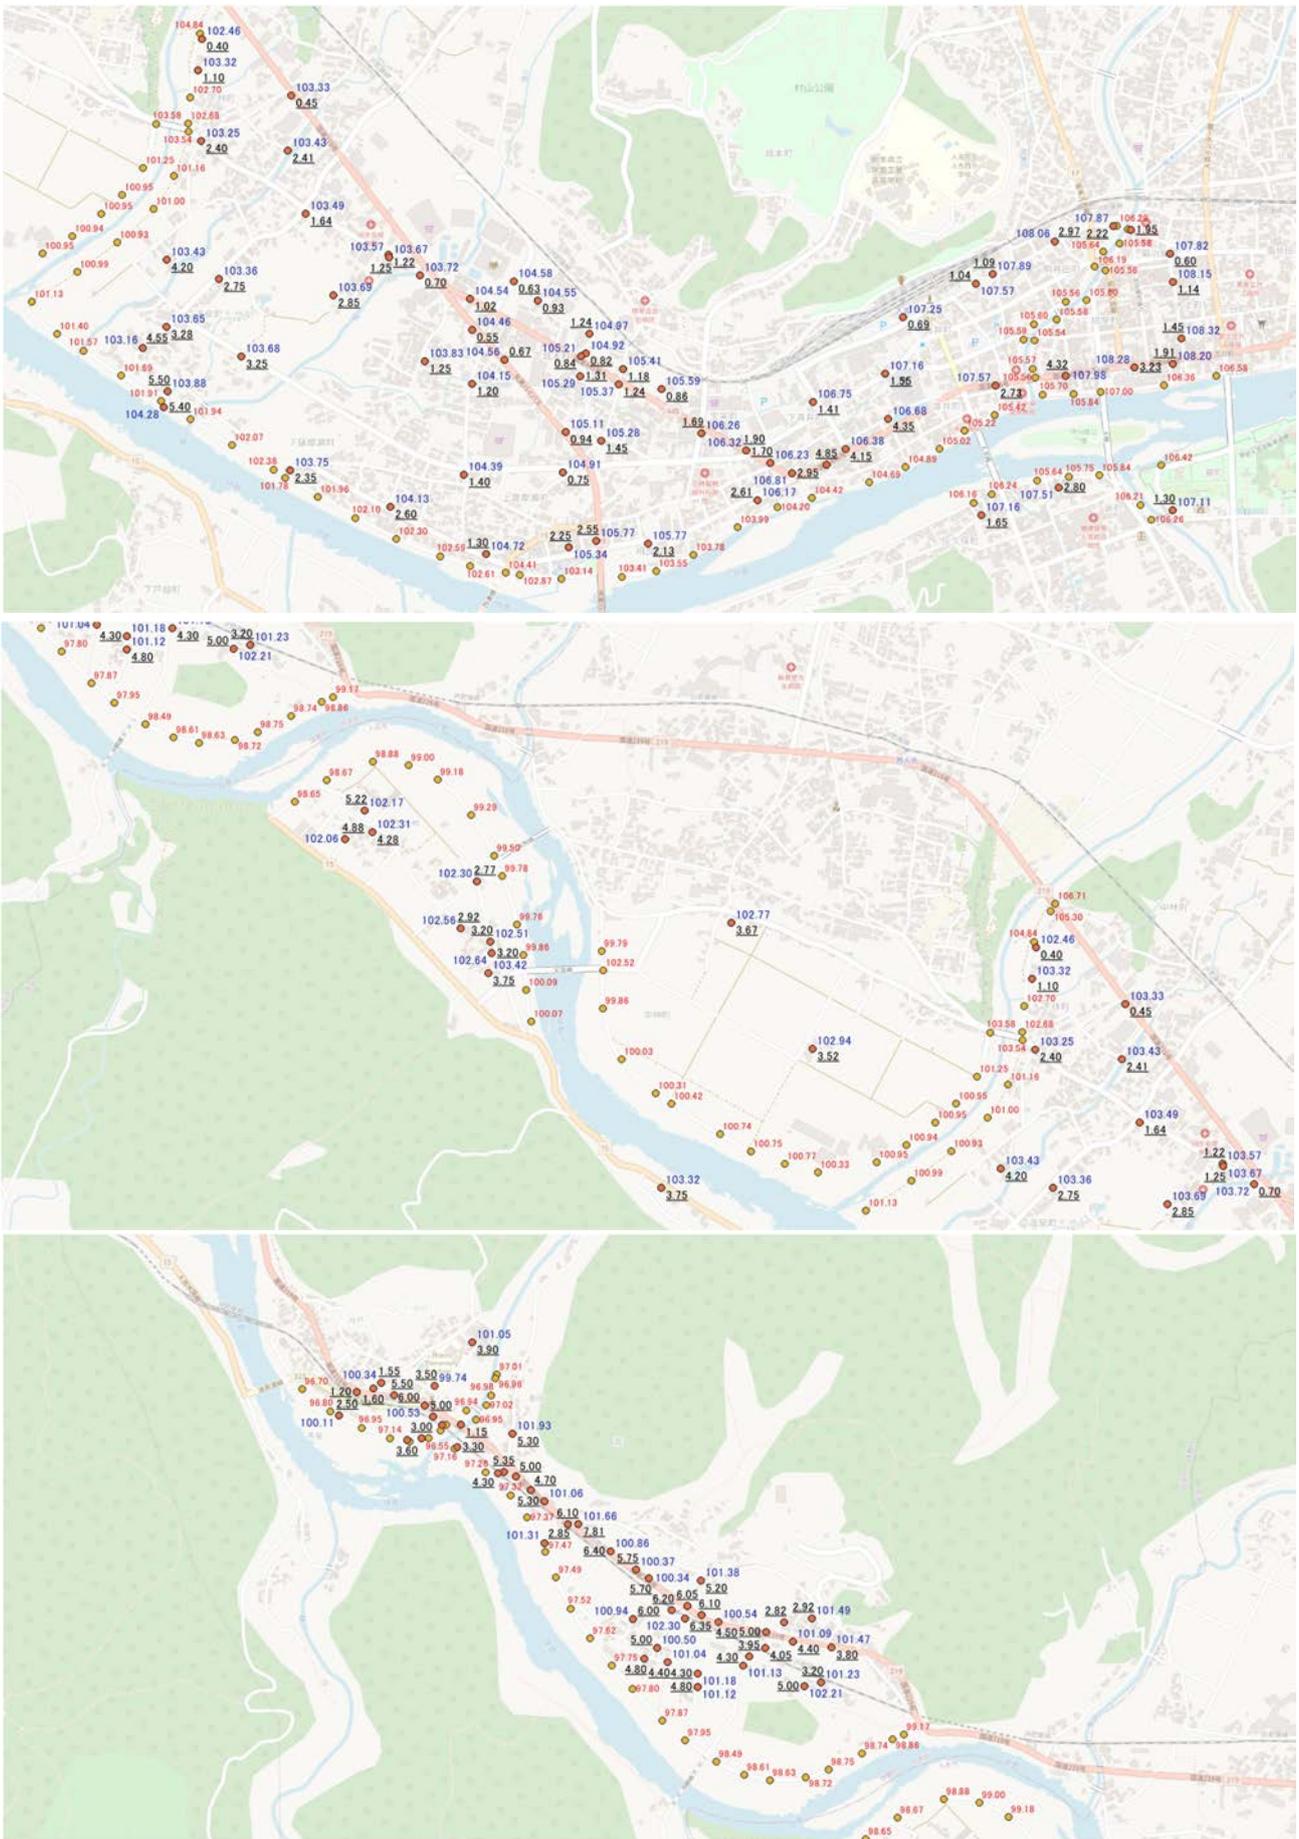
領域 2 は、河道と段丘面に囲まれた氾濫平野および低い段丘面に分類される地形である。直近の堤防上プラス 2~3m の浸水水位が生じている。領域 2 では 2 ヲ所の破堤が生じているが、いずれも堤内地から堤外地への逆越流により破堤したものと推定されている(国土交通省, 2020)。浸水深は 3m を超える地点が多く、領域西部の左岸では 5m 前後に達している地域もある。領域 2 では左岸で一度避難

図 3.3 調査結果 黒字：浸水深，青字：浸水水位（標高），赤字：堤防高（標高）  
（上段：領域 1，中段：領域 2，下段：領域 3）

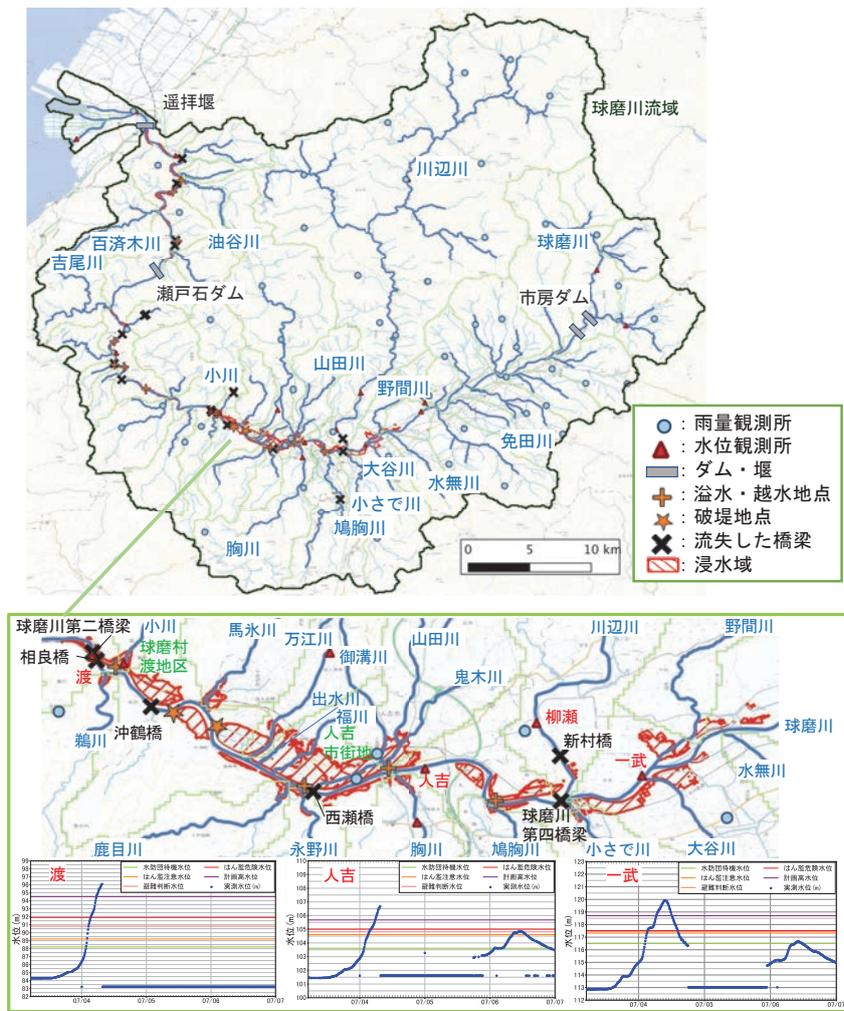
図 4.5 球磨川流域での被害の概要

この豪雨により, 球磨川流域では, 複数の水位観測所で計画高水位を超え欠測が生じた. 破堤は 2 箇所, 溢水・越水は 11 箇所が発生し, 14 の道路橋, 3 の鉄道橋が流失した(国土交通省九州地方整備局・熊本県, 2020). 図 4.5 に, 球磨川流域での溢水・越水地点, 破堤地点, 流出した橋梁, 浸水域をまとめたものを示す. 熊本県で死者 65 名・行方不明者 2 名であり球磨川流域では 50 名の死者となった. その多くは人吉市街地, 球磨村渡地区に集中していた。

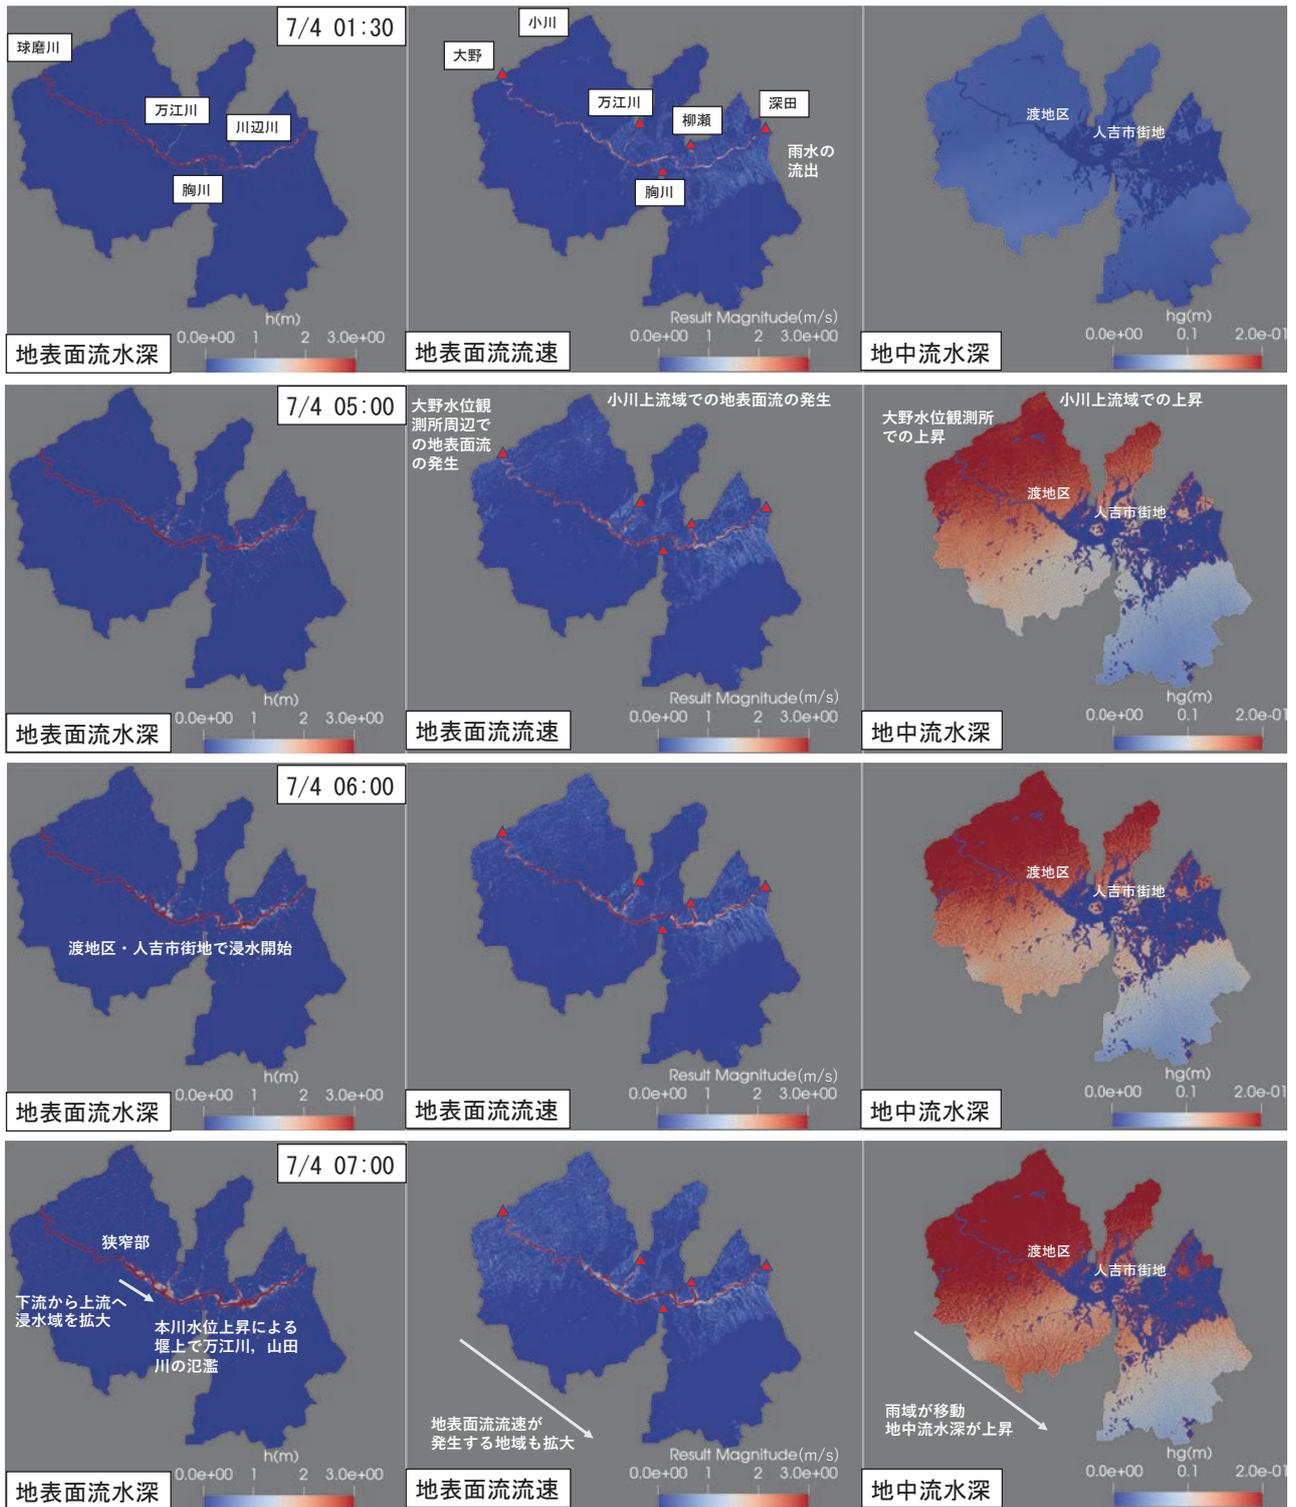
図 4.13 に，解析対象領域の地表面流水深(河道内水深，浸水深)，地表面流流速の絶対値，地中流水深を示す．これより，流域流出・洪水氾濫プロセスは次の通りであったと考えられる．(1)豪雨となる 7 月 4 日 1 時 30 分頃には，万江川合流点～深田水位観測所の区間周辺の森林以外の土地利用の領域で，地表面流流速が生じる．(2)7 月 4 日の 5 時頃には，小川上流域，大野水位観測所周辺で豪雨となり，小川上流域で地中流水深が上昇し表面流流速が生じ，小川への流入が開始する．(3)渡地区や人吉市街地では，7 月 4 日の 5 時~6 時頃から浸水が開始する．(4)その後，豪雨が北東から南西へ移動するため，地中流水

図 4.13 地表面流水深・流速，地中流水深の経時変化

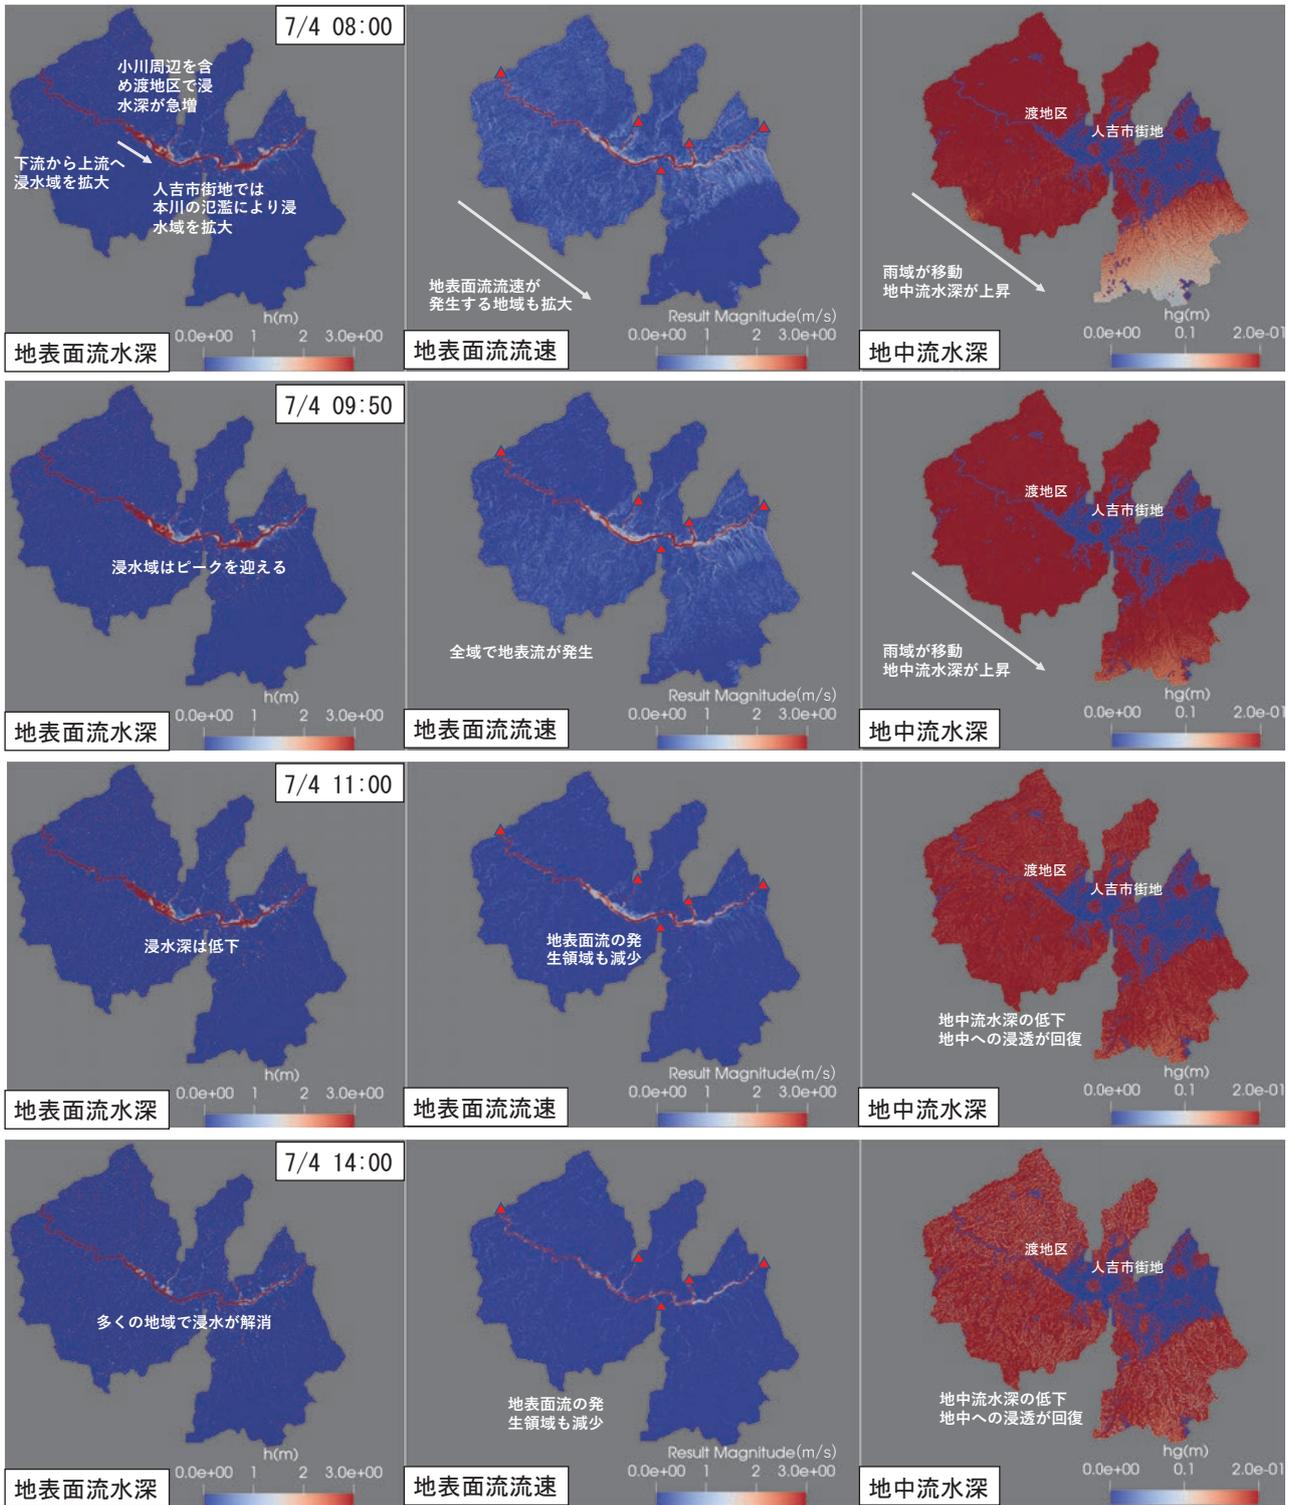
深も同様な方向で上昇し，それに伴い地表面流が発生する地域も拡大する。(5)6時から8時にかけて，渡地区から万江川合流部付近までは，渡地区の狭窄部の堰上の影響により，小川周辺を含む渡地区で浸水深が急増し，下流から上流へと浸水域を拡大させる。(6)人吉市街地では，万江川や山田川の支川が本川の水位上昇により氾濫し，本川が氾濫することで市街地の浸水深を拡大させる。(7)人吉市街地の浸水深は9時50分頃にピークを迎える。(8)10時ごろから浸水深が低下，地中流水深も低下し11頃には地表面流流速の発生領域も減少する。(9)14時を過ぎると，多くの地域で浸水域が解消される。14時の地

図 4.13 地表面流水深・流速，地中流水深の経時変化(続き)

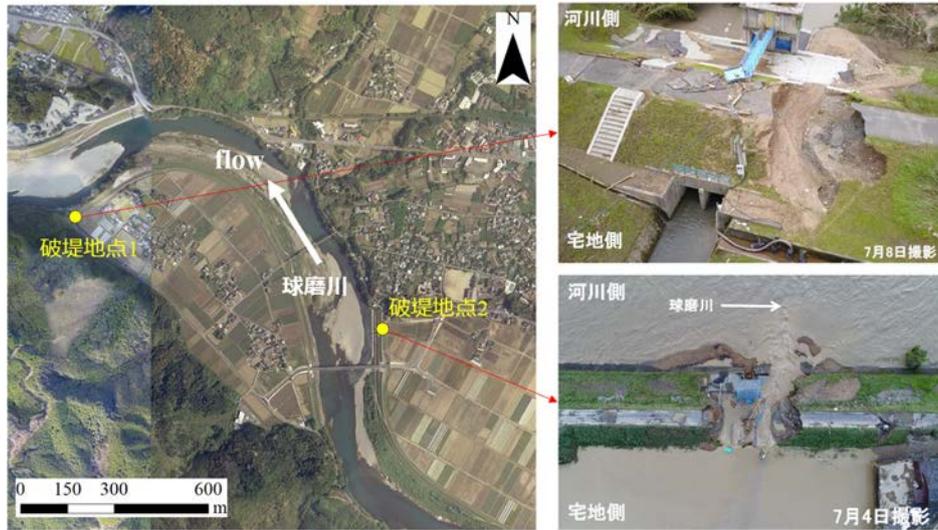
図 5.14 は破堤が発生した地点および破堤の様子を示している。なお、地点 1 で 10m、地点 2 で 30m の破堤が発生した。図 5.15 は破堤地点 1 における Case3 で得られた破堤付近の本川と堤内地の水位差（堤内地-本川）と堤防上の流速の時系列である。図 5.15(a) は、破堤地点 1 での検証ポイントにおける水位の時系列を示している。また、図 5.15(b) は、同地点での堤内外の水位差および堤防上の流速の時系列を示している。なお、水位差は堤内地の検証ポイントに水が到達して以降の結果を示している。両地点の水位に関して、破堤地点 1 では堤外地の水位が堤防高さを超えた後に堤内外の水位が一致し、2020/7/4 5:45~15:30 まで両水位がほとんど連動していること（水位差が 5cm 未満であること）が確認できた。また水位差と流速に関して、2020/7/4 1:50 頃から堤外地の水位が堤内地の地盤高を上回り、2020/7/4 5:40 までその状態が続いた。そして 2020/7/4 5:45~15:40 まで水位差がほぼ無い状態となった。堤内外の流速に関して、堤防上では 2020/7/4 5:00~5:45 まで堤外地から堤内地に向かう 0.1m/s 以上の流速が確認され最大は 2.324m/s (2020/7/4 5:35) であった。そして 2020/7/4 5:50~16:30 まで堤内地から堤外地に向かう 0.1m/s 以上の流速が確認され、最大は 3.29m/s (2020/7/4 11:15) であった。また、当該破堤地点では

図 5.14 破堤地点および破堤状況 (国土交通省九州地方整備局, 2020)

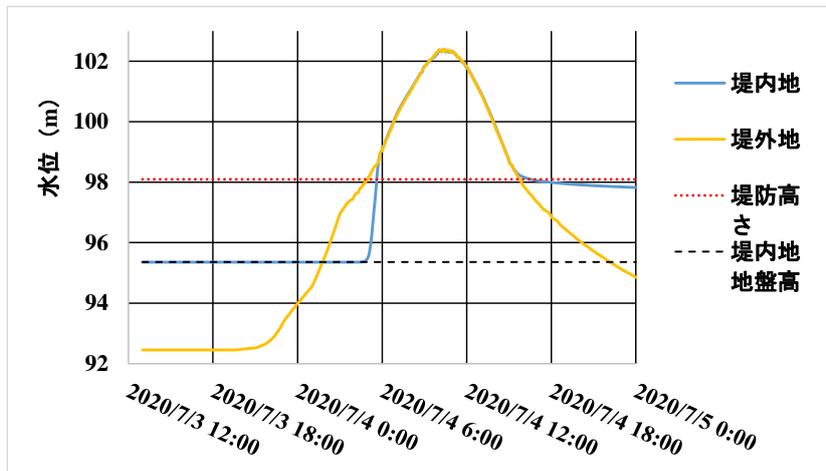
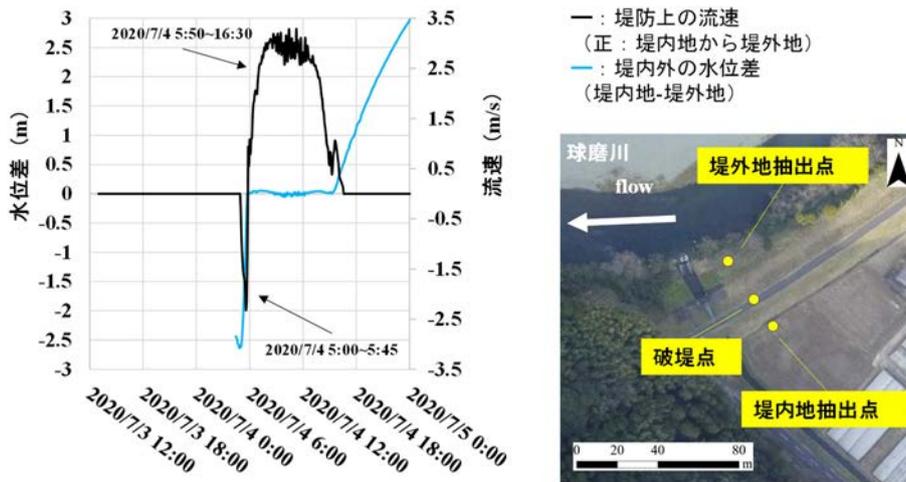
図 5.15 破堤地点 1 の検証結果

(a) 破堤地点近くの堤内外地における水位時系列

(b) 堤防上の流速と堤内外の水位差

実に 6 時間 55 分ほど (2020/7/4 7:05~14:00) 連続して堤内地から堤外地に向かう、2m/s を超える流れが発生していたことが示された。これらの結果から、破堤地点 1 では、先に堤外地から堤内地に向かう流れが 45 分ほど継続した後に、堤内地から堤外地に向かう流れが 2020/7/4 5:50~16:30 まで発生し、その

令和元年台風第19号では、関東地方の一級河川において法尻付近での流速が3m/s以上で破堤が発生しており、破堤2の地点では、2020/7/4 6:40~14:05まで連続して3m/s以上の戻り流が発生していたことから、破堤地点2では戻り流が原因で破堤が発生した可能性は極めて高い。破堤地点1では堤防上の流速は2m/s以内であったものの、長時間に亘る戻り流が破堤を促したと推察される。両破堤地点は堤内地において標高の低く流れの集まりやすい場所であり、このような場所では戻り流による破堤の可能性が高いことが示された。
